長期材齢コンクリートの調査研究

(11. 材齢28年の体育館2棟)

Investigation of Old Building Concrete

(11. Two Gymnasiums 28 Years Old)

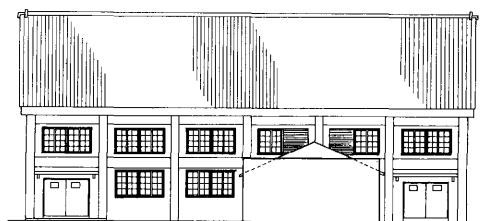
図3 平面図, 断面図, コア採取位置

柱脇の壁体より採取したコア7本及び柱外部の研り穴6ヶ所についてフェノールフタレンアルコール1%溶液を散布して、アルカリ赤変反応からコンクリートの中性化深さを調査した。これらの調査にあたっては、予め鉄筋探知器によって内部鉄筋の位置を探査し、コアに対しては鉄筋を避け、研り穴の場合は鉄筋のある箇所を研った。調査箇所及びコア採取箇所を図3に示した。
