Case Torpa

en arbetsrapport inom forskningsprojektet ReBo

Delprojekt inom forskningsprojektet ReBo – Strategier för integrerad hållbar renovering av bostadsbestånd: fokus på perioden 'folkhemmet'

Göteborg, 2014

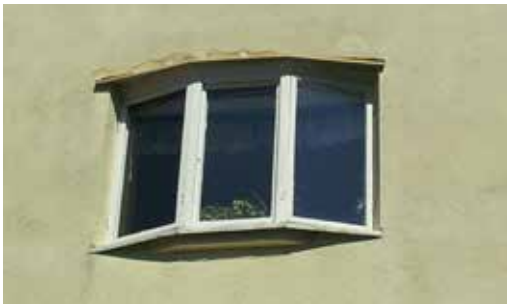
En utsatt och vattenskadad detalj ovan burspråket.

Ovan det översta fönstret med burspråk finns det problem med vatteninträning. Det är en väldigt utsatt detalj med hög exponering för slagregn. Fasaden är i sydväst läge och det innebär mycket regn och blåst i Göteborg, vilket i sin tur innebär att det blir väldigt fuktigt. Det är sannolikt att det är synlig fukt som har trängt igenom till insidan. Ovan fönstret sitter också en plåt för att egentligen skydda från vatteninträning. Det är möjligt att plåten är felböjd och att fukten därför kan tränga in och skada putsen iallafall.

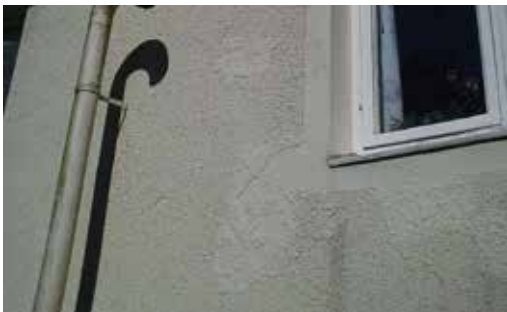
Puts som har spruckit och sedan lagats.

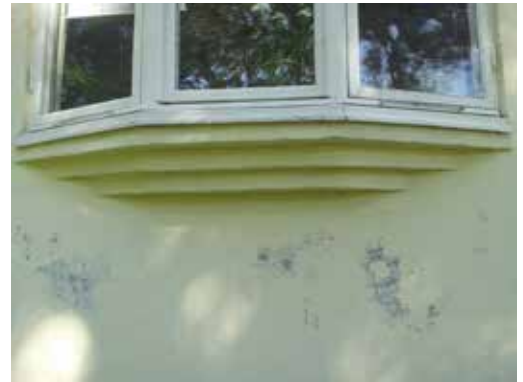
Den översta bilden till höger är ifrån en gavel i väst läge. Fasaden är ommålad, och själva färgen lossnar från underlaget under fönstren. Att färgen lossnar under just fönster kan vara kopplat till att regnvattnet som träffar fönstren rinner ner och gör så att det är mer fukt i väggen under fönstren. I kombination med att det sitter en radiator på insidan under fönstret som pressar fukten utåt så innebär det mycket fukt på ytan på fasaden. En annan bidragande faktor till att färgen lossnar kan vara att fasaden är skuggad av ett träd. Om fasaden var blöt på just delarna under fönstren när den målades så kan det också vara en anledning till att färgen lossnar specifikt där.

Ommålad fasad där färgen lossnar under burspråket

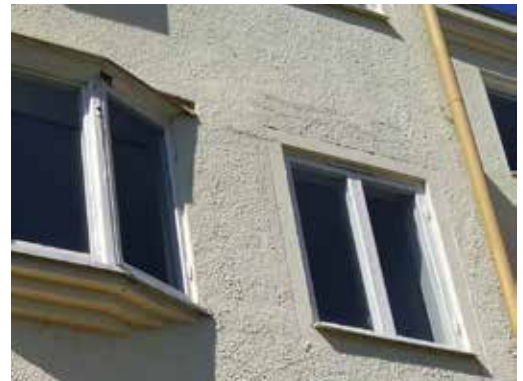
En lagning efter en trolig läcka på en vattenledning.

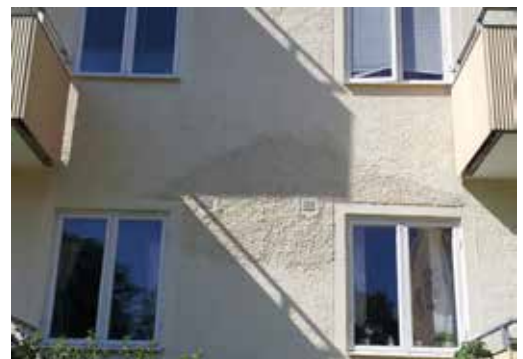
En lagning efter en vattenläcka inuti byggnaden.

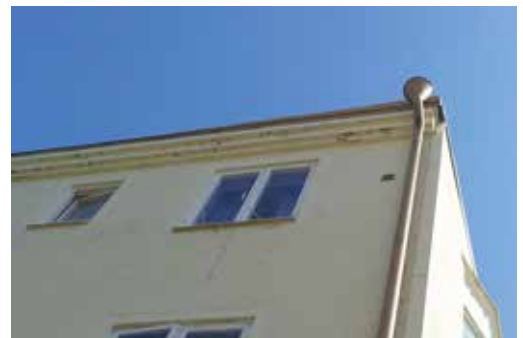
På den nedersta bilden kan man se att putsen på takfoten flagnar av. En möjlig anledning till att detta sker kan vara ett systematiskt fel i anslutningen mellan tak och takfot. Beroende på hur putskanten vid takfoten ser ut så kan det tränga in vatten där innanför putsen som sedan gör så att putsen lossnar. För att få reda på om detta stämmer så måste man titta på detaljen ovanifrån, vilket inte va möjligt nu.

Putsen på takfoten flagnar av.

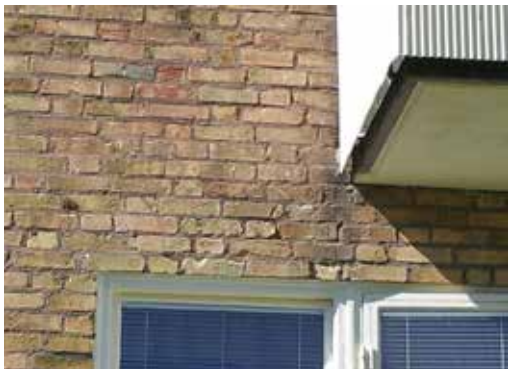
Vattnet rinner från balkongen ner på tegelfasaden.

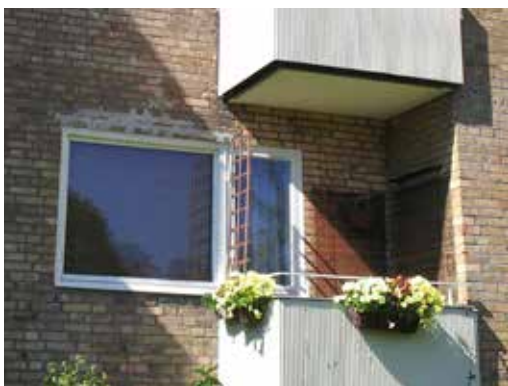
Synliga lagningar från en vattenskada över fönstret.

På den andra bilden kan man se hur vattnet har runnit av balkongen och spridit sig längs med fönstrets ovkant. Väggen har sedan skadats när fukten har frusit, och väldigt synliga lagningar har gjorts för att åtgärda det.

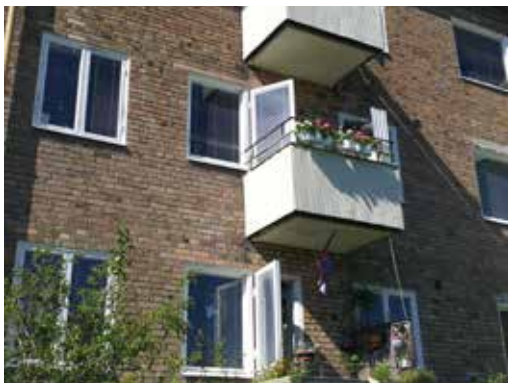
Ibland är det slitna teglet över fönstren utbytt.

På den tredje bilden ser man att det slitna teglet är utbytt mot nyare över fönstren under balkongerna. Även en del tegelstenar längre till vänster i bilden är utbytta och skadorna där har också med balkongens fellutning att göra. Inuti väggen finns det sprickor som uppstått genom rörelser och det skapar vägar för vattnet att färdas längre i horisontellt led.

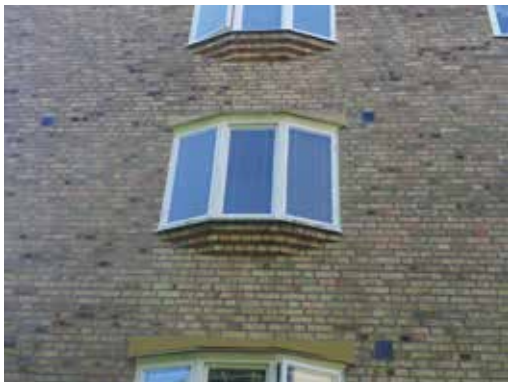
Färgskillnader i teglet.

På den nedersta bilden syns tydliga färgskillnader i teglet mellan större delen av fasaden och partierna under burspråken. Detta beror troligtvis på temperaturskillnader. Fasaden är antagligen varmare under burspråket pga radiatorer på insidan, och det får till följd att fasaden inte innehåller lika mycket fukt och därmed inte drar till sig lika mycket partiklar som missfärgar.

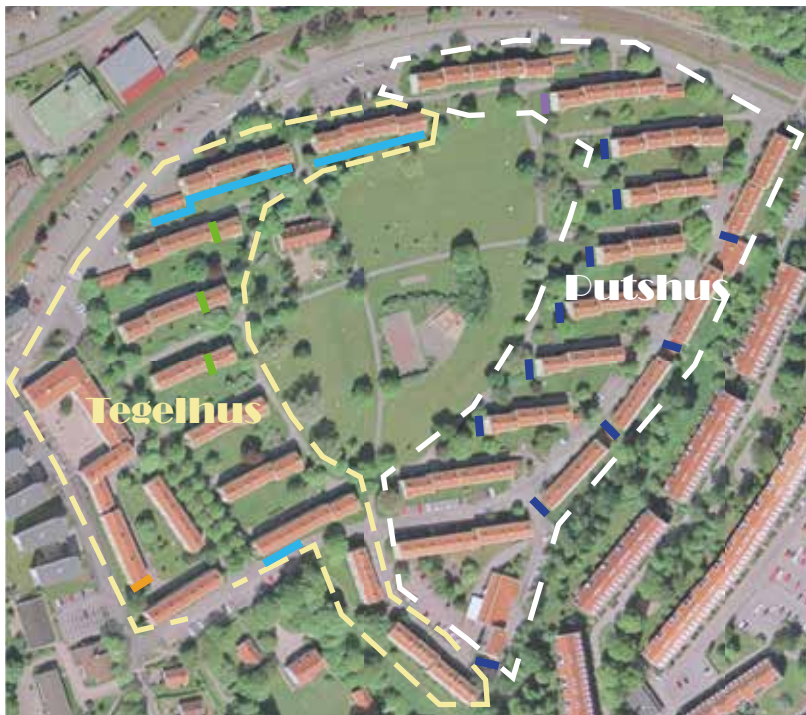
Det finns problem med vattengenomträngning utifrån och in i lägenheterna genom fasaderna. Kartan nedan visar vilka fasader som Bostadsbolaget har gjort åtgärder på någon gång under 2007-2010. Detta har dokumenterats av Boservice på Långedsgatan i Torpa. De ljusblå strecken visar fasader som är delvis omfogade och lagade med nya stenar. De mörkblå strecken visar fasader som är tilläggsisolerade med 5-10cm. Det lila strecket visar en Ranängsgavel. Det orange strecket visar en fasad där en extra tegelvägg byggts. De gröna strecken visar tegelfasader med extra plåtdetaljer.

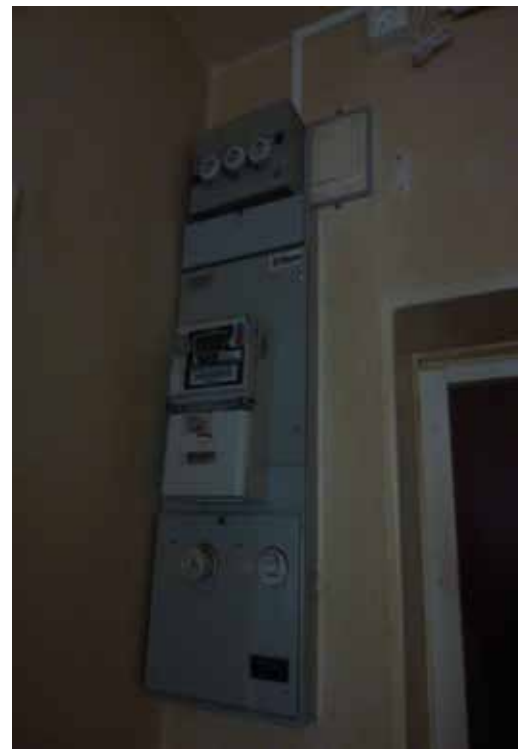
Elledningarna är original med två uttag per lägenhet. Idag räcker inte elen till. Säkringen går om micro, brödrost och telefonladdare är kopplade samtidigt (Casemöte 2012-09-07). Elledningarna måste bytas på grund av ett större kapacitetsbehov idag än då husen byggdes och på grund av ökad risk för brand (Projektplan för Case Torpa, sid 6).
