EVALUACIÓN DE LA GESTIÓN DE LA ASADA DE HIGUITO, SAN ISIDRO, EL GUARCO, DESDE UNA PERSPECTIVA DEL USO SOSTENIBLE DEL RECURSO HÍDRICO.

DOCUMENTO N° A004

Noviembre, 2016

Gaviria-Montoya L; Pino-Gómez M, Soto-Córdoba S.

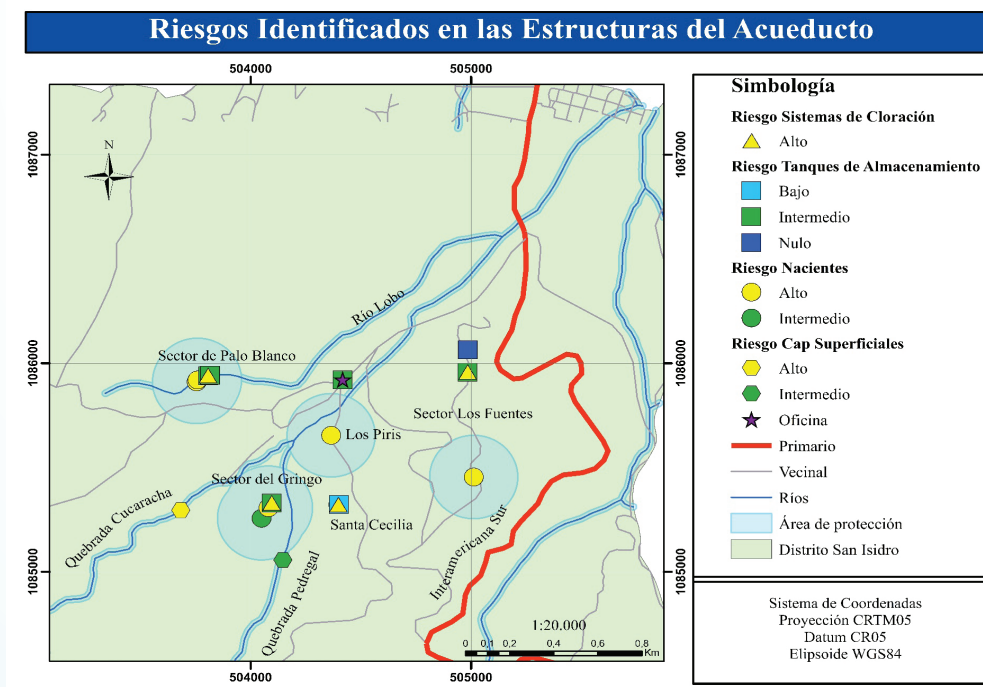
Figura 4.1. Mapa de riesgos identificados.

A partir de la información recopilada en campo y la aplicación de los formularios de la herramienta SERSA en cada uno de los componentes del acueducto evaluados, en la Figura 4.1 se localizan los componentes del acueducto y se identifican los riesgos de acuerdo al color correspondiente, además se ubican las zonas de protección o retiro que se deben dejar libres en las fuentes naturales como quebradas y ríos. Las áreas de protección se establecieron de acuerdo a lo establecido en La Ley de Aguas N°276 (1942), con 200 m de radio en captaciones de nacientes permanentes y la Ley Forestal (1996), en el caso de los márgenes de ríos y quebradas, una franja de 15 m medidos horizontalmente a cada lado de la rivera en zonas rurales y 10 m en zonas urbanas.
