EL SISMO EN EL PATRIMONIO ARQUITECTÓNICO

Universidad de Sevilla, España y Chile

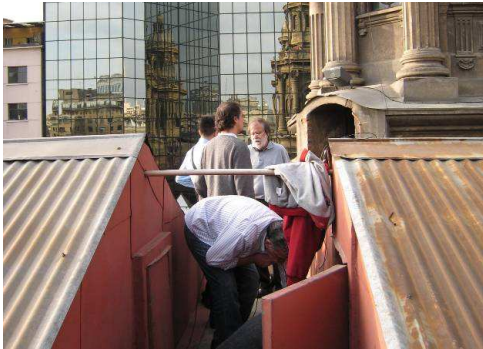
Colocación de acelerómetros en la cubierta de la Catedral de Santiago, acompañados del Ingeniero Acuña

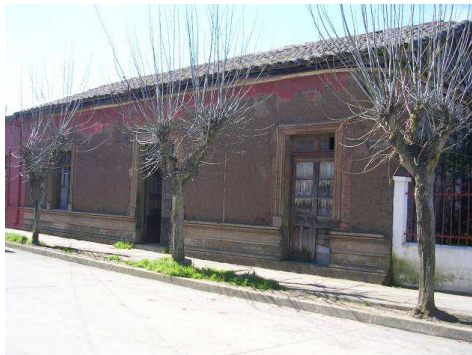
Fachada casa natal Violeta Parra en San Carlos

La casa de Violeta Parra, ubicada en la calle El Roble números 531 y 535, presenta, según el informe del CMN, ha sufrido caída de tejas, daño en maderas estructurales de la techumbre por falta de mantenimiento, además de desplazamiento de vanos de fachada y grietas en muros estructurales. Cuando la visitamos en 2006 su estado de conservación mantenimiento era pésimo debido a un escaso mantenimiento, destacando especialmente la ausencia de uno de los muros de medianería que había sido completamente demolido.

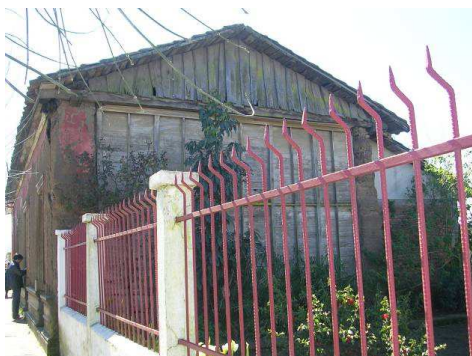
Lateral casa Violeta Parra sin muro de arriostramiento
