Análisis constructivo de la iglesia de San Miguel de Lillo (Asturias) basado en el proyecto de restauración por Javier Aguirre en 1886

M^a Del Mar González Martínez
Marta M^a Sierra Llamas
Silvia Arbaiza Blanco-Soler

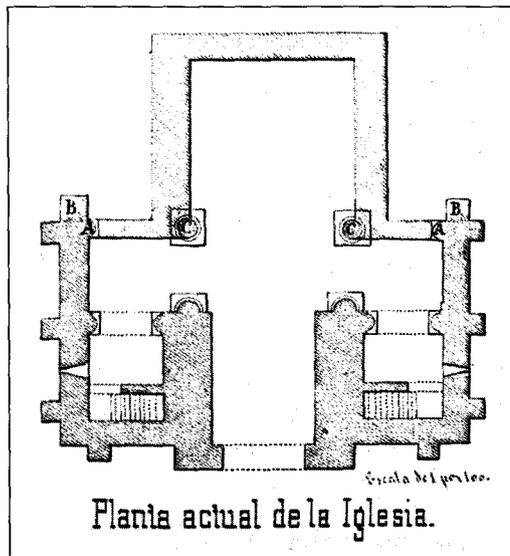
Figura 1
Planta de la iglesia en 1886

¿Fue la primitiva la disposición que hoy presenta en su planta este templo? Esta es la primera cuestión que tuvo que resolver, y para él la más sencilla, pues con una ligera ojeada al plano de distribución de 1886 que acompañó (figura 1), tomado, según él mismo afirma, con toda exactitud sobre el terreno, se comprende que el edificio sufrió reformas de consideración que redujeron bastante su primitiva traza. Sobre las causas que pudieron originar estas reformas, hay que tener muy en cuenta el emplazamiento de este edificio. Le separa del conocido hoy día por Santa María de Naranco, un barranco por el que discurría el arroyo llamado Lillo, el cual arrastraba en su curso ordinario los abundantes manantiales de gran parte de la montaña, aumentando torrencialmente su caudal en épocas de lluvia. Muy próximo a este arroyo, elevado unos seis metros sobre su cauce y en una explanada artificial se encuentra construido este edificio en la ladera izquierda aguas arriba; y la particularidad de estar el ábside en la parte de terraplén, fueron bastantes circunstancias para que no resultara

muy aventurada la siguiente hipótesis: el templo en su principio tenía mayores proporciones, pero a consecuencia de la lenta y continua acción de las aguas del arroyo o de la repentina de una gran avenida, se resintieron los cimientos de su mitad posterior ocasionando la ruina de la misma. En la planta distingue la parte que considera de la primitiva construcción, de la parte reformada, y analizó la relación que pudiera existir entre ambas.

En primer lugar, le llamaron la atención dos pilastras *A* en los muros laterales, de sección semicircular y con bases y capitales idénticos a los de las columnas del crucero, y sobre sus capiteles existen arcos con la misma construcción y decoración de las de la nave central. Si la construcción primitiva no era más que lo que comprendía la planta existente en aquel momento, no conducía a nada el hacer redondas las columnas *C*, así como sus capiteles: las pilastras *A* que habrán de taparse en la totalidad por el muro intermedio y el arco superior; pero además, en segundo lugar, observó que el muro que cierra este arco era de construcción muy posterior, pues en él existían trozos de impostas y piezas extraídas de los contrafuertes exteriores del templo, y los estribos ó contrafuertes *B* de moderna construcción por la conservación de sus materiales. De aquí se desprende claramente que los muros entre las columnas *A* y *C* no existían anteriormente, sino que, dejando paso limitado por el arco superior el templo, constaba de tres naves; donde debían concluir estas naves lo veremos más adelante.

A la memoria acompañó los planos siguientes: Planta y fachada principal del templo en el estado actual (figuras 1-6); planta (figura 3), sección longitudinal (figura 7) y fachada lateral (figura 4) restauradas, como consecuencia de todos sus trabajos de investigación, y por último, varios detalles (figuras 2-5-8-9) como base de sus ulteriores apreciaciones.

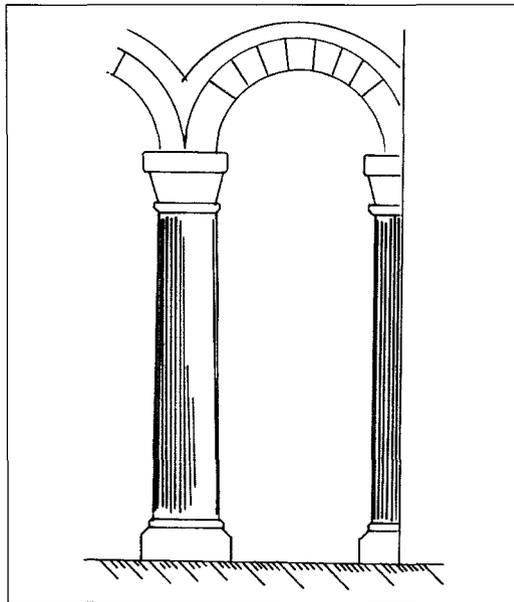
Figura 2
Detalle de arcadas

Pasando al análisis de los muros laterales, de lo que en 1886 es ábside, se observa lo siguiente: sobre las columnas *C* en que se apoyan los arcos de lo que puede considerarse crucero, se observa el arranque de otro arco idéntico en luz y decoración (figura 2). El ser las columnas *C* circulares y el arranque del segundo arco, demuestran que las columnas debían quedar aisladas entre la nave central y las laterales, continuando la misma disposición de arcos en el sentido del ábside; por consiguiente, los muros laterales del ábside, los que cierran los arcos entre *A* y *C* y los estribos *B* son de construcción posterior, y con la disposición de las tres naves y continuación de arcos, Aguirre consideró haber dado un paso sobre seguro en la reconstrucción de este templo.

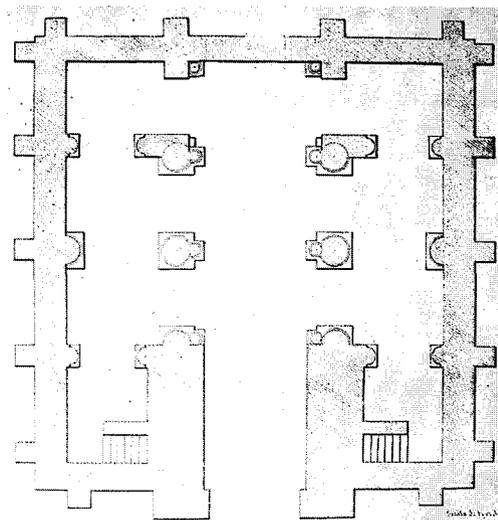
Figura 3
Planta restaurada

Con el deseo de poder fundar en algo su proyecto, hizo por su cuenta excavaciones en la continuación de los muros laterales, pero a pesar de haber profundizado cerca de cuatro metros en algunos puntos, no encontró vestigio alguno de cimentación, aunque también asegura que no se llegó al terreno firme, si no que todo era artificial, producto de terraplén sobre el barranco indicado. Ahora bien, teniendo en cuenta que la curvatura del segundo arco cuyo arranque existe en la nave central es el mismo del arco del crucero, completando este y repitiéndolo una vez más en lo que es ábside, da exactamente para otros dos arcos, y abriendo los arcos de las naves laterales y continuando estas en la misma disposición, resulta la planta simétrica (figura 3).

Con esta disposición, la planta resulta de tres naves, dentro de una superficie cuadrada, tal como la indican algunos cronistas antiguos, con ábside recto y no en curva, como antes de 1886 se había tratado de restaurar, con tres capillas para las tres imágenes de que hablan los historiadores antiguos, y las cuales se conservaban en aquella época en el Museo Provin-

cial, y por último, con la forma de cruz griega. Sobre las seis grandes columnas de la nave central, colocó la actual bóveda en cañón recto, la cual consideró que debía prolongarse más, hasta terminar sobre el segundo arco, porque existe el arranque de éste y la imposta de doble cordoncillo, interrumpida en la intersección de los muros y la bóveda cilíndrica, y además porque el arco idéntico al del coro y al muro de testero que limita esta bóveda alta, observó que eran de construcción posterior, teniendo en 1886 por asiento los muros del ábside reformado, pero que su verdadero asiento no pudo ser otro que el de las columnas de los segundos arcos. Construyendo con estos datos las fachadas laterales una de las cuales incluyó entre los planos (figura 4), resulta bastante uniforme, puesto que se acusa bien en ella la disposición de las bóvedas y crucero de las mismas, la nave del altar mayor a la misma altura y con bóveda análoga a la del coro, y las laterales más bajas y a un mismo nivel con la parte anterior conservada de la primitiva construcción y que conduce a las estrechas y empinadas escaleras del coro. Llamó mucho la atención al arquitecto que el acceso a dicho coro fuera por dos escaleras iguales y simétricas a derecha e izquierda del eje longitudinal, así como los dos reducidos locales en la misma primitiva disposición; sobre esto, unos sostienen que serviría para guardar libros y demás objetos del culto, y hasta se dice que eran lugar de descanso de los reyes. De admitir que

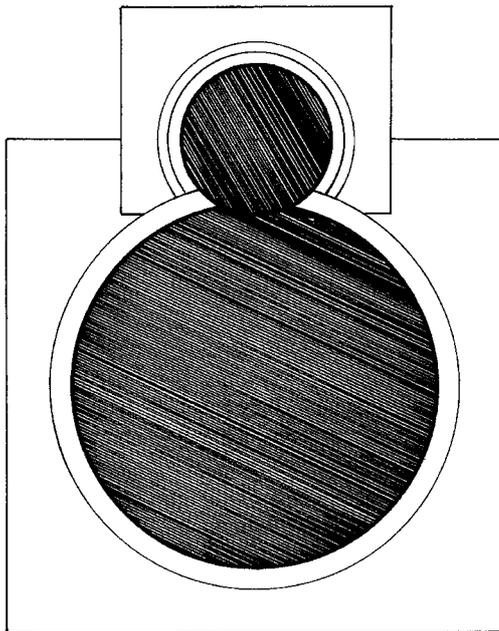
Figura 5
Sección de las columnas

¿Dónde y de qué manera estaban colocados estos elementos de construcción? Tal es el problema que en ese momento se presentó al arquitecto. En los repetidos reconocimientos que hizo en el edificio, no daba con una solución satisfactoria, pero por último encontró ciertos detalles en las grandes columnas del crucero y en la disposición de los capiteles, que le hicieron ver con alguna claridad la situación que debieron ocupar estos elementos, a los que había que agregar dovelas de piedra caliza con ligera ornamentación, que también se conservaban tanto en el templo como en el Museo. Aguirre indica que debemos fijarnos bien en la disposición que presentan las basas de las grandes columnas del crucero, y para más claridad acompaña un detalle de las mismas (figura 5). Empotrada en la misma existe otra basa menor de cuarenta y tres centímetros de lado con las molduras correspondientes y sección circular, para servir de asiento a una columna: esta sección tiene veintitrés centímetros de diámetro, que es el mismo de los fustes de mármol y jaspe, prueba inequívoca de que esta era la base de sustentación de los mismos. Pero si esto no fuera suficiente para señalar éste como lugar de asiento para dichas columnas, aún encontró más datos. Los fustes de las grandes columnas tenían en una altura de más de un metro una rozadura curva, en la que se ajustaba perfectamente la de las pequeñas columnas; por último, en algunos capiteles se observaba en una de sus caras otra rozadura para adaptarse a su vez a la curvatura de las grandes columnas. A partir de la curvatura de algunas dovelas que existían en el Museo, comprobó

que venía a ser muy aproximadamente la misma de los arcos superiores, razón de más para poder sostener que la colocación de esta segunda serie de arcos era la que indica en la sección longitudinal del edificio en la primitiva disposición. En los capiteles existentes en el Museo Provincial se observaron otros detalles dignos de tenerse en cuenta. Había dos con dos cortes o secciones en dos lados contiguos, y su posición parece ser de una pilastra de ángulo, en este caso las primeras bajo el coro; hay otro medio, con fusta semicircular, y éste en unión de otro igual podía haber estado colocado en el frente del ábside. Dados los elementos de que disponía y las razones anteriormente expuestas, el arquitecto no vio otra manera de colocarlos debidamente en este edificio que la anteriormente indicada.
