PSE-380000-2009-3

## Patrimonio Accesible: I+D+i para una cultura sin barreras

### E2.21 – Descripción Técnica de Sistemas de Cosido, Refuerzo y Consolidación.

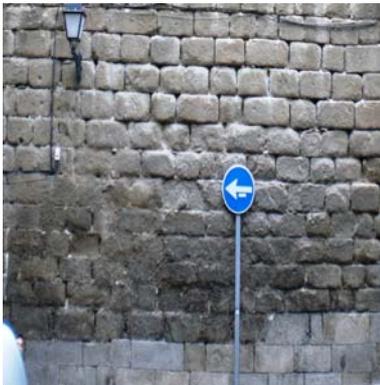
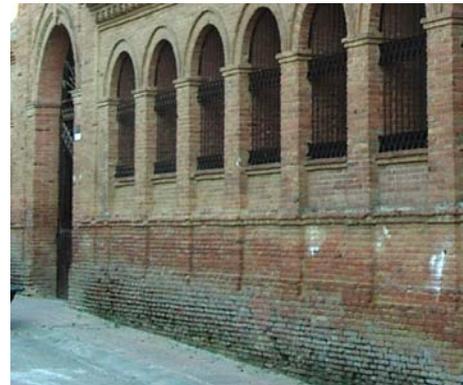
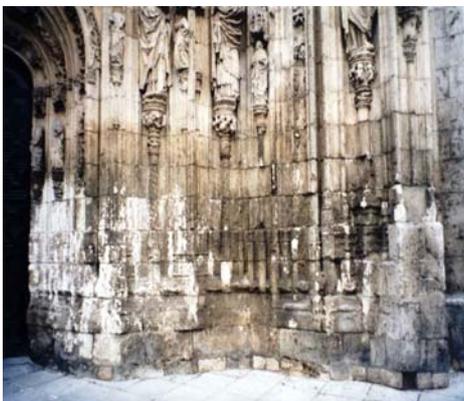
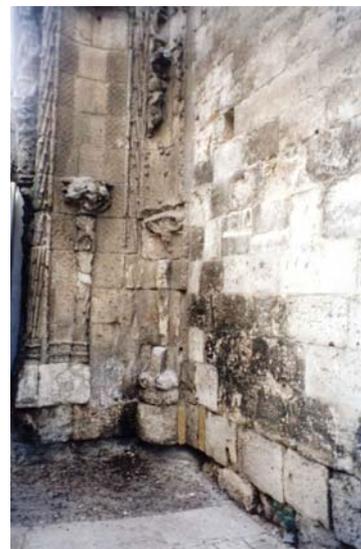
- **Capilaridad:** se debe a la diferencia de polaridad entre el terreno y las fábricas, es producida por las aguas freáticas, escorrentías y/o riegos. Lleva emparejado una falta de estudios previos que determinen el nivel freático y sus oscilaciones, la inexistencia o defectos en la evacuación de la escorrentía y/o la carencia de impermeabilización para las aguas del riego. Este fenómeno denominado “el cáncer de la piedra” produce en conjunción con las sales criptoflorescentes, provenientes del terreno, y el hielo, la disgregación de las fábricas.

Figura 1.1.. Deterioros debidos a humedades en monumentos de sillería y fábrica.

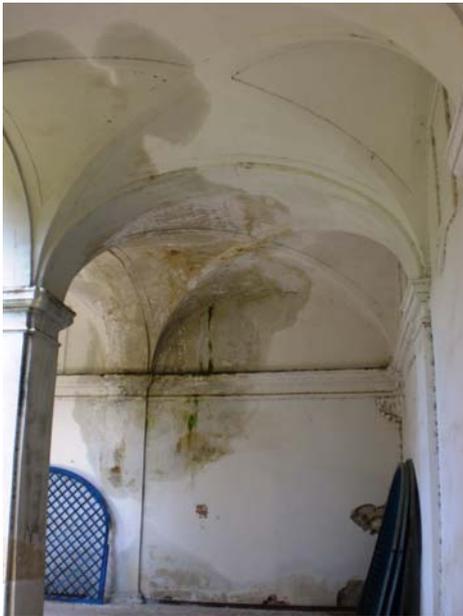
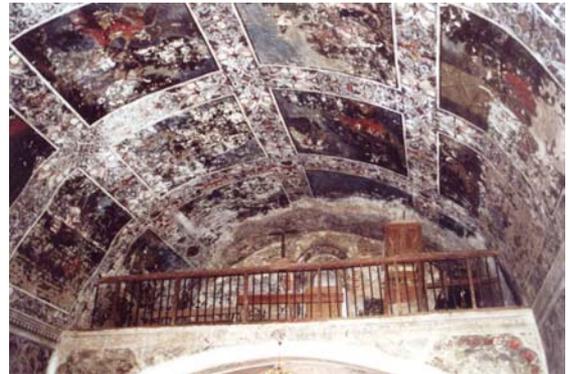
- **Infiltración:** se produce por falta de estanqueidad en cubiertas (defectos constructivos, falta de mantenimiento, ...) y huecos (cerramientos defectuosos, albardillas mal colocadas o sin goterón ....), existencia de grietas y/o fisuras, defectos del rejuntado (falta o disgregación del mortero) y por pérdidas o deterioro de elementos constructivos (mampuestos sillares, ladrillos ....).

Figura 1.2. Daños producidos por infiltraciones de agua

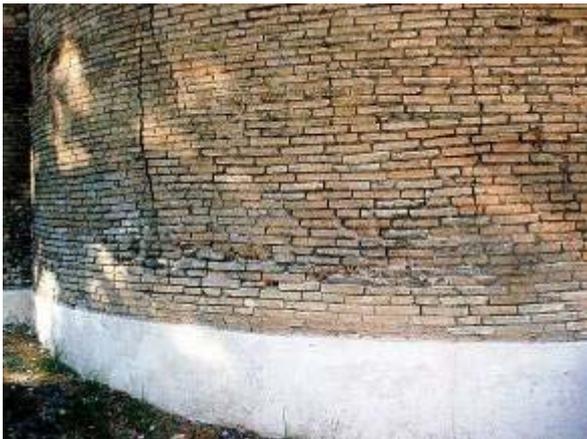
En el caso de los muros de dos hojas producen la disolución del aglomerante del relleno, que al quedar sueltos empujan y pueden llegar a fisurar las hojas. También pueden ser la causa de las humedades de condensación.

Figura 1.3. Daños producidos por infiltraciones de agua en muros

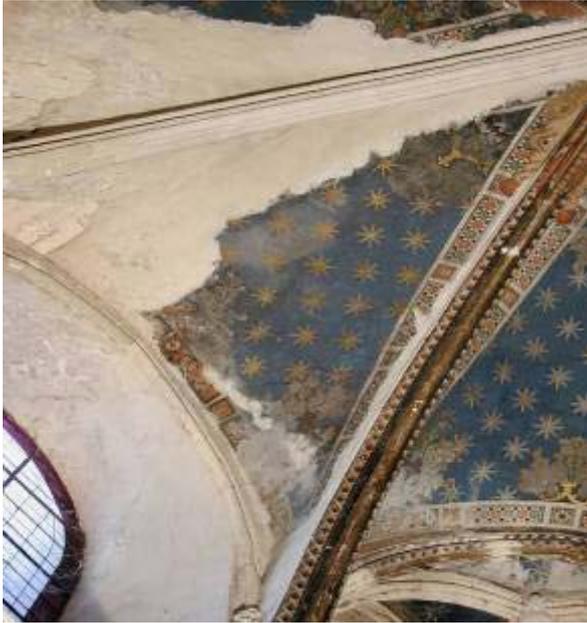
- **Condensación:** se produce por la presencia de otro tipo de humedad, bajas temperaturas, falta de ventilación y/o puentes térmicos.

Figura 1.4. La condensación daña las pinturas que encuentra en su zona de influencia.

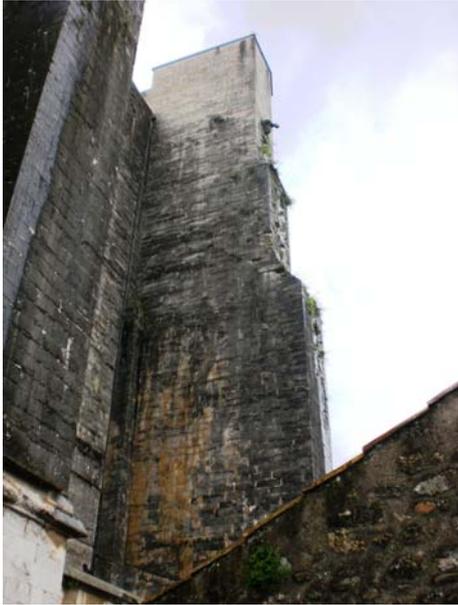
- Crecimiento de líquenes y musgos, en lugares oscuros con humedad y/o una con una determinada orientación geográfica. Producen insalubridad y disgregaciones en las fábricas.

Figura 1.5. Efecto de la acción biológica sobre muros de sillería.

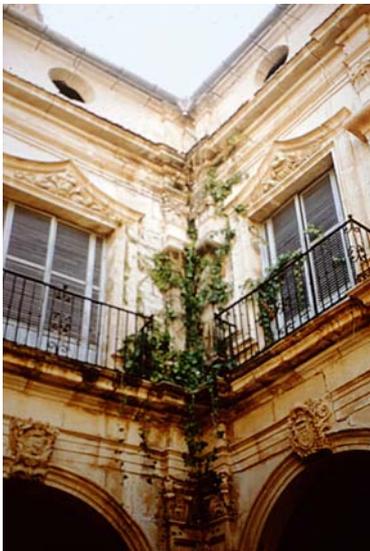
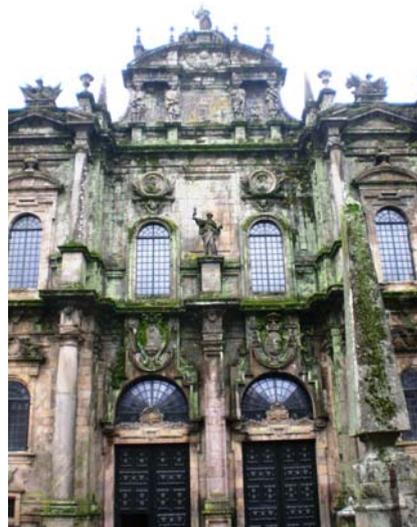
- Bacterias del ciclo del azufre, nitrógeno, etc., que sintetizan ácidos a partir de la contaminación atmosférica.
- Crecimiento de vegetales superiores enraizados en las fábricas y cubiertas, provocando agrietamientos, roturas y a veces hasta ruinas.

Figura 1.6. Muestra de vegetales enraizados en la piedra

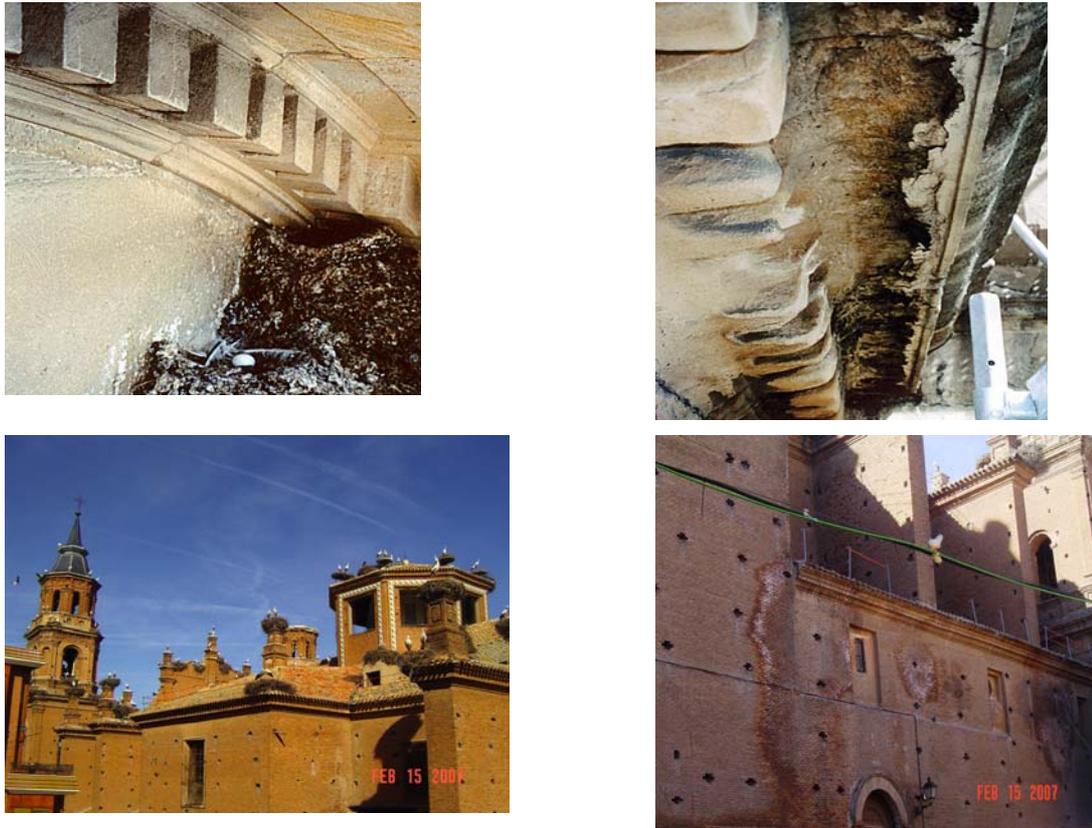
- Animales que por un lado con sus excrementos producen ácidos y sales que llevan a la disgregación de la fábrica, y que por otro con sus anidamientos conllevan aumentos importantes de carga.

Figura 1.7. Diferentes tipos de nidos en edificios históricos y efecto de su permanencia.

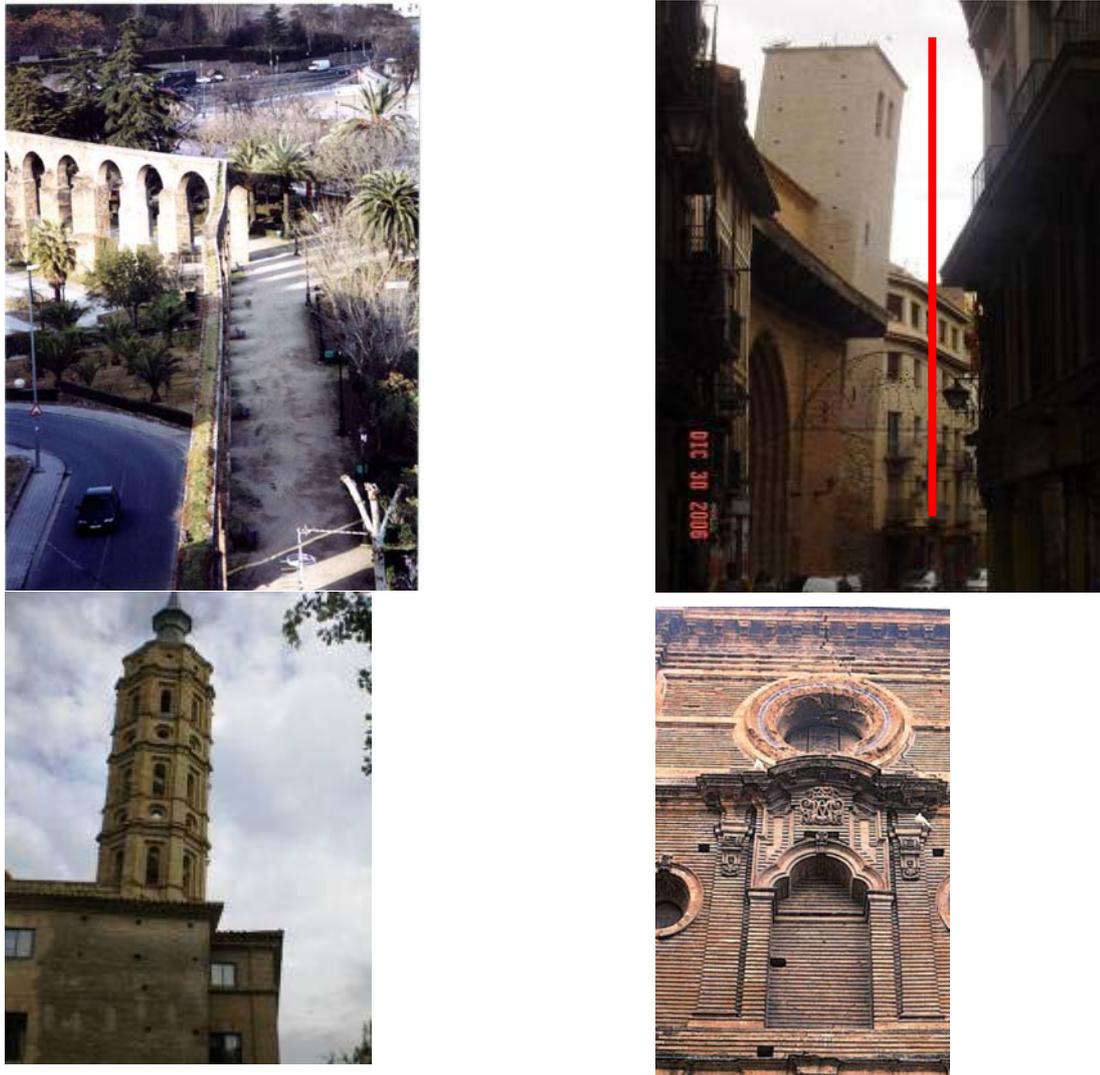
En cualquiera de los casos producen fisuras y grietas, debidas a fallo por esfuerzo cortante, por tanto, inclinadas a 45° indicando la zona fija del terreno. En el caso de movimientos importantes se puede llegar al colapso de la construcción.

Figura 1.8. Los asentos y movimientos del terrenos se reflejan en deterioros de las estructuras.

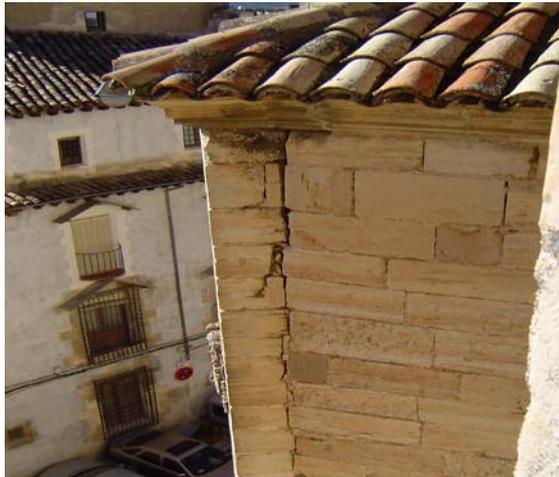
- La eliminación de elementos de contrarrestos de empujes (contrafuertes, arbotantes,..).
- La eliminación de elementos de centrado de cargas (pináculos,..).
- La degradación de cubiertas que implican una sollicitación no considerada inicialmente (rotura o falta de tirantes, empujes no compensados,...).

Figura 1.9. **Grieta debida al empuje de la cubierta.**

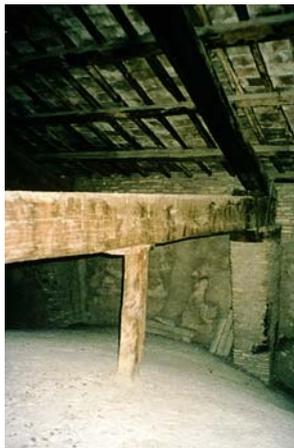
- Alteración del equilibrio de cargas (reellenos no equilibrados de bóvedas, apoyos puntuales de la cubierta en arcos y bóvedas,...).

Figura 1.10. **Apoyo puntual en bóveda que resultan fisuras de la misma.**

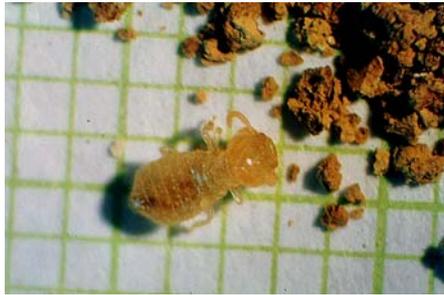
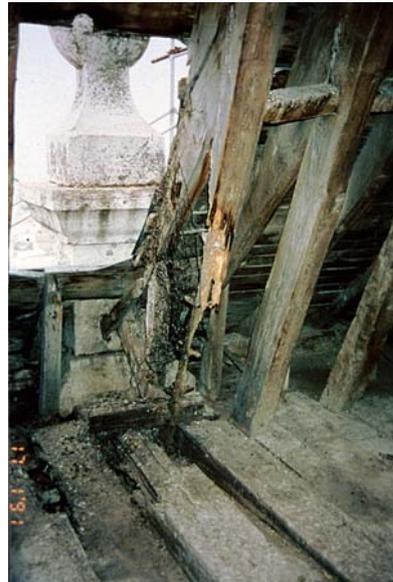
Figura 1.11. Las termitas continúan siendo una causa de la degradación de las estructuras de madera antiguas.

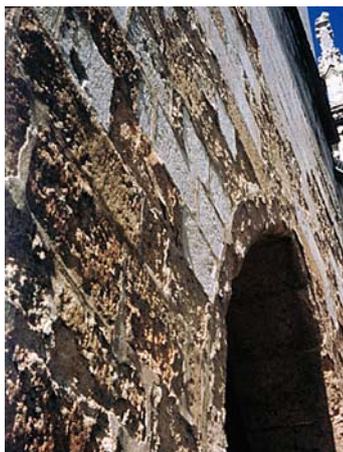
- Falta de capacidad de carga del material, que genera fisuras y en algunos casos hasta roturas.
- Incompatibilidad físico-química (porosidad, absorción, composición química,...), que produce disgregaciones físicas y descomposiciones químicas.

Figura 1.12. La elección de materiales compatibles es fundamental para el buen resultado de la obra de restauración.

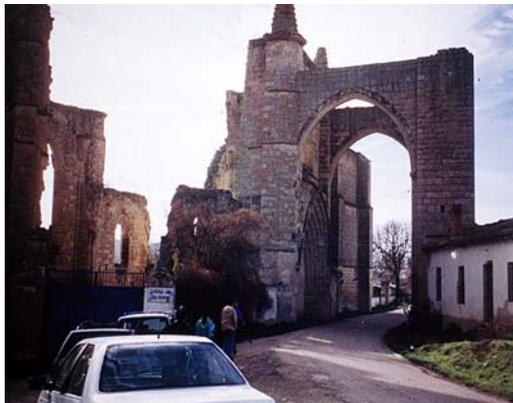
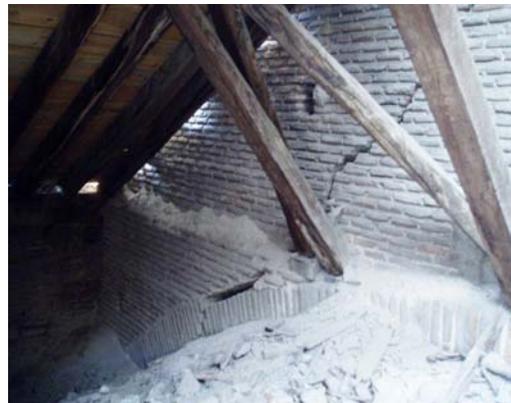
Figura 1.13. En algunos casos las restauraciones inadecuadas resultan un perjuicio para los bienes.

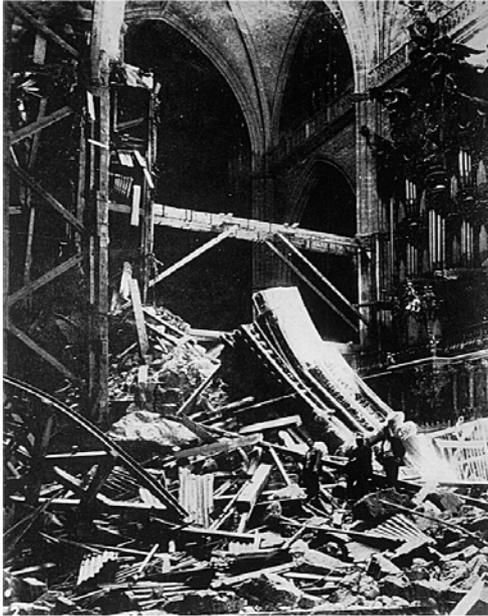
Figura 1.14. El fuego es una causa obvia de daño para cualquier obra de Patrimonio Cultural.

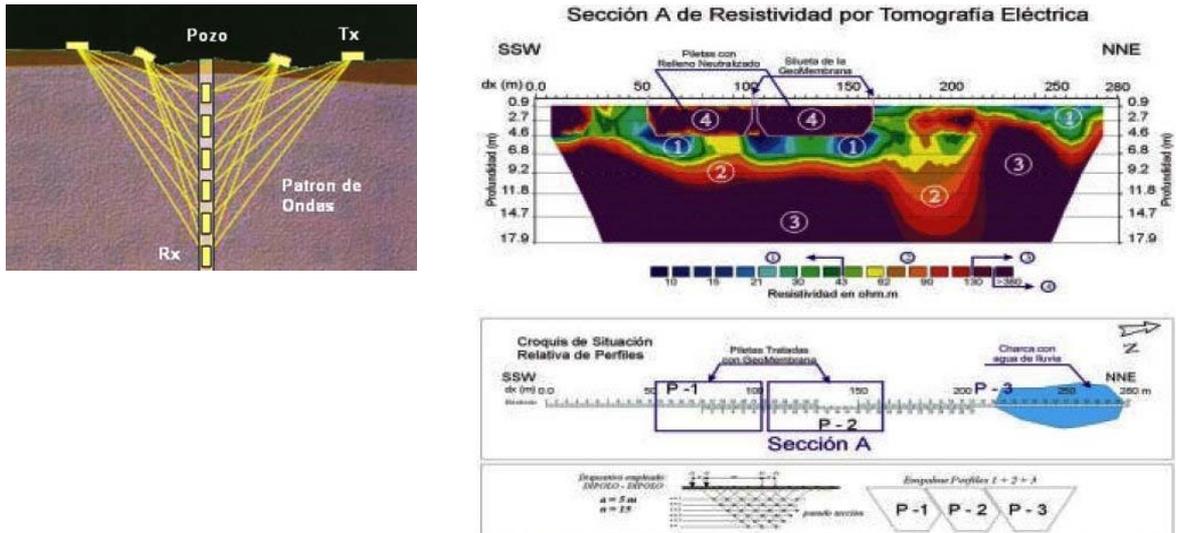
- Conocimiento del terreno y cimentaciones profundas.-Sondeo apoyado en toma de muestras para su ensayo en laboratorio. Penetrómetro por presión o rechazo. Placa de carga.
- Determinación del nivel freático y sus oscilaciones: Piezómetro eléctrico o mecánico.
- Discontinuidades y humedades. Georradar, tomografía axial computarizada (TAC) por ondas ultrasónicas, eléctricas, rayos X u ondas electromagnéticas.

Figura 1.16. Demostraciones de funcionamiento de las técnicas de rayos x y tomografía eléctrica en el estudio del comportamiento del suelo.

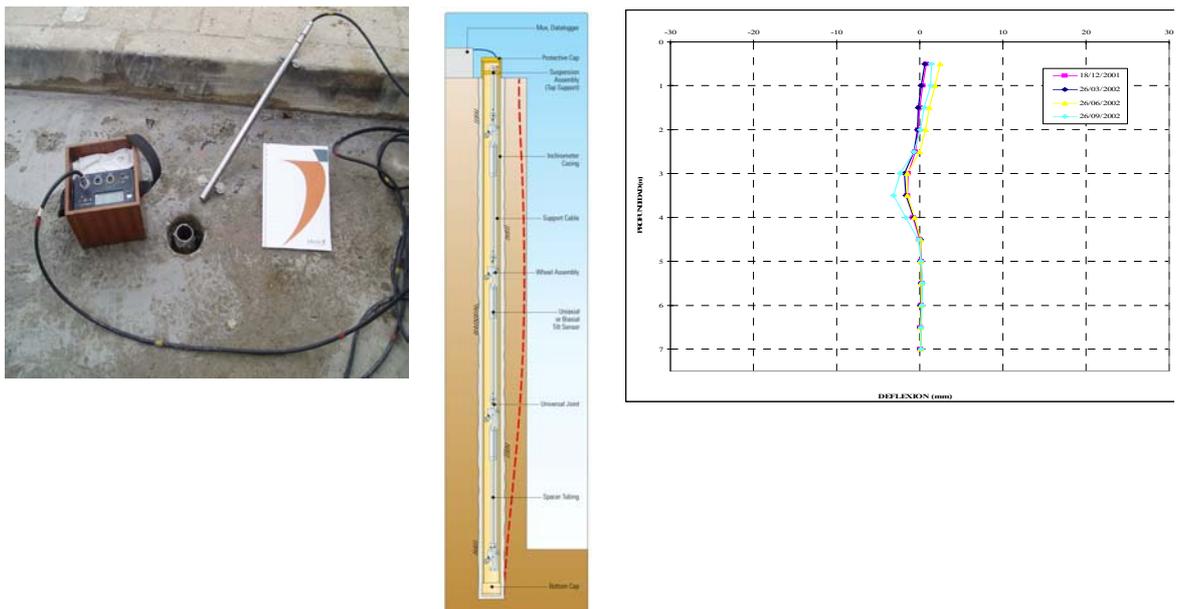
- Movimientos del terreno en profundidad. Inclínómetro

Figura 1.17. En el lado izquierdo se aprecia un inclinómetro, en la figura del centro su funcionamiento y en lado derecho una gráfica tipo de sus lecturas.

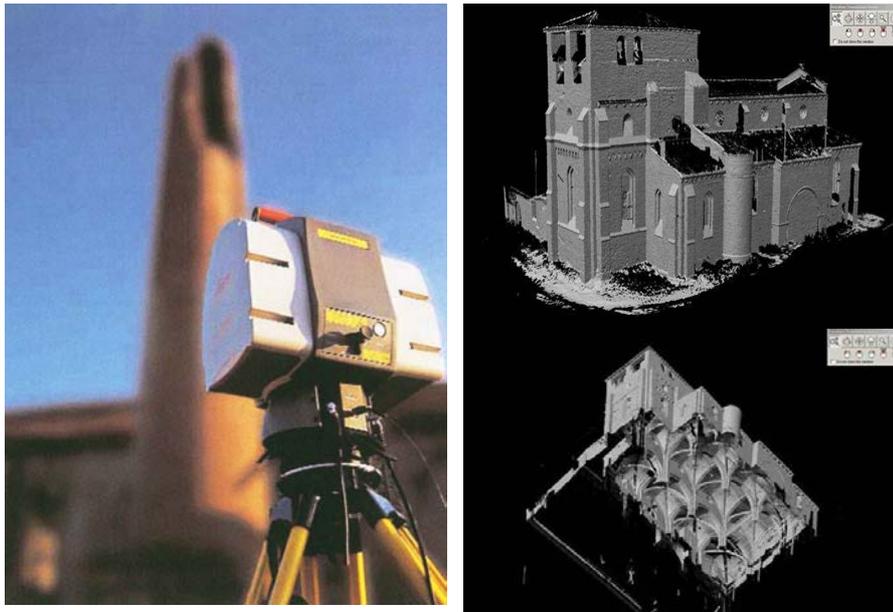
- Conocimientos de elementos ocultos y discontinuidades: Ultrasonidos, endoscopia, georradar, rayos infrarrojos.
- Levantamiento de la estructura: Topografía (nivel de precisión, teodolito informático...), fotogrametría, rayos láser.

Figura 1.18. En el lado izquierdo aparece la imagen de un escáner láser y en el lado derecho aparecen sus resultados una vez tratados.

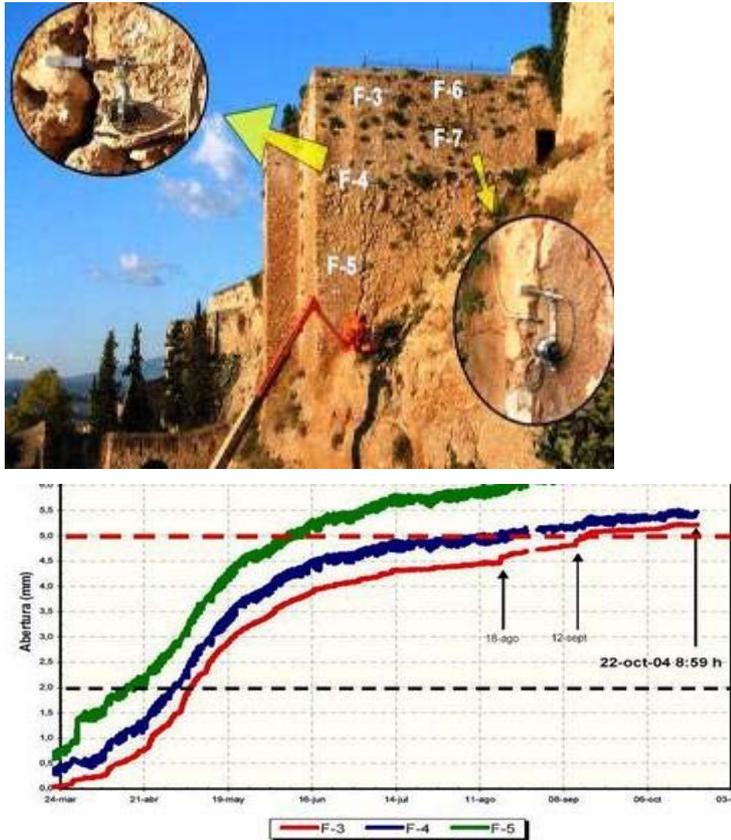
- Estado tensional: Termografía, gatos planos, liberación de tensiones (hole drilling, extracción de testigos instrumentados,...).
- Corrosión y su estado actual. Corrosímetro.
- Movimientos de fisuras y grietas. Testigo de yeso. En este sistema hay que cerciorarse que esté bien pegado y de cualquier manera solo indica si ha habido o no movimiento. Se debe acompañar de un marcado fechado de los extremos de la fisura.
- Extensómetro mecánico, eléctrico o inductivo.

Figura 1.19. Aplicación de extensómetros a un castillo en la gráfica de abajo se muestran sus movimientos.

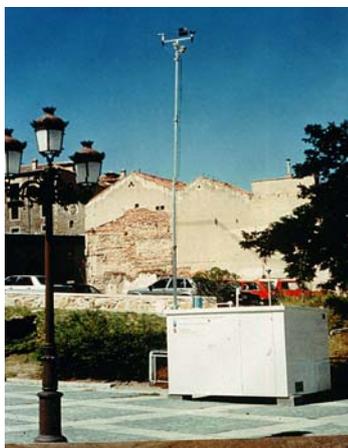
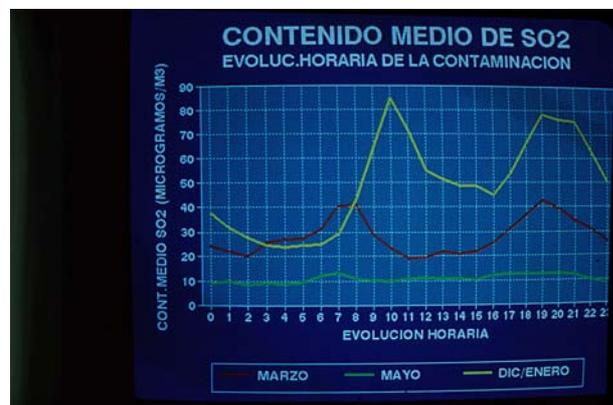
En cuanto al medioambiente se monitoriza con estaciones medidoras de la contaminación

Figura 1.20. En la foto de la izquierda se observa una estación medidora de la contaminación y en la derecha una gráfica de control de  $SO_2$ .

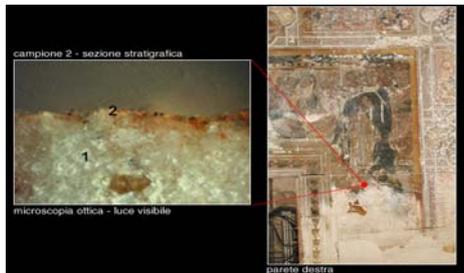
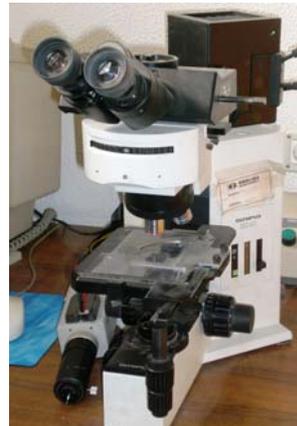
- Caracterización físico-química del material: Lámina delgada, microscopio electrónico, absorción, porosidad, contenido en sales (propias y de absorción), humedad, densidad.

Figura 1.21. En el lado izquierdo aparece la imagen tomada con un microscopio electrónico y en el lado derecho se muestra la fotografía del mismo.

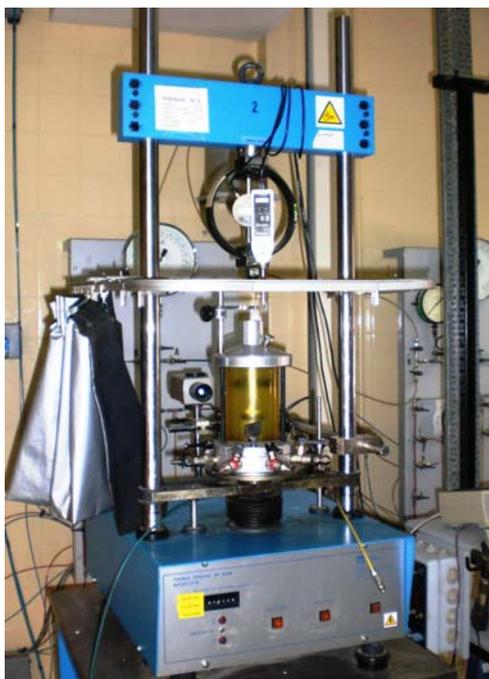
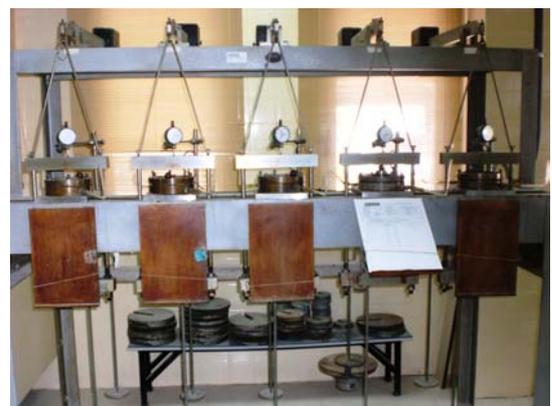
- Tensión de rotura, límite elástico, deformabilidad. Ensayos mecánicos.
- Durabilidad (material original y de los tratamientos). Ensayos hielo-deshielo, rayos UVA, compatibilidad físico-química y estructural,...
- Estudios geotécnicos. Ensayos compresión, corte directo, hinchamiento, triaxial, edométrico.

Figura 1.22. En el lado izquierdo aparece la prensa para realizar ensayos a compresión y en el lado derecho se muestra la imagen de un ensayo de edometría.

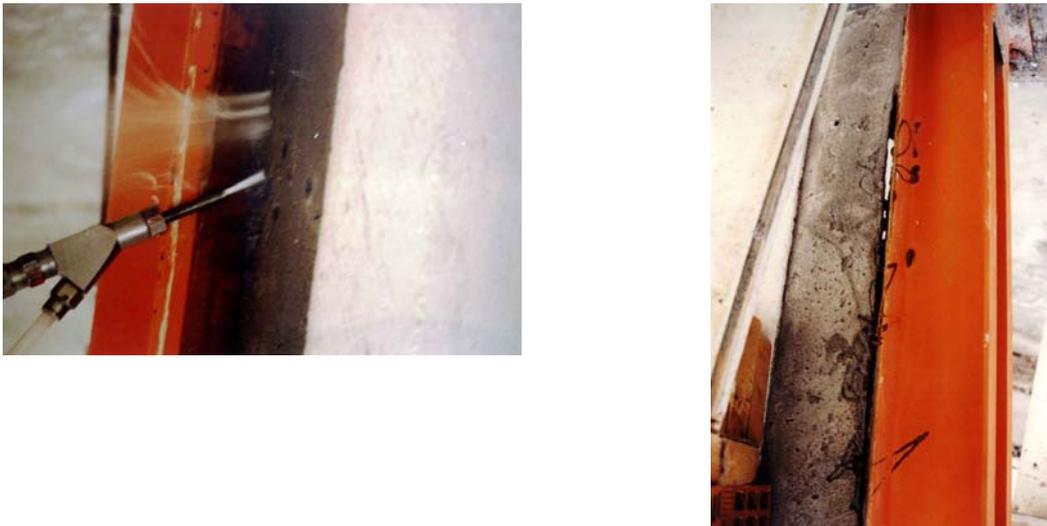
Elimina cualquier material por la fuerza del impacto directo sobre la superficie del material y por la presurización del entramado de poros y fisuras existentes (Figura 2.1).

Figura 2.1. En el lado izquierdo se muestra un momento del corte realizado con agua a presión y en el lado derecho figura el acabado de este tipo de corte.

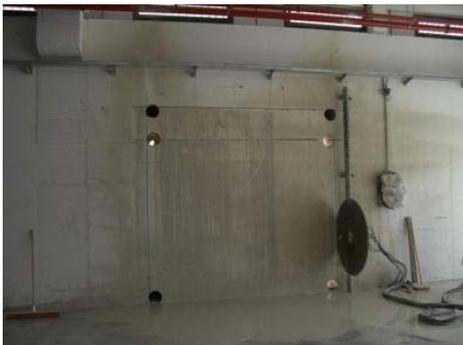
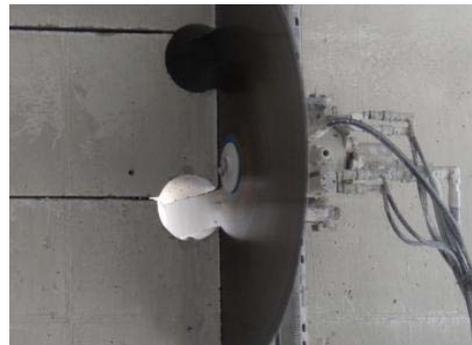
En este caso el corte se lleva a cabo con una sierra compuesta por una central hidráulica y una cabeza que soporta el disco diamantado. El carro es instalado sobre una guía a lo largo de la cual se efectúa el corte, según la dirección marcada por ella.

Figura 2.2. En el lado izquierdo se aprecia el corte de un muro de hormigón con esta técnica y en el lado derecho se observa un detalle del corte.

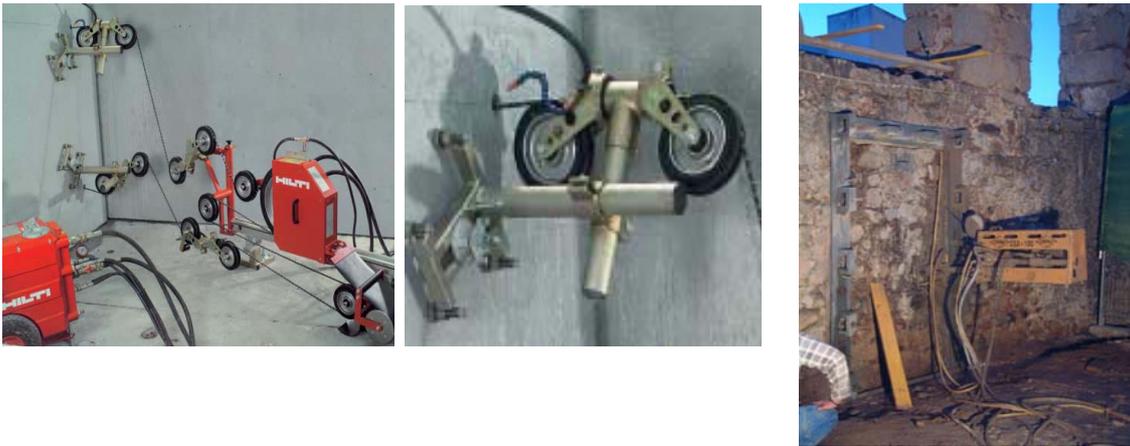
Consiste en un cable de acero en el que van insertadas, a intervalos regulares, anillos con diamantes electropositados. El cable es accionado mediante una polea motorizada que lo arrastra por la superficie a cortar, consiguiendo un gran acabado en muros continuos de cualquier material.

Figura 2.3. En el lado izquierdo se muestra el montaje de esta técnica; en el centro un detalle y en el lado derecho el corte en una estructura de mampostería.

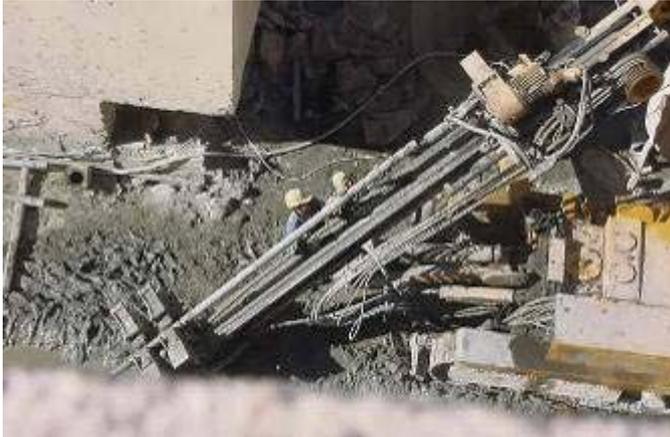
- Ampliación de zapatas. Consiste en colocar unos conectores a las existentes, para posteriormente adosar un mallazo cogidos a ellos para una vez encofrada, hormigonar. Se suele utilizar cuando los problemas puedan venir del aumento de la sobrecarga del edificio.
- Micropilotes. Cuando la capacidad del terreno no es la adecuada o hay un aumento de la sobrecarga, ésta se traslada a un terreno competente más profundo. Para ello se efectúan perforaciones a rotación a través de la cimentación existente, para posteriormente colocar unas armaduras y hormigonar. La profundidad de la perforación debe sobrepasar más de 1m. el terreno competente.

Figura 2.4. Ejecución de micropilotes.

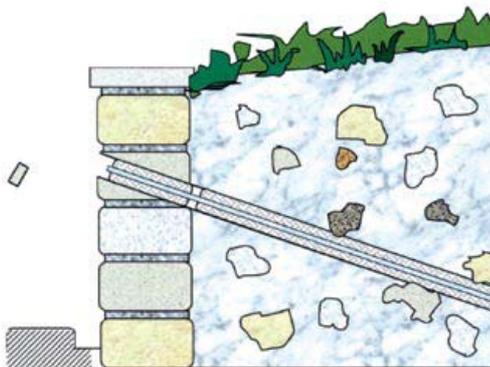
- Cosidos inclinados. En este caso es necesario realizar perforaciones a rotación en las fábricas, para que una vez limpias, inyectar un producto aglutinador (morteros, lechadas, resinas...) y a continuación introducir, girando para evacuar el posible aire ocluido, varillas de acero corrugado (galvanizado o inoxidable) o de fibra de vidrio.

En este tipo de cosidos las perforaciones se deben cruzar, nunca deben estar en el mismo plano.

Figura 2.5. Esquema de realización de cosido inclinado.

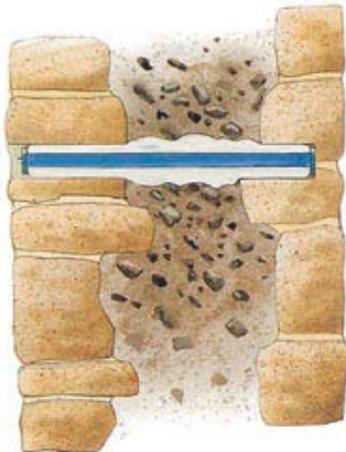
- Cosidos en hilada. Estos tipos de cosidos son horizontales y cogen la fábrica perforando horizontalmente los distintos elementos componentes de la misma. El número de cosidos en cada plano horizontal dependerá del espesor de la fábrica.

Figura 2.7. Esquema de realización de cosido en hilada.

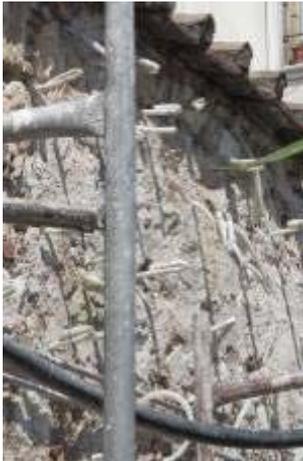
para compatibilizar los módulos de deformación, preferiblemente serán de cal aérea aditivadas con resinas, pues su carbonatación puede dilatarse en el tiempo dada la dificultad de penetración del anhídrido carbónico. Una solución puede ser la inyección de cal hidráulica, pues la inyección de lechada de cemento Pórtland es nociva y, además, el módulo de deformación suele ser muy diferente del mortero de cal de tal forma que crea puntos duros, por la adición de sales criptoeflorescentes.

Figura 2.8. Aplicación de inyecciones en un muro de mampostería donde parte del relleno se ha perdido..

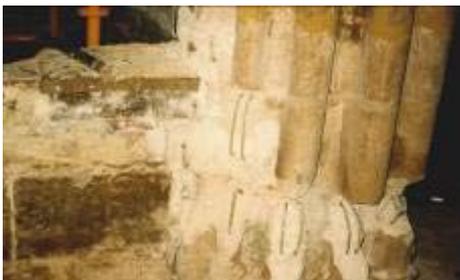
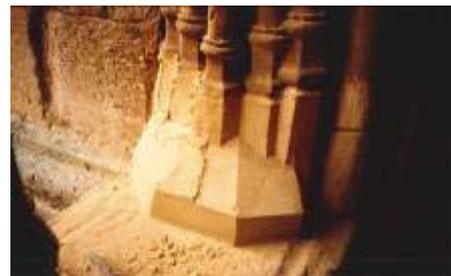
- Riegos con lechada de cal. Son utilizados para la consolidación de fábricas térreas que han perdido el aglutinante y son accesibles.
- Reposiciones superficiales. Si son elementos completos o el volumen perdido del elemento importante, se sustituirán por otros similares asentados con mortero de cal. Si las pérdidas son importantes aunque superficiales, se repondrán los volúmenes perdidos mediante morteros pétreos de cal aditivados con resina, prendidos con un mallazo de fibra de vidrio o acero galvanizado y que a su vez esté apresado a la base a través de conectores

Figura 2.9. Ejemplos de reposiciones de material en columnas.

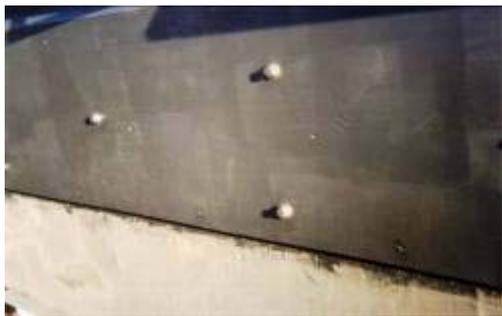
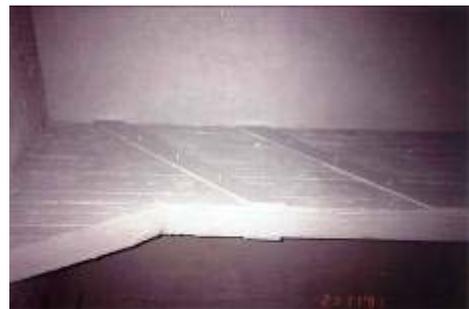
- Refuerzo con chapas de acero. Primeramente debe prepararse la superficie del elemento a reforzar (eliminación de elementos en precario, limpieza en seco, ...). A continuación será colocada la chapa impregnada con un mortero epoxidico y para conseguir una mejor adherencia la chapa debe estar presionada contra el elemento. La mejor solución de apriete es hacerlo con conectores que además absorberán los posibles esfuerzos rasantes.

Figura 2.10. El acero también puede utilizarse como material de refuerzo en Bienes de Patrimonio Inmueble.

El espesor de la chapa no debe sobrepasar los 2mm. Para permitir su adaptación a la superficie. Si hiciera falta más espesor serían colocadas diferentes capas de chapa. El espesor del mortero no debe sobrepasar 1mm.

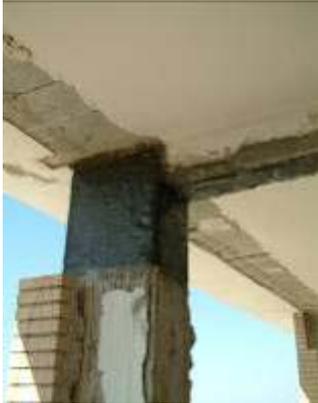
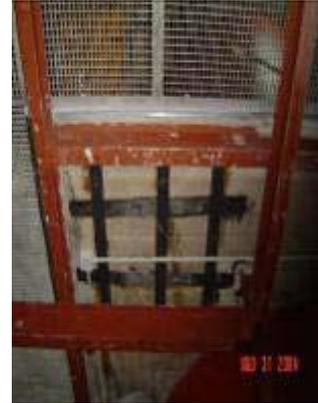
- Refuerzo con fibra de carbono. Es similar al de chapa de acero, si bien es más dúctil y manejable. La preparación de superficies debe ser similar a la de la chapa, si bien su ductibilidad permite más imperfecciones en la superficie del elemento.

Figura 2.11. El acero también puede utilizarse como material de refuerzo en Bienes de Patrimonio Inmueble.

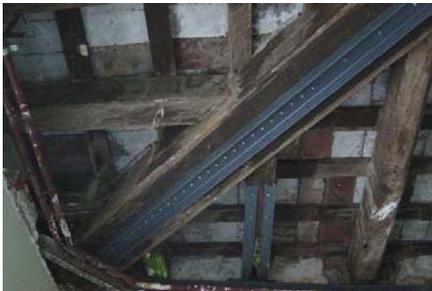
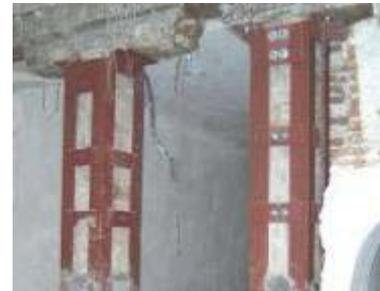
Para unificar el refuerzo de la perfilaría, es preciso coger los perfiles entre sí con pletinas soldadas en el caso de estar exentos. En los casos que los perfiles estén parcialmente oculto en la fábrica deberán cogerse a la misma mediante conectores, además de las conexiones entre ellos con las pletinas.

Figura 2.12. Los perfiles de acero pueden utilizarse solos o con otros materiales para reforzar las estructuras.

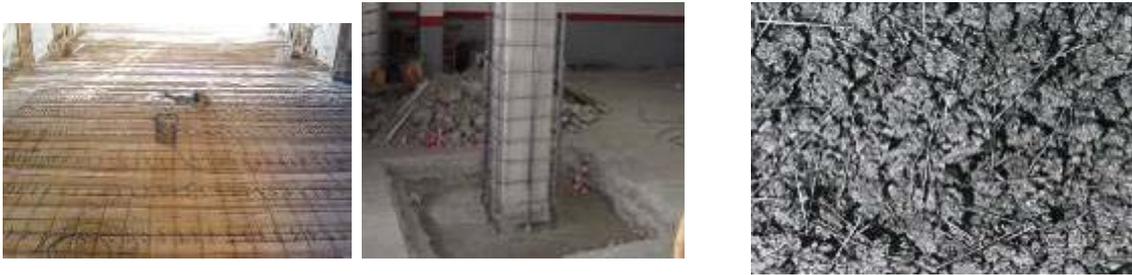
- Refuerzo con hormigón. En estos casos, una vez preparada la superficie (limpieza, eliminación de zonas degradadas, picado debajo de las armaduras,...) serán colocados unos conectores a los cuales estará cogida una nueva armadura, después de lo cual se procederá al hormigonado.

Figura 2.13. La utilización del hormigón como material de refuerzo es una práctica común en estructuras construidas con ese mismo material.

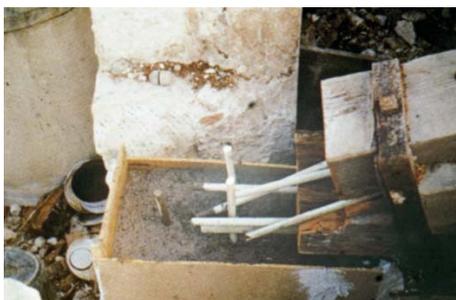
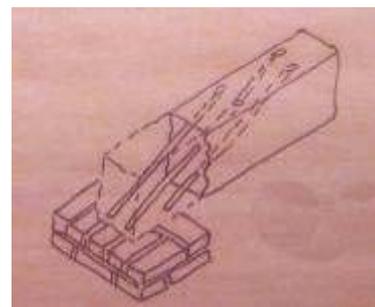
- Reposición parcial de elementos. Cuando un elemento estructural presente una zona deteriorada irrecuperable, pero el conjunto se encuentre en buenas condiciones, se puede demoler la parte dañada previo apeo, para después colocar una prótesis de, mortero de resina (sistema Beta), hormigón o mortero de cemento, conectada al elemento con varillas (fibra de vidrio o acero galvanizado) adheridas al mismo en perforaciones rellenas de resina epoxi.

Figura 2.14. La utilización del hormigón como material de refuerzo es una práctica común en estructuras construidas con ese mismo material.

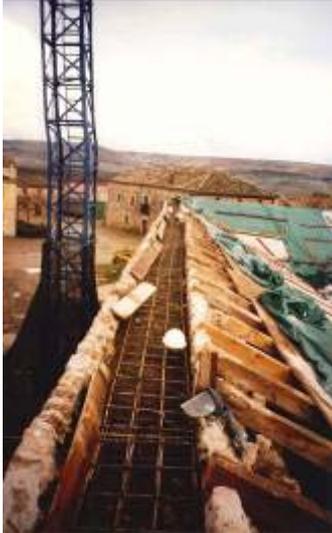
- Zunchos de atado. Es una combinación de un cosido vertical unido a una viga de hormigón perimetral, con tirantes intermedios entre caras opuestas del zuncho.

Figura 2.15. Ejecución de un zuncho de atado.

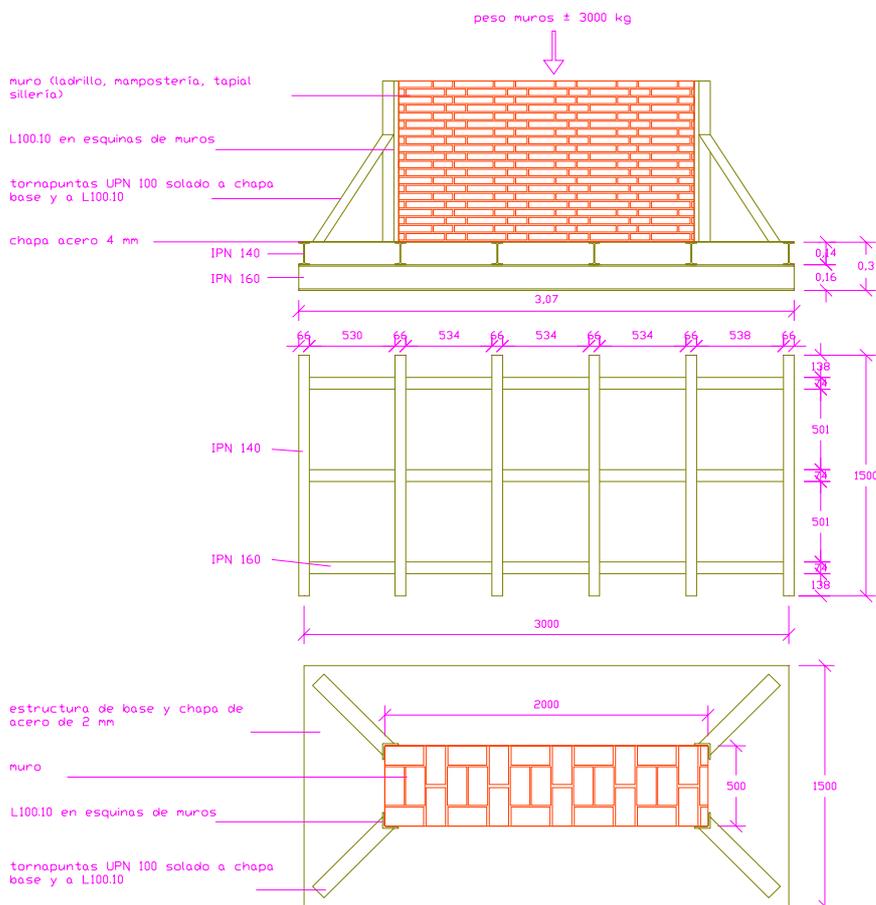
A modo de recordatorio se indicará que las estructuras ensayadas han sido seis muros. Dos de ladrillo hueco, uno de ladrillo macizo, uno de tapial, uno de sillería y otro de mampostería. Los resultados de los dos primeros se analizaron en el entregable de la anualidad anterior, todos ellos engarzados con mortero de cal aérea aditivado con cemento para acelerar su fraguado, excepto el de sillería que se ejecutó con cemento blanco. Sus dimensiones son 2 x 1 x 0.5 m excepto para el muro de sillería cuyo espesor es de 0.35 m. (Figura 3.1).

Figura 3.1. Planos de ejecución de muros.

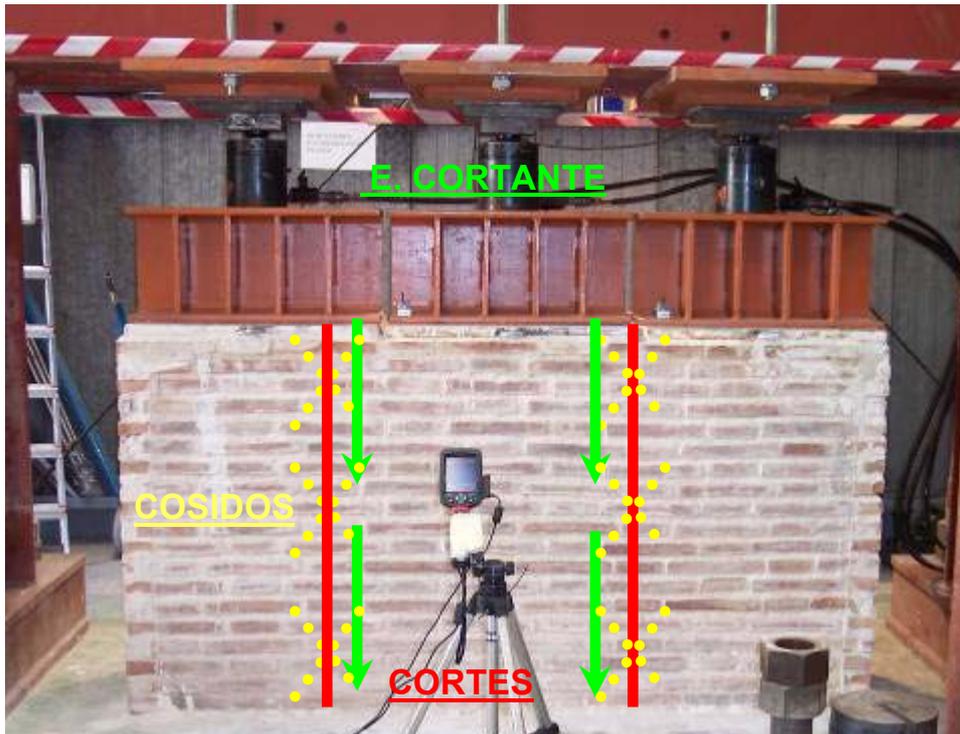
Posteriormente, una vez alcanzada la resistencia debida en el producto de inyección, para comprobar la eficacia de los cosidos, el resto del muro será sometido a carga, de forma que los extremos (1/6 L) serán apoyados en toda su longitud y en la zona central (1/3 L) será suministrada una carga uniforme hasta llegar a la rotura de una de las uniones.

Figura 3.2. Actuación acometida en todos los muros ensayados. En rojo vienen indicados los cortes, con hilo de diamante y sierra de disco. En amarillo los cosidos con varillas roscadas de acero y de fibra de vidrio. Y finalmente, en verde, la dirección y zona de la carga a la que se someterá a los perfiles.

Figura 3.2 se ha representado las operaciones apenas mencionadas.

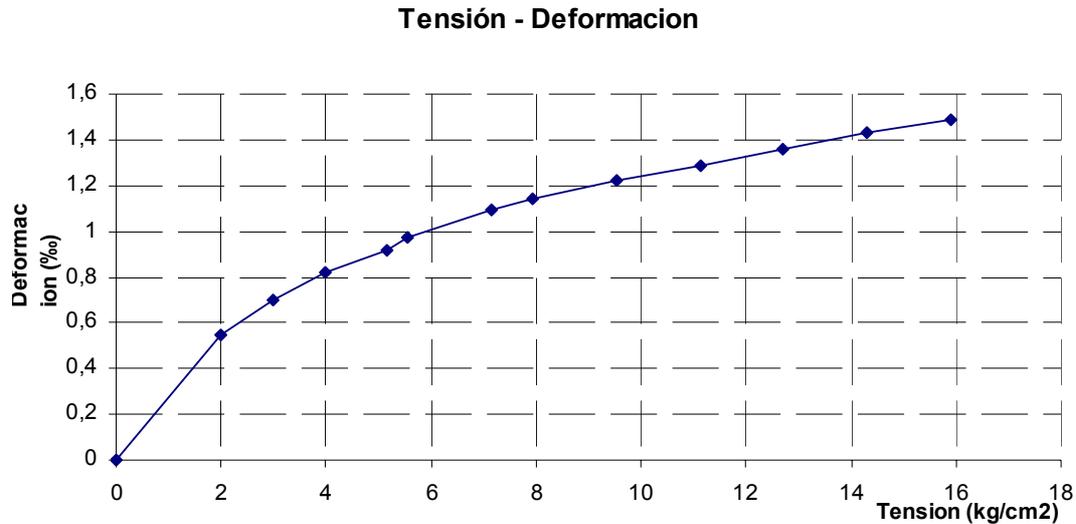
Lo primero que se ha estudiado es la relación entre la carga aplicada por los gatos hidráulicos y la realmente absorbida por la estructura. Para ello, se sometió al muro a una precarga equivalente a la mitad de la carga de rotura estimada del ladrillo para, por un lado simular las condiciones reales de trabajo; por otro lado impedir posibles desplazamientos indeseados en la ejecución de otras operaciones. En la Figura 3.3 se muestra el estado final de carga.

Figura 3.3. Gráfico de tensión deformación en el muro de ladrillo macizo durante el proceso de carga al 50% de la carga de rotura.

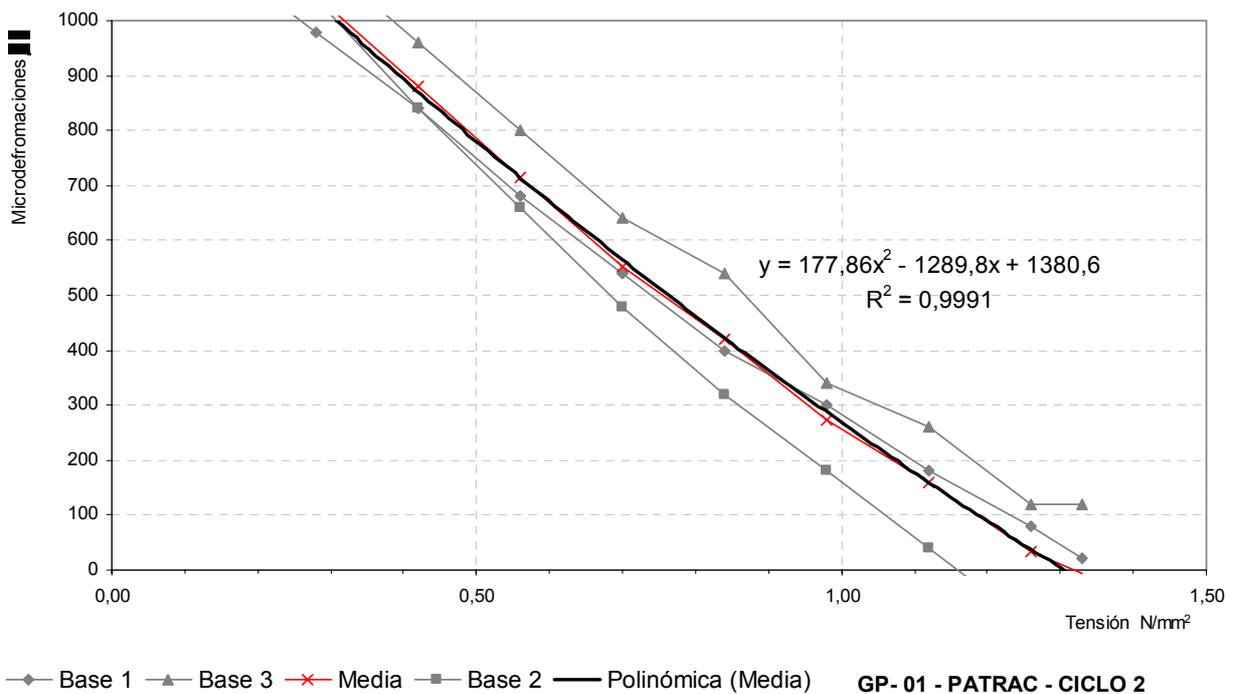
Posteriormente se realizó un ensayo de gato plano para verificar el estado tensional del muro. Como demuestra la Figura 3.4, la tensión puntual en la zona central inferior del muro era de 1.3 N/mm<sup>2</sup> frente a los 1.5 N/mm<sup>2</sup> de aplicación de carga con los pistones. Esta diferencia se debe a la absorción de carga en la zona superior del muro, la precisión de los instrumentos de lectura y al tipo de lectura, manual, que siempre puede ofrecer un nivel de incertidumbre mayor. Por tanto, de la comparación de estos gráficos se puede extraer la validez de este ensayo en estructuras de fábrica y a su vez certificar la entrada en carga del muro.

Figura 3.4. Resultado ensayo de gato plano para el muro de ladrillo macizo.

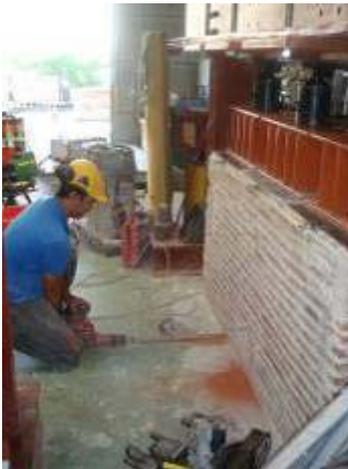
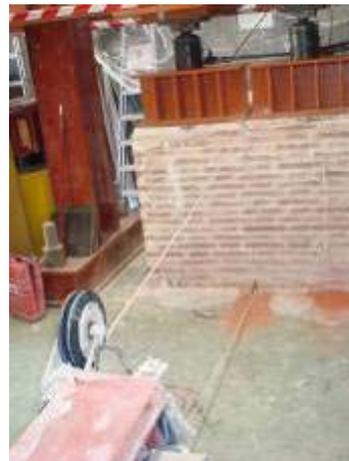
En ambos casos se realizó a un tercio de un extremo del muro (Figura 3.5) En e,a corte con hilo de diamante Antes del corte propiamente dicho, fue necesario realizar un taladro en la parte inferior de muro para poder cerrar el lazo del hilo.

Figura 3.5. A la izquierda se aprecia la ejecución del taladro pasante y a la derecha el tensado del cable en el las operaciones de montaje de un corte con hilo de diamante.

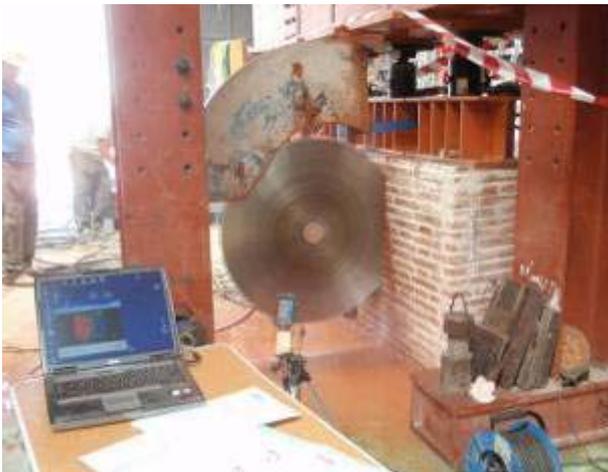
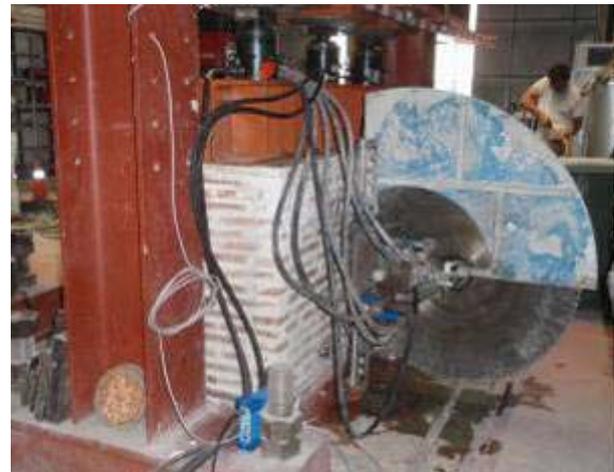
Sin embargo el corte con sierra de disco requirió anclar la máquina de corte al muro mediante dos varillas de acero roscado por cada uno de los lados.

Debido a las dimensiones del muro, el corte se realizó atacando el muro por ambos lados. (Figura 3.6) Obteniéndose medidas de vibraciones en todo momento.

Figura 3.6. Pernos de anclaje para la máquina de corte con sierra de disco.
