PSE-380000-2009-3

## Patrimonio Accesible: I+D+i para una cultura sin barreras

### E2.21 – Descripción Técnica de Sistemas de Cosido, Refuerzo y Consolidación.

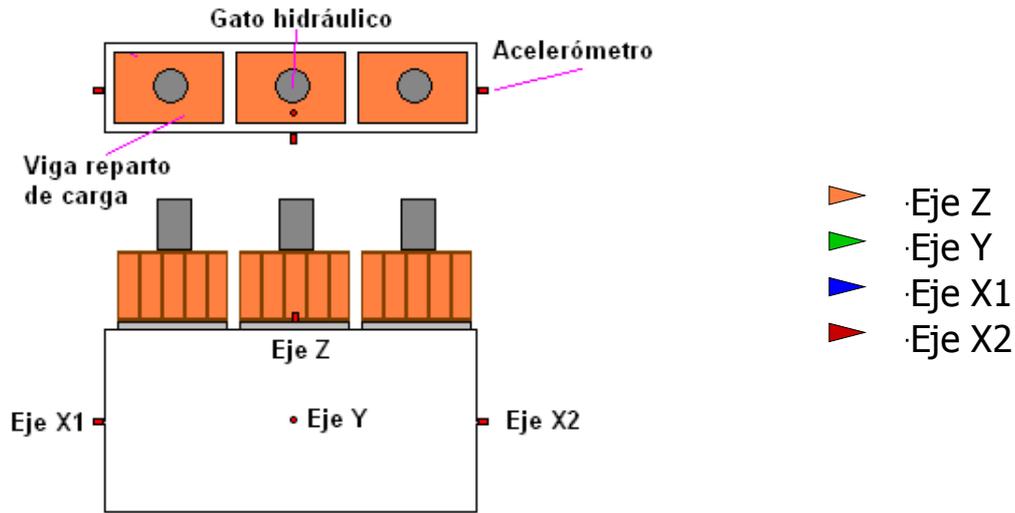
Para el estudio de las vibraciones se posicionaron cuatro acelerómetros unidireccionales alámbricos en las tres direcciones principales, dos de ellos en los laterales del muro ya

que los cortes inutilizarían recíprocamente los registros., como muestra la Figura 3.7 además en las zonas susceptibles de obtener un registro más limpio.

Visto desde el pasillo junto a la pared de la nave

Figura 3.7. Esquema de ubicación de acelerómetros, así como leyenda de los mismos.

En cuanto al estudio dinámico, la posición de los sensores fue la misma que en el muro anterior (Figura 3.7)

Todos los gráficos que se muestran a continuación tienen la misma asignación de colores que en el muro anterior (Figura 3.7)

Para el estudio de las vibraciones se han utilizado los sensores utilizados con anterioridad fijado en las mismas posiciones que en los muros previos y con el mismo criterio de colores (Figura 3.7 y Figura 3.62).

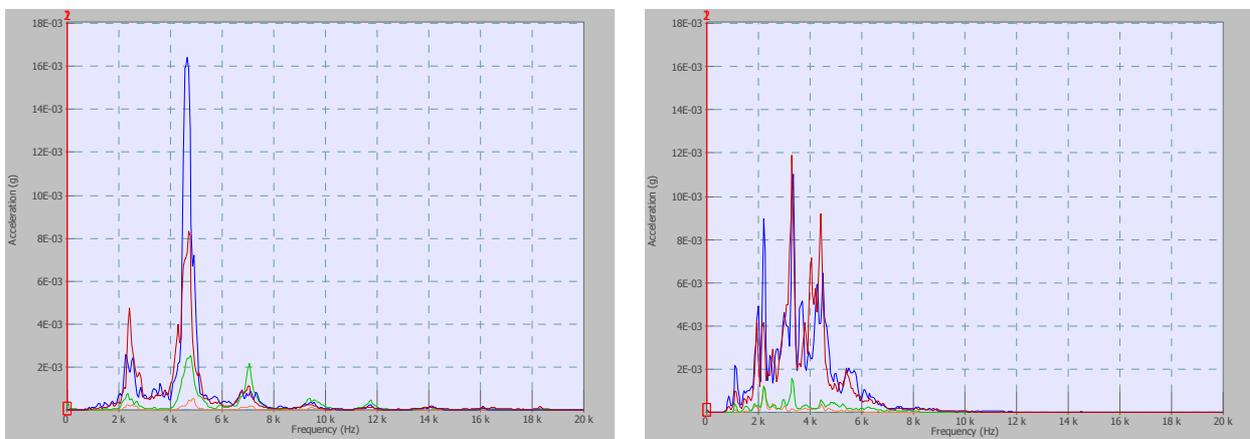
Figura 3.8. Espectros de frecuencia obtenidos del corte con hilo de diamante durante el taladro inicial.

Como se puede apreciar en la Figura 3.9 la frecuencia más excitada es la de 4 kHz en el sentido longitudinal del muro, mientras que también se aprecia la frecuencia de 2.1 kHz, esto significa que el modo de excitación es el segundo en el sentido longitudinal. Los sensores que miden las vibraciones producidas por el hilo de diamante son X2, Y y Z. Nótese que al estar intacto todavía el muro, el sensor X1 recoge medidas muy similares al sensor X2 durante el taladrado inicial y las primeras fases del corte. Al final de la adquisición, el sensor X1 es menos sensible al proceso de corte.

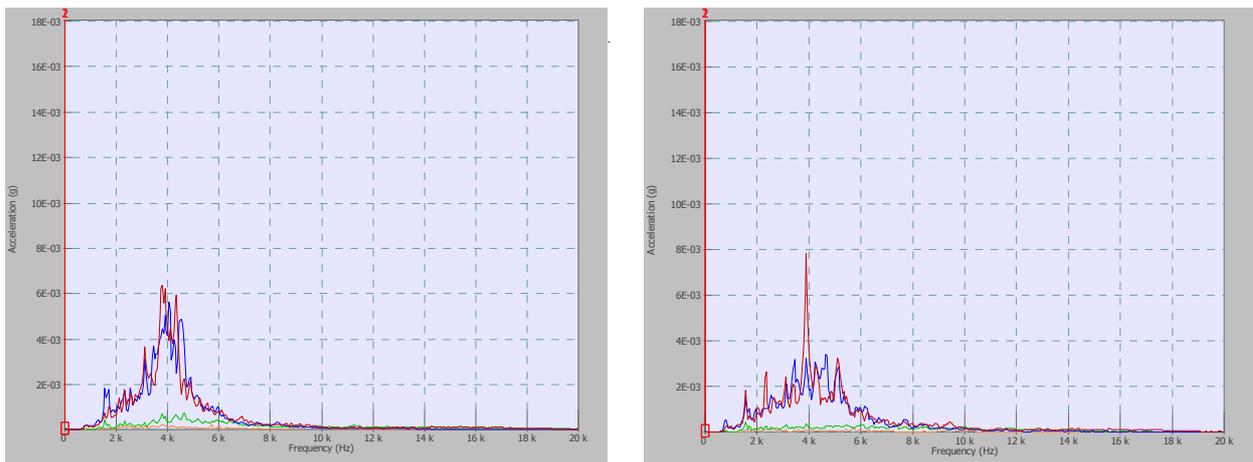
El segundo espectro se corresponde con arranques del motor de la taladradora apoyando la broca con la superficie del muro. Por lo tanto, es obvio que los valores máximos de las frecuencias de los espectros varíen ligeramente, e incluso que la presencia de ruido impida ver los picos tan claramente como en el primer gráfico. Además, se puede apreciar en ambos gráficos que apenas se percibe respuesta en las direcciones y y z y sin embargo, en la dirección x se detectan los tres primeros modos de vibración inducidos por la rotación del taladro. Este hecho es debido a dos motivos: Uno, al poco esfuerzo que requiere realizar el taladro mientras que la máquina gira a una velocidad significativa, a la vez que se produce el arrastre de material hacia el exterior, por lo tanto perdiendo masa; y segundo porque la operación la ejecuta un operario y su movimiento poco estable desemboca en este tipo de respuesta. De hecho, esta situación se repite cuando se realiza el corte con el equipo de hilo de diamante, pero como cabía esperar, a diferente frecuencia de vibración. Es más, también se puede apreciar el decremento en la frecuencia entre el inicio y el fin de esta operación como consecuencia de la disminución de masa a movilizar. (Figura 3.9). En apartados posteriores se analizará si se produce el mismo tipo de respuesta en los demás muros.

Figura 3.9. Espectros de frecuencia obtenidos del corte con hilo de diamante Inicio y final del proceso de corte con hilo de diamante.

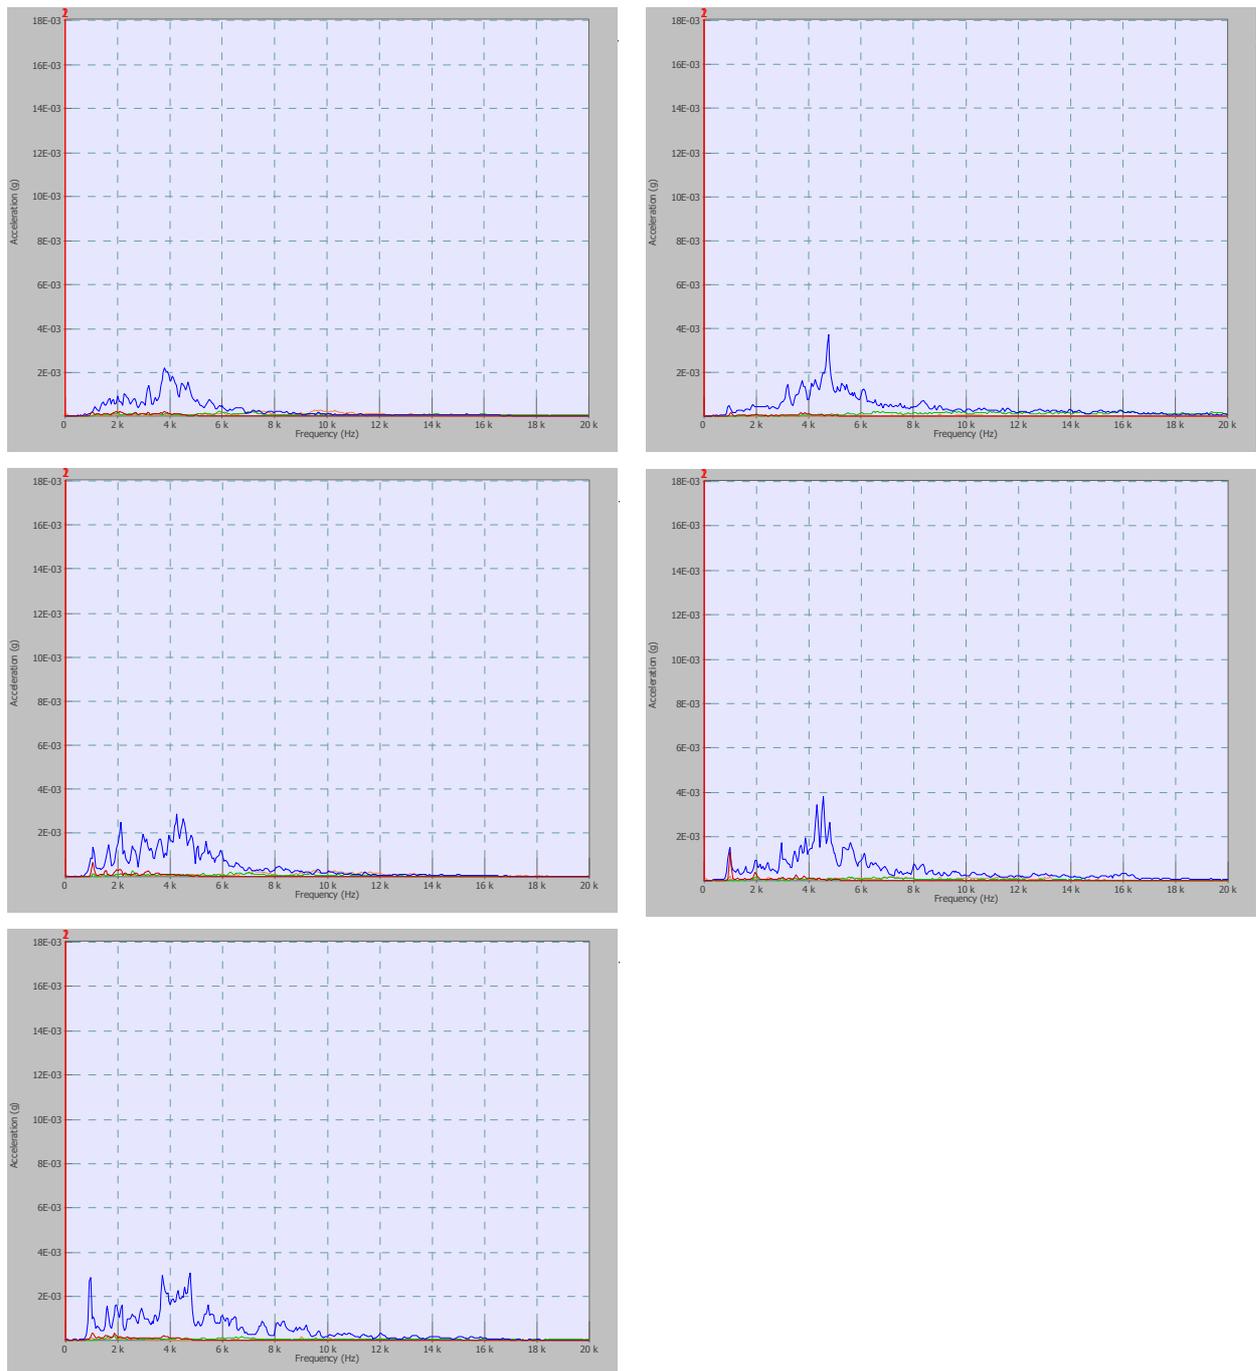
En cuanto al corte con la sierra de disco conviene decir que los sensores que miden las vibraciones producidas por la sierra radial son X1, Y y Z. Obviamente, las lecturas registradas por x2 carecen de sentido físico. Nótese, también que el muro no ha sido excitado en las direcciones vertical y perpendicular al eje en ninguno de los casos.

Figura 3.10. Espectros de frecuencia obtenidos en instantes aleatorios del proceso de corte con sierra radial en la cara trasera del muro.

En las siguientes figuras (Figura 3.10 y .Figura 3.11) se muestran gráficos de los espectros de frecuencia relativos a instantes aleatorios del proceso de corte con sierra radial en la cara trasera del muro y delantera.

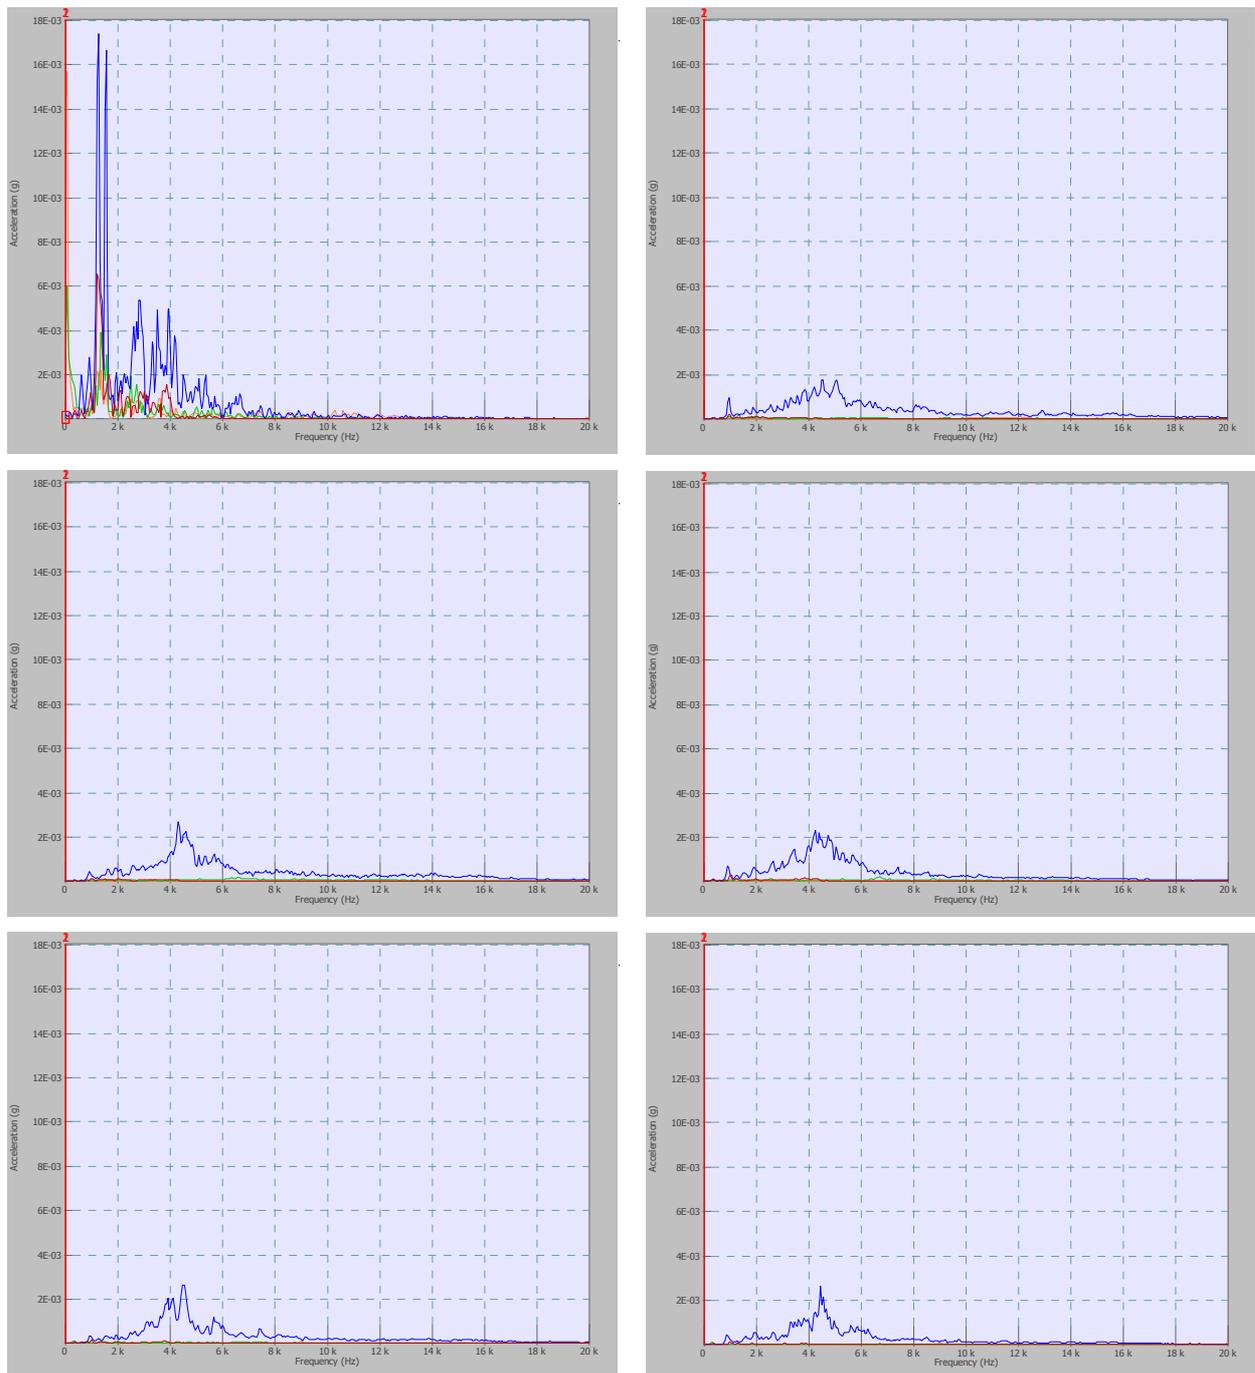
Figura 3.11. Espectros de frecuencia obtenidos en instantes aleatorios del proceso de corte con sierra radial en la cara delantera del muro.

Del estudio de los gráficos puede observarse que las vibraciones más importantes se producen en los momentos de toma (o cese) de contacto entre las máquinas herramientas y el muro.

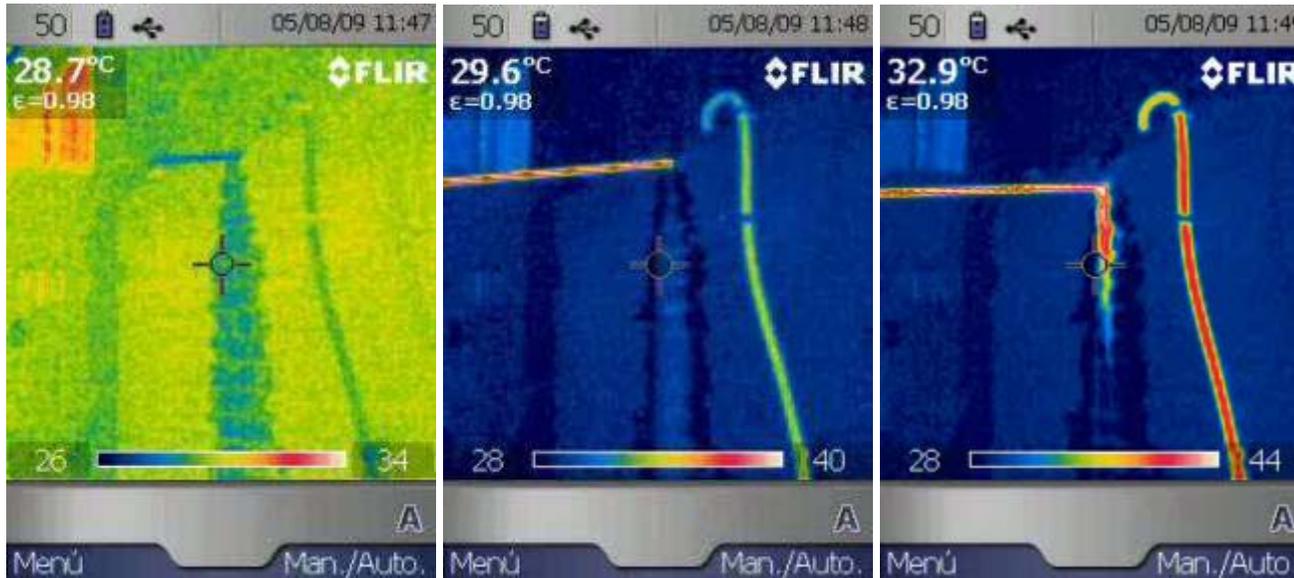
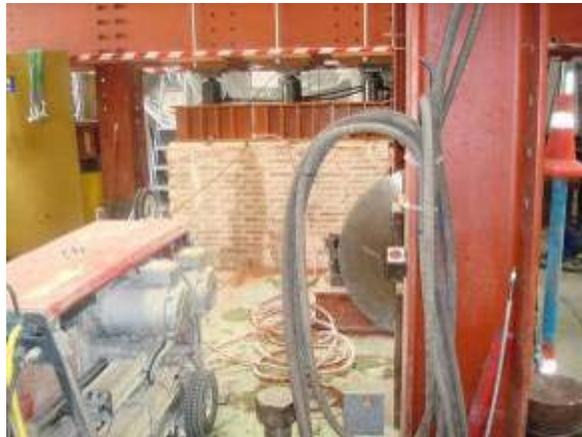
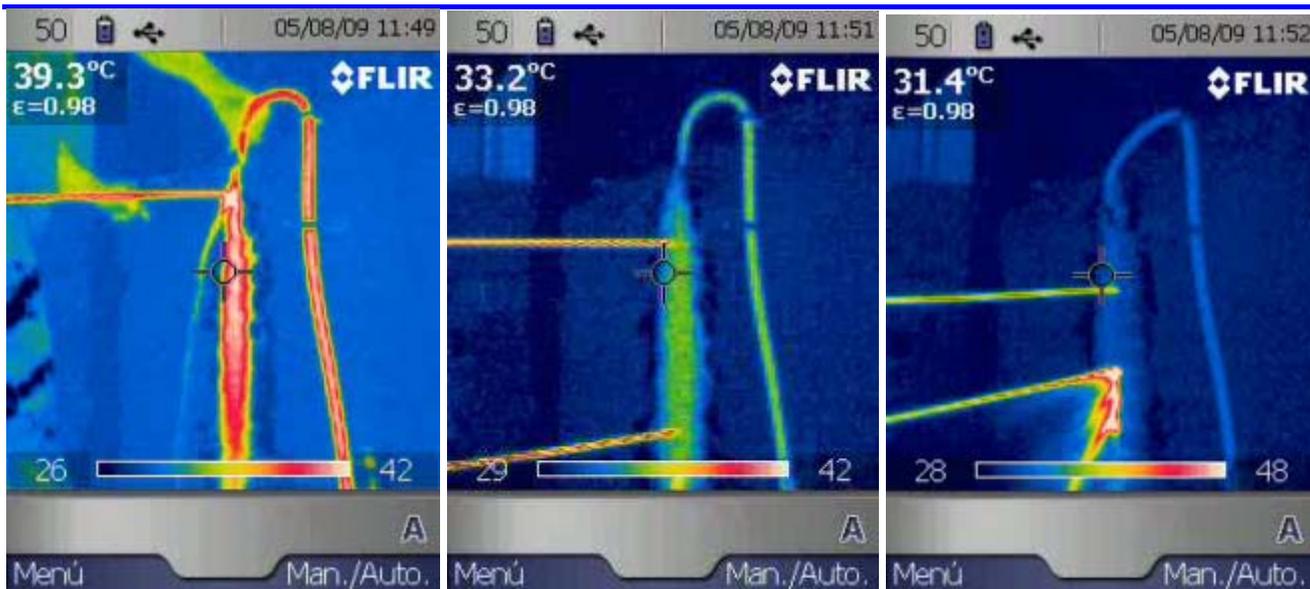
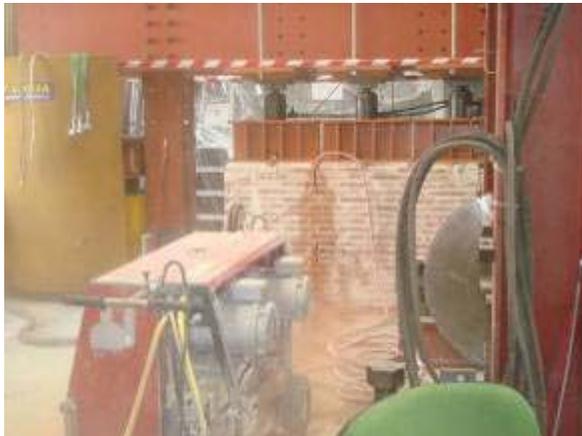
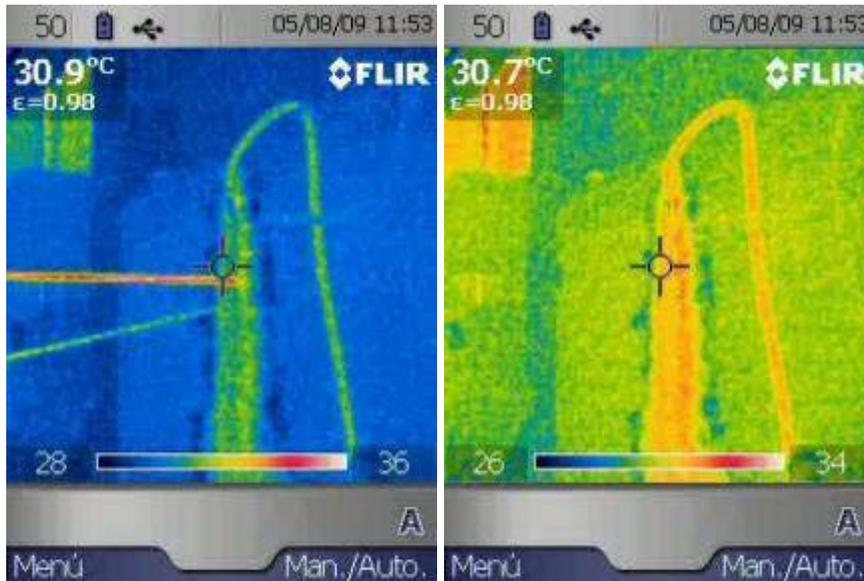
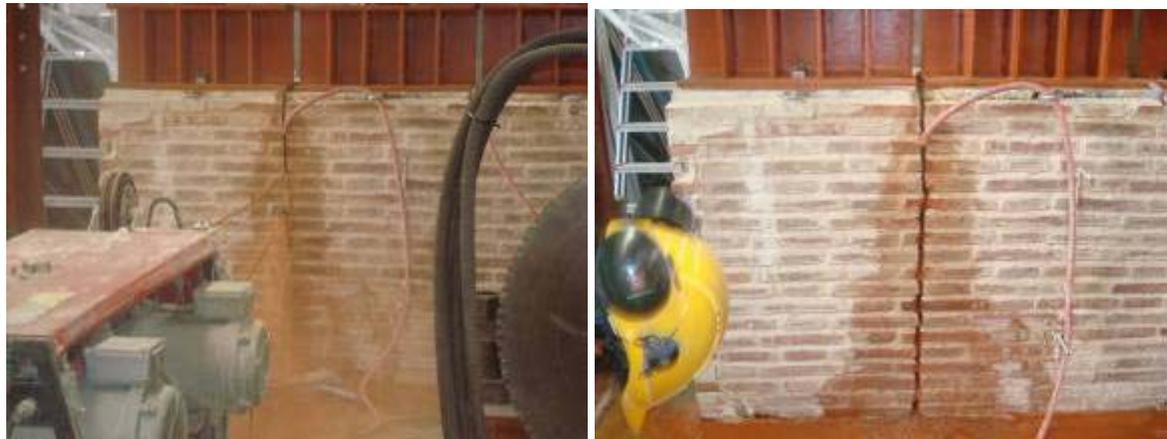
Corte con hilo diamante.

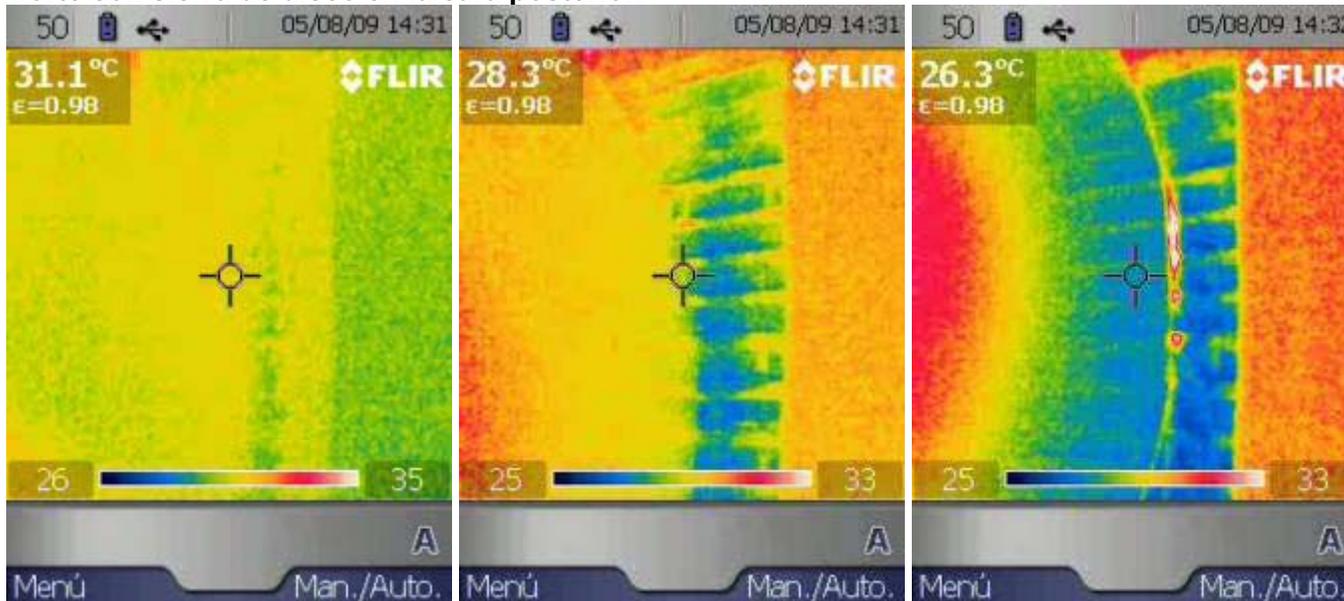
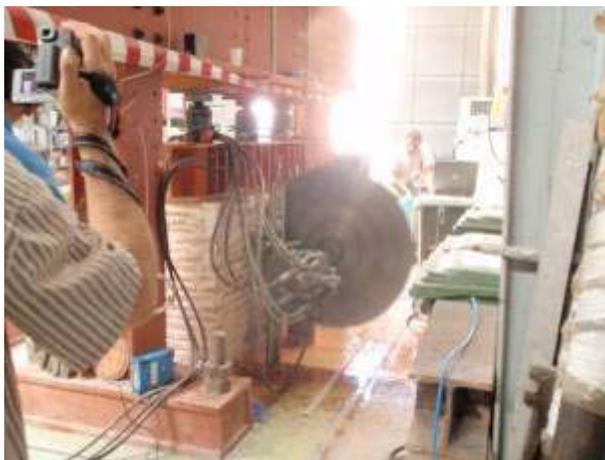
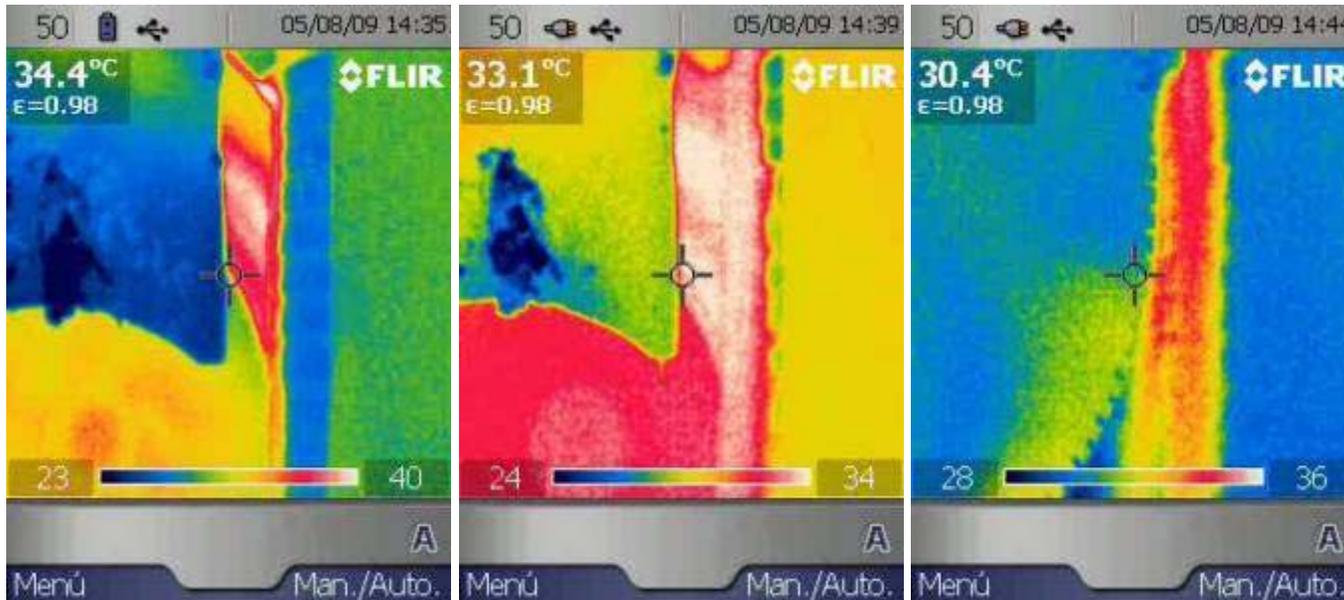
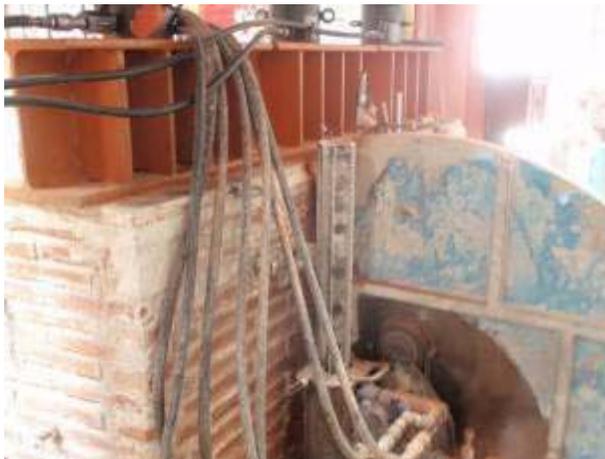
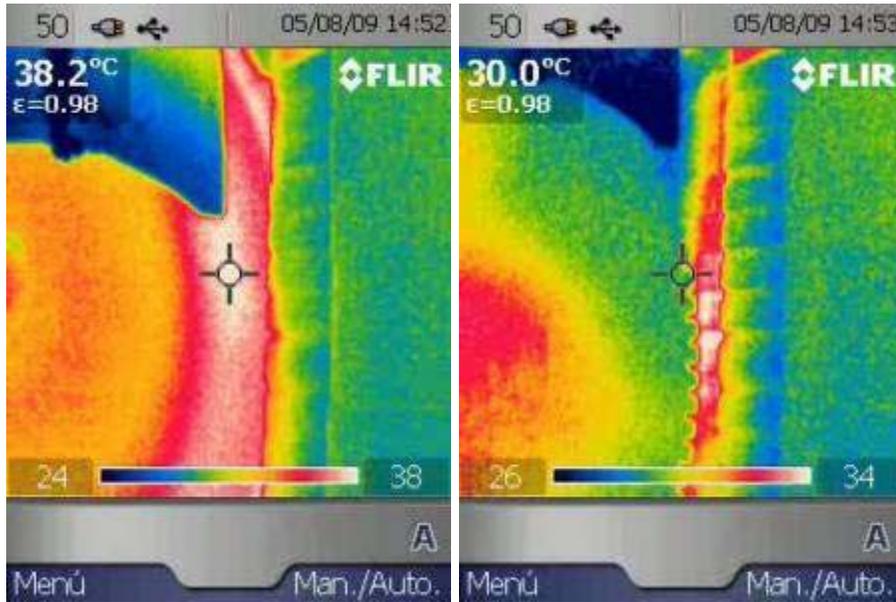
Corte con sierra de disco en la cara posterior.

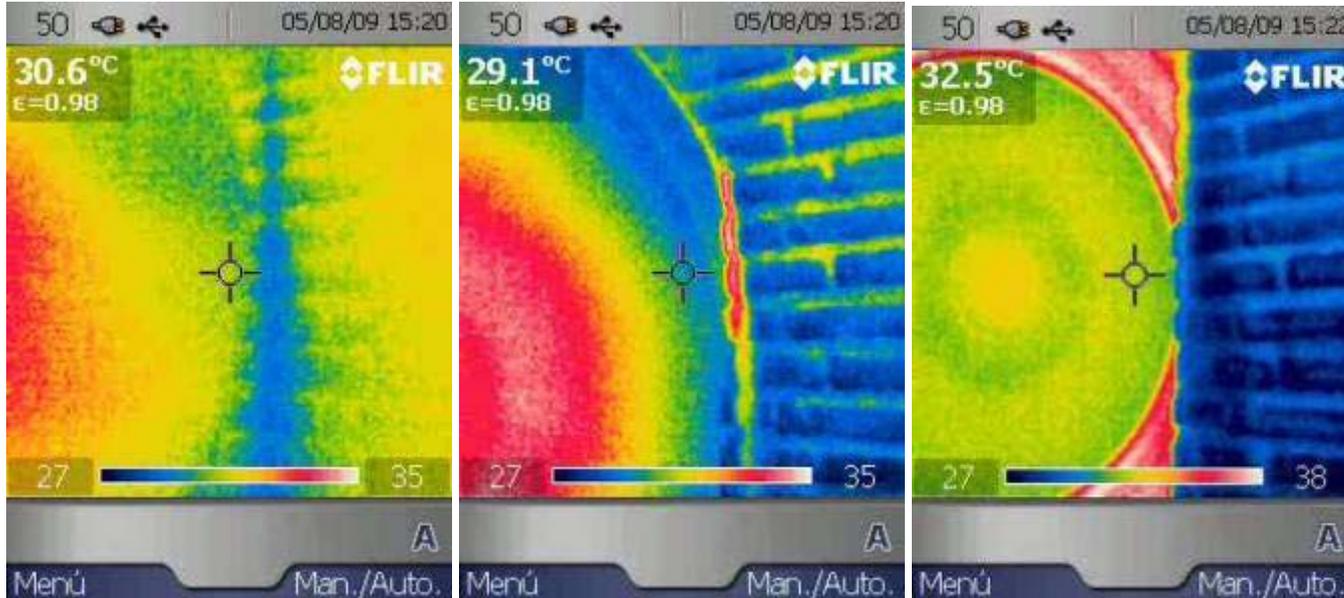
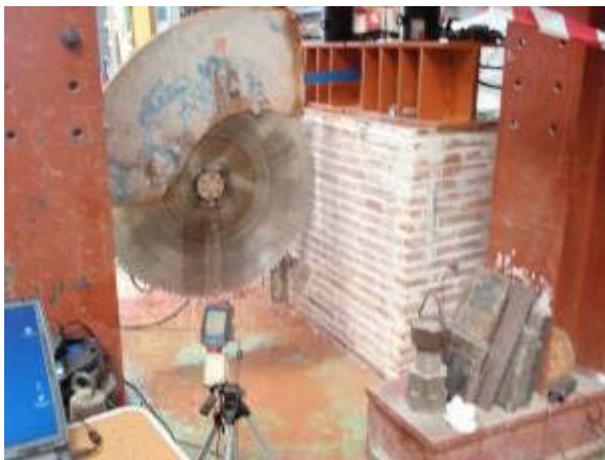
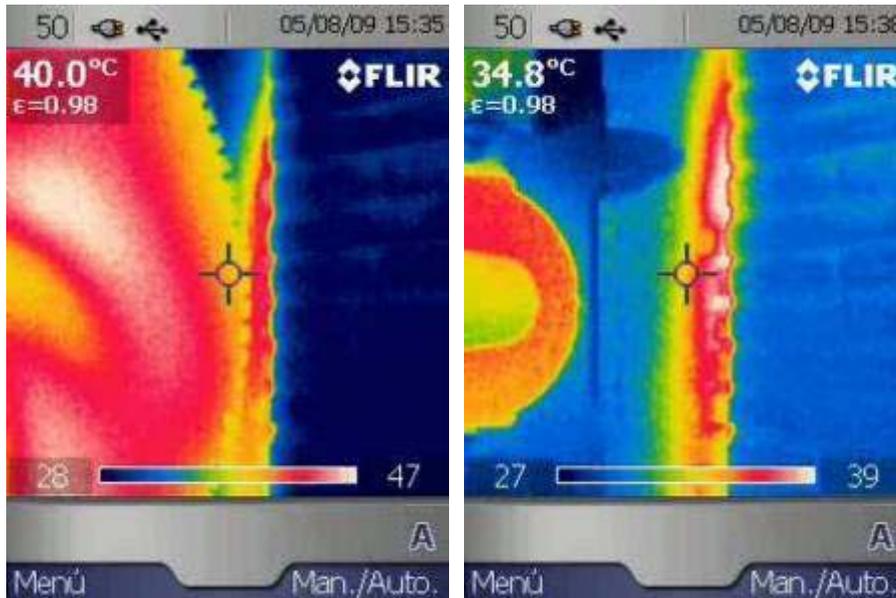
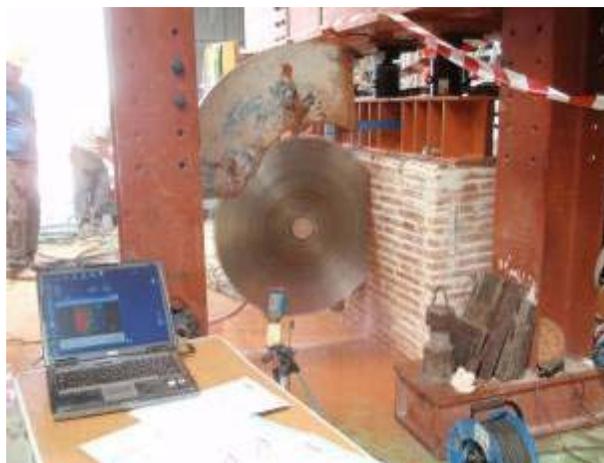
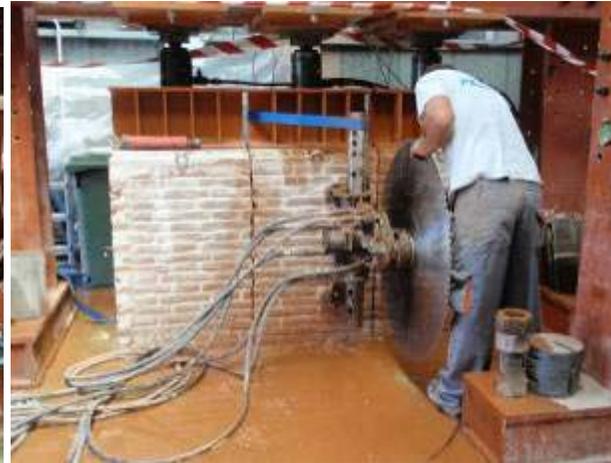
Corte con sierra de disco en la cara anterior.

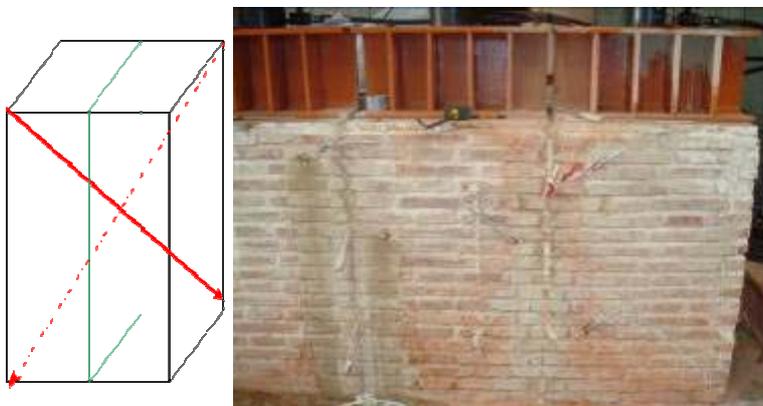
Figura 3.12. A la izquierda se muestra el esquema de ejecución del cosido, el plano verde representa el corte y las flechas rojas las varillas de cosido. A la derecha un momento de la ejecución del mismo.

El siguiente objetivo cumplido ha sido el estudio del efecto del cosido en estructuras de este tipo. Para ello, se ha debido dar continuidad a las partes cortadas, este proceso se ha realizado inyectando un mortero de cal hidráulica igual al de ejecución del muro. Para conocer el momento en el que se podría acometer el cosido, se han realizando ensayos de compresión y flexotracción a los dos y veinte días, estos valores han sido 0.3 y 0.56 MPa cantidades extremadamente bajas para este tipo de material, pero suficientes para la continuación de la tarea. Una vez alcanzada una madurez suficiente, se ha realizado el cosido. Estos han sido ejecutados con dos materiales diferentes el acero galvanizado y la fibra de vidrio, los materiales más utilizados en obras de restauración. Las varillas en ambos casos han tenido un diámetro de 12 mm y las longitudes han sido de 35 cm. En el corte de hilo de diamante se han utilizado seis varillas de acero galvanizado y en el corte con la sierra de disco se han utilizado seis varillas de fibra de vidrio. Se han introducido a tresbolillo, tres varillas por cara diagonalmente opuestas como muestra la Figura 3.12. Distanciadas entre ellas unos 33 cm aproximadamente, introduciendo primero una lechada aditivada con algo de resina epoxi y después roscando las varillas hasta conseguir que la lechada rebose la perforación. Del mismo modo que en el mortero, se han realizado ensayos de compresión y flexotracción de la lechada para determinar la ocasión de abrir el hueco en la base del muro, sus resistencias fueron 2.19 y 1.13 MPa, respectivamente.

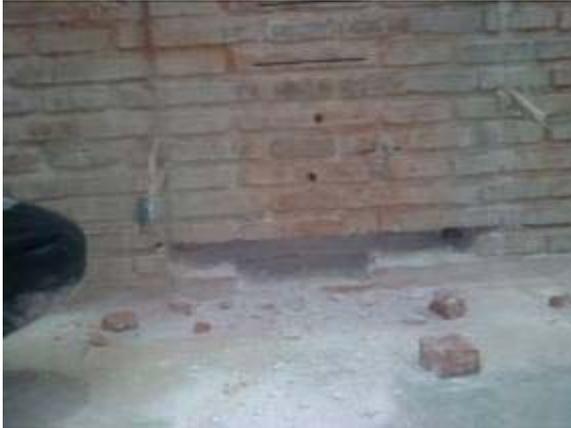
Figura 3.13. Preparación de ensayo a cortante..

Una vez preparada la probeta se estudiaron varios aspectos, por un lado el estudio de los cosidos como tal por medio de las bases de extensometría y la termografía; y por otro la verificación de la instrumentación inalámbrica. Para ello se va ha aplicado carga en el tercio central en escalones que se indican en la Tabla 3.3.

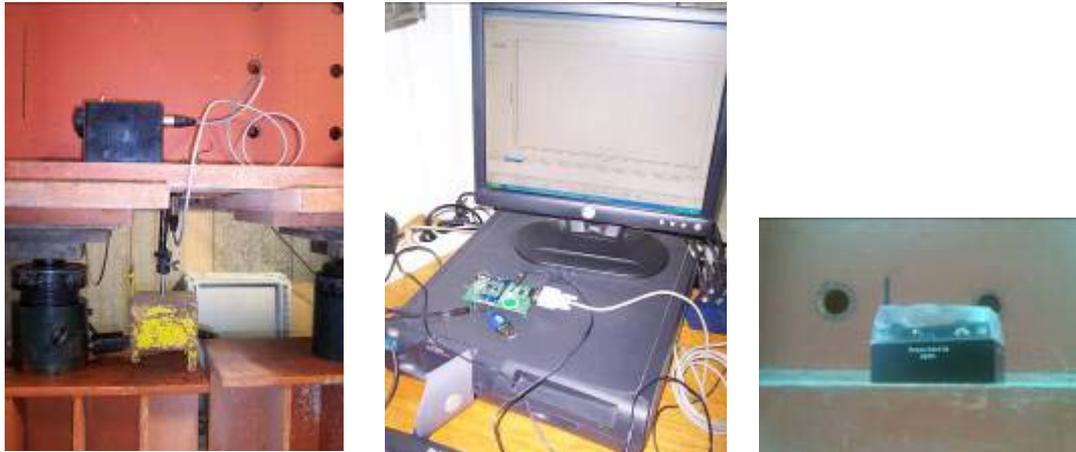
Figura 3.14. Equipos utilizados en la instrumentación inalámbrica.

- Transductor inductivo de desplazamiento (L.V.D.T.) de SOLARTRON-SCHLUMBERGER, mod. ST-1000, de núcleo libre, con rango de medida  $\pm 2.5$  cm y resolución 0.01 mm.
- Ordenador de sobremesa Dell Optiplex GX270 con S.O. Windows XP.
- Estación base de recepción de sensores inalámbricos tipo Mota (Crossbow).
- Módulo inalámbrico tipo Mota (Crossbow) con electrónica de adaptación para medida de sensor LVDT.
- Módulo inalámbrico tipo Mota (Crossbow) para medida de parámetros ambientales.
- Software de monitorización de sensores inalámbricos desarrollado en GEOCISA

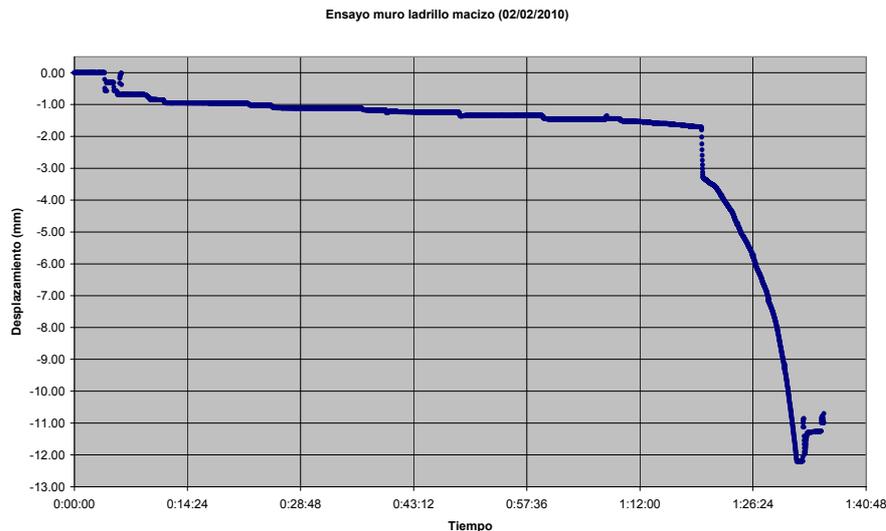
Figura 3.15. Desplazamiento del bloque central del muro medido con los sensores inalámbricos.

Se presenta a continuación la gráfica de evolución del desplazamiento (

Figura 3.15) frente al tiempo. En ella se aprecia claramente el comportamiento de la estructura en respuesta a los escalones de carga.

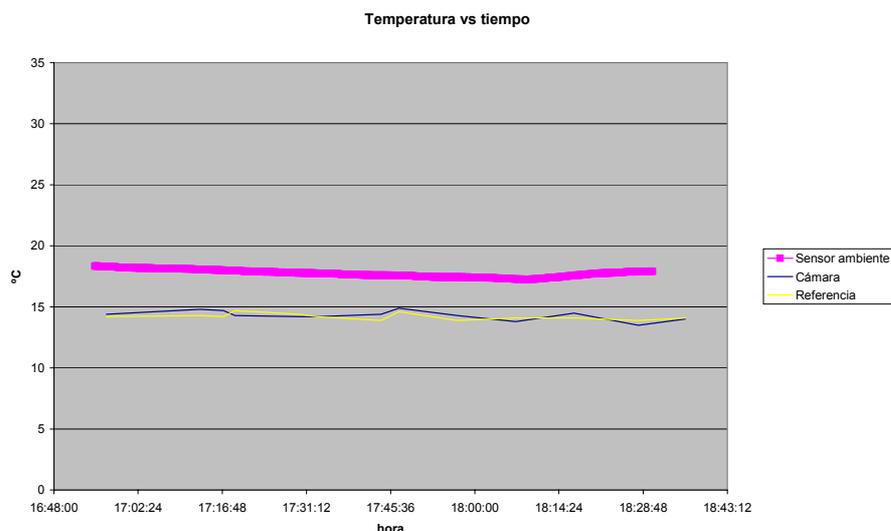
Figura 3.16. Correlación de medida de temperaturas entre la medida por el sensor inalámbrico, la cámara termográfica y un sensor de referencia.

El aumento de temperatura detectado por el sensor de ambiente a las 18:09 se debe al cierre total de la puerta de la nave y al encendido de los focos de iluminación.

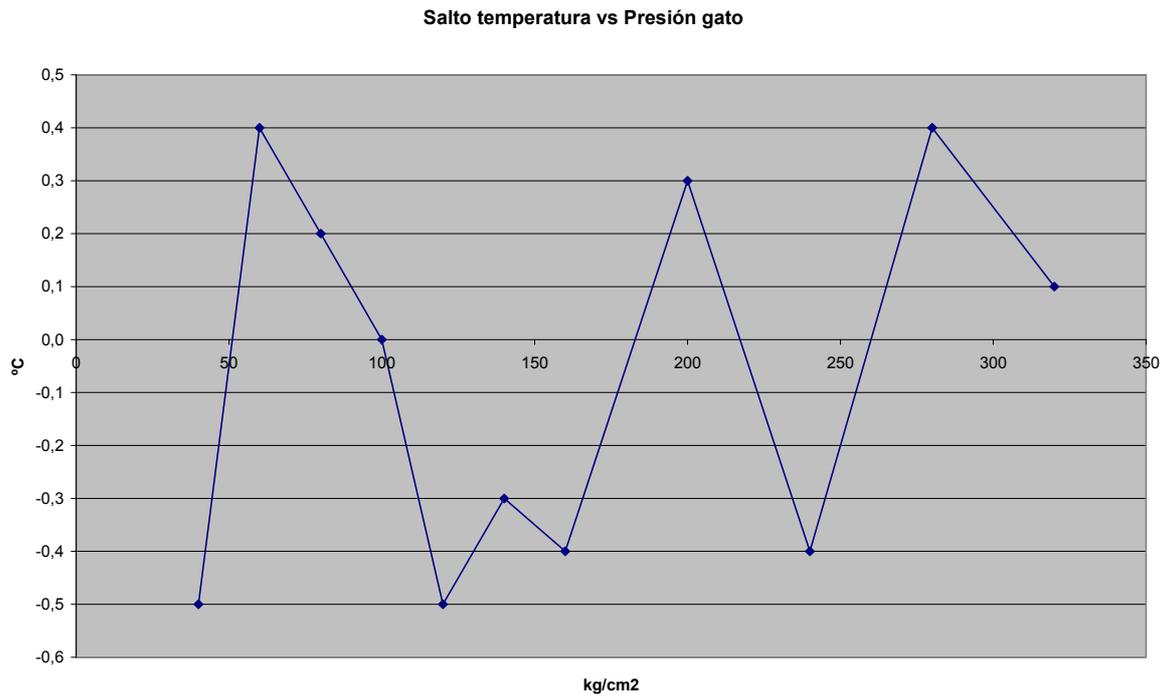
Figura 3.17. Correlación de medida de temperaturas y presión en el gato hidráulico.

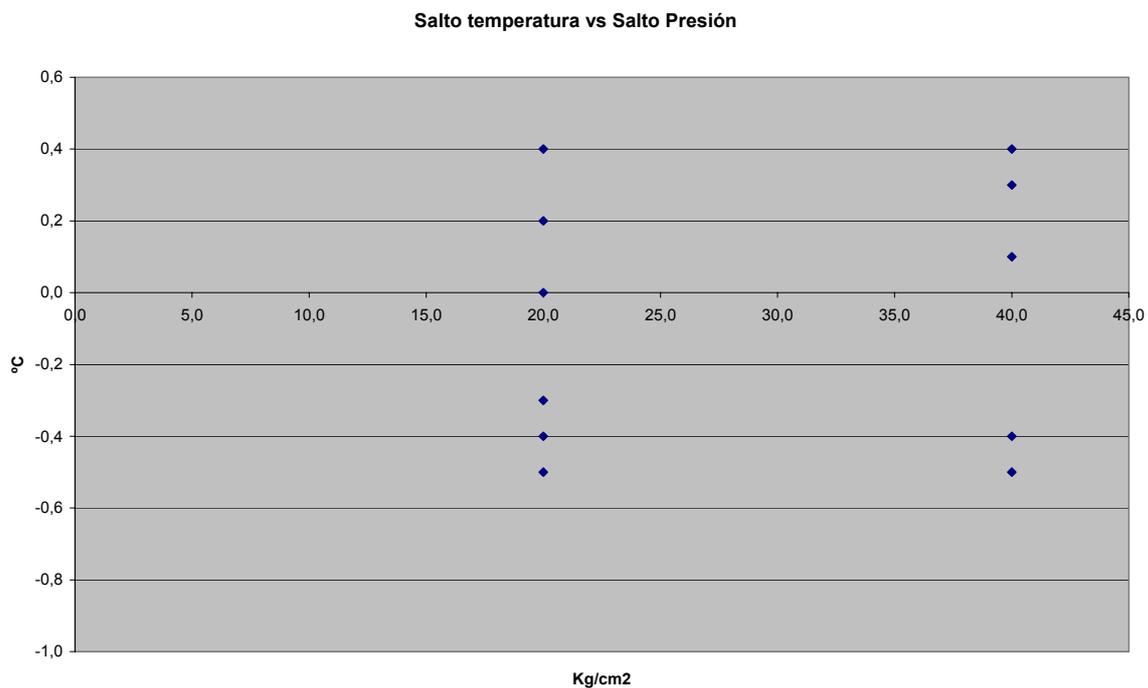
Figura 3.18. Correlación de medida entre los saltos de temperatura y los saltos de presión.

Representando los saltos de temperatura frente a la presión y al diferencial de presión se observa que no existe correlación entre las variables, es decir, todos los saltos de temperatura se pueden producir a cualquier carga o salto de carga.

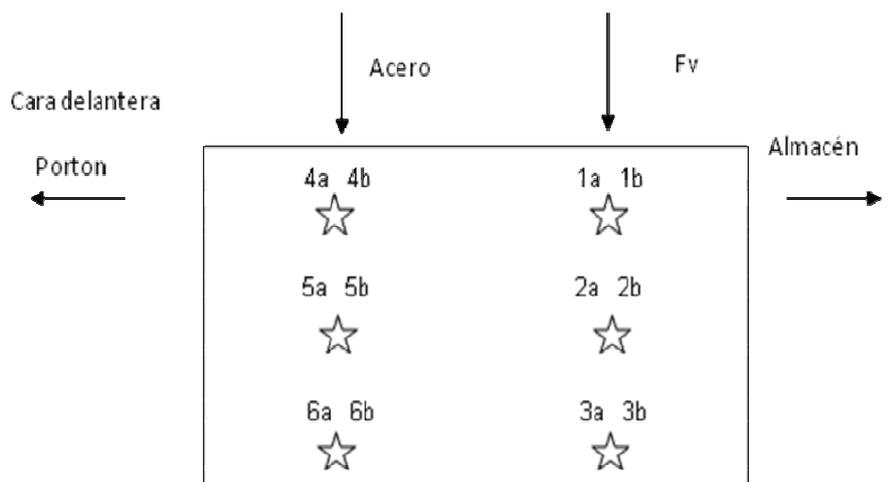
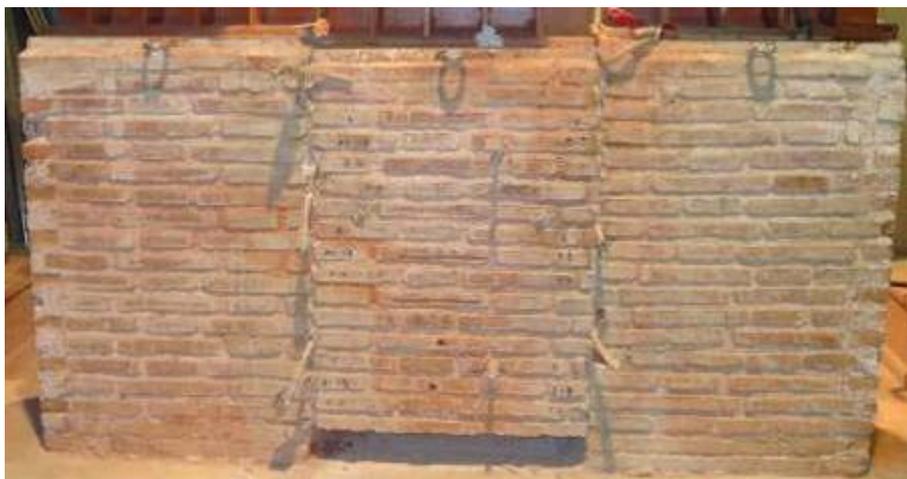
Figura 3.19. Esquema de colocación y fotografía de las bases de extensometría en la cara delantera del muro.

Las bases se colocaron en la zona central del muro con la numeración y posición que se indica en el siguiente esquema (Figura 3.19 y Figura 3.20).

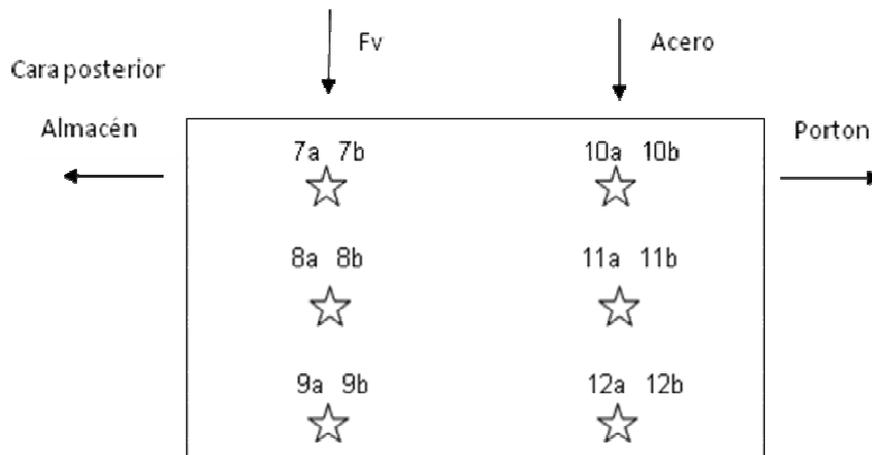
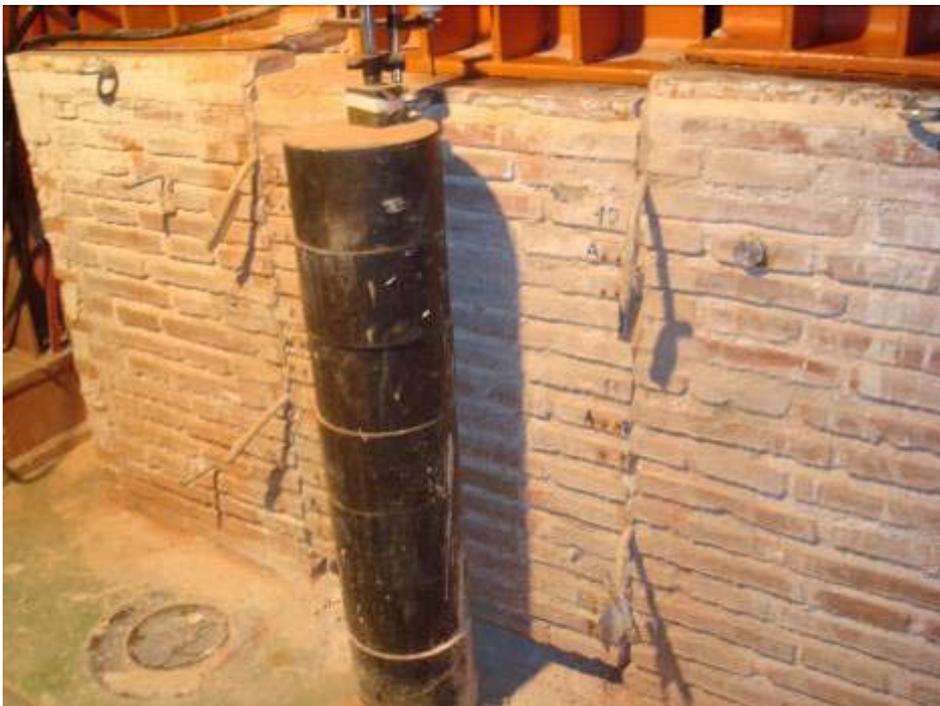
Figura 3.20. Esquema de colocación y fotografía de las bases de extensometría en la cara trasera del muro.

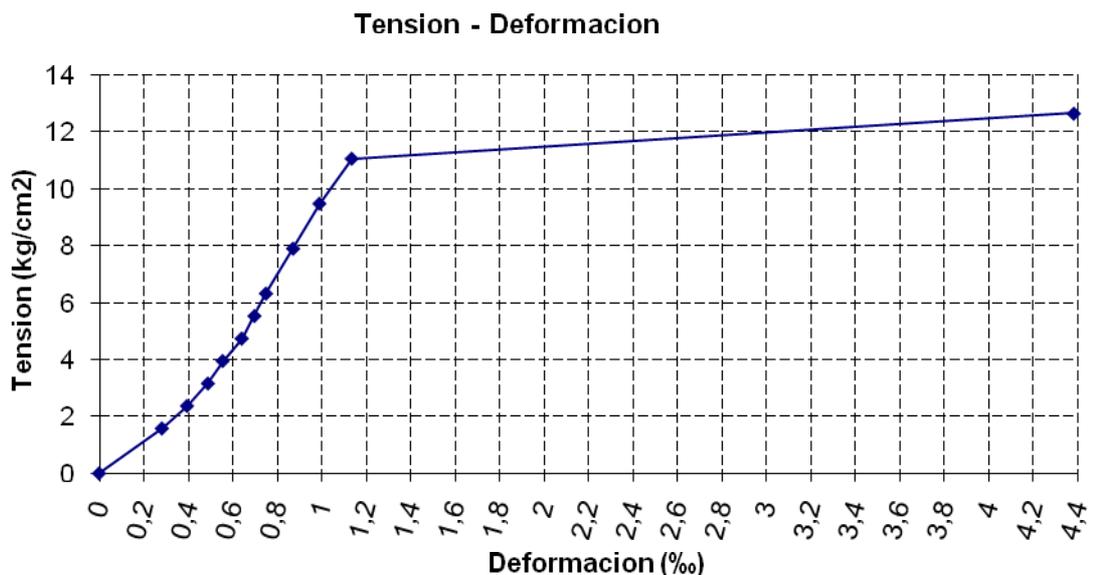
Figura 3.21. Diagrama tensión deformación de la zona central de muro.

Como ya se ha comentado en apartados anteriores también se utilizó un reloj comparador que indica el desplazamiento relativo a la posición inicial, así se ha podido saber cuando el cosido ha fallado y verificar la instrumentación inalámbrica. En la Tabla 3.5 se muestran los datos obtenidos por este reloj así como la tensión que experimentaba la zona central del muro en cada escalón de carga. En la figura 3.23 se muestra el gráfico de tensión-deformación de la parte central, como se aprecia a partir de  $11 \text{ kg/cm}^2$  de tensión el muro sufre rotura frágil y los cosidos son los que empiezan a trabajar. Por otra parte, los valores de desplazamiento vertical tanto del reloj comparador como del LVDT inalámbrico coinciden, lo que indica el buen funcionamiento del sistema y la adecuación para este tipo de ensayos.
