PSE-380000-2009-3

## Patrimonio Accesible: I+D+i para una cultura sin barreras

### E2.21 – Descripción Técnica de Sistemas de Cosido, Refuerzo y Consolidación.

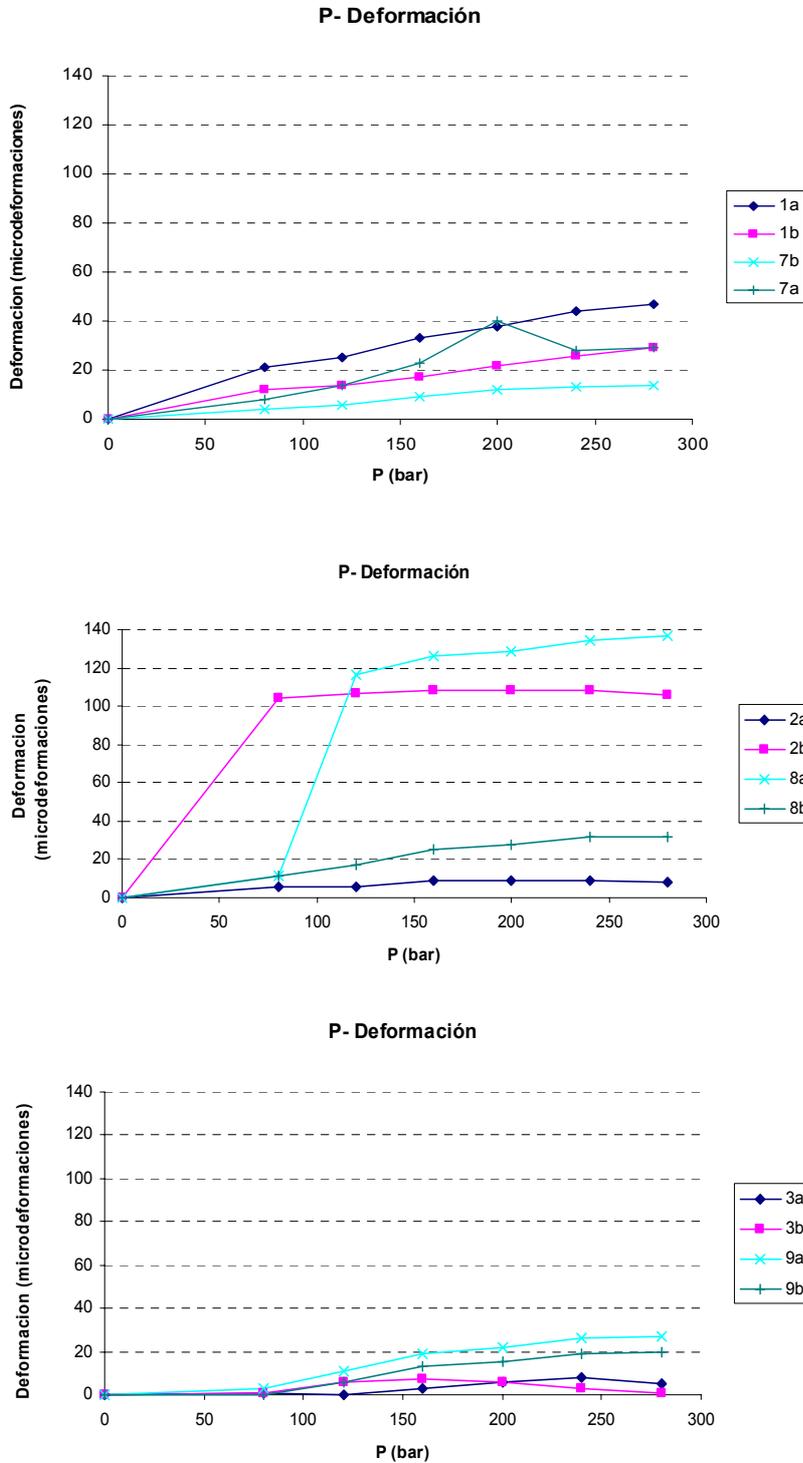
Deformaciones medidas en mortero de cal para cosido con varillas de fibra de vidrio

Figura 3.22. Deformaciones medidas en el cosido realizado con varillas de fibra de vidrio.

En las Figura 3.22 y Figura 3.23 se ha representado las medidas tomadas con las bases de extensometría. En la primera figura se han representado las gráficas relacionadas con el cosido de las varillas de fibra de vidrio mientras que la figura siguiente muestra los valores obtenidos en el cosido de acero. Además están agrupado por alturas de tal manera que el ubicado en la parte superior coincide con la parte superior del muro. Analizando estos gráficos se observa que, como era de esperar, la zona superior del muro se deforma más ya que es ahí donde se recibe la carga. En el caso de las varillas de fibra de vidrio las medidas dependen significativamente de la ubicación de las bases, esto es, si las bases se colocan cerca las varillas las lecturas indicarán cada deformación de ese punto, por pequeña que sea, este es el caso de las bases 8 y 2. (Figura 3.22). Por

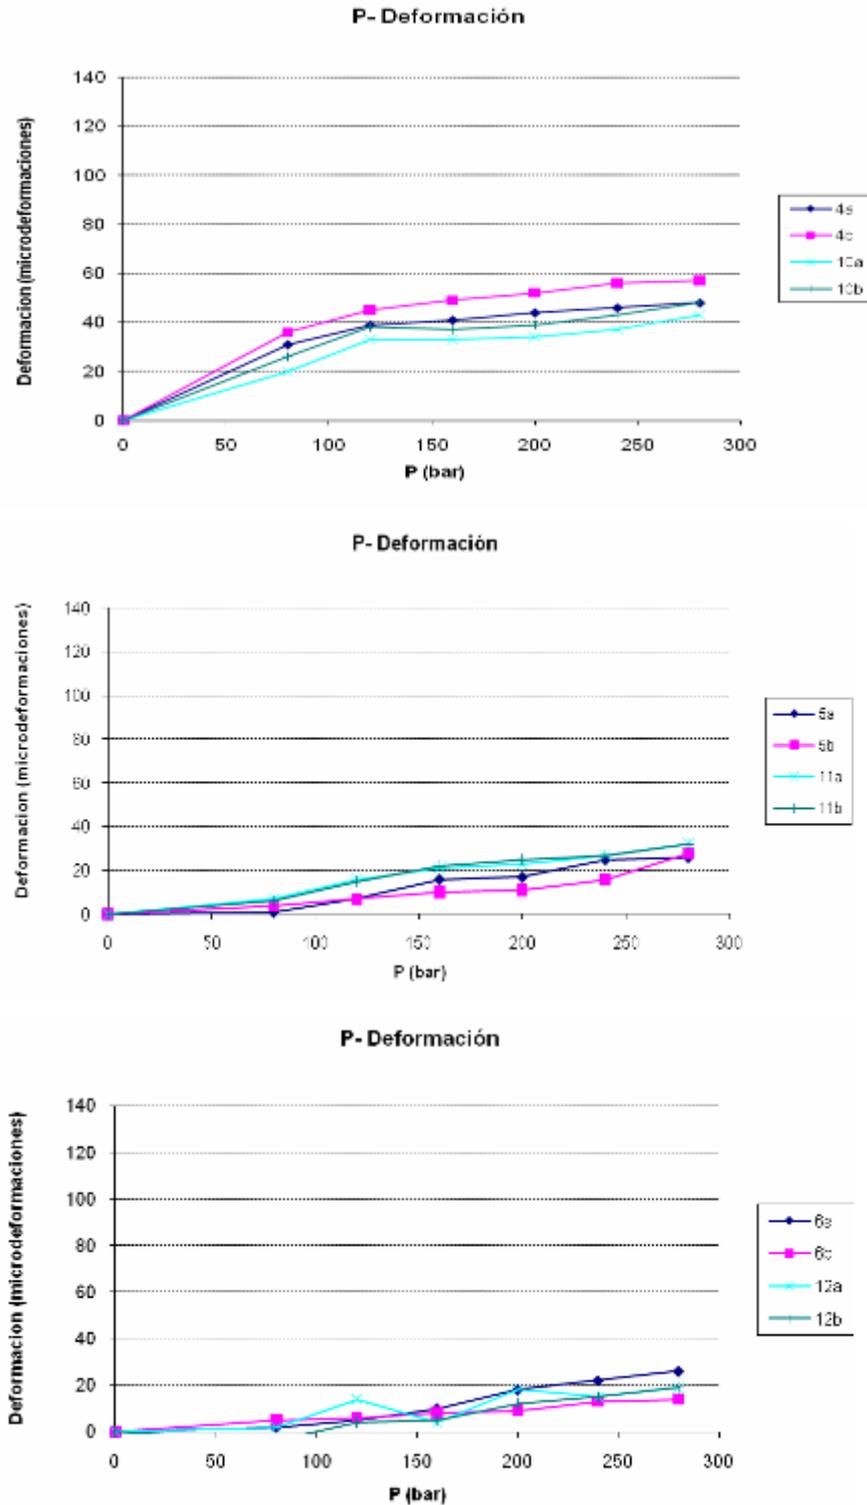
Deformaciones medidas en mortero de cal para cosido con varillas de acero

Figura 3.23. Deformaciones medidas en el cosido realizado con varillas de acero.

otro lado las varillas de acero han tenido un comportamiento más lineal y homogéneo como se desprende de la figura 3.24. De la comparación de ambos materiales se puede deducir que las varillas de fibra de vidrio están menos tensionadas, ya que a la misma altura se deforman menos. Por lo que a la vista de estos primeros resultados se recomendaría la utilización de este tipo de varillas. Este consejo fue reafirmado cuando al desmontar la estructura y comprobar los daños interiores, se vio que las varillas de acero quedaban sueltas en la lechada mientras que las varillas de fibra de vidrio permanecían todavía íntimamente ligadas (Figura 3.25)

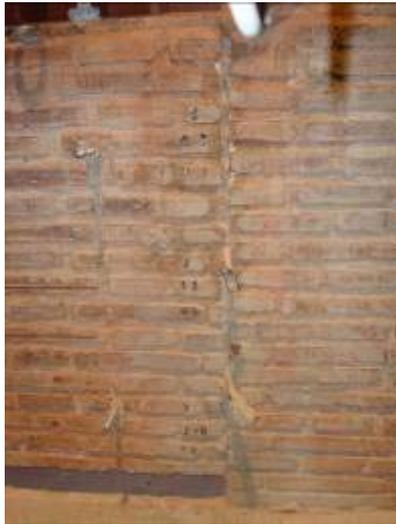
Figura 3.24. Detalle de ubicación de las bases de extensometría.

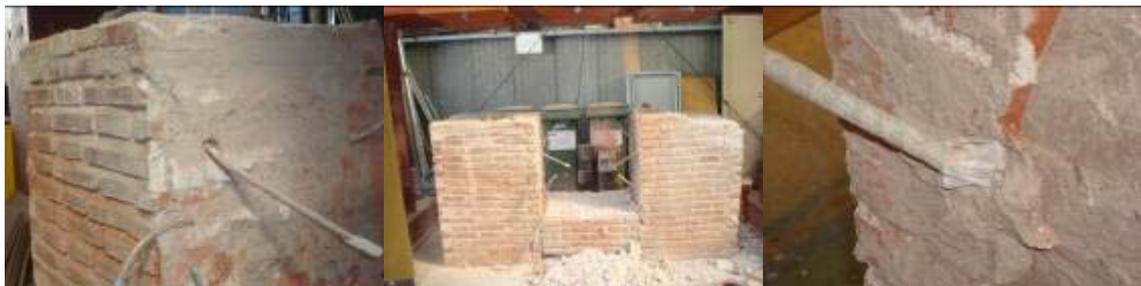
Figura 3.25. A la izquierda detalle del estado de una varilla de acero después del ensayo de cortante en el centro imagen general del retiro del muro y a la derecha el detalle de las varillas de fibra de vidrio después de ensayo de cortante.

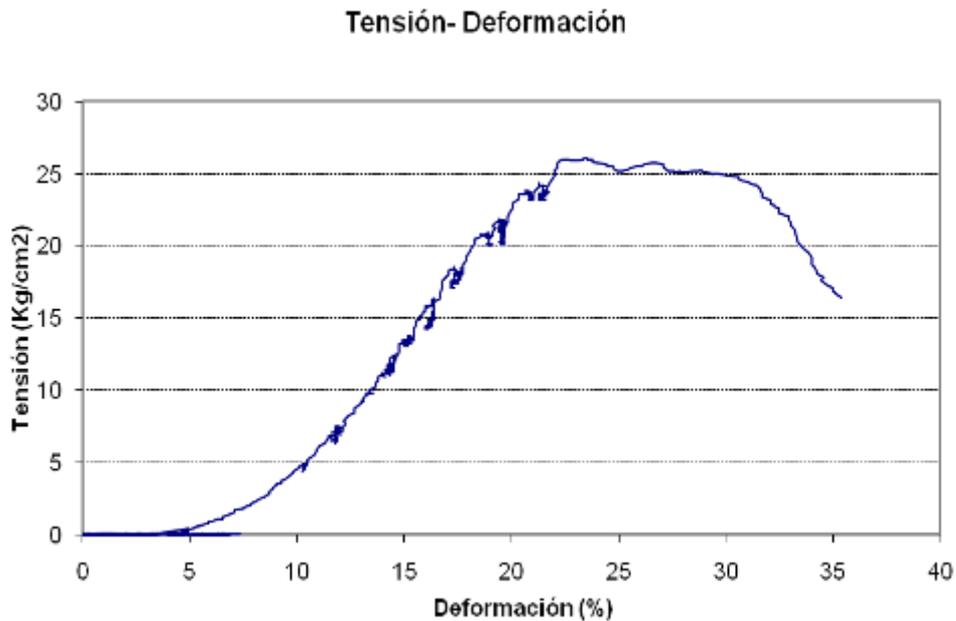
Figura 3.26. Diagrama de ensayo a compresión del muro de ladrillo macizo..

Después de haber realizado el ensayo de cortante de los cosidos se procedió a inspeccionar el estado de conservación de los extremos del muro. Dado los daños que habían sufrido los ladrillos se procedió a ejecutar el ensayo a compresión de parte de un extremo. La evolución se muestra en la Figura 3.26, de ahí se deduce que la tensión de rotura es  $25 \text{ kg/cm}^2$ , ya que después entra en el campo plástico y las leyes lineales ya no rigen. Este valor es menor que el valor de rotura típico del ladrillo macizo ( $40 \text{ kg/cm}^2$ ) porque el bloque está engarzado con un mortero de cal hidráulica y es éste el factor determinante en este ensayo. Las oscilaciones que aparecen en la gráfica se deben a las variaciones de presión del grupo hidráulico. En la Figura 3.27 aparecen la probeta ensayada y detalles de los lados más representativos de este tipo de rotura, en el se aprecian las grietas verticales típicas de este tipo de ensayo, y que además indican la verticalidad de la aplicación de la carga.

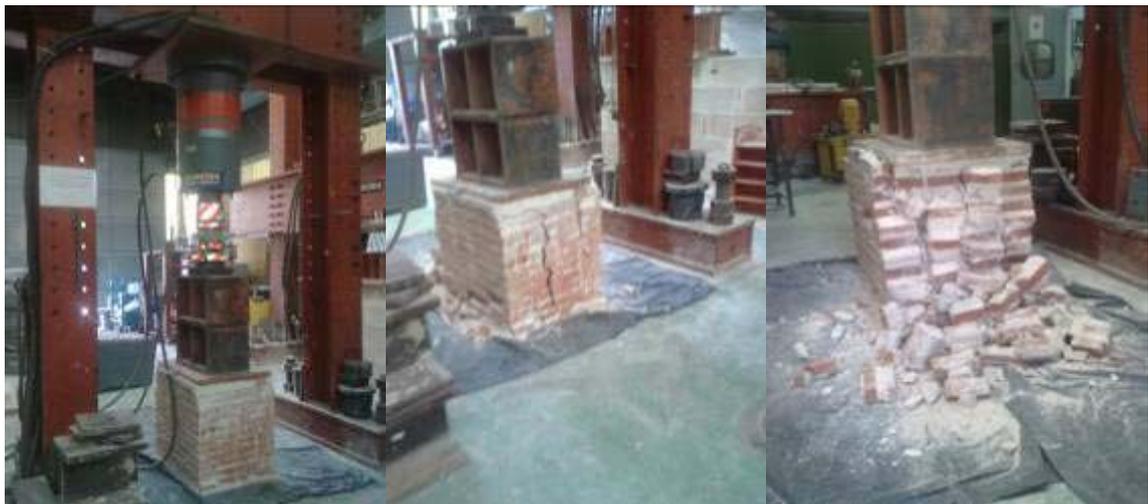
Figura 3.27. A la izquierda se muestra una imagen general del ensayo a compresión en el centro y a la derecha se exhiben los detalles del estado final de la probeta.

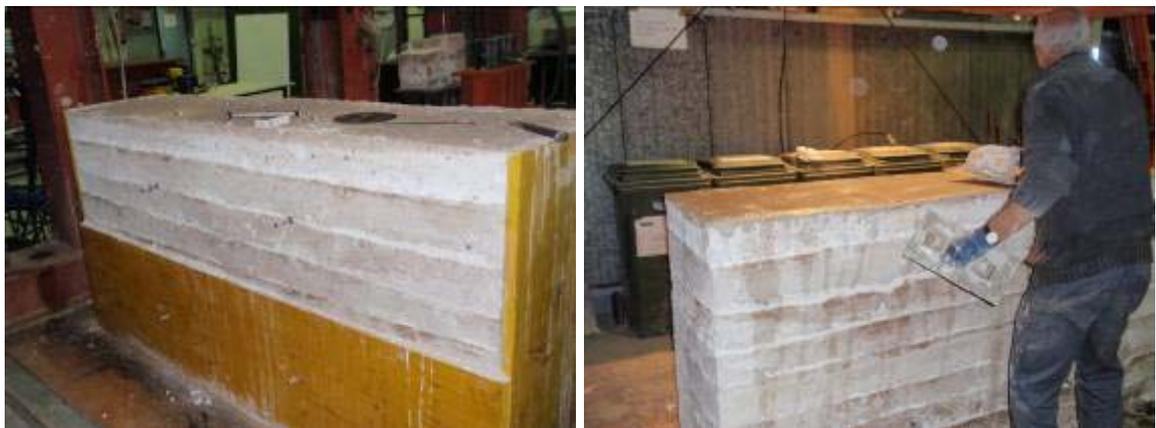
Figura 3.28. A la izquierda se muestra el desencofrado del muro de tapial y a la derecha se ilustra el rafrantado del muro para la posterior colocación de las placas de distribución de cargas.

protegido con el calicastrado para comprobar el efecto del corte sobre el muro como tal, no en la capa protectora (Figura 3.28). A continuación, se ha realizado la prueba de corte y seguidamente se ha unido con mortero de cal, en las mismas proporciones que en el mortero inicial, esto es, 4 partes de arena por una de cal en un litro de agua. Posteriormente se cosió con las mismas varillas que en el muro anterior, es decir, varillas de acero y varillas de fibra de vidrio de 12 mm de diámetro embebidas en una lechada cuyas proporciones son 4 kg de cal hidráulica, 2 tapones de resina acrílica y 4 l de agua, y se estudió convenientemente sin acometer el hueco en el bloque central, debido a las particularidades de este material. Finalmente, se realizaron las pruebas de compresión sobre los fragmentos restantes.

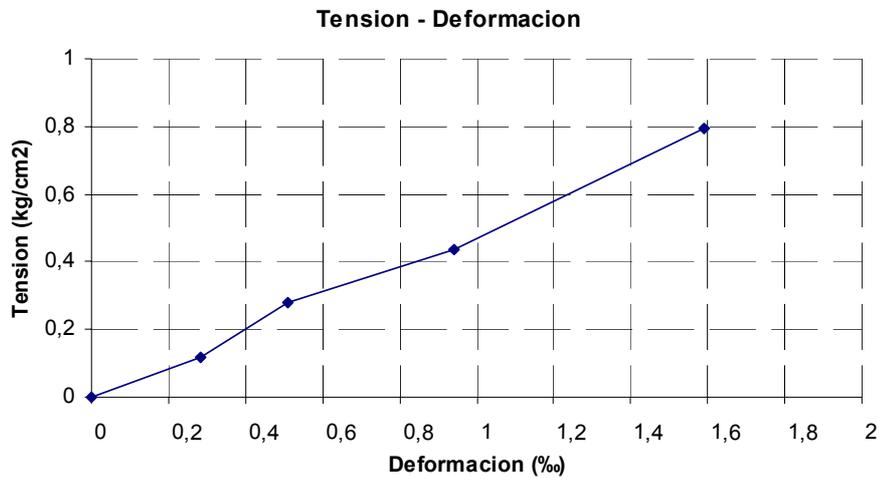
Figura 3.29. **Diagrama tensión-deformación referente a la entrada en carga del muro de tapial.**

Si además, estos valores se representan en la gráfica tensión – deformación (Figura 3.29) se puede observar que el comportamiento del material es muy lineal, y que por lo tanto en ningún momento se ha llegado al comportamiento plástico del mismo.

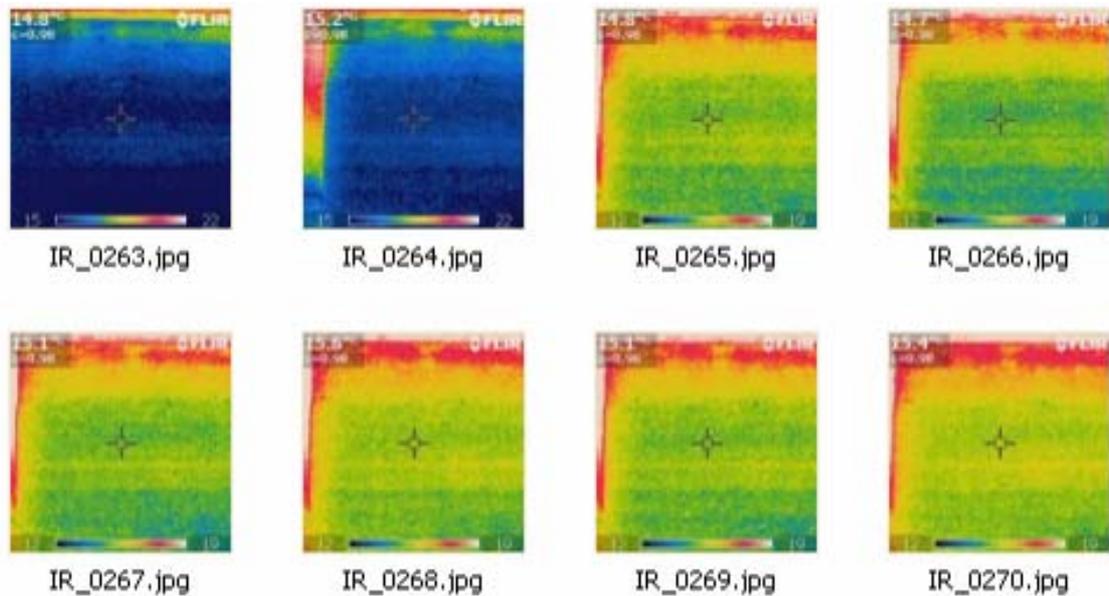
El cambio de tonalidad de azul a verde se corresponde con el cambio de escala durante la ejecución del ensayo

Figura 3.30. Fotos térmicas tomadas durante la precarga del muro de tapial.

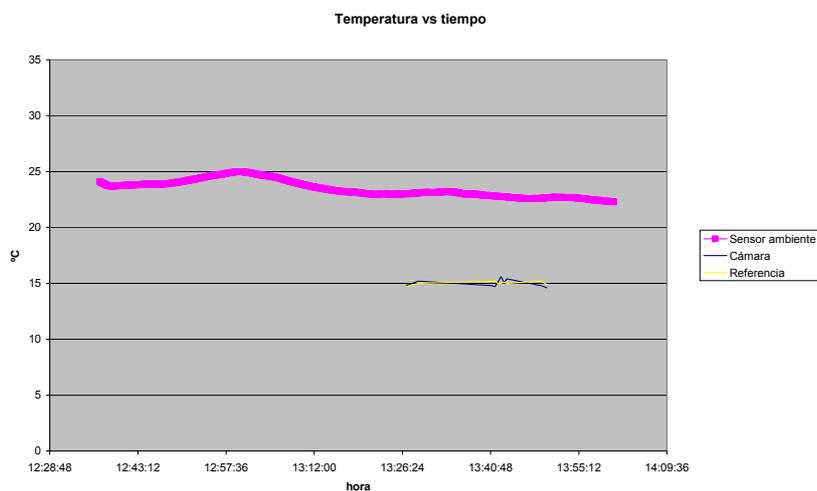
Figura 3.31. Fotos térmicas tomadas durante la precarga del muro de tapial.

Si se representan las temperaturas tomadas con la instrumentación inalámbrica y la cámara se aprecia que la diferencia de temperatura entre el sensor de ambiente y la cámara térmica se debe a la acumulación del aire caliente de la calefacción en la zona alta de la nave, que corresponde con la colocación del sensor ambiental.

Desde la desconexión del calefactor, hacia las 13:00 horas, se observa un descenso progresivo de la temperatura; el muro, debido a su masa, es más insensible a la calefacción y permanece estable durante todo el tiempo.

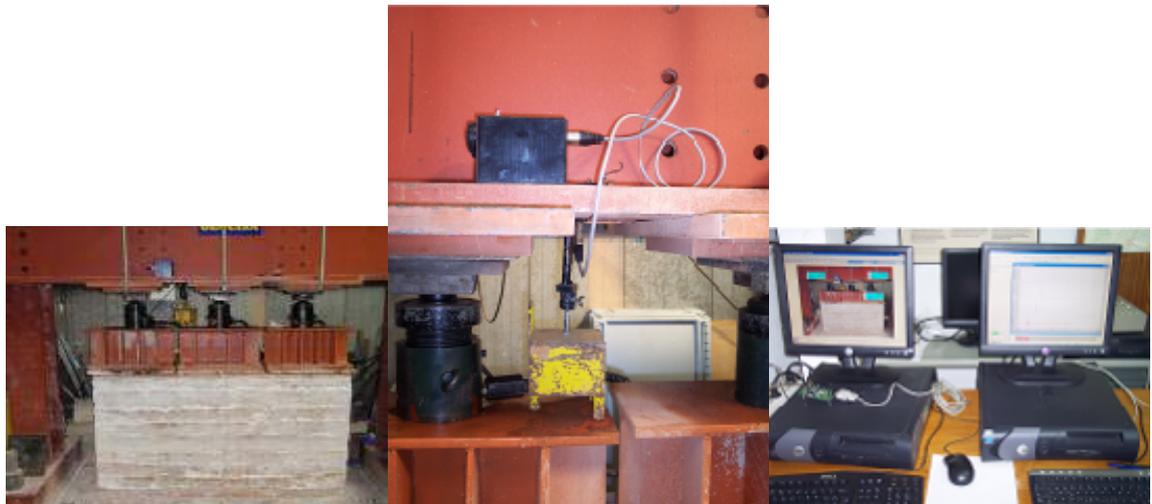
Figura 3.32. **A la izquierda se presenta el aspecto del muro de tapial instrumentado inalámbricamente; en el centro se muestra el transductor de desplazamiento (LVDT) y a la derecha el sistema de adquisición remoto.**

El transductor de desplazamiento (L.V.D.T.) se situó sobre el segmento central del muro a ensayar, de forma que fuera capaz de medir el desplazamiento del muro provocado por la presión. Para su instalación se dispuso en una pieza mecanizada que permitía su amarre por un extremo a una pesa que descansaba sobre la plancha metálica que transmite la fuerza del pistón al muro y por el otro a un cable acerado sujeto a un tirante en la parte superior de la estructura de la instalación (Figura 3.32).

El acondicionador de señal de la LVDT. se conectó al módulo inalámbrico que se situó sobre una de las vigas de reparto de carga de la estructura. (Figura 3.32).

El módulo inalámbrico de parámetros ambientales se situó igualmente sobre una de las vigas de la estructura. Ambos módulos quedan posicionados fuera de la zona de influencia de los pistones del gato hidráulico y de la zona del muro que sufre el desplazamiento. (Figura 3.32).

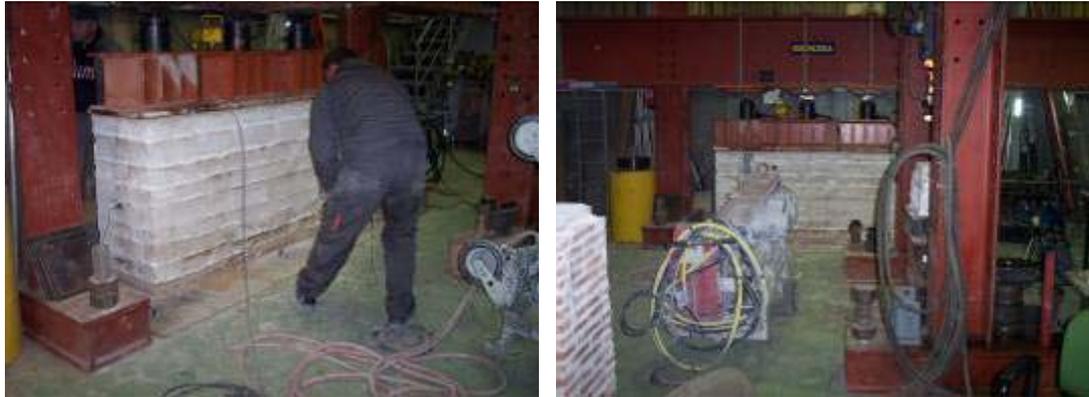
El primer corte que se realizó fue el corte de hilo de diamante. Éste se realizó en el tercio izquierdo de la pared visto desde el centro de la nave. Antes del corte propiamente dicho, fue necesario realizar un taladro en la parte inferior de muro para poder cerrar el lazo del hilo, del que se efectuaron medidas de vibraciones durante el corte de la pared (Figura 3.33).

Figura 3.33. Detalles del montaje del sistema de corte con hilo de diamante.

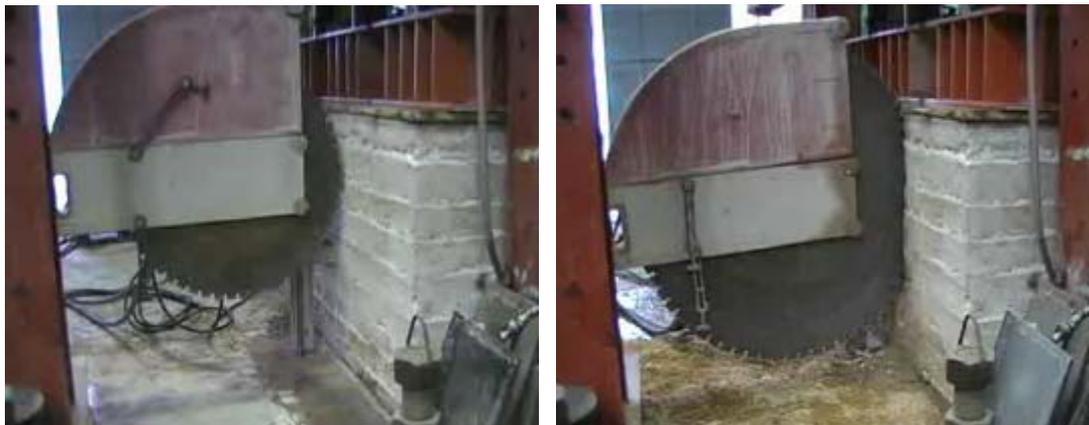
En cuanto al corte con sierra de disco, éste se realizó en el tercio derecho de la pared visto desde el centro de la nave. Antes del corte propiamente dicho, fue necesario instalar el sistema de anclaje y guiado del disco. Pese al tamaño de la sierra, un único disco no fue capaz de cortar el muro, en toda su profundidad de una sola pasada. Para evitar instalar en ambas caras la máquina de corte, se utilizaron dos discos de tamaño diferente (Figura 3.34). Se efectuaron medidas de vibraciones durante las perforaciones para instalar los elementos de sujeción de la sierra y durante el corte con ambos discos.

Figura 3.34. Utilización de dos discos con sierra en el muro de tapial.

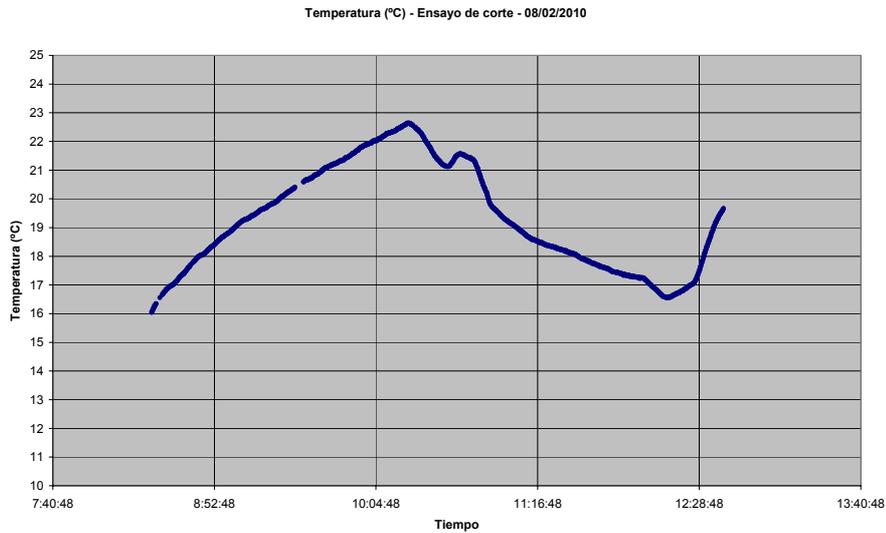
Figura 3.35. Evolución de la temperatura durante el ensayo de corte.

La evolución de la temperatura es ascendente en el primer tramo de la curva porque se encendió el sistema de calefacción de la nave de ensayos, posteriormente se apagó y la temperatura se elevó de nuevo debido a la numerosa visita de los socios del proyecto y evaluadores del Ministerio, para continuar decayendo cuando abandonaron el lugar y posteriormente se encendió de nuevo el sistema de calefacción.

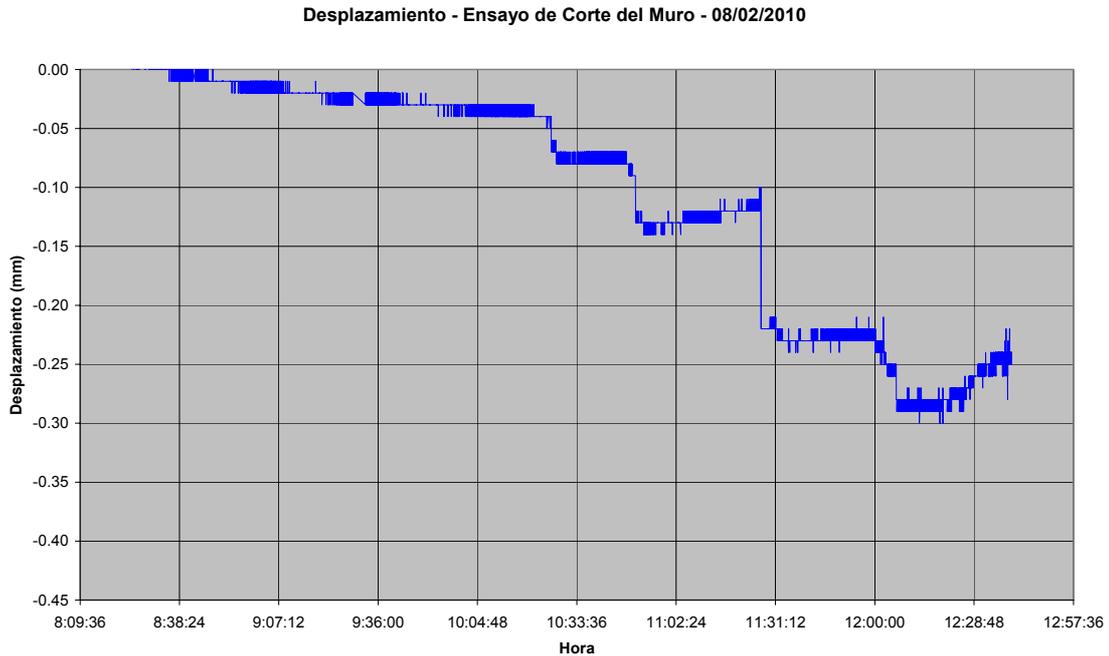
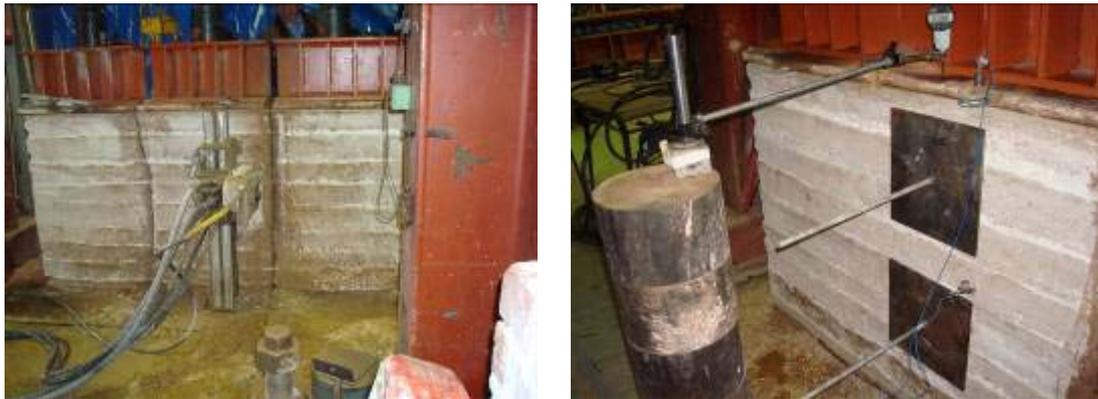
El registro del desplazamiento del bloque central se muestra en la gráfica siguiente (Figura 3.36). Como se aprecia el desplazamiento máximo que se produce es 0.28 mm, y es al final del corte con sierra de disco. La posible razón para este comportamiento es la pérdida de material durante el corte, como se aprecia en la fotografía de la Figura 3.36., ya que el sistema de corte fue el más traumático para el muro, ya que el sistema de intervención eliminaba parte de la superficie del muro en cada pasada del sistema de guiado de la maquina de corte y, además, requirió la instalación de unas placas de anclaje que impidiesen el hundimiento de los pernos de anclaje de la sierra (0.4 x 0.4 m). Aun así la degradación del muro comienza desde las operaciones de preparación del sistema de corte con hilo de diamante, en ellos el desplazamiento que se produce llega a los 0.08 mm y alcanza los 0.13 mm, cantidad suficiente para dañar esta estructura, donde el material apenas está ligado. En añadidura, el corte no fue recto como era de esperar sino que debido a que las tongadas fueron de diferente material, las resistencias que ofrecieron al corte con hilo fueron diferentes y el resultado no sería admisible en una obra real. También, es verdad, que en una obra real este inconveniente se suele solventar incluyendo un sistema de poleas a la máquina de corte.

Figura 3.36. **Arriba:** Evolución del desplazamiento del bloque central durante el ensayo de corte. **Debajo:** Izquierda. Aspecto del muro al finalizar los cortes; Derecha. Detalle del sistema de anclaje del sistema de corte con sierra de disco.

Asimismo, como se aprecia en el gráfico, las vibraciones producidas por el sistema de corte se transmitieron por toda la estructura provocando señales con una gran cantidad de ruido.

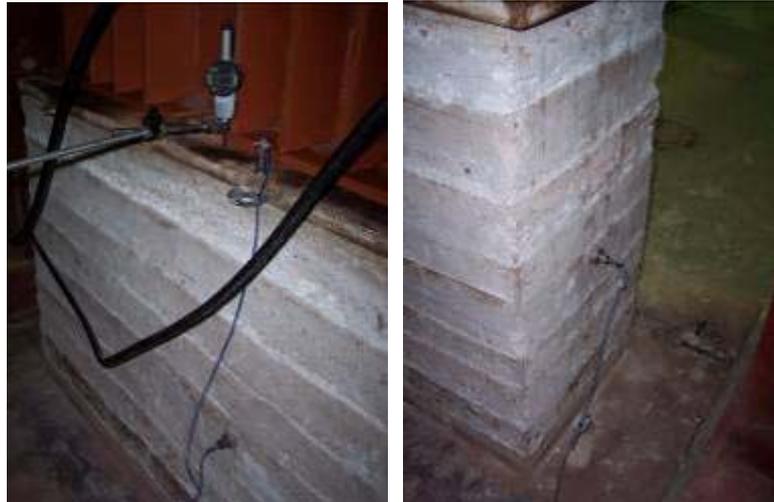
En cuanto al estudio dinámico, la posición de los sensores fue la misma que en el muro anterior (Figura 3.7)

Figura 3.37. Detalles de localización de los acelerómetros en el muro de tapial.

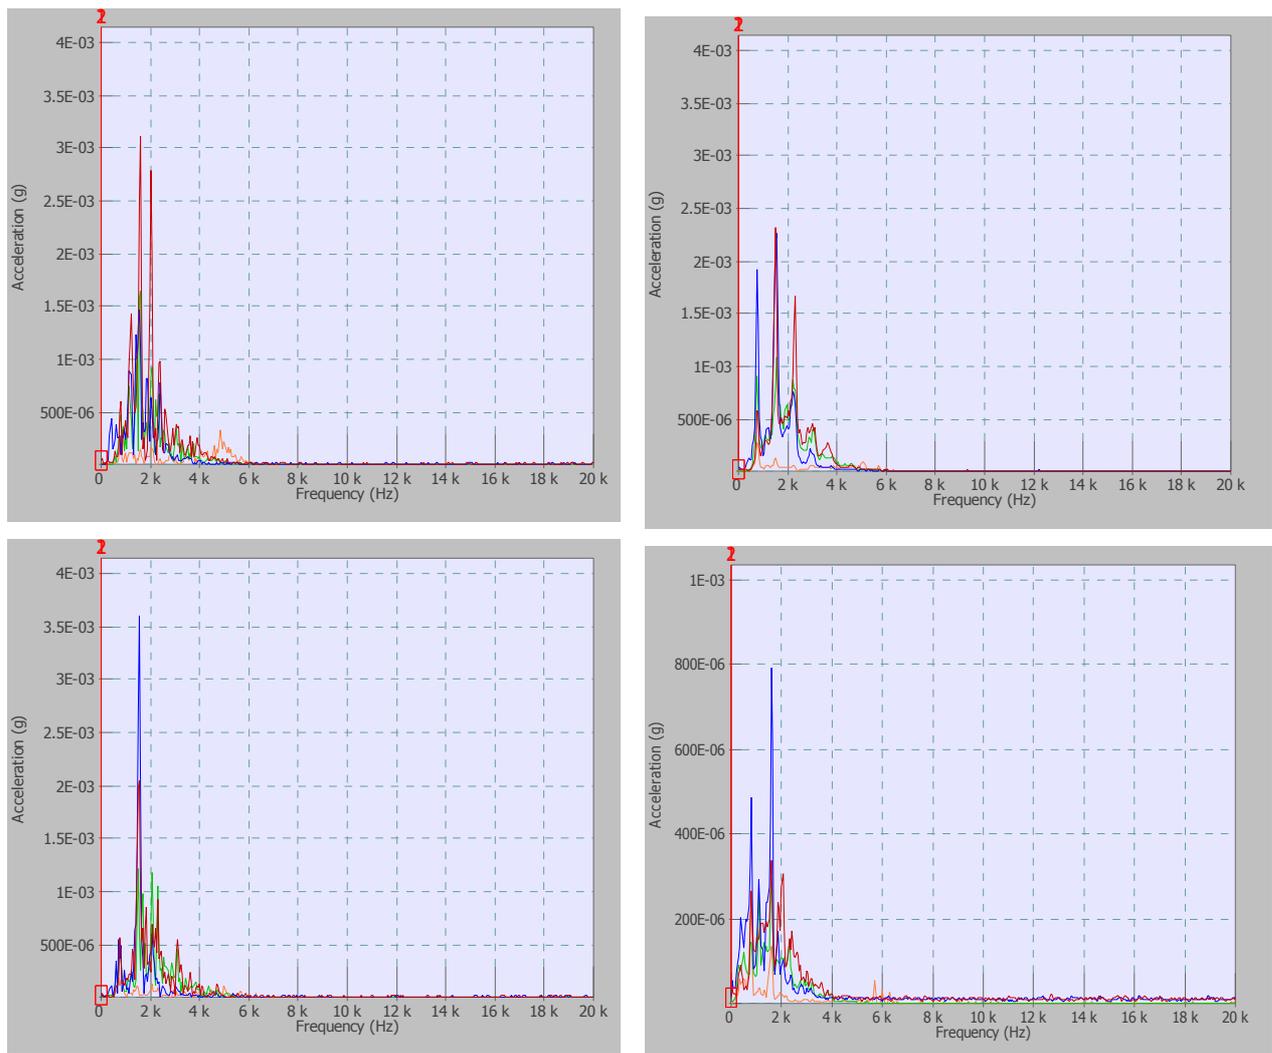
Por simplicidad, solo se muestran los gráficos de aceleración; en el anejo 1 pueden verse los resultados completos. Comenzando por el corte de hilo de diamante debe notarse que los sensores que miden las vibraciones producidas por el hilo de diamante son X2, Y y Z. De advertirse que al estar intacto todavía el muro, el sensor X1 recoge medidas muy similares al sensor X2 durante el taladrado inicial y las primeras fases del corte. Al final de la adquisición, el sensor X1 es menos sensible al proceso de corte. (Figura 3.38). En esta ocasión el ruido de las señales es mucho mayor que en el muro de ladrillo macizo, esto es porque en el caso anterior la estructura es más rígida y resistente. Sin embargo hay otros aspectos que se repiten como ya se comentó en el apartado 3.1, esto es, se detecta casi exclusivamente señales apreciables en el sentido longitudinal del muro, x, además se detectan varios modos de vibración, debidos a las mismas causas. Por un

Además, también hay que resaltar que, como cabía esperar, el modo más excitado en esta ocasión es el primero y no el segundo, como en el caso anterior. Por lo tanto, se puede concluir que las frecuencias que se aprecian son las correspondientes a las de las máquinas, filtradas por un elemento transmisor como es el muro.

Figura 3.38. Espectros de frecuencia obtenidos en instantes aleatorios del proceso de corte con hilo de diamante en el muro de tapial.

Si se comparan los espectros de los dos métodos de corte, se observa que la sierra radial produce valores de aceleración comprendidos entre 1 y 5.5mG mientras que las aceleraciones producidas con el hilo de diamante son menores, se encuentran entre 2.4 y 3.6 mG. Todas las velocidades de vibración medidas se encuentran en el rango de  $\mu\text{m/s}$ .

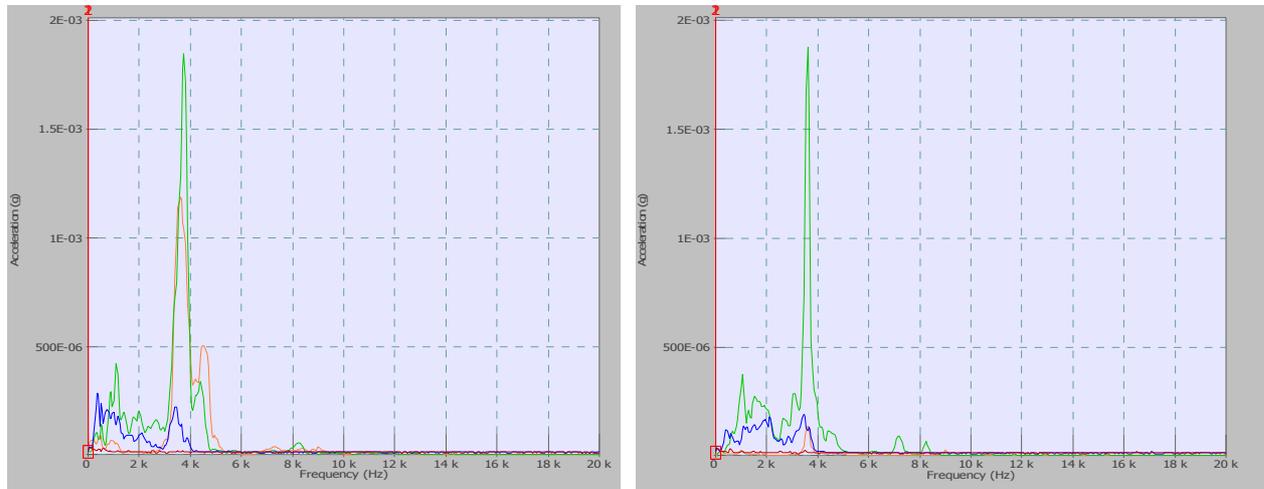
En el caso de la sierra de disco se van a presentar varias gráficas, primero la relacionada con el sistema de anclaje de la máquina (Figura 3.39). En estas gráficas se puede apreciar como la dirección Y es la más excitada, esto es debido a que el material estaba muy disgregado y al producirse los taladros muy cerca del sensor, éste lo ha detectado

casi exclusivamente, y en el caso del perno superior el acelerómetro vertical también lo ha registrado a la misma frecuencia pero con valores de un orden de magnitud más bajo.

Figura 3.39. Espectros de frecuencia obtenidos durante el anclaje del sistema de guiado de la sierra de disco en el muro de tapial.

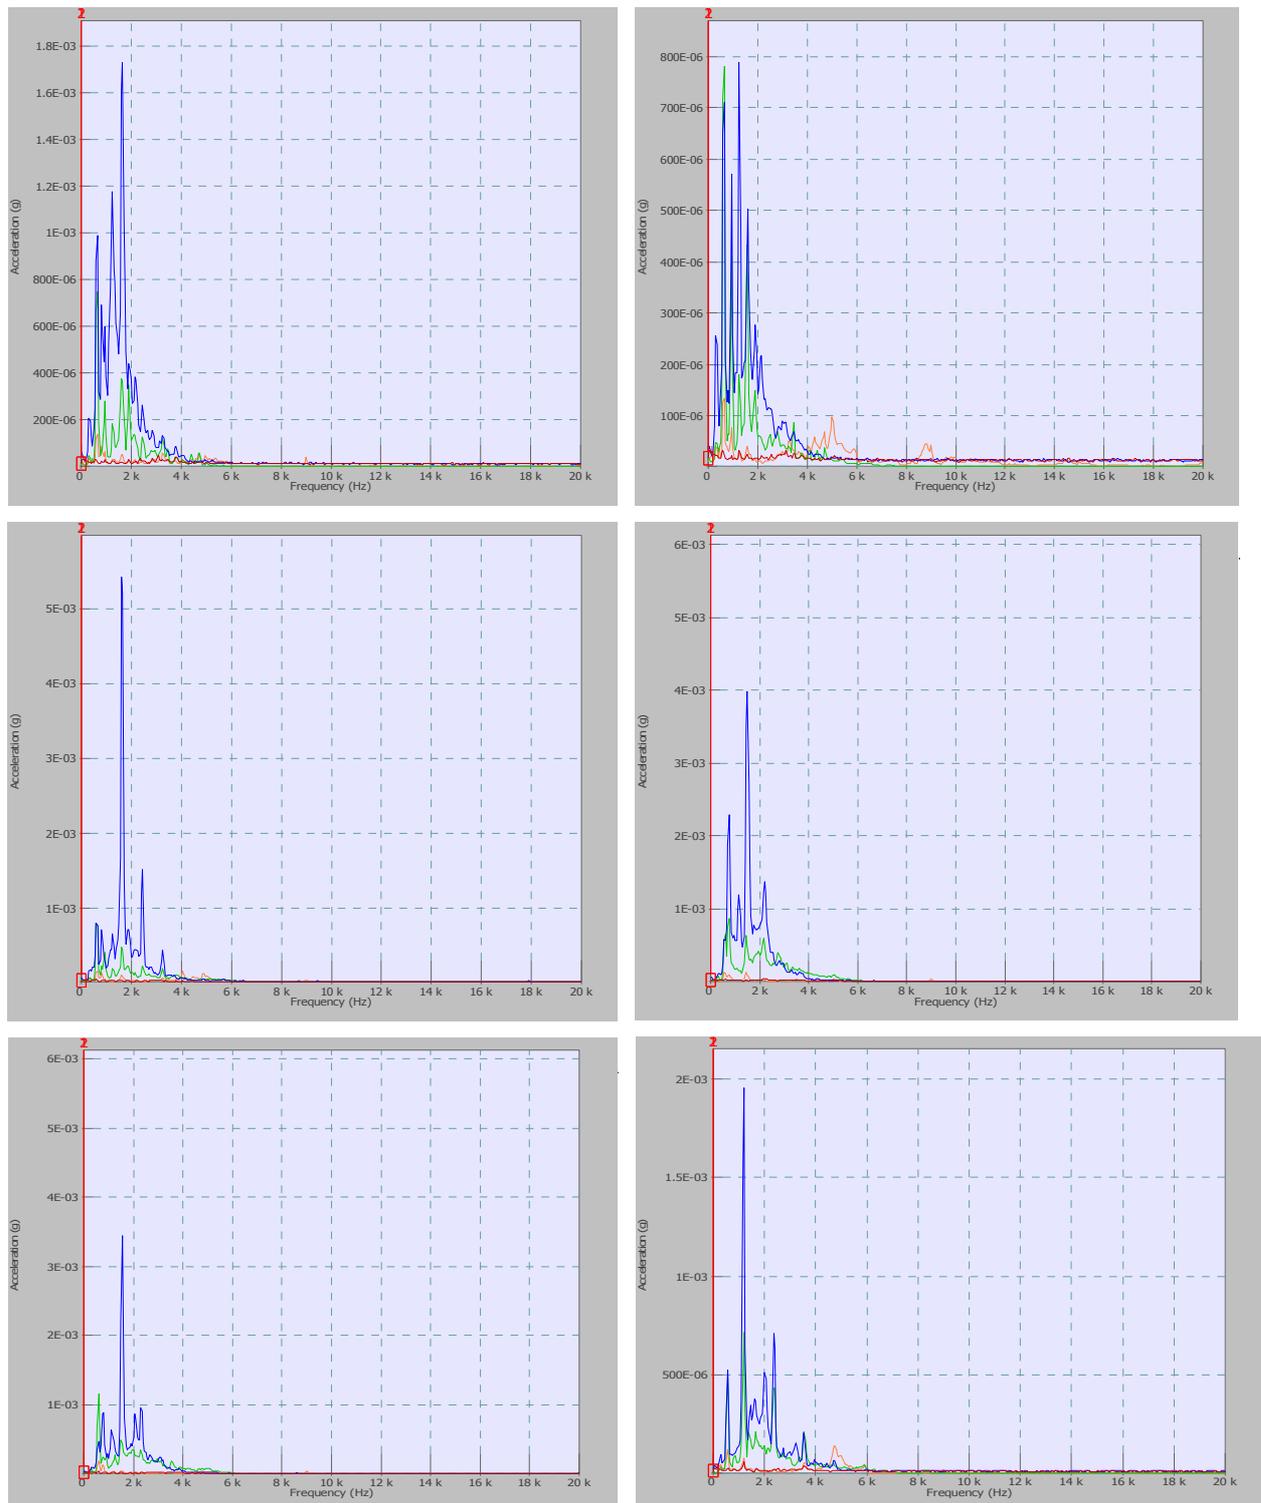
En la Figura 3.40 se muestran los espectros de aceleración cuando se utiliza el disco pequeño. Al comienzo del corte la señal contiene mucho ruido, de ahí que presente muchos máximos, posteriormente la señal se hace mucho más nítida y se puede determinar la frecuencia excitada, es la que se corresponde con el primer modo de vibración. También se nota la excitación fuera del plano, pero siendo ésta entre 3 y 5 órdenes menor que la anterior, la dirección vertical apenas se excita con este tipo de actuación.

Figura 3.40. Espectros de frecuencia obtenidos durante la utilización del primer disco de la sierra en el muro de tapial.

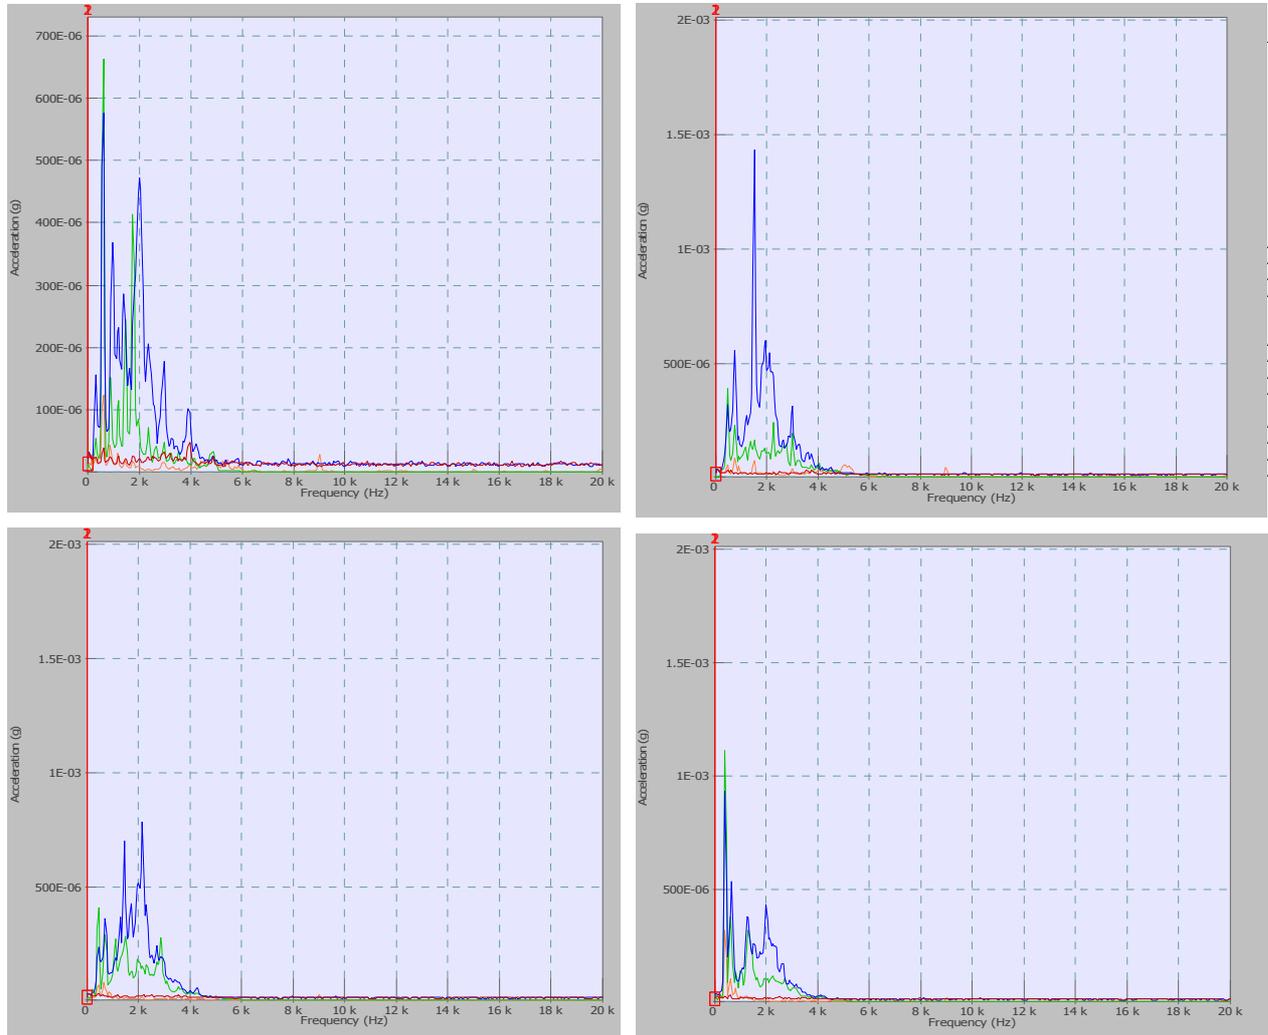
En la Figura 3.41 se muestran los espectros de frecuencia para las aceleraciones medidas cuando se utilizó el segundo disco, como era de esperar, al estar ya una parte

separada, la señal no es tan nítida como al comienzo del corte, del mismo modo la excitación fuera del plano también se registra, aunque también no tan significativa como la longitudinal.

Figura 3.41. Espectros de frecuencia obtenidos durante la utilización del segundo disco de la sierra en el muro de tapial.

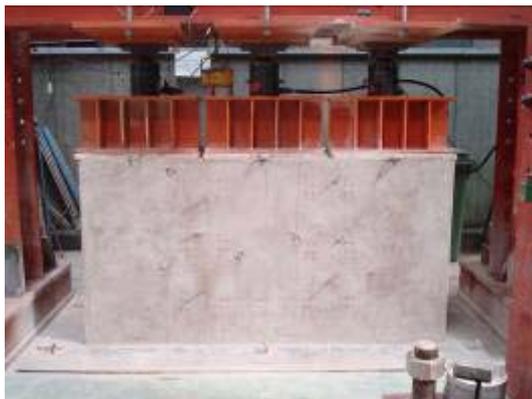
A continuación se cosió, con varillas de acero roscado y fibra de vidrio, ambas de 12 mm de diámetro y 50 cm de longitud, embebidas en una lechada de cal. Al igual que con el mortero se procedió a sus ensayos de curado para asegurar la total adherencia de la mezcla a las varillas (Figura 3.42).

Figura 3.42. Muro de tapial calicastroado y cosido.

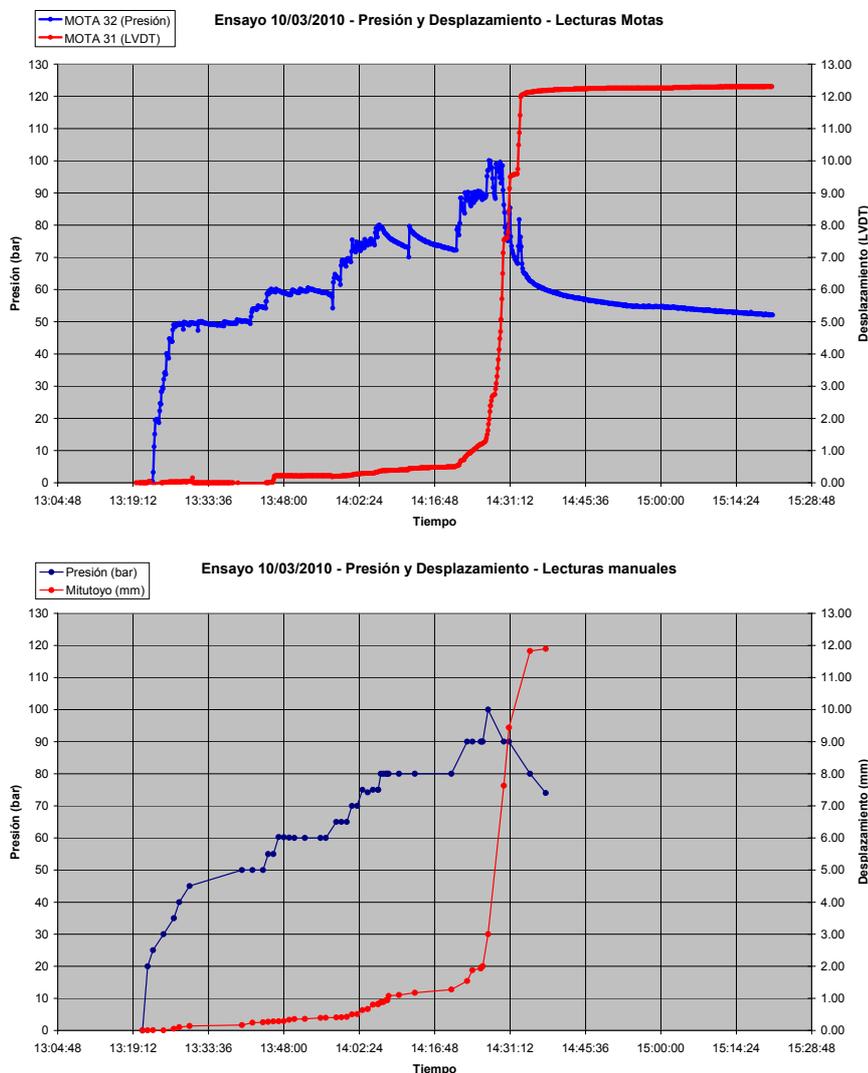
A continuación se presentan en la Figura 3.43 los registros obtenidos por los sensores de desplazamiento y presión, tanto de medidas en continuo como de medidas manuales. El registro de las primeras se ha realizado con una frecuencia de adquisición de una medida por segundo. Como se observa la correlación existente por instrumentos equivalentes es mayor del 90 % y por lo tanto, se podría utilizar cualquiera de los dos tipos independientemente.

Figura 3.43. Comparativa de los registros de presión y desplazamiento de la instrumentación inalámbrica y manual.

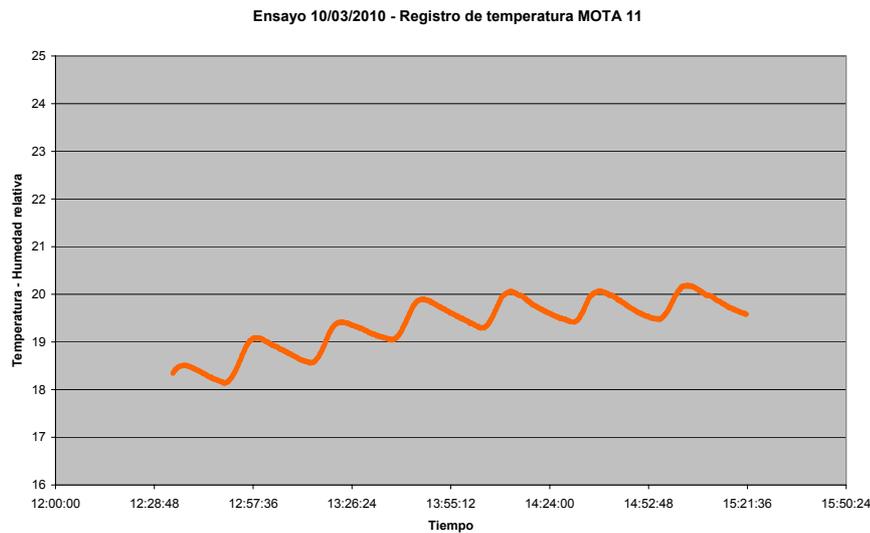
El gráfico de la temperatura se adjunta en la Figura 3.44. Las oscilaciones se deben al funcionamiento del sistema de calefacción dentro de la nave de ensayos.

Figura 3.44. Evolución de la temperatura durante el ensayo de cosido en el muro de tapial.

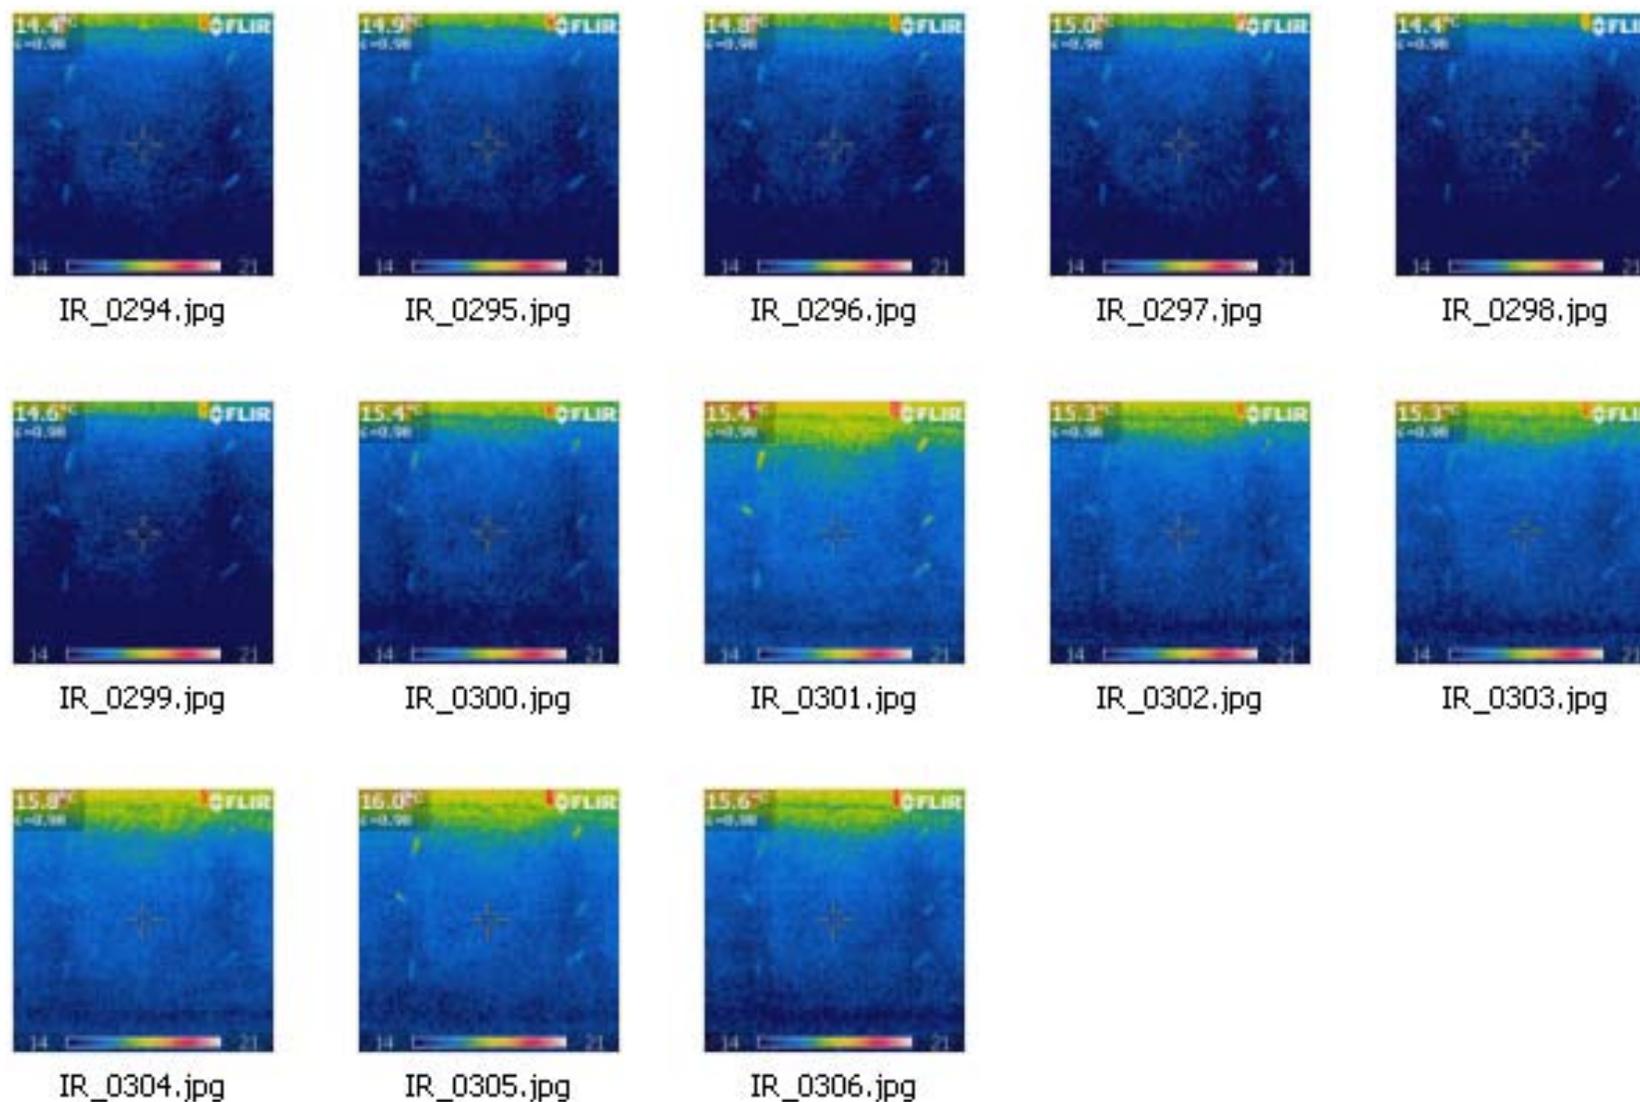
En cuanto al estudio termográfico se debe notar que la cámara se situó a 2,5m del muro, perpendicular y centrada. En esta situación se veían la chapa metálica de reparto de cargas y casi toda la altura de la pared. Se programó un coeficiente de emisividad de 0.98. Además, para evitar variaciones en la escala de color que pudieran confundir durante el ensayo, se canceló la opción de ajuste automático del rango de medida y la escala se fijó entre los 14 y 21 °C. En cada escalón de carga se tomó una foto térmica.

Figura 3.45. Imágenes térmicas recogidas durante el ensayo de cosido en el muro de tapial.
