PSE-380000-2009-3

## Patrimonio Accesible: I+D+i para una cultura sin barreras

### E2.21 – Descripción Técnica de Sistemas de Cosido, Refuerzo y Consolidación.

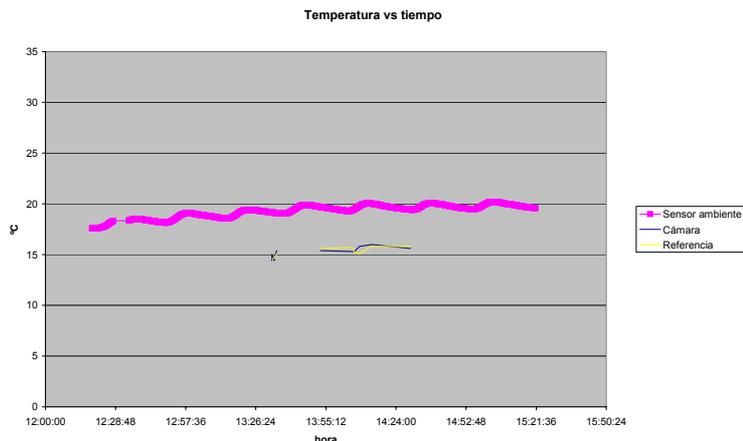
Si se representan las temperaturas obtenidas con el sensor inalámbrico, la cámara (medida instantánea) y la referencia (Figura 3.46), siendo la referencia la temperatura que la cámara infrarroja marca al comienzo del minuto de medida, se observa que la diferencia de temperatura entre el sensor de ambiente y la cámara térmica se debe a la acumulación del aire caliente de la calefacción en la zona alta de la nave, que corresponde con la colocación del sensor ambiental.

Se observa una forma similar de la gráfica de la temperatura registrada por la cámara con el ciclo de funcionamiento de la calefacción de la nave; este ciclo también se refleja en el cambio de tonalidad de azul oscuro a azul claro de las termografías

Figura 3.46. Comparativa de medidas de temperatura en el muro de tapial durante el ensayo de cosido.

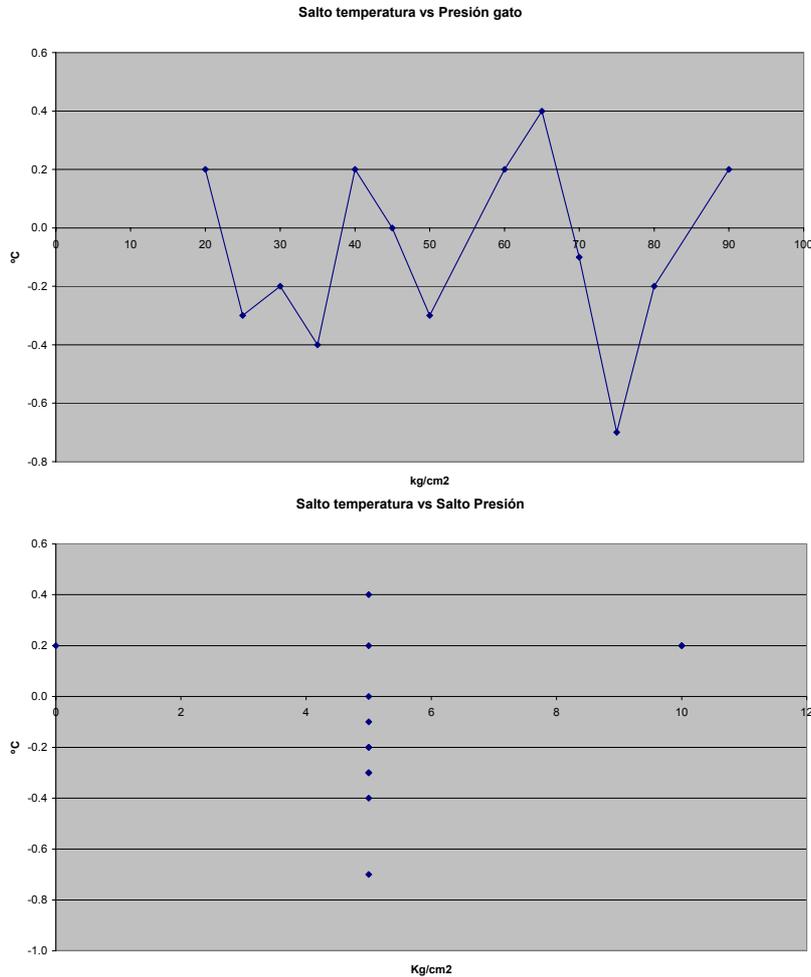
Representando los saltos de temperatura frente a la presión y al diferencial de presión se observa que no existe correlación entre las variables, es decir, todos los saltos de temperatura se pueden producir a cualquier carga o salto de carga.

Figura 3.47. Comparativa de medidas de temperatura y saltos de presión.

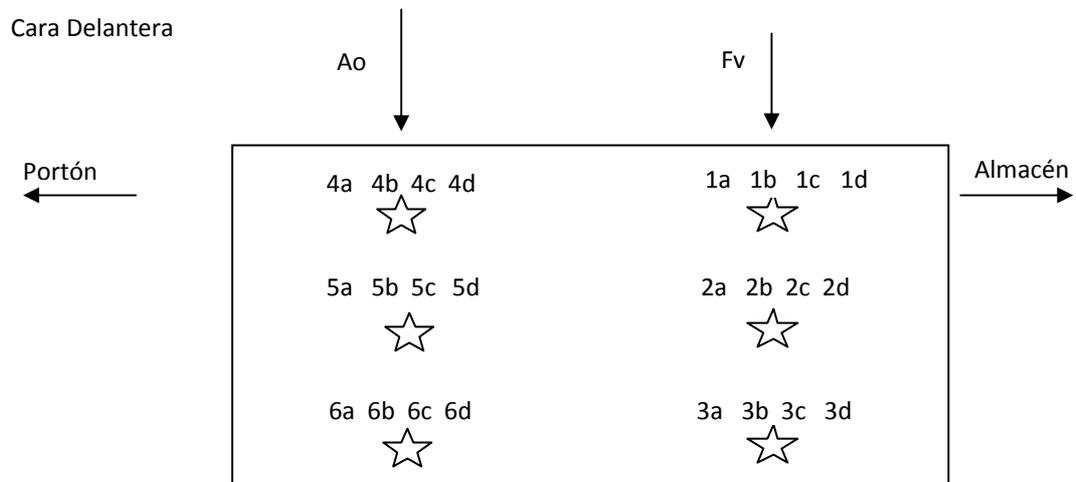
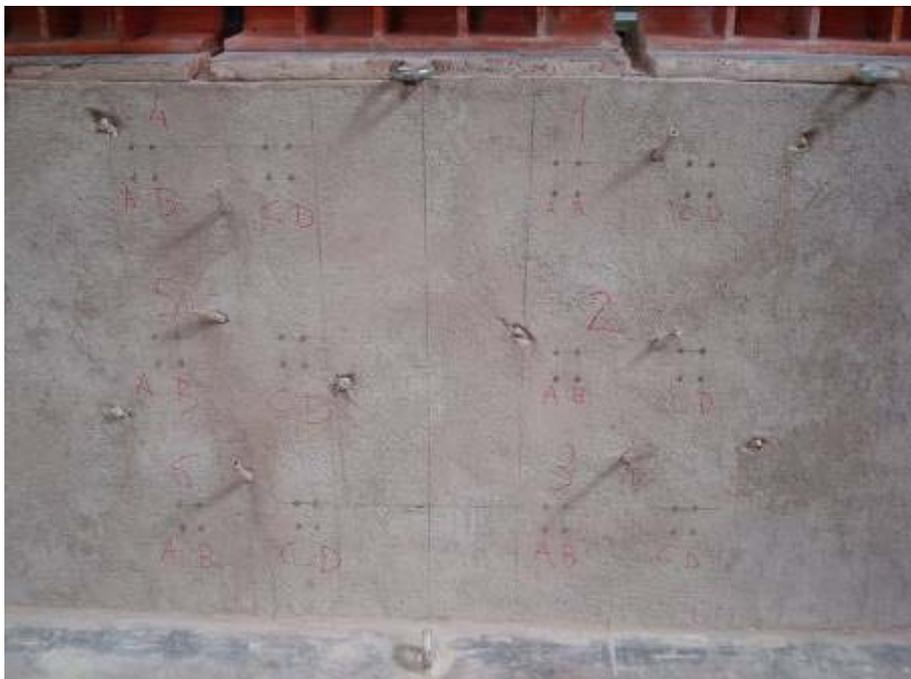
Finalmente, en cuanto a las medidas realizadas en las bases de extensometría conviene notar que éstas se han colocado según se indica en las Figura 3.48 y Figura 3.49 procurando que fueran a un tercio de altura y además cerca de los cortes y las varillas para recoger una información más fidedigna si cabe. A diferencia con el muro de ladrillo macizo no se ha realizado la perforación en la parte central del muro porque en caso de llevarse a cabo existirían grandes posibilidades de que el muro se desmoronara. Por este motivo se ha efectuado el ensayo con el mismo procedimiento, es decir, aplicando escalones de carga en la parte central del muro y midiendo las deformaciones generadas en algunos pasos, a la vez que se ha medido el desplazamiento del bloque central en cada incremento de carga. Los datos obtenidos manualmente se encuentran en la Tabla 3.9. Así se puede estudiar el comportamiento de las varillas con las bases y conocer el diagrama tensión para esa zona.

Figura 3.48. Esquema y fotografía de montaje de las bases extensométricas en la cara anterior del muro de tapial.

En cuanto a las bases extensométricas, éstas se han colocado en posiciones similares al muro de tapial (Figura 3.48 y Figura 3.49). Como recoger el comportamiento del mortero era muy difícil debido a la forma de los mampuestos, se optó por medir las deformaciones de las piedras, no fuera a ser que en algún momento se pudiera estar transmitiendo carga a este elemento.

El estudio estructural del ensayo de cosido se efectuó, otra vez, por medio de las bases de extensometría, ubicadas en las zonas ya planificadas (Figura 3.48 y Figura 3.49). Y un micrómetro que midió el desplazamiento de la zona central. Los datos adquiridos se encuentran en la Tabla 3.15. Si además estos datos se representan en forma de un diagrama de tensión-deformación (Figura 3.89) se observa que el muro tiene un comportamiento elástico hasta los 6 kg/cm<sup>2</sup> a partir de ese momento comienza el comportamiento plástico hasta una tensión de rotura de 17 kg/cm<sup>2</sup>. El ensayo se dio por finalizado cuando el bloque central descendió en bloque unos milímetros.

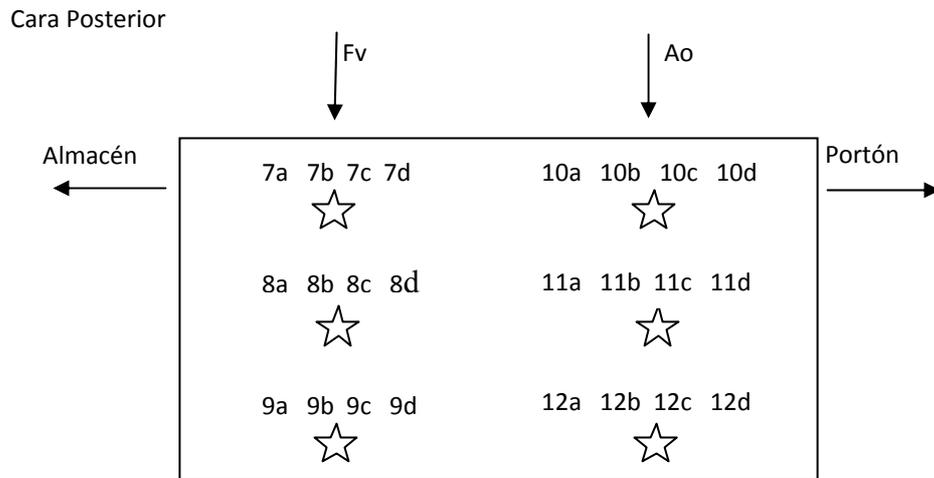
Figura 3.49. Esquema del montaje de las bases extensométricas en la cara posterior del muro de tapial.

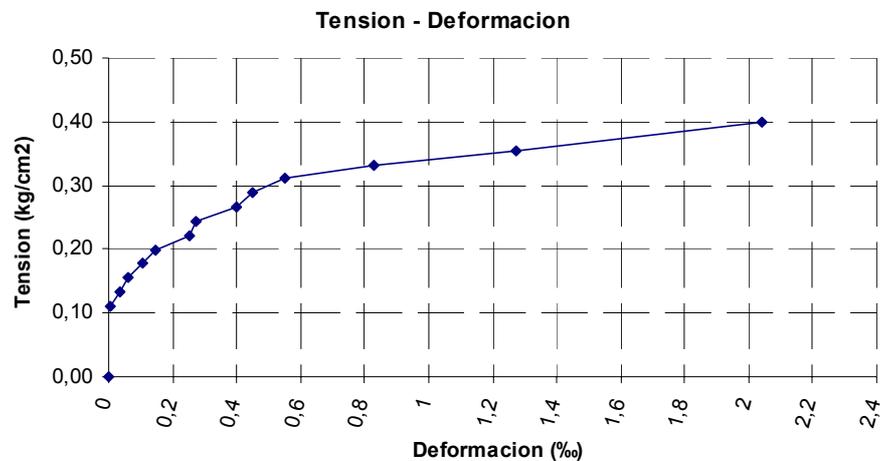
Del diagrama de tensión – deformación se deduce que el comportamiento plástico comienza a partir de los 55 bar de carga aplicada que se corresponde con 0.24 kg/cm<sup>2</sup> de tensión. Este valor es un valor extremadamente bajo de resistencia incluso para este tipo de material, también se notó durante la prueba que los desplazamientos eran mayores y las lecturas tardaban en estabilizarse.. El ensayo se dio por finalizado una vez que el bloque central sufrió un pequeño desplazamiento en bloque a la presión de 100 bar. Por lo tanto, la decisión de calicstrar fue adecuada ya resulta satisfactoria para este tipo de estructuras, no solo por el efecto estético sino también por el estructural.

Figura 3.50. Diagrama tensión – deformación para el bloque central durante el ensayo de cosido en el muro de tapial.

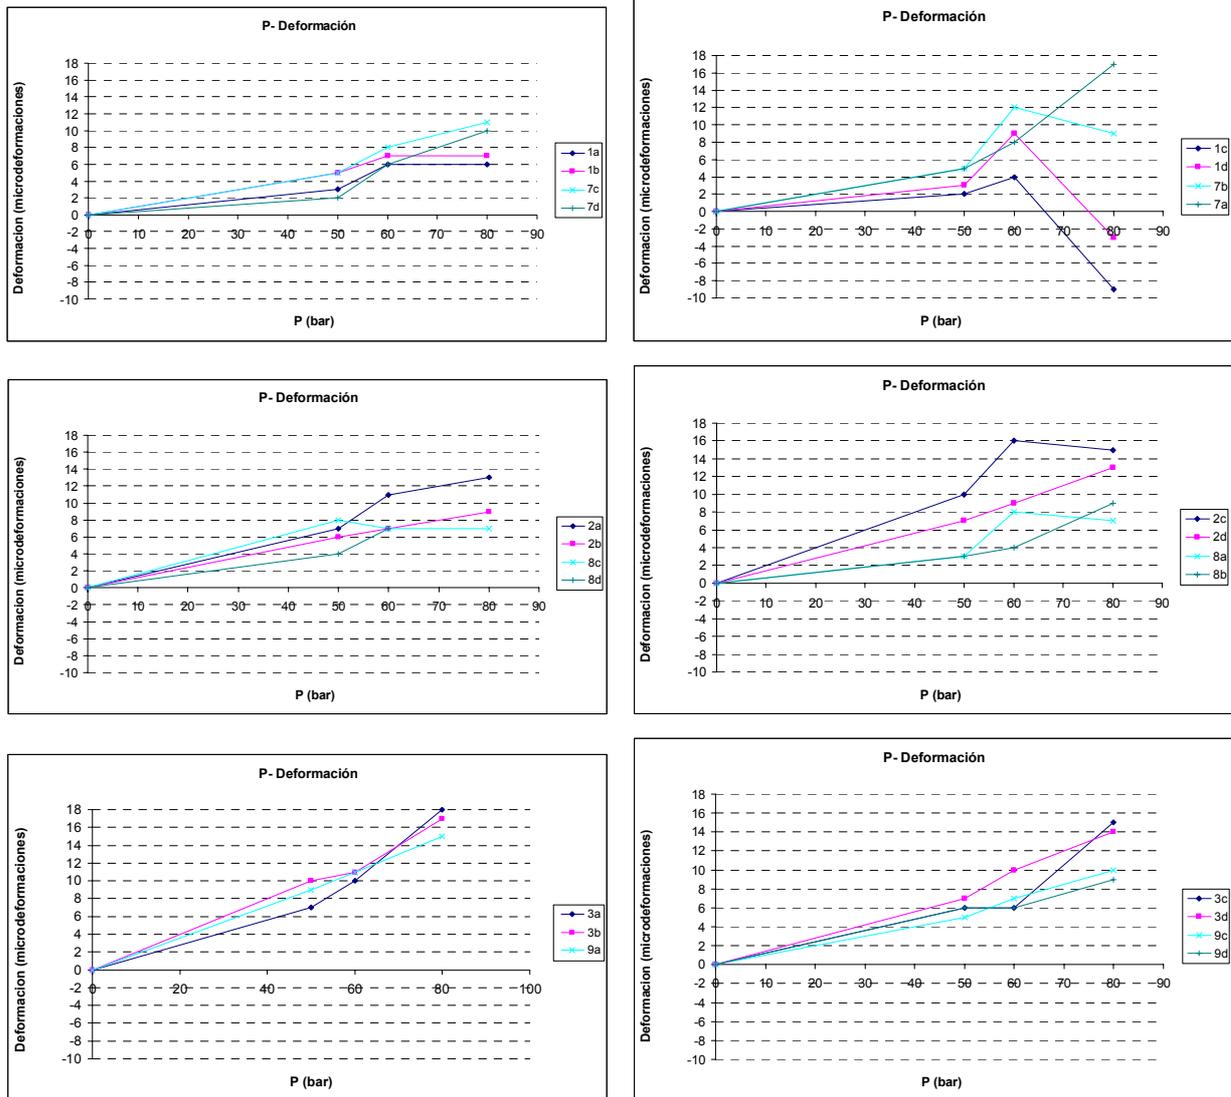
Figura 3.51. Deformaciones medidas con las bases en el cosido con varillas de fibra de vidrio, en la izquierda aparecen las correspondientes al bloque central y a la derecha aparece el extremo.

En las siguientes figuras (Figura 3.51 y Figura 3.52) se muestran los resultados obtenidos con las bases. En referencia al cosido con fibra de vidrio se observa que las deformaciones son mayores en la base de la parte cargada, como era de esperar, ya que es ésta la que hace de tope y no puede continuar transmitiendo la carga. Además se comprueba que las varillas comienzan a trabajar a partir de  $0,32 \text{ kg/cm}^2$  de tensión, ya que es cuando la parte no cargada comienza a deformarse.

Por lo que de la comparación de los dos grupos de varillas se comprueba una vez más que las varillas de fibra de vidrio tienen un comportamiento más acorde con el material de construcción, ya que se deforma de manera más gradual en comparación con el acero, que produciría los llamados puntos duros y quebraría la estructura a medio plazo.

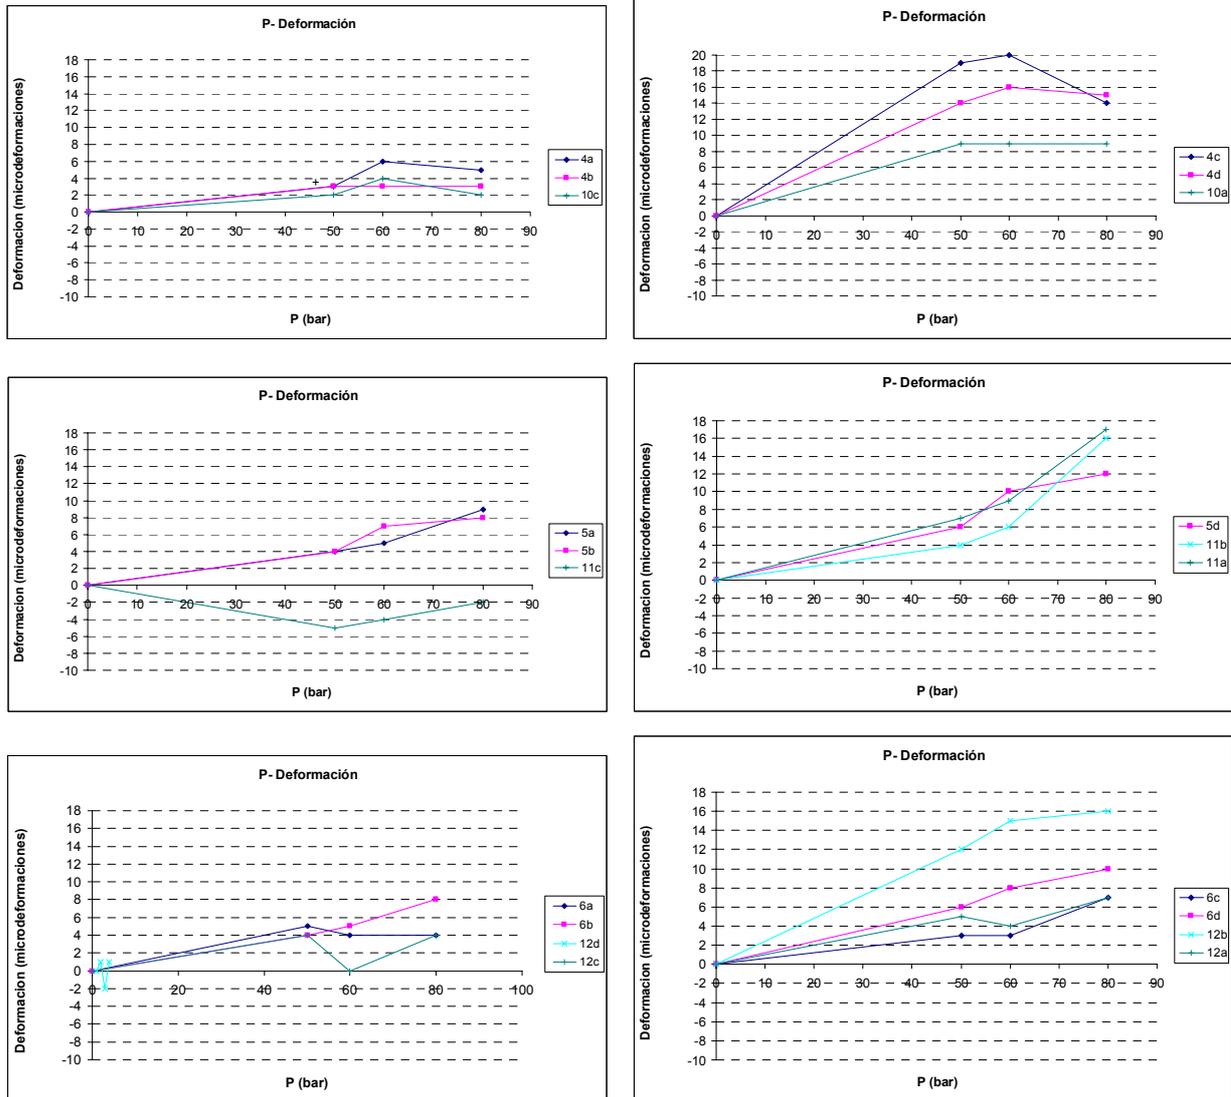
Figura 3.52. Deformaciones medidas con las bases en el cosido con varillas de acero, en la izquierda aparecen las correspondientes al extremo y a la derecha aparece el bloque central.

En cuanto a las varillas de acero, en ambas situaciones se comprueba que las varillas tienen un comportamiento lineal hasta que alcanzan el mismo nivel de tensión, a partir de ese instante las varillas comienzan a absorber los esfuerzos rasantes, prueba de ello, es que los más próximos a la aplicación de la carga son los que más se deforman y los más alejados los que dan lecturas más distantes entre sí. Además esta información viene corroborada por valores que alcanzan las varillas en el extremo no cargado, que presentan un comportamiento análogo pero a menor escala, como es de esperar.

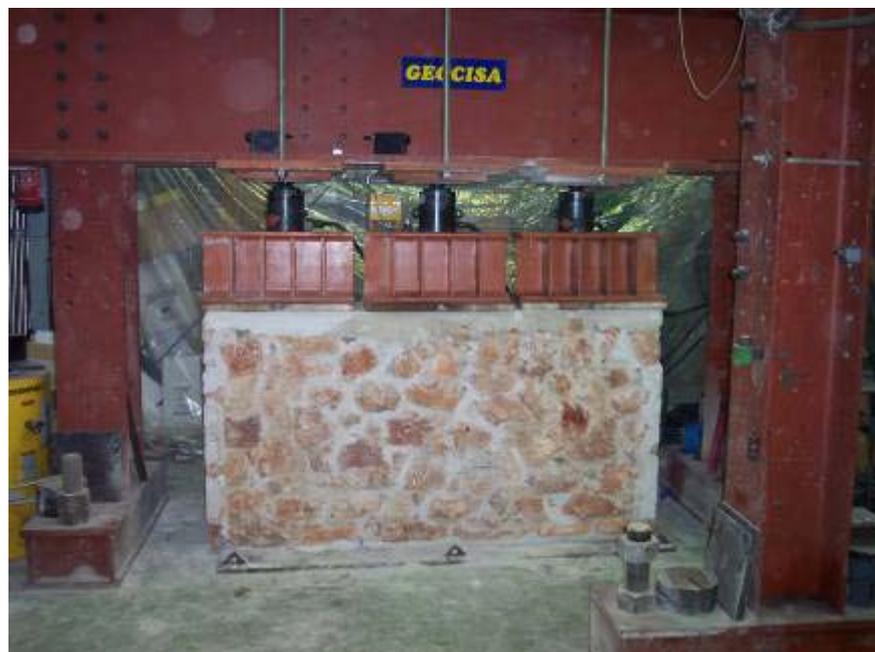
Figura 3.53. Imagen general del muro de mampostería en el banco de ensayos.

El siguiente muro estudiado ha sido el muro de mampostería. Las dimensiones han sido las mismas que la de los muros anteriores, esto es, 2 x 1 x 0.5 m, los mampuestos han sido de origen calizo y han sido ligados con un mortero de cal hidráulica en proporciones de 4 partes de arena y 1 de cal en un litro de agua. Una vez construido, se ha dejado a la intemperie para simular las condiciones reales de trabajo en los que se encuentra una estructura de este tipo (Figura 3.53).

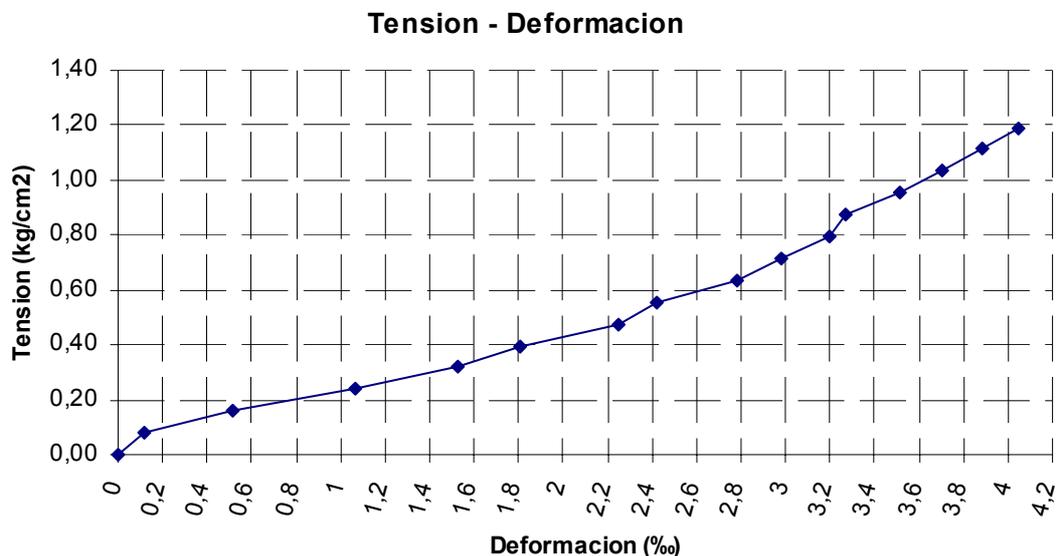
Figura 3.54. Diagrama tensión – deformación para el muro de mampostería.

Una vez, colocado el muro en el banco de ensayos, y preparado para la ejecución de todas las operaciones, se advirtió que, el meteorización del mortero podría además haber afectado a zonas internas del muro, por este motivo el proceso de carga se ejecutó en escalones muy pequeños de carga como se indica en la Tabla 3.10 y muy lentamente para dar lugar a la estabilización de las lecturas. El resultado se ha representado en la Figura 3.54, ahí se aprecia una deformación excesiva, mayor de 4 ‰ frente a la

esperada, alrededor de 1.5 ‰. Este valor se antojó llamativo, aunque para cumplir con el compromiso de simular al máximo posible las condiciones reales, se continuaron las tareas planificadas, se realizó el ensayo de gato plano y se intentó realizar el ensayo de corte, pero el hecho de intentar perforar el muro para abrazar el muro con el hilo de diamante y comprobar que los mampuestos se movían ligeramente, bastó para paralizar las pruebas de corte y tomar las decisiones pertinentes, finalmente se optó por inyectar las zonas afectadas por las formas de meteorización con un mortero de cal hidráulica aditivado con una proporción de resina epoxi para que alcanzara resistencia lo antes posible. De esta manera, una vez transcurrido el tiempo de curado el muro se volvió a cargar en dos ciclos diferentes uno rápido y otro más lento para comprobar el funcionamiento del mismo (Figura 3.55). En la línea naranja se muestra la entrada en carga veloz y en la rosa la entrada en carga lenta (al menos transcurrieron 5 minutos entre incremento e incremento), como es de esperar, el proceso veloz posee una pendiente más acusada, o lo que es lo mismo es más rígido, mientras que en el segundo proceso, la pendiente es ligeramente menor, este efecto es debido a que los materiales tienen tiempo de reaccionar y adaptarse a sus nuevas posiciones y comenzar a trabajar en caso de ser necesario, sin embargo la resistencia final es prácticamente la misma, por lo que se podía concluir que el muro trabajaba correctamente y se podía continuar con el resto de las tareas planificadas. Además si se comparan los tres procesos de carga se observará que las deformaciones máximas han disminuido significativamente, alcanzando unos valores típicos de trabajo (Figura 3.56).

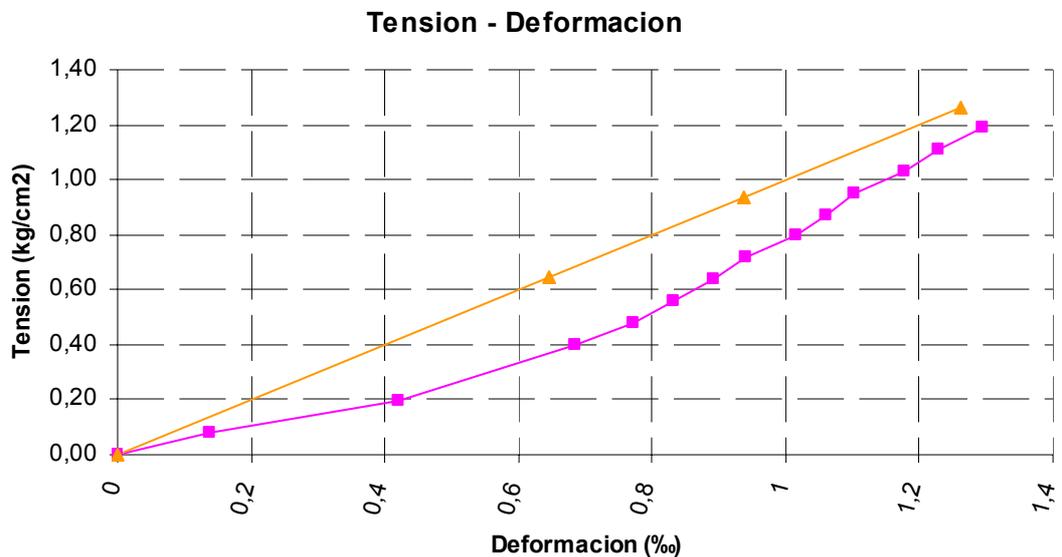
Figura 3.55. Diagrama tensión – deformación para el muro de mampostería inyectado.

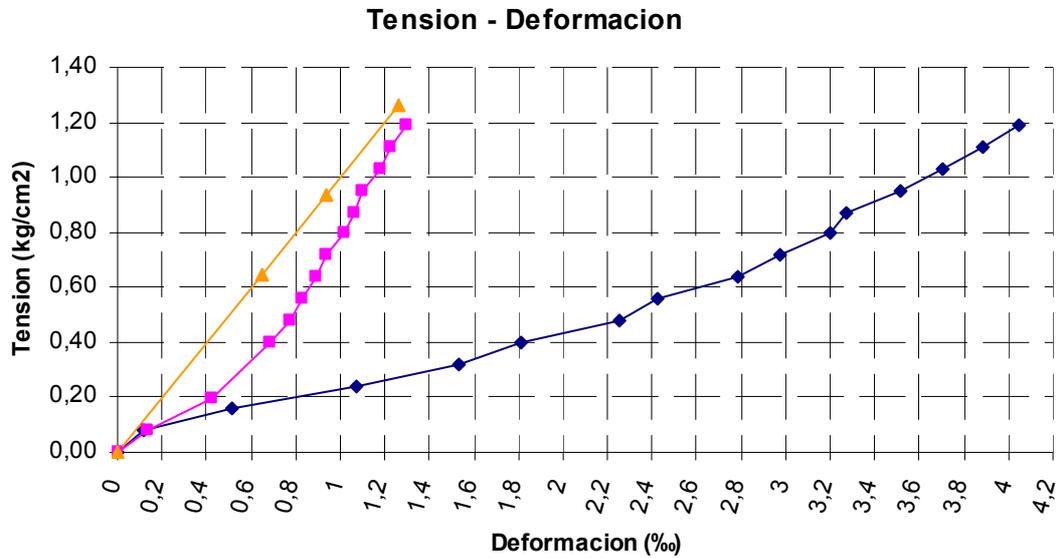
Figura 3.56. Comparativa de los diagrama tensión – deformación para los tres procesos de carga en el muro de mampostería.

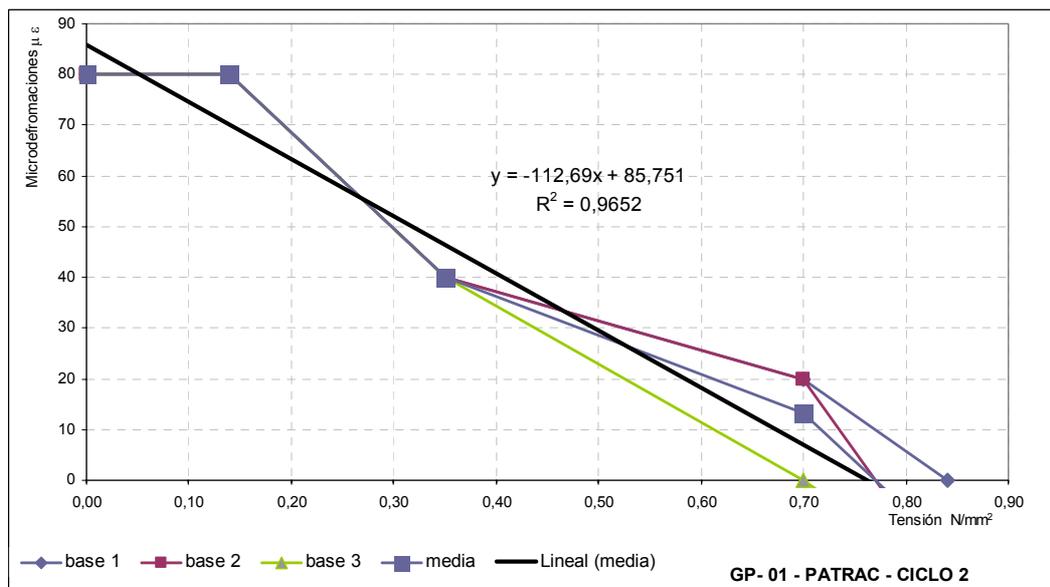
Figura 3.57. Resultados del ensayo de gato plano realizado en el muro de mampostería.

Por otra parte, como ya se tenía constancia de la validez de los ensayos de gato plano en estas estructuras, se procedió además realizar uno en el mismo muro. El resultado se presenta en la gráfica siguiente (Figura 3.57). Como se advierte la tensión es  $0,76\text{kg/cm}^2$ , cantidad inusualmente baja. Este valor significa que el muro o bien no está trabajando, o bien la zona de contacto con el gato no es suficiente. Vistas las circunstancias, la causa más razonable parece ser que fuese esta última.

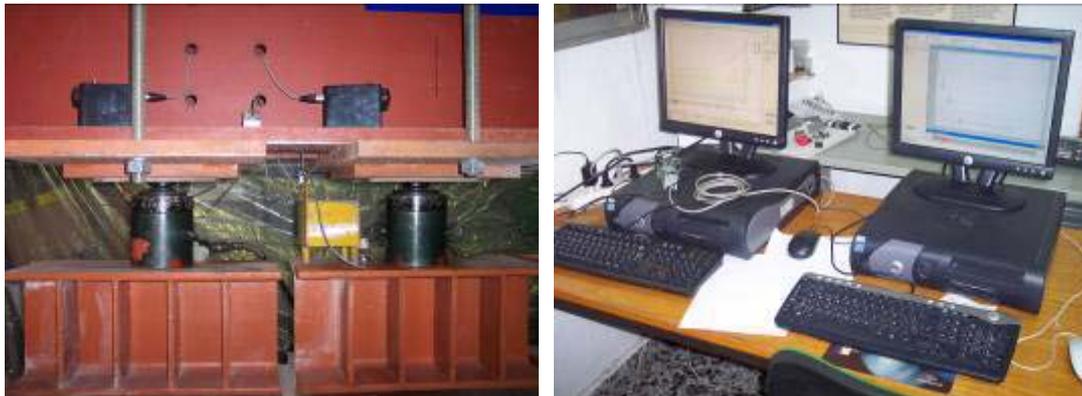
Figura 3.58. **A la izquierda se aprecia la instalación de Transductor LVDT, acelerómetro y mota ambiental en el muro de mampostería. A la derecha se muestra la estación base recepción de motas.**

El acelerómetro Dynatest se colocó sobre la placa de distribución de carga de la sección central del muro.

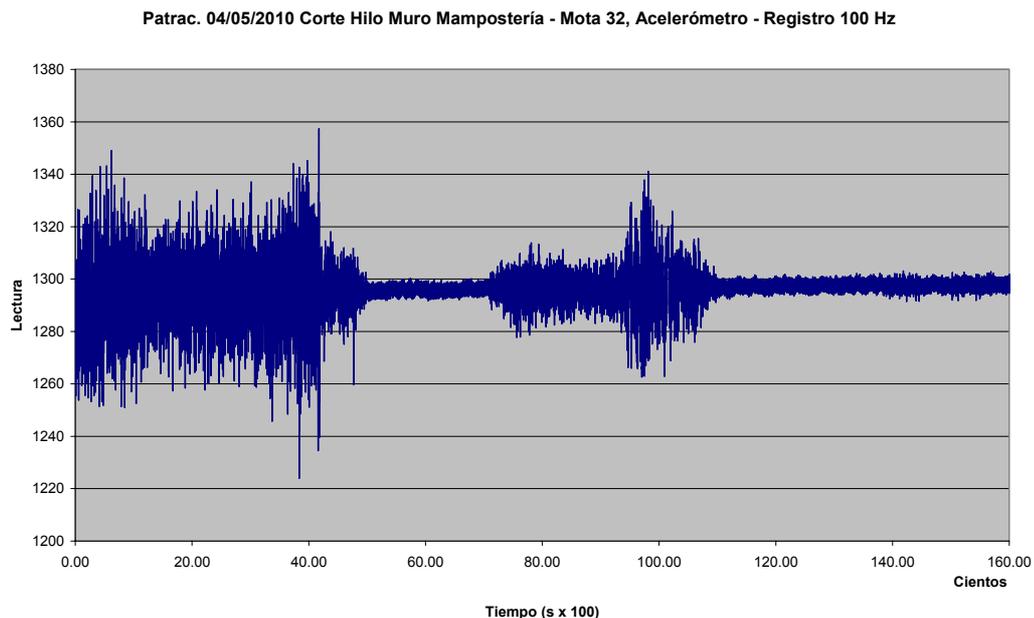
Figura 3.59. Registro adquirido con la mota con acelerómetro a 100 Hz/s durante el corte con hilo de diamante en el muro de mampostería.

A continuación se presentan los registros obtenidos por las mota con acelerómetro (Figura 3.59) y mota ambiental (Figura 3.60 y Figura 3.61). El registro se realizó con una frecuencia de adquisición de una medida por segundo. En el caso del acelerómetro se midió también a 100 Hz. En la Figura 3.59 se nota que si bien quedan registradas algunas variaciones sobre el valor de reposo, el rango de medida y la velocidad de muestreo no permitieron extrapolar información válida para este tipo de ensayo. A partir de las 11.00 h se produjo una variación del valor en reposo que pudo ser debida a una tensión de alimentación insuficiente.

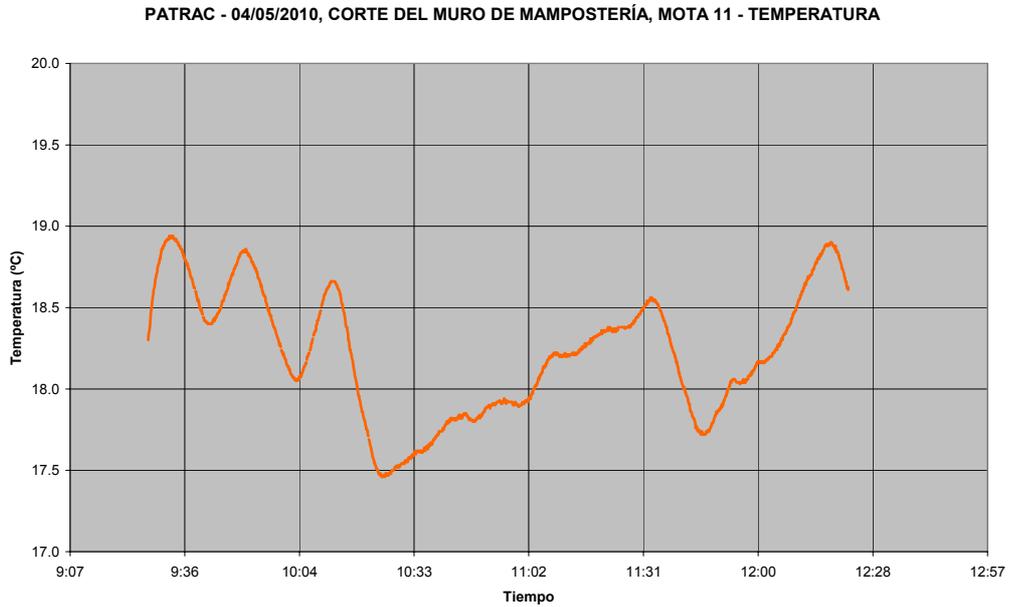
Figura 3.60. Temperatura en la nave de ensayo durante los cortes en el muro de mampostería.

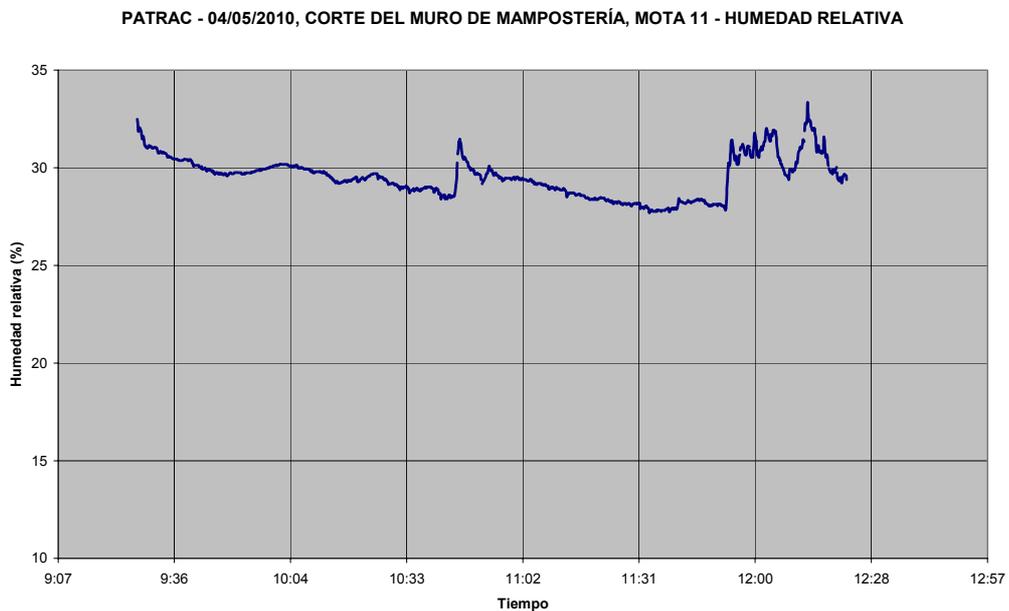
Figura 3.61. Registro de humedad relativa en la nave de ensayo durante los cortes en el muro de mampostería.

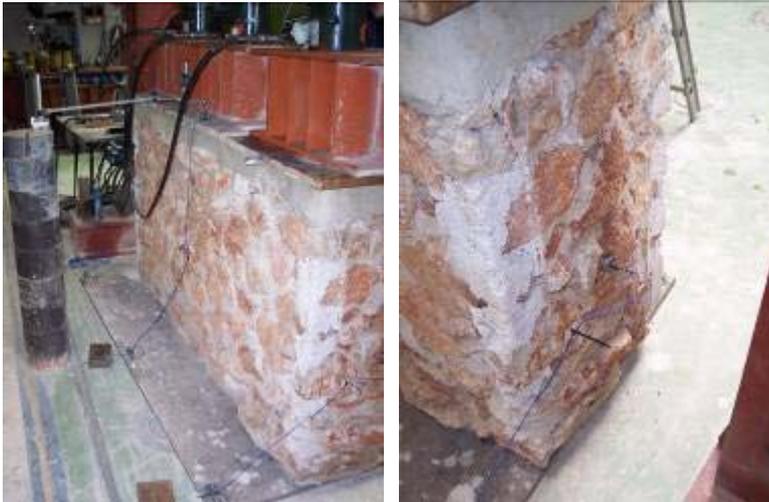
Figura 3.62. Localización de acelerómetros alámbricos en el muro de mampostería.

Para el estudio de las vibraciones se han utilizado los sensores utilizados con anterioridad fijado en las mismas posiciones que en los muros previos y con el mismo criterio de colores (Figura 3.7 y Figura 3.62).

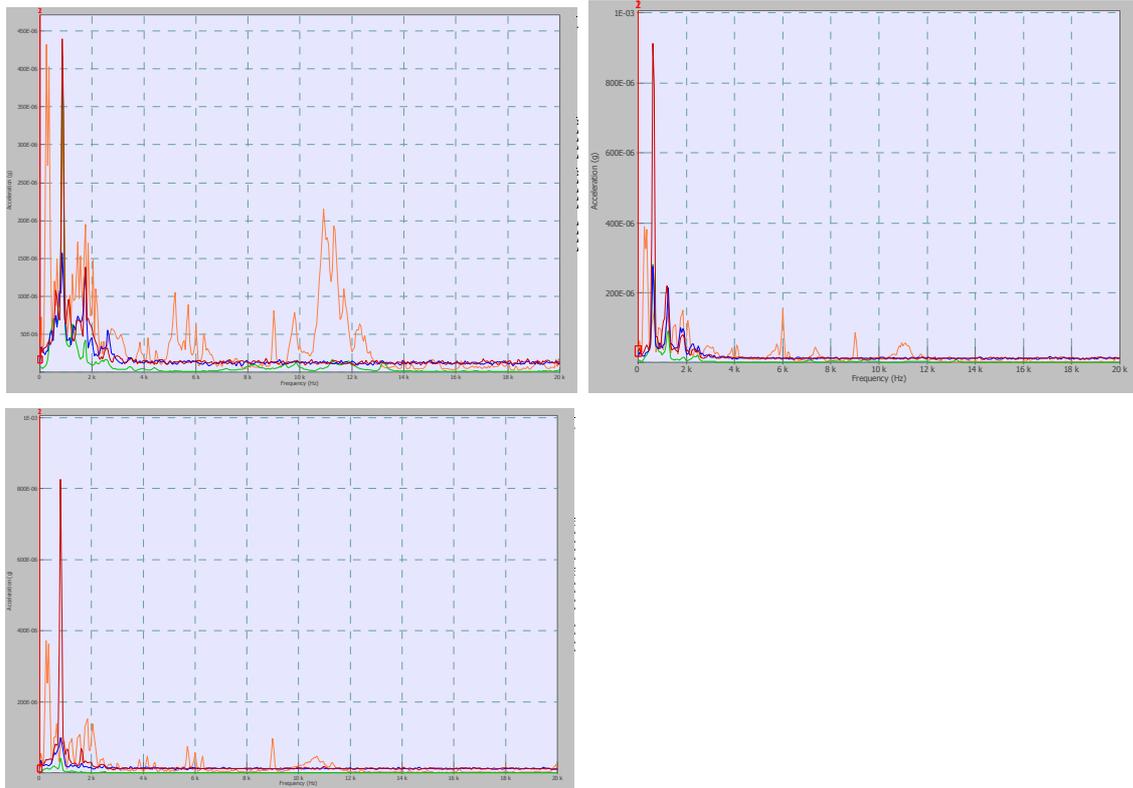
Figura 3.63. Espectros de aceleración en el corte con hilo de diamante en el muro de mampostería.

Los resultados del corte con hilo de diamante se muestran en los gráficos de la Figura 3.63. Los sensores que miden las vibraciones producidas por el hilo de diamante son X2, Y y Z. Nótese que al estar intacto todavía el muro, el sensor X1 recoge medidas muy similares al sensor X2 durante el taladrado inicial y las primeras fases del corte. Al final de la adquisición, el sensor X1 es menos sensible al proceso de corte, como cabía esperar. En cualquier caso, el modo más excitado es el primero en sentido longitudinal, como ha ocurrido también en los casos anteriores a una frecuencia de unos 900 Hz y  $80 \times 10^{-6}$  de amplitud.

De la comparativa de los dos métodos de corte se observa que el corte con hilo de diamante ha producido valores de aceleración entre 0,45 y 0,9 mG, superiores a los obtenidos con la sierra de disco, 0,12 y 0,58mG.

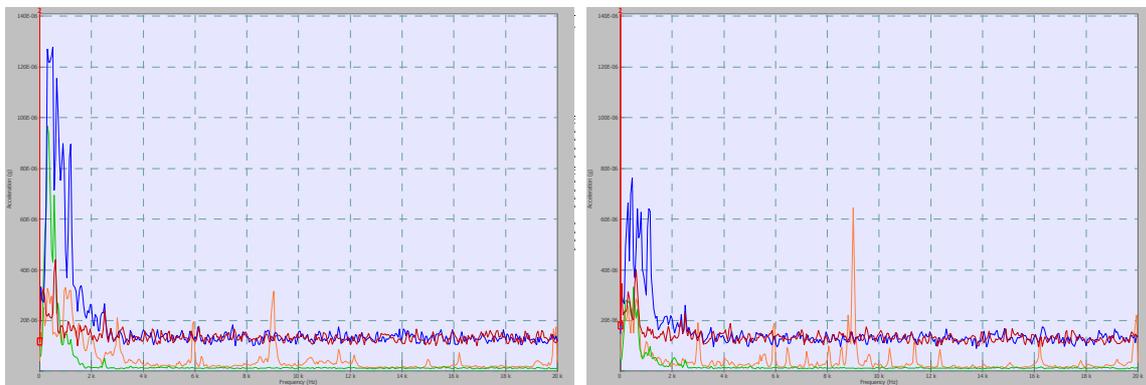
Figura 3.64. Espectros de aceleración durante el taladro del sistema de anclaje de la sierra de disco el muro de mampostería.

Mientras que Los sensores que miden las vibraciones producidas por la sierra radial son X1, Y y Z. El registro del sensor X2 carece de sentido físico. En la Figura 3.64 se muestran los espectros más significativos del montaje del sistema de anclaje de la sierra de disco. En ellos se aprecia que los ceros de los acelerómetros longitudinales han quedado desplazados. Todas las señales contienen mucho ruido y la frecuencia más nítida es la que recoge el acelerómetro vertical a unos 9 kHz, valor altísimo que no afecta en absoluto al comportamiento del muro. Esto demuestra una vez más, el buen funcionamiento del inyectado previo.

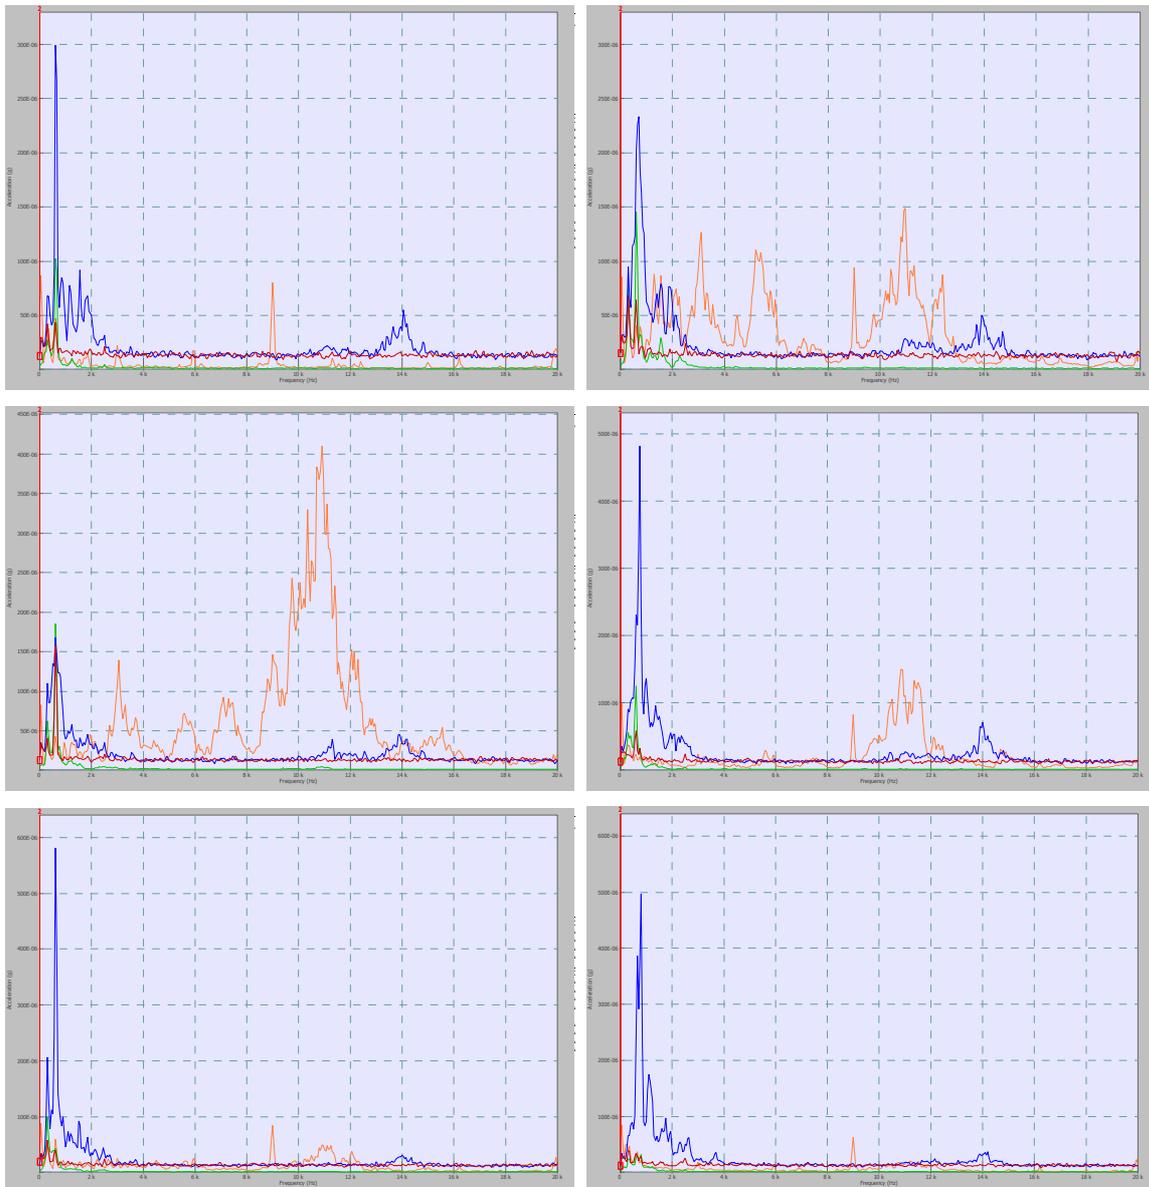
Figura 3.65. Espectros de aceleración del corte con el primer disco en el muro de mampostería.

Durante el proceso de corte con sierra de disco, fue necesario utilizar dos discos de diferente diámetro para cortar la mayor cantidad de estructura automáticamente. A continuación se muestran los espectros más significativos de aceleraciones con los dos tipos de discos (Figura 3.65 y Figura 3.66). En este corte, cuando la sierra está en contacto con el muro la excitación vertical es más significativa que la excitación longitudinal, sin embargo según el corte avanza la respuesta longitudinal predomina, con un máximo de  $480 \cdot 10^{-6}$  de amplitud. Además, la frecuencia vertical se corresponde con el sexto modo de vibración. El offset de las señales longitudinales no se debe tener en cuenta. En ningún caso la magnitud es diferente de los otros casos estudiados, y conforme a la norma DIN 4150 las estructuras no se verían afectadas por este tipo de intervención.

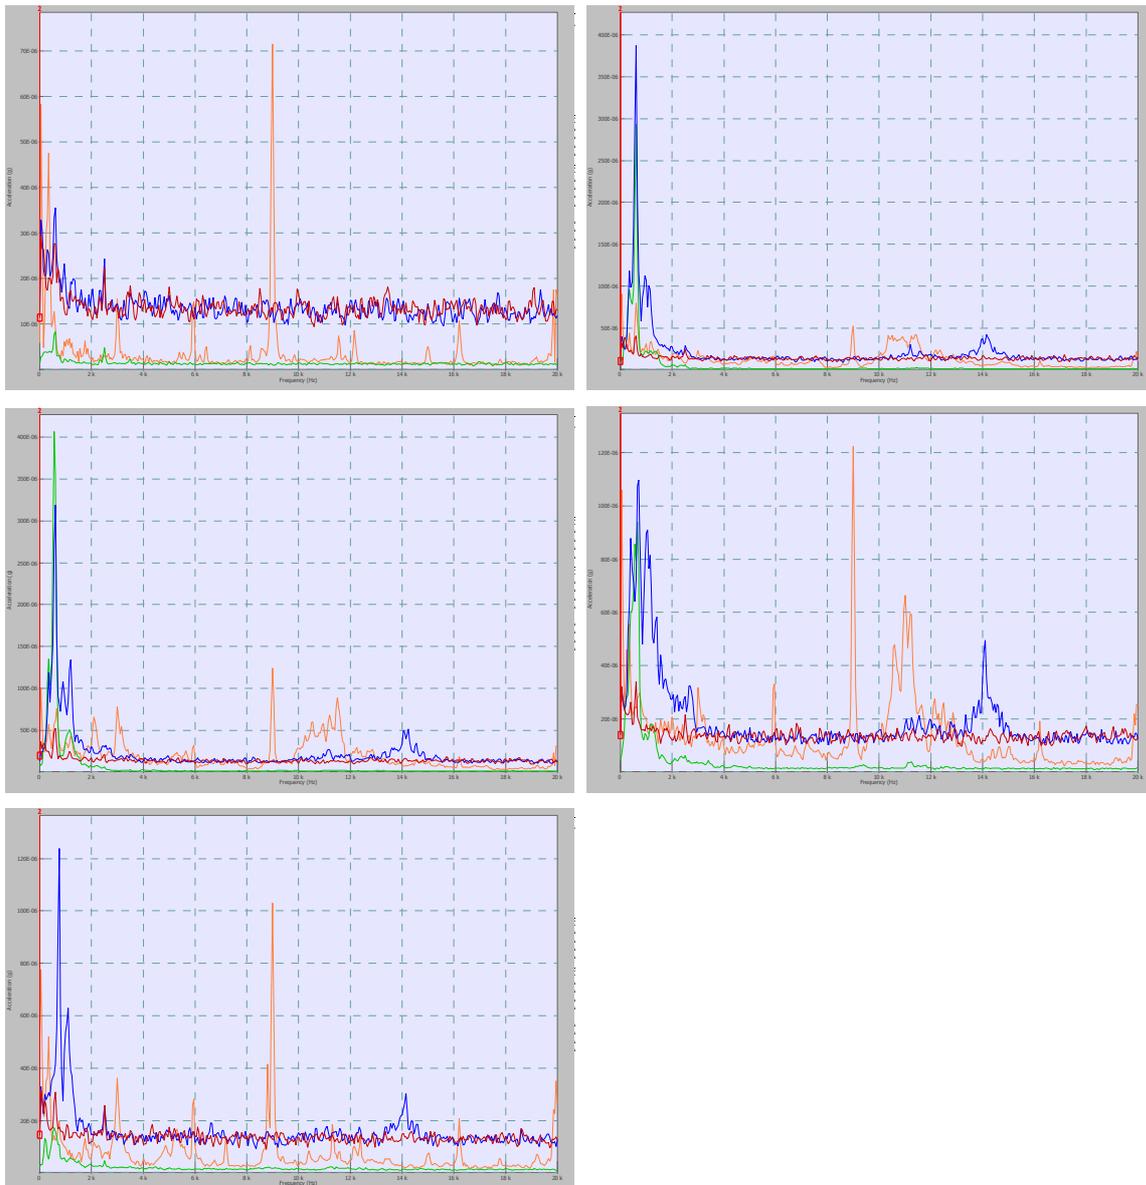
Figura 3.66. Espectros de aceleración del corte con el segundo disco en el muro de mampostería.

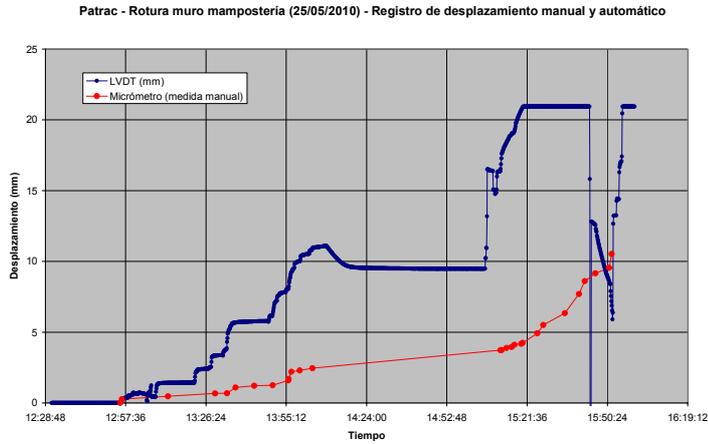
Figura 3.67. Desplazamientos manual y automático ocurridos durante el ensayo de cosido en el muro de mampostería.

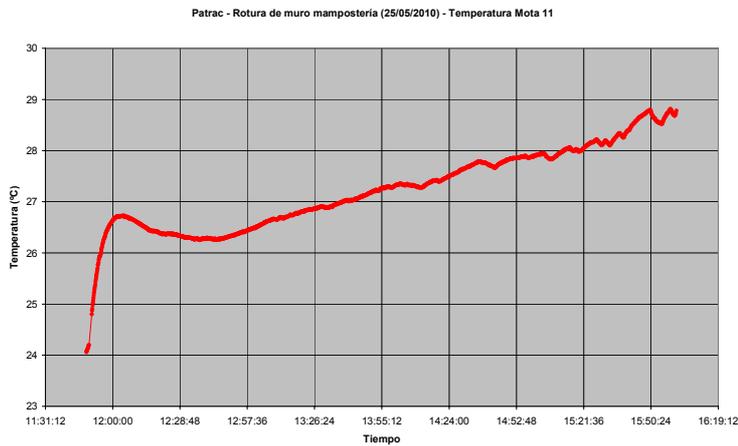
Figura 3.68. Temperatura registrada durante el ensayo de cosido en el muro de mampostería.

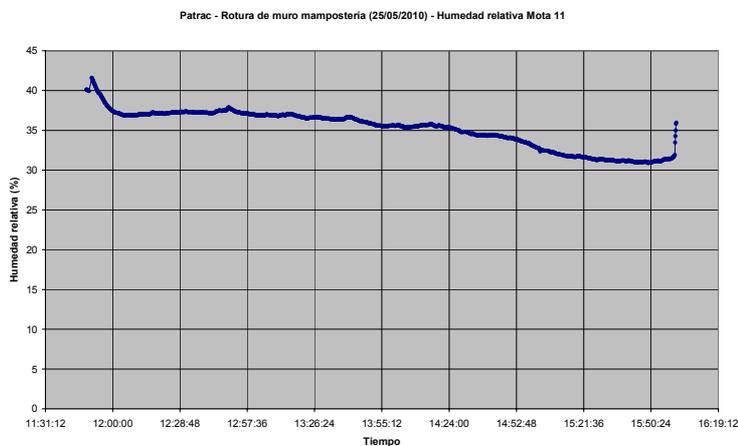
Figura 3.69. Humedad relativa registrada durante el ensayo de cosido en el muro de mampostería.

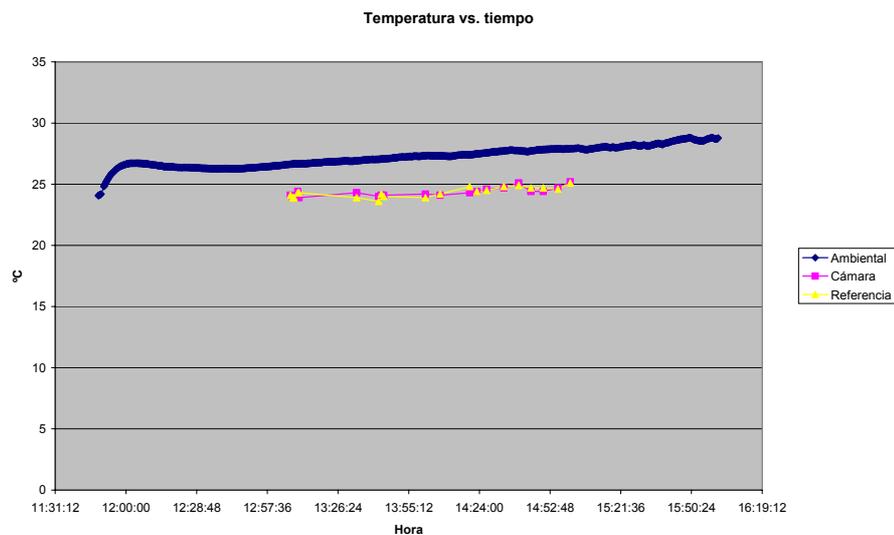
Figura 3.70. Comparativa de temperaturas registradas con diferentes sensores durante el ensayo de cosido en el muro de mampostería.

Si se representan las medidas de temperatura adquiridas con el sensor inalámbrico, y las tomadas con la cámara, la lectura instantánea y de referencia (al inicio del minuto de la lectura instantánea) - Figura 3.70 - se observa que la diferencia de temperatura entre el sensor de ambiente y la cámara térmica se debe a la acumulación del aire caliente en la zona alta de la nave, que corresponde con la colocación del sensor ambiental.

Para determinar si se han producido cambios en la temperatura del muro al aplicar las cargas, se ha obtenido de la grabación de video un valor de referencia; este valor se corresponde con la temperatura instantánea que se registra en el momento que el reloj cambia de un minuto al siguiente.

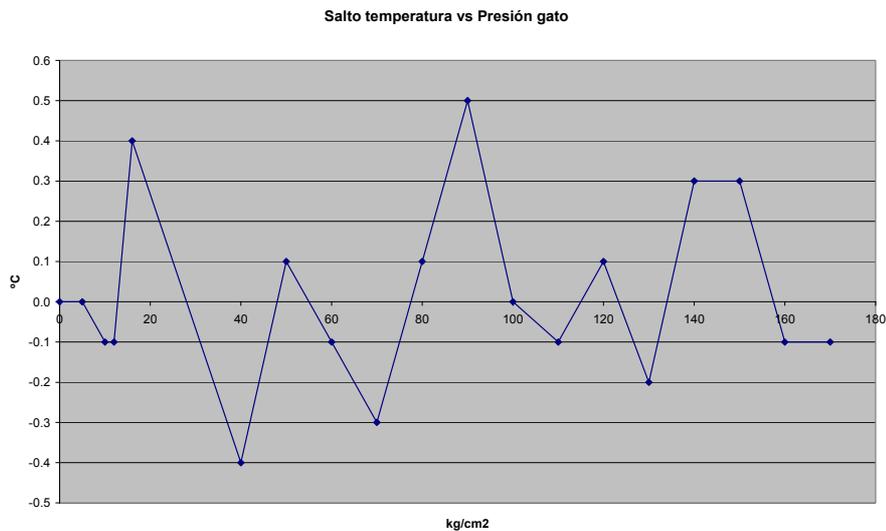
Figura 3.71. Comparativa de salto de temperaturas con la presión aplicada durante el ensayo de cosido en el muro de mampostería.

En este caso también se nota que representando los saltos de temperatura frente a la presión y al diferencial de presión no existe correlación entre las variables, es decir, todos los saltos de temperatura se pudieron producir a cualquier carga o salto de carga (Figura 3.71 y Figura 3.72).

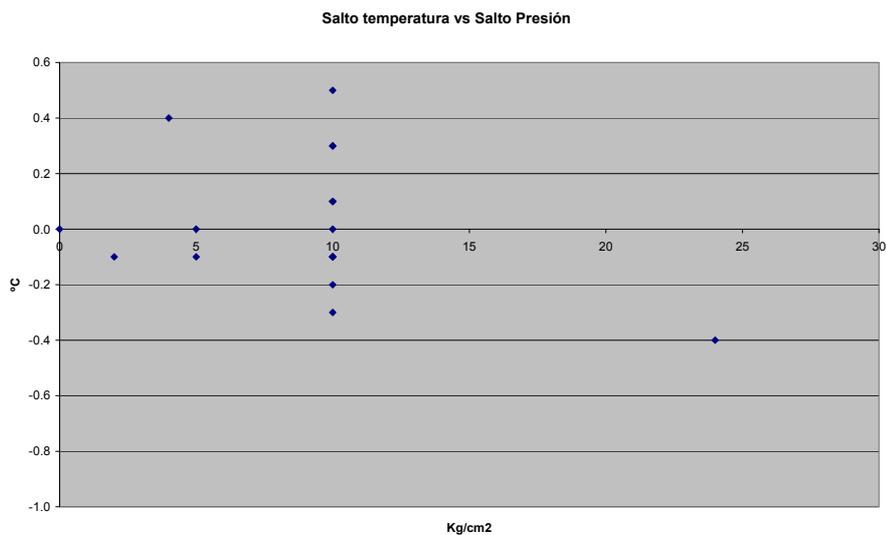
Figura 3.72. Comparativa de salto de temperaturas con los saltos de presión durante el ensayo de cosido en el muro de mampostería.
