PSE-380000-2009-3

## Patrimonio Accesible: I+D+i para una cultura sin barreras

### E2.21 – Descripción Técnica de Sistemas de Cosido, Refuerzo y Consolidación.

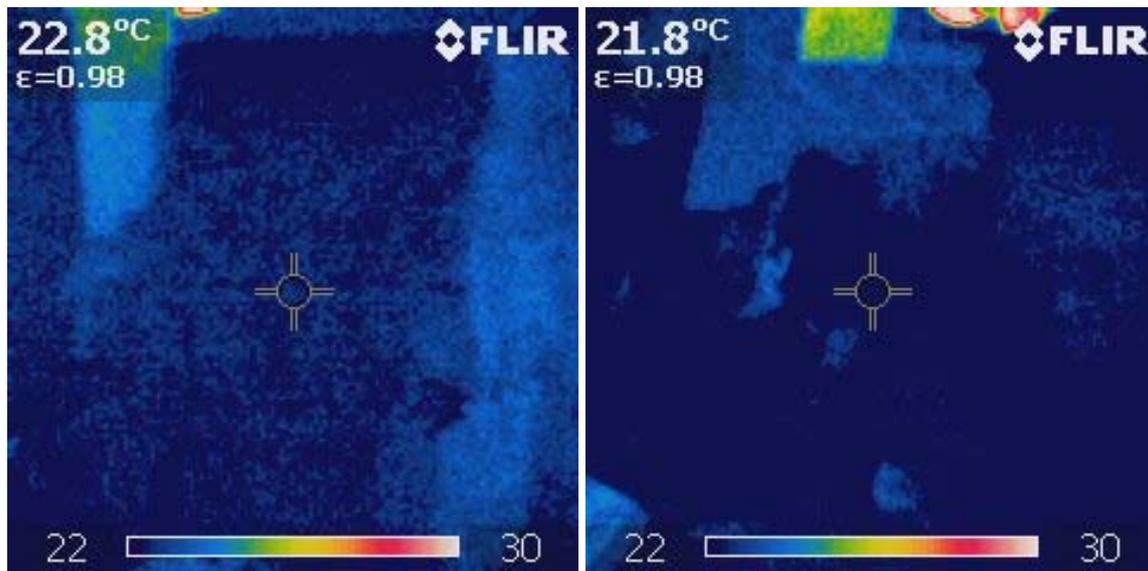
Figura 3.73. Fotografías térmicas del desmoronamiento del muro. izuquierda: Imagen 349 Derecha: Imagen 350.

Tras la rotura, el muro se desmoronó por el lado izquierdo, lo que permitió obtener imágenes térmicas del interior (números 349 y 350). Estas imágenes no mostraron calentamiento interno.

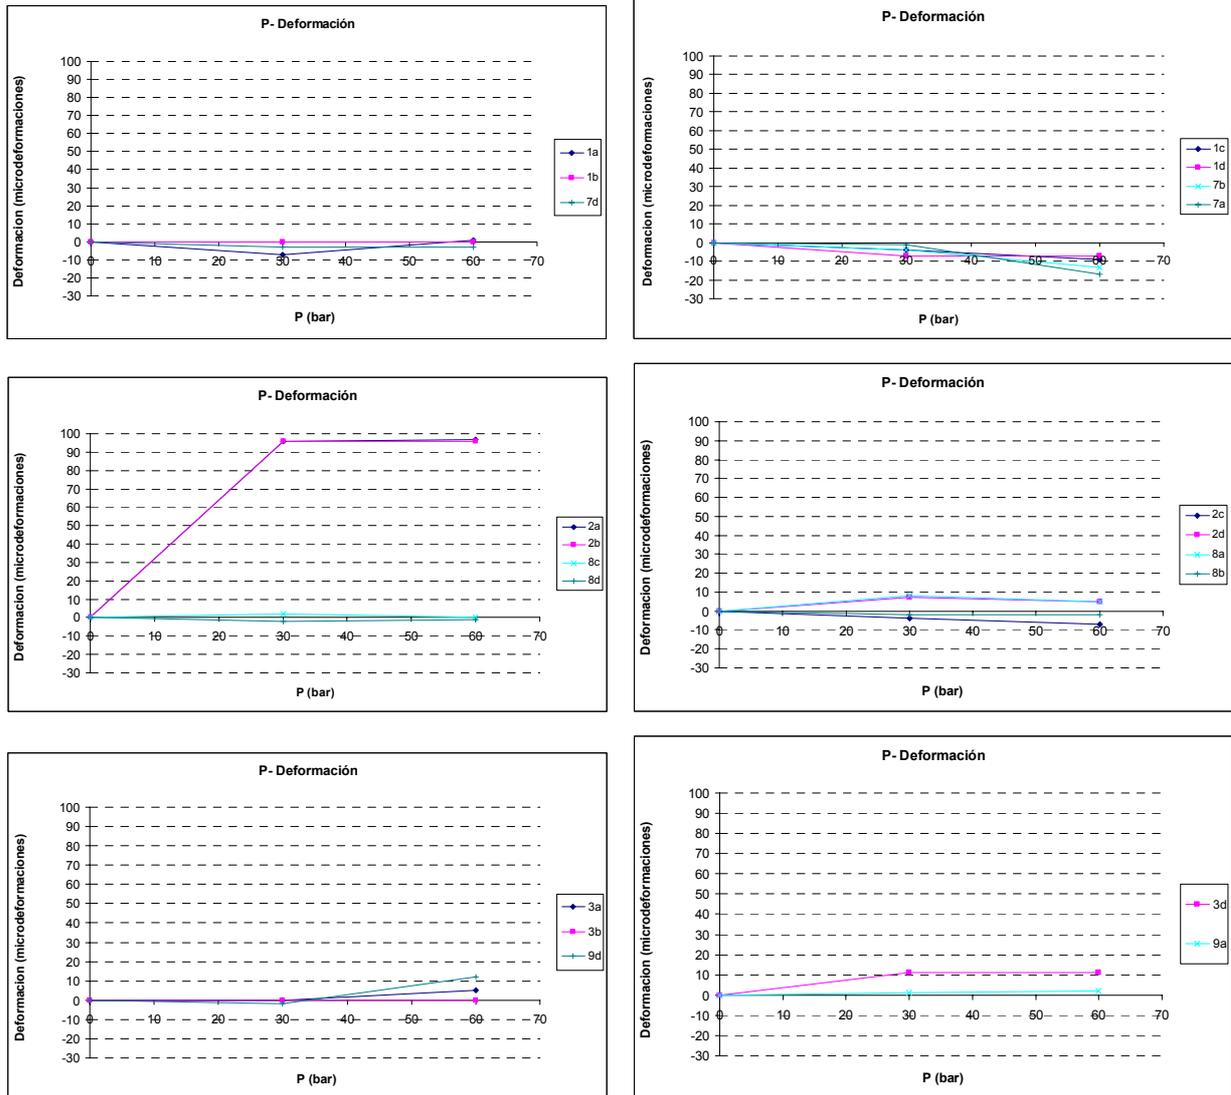
Figura 3.74. Deformaciones medidas con las bases en el cosido con varillas de fibra de vidrio, en la izquierda aparecen las correspondientes al bloque central y a la derecha aparece el extremo.

En las Figura 3.74 y Figura 3.75 se indican los resultados obtenidos con las bases extensométricas. Como se aprecia en todas ellas las deformaciones son mínimas excepto en los casos de las bases 2a y 2b donde una fisura en el mortero ha provocado estas grandes deformaciones. Por otra parte, los valores son generalmente muy pequeños debido a que la piedra es un material más rígido que el mortero. Se nota que las varillas de acero producen los puntos duros porque al aumentar la carga aplicada estos elementos van rompiendo el muro por dentro y es por este motivo además que las bases indican deformaciones y la causa por el que el muro rompió por este lado y no por el otro extremo, a igualdad de carga.

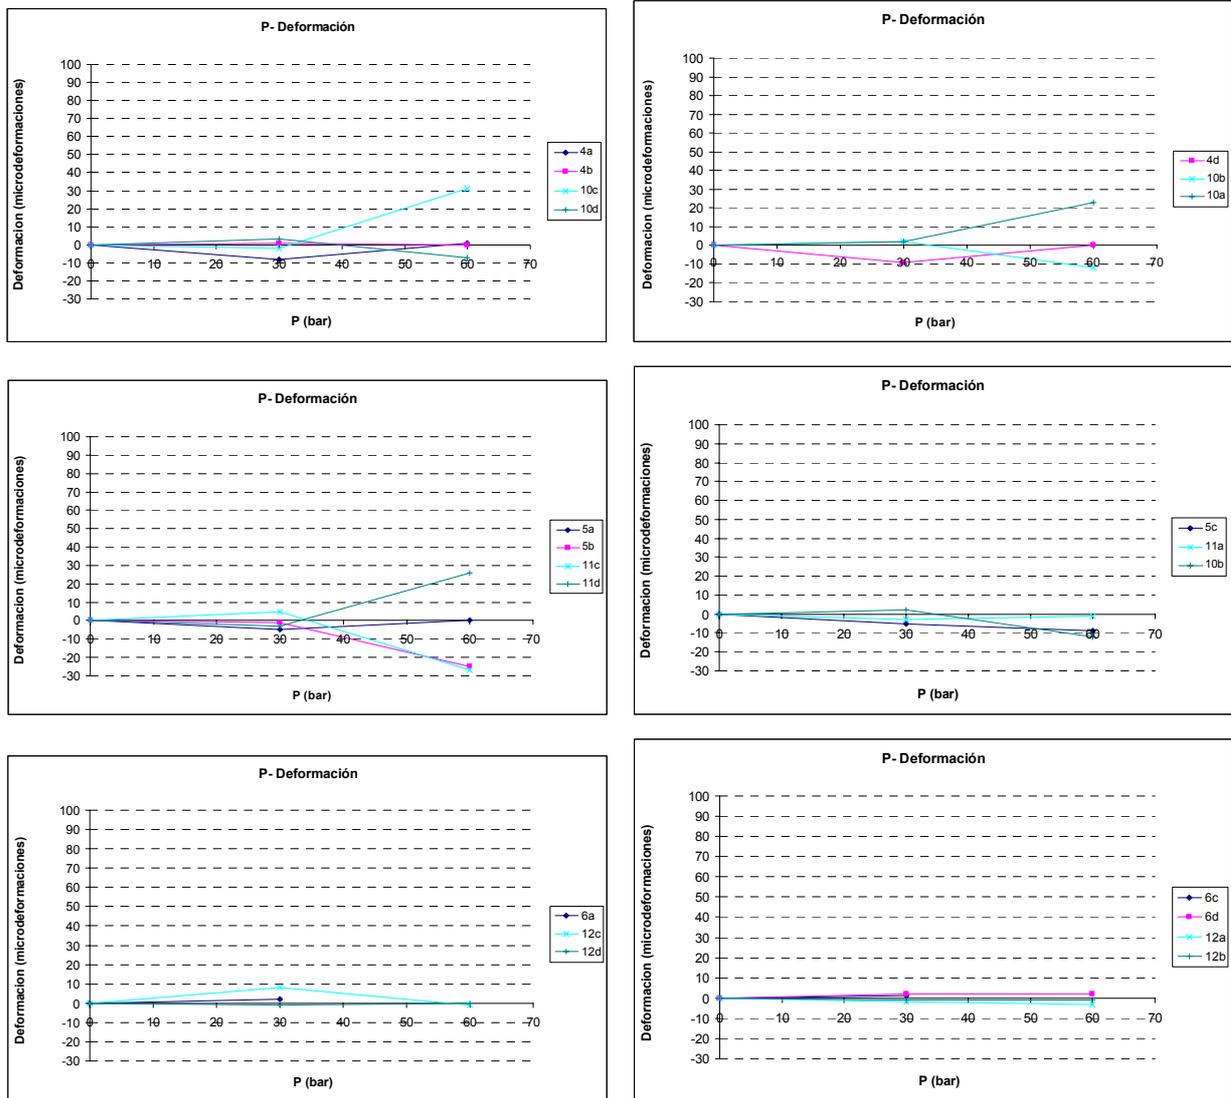
Figura 3.75. Deformaciones medidas con las bases en el cosido con varillas de acero, en la izquierda aparecen las correspondientes al bloque extremo y a la derecha aparece el central.

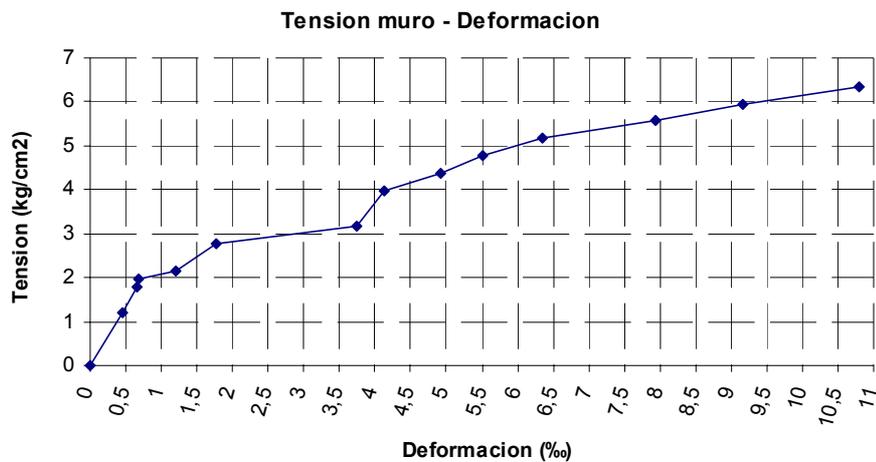
Figura 3.76. Diagrama tensión deformación obtenido en el ensayo de rotura del muro de mampostería.

Además, se registraron los desplazamientos de la parte central del mismo (Tabla 3.12). Su diagrama de tensión deformación se encuentran en el gráfico siguiente (Figura 3.76). Como se comprueba la plasticidad que aportan el mortero y el acero hacen que el muro sobrepase el 1 ‰ de deformación y llegue al 4 ‰ sin demasiada dificultad a partir de ese valor el muro comienza a sufrir y las varillas deben comenzar a trabajar.

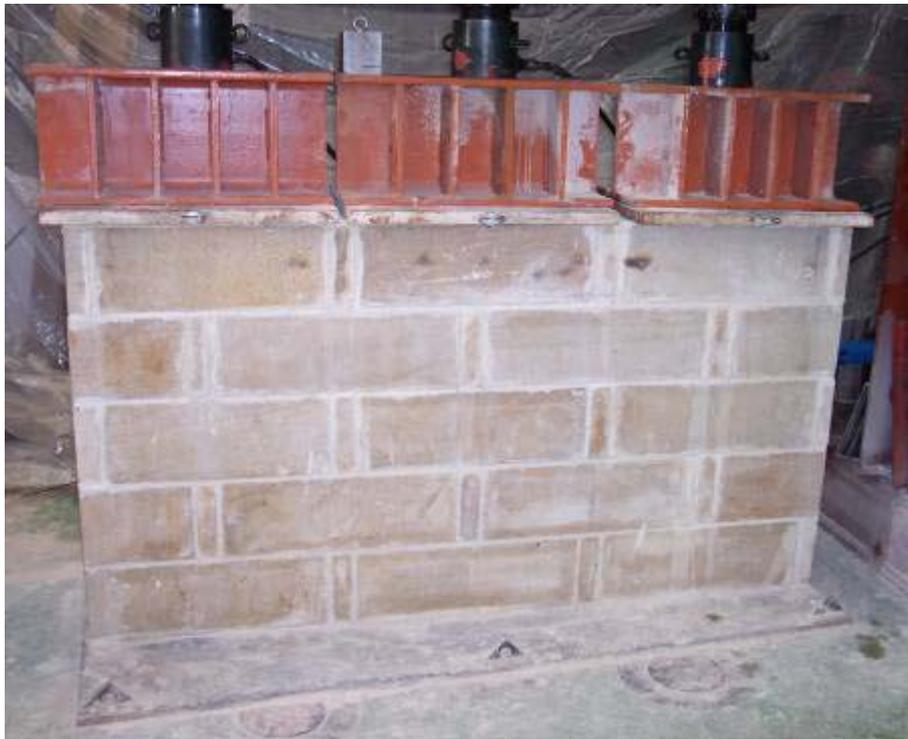
Figura 3.77. Imagen general del muro de sillería.

El último muro que se ha ensayado ha sido un muro imitación de sillería cuyas medidas han sido 2 x 1.2 x 0.35 m. Como en los muros anteriores quedó demostrado la fragilidad del mortero y la baja resistencia del mismo se optó por construir este último con materiales también utilizados en obras de Restauración, imitación de los tradicionales pero con unas propiedades mecánicas mayores y estéticamente similares. Estos materiales han sido el cemento blanco y cal hidráulica como argamasa de unión, unos bloques imitación de sillería, de 53 x 20 x 4 cm de espesor, el relleno se compuso de mampuestos de este material y el mortero de cemento blanco. El muro se ejecutó in situ y la resistencia del mortero se controló mediante ensayos de compresión efectuados en los laboratorios de Geocisa realizados a uno, cuatro y siete días. Sus resultados fueron 1.99, 4.32 y 4.99 MPa, respectivamente. (Figura 3.77)

Como en todos los muros las cargas se han aplicado con tres gatos hidráulicos de 90 t, uniformemente distribuidos y apoyados sobre chapas de acero de distribución de carga y vigas convenientemente rigidizadas (Figura 3.77). La carga se ha aplicado mediante incrementos según se indica en la Tabla 3.13. Si estos valores se representan en su correspondiente diagrama de tensión - deformación (Figura 3.78) se observa que la estructura es más rígida que los muros anteriores y que admite menos deformaciones

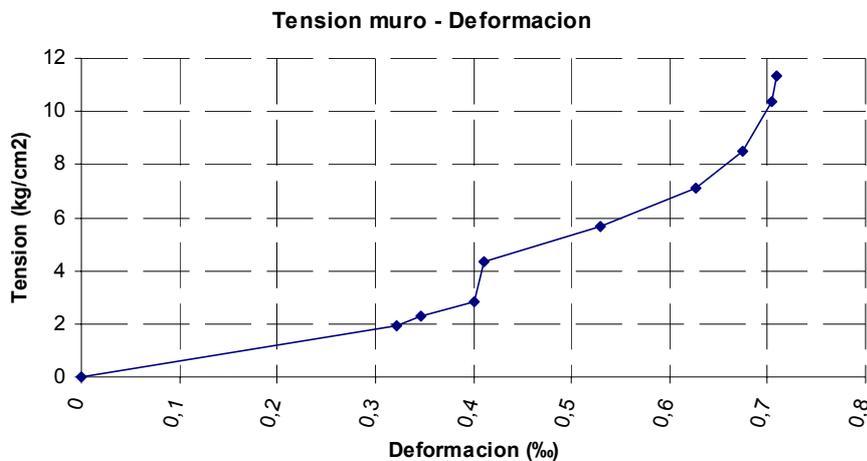
Figura 3.78. Diagrama tensión deformación obtenido en el ensayo de precarga del muro de sillería.

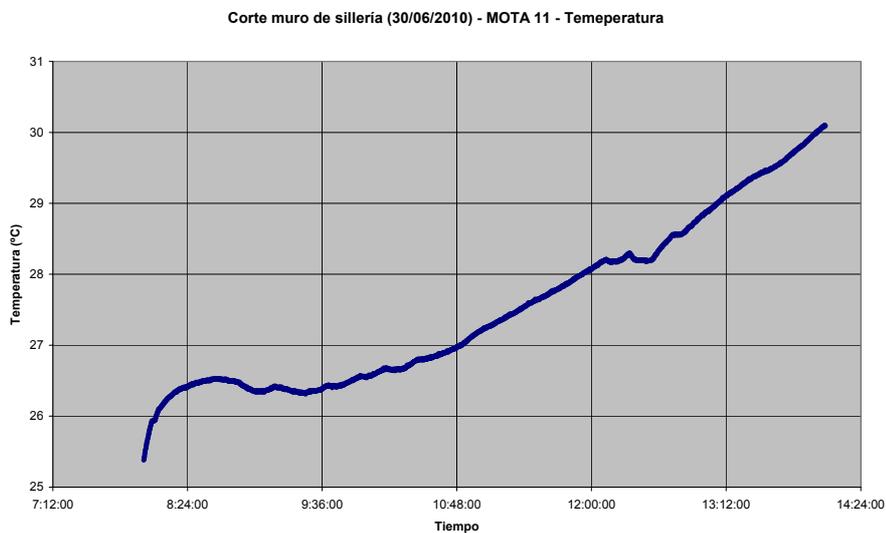
Figura 3.79. Evolución de la temperatura obtenida durante los cortes del muro de sillería.

El gradiente térmico en la nave de ensayo fue inferior a 5 °C durante el proceso de ensayo y los aumentos durante los procesos de corte no llegaron a ser significativos, siendo debidos a las condiciones ambientales de trabajo. La humedad relativa se incrementó un 10% también durante el proceso de corte con disco, debido al empleo del agua para refrigerar los elementos cortantes.

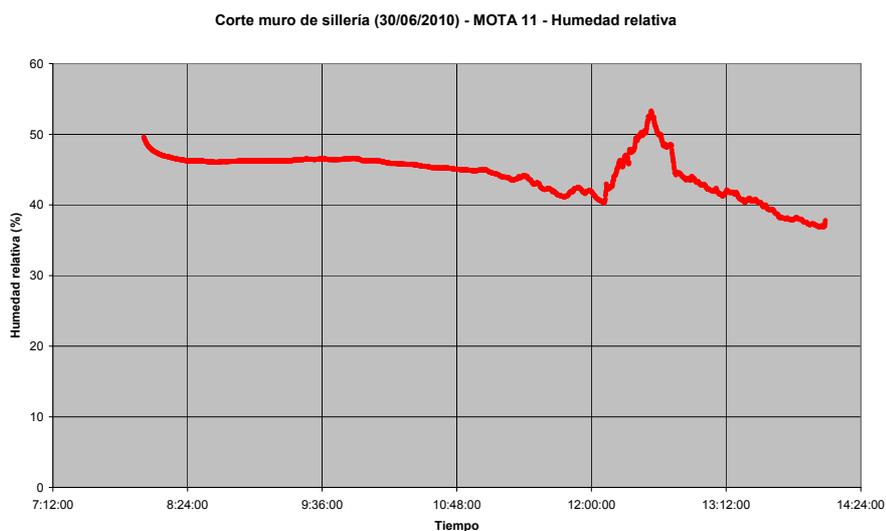
Figura 3.80. Evolución de la humedad relativa obtenida durante los cortes del muro de sillería.

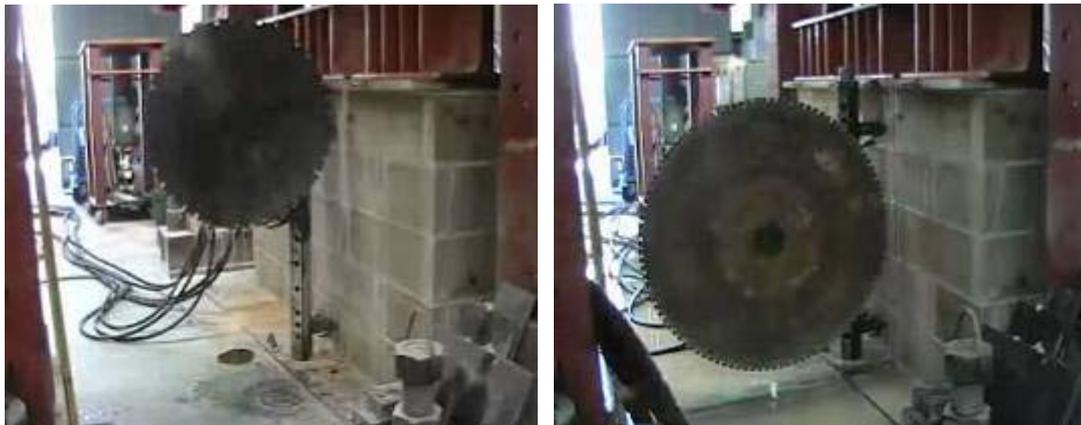
Figura 3.81. Instantes del corte con sierra de disco en el muro de sillería.

El primer corte se realizó con la sierra de disco en el tercio derecho de la estructura visto desde el centro de la nave. Antes del corte propiamente dicho, fue necesario acometer el montaje del sistema de anclaje y guiado de la sierra. Pese a utilizar dos discos de tamaño diferente y debido al espesor del muro, no se pudo realizar el corte de la probeta en su totalidad. En ambos casos se efectuaron las medidas planificadas.

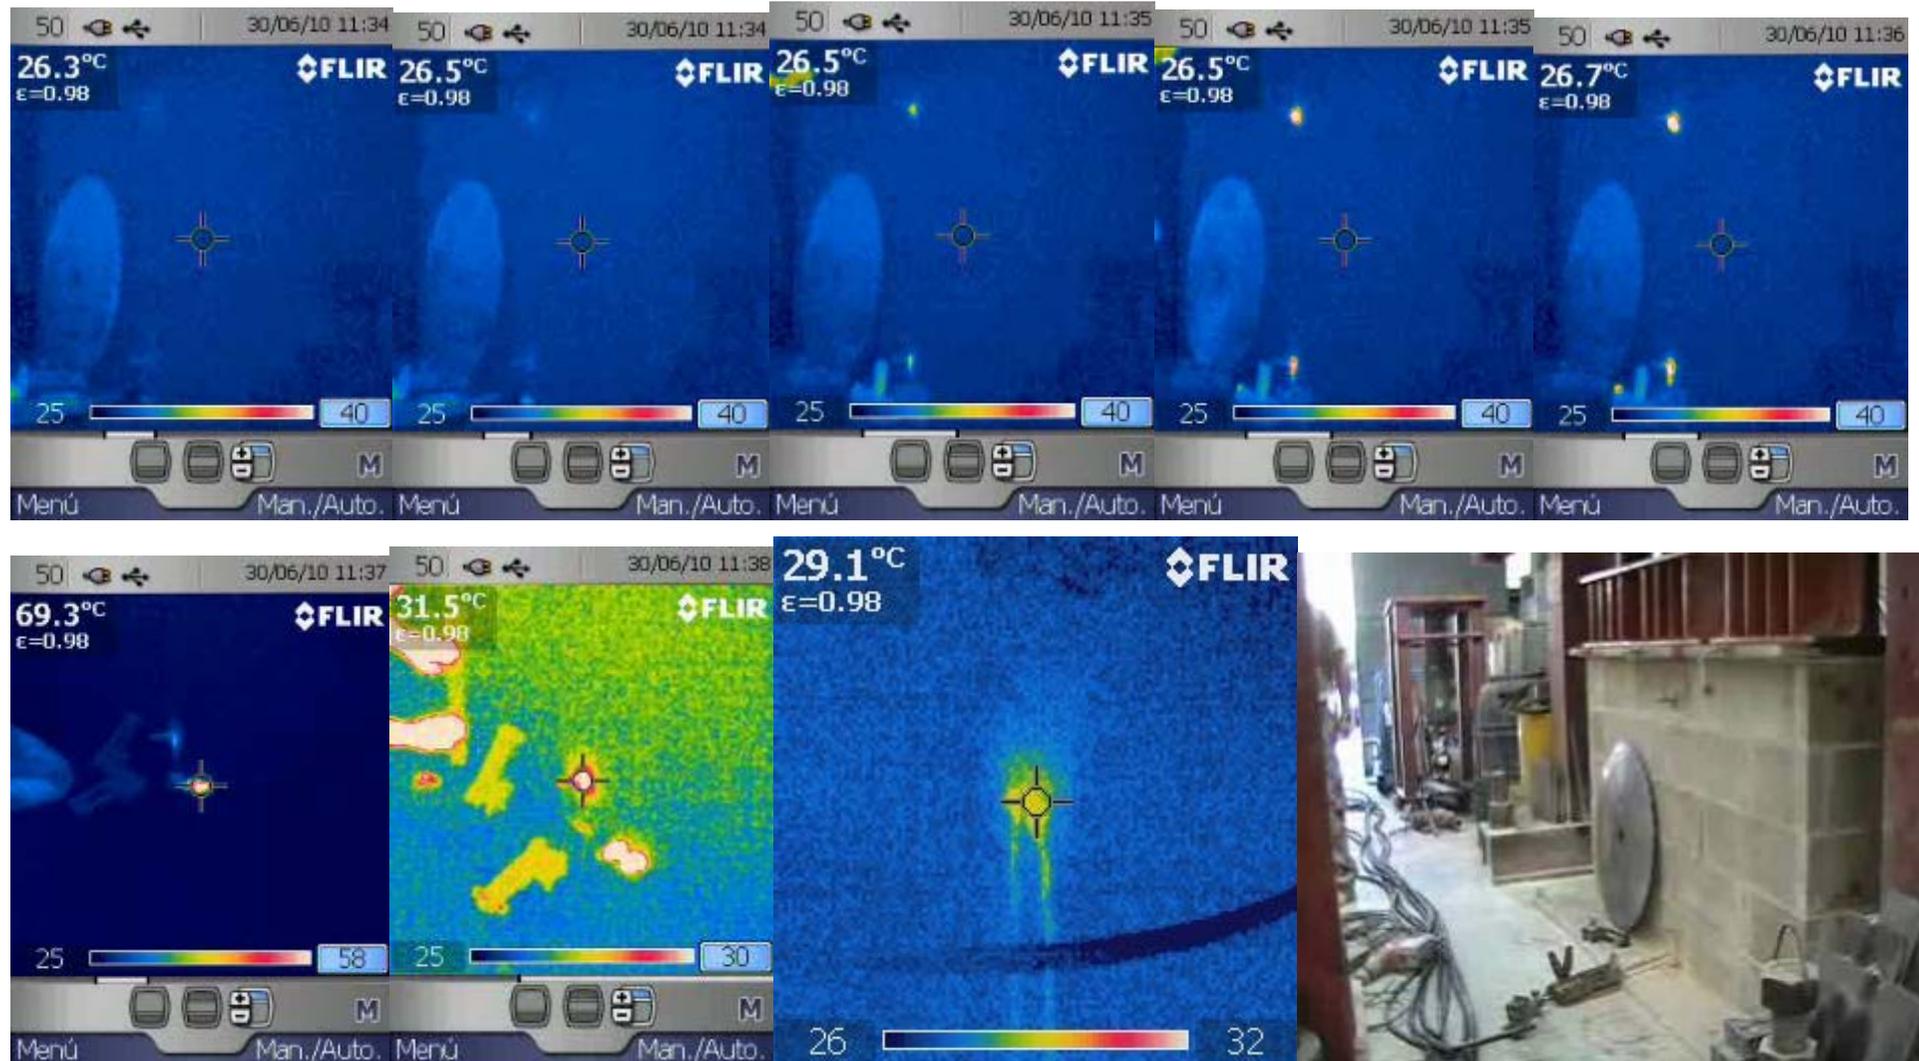
Reacción exotérmica de la resina epoxi utilizada en la instalación del soporte de la sierra de disco

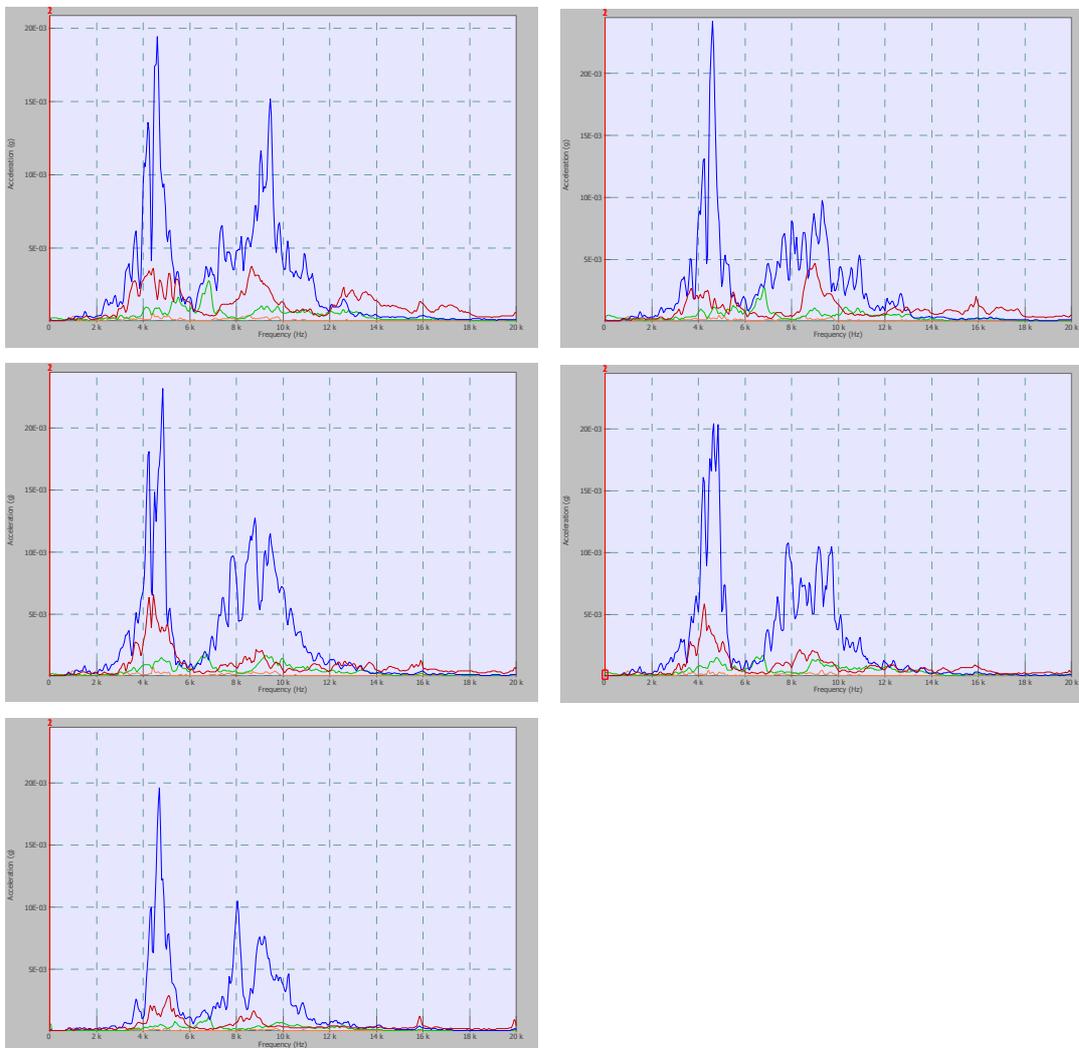
Figura 3.82. Espectros de aceleración del taladro pasante durante la preparación del corte con hilo de diamante en el muro de sillería.

A continuación se presentan las medidas de vibraciones tomadas durante el proceso de montajes de las máquinas de cortes y durante el corte mismo. En la Figura 3.82 se presenta los espectros relativos al taladro pasante del corte con hilo de diamante, en la Figura 3.83 los espectros relativos al corte con hilo de diamante y en las figuras Figura 3.84 y Figura 3.85 los espectros obtenidos durante el corte con sierra de disco. El orden cronológico en este caso se invirtió, siendo el primero en el tiempo el corte con sierra de disco y posteriormente el corte con hilo de diamante. Como la sierra de disco no cortó todo el muro, éste quedó unido en su base y es por este motivo que en los espectros de del corte con hilo de diamante el sensor de este extremo (x2) aporte una señal de similar magnitud que la de x1 pero con un contenido inadmisibles de ruido. Una vez más, en cualquier situación la respuesta vertical ha sido despreciable. Respecto al primer grupo de gráficos se nota que los modos excitados son dos: el primero y el segundo. Asimismo, la frecuencia de excitación se ha incrementado un orden de magnitud, debido al incremento de rigidez de la propia estructura.

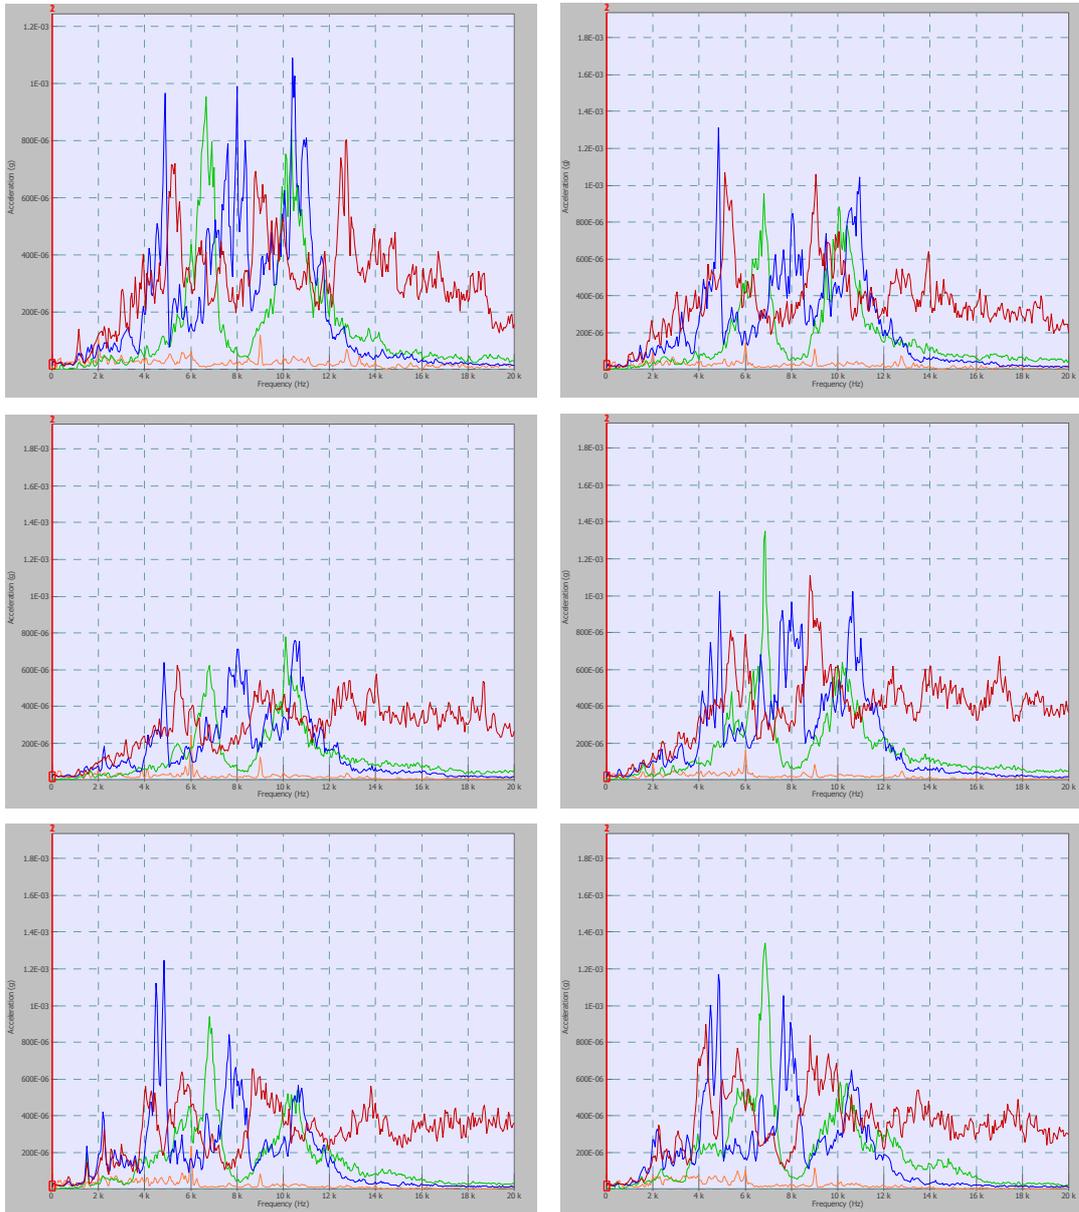
En cuanto a los espectros del corte con hilo de diamante, la señal procedente del acelerómetro x2 contiene mucho ruido y hace que este registro no aporte información útil. Asimismo, se aprecia una respuesta significativa fuera del plano debido a que la máquina de corte ha debido de incrementar su fuerza de trabajo como causa de la alta resistencia de los materiales del muro.

Figura 3.83. Espectros de aceleración del corte con hilo de diamante en el muro de sillería.

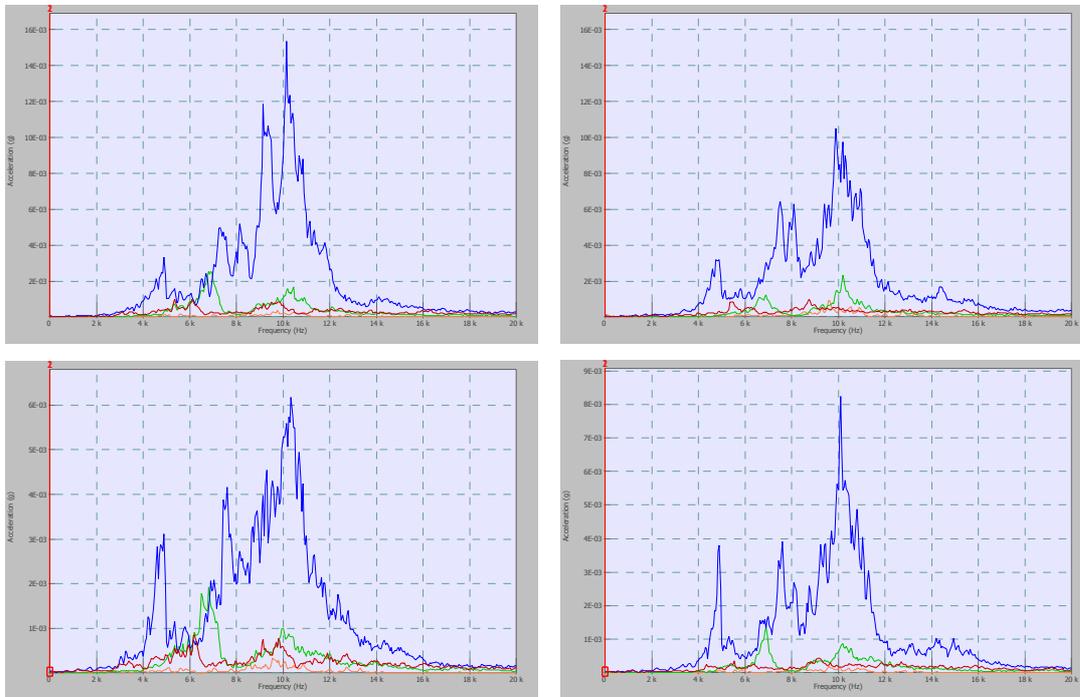
Figura 3.84. Espectros de aceleración del corte con el primer disco en el muro de sillería.

En cuanto al corte con sierra de disco conviene señalar que las señales son más nítidas porque han sido las primeras en recabarse. Los modos de vibración son el segundo, tercero y cuarto. Debido a problemas técnicos la señal x2 fue despreciable. Igualmente, la estructura presenta una ligera respuesta fuera del plano, entre 5 y 6 órdenes de magnitud menor que la respuesta en el plano, con motivo de ese incremento de rigidez.

Si se comparan los espectros de ambos métodos de corte se aprecia que el corte con sierra de disco ha generado valores de aceleración elevados de hasta 14 mG superiores a los obtenidos con la hilo de diamante, de 0.8 a 2,4mG. Esto podría porque la máquina de corte no ha sido la misma que la habitual y podría influir en la respuesta.

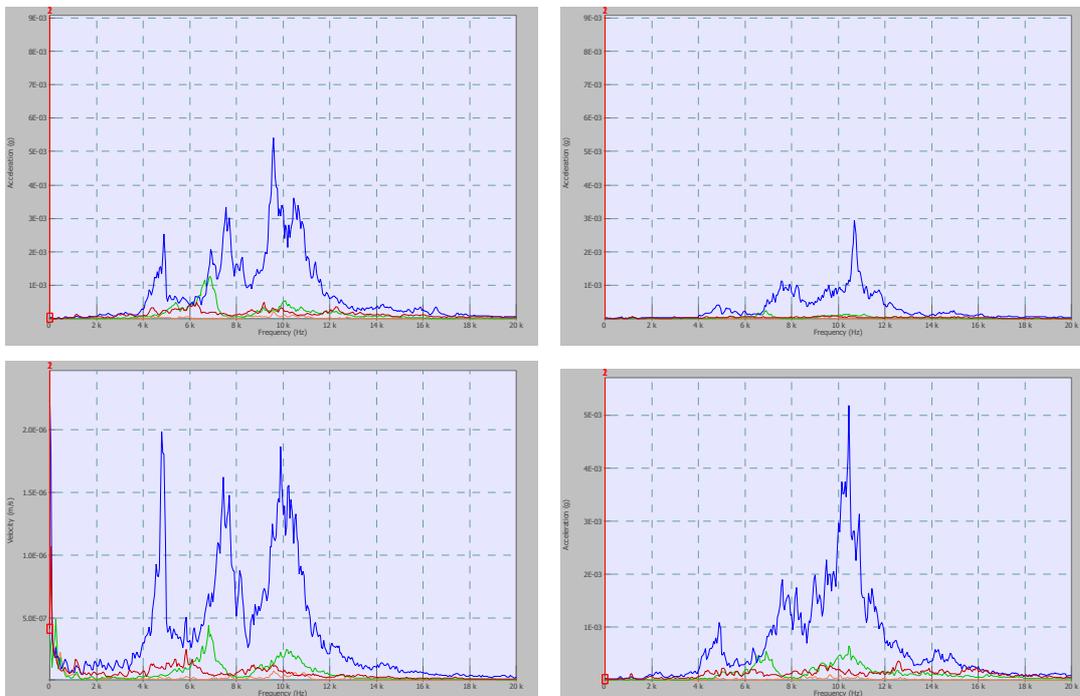
Figura 3.85. Espectros de aceleración del corte con el segundo disco en el muro de sillería.

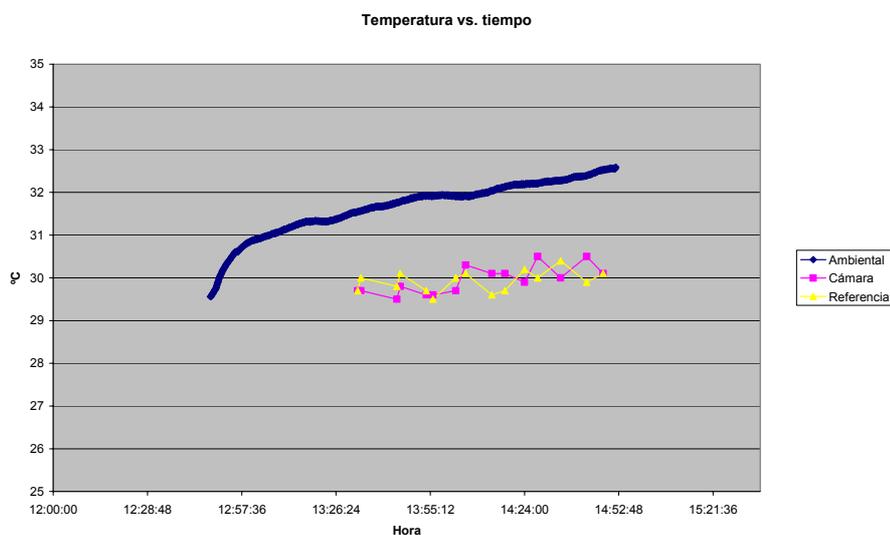
Figura 3.86. Comparativa de temperaturas durante el ensayo de cortante en el muro de sillería.

La comparativa de sensores de temperatura se encuentra en la gráfica de la Figura 3.86. Igualmente, de forma similar el ciclo diario se refleja en el cambio de tonalidad de azul claro a verde de las termografías.

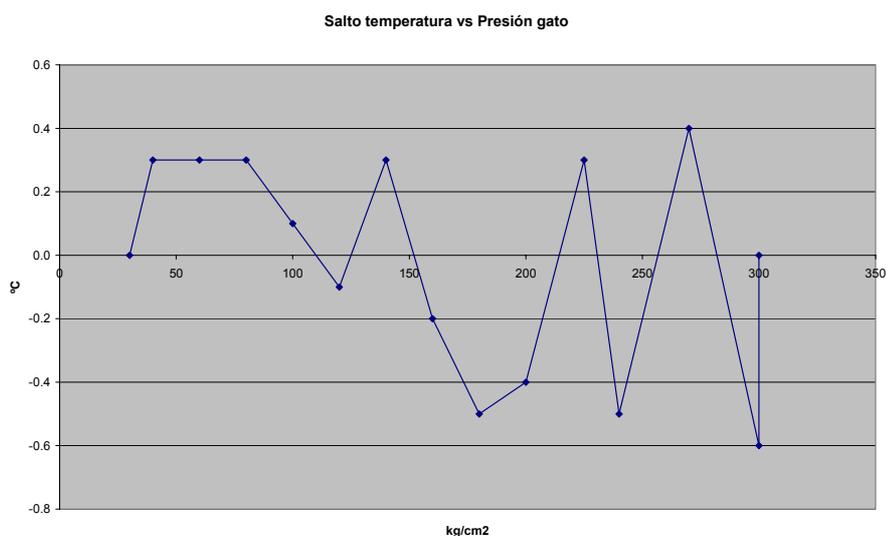
Figura 3.87. Comparativa de salto de temperatura y presión del gato durante el ensayo de cortante en el muro de sillería.

Para determinar si se produjeron cambios en la temperatura del muro al aplicar las cargas, se obtuvo de la grabación de video un valor de referencia; este valor se corresponde con la temperatura instantánea que se registra en el momento que el reloj cambia de un minuto al siguiente. Representando los saltos de temperatura frente a la presión y al diferencial de presión se observa que no existe correlación entre las variables, es decir, todos los saltos de temperatura se pueden producir a cualquier carga o salto de carga (Figura 3.87 y Figura 3.88).

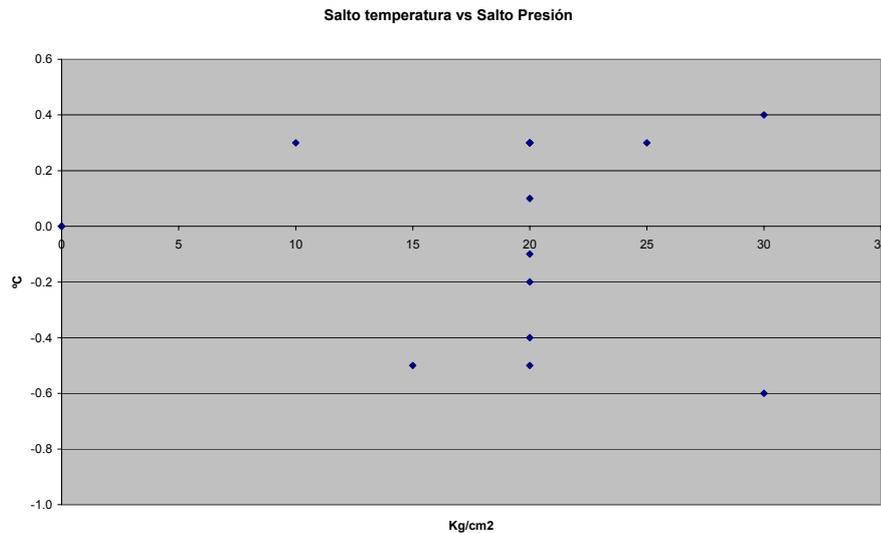
Figura 3.88. Comparativa de salto de temperatura y el salto de presión del gato durante el ensayo de cortante en el muro de sillería.

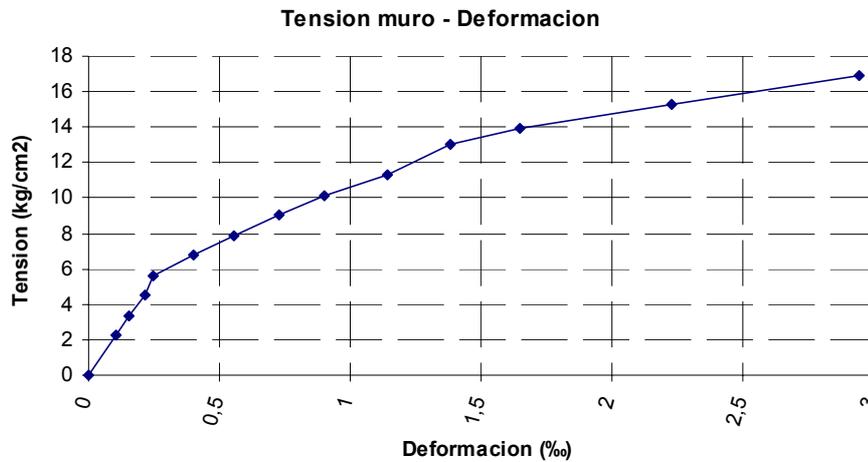
Figura 3.89. Diagrama de tensión – deformación del muro de sillería durante el ensayo a cortante.

El estudio estructural del ensayo de cosido se efectuó, otra vez, por medio de las bases de extensometría, ubicadas en las zonas ya planificadas (Figura 3.48 y Figura 3.49). Y un micrómetro que midió el desplazamiento de la zona central. Los datos adquiridos se encuentran en la Tabla 3.15. Si además estos datos se representan en forma de un diagrama de tensión-deformación (Figura 3.89) se observa que el muro tiene un comportamiento elástico hasta los 6 kg/cm<sup>2</sup> a partir de ese momento comienza el comportamiento plástico hasta una tensión de rotura de 17 kg/cm<sup>2</sup>. El ensayo se dio por finalizado cuando el bloque central descendió en bloque unos milímetros.

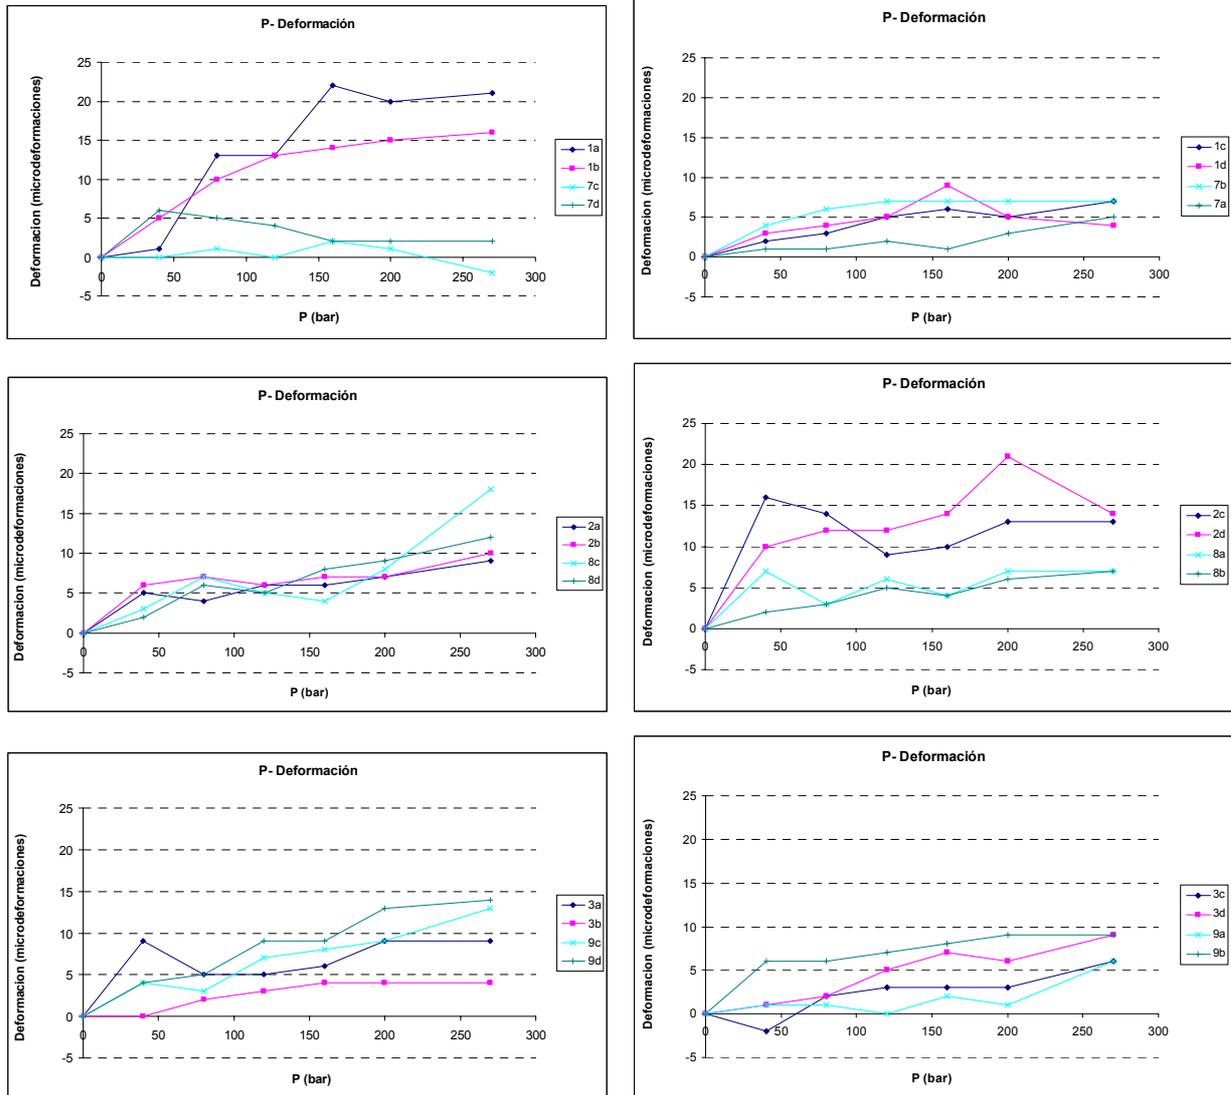
Figura 3.90. Deformaciones medidas con las bases de extensometría en el cosido con varillas de fibra de vidrio, en la izquierda aparecen las correspondientes al bloque central y a la derecha aparece el extremo.

Las deformaciones medidas por las bases de extensometría se han representado en las Figura 3.90 y Figura 3.91. El motivo de haber instrumentado es que a pesar de saber que el cemento es un material más rígido y resistente que la cal hidráulica, se ha querido conocer si se transmitía carga a este material y verificar su comportamiento durante la ejecución de este ensayo. Se debe indicar que en este caso, no se ha instrumentado la cara posterior del muro con cosido de acero.

En general, todos los valores de las deformaciones son muy bajos, cantidades inferiores a 25 microdeformaciones. Valores razonables para los materiales que se han utilizado en la construcción de este muro. Al ser valores tan bajos no se distingue entre los extremos no cargados y la zona central (cargada), ni se puede diferenciar que parte se corresponde con el comportamiento del material en sí, ni como con un error de precisión intrínseco al reloj manual comparador. Lo que sí se puede afirmar es que las varillas de fibra de vidrio se han deformado más que las varillas de acero galvanizado.

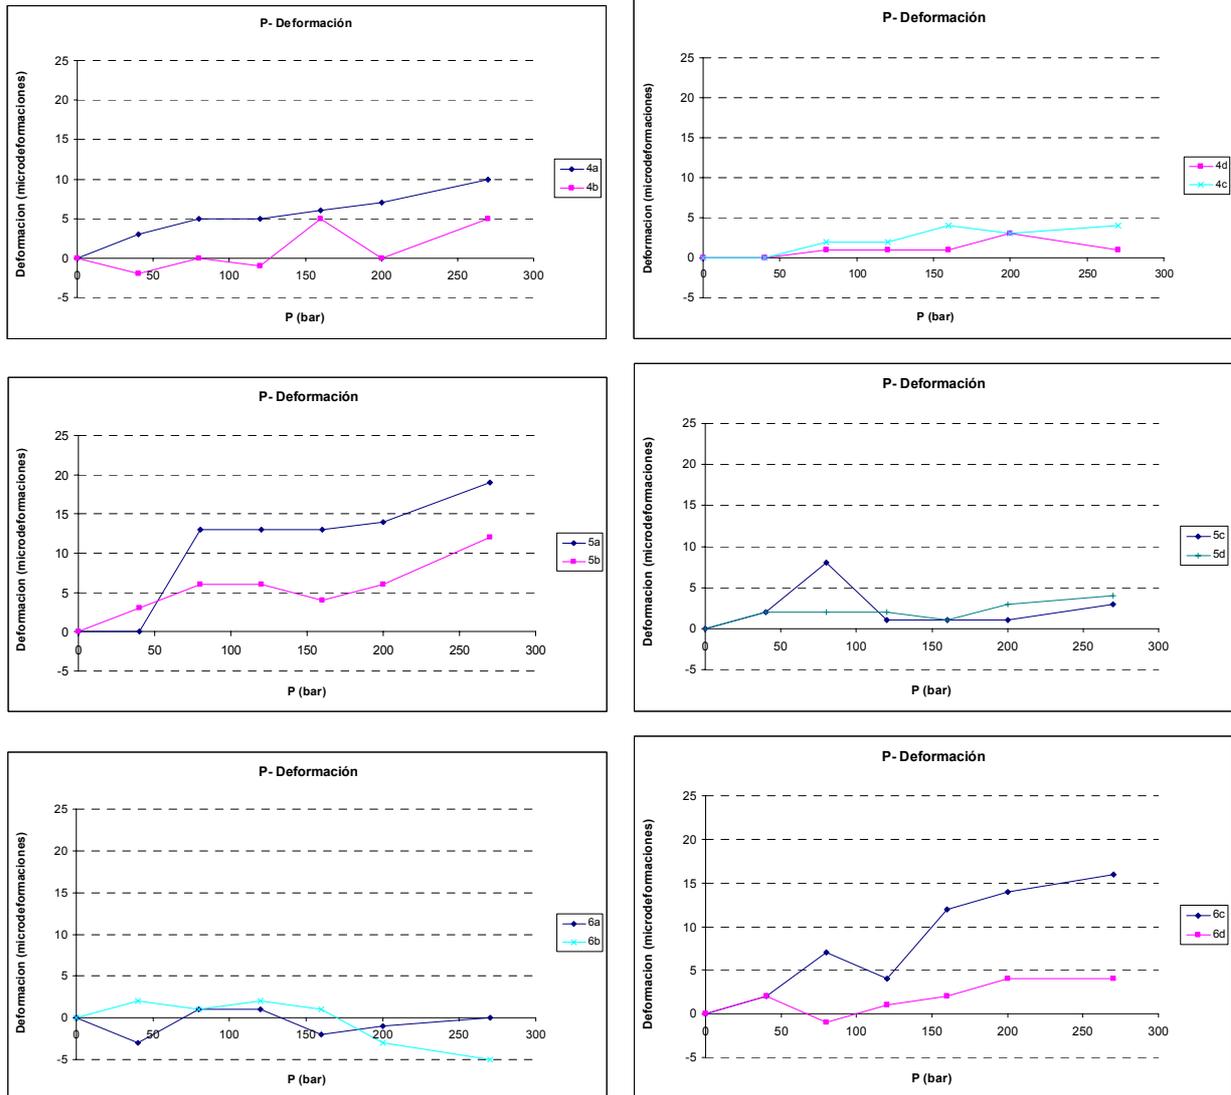
Figura 3.91. Deformaciones medidas con las bases de extensometría en el cosido con varillas de acero roscado, en la izquierda aparecen las correspondientes al extremo y a la derecha aparece el tercio central
