Semproniano

Sito 10100

Rocca Aldobrandesca

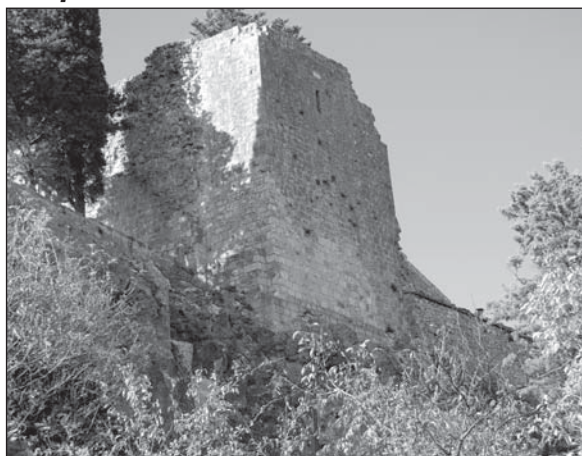
Corpo di fabbrica 1

Rocca Aldobrandesca di cui si conserva solo la cinta esterna. Il paramento esterno, tutto in conci sbozzati a squadro, su corsi orizzontali e paralleli si conserva parzialmente sui PP2, 3, 6, 7, 8, che appartengono a una torre rompitratta poco aggettante e dotata originariamente di una scarpa. I conci di angolata sono leggermente bugnati.

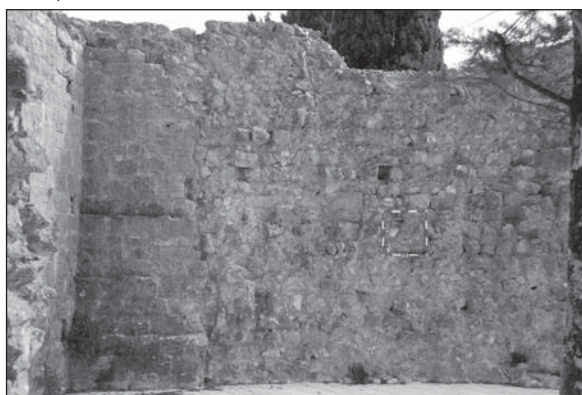
Prospetto Particolare 1

Il lato destro del paramento è ricostruito. Il paramento si conserva per una larghezza di circa un metro; il resto del prospetto è costituito da nucleo. La più alta e la più bassa delle tre riseghe presenti sono allineate con le file di buche pontaiate del piano 1 del PP2 (potrebbe trattarsi di una risega marcapiano).

Nel sacco del muro sono visibili due file di buche pontaiate, di sette buche ciascuna, non passanti ma con base e architrave. Sono inoltre presenti tre riseghe, tra cui la più alta e la più bassa allineate alle file di buche pontaiate (vedi anche note del prospetto).

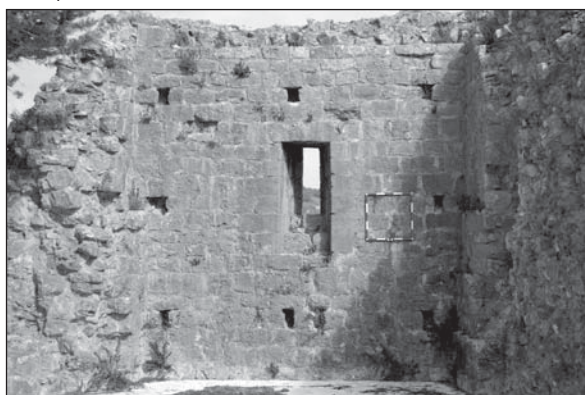
Prospetto Particolare 2

Le due file di buche pontaiate sono allineate con la risega più alta e quella più bassa del PP1 e con la risega del PP3. Nella parte alta del prospetto, tra il piano 1 e il piano 2, si nota la presenza di tre tagli rettangolari (fase 3) disposti a salire da sinistra verso destra.

Sono presenti due file di buche pontaiate di forma quadrata, con stipiti, architrave e base: una fila di tre si trova sotto la feritoia, le altre due buche si trovano ai lati di questa. La feritoia è strombata e presenta due gradini in conci sbozzati (fase 2). Poiché la feritoia sul lato esterno (PP7) sembra essere in fase con la muratura, è possibile che l'intervento abbia interessato solo il prospetto interno come suggerisce il taglio visibile in esso.

Sopra la feritoia del piano 1, sono presenti tre buche pontai di forma quadrata con stipiti, architrave e base (fase 1).

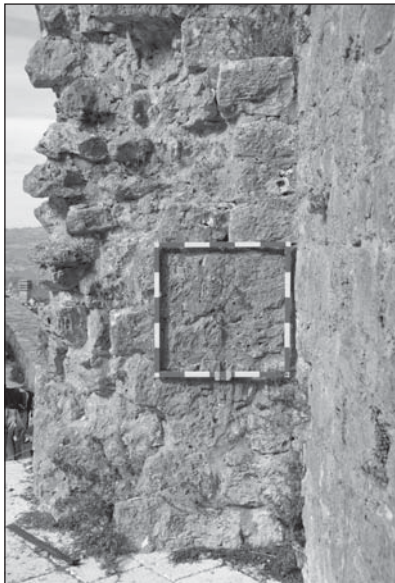
Prospetto Particolare 3

La risega è in linea con la risega del PP2 e a quella più alta del PP1. Nella parte alta del prospetto si nota la presenza di un taglio di forma rettangolare allungata, da mettere forse in relazione con i tre tagli presenti nel PP2.

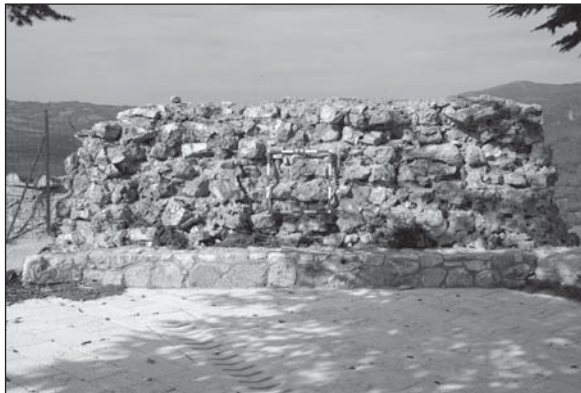
Prospetto Particolare 4

Il prospetto non conserva resti di paramento, ma solo il nucleo; non è quindi possibile stabilire quale fosse la lavorazione delle pietre (ipotesi possono essere formulate solo sulla base del confronto coi prospetti circostanti). Il nucleo, sebbene restaurato, sembra essere a bancate apparecchiate.

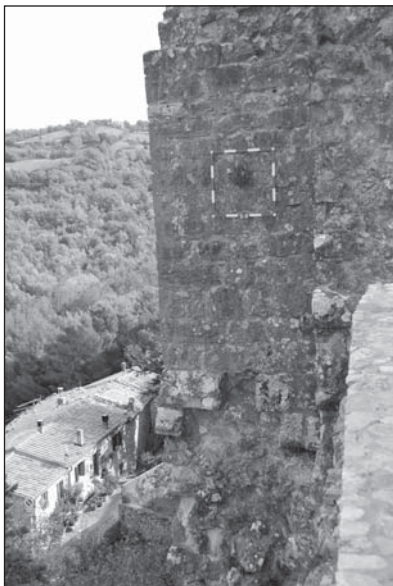
Nella parte bassa del prospetto si notano i resti di una scarpa della quale si conservano solo pochi conci. Il sacco del muro è di circa un metro.

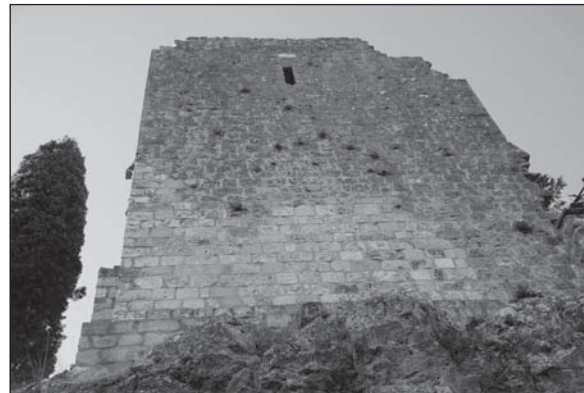
Prospetto Particolare 7

A differenza del PP2, su questo prospetto la feritoia sembra essere in fase con la muratura adiacente, sebbene si noti una differenza di questa con la muratura sottostante, con giunti e letti più larghi. Non è possibile stabilire con accuratezza maggiore le fasi a causa della notevole distanza del prospetto dal punto di osservazione

La feritoia presenta conci squadrati e spianati, mentre la finitura bugnata si riferisce alle angolate. La feritoia sembra in fase con la muratura di fase 1, a differenza del PP1: è possibile che l'intervento di fase 2 sulla feritoia abbia riguardato solo il prospetto interno.

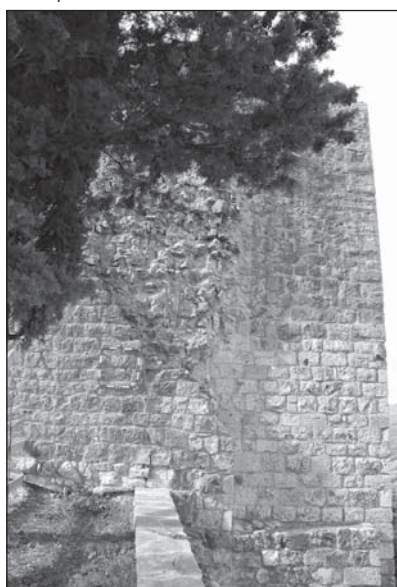
Prospetto Particolare 8

Gran parte del prospetto è costituito da nucleo privo di paramento in cui si conserva traccia dell'allettamento dei conci perduti.

La scarpa si conserva solo per un concio.

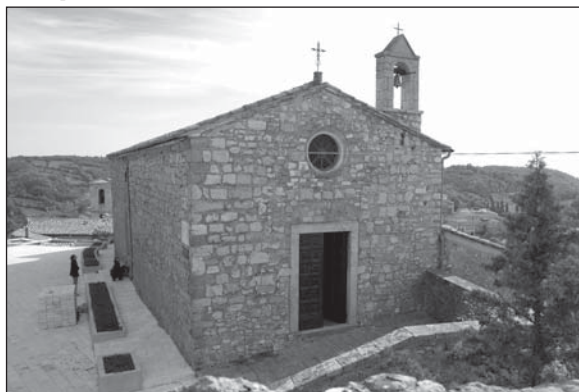
Corpo di Fabbrica 1

Porzione Nord-Ovest della chiesa di S. Croce. È evidente dal PP1 il taglio e il reinserimento dell'attuale facciata. Quest'ultima non ha fasi medievali ma contiene elementi architettonici di reimpiego (come cunei d'arco in travertino). Il materiale da costruzione è principalmente calcare ma si registra la presenza di arenaria, travertino e laterizi.

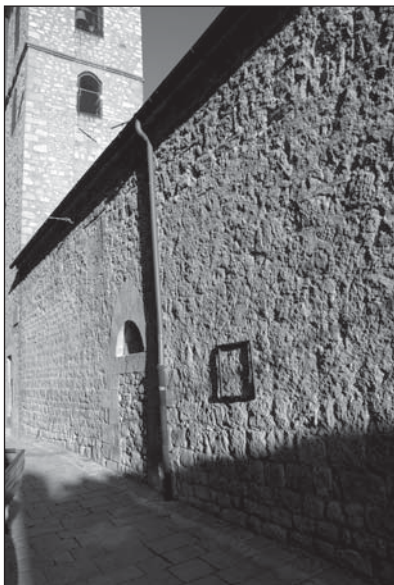
Prospetto Particolare 3

Alla luce delle informazioni ricavabili da questo setto murario, il CF1 come chiesa viene a collocarsi sulla cortina muraria dismessa delle antiche fortificazioni.

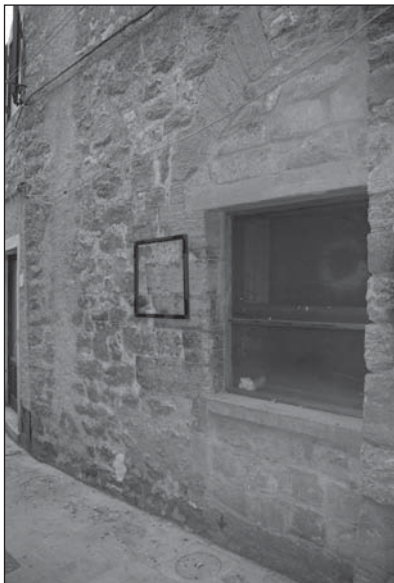
Resti di un portale binato emergono dal PP1 che mostra numerosissimi interventi di epoche successive. Si possono intravedere due archeggiature in mattoni che hanno sostituito gli archi della prima fase.
