**Normalização do fluxo produtivo de Acabamentos numa linha de produção de carroçarias na CaetanoBus, S.A.**

**Dissertação de Mestrado**

**Faculdade de Engenharia da Universidade do Porto  
Mestrado Integrado em Engenharia Industrial e Gestão**

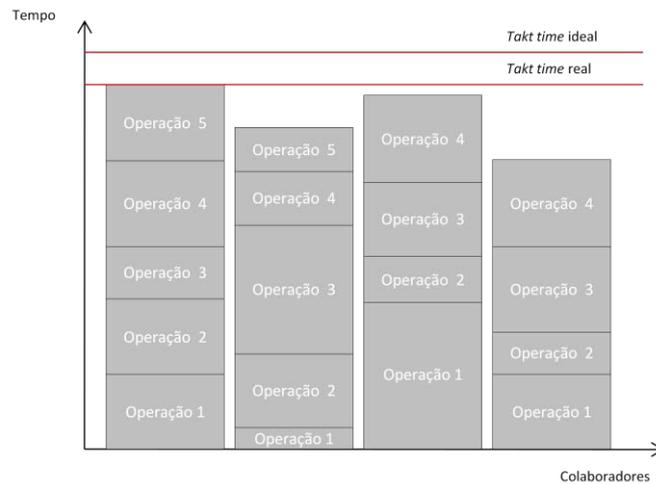
**Figura 6 – Quadro Yamazumi.**

O quadro *Yamazumi* (Figura 6), palavra japonesa que significa “empilhar”, foi desenvolvido pela Toyota e permite fazer o balanceamento *Lean*. É um método visual e simples e que permite facilmente identificar desperdício. Este quadro apresenta dois eixos – o horizontal, que corresponde ao número colaboradores e o vertical que representa o tempo. As tarefas, representadas em blocos de dimensões proporcionais à sua duração são empilhadas até se atingir o *takt time* (real).

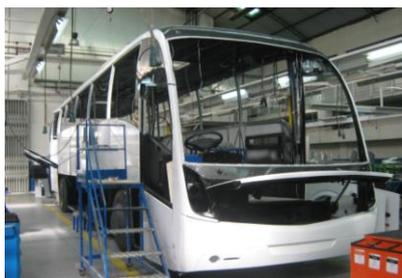
**Figura 10 – Modelo CAETANO à entrada de Acabamentos.**

**Acabamentos** – Montagem de fechos exteriores, aplicação de forras interiores, condutas e tablier, ligações mecânicas e eléctricas, aplicação de vidros, portas e bancos;

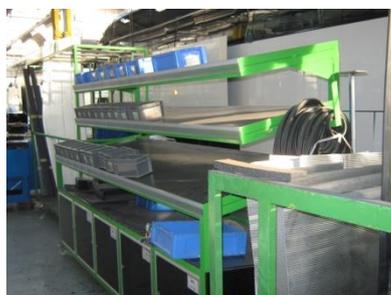
**Figura 12 – Bordo de linha (Acabamentos da linha 1).**

O abastecimento de materiais à linha de produção é garantido pelo Armazém e, para alguns materiais, pelos fornecedores – segundo processo *Ship to Line*. O Armazém faz uso do *Mizusumashi*, que abastece cada secção duas vezes por dia, em viagens de, aproximadamente, 30 minutos. Dos materiais abastecidos pelo Armazém, distinguem-se os materiais de *picking* e materiais de supermercado. Os materiais são disponibilizados no bordo de linha (Figura 12).

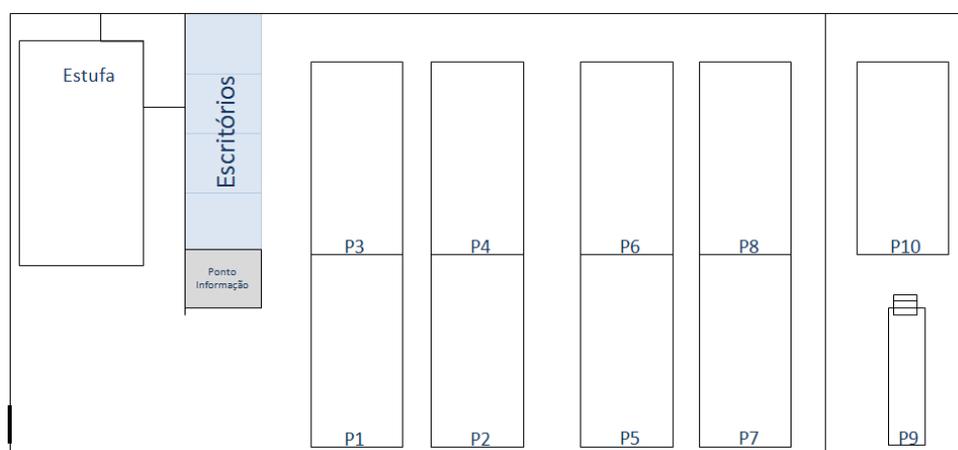
**Figura 14 – Layout da secção de Preparação para Entrega**

A secção 10 é constituída por uma cabine de pintura e 10 postos de trabalho, sendo que dois destes se destinam a tarefas na zona inferior da carroçaria – um tem uma fossa e o segundo, mecanismos de elevação (macacos). Estes postos correspondem aos postos (P) 9 e 10 da Figura 14, respectivamente.

Assim, o primeiro problema identificado prende-se com o *layout* da secção, uma vez que, tendo apenas portões num dos lados, obriga a movimentação de uma unidade para a saída da

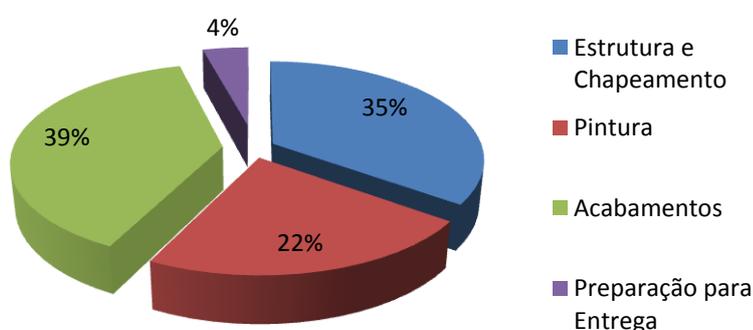
**Figura 15 – Percentagem de horas de mão-de-obra por secção.**

Na série de produção analisada, verifica-se que o número de horas de mão-de-obra médio para a fabricação de uma unidade é de 1533 horas. Destas, aproximadamente 590 horas correspondem a tarefas de Acabamentos e 68 horas a tarefas desempenhadas na secção 10 (Figura 15).

É de realçar que o valor de horas da secção 10 representa cerca de 10% de toda a fase de Acabamentos.

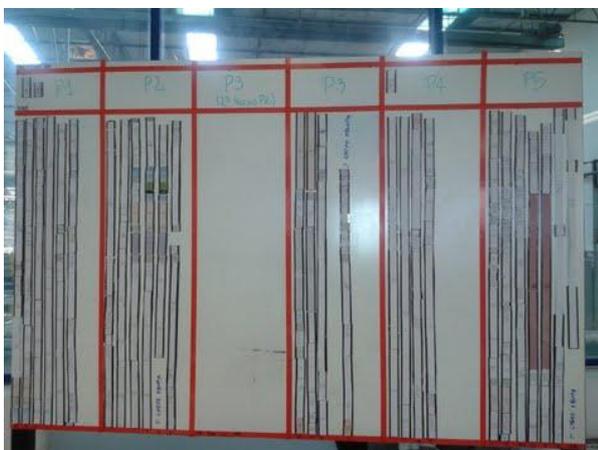
**Figura 16 – Quadro *Yamazumi* para Acabamentos da linha 1.**

Como se pode verificar na Figura 16, o *Yamazumi* foi construído num quadro magnético de forma a permitir a discussão do balanceamento com os chefes de equipa e da secção. Os fornecedores foram, também, envolvidos neste balanceamento, de forma a acompanhar as soluções propostas.

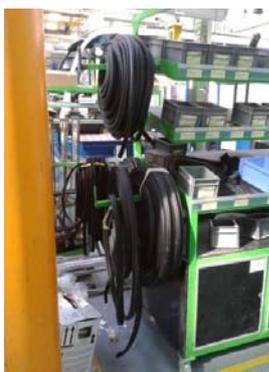
**Figura 18 – Borracha guarda-vento no bordo de linha.**

Em todas as tampas laterais da carroçaria é aplicado um perfil de borracha para amortecer o fecho das tampas e, no caso das bagageiras, vedar esse compartimento. Este perfil de borracha encontra-se no bordo de linha (Figura 17). Assim, o operador corta a quantidade necessária esperada de borracha para cada uma das tampas e distribui-a pelas tampas. Este facto leva a que haja desperdício de material e de movimentações, bem como de tempo na medição e no corte da borracha. A solução para este facto passa pela construção de um desenrolador portátil de borracha (Figura 18), que permita a aplicação do guarda-vento transportando o desenrolador e só cortando a borracha depois, na medida correcta.

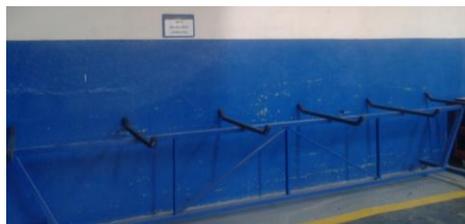
**Figura 19 – Meio de transporte de condutas para pré-montagem.**

Assim, dois operadores transportavam manualmente cada conduta do seu suporte até ao tripé (uma vez que o suporte em que estavam se revelava pouco prático para esta tarefa). De forma a reduzir o esforço físico dos operários, adaptou-se um meio de transporte inutilizado já existente para esta movimentação (Figura 19).

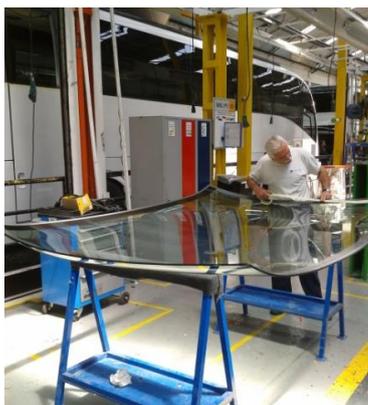
**Figura 20 – Faixa preta no vidro pára-brisas.**

No interior do vidro pára-brisas é pintada uma faixa preta de prolongamento da serigrafia. Esta pintura era feita no posto 4 aquando da montagem das fibras forradas da frente interior. Ora, neste posto, o pára-brisas estava já montado, obrigando o operador a fazer esta pintura na vertical (após colocação daquela fibra, marcação da medida e desmontagem da fibra). De forma a facilitar esta operação, fez-se o seu recuo para o momento de preparação do vidro pára-brisas no posto 2, em que são aplicados o primário e a cola no vidro para a sua montagem (Figura 20). Para tal, acompanhou-se, em algumas unidades, a largura da faixa pintada e conclui-se que seria de 6,5 centímetros.

Ainda assim, considerando que esta é uma tarefa desnecessária que pode ser eliminada pela alteração da largura da serigrafia, estudou-se a viabilidade desta alteração e, portanto, a eliminação daquela tarefa de pintura. Consultando os departamentos de Engenharia de Produto e Compras, verificou-se que o aumento da serigrafia teria um custo único de 150€. Considerando a duração desta tarefa (15 minutos) e o custo de mão-de-obra horário estabelecido (10€/hora), a amortização deste custo é conseguida ao fim da produção de 60 autocarros. Uma vez que o pára-brisas do Levante é aplicado também noutros modelos, conclui-se que é vantajosa a alteração da serigrafia deste vidro.

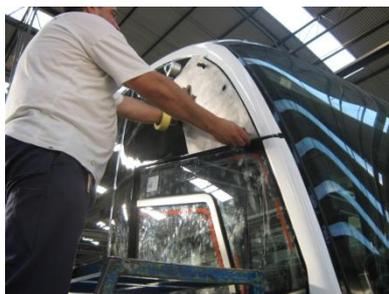
Figura 24 – Meio auxiliar de produção de furação para espelhos exteriores retrovisores.

A aplicação dos espelhos retrovisores no autocarro passa pela furação para a colocação dos seus suportes. Para a furação são utilizados os espelhos para determinar a sua posição e dos furos, depois os espelhos são de novo colocados no suporte, executa-se a furação e depois, então, a colocação dos espelhos. Esta situação revela muitos movimentos desnecessários, para além do esforço físico do operador no transporte dos espelhos retrovisores. Para eliminar este desperdício, criou-se um molde de furação (Figura 24). Esta medida está implementada para o modelo Levante e será adoptada em todos os outros modelos aquando da sua produção.

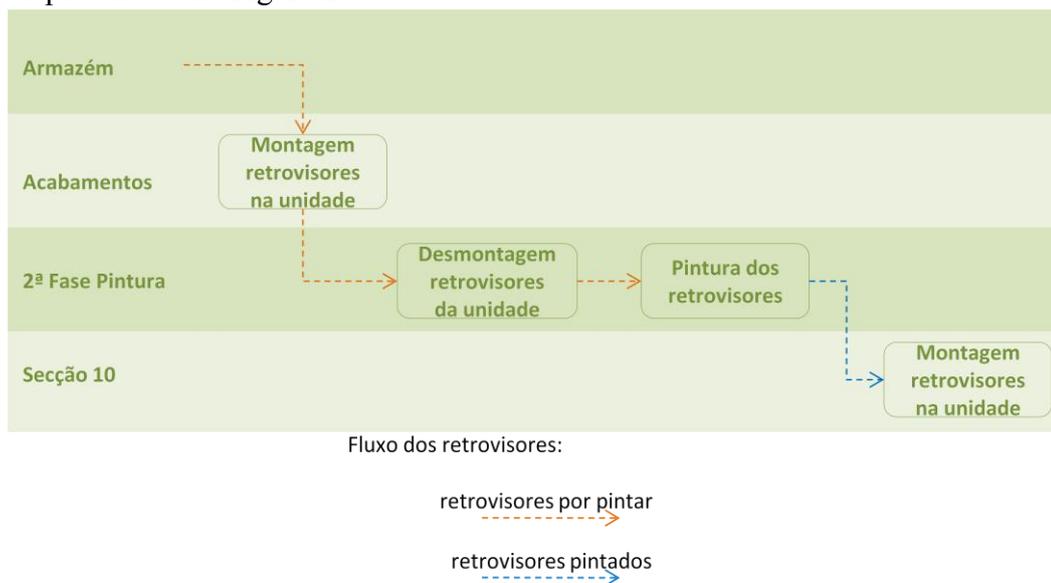
**Figura 26 – Fluxo espelhos retrovisores exteriores – situação inicial.**

No início do projecto, a montagem dos retrovisores e respectiva pintura processavam-se da forma representada na Figura 26.

Assim, os retrovisores eram montados na unidade para serem, posteriormente, desmontados. Como solução para esta repetição desnecessária de tarefas, alterou-se o fluxo destes componentes, como se verifica na Figura 27.

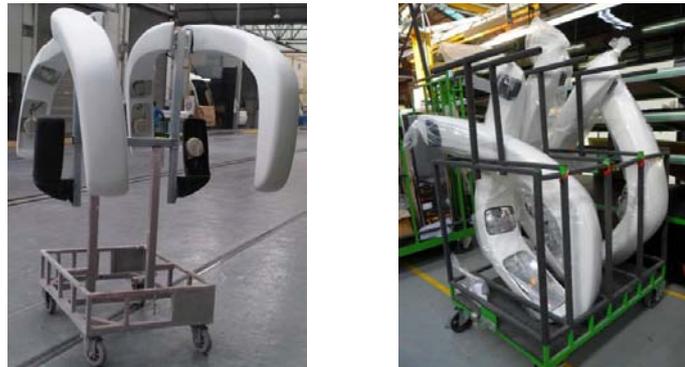
**Figura 28 – Meios auxiliares criados para pintura (lado esquerdo) e transporte (lado direito) de espelhos retrovisores exteriores.**

Os abastecimentos acima são garantidos pelo *Misuzumashi*. Para que os retrovisores pudessem ser pintados separadamente da unidade e apenas quando necessários à sua montagem, foi criado um meio auxiliar de produção capaz de suportar os espelhos retrovisores de duas unidades (Figura 28 – lado esquerdo). Da mesma forma, uma “carruagem” do *Mizusumashi* foi adaptada – forrada - para o transporte do componente pintado (Figura 28 – lado direito).

A alteração descrita foi implementada para os modelos Winner e Levante, estando planeada, também, para a produção de interurbanos. Com esta medida verificou-se uma redução de 10 minutos de desmontagem e 30 minutos de 2ª montagem dos retrovisores, por unidade. Passando a ser efectuada antes da 2ª fase de pintura, esta medida reduziu, também, em 90 minutos a 2ª fase de pintura

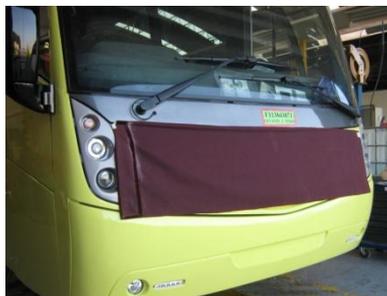
**Figura 30 – Protecções de pintura da tampa da frente.**

Para que se pinte esta peça apenas uma vez – na primeira fase – criou-se uma protecção em tecido, que aperta na tampa com elásticos (Figura 30), protegendo-a das tarefas desempenhadas nos Acabamentos. Esta protecção é colocada na unidade à entrada da secção 05 e retirada à saída, fazendo a sua reutilização

Esta medida está em fase de implementação. Implementada, espera-se que reduza a 2ª fase de pintura em 60 minutos.

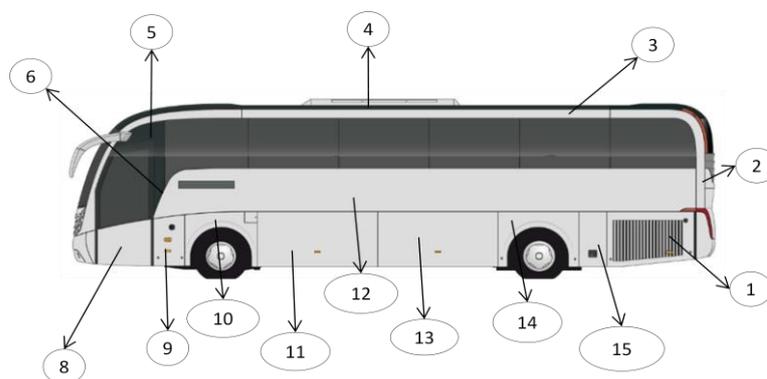
**Figura 32 – Máscara de verificação de pintura – lado esquerdo do Levante.**

A verificação foi feita em 24 unidades Levante durante Abril de 2011. Dividiu-se a unidade em quatro áreas de acção: frente, traseira, lado direito e lado esquerdo, sendo estas áreas divididas, também, em várias zonas. Na Figura 31 apresenta-se, como exemplo, a máscara utilizada para o lado esquerdo do modelo Levante.

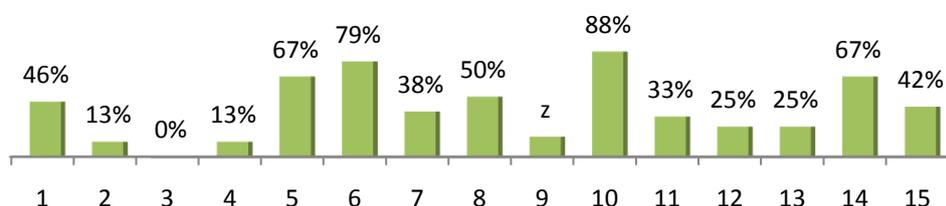
**Figura 31 – Frequência de repintura zonas lado esquerdo do Levante.**

Das 24 verificações, obteve-se a frequência de repintura das zonas acima assinaladas (Figura 32).

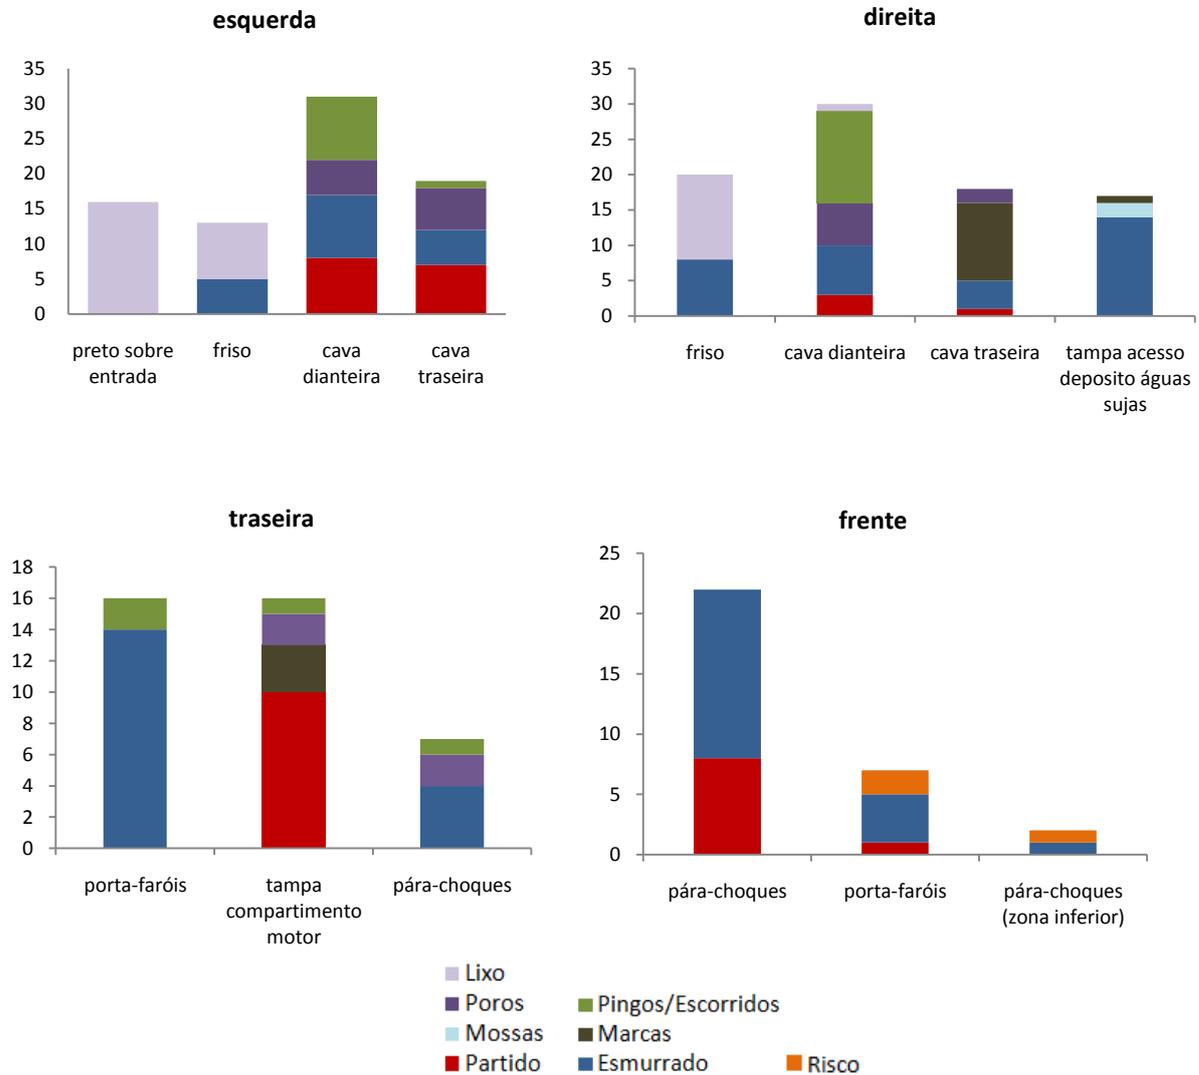
**Figura 33 – Tipo de defeitos mais comuns nas zonas repintadas com maior frequência.**

Nas zonas identificadas como críticas, fez-se o apuramento dos defeitos mais comuns nessas zonas. Os resultados obtidos apresentam-se nos gráficos seguintes.

Desta forma, concluiu-se que, aproximadamente, 60% dos defeitos na pintura verificados após Acabamentos tinham origem nesta secção.

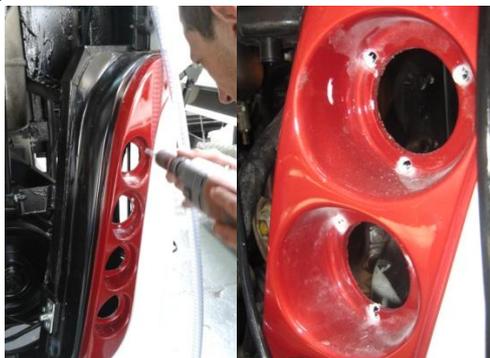
**Figura 36 – Porta-faróis traseiro – situação inicial.**

Os porta-faróis são furados para a colocação dos faróis traseiros. Esta furação estava na origem dos esmurrados que se verificaram em 67% das unidades (Figura 36). Assim, alterou-se o desenho dos porta-faróis de forma que os furos sejam feitos pelo fornecedor de fibras (Figura 37), garantindo que são executados antes da pintura e, ainda, reduzindo 30 minutos na montagem dos farolins.

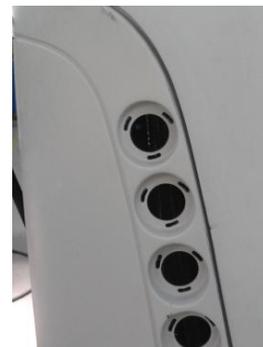
**Figura 37 – Porta-faróis traseiro – situação final.**

Esta medida eliminou a repintura dos porta-faróis traseiros.

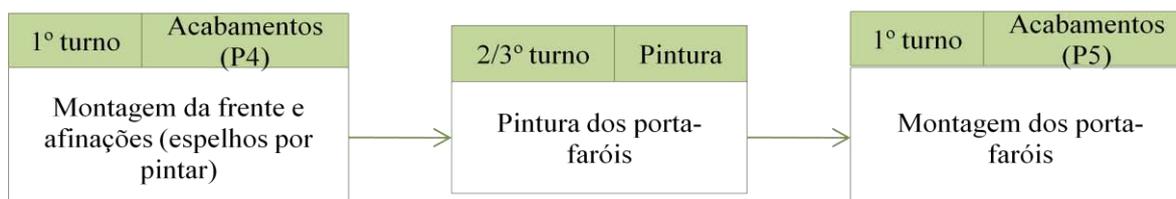
**Figura 38 – Fluxo pintura porta-faróis da frente.**

Uma vez que tem de se garantir o faceamento de todas as peças e que as medidas são ligeiramente variáveis, não foi possível eliminar esta afinação. Para existir apenas uma pintura destas peças, esta tinha de ser, então, posterior à montagem da frente, sem prejudicar o objectivo de reduzir a 2ª fase de pintura. Assim, criou-se um fluxo que assegura uma única pintura dos porta-faróis (Figura 38), não a realizando na 2ª fase.

A solução encontrada mantém, ainda, o seguinte *muda*: desmontagem e 2ª montagem dos porta-faróis, e deslocação entre os Acabamentos e a Pintura. Este *muda* verificava-se já na situação inicial, passando, então, a reduzir-se 25 minutos na 2ª fase de pintura dos faróis da frente.

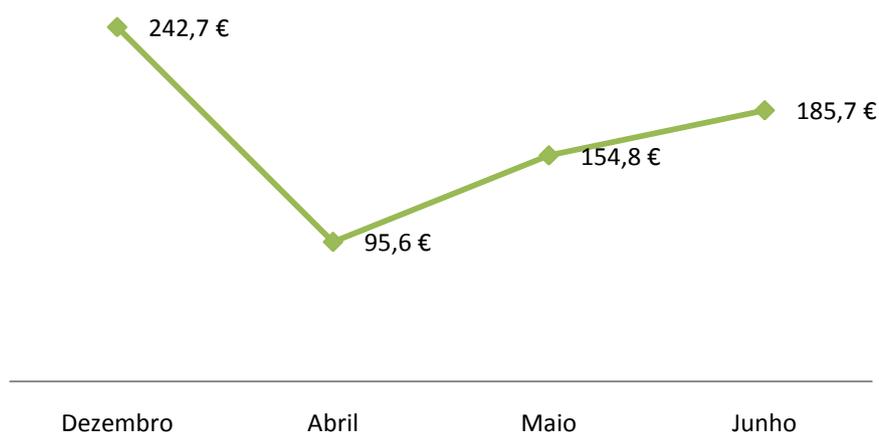
**Figura 39 – Evolução custos médios de 2ª fase de pintura modelo Levante (Dezembro 2010 – Junho 2011).**

Uma vez que as medidas foram implementadas no modelo Levante em Abril de 2011, recolheram-se os custos médios de 2ª fase de pintura da última produção deste modelo antes da implementação – correspondentes ao mês Dezembro de 2010 – e traçou-se a sua evolução até ao momento final do projecto – Junho de 2011 (Figura 39).

A implementação das medidas anteriormente mencionadas, bem como as acções de sensibilização desenvolvidas junto dos operadores, deu-se no mês de Abril. Do gráfico acima constata-se a evidência dessa intervenção, que resultou numa redução dos custos de materiais da 2ª fase de pintura de 60,6%.

Verifica-se, no entanto, uma nova subida desses custos. Actualmente, são cerca de 76,5% do valor registado em Dezembro de 2010. Para esta subida identificam-se duas causas:

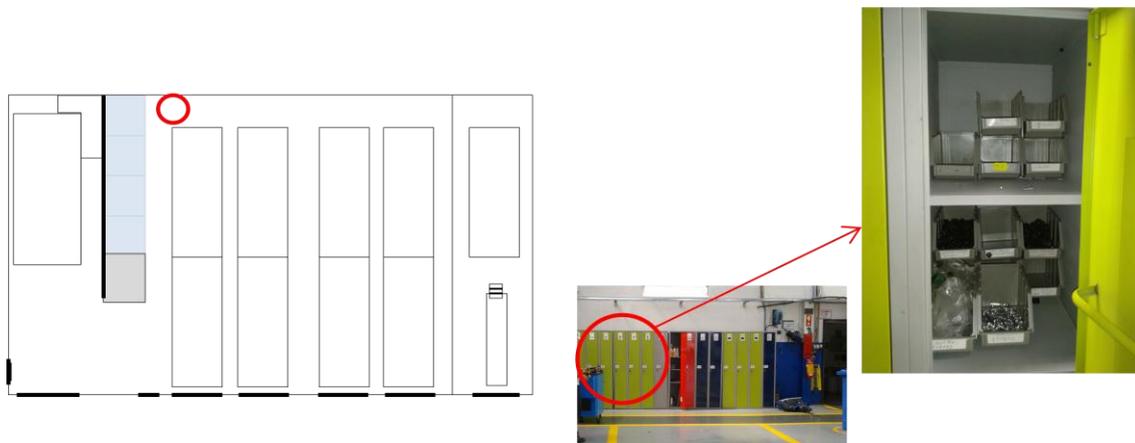
**Figura 45 – Arrumação do material de consumo – situação inicial.**

Inicialmente, a arrumação destes materiais era feita numa zona do fundo da secção, em armários fechados (Figura 45).

Como se pode verificar acima, esta arrumação apresentava os seguintes problemas:

- Necessidade dos operadores de pedirem a chave dos armários aos chefes de equipa;
- Movimentação até ao fundo da secção para utilização do material;
- Impossibilidade de passagem do *Mizusumashi* até aquela zona;
- Arrumação deficiente: não se via os materiais arrumados na caixa de trás, obrigando a procurá-las; para aceder às caixas de trás, tornava-se necessário tirar as caixas da frente.

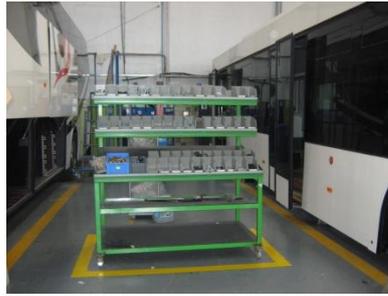
**Figura 46 – Arrumação do material de consumo – situação final.**

De forma a eliminar aqueles problemas, alterou-se a arrumação destes materiais para uma estante, numa zona central da secção, como se pode ver na Figura 46.

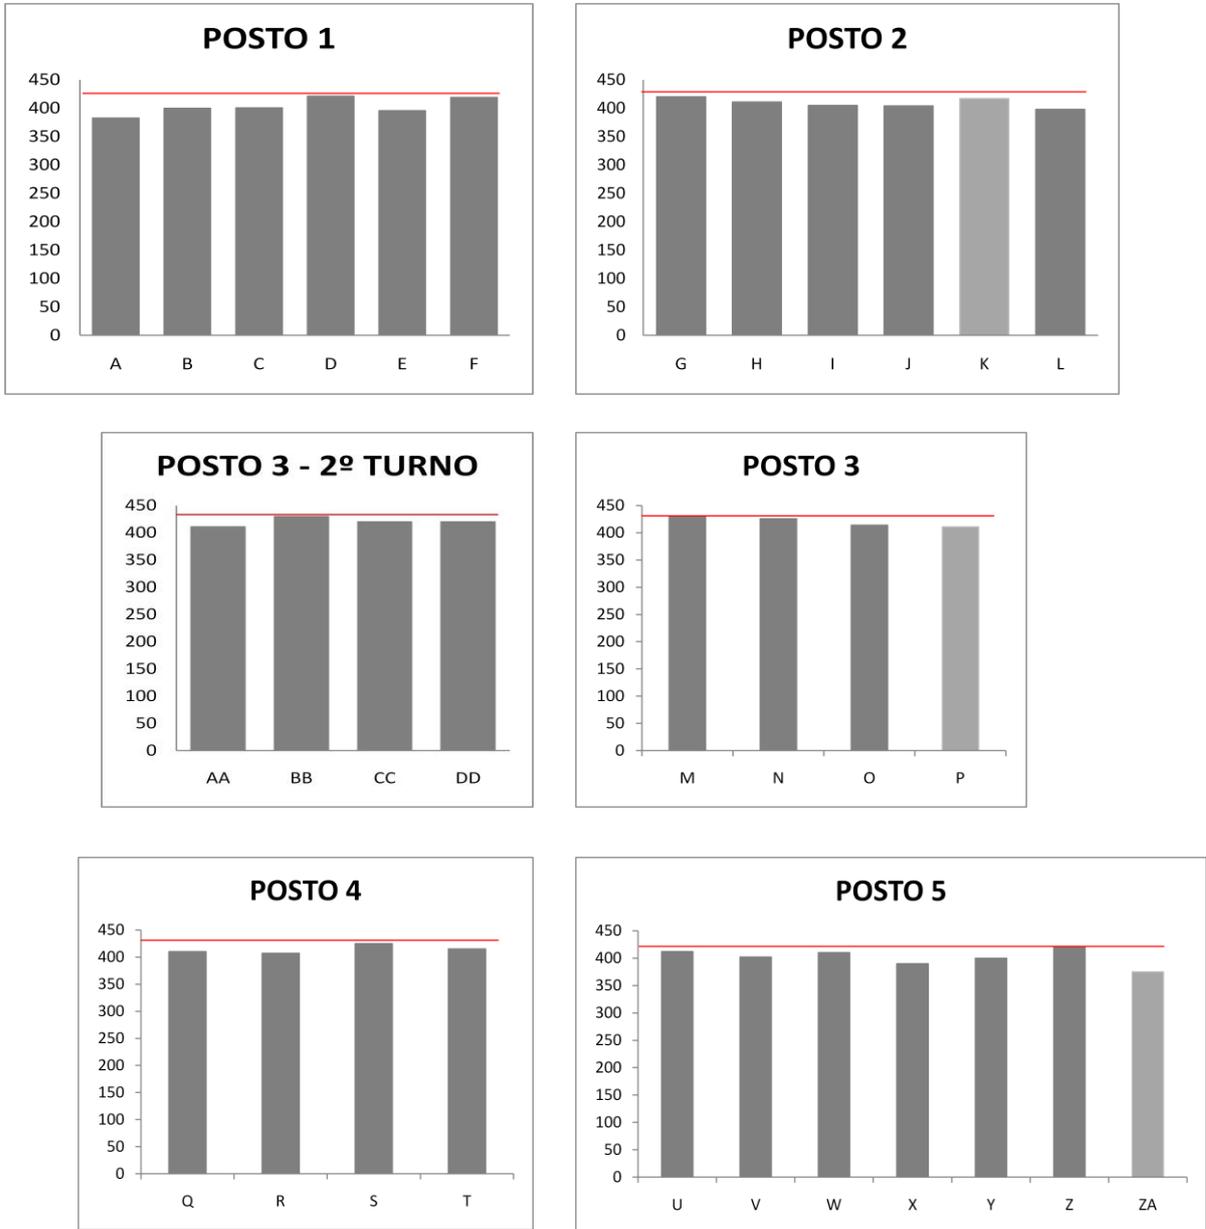
Na cor mais clara, estão representados os chefes de equipa.

**Figura 48 – Quadros Yamazumi dos postos de Acabamentos da linha 1.**

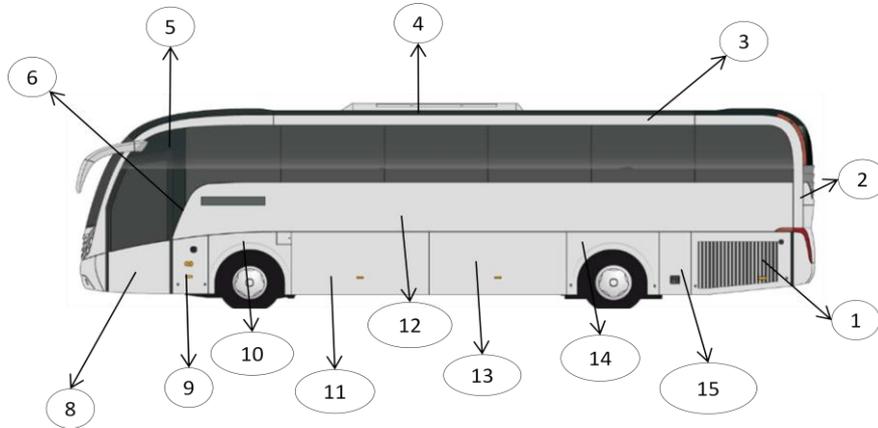
Figura 52 – Máscara lado esquerdo Levante.

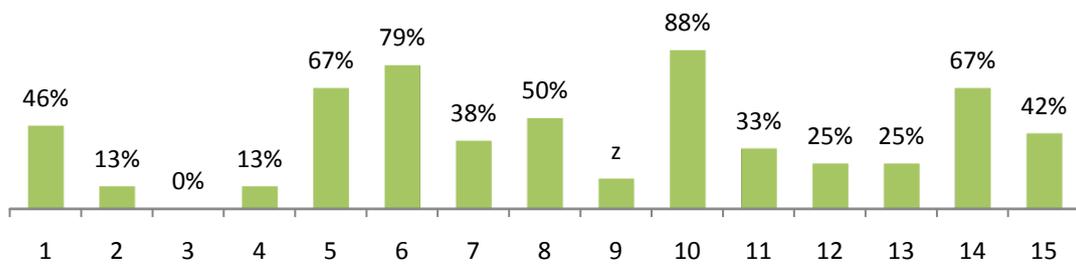
Figura 51 - - Frequência de repintura zonas lado esquerdo do Levante.

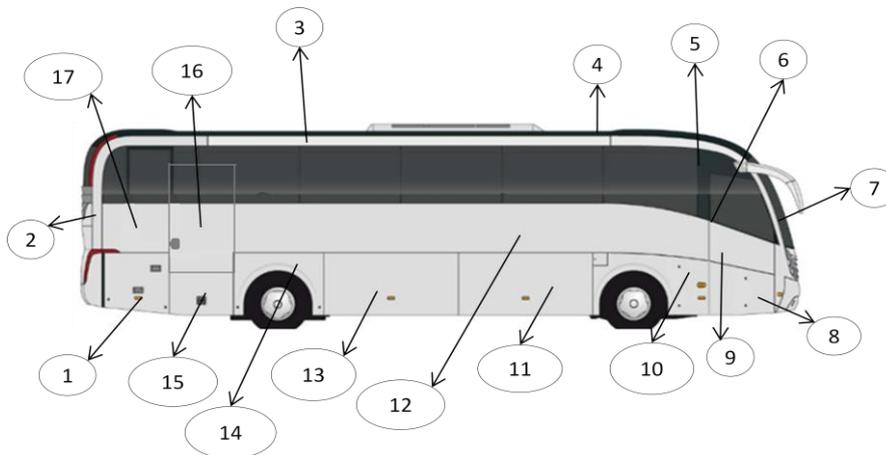
Figura 53 – Máscara do lado direito do Levante.

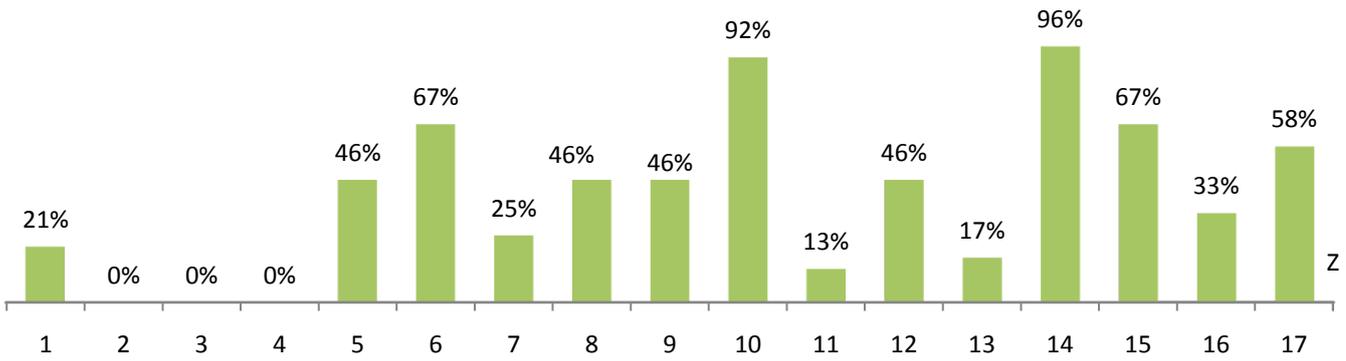
**Figura 54 – Frequência de repintura zonas lado direito do Levante.**

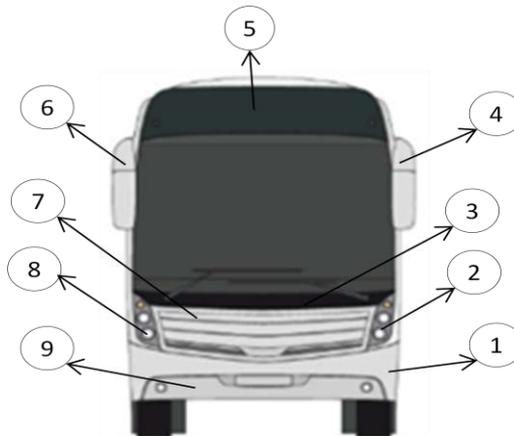
**Figura 55 – Máscara da frente do Levante**

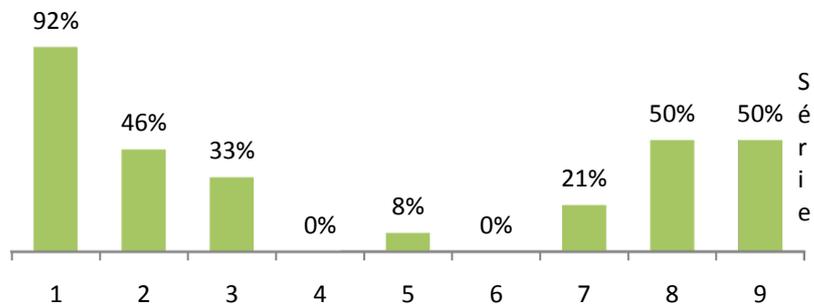
**Figura 56 – Frequência de repintura das zonas da frente do Levante.**

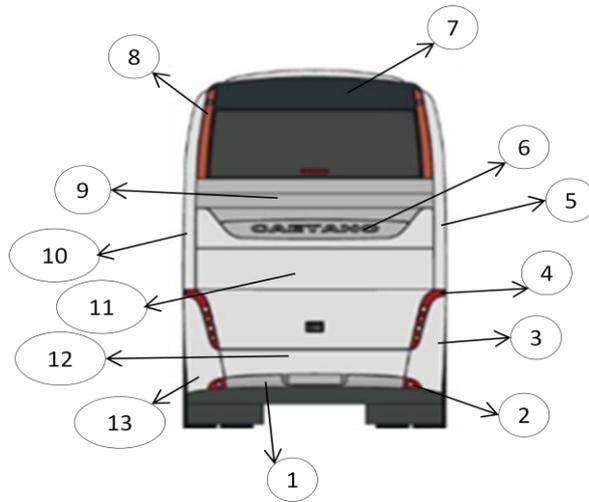
Figura 57 – Máscara da traseira do Levante.

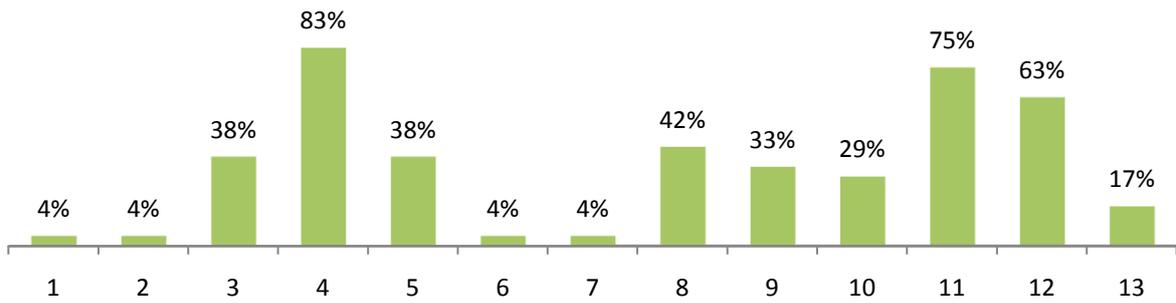
Figura 58 – Frequência de repintura das zonas da traseira do Levante.
