REABILITAÇÃO DE QUINTAS NO DOURO – MANUAL DE BOAS PRÁTICAS

Região do Baixo Corgo

Dissertação submetida para satisfação parcial dos requisitos do grau de
MESTRE EM ENGENHARIA CIVIL — ESPECIALIZAÇÃO EM CONSTRUÇÕES

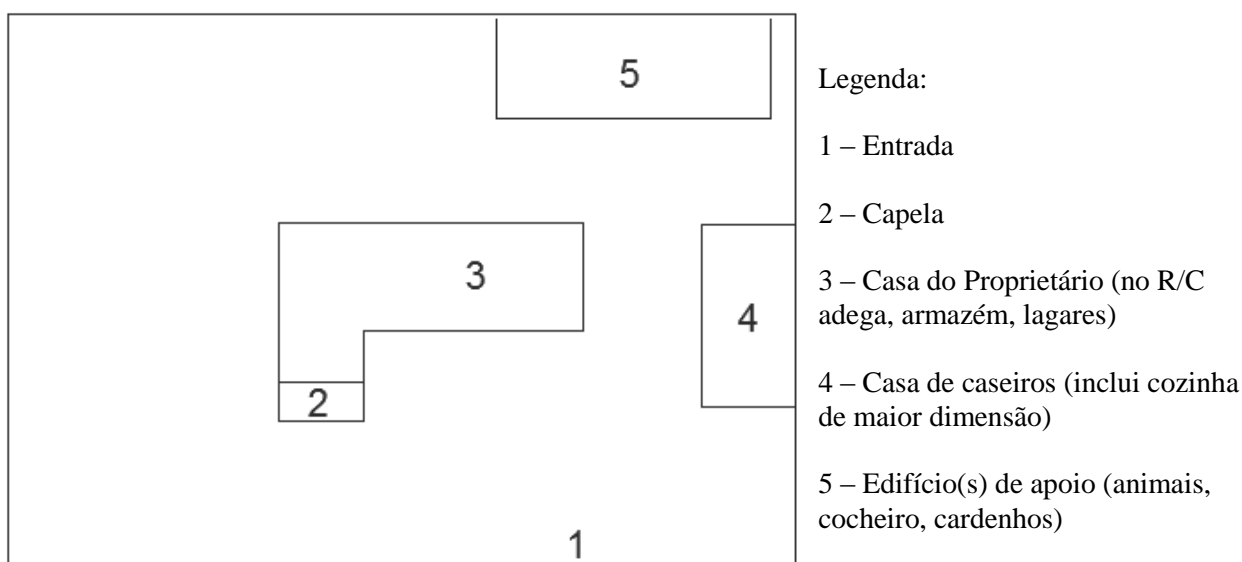
Fig.2.2 – Organização esquemática de uma Quinta do Baixo Corgo [1]

Continuando a pensar num modelo tipo de uma Quinta no Baixo Corgo é possível concluir que este tipo de casas apresenta uma lógica comum na disposição dos seus edifícios, podendo criar-se uma proposta de tipificação da Quinta. Dos vários estudos efetuados ao longo do tempo foi possível ilustrar na figura esquemática seguinte a tipificação da Quinta do Baixo Corgo, ou seja, a forma como os edifícios se dispõem na Quinta como um todo (ver [1]).

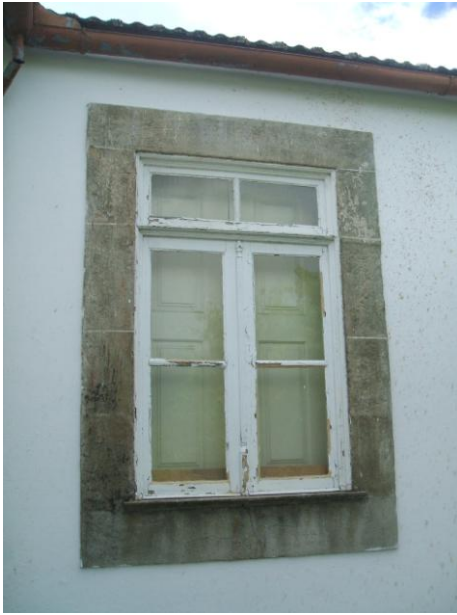
Fig.2.6 – Caixilharia em madeira evidenciando alguma degradação

A partir do ano de 1986 a Quinta da Assoreira nunca mais sofreu uma intervenção profunda, como referido em 2.5.1., estando neste momento, alguns elementos construtivos num estado de degradação avançado, como, por exemplo, as caixilharias, as portas, o pavimento em madeira e os tetos falsos (que neste caso são em madeira e não estucados).

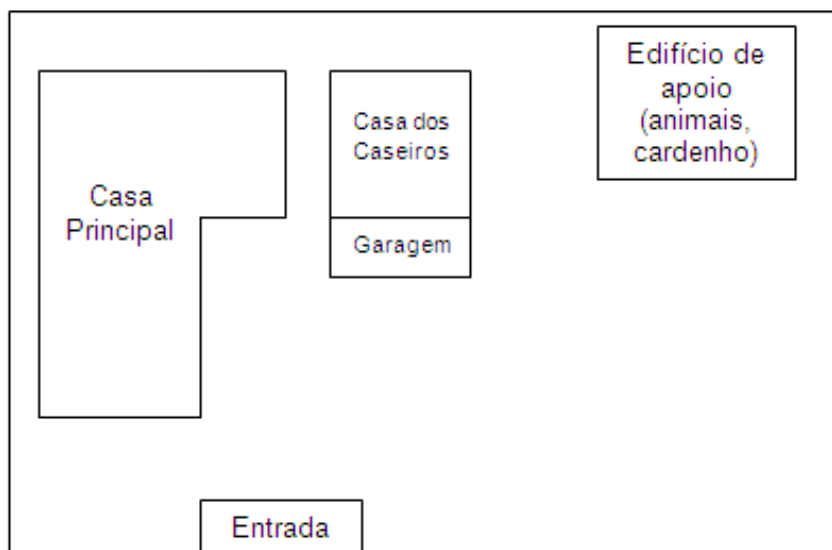
Fig.2.9 – Organização esquemática da Quinta da Assoreira

A Quinta da Assoreira é uma Quinta composta pela Casa do proprietário, Casa do Caseiro, Casa dos trabalhadores, Oficina Vinária e Estruturas de Apoio. Apesar de não ser uma Quinta com Capela e com dimensão considerável, face a outras estudadas em [1], é possível elaborar-se um esquema elucidativo da organização dos vários edifícios no conjunto da Quinta como um todo.

Assim, apresenta-se na figura abaixo a organização esquemática da Quinta da Assoreira.

Como se pode observar pela figura atrás, nesta Quinta existe uma semelhança ao nível da organização dos edifícios, tal como o modelo de Quinta do Baixo Corgo apresentada nesta dissertação.

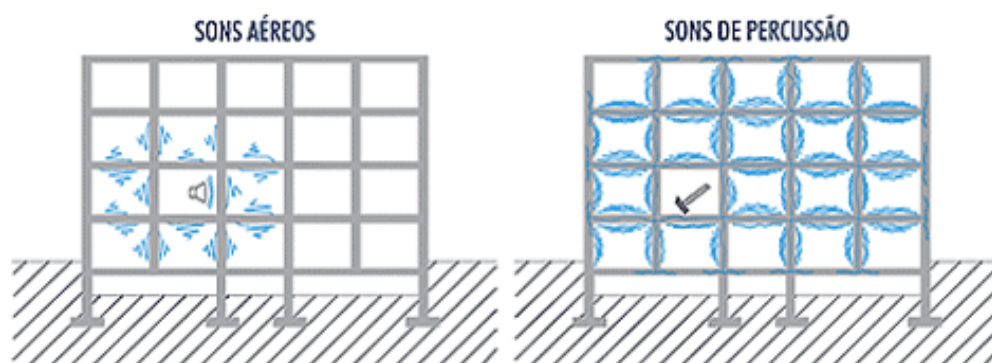
Fig.3.4 – Tipos de sons existentes num edifício [14]

- Manter nos elementos construtivos que foram reabilitados para a sua primitiva construção, pelo menos, o comportamento acústico que previsivelmente teriam à data da construção original;
- Utilizar vedantes nas portas e caixilharia dupla nas janelas;
- Isolar o ruído sonoro entre divisões através do aumento da massa das paredes (paredes duplas, mas com uma ocupação de espaço reduzido), para os ruídos de condução aérea;
- Isolar o ruído sonoro de percussão, através, por exemplo, da colocação de pavimento flutuante.

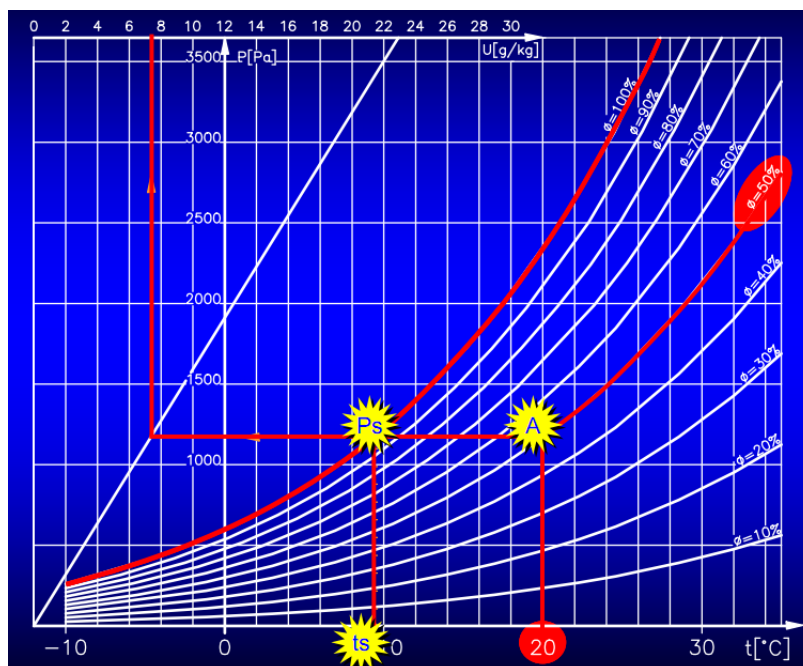
Fig.3.6 – Diagrama psicrométrico [I5]

Conhecida a temperatura interior e a humidade relativa interior é possível caracterizar a pressão parcial do vapor interior e determinar, através do diagrama psicrométrico (ver figura 3.6.), a temperatura de saturação (temperatura de ponto de orvalho) correspondente (t_s).

A figura seguinte ilustra, a título de exemplo, que se tivermos numa Quinta uma temperatura interior de 20°C e uma humidade relativa interior de 50% é possível obter-se, através do diagrama psicrométrico a temperatura de ponto de orvalho, t_s , e a pressão de saturação, P_s .

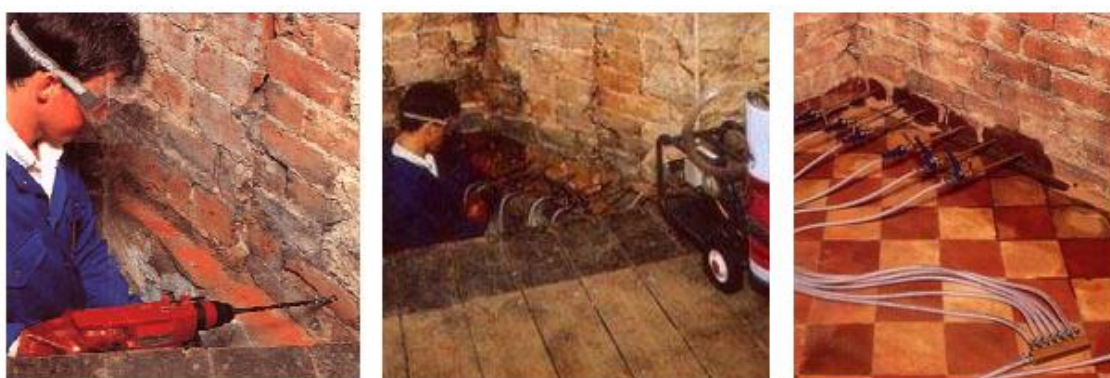
Fig.3.13 – Introdução de produtos hidrófugos ou tapa-poros: aplicação por injeção [15]

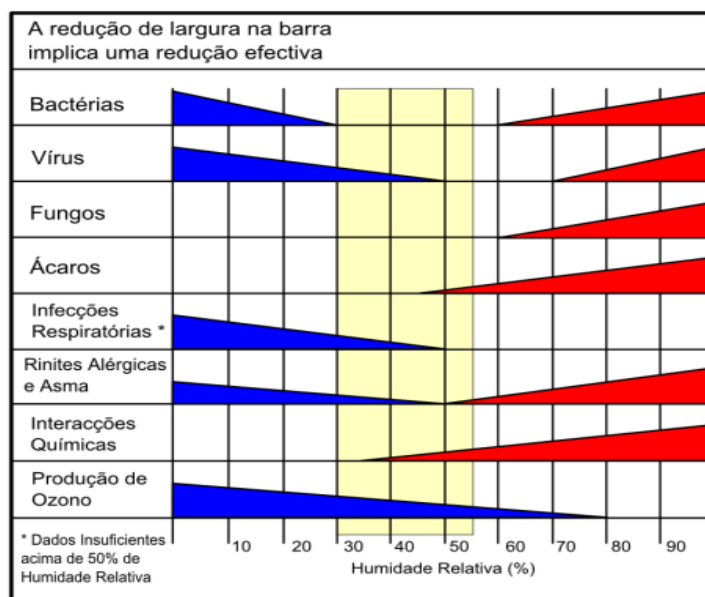
Fig. 3.15 – Relação entre a humidade relativa e riscos para a saúde (AZUNDEL et al – 1986)

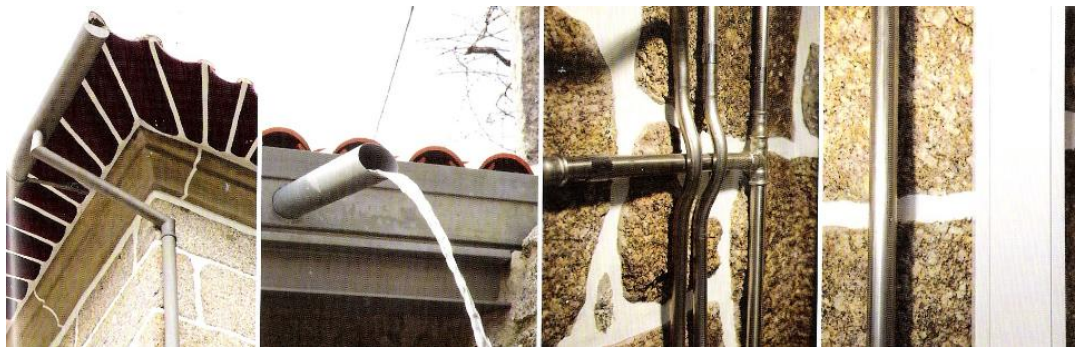
As regras gerais de implementação das redes de abastecimento e drenagem de água seguem as especificações aplicáveis aos edifícios recentes, salvo as exceções a considerar nas características construtivas específicas dos edifícios antigos. Neste sentido, é objetivo essencial assegurar uma intervenção pouco intrusiva com a menor interferência possível no existente e evitar o embebimento das tubagens nos elementos construtivos para não pôr em causa a integridade estrutural do edifício. Sugere-se assim que as tubagens passem por pisos técnicos, tetos-falsos, calhas técnicas, ductos ou por soluções de tubagem à vista sem que daí não advenha um elevado prejuízo arquitetónico. [2]

Fig.3.22 – Instalação à vista dos sistemas de drenagem de águas pluviais e de abastecimento de água em reabilitação de edifícios [2]

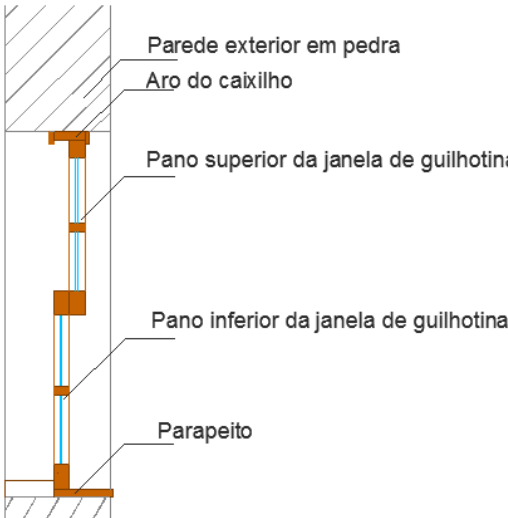
Ficha de Intervenção	FL_01
Caixilharia	
A. Identificação Geral do Elemento Construtivo	
<p><u>A.1. Caracterização Geral</u></p> <p>As janelas das Casas de Quinta do Douro têm um tipo de caixilharia composta genericamente por uma solução em guilhotina como acontece em muitos dos edifícios antigos. O traço arquitetónico predominante é geralmente muito simples, uma vez que estas casas servem de apoio à vinicultura e também devido à influência inglesa na região.</p> <p><u>A.2. Materiais Constituintes</u></p> <p>Pedra, madeira, vidro, massas e betumes, tintas e ferragens.</p> <p>A pedra encontra-se na estrutura e nas aberturas dos vãos (que, nalguns casos, são enriquecidas com motivos esculpidos) e a colocação dos caixilhos é assente nesta. O granito é o tipo de pedra mais usado uma vez que era considerada uma pedra nobre, embora o xisto também seja por vezes utilizado.</p> <p>A madeira continua ainda nos dias de hoje a ser um material bastante utilizado por ter a capacidade de funcionar à tração. As mais utilizadas eram as madeiras rijas, como o carvalho e o castanho, e as resinosas, como o pinho e o cedro.</p> <p>O vidro utilizado nestas janelas “é um composto de sílica, potassa ou soda e cal ou óxido de chumbo, transformados por uma fusão numa substância inorgânica que na sua forma ordinária é transparente (...)”. [1] Tem uma espessura que varia entre os 3 e os 5 mm. A sua fixação é efetuada</p>

<p style="text-align: center;">Fig.5.1 – Esquema representativo do funcionamento de uma janela de guilhotina [1]</p>

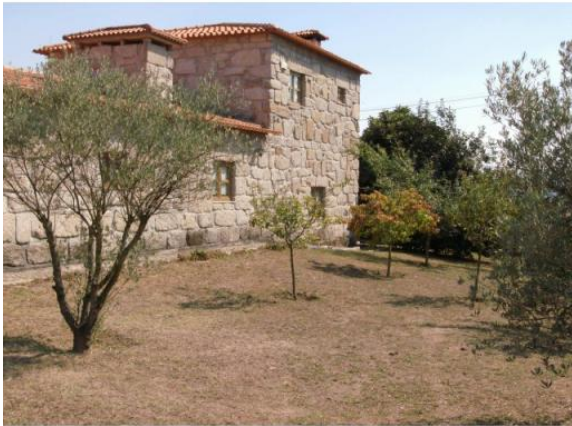
Ficha de Intervenção	FI_03
Paredes Exteriores	
A. Identificação Geral do Elemento Construtivo	
<u>A.1. Caracterização Geral</u>	
<p>As paredes resistentes são elementos verticais contínuos que, pela sua constituição, apresentam capacidade para desempenhar funções estruturais, ou seja, resistir às ações aplicadas. As paredes exteriores das casas de Quinta do Douro são paredes resistentes em pedra (normalmente em granito ou xisto) e classificam-se, segundo um conjunto de parâmetros, em função das suas características construtivas. Esses parâmetros são os seguintes: forma das pedras utilizadas, natureza ou origem e dimensão, secção, assentamento</p>

Fig.5.3 – Parede exterior em pedra [110]

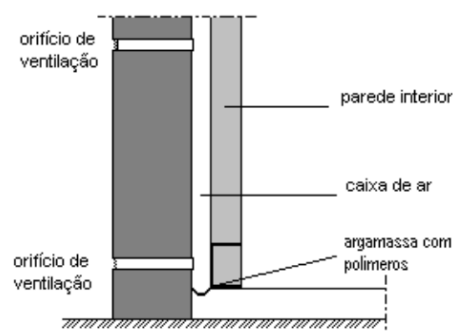
3- Ocultação da anomalia: técnica de recurso usada para ocultar as anomalias irreversíveis ou de elevado custo de reparação.

Fig.5.8 – Ocultação das anomalias [15]

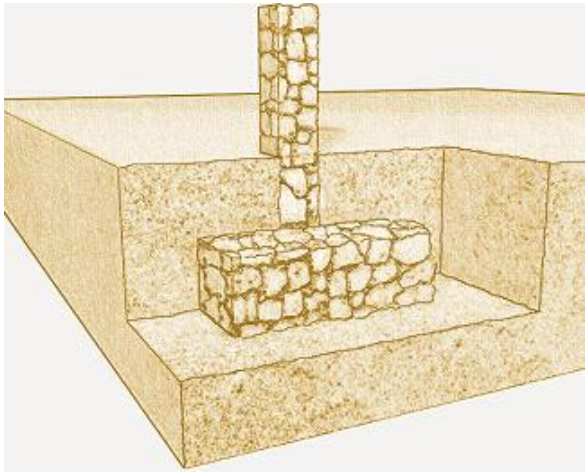
Ficha de Intervenção		FI_04
Consolidação de Fundações		
A. Identificação Geral do Elemento Construtivo		
A.1. Caracterização Geral		
<p>O sistema de fundações é formado pelo elemento estrutural do edifício que fica abaixo do solo e o maciço de solo envolvente sob a base e ao longo do fuste. A sua função é suportar com segurança as cargas provenientes do edifício. Convencionalmente as cargas são transmitidas aos elementos de fundação, confrontando-as com as características do solo onde será construído o edifício. Seguidamente, calcula-se o deslocamento desses elementos e compara-se com os valores admissíveis da estrutura.</p> <p>Existem dois tipos de fundação: a direta e a indireta. A forma e as dimensões das fundações são em função das cargas e da natureza do terreno. Quando este o permite, podem realizar-se fundações diretas ou superficiais que transmitem as cargas, habitualmente, num plano horizontal próximo da superfície</p>

<p>Fig.5.9 – Fundações diretas em alvenaria de pedra [111]</p>

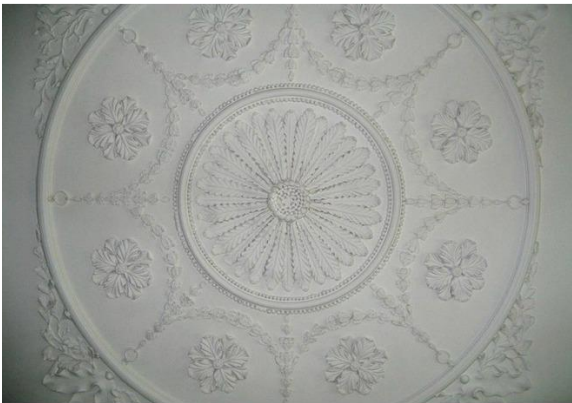
Ficha de Intervenção		FI_05
Tetos Falsos Estucados		
A. Identificação Geral do Elemento Construtivo		
<p><u>A.1. Caracterização Geral</u></p> <p>Os tetos estucados são um tipo de tetos falsos que se encontram na sua maioria nas Casas de Quinta do Douro, sendo o estuque o material trabalhado nas ornamentações.</p> <p>O estuque é um material versátil, robusto e duradouro (quando realizado devidamente), podendo a sua aplicação ser feita sobre construções em tijolo, pedra e madeira. A sua aplicação tanto se associa a tetos, como também a paredes. É um material ajustável a praticamente qualquer tamanho, propiciando uma superfície regular, durável e de fácil limpeza, podendo receber acabamentos decorativos de diversas índoles. Pode receber serigrafia, pintura decorativa, papel, caiação, ou outros acabamentos.</p> <p>Os tetos estucados podem ser pintados ou não. No caso dos tetos estucados, salienta-se o recurso a pinturas decorativas, com realce para a pintura de faixas, junto das transições parede-teto, e a divulgação de tetos designados “estuques italianos”.</p>

<p>Fig.5.12 – Exemplo de um teto falso estucado [114]</p>

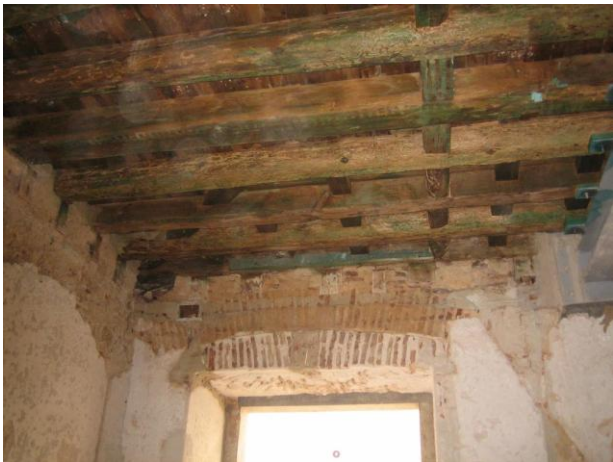
Ficha de Intervenção		FI_06
Pavimentos		
A. Identificação Geral do Elemento Construtivo		
<p><u>A.1. Caracterização Geral</u></p> <p>Os pavimentos estruturais em madeira, presentes nas Casas de Quinta do Douro, são constituídos por diversos elementos que permitem a correta funcionalidade destas estruturas. São estruturas horizontais constituídas essencialmente pelo vigamento e pelos soalhos. Para além disso, são constituídas por outras estruturas secundárias, como os tarugos e as cadeias, que têm como função tornar o conjunto mais homogéneo e melhorar o funcionamento global, sobretudo em relação a ações pontuais ou no próprio plano da estrutura.</p> <p>As vigas, tarugos e cadeias são usualmente designadas por “obras de tosco”, dado serem estruturas que raramente estão à vista. Estes elementos não costumam ser trabalhados, apenas serrados e colocados em obra. Por outro lado, existem os trabalhos “limpos” ou os de “obra branca” que se referem aos elementos que apresentam um acabamento mais cuidado e trabalhado. Estes trabalhos dizem respeito sobretudo aos soalhos e aos elementos de vigamentos criados para ficar à vista muitas vezes integrando tetos decorativos em madeira, formados, assim, pelos elementos estruturais e por outros colocados no local apenas com funções decorativas.</p> <p><u>A.2. Materiais Constituintes</u></p> <p>Madeira.</p> <p>A madeira permite a construção de estruturas leves e bastante resistentes, com dimensões variáveis e com formas e cores múltiplas, devido à imensa quantidade de espécies existentes. Este facto tem permitido a permanência da madeira como uma das principais matérias-primas na construção de edifícios.</p>

<p>Fig.5.14 – Pavimento em madeira [15]</p>
