TIPIFICAÇÃO DE SOLUÇÕES DE REABILITAÇÃO DE ESTRUTURAS DE MADEIRA EM COBERTURAS DE EDIFÍCIOS ANTIGOS

Dissertação submetida à Faculdade de Engenharia da Universidade do Porto para obtenção do grau de Mestre em Reabilitação do Património Edificado

MIGUEL ALBERTO CAMEIRA LOPES

2007

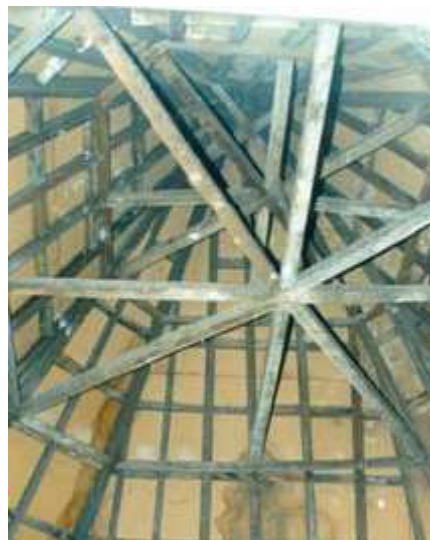
Figura 8 – Estrutura de um dos Torreões do Palácio do Freixo (Rodrigues, R., 2004)

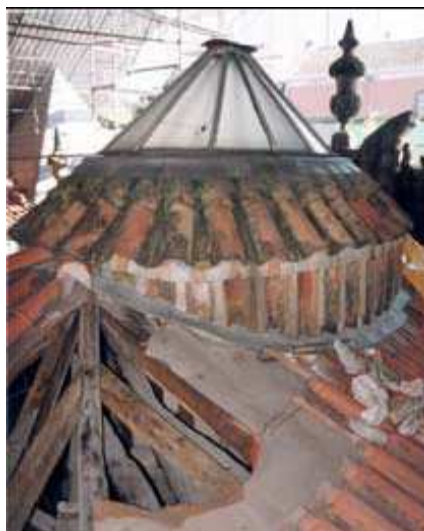
As paredes deste tipo de clarabóias eram constituídas por barrotes de secção quadrangular, tradicionalmente com 7cm de lado, em forma de aduelas, apoiadas nas estruturas de tecto e das águas da cobertura. As aduelas espaçavam entre si cerca de 0,5m, sendo travadas a meia altura por *travessanhos* ligeiramente encurvados. Superiormente eram travadas por um frechal curvo de coroamento, onde se apoia a estrutura metálica do lanternim.

Figura 12 – Lanternim do salão nobre do Palácio do Freixo (Rodrigues, R, 2004)

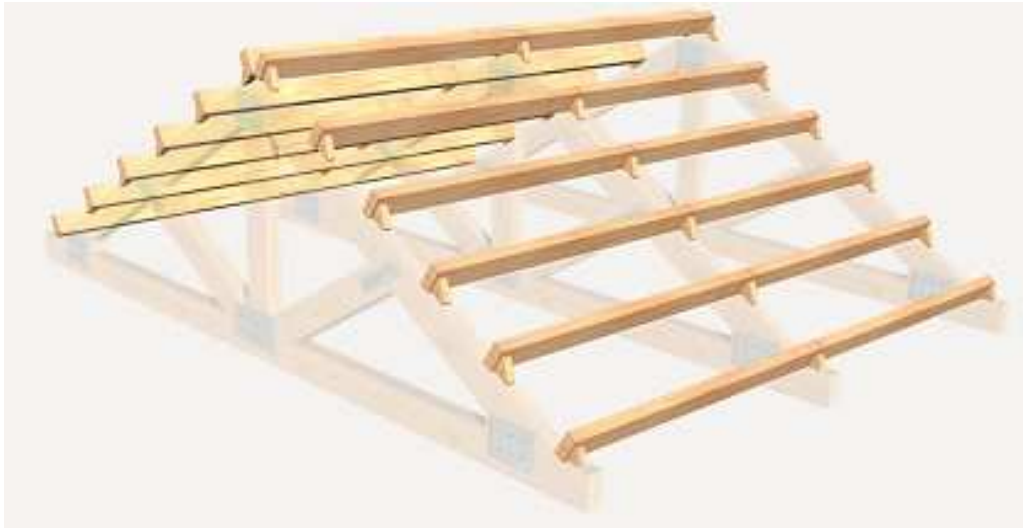
As madres transmitem as cargas às asnas em pontos de descarga – nós – com escoras. As ligações de continuidade das madres não devem ser feitas sobre as pernas mas sim a cerca de $\frac{1}{4}$ do vão entre estas, onde os momentos são normalmente mais reduzidos.

Figura 50 – Madres (Cóias, V., 2007)

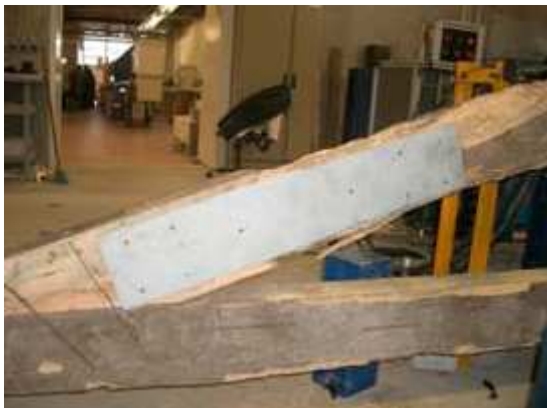
Figura 52 – Ligação perna-linha em asna desmontada (Rodrigues, R., 2004)

No caso da figura anterior, as ligações perna-linha foram reforçadas com varões de fibra de carbono inclinados.

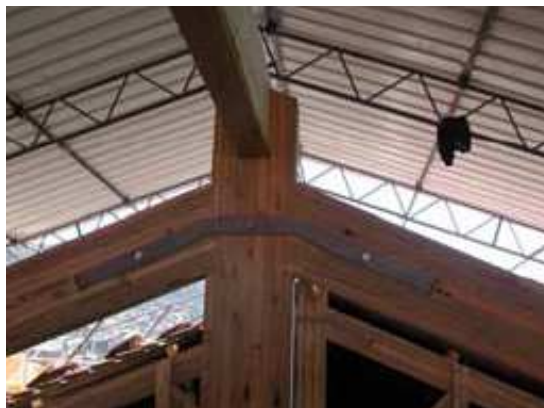
Figura 55 – Ligação pendural – pernas em asna nova (Rodrigues, R., 2004)

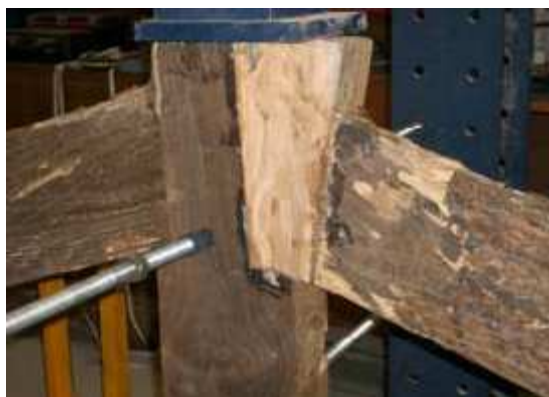
Figura 56 – Ligação pendural – pernas reforçada com colagem de nova madeira
(Rodrigues, R., 2004)

Quando a altura da secção de madeira da perna for elevada, pode optar-se por realizar a ligação pendural-perna com varões dispostos longitudinalmente segundo a direcção do centróide da peça e segundo os limites do seu terço central. Esta última localização tem como objectivo centralizar o reforço e assegurar apenas as compressões (esforço que ocorre nas pernas da asna).

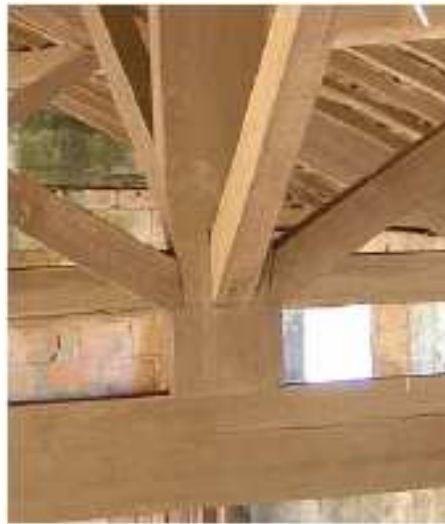
Figura 58 – Exemplo de uma ligação mal concebida entre o pendural e a linha (Branco, J., 2006)

Todavia, este sistema de ligação não era o único a ser utilizado. Em muitos casos (exemplo na figura 58) o pendural está ligado à linha através de pregagem ou pernos, modificando a rigidez da ligação, sem suspender a linha.

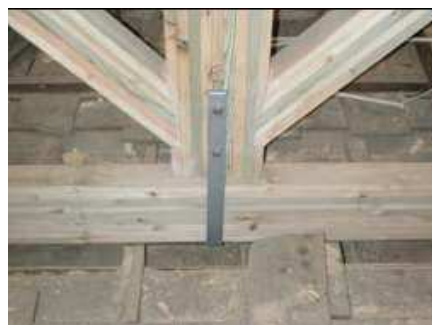
Figura 59 – Ligação pendural-linha

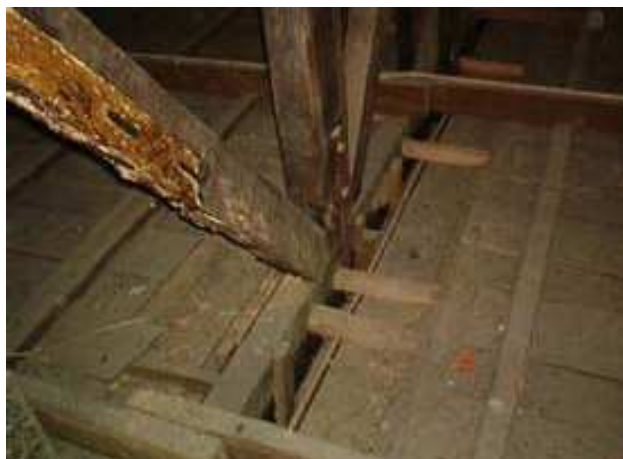
Figura 60 – Degradação de escora da asna principal (Rodrigues, R., 2004)

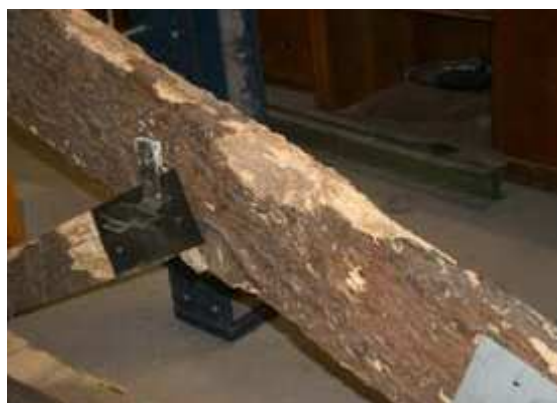
Figura 61 - Ligação escora – perna reforçada (Rodrigues, R., 2004)

Pormenores de ligações com chapas metálicas recuperadas e parafusos em aço inox.

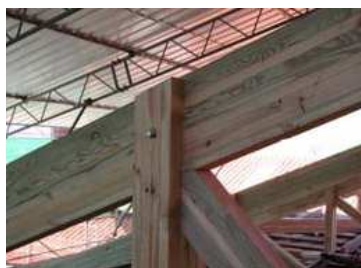
Figura 62 - Ligação escora – perna em madeira lamelada-colada (Rodrigues, R., 2004)

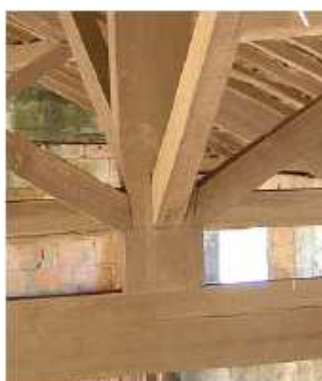
Figura 71 – Exemplo de uma ligação mal concebida entre o pendural e a linha (Branco, J., 2006)

Todavia, este sistema de ligação não era o único a ser utilizado. Em muitos casos (exemplo figura 71) o pendural está ligado à linha através de pregagem ou pernos, modificando a rigidez da ligação, sem suspender a linha. (Branco, J., 2006)

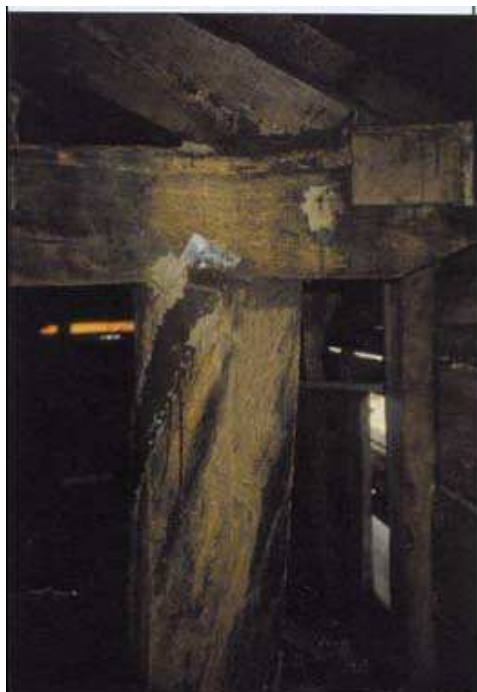
Figura 74 – Várias espécies lenhosas encontradas numa asna: a corda e o pilar foram executados em madeira de Carvalho, enquanto a linha foi realizada em madeira de resinosas. Realça-se a inclinação helicoidal do fio do pilar.

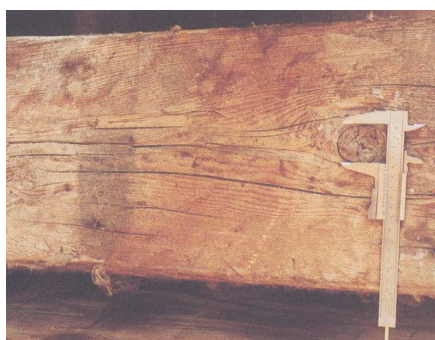
Figura 75 – Nó da madeira [Tampone, 2005]

- Nós – defeitos associados ao processo de formação lenhosa, apresentando-se como secções simples da massa lenhosa que constituíam a porção base de um ramo inserida no tronco da árvore. Essa massa, de forma sensivelmente cónica, orienta-se na direcção da medula e tem nela, ou próximo dela, o seu vértice. A forma do nó numa peça de madeira é função da orientação do plano de corte da madeira relativamente ao ramo. O carácter depreciativo dos nós depende do tipo de utilização estrutural ou outro. A influência dos nós na resistência mecânica da madeira deriva do facto deles corresponderem a material inserido numa peça, cujas fibras são aproximadamente perpendiculares a direcção geral das fibras da peça. Dada a forte anisotropia da madeira, traduzida por uma resistência a tracção na direcção perpendicular as fibras, cerca de 30 vezes menor que na direcção paralela, facilmente se compreende que, independentemente de se tratar de nós ou grupos de nós aderentes, ou buracos de nós, é desprezável a contribuição da parte da secção transversal correspondente. Por esta razão, para utilizações estruturais, os limites impostos aos nós, ou grupos de nós, são estabelecidos em termos da percentagem de secção transversal da peça que eles ocupam, designada vulgarmente por KAR (*Knot Area Ratio*).

A existência de nós implica o desvio localizado das fibras longitudinais que ficam sujeitas a solicitações diagonais, situação em que a madeira possui menor resistência. Este defeito é o

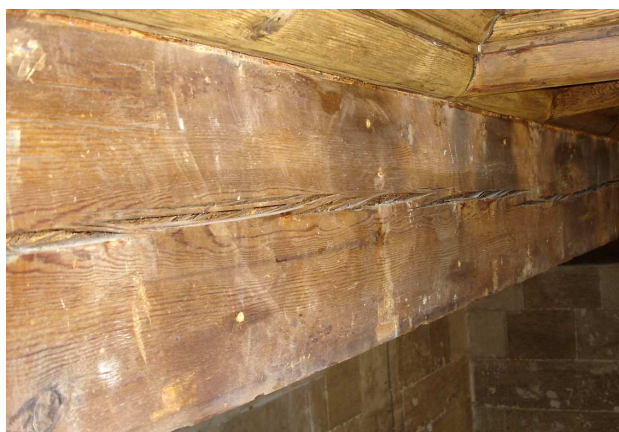
Figura 76 – Exemplo de uma fenda longitudinal (Rodrigues, R., 2004)

- Fendas – introduzem descontinuidade no material lenhoso e são o resultado das elevadas tensões instaladas pela contracção diferencial da madeira das zonas periféricas e interiores do lenho, que induzem esforços de tracção transversal que, por sua vez, tendem a romper a madeira segundo planos radiais. Produzem uma redução da secção útil resistente de peça e podem ser muito gravosas se forem repassadas, ou seja, se ligarem faces opostas das peças de madeira, assim como se estiverem localizadas em zonas de união entre peças ou em elementos sujeitos a compressão axial. As fendas não são sempre resultado de uma patologia estrutural, sendo que, dentro de determinados limites dimensionais estabelecidos nas normas de classificação visual, têm pouca influência na resistência da peça. Os seus efeitos na resistência da madeira dependem do tipo de esforço considerado, da sua localização, comprimento e profundidade, bem como da eventual associação com outros defeitos, como nós ou fio inclinado. As fendas de secagem desenvolvem-se no sentido das fibras da madeira partindo da periferia do tronco para a medula. Embora haja madeiras com maior propensão para fender que outras o seu desenvolvimento é potenciado por processos de secagem bruscos, com elevados gradientes de teor em água na secção transversal das peças, sendo um defeito de laboração. As fendas anelares resultam do descolamento entre camadas de crescimento consecutivas, tendo um desenvolvimento circular. Podem ocorrer em árvores sujeitas durante o crescimento a flexões frequentes e excessivas, nomeadamente por acção de ventos intensos, ou ainda por efeito da congelação.

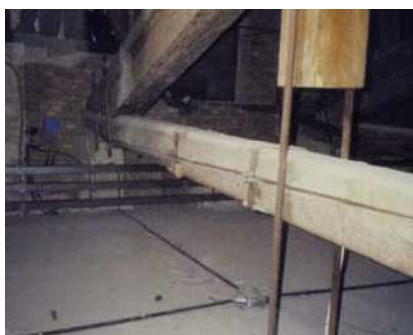
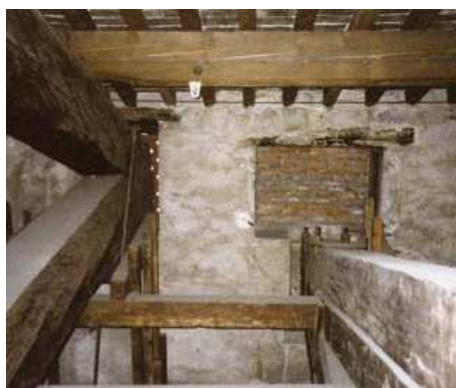
Figura 77 – (a) linha com fenda de secagem extensa e que indica a direcção inclinada do fio, e (b) exemplo de apoio bem executado e com boa ventilação de todas as faces dos elementos.

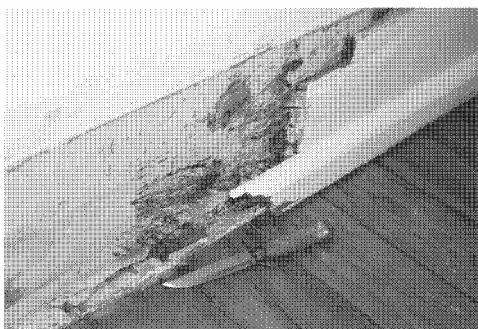
Figura 78 – Aspecto de degradação por fungos de podridão de um rodapé

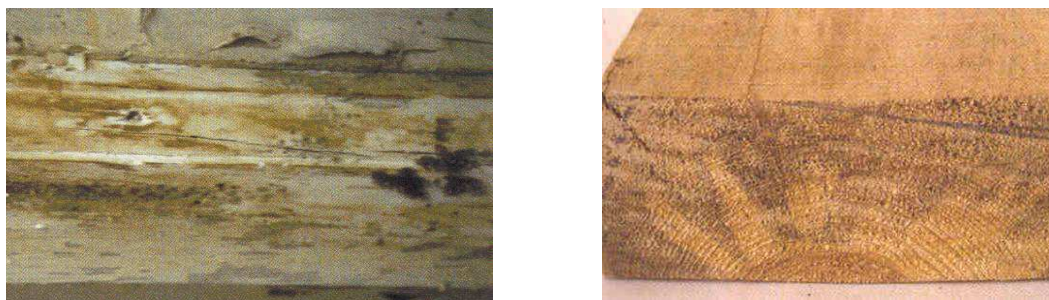
Figuras 80 e 81 – À esquerda, degradação provocada por bolores. À direita, degradação provocada por fungos cromogéneos [Arriaga, 2002]

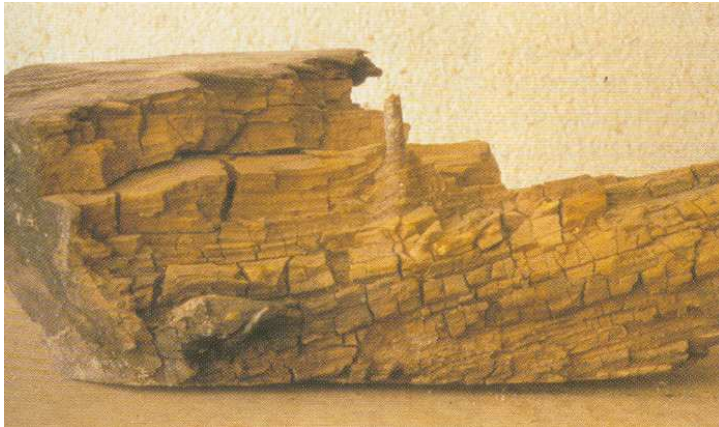
Figuras 83 – À esquerda, exemplo de podridão parda. À direita, exemplo de podridão branca ou fibrosa. [Arriaga, 2002]

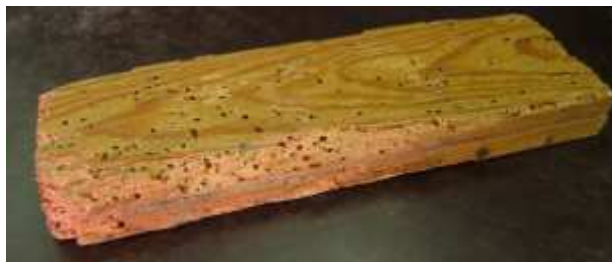
Figura 84 – Exemplo de peça atacada por insectos xilófagos

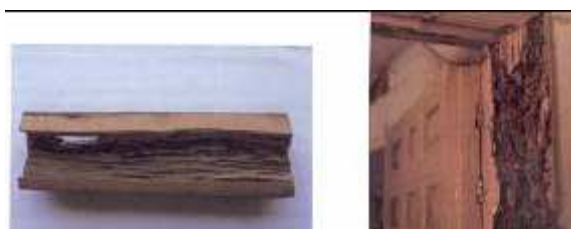
Figura 85 – Aspecto da madeira degradada pela térmita *Reticulitermes lucifugus Rossi*

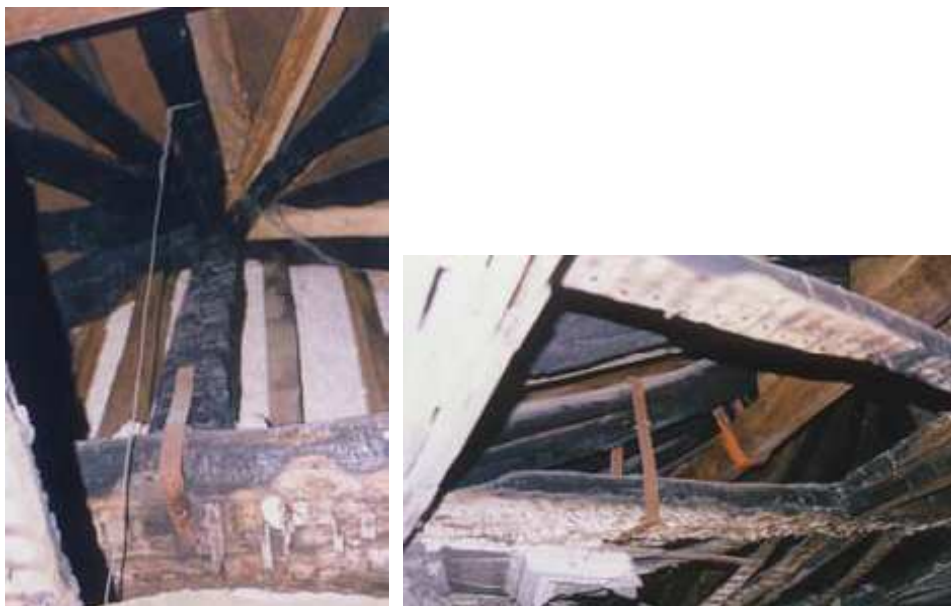
Figuras 87 e 88 – Estrutura de madeira queimada (Rodrigues, 2004)

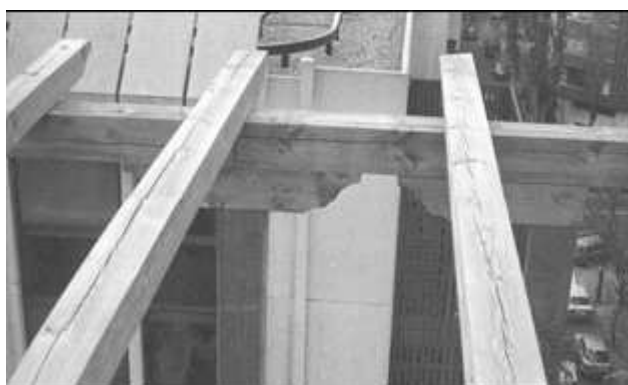
Figura 89 – Empenamento de vigas de madeira (Rodrigues, R., 2004)

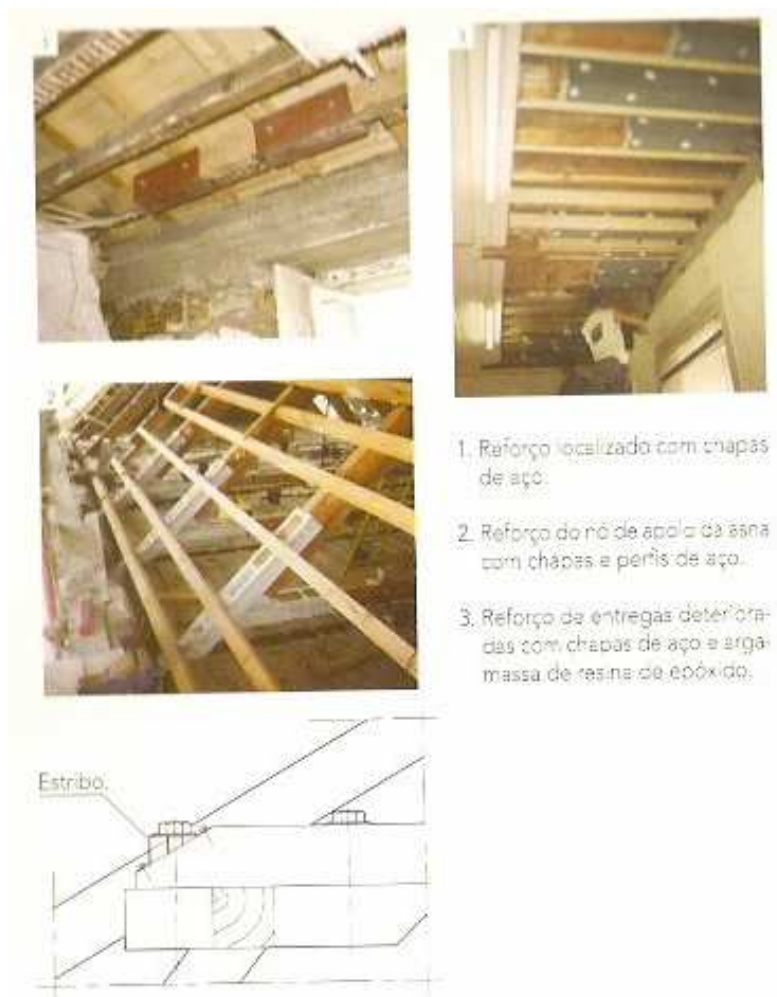
2 - Reparação de fendas com parafusos;

4 - Adição de novos elementos de estrutura de reforço: asnas paralelas às existentes, colocação de vigas transversais;

5 - Reforço de elementos por colocação de elementos e próteses metálicas (chapas e perfis de aço).

Figura 92 – Reforço de asnas de coberturas de edifícios antigos da “Baixa Pombalina” de Lisboa (Cóias, V., 2007)

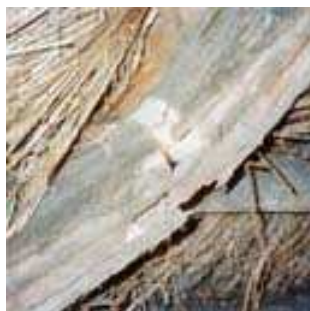
Figura 93 – Rotura de peça de madeira

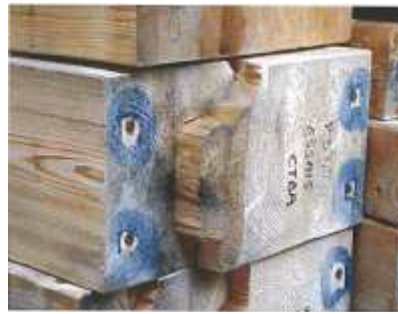
Figura 129 – Peças com furos para introdução de varões embebidos em resinas

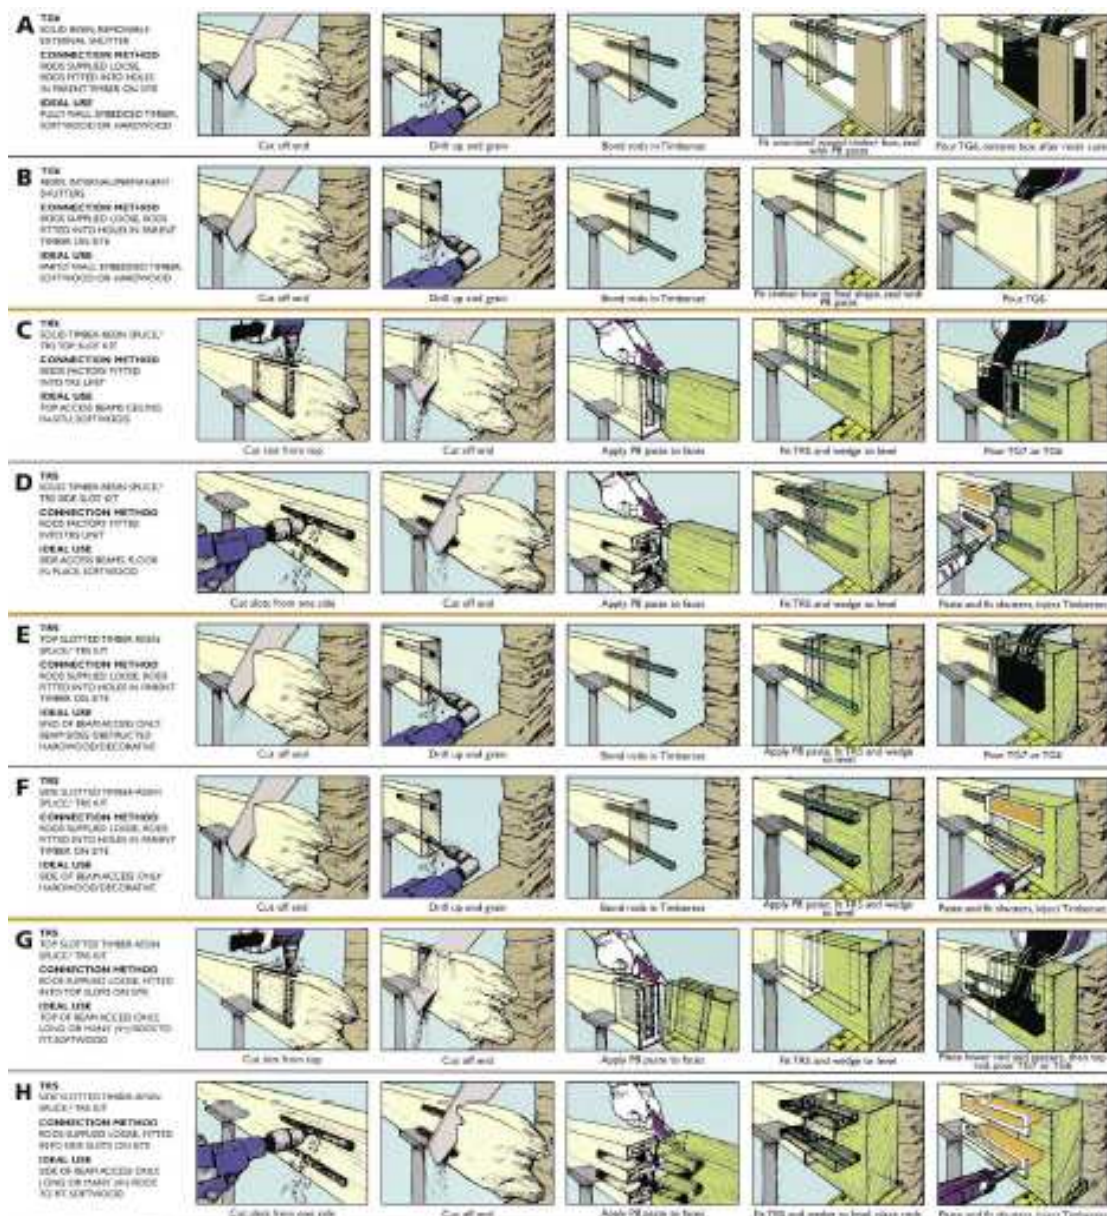
Figura 130 – Esquema de diversas técnicas de substituição de entrega danificada por próteses de resina de epóxico (ROTAFIX, 2007)

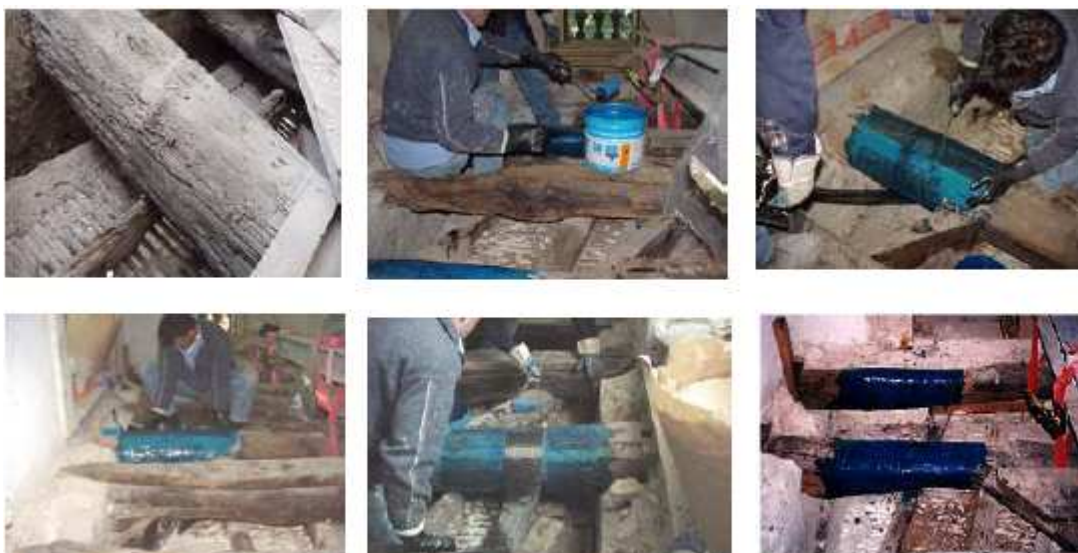
Figura 134 – Reforço de vigas de madeira com fibras de carbono (Rodrigues, R., 2004)

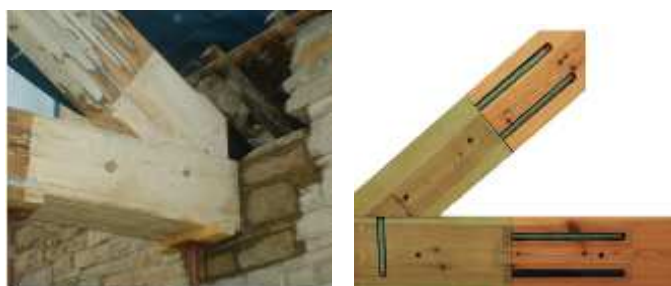
A união da prótese com a madeira da peça original será feita por intermédio de chapas e parafusos de aço inox ou devidamente protegido contra a corrosão (*ROTAFIX*).

Figura 135 – Prótese de nova madeira na ligação perna-linha (*ROTAFIX*, 2007)

Com ligação entre prótese de madeira nova e peças antigas através de conectores (varões) em aço envolvidos em resina.

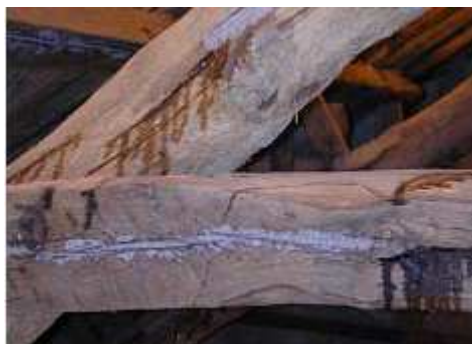
A área onde será efectuada a intervenção deve ser selada por completo, à excepção das boquilhas de injeccção. Desta forma, as fendas junto aos nós e nos elementos de ligação (cavilhas) são preenchidas com a resina de epóxido de alta viscosidade, com características de massa consistente.

Depois de estar selado é recomendável aplicar uma camada de pintura de epóxico na superfície da zona reparada. Esta operação serve para tamponar essas fissuras que não aparecem à simples vista.

Figura 142 – Preenchimento de fissuras com resina de epóxico

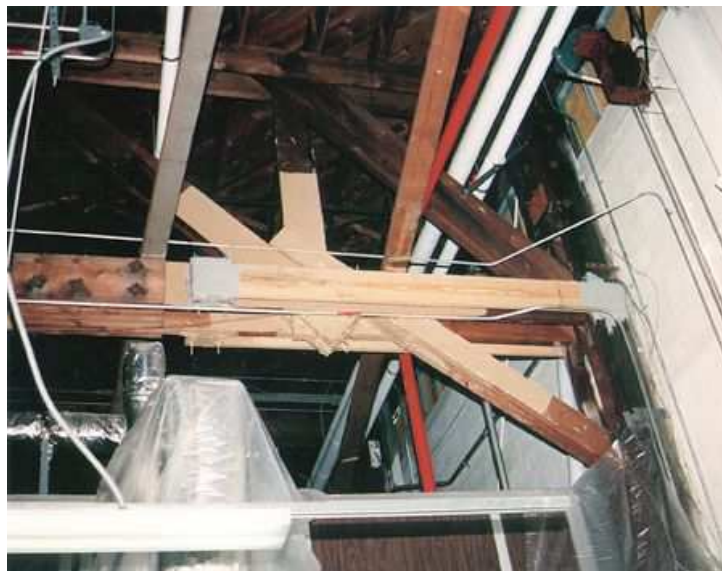
Para conter a resina de epóxico injectada deve-se envolver/tratar/selar primeiro a madeira pelo exterior, de modo a selar as fendas e vazios.

Figura 143 – Consolidação de peças fissuradas com resinas de epóxico (*TimberRepair*[®], 2007)
