DEFINIÇÃO DE ESTRATÉGIAS DE MANUTENÇÃO DE EDIFÍCIOS INDUSTRIAIS DEVOLUTOS – CRITÉRIOS ECONÓMICOS

Dissertação submetida para satisfação parcial dos requisitos do grau de
MESTRE EM ENGENHARIA CIVIL — ESPECIALIZAÇÃO EM CONSTRUÇÕES CIVIS

MESTRADO INTEGRADO EM ENGENHARIA CIVIL 2015/2016

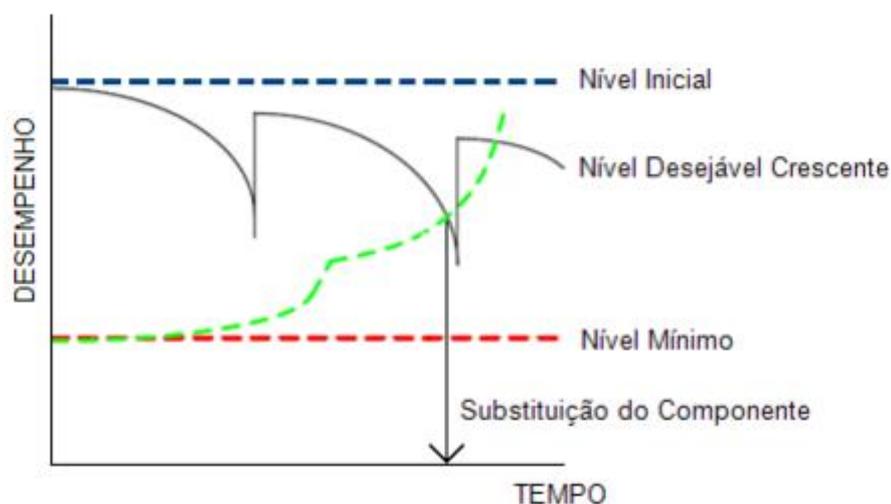
Fig. 1.2- Recuperação de parte do desempenho requerido (Adaptado da tese de mestrado de Cláudio Leite [25])

Todos os edifícios possuem um período de vida útil, durante o qual devem corresponder devidamente às exigências de serviço para os quais foram projetados, de forma a garantir a satisfação dos proprietários e utilizadores dos mesmos conforme representada na figura 1.2.

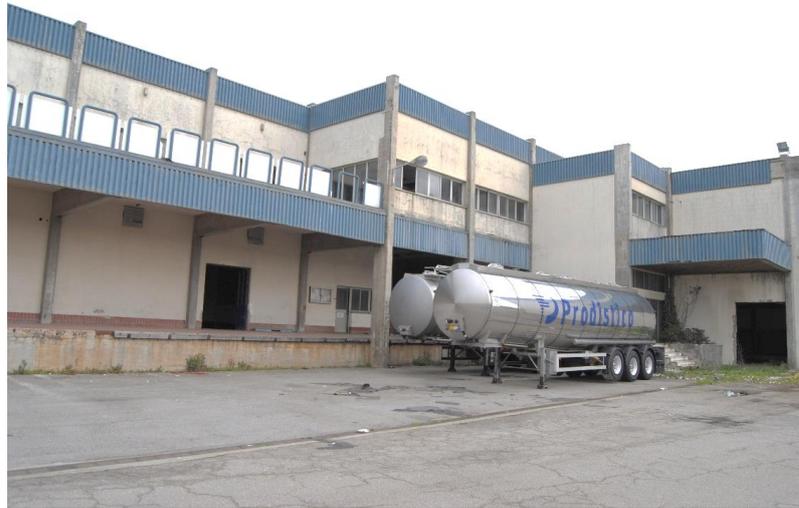
Fig. 3.6.- Fachada edifício 2 (Vila do Conde)

Nesta unidade industrial vamos ter nos edifícios 1, 2 e 3 uma estrutura porticada em betão armado, constituída por pilares e vigas. Pode-se encontrar ainda no edifício 2, na zona das oficinas, uma estrutura

completa em betão armado (paredes e cobertura), de forma à mesma suportar a elevação de cargas pesadas através da grua aí instalada. O edifício 4 é constituído por uma estrutura metálica porticada.

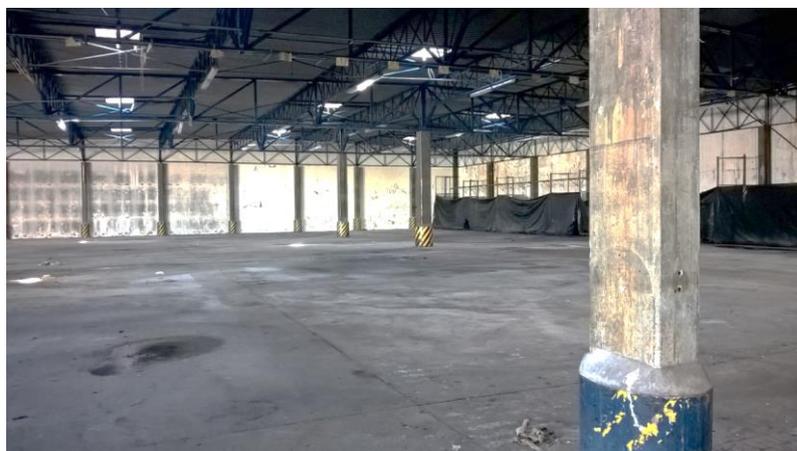
Fig. 3.8.- Cobertura edifício 1 (Vila do Conde)

No edifício 1, 2 e 4 a estrutura de suporte da cobertura é estrutura metálica de treliças, que serve de apoio ao revestimento em chapas metálicas (sem isolamento térmico) e às claraboias em vidro com caixilharia metálica. No edifício 3 a cobertura é uma cobertura tradicional em que a impermeabilização é feita através de telas betuminosas.

- As placas metálicas da cobertura dos edifícios 1, 2 e 4 apresentam sinais elevados de corrosão, estando em várias zonas com perfurações, permitindo assim a entrada de água das chuvas. A corrosão das chapas de cobertura é mais acentuada no edifício 2 e 4. No edifício 2 podemos encontrar pequenas áreas em que a cobertura ruiu por completo.
- A estanquidade das claraboias foi totalmente comprometida, existindo infiltrações de águas da chuva nas mesmas.
- A estrutura metálica em treliças de suporte da cobertura apresenta ligeiros sinais de corrosão ao longo de toda a sua superfície.
- No edifício 3 existem infiltrações no remate da platibanda.

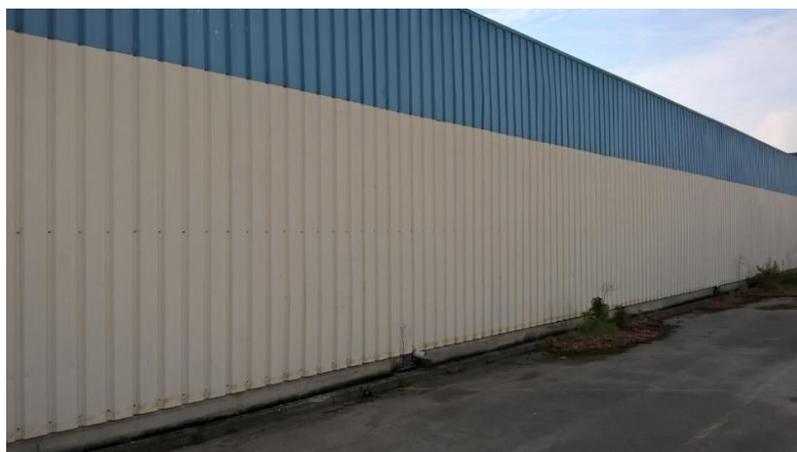
Fig. 3.9.- Fachada edifício 4 (Vila do Conde)

As paredes laterais do edifício 4 são em chapas de aço galvanizado rebitadas, as quais levaram uma pintura por cima da galvanização.

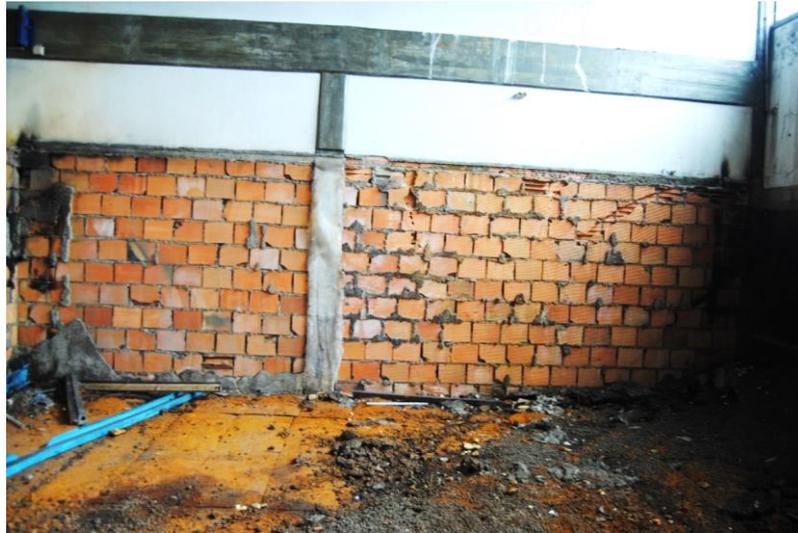
Fig. 3.10.- Parede fachada edifício 2 (Vila do Conde)

No edifício 2 e 3 as paredes vão ser em tijolo cerâmico de 15 cm rebocados e pintados.

- Descascamento acentuado da pintura das paredes, quer no interior, quer no exterior, sendo mais gravoso no edifício 1 e presença de pequenas fendas ao longo das paredes.
- Falta de reboco em áreas muito pequenas das paredes.
- Elevado grau de sujidade em todas as paredes.
- Sinais de manchas de humidade nas paredes junto dos rodapés no edifício 1 e 2 ao nível de todos os andares.
- Presença de musgo junto de zonas de escoamento de águas.

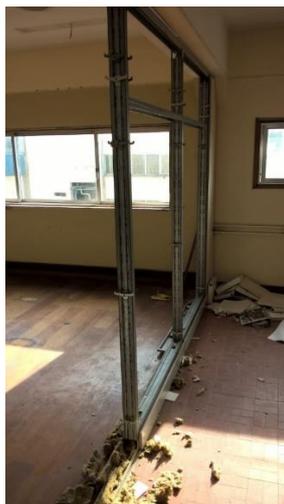
Fig. 3.11.- Divisórias amovíveis (Vila do Conde)

No edifício 3 as paredes são em tijolo cerâmico de 11cm com revestimento em azulejo na zona das escadas, existindo também divisórias leves pré-fabricadas na zona administrativa para a criação de pequenos escritórios e salas de reunião.

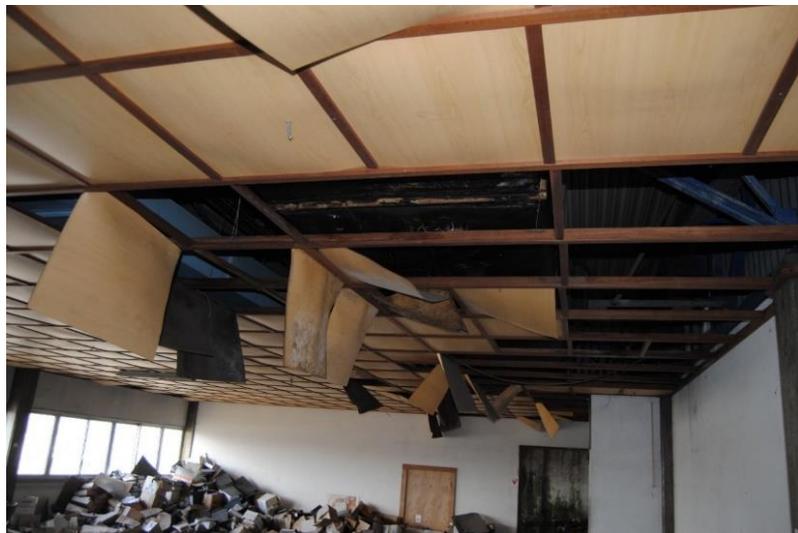
Fig. 3.8.- Tetos falsos (Vila do Conde)

Os tetos em todos os edifícios são tetos rebocados e pintados, contudo no edifício 3 na zona dos escritórios e dos laboratórios do edifício 2, colocaram-se tetos falsos de placas de madeira com apoios metálicos. Nas câmaras frigoríficas do edifício 1 e 2 existem tetos revestidos a cortiça a qual funciona como isolamento térmico.

- Os tetos falsos do edifício 2 encontram-se totalmente degradados com as placas a cair. Ao nível do rés-do-chão, os tetos falsos encontram-se com alguns sinais de degradação com pequenas áreas em que o mesmo ruiu. A estrutura de suporte dos tetos falsos apresenta ligeiros sinais de degradação.
- No edifício 3 faltam várias placas do teto falso.
- Os tetos dos edifícios 1, 2 e 3 apresentam um descasque da pintura em grandes áreas.

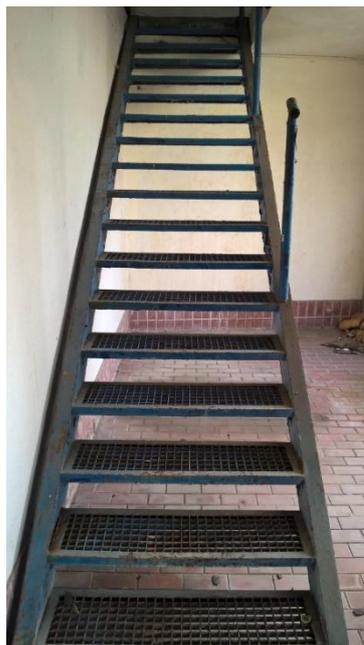
Fig. 3.9.- Escada metálica (Vila do Conde)

No edifício 2 e 3 as escadas são em betão armado com revestimentos em pedra e guardas metálicas. No edifício 1 as escadas têm a estrutura, degraus e guardas em aço pintado.

- Sinais de desgaste dos revestimentos nos degraus do edifício 1 e 2.
- Os corrimões apresentam sinais de corrosão, não pondo em causa a sua estabilidade ou segurança.
- No edifício 1, a estrutura metálica e o corrimão apresentam sinais de corrosão, não pondo em causa a segurança.

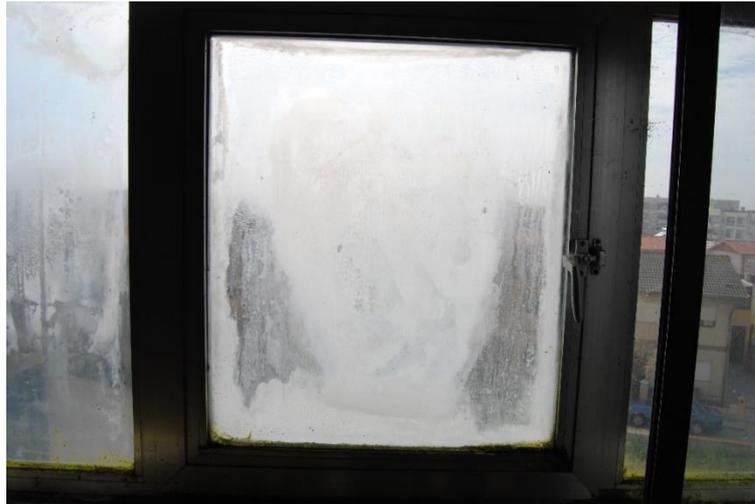
Fig. 3.11- Janela de batente (Vila do Conde)

Em todos os edifícios com exceção do edifício 4 as janelas vão ser de batente, fixas ou de correr com caixilharia em alumínio e vidro simples. No edifício 1 e 2 encontram-se vários portões de folha dupla em aço pintados. Na entrada principal de cada um dos edifícios temos portas em vidro. No edifício 1 encontram-se ainda portões em forma de gradeamento na zona do cais de carga e descarga iguais aos encontrados no edifício 4. No edifício 3 existe apenas uma porta em vidro.

- No edifício 2 cerca de 15% das janelas estão partidas.
- As janelas do edifício 2 apresentam um grande nível de sujidade e problemas de estanquidade junto da ligação caixilharia-parede e caixilharia-vidro.
- No edifício 1 cerca de 35% das janelas estão partidas, estando muitas delas tapadas com tábuas de madeira.
- No edifício 3 existem zonas pontuais de infiltrações nas janelas.
- A grande maioria dos mecanismos de movimento das janelas do edifício 2 e 3 encontram-se danificados e enferrujados.
- As portas e gradeamentos do edifício 1, 2 e 3 encontram-se com um grau de corrosão elevado, comprometendo a estanquidade. Os mecanismos de movimentação das portas encontram-se danificados e enferrujados.

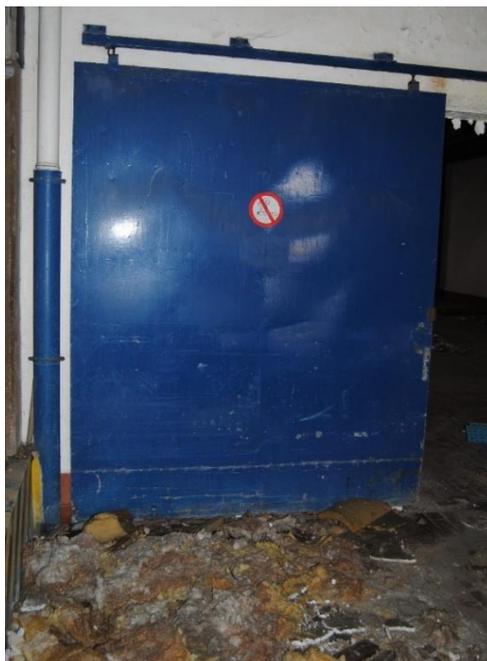
Fig. 3.20.- Porta interior edifício 2 (Vila do Conde)

As portas interiores no edifício 1 e 2 são portas em aço pintadas na zona de produção e em madeira nas zonas comuns e laboratórios. No edifício 3 as portas interiores são portas em madeira pré-fabricadas.

No edifício 2 encontram-se vão envidraçados no primeiro piso que dão para a zona de produção, sendo a sua caixilharia em alumínio.

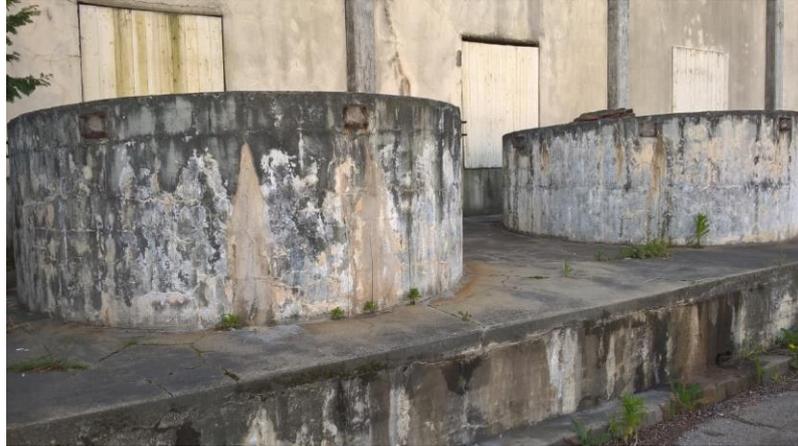
Fig. 3.22- Depósito (Vila do Conde)

Nesta unidade industrial existem três tipos de depósitos: um depósito subterrâneo em betão armado revestido com uma pintura asfáltica, dois depósitos de superfície metálicos e catorze depósitos de superfície em betão armado revestidos com uma pintura asfáltica.

- Os depósitos subterrâneos estão inundados e com elevado grau de sujidade.
- Os depósitos de superfície em betão armado apresentam descasque total da pintura e pequenas fendas.
- Os depósitos metálicos apresentam sinais elevados de corrosão.

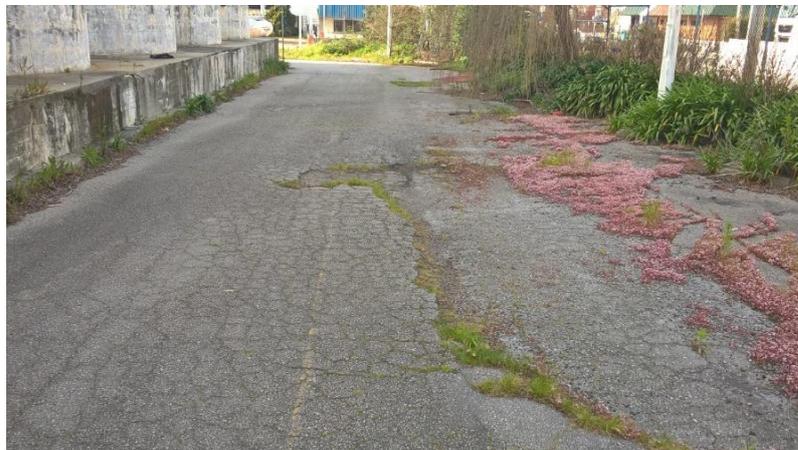
Fig. 3.23.- Pavimento exterior (Vila do Conde)

Na unidade os passeios são em calçada portuguesa com pedra de cor branca, já nas zonas de circulação de veículos o pavimento é asfaltado.

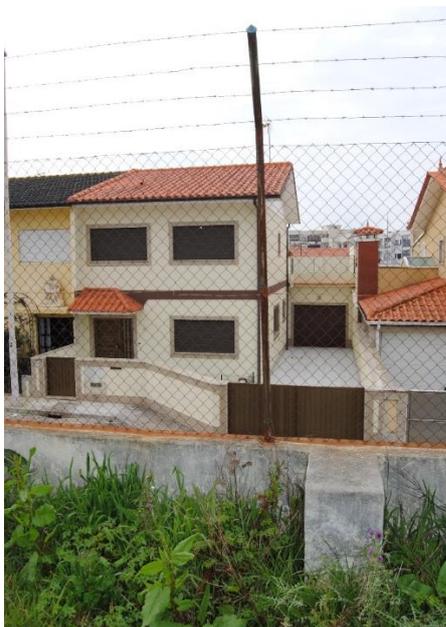
Fig. 3.25- Redes de vedação (Vila do Conde)

Como vedações existem muros em betão armado com cerca de 50 cm de altura, nos quais estão fixados varões em aço que servem de elementos de fixação para a rede de vedação em aço e revestimento em plástico com cerca de 2 m de altura.

Na entrada principal da unidade industrial existe um portão automático de correr em aço pintado com cerca de 2m de altura.

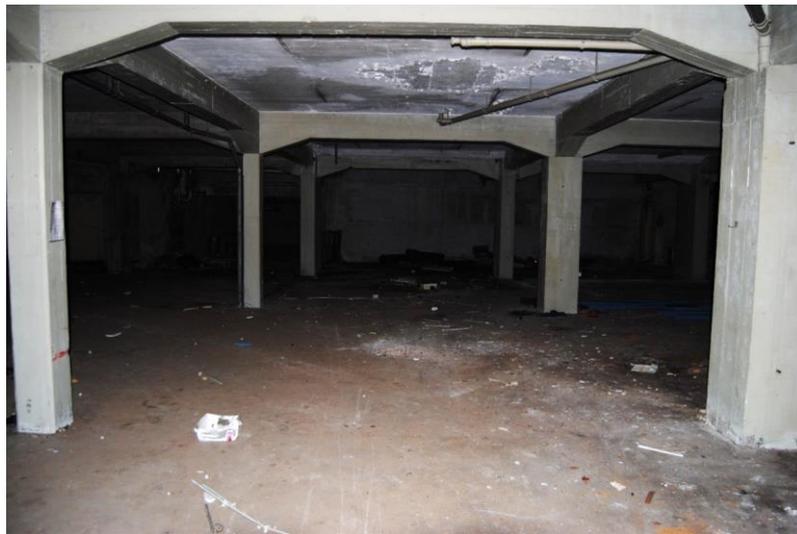
Fig. 3.13- Estrutura em betão armado (Leça do Balio)

O edifício 1 e 2 possui uma estrutura de suporte em betão armado porticada constituída por pilares e vigas. As lajes do edifício 1 são lajes contínuas em betão armado.

- Estrutura de betão armado em médio/bom estado de conservação, apresentando despassivação das armaduras em pequenas áreas ao longo dos pilares e vigas. A despassivação das armaduras está mais presente nos pilares em contacto com o exterior e pontualmente nos pilares interiores ao nível da base.
- A estrutura metálica no edifício 4 apresenta sinais de ferrugem em pequenas áreas ao longo dos pilares, sendo esta mais gravosa ao nível das vigas, não pondo, contudo, a segurança em questão. Os elementos de ligação apresentam também sinais de corrosão.

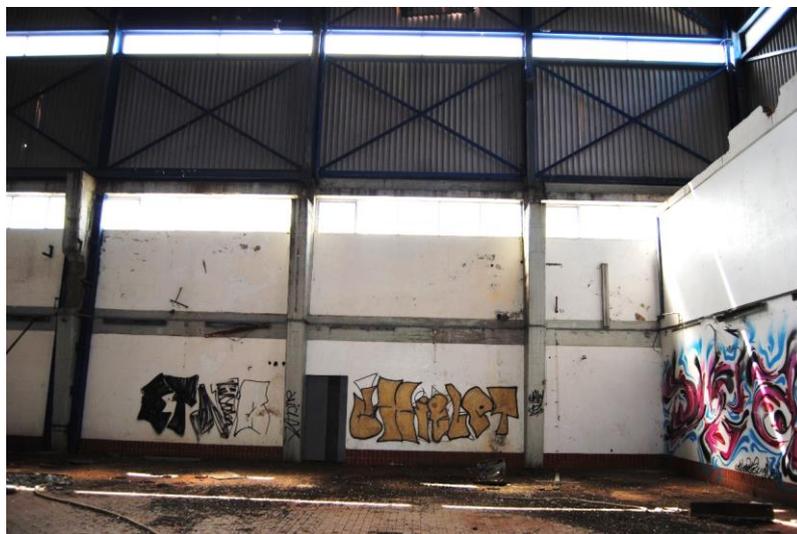
Fig. 3.14- Estrutura da zona de secagem (Leça do Balio)

No edifício 1 existe ainda uma estrutura metálica porticada na zona de secagem de leite, a qual vai descarregar na estrutura de betão armado.

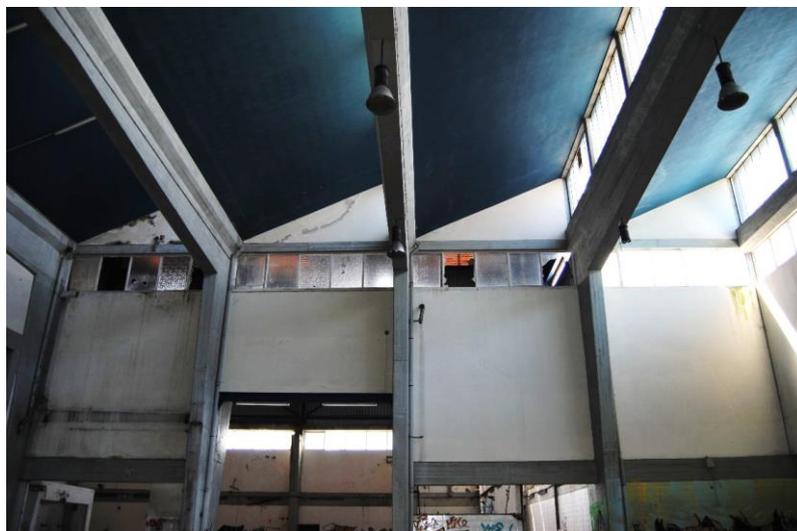
Fig. 3.15- Cobertura edifício 1 (Leça do Balio)

A zona de secagem do edifício 1 possui uma estrutura de cobertura metálica plana que servem de apoio a chapas metálicas sem isolamento térmico.

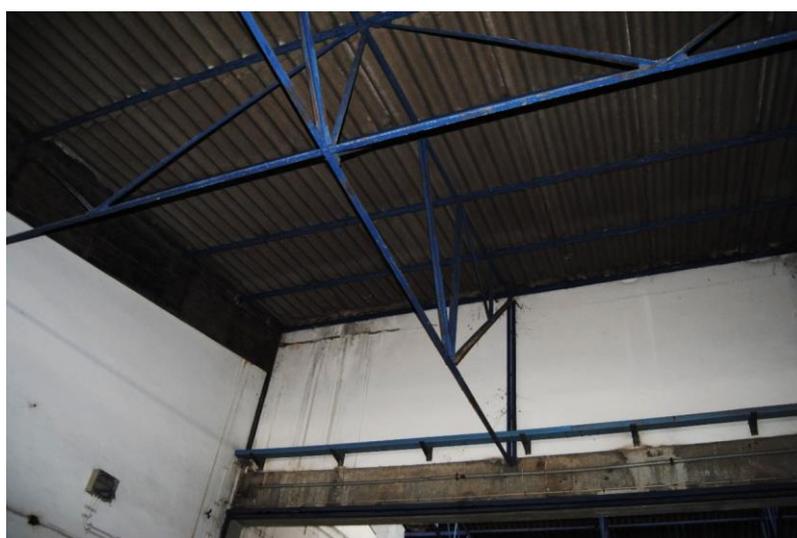
Fig. 3.16- Cobertura edifício 2 (Leça do Balio)

No edifício 2 a estrutura da cobertura é uma estrutura metálica de treliças a qual serve de apoio às placas de amianto.

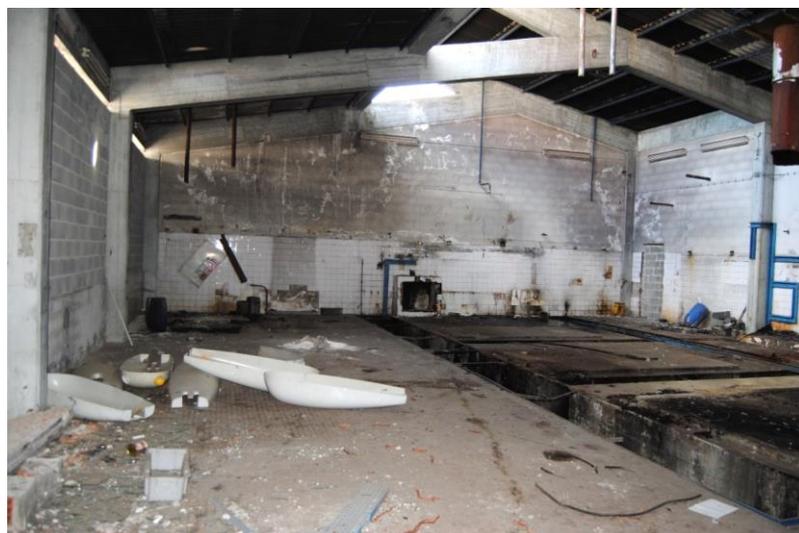
Fig. 3.31.- Paredes exteriores edifício 2 (Leça do Balio)

No edifício 2 as paredes exteriores são todas constituídas por blocos de betão, as quais foram rebocadas e pintadas.

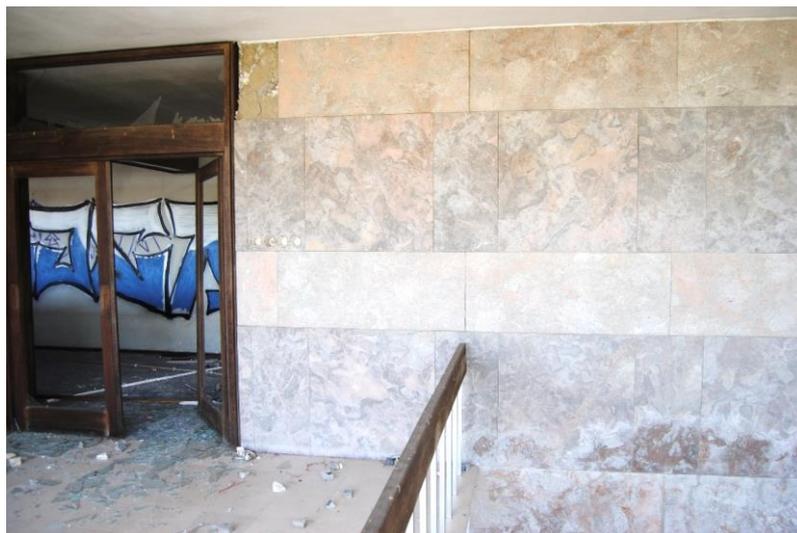
Na escada principal do edifício 1 vamos encontrar um revestimento em pedra nas paredes.

Fig. 3.32.- Revestimento zona de escadas (Leça do Balio)

- As escadas presentes no edifício 1 apresentam algum desgaste ao nível dos degraus, estando as pedras de revestimento com sinais moderados de desgaste. Ao nível das guardas metálicas, estas encontram-se com ligeiro descasque da pintura, apresentando nesses sítios pequenos sinais de corrosão.

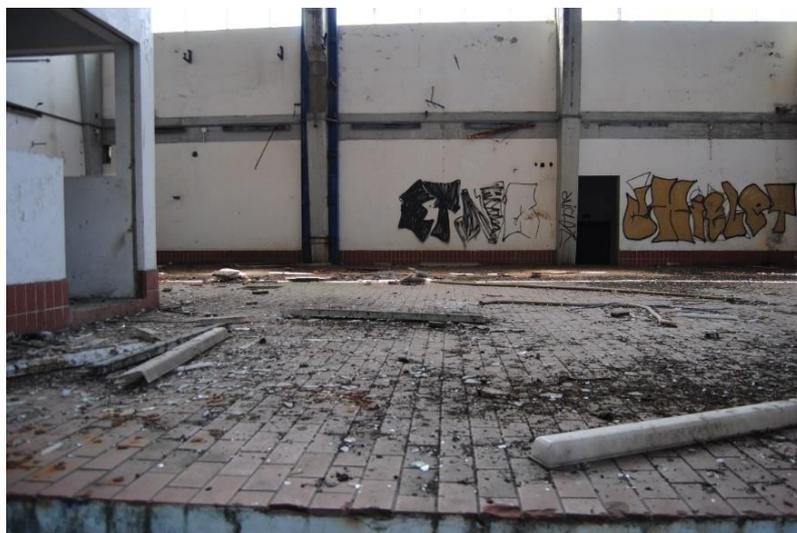
No edifício 1 na zona do refeitório, casas de banho, cozinha, zona de secagem e cais de descarga os pavimentos são revestidos a cerâmicos de alta resistência e durabilidade, nas zonas de produção os pavimentos são em betão rígido, já na zona de escritórios e laboratórios tem-se pavimentos com um revestimento em linóleo.

Fig. 3.33.- Pavimento cais de descarga (Leça do Balio)

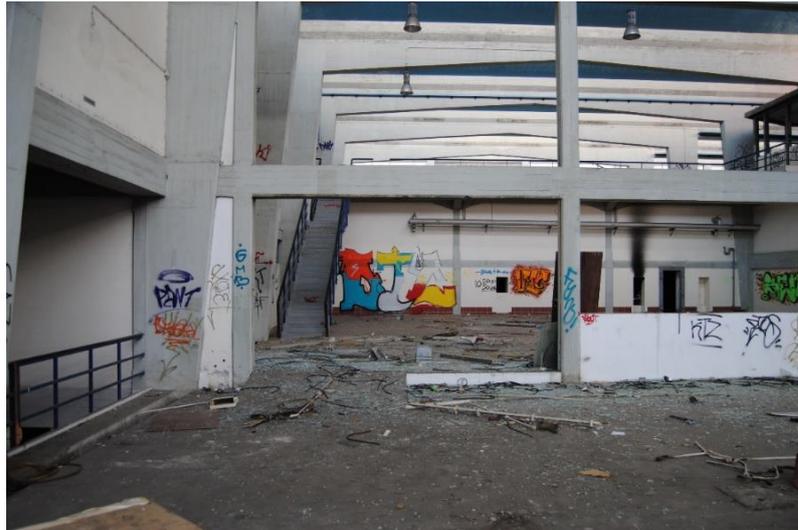
Fig. 3.34. - Pavimento zona de produção (Leça do Balio)

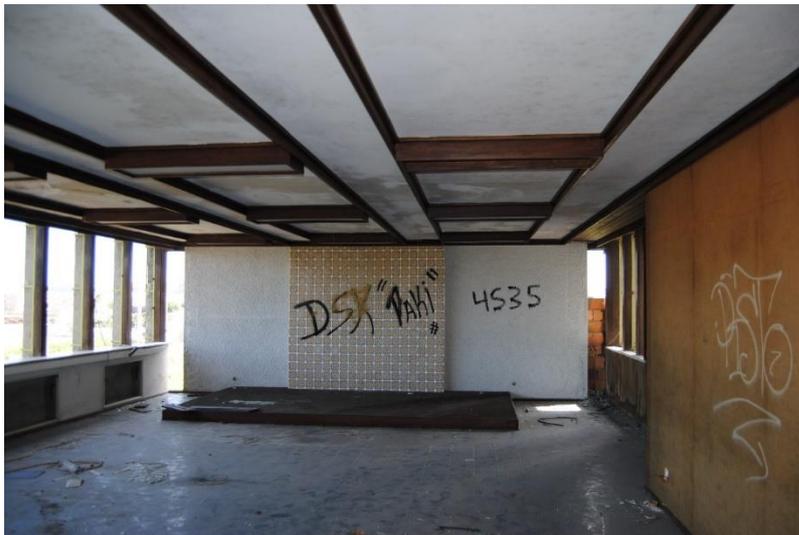
Os tetos do edifício 1 são tetos rebocados e pintados. Nas câmaras frigoríficas do edifício os tetos são revestidos com placas de isolamento térmico.

Fig. 3.35.- Teto na zona de escritórios (Leça do Balio)

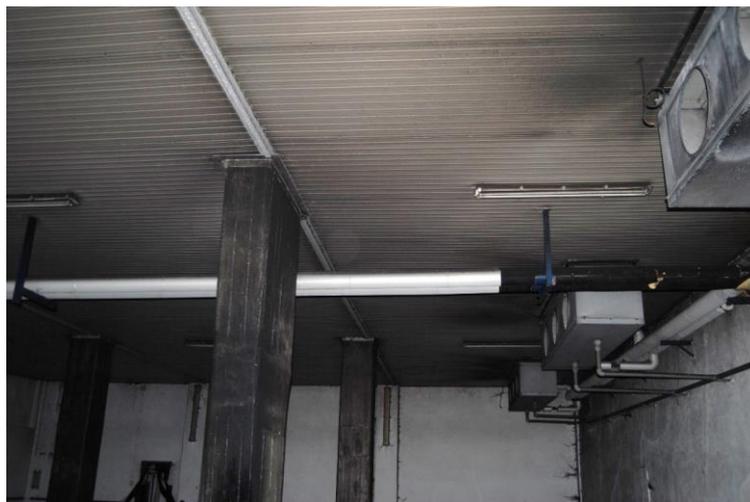
Fig. 3.36.- Teto câmara frigorífica (Leça do Balio)

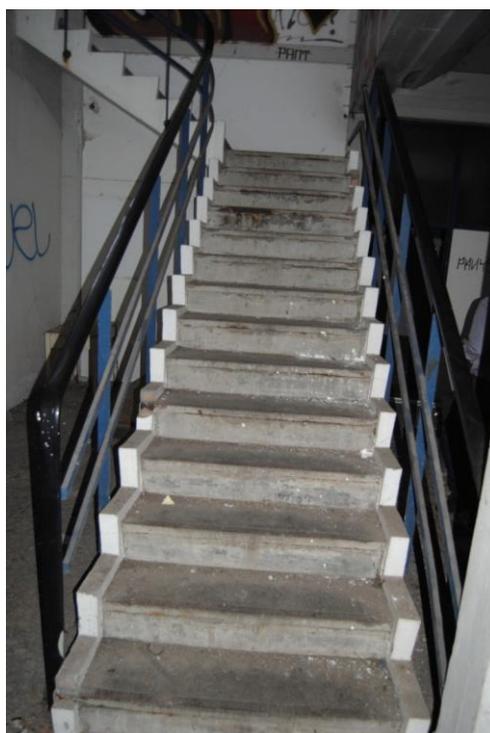
No edifício 1 as escadas são em betão armado nas zonas de serviço. Na escadaria principal a escada é em betão armado com um revestimento em pedra. Em todas as escadas as guardas são em aço pintado

Fig. 3.17- Escadaria zona de serviço (Leça do Balio)

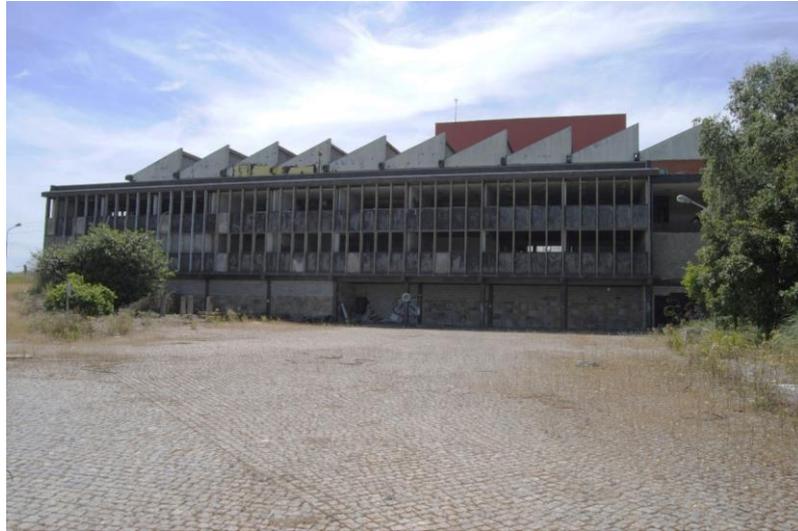
No edifício 1 e 2 tinha-se portões metálicos pintados com a exceção da entrada principal do edifício 1 a qual apresentava portas em vidro.

Fig. 3.38.- Cortina de vidro edifício 1 (Leça do Balio)

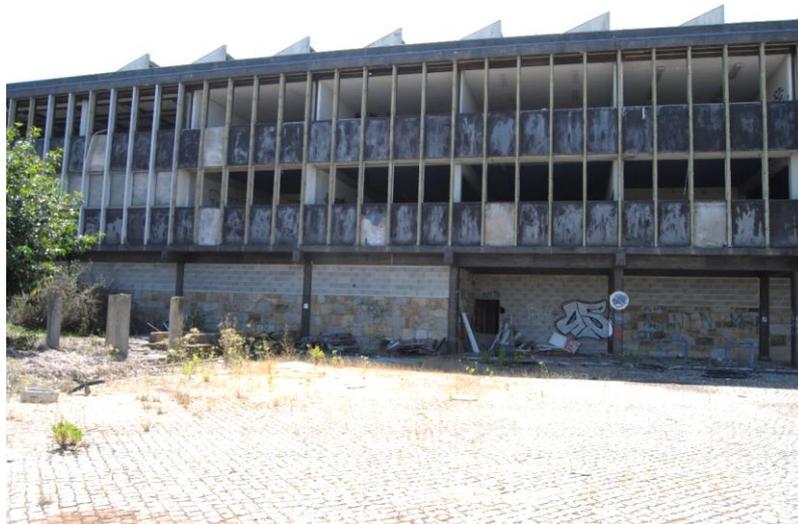
É de salientar que todas as janelas e portas foram retiradas tendo sido entaipadas todas as entrada e vãos.

Fig. 3.18- Entaipamento de portas e janelas (Leça do Balio)

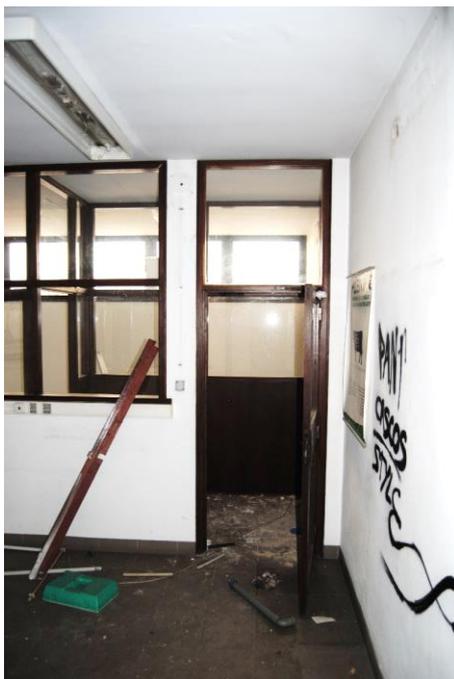
No edifício 1 encontram-se janelas com caixilharia em madeira na zona dos escritórios e laboratórios.

As portas interiores nas zonas de produção são portas metálicas já nas zonas comuns, escritórios e laboratórios as portas são em madeira.

Fig. 3.40.- Portas e janelas na zona de laboratórios (Leça do Balio)

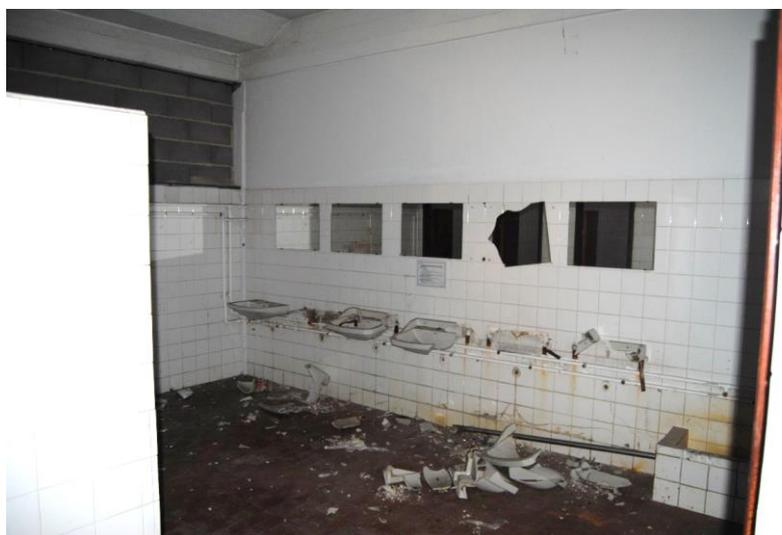
Na zona das casas de banho as bacias de retrete e lavatórios são em cerâmica.

Fig. 3.41- Casa de banho (Leça do Balio)

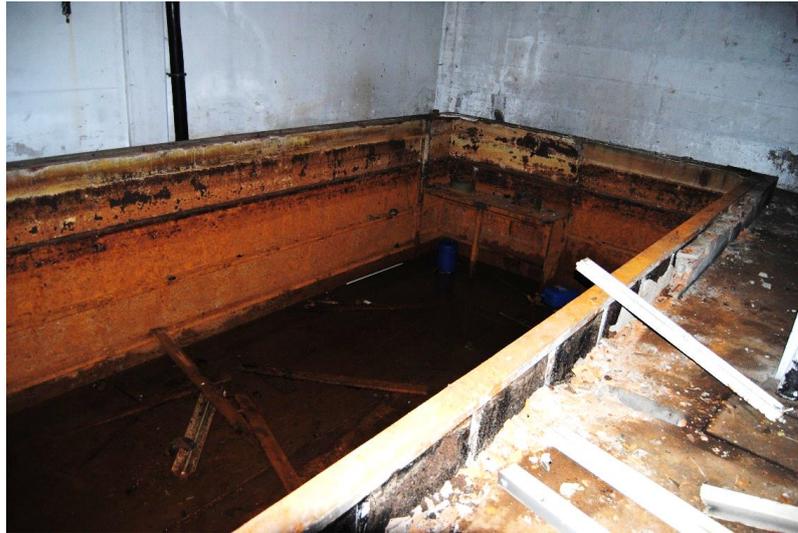
O edifício 1 possui um depósito subterrâneo em betão armado com revestimento em chapas metálicas.

Fig. 3.42.- Depósito (Leça do Balio)

- O depósito existente na cave do edifício 1 encontra-se em bastante mau estado, apresentando as chapas metálicas de impermeabilização grandes sinais de corrosão. O depósito apresenta ainda um grau de sujidade bastante elevado.

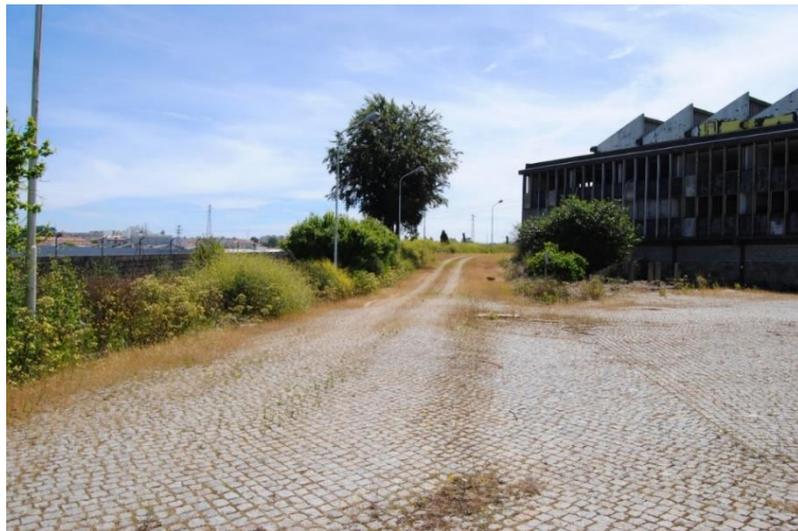
Nesta unidade industrial todos os pavimentos são em calçada portuguesa.

Fig. 3.43.- Pavimentos exteriores (Leça do Balio)

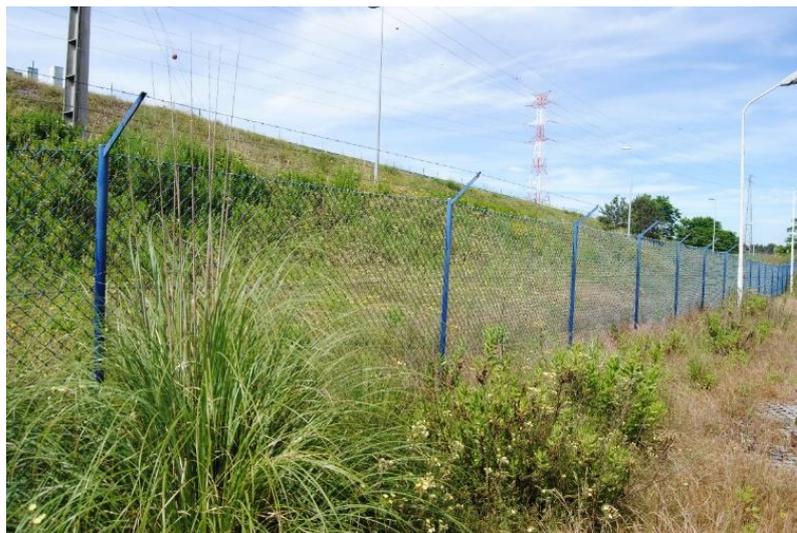
Como vedações vamos ter varões em aço cravados no chão que servem de elementos de fixação para a rede de vedação em aço e revestimento em plástico com cerca de 2,5 m de altura.

Fig. 3.19.- Vedação (Leça do Balio)

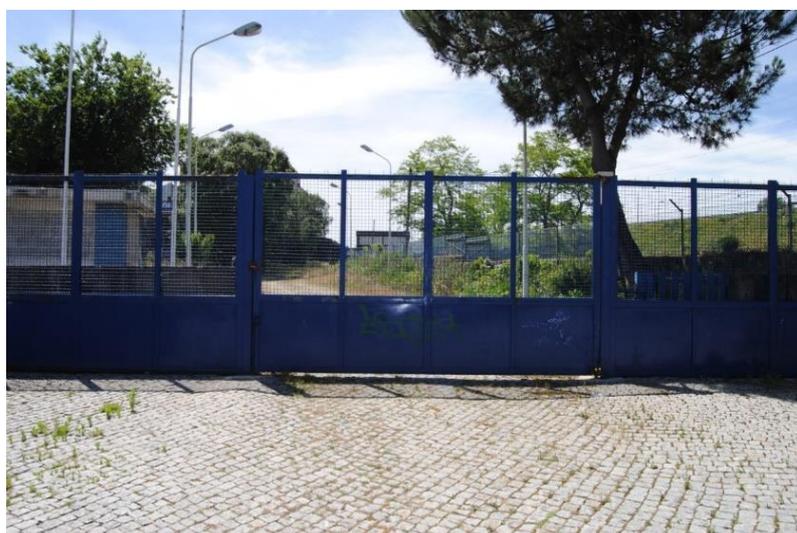
Na entrada principal o portão é em aço pintado com cerca de 2,5m de altura.

Fig. 3.20- Portão de entrada (Leça do Balio)

- O portão de entrada apresenta alguns sinais de corrosão.

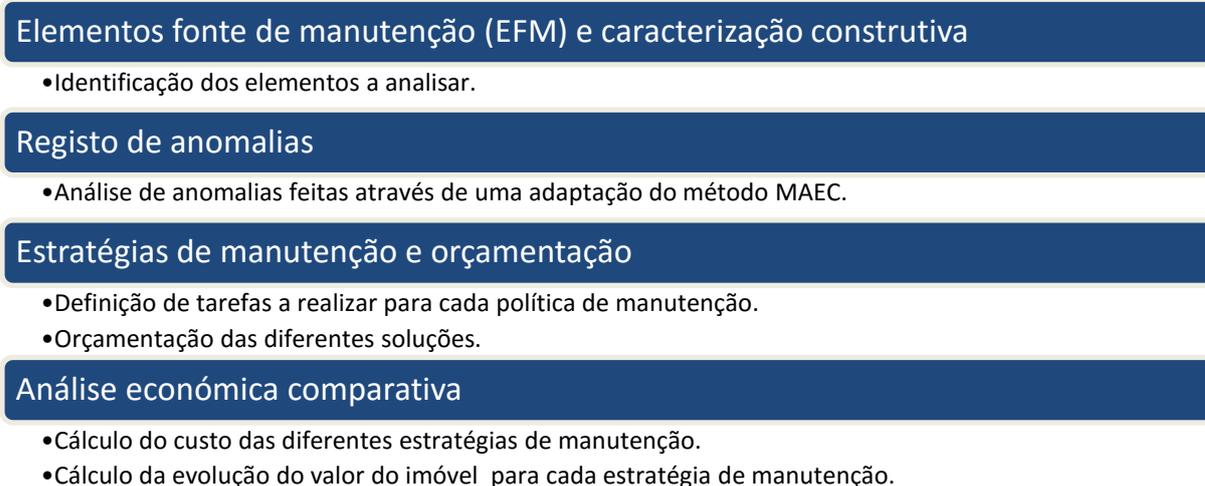
No seguinte cronograma é apresentada a metodologia de resolução proposta.

Fig. 4.1. - Fases da metodologia

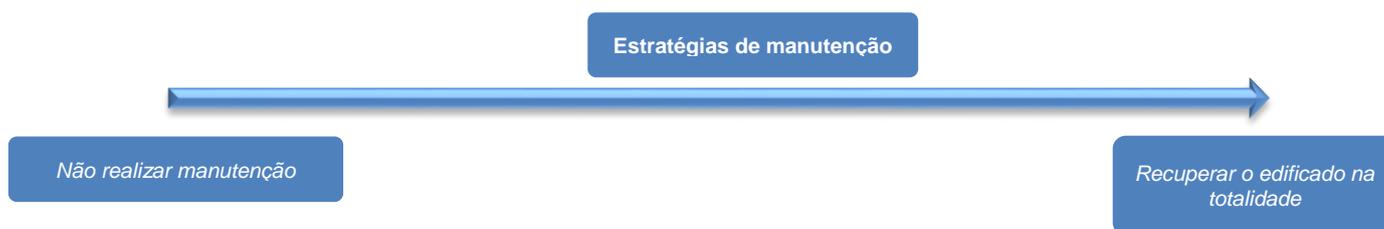
Existe uma infinidade de possíveis políticas de manutenção para um edifício, desde deixar o edificado no estado atual, não sendo feito nenhum tipo de manutenção, até à opção de recuperar totalmente o edificado. Entre a estratégia de manter o edificado como está, até à opção de recuperar o edificado por completo, vão existir um grande número de estratégias de manutenção possíveis, podendo-se considerar estas estratégias como estratégias de manutenção intermédias.

Fig. 4.2.- Tipos de estratégias de manutenção

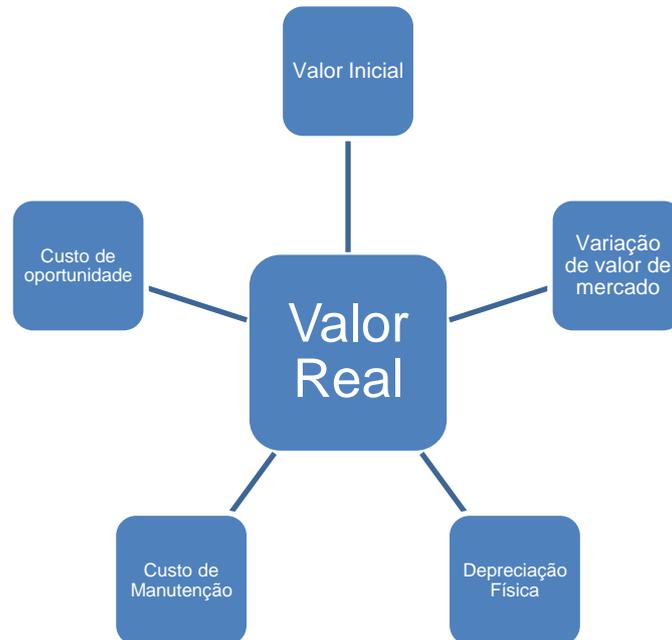
Após ter sido calculado o valor inicial do imóvel é necessário fazer uma previsão do valor futuro do imóvel em cada estratégia, na qual deve ser contabilizada a depreciação física, custo de oportunidade, crescimento de mercado, investimento inicial, custo de manutenção, imposto IMI, entre outros.

Fig. 4.3.- Fatores para análise económica

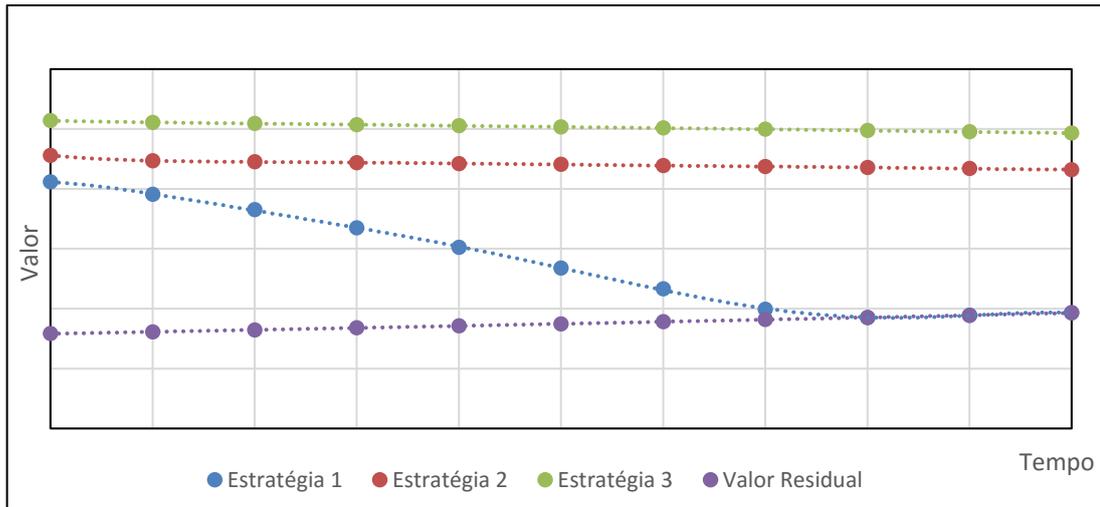
Por fim, para comparar as diferentes estratégias de manutenção e escolher a mais vantajosa do ponto de vista económico, é sugerida a criação de um gráfico que permita comparar o valor do imóvel para as diferentes estratégias de manutenção ao longo do tempo.

Na figura 4.4. é apresentado um modelo para comparação das diferentes estratégias de manutenção.

Fig. 4.4.- Exemplo de gráfico para análise económica

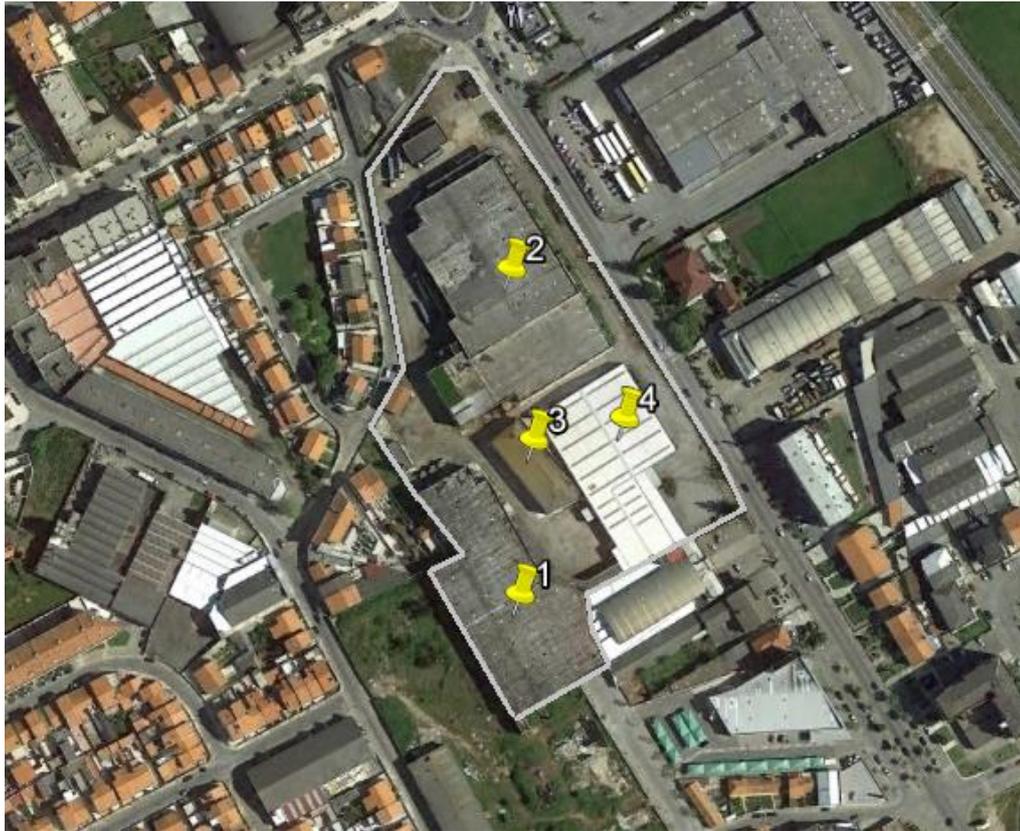
No estudo da unidade industrial foram definidos quatro edifícios principais, os quais se encontram identificados na figura seguinte:

Fig. 5.1- Edifícios principais da unidade industrial (Vila do Conde)

- 5- Unidade de produção de UHT e leite esterilizado (1980)
- 6- Unidade de produção de iogurtes e queijos (1984)
- 7- Edifício administrativo (1984)
- 8- Armazém (1998)

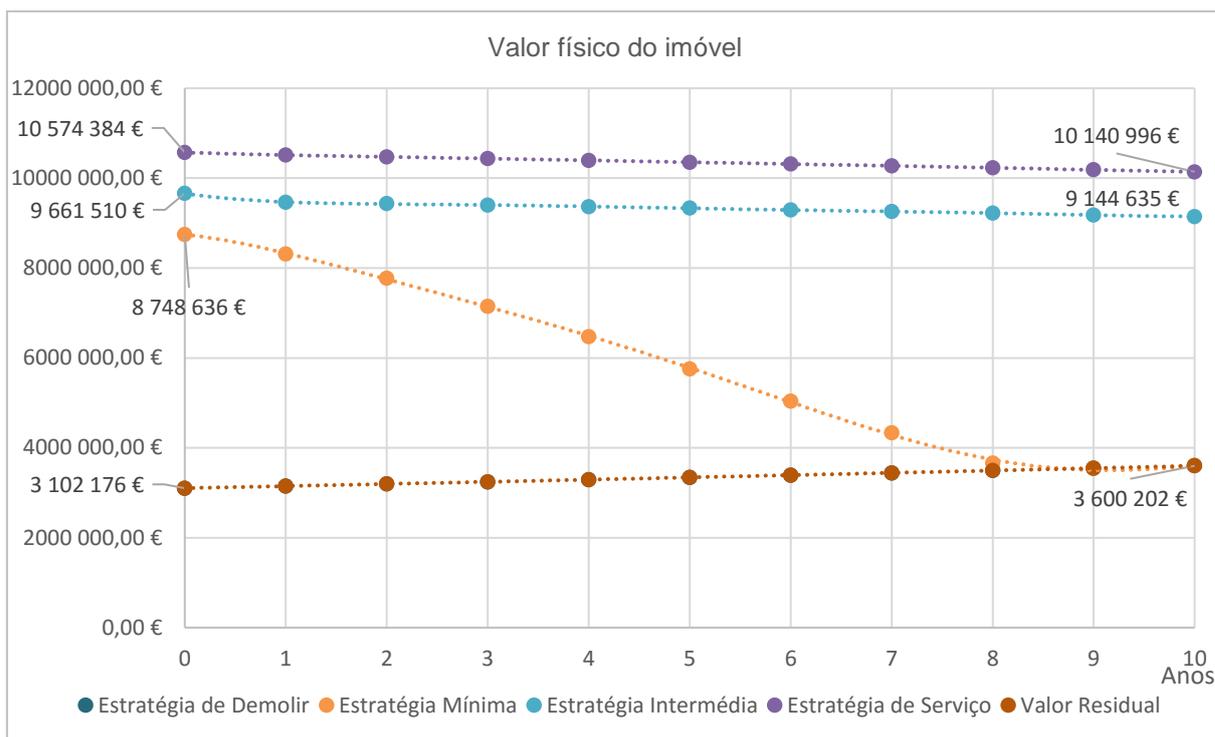
É de salientar que as previsões efetuadas na avaliação futura dos imóveis é a preços constantes do ano 0.

Fig. 5.3.- Valor físico do imóvel (Vila do Conde)

O gráfico apresentado de seguida é obtido pegando nos valores apresentados na figura 5.3 subtraindo os custos de manutenção apresentados na figura 5.4.

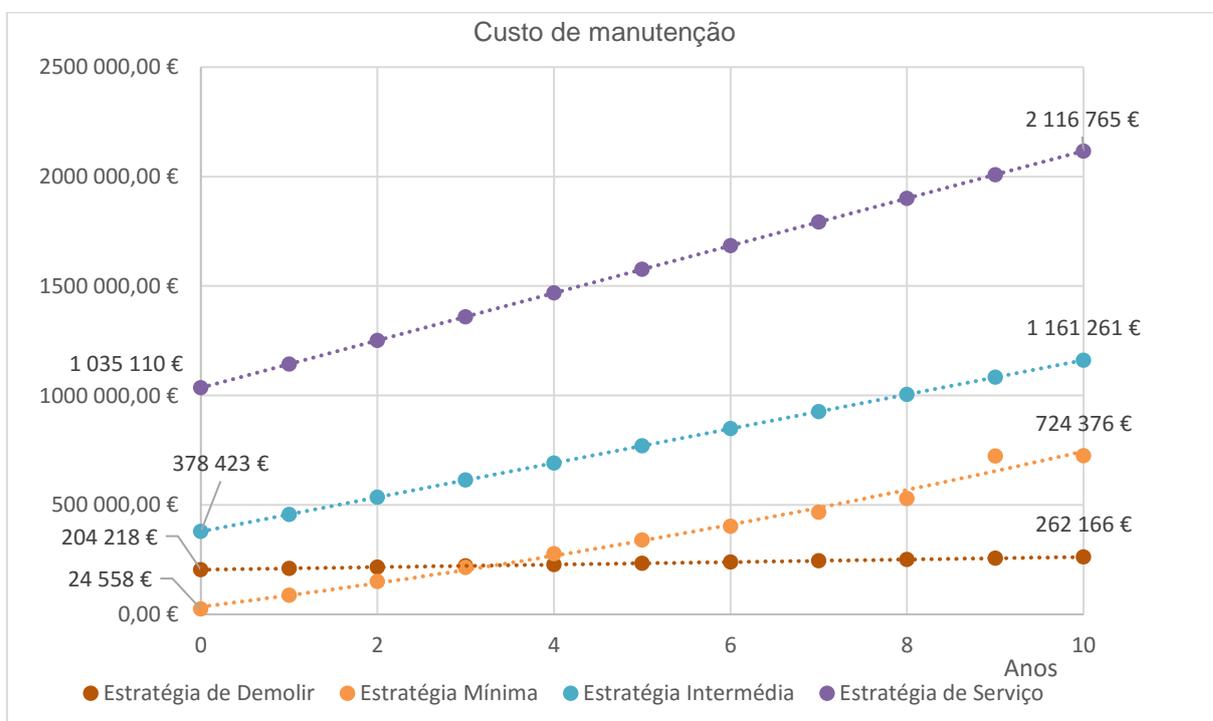
O valor da estratégia de demolir é coincidente com o valor residual.

Fig. 5.4.- Custos de manutenção (Vila do Conde)

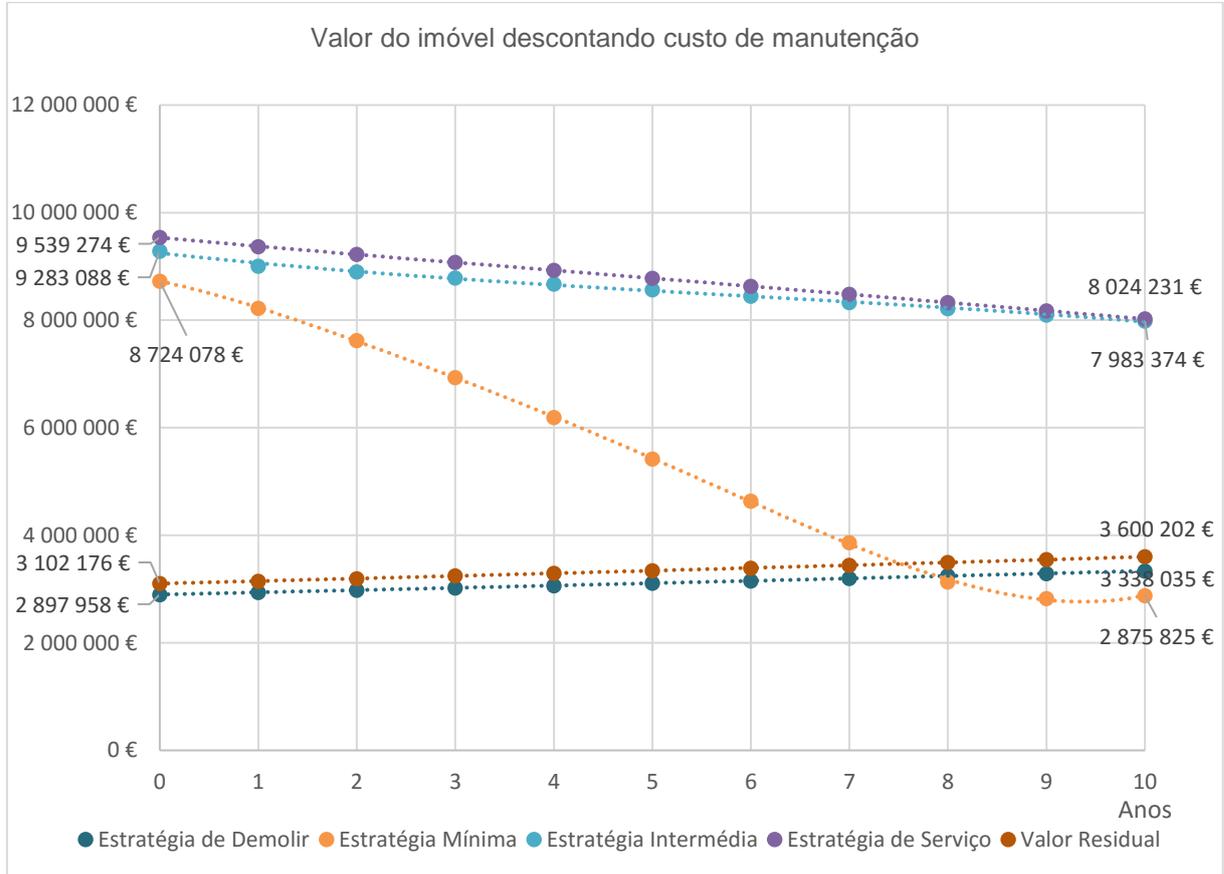
O gráfico abaixo representa o valor anual do imóvel para as diferentes estratégias de manutenção, descontando a depreciação física anual e os custos de manutenção.

Fig. 5.5.- Valor do imóvel descontando custos de manutenção (Vila do Conde)

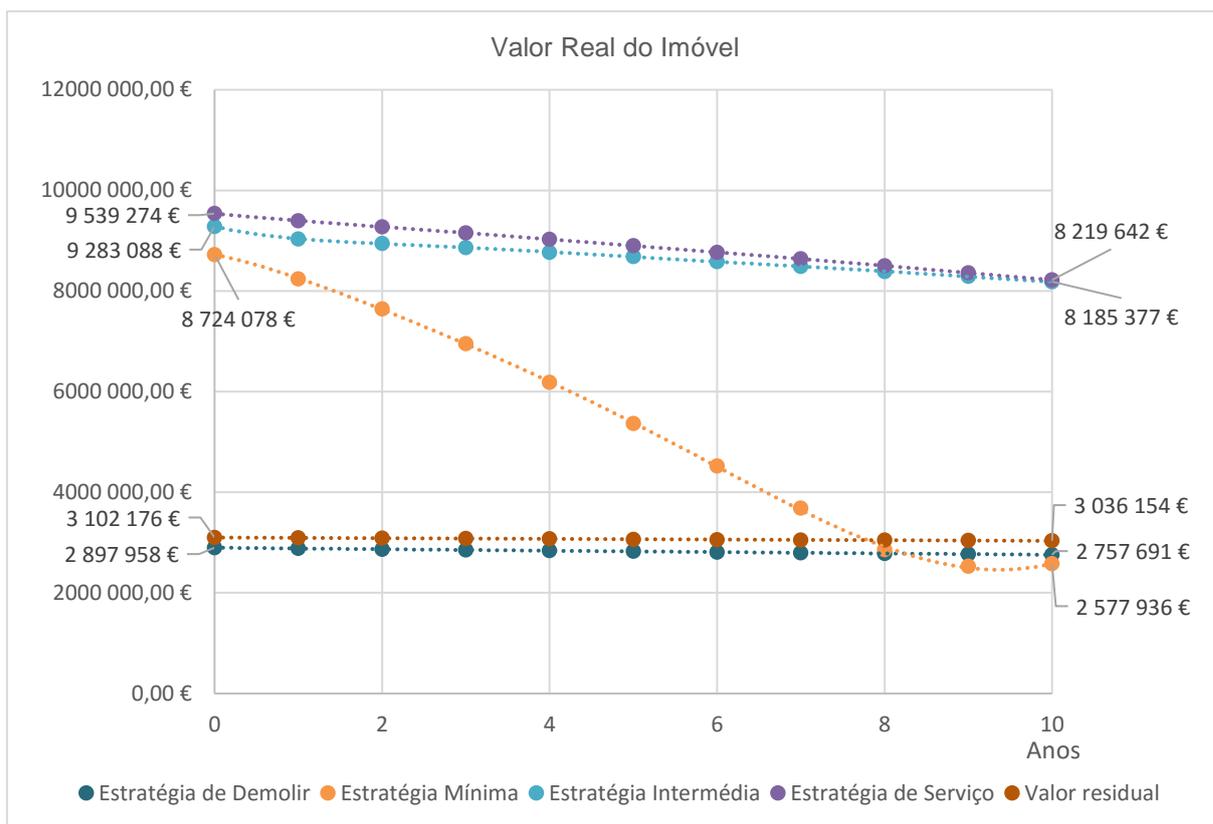
O valor real do imóvel para o ano n é obtido através da seguinte fórmula:

$$V_{real\ n} = V_{físico\ n} - C_{manutenção\ n} - IMI_n + V_{crescimento\ de\ mercado\ n} - V_{Custo\ de\ oportunidade\ n} \quad (5.6.)$$

Fig. 5.6.- Valor real do imóvel (Vila do Conde)

No anexo 12 pode-se encontrar os valores anuais para cada estratégia de manutenção, conforme representados na figura 5.6.
