DEFINIÇÃO DE ESTRATÉGIAS DE MANUTENÇÃO DE EDIFÍCIOS INDUSTRIAIS DEVOLUTOS – CRITÉRIOS ECONÓMICOS

Dissertação submetida para satisfação parcial dos requisitos do grau de
MESTRE EM ENGENHARIA CIVIL — ESPECIALIZAÇÃO EM CONSTRUÇÕES CIVIS

MESTRADO INTEGRADO EM ENGENHARIA CIVIL 2015/2016

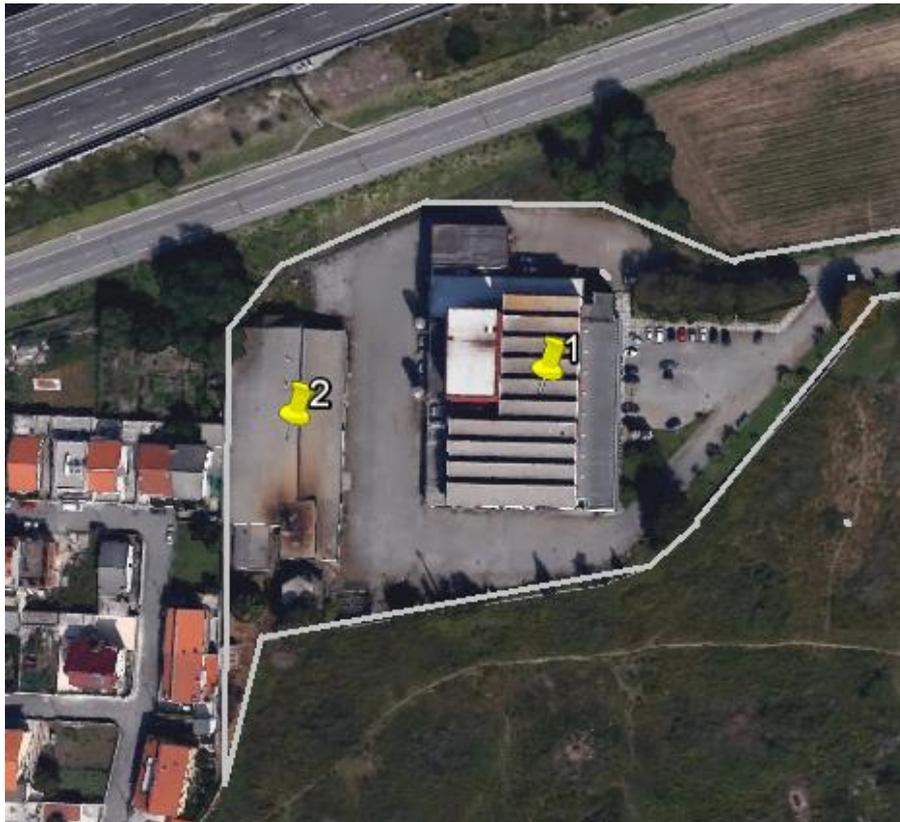
Na análise da fábrica foram considerados dois edifícios principais, estando eles representados na figura abaixo.

Fig. 5.7.- Edifícios principais da unidade industrial (Leça do Balio)

O edifício 1 trata-se do edifício principal da unidade industrial, estando nele inserido a unidade de secagem de leite, o armazém, depósito de água, câmaras frigoríficas, laboratórios, zona de refeitório, zonas de lazer, balneários assim como salas de reuniões e toda a parte administrativa.

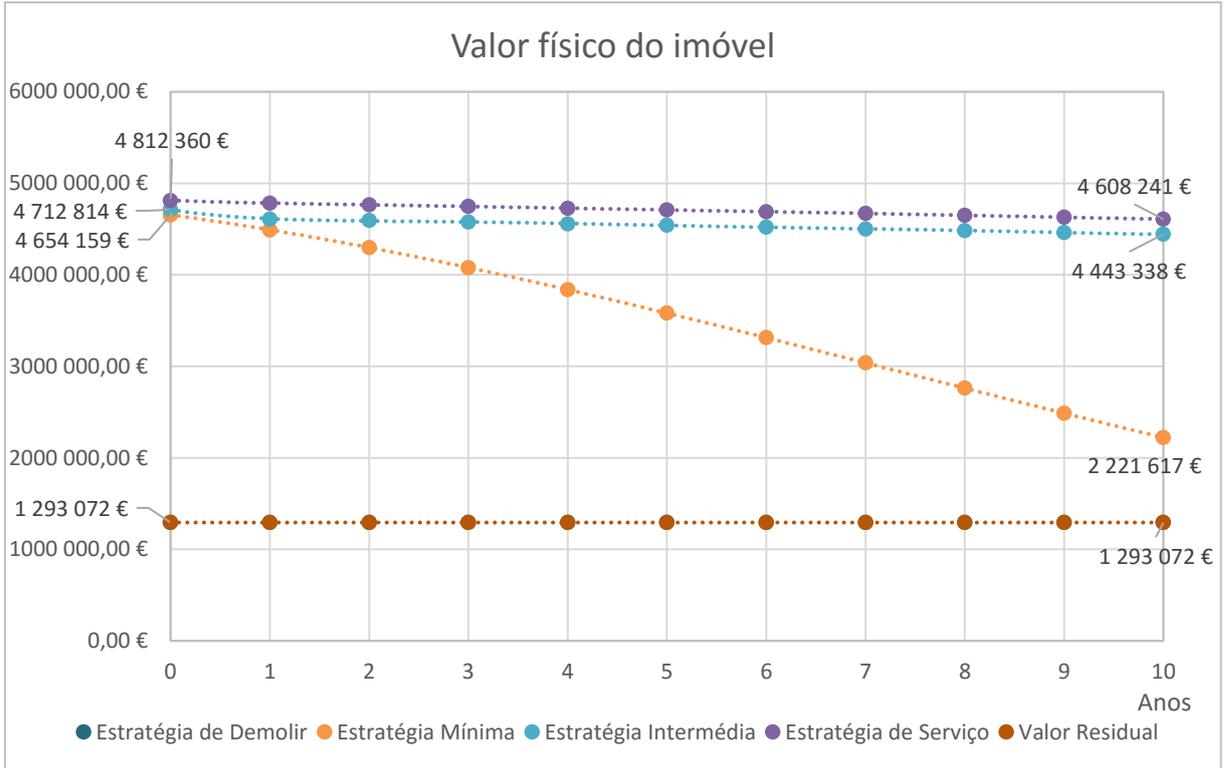
É de salientar que as previsões efetuadas na avaliação futura dos imóveis é a preços constantes do ano 0.

Fig. 5.10- Valor físico do imóvel (Leça do Balio)

O gráfico apresentado de seguida é obtido pegando nos valores da figura 5.10 subtraindo os custos de manutenção apresentados na figura 5.11.

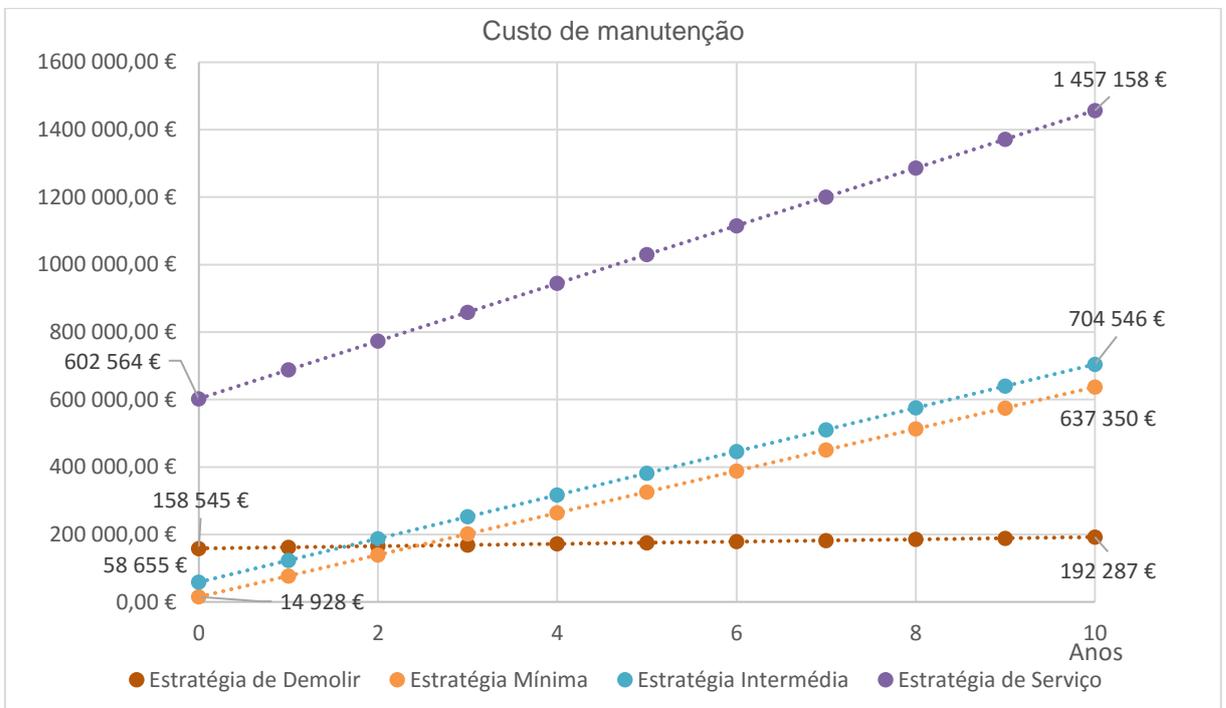
O valor da estratégia de demolir é coincidente com o valor residual.

Fig. 5.11.- Custos de manutenção (Leça do Balio)

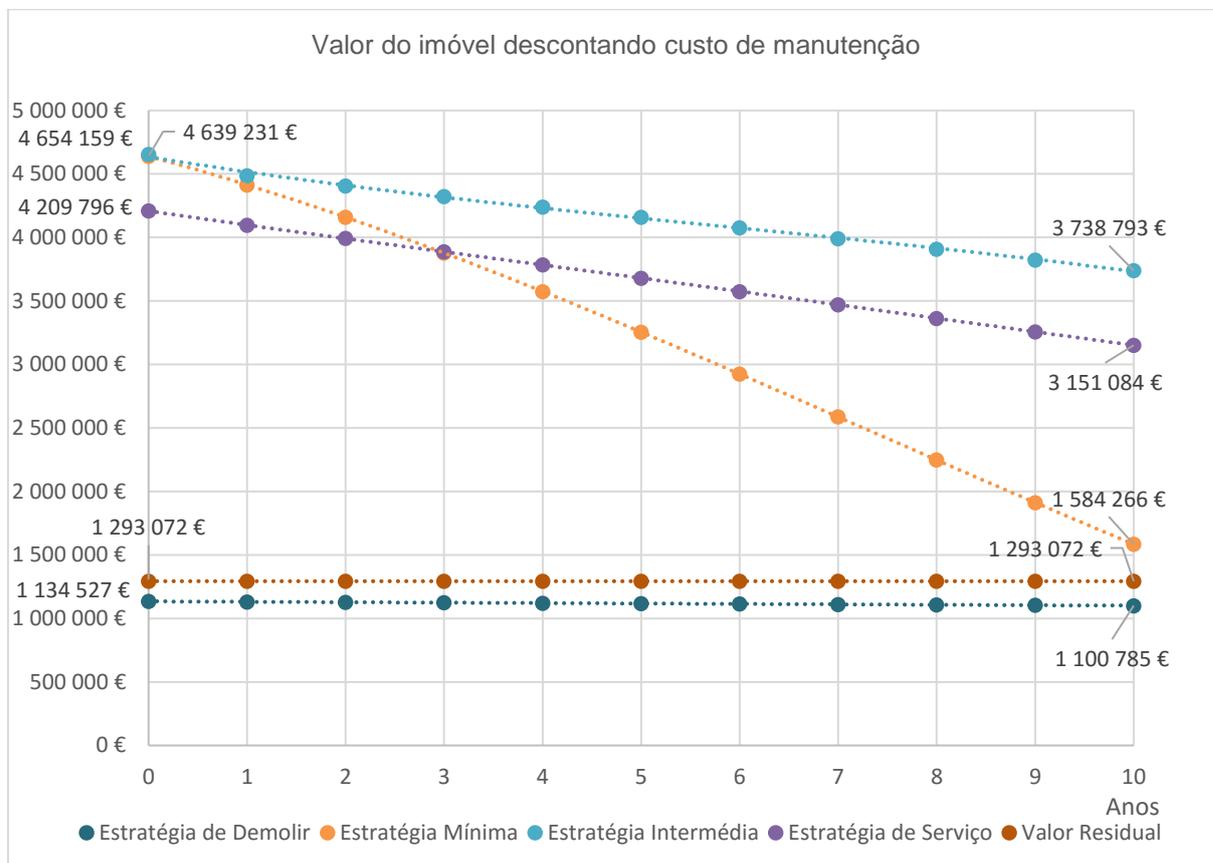
O gráfico abaixo representa o valor anual do imóvel para as diferentes estratégias de manutenção, descontando a depreciação física anual e os custos de manutenção.

Fig. 5.12- Valor do imóvel descontando custos de manutenção (Leça do Balio)

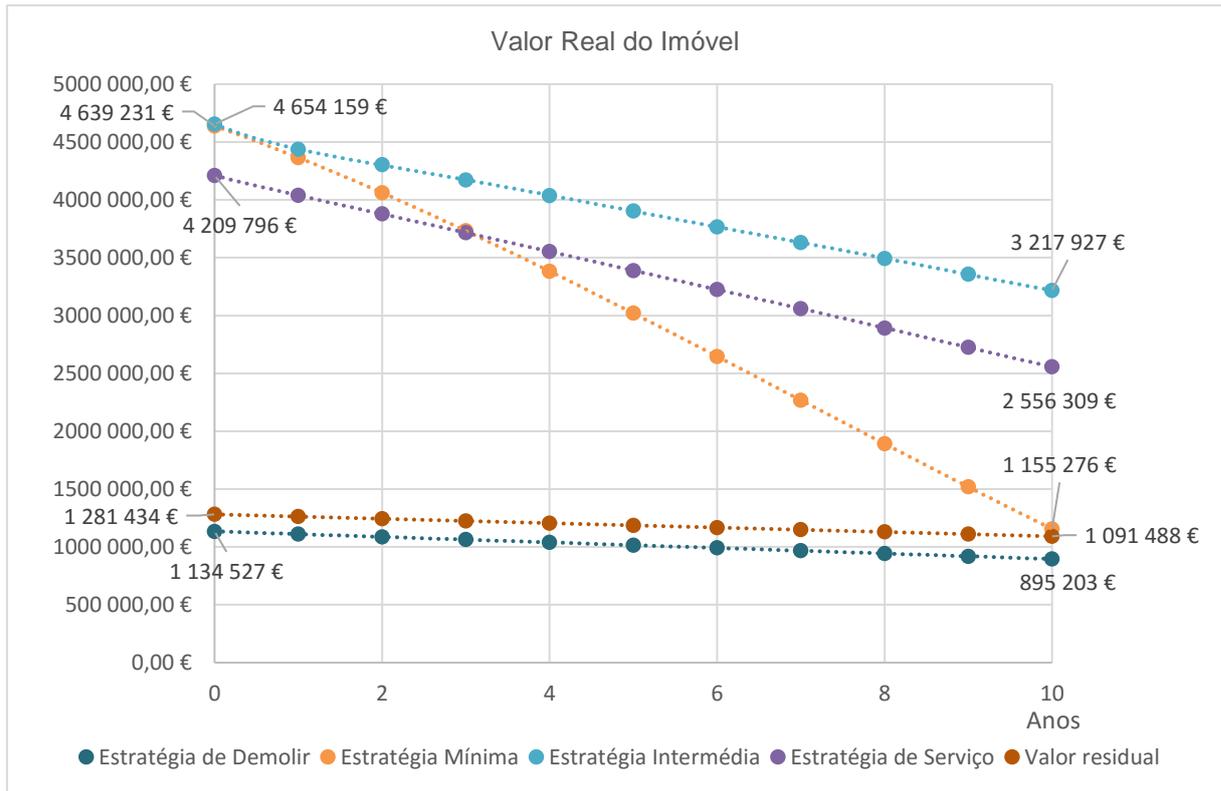
O valor real do imóvel para o ano n é obtido através da seguinte fórmula:

$$V_{real\ n} = V_{físico\ n} - C_{manutenção\ n} - IMI_n + V_{crescimento\ de\ mercado\ n} - V_{Custo\ de\ oportunidade\ n} \quad (5.12.)$$

Fig. 5.13- Valor real do imóvel (Leça do Balio)

No anexo 12 pode-se encontrar os valores anuais para cada estratégia de manutenção conforme representado na figura 5.13.
