Congresso de Métodos Numéricos em Engenharia 2011
Coimbra, 14 a 17 de Junho, 2011
© APMTAC, Portugal, 2011

ESTUDO DA DELAMINAÇÃO ASSOCIADA À FURAÇÃO DE COMPÓSITOS REFORÇADOS COM FIBRAS DE VIDRO E DE SISAL

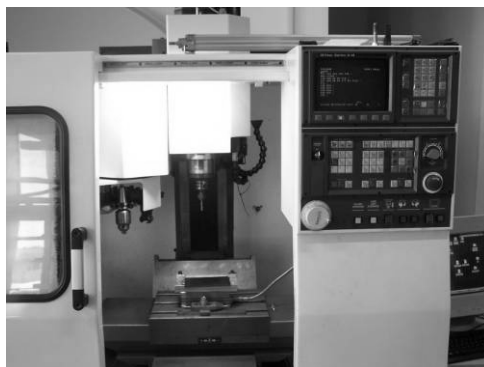
Os ensaios de furação foram realizados numa máquina CNC DENFORD Triac Centre (UK) com 3.7 kW de potência, velocidade de rotação máxima de 7500 rpm e velocidades de avanço de 0 a 2000 mm/min, Figura 5.

Durante a furação, a força axial (F_z) foi monitorizada através de um dinamómetro Kistler 9257B (Suíça) associado a um computador para recolha de dados. As placas foram furadas sem utilização de placa sacrificial colocada por baixo da zona de saída da broca.

Figura 5 – Montagem experimental usada nos ensaios de furação.
