ANÁLISIS TÉCNICO FINANCIERO DE LAS MODELACIONES PRESENTADAS EN EL  
CONVENIO N° 062 DE 2010 PARA LA LOCALIDAD DE BARRIOS UNIDOS

**Análisis Técnico Financiero de las Modelaciones Presentadas en el Convenio N° 062  
de 2010 para la Localidad de Barrios Unidos  
Ing. Sandra Milena Tejada Castaño  
Ing. Jaime Eduardo Camargo Martínez  
Universidad Militar Nueva Granada  
2012**

Sandra Milena Tejada Castaño y Jaime Eduardo Camargo Martínez,  
estudiantes de la Especialización en Ingeniería de Pavimentos, de la Facultad de  
Ingeniería en la Universidad Militar Nueva Granada. 2012.

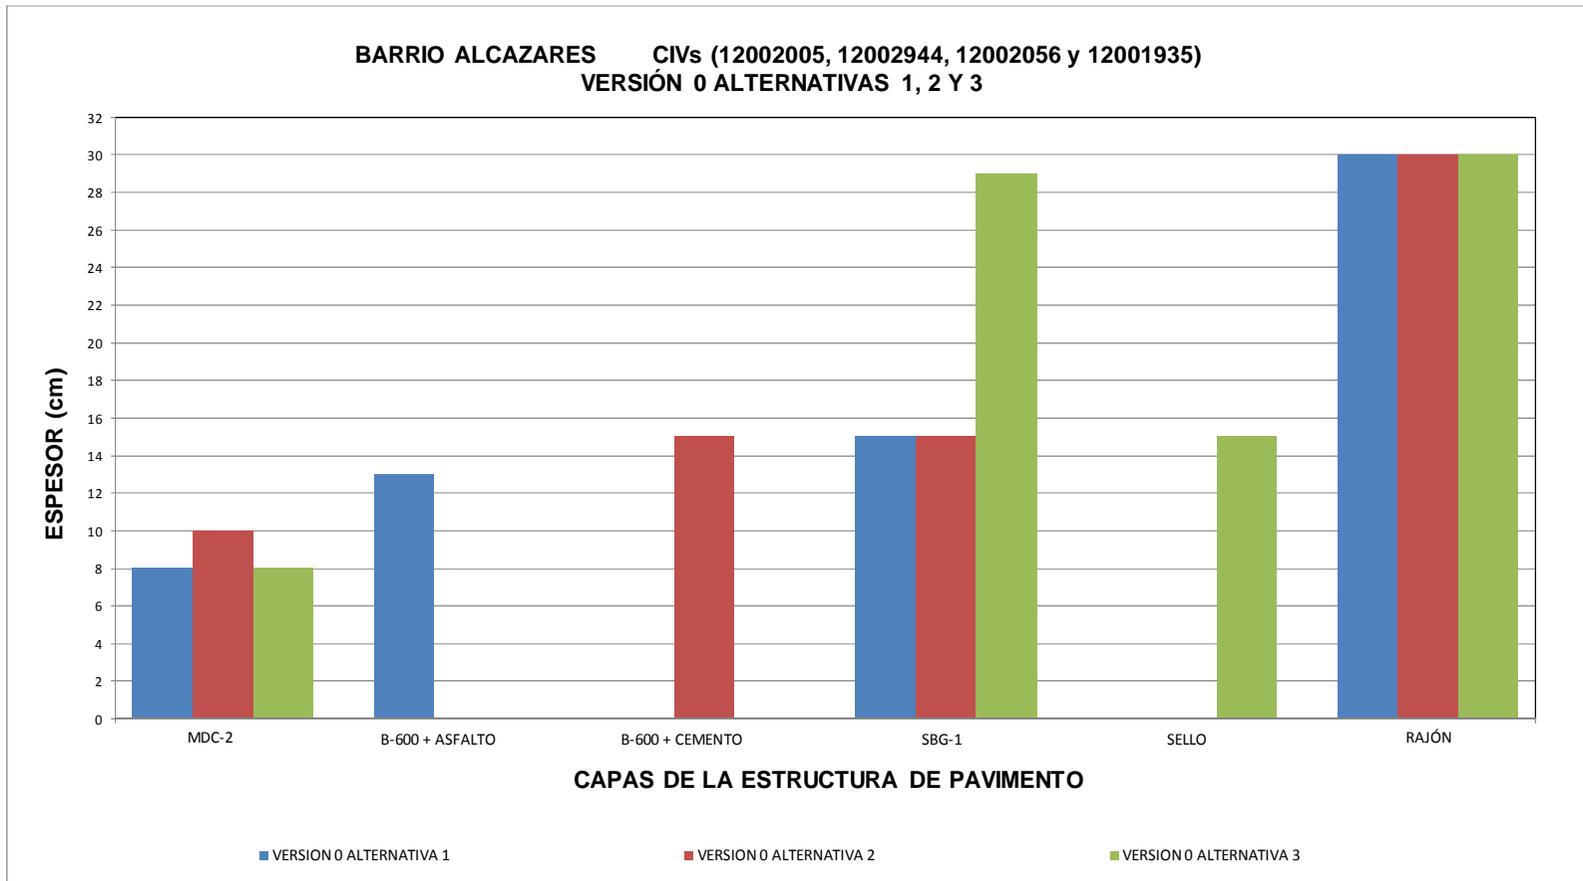
Figura 1. Versión 0 Alternativas 1, 2 y 3 barrio ALCÁZARES. CIVs (12002005, 12002944, 12002056 y 12001935).  
Fuente: Los Autores.

Para los CIVs 12002005, 12002944, 12002056 y 12001935 del barrio ALCÁZARES, la modelación más aproximada es la Versión 0 Alternativa 2 entregada por el contratista variando espesores así: específicamente para los CIVs 12002005 y 12002944 se disminuyó el espesor de la MDC-2 y se retiró totalmente la capa de Rajón; para el CIV 12002056 se disminuyó la MDC-2 y se aumentó la capa de SBG-1 y se retiró la capa de Rajón y para el CIV 12001935 se disminuyeron espesores de las capas de MDC-2 y SBG-1.

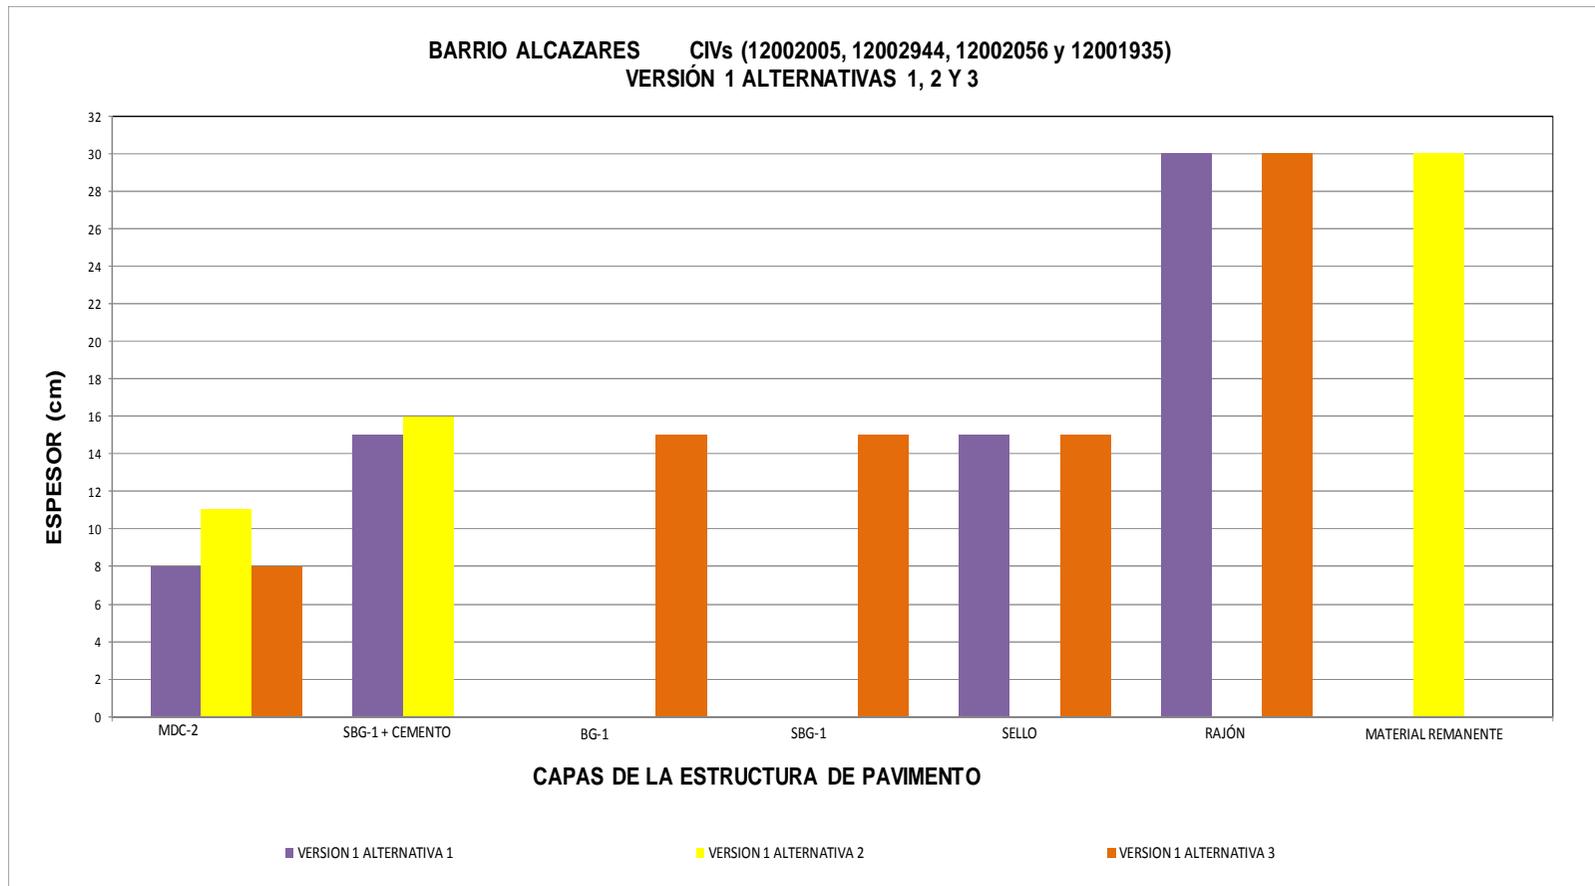
Figura 2. Versión 1 Alternativas 1, 2 y 3 barrio ALCÁZARES. CIVs (12002005, 12002944, 12002056 y 12001935).  
Fuente: Los Autores.

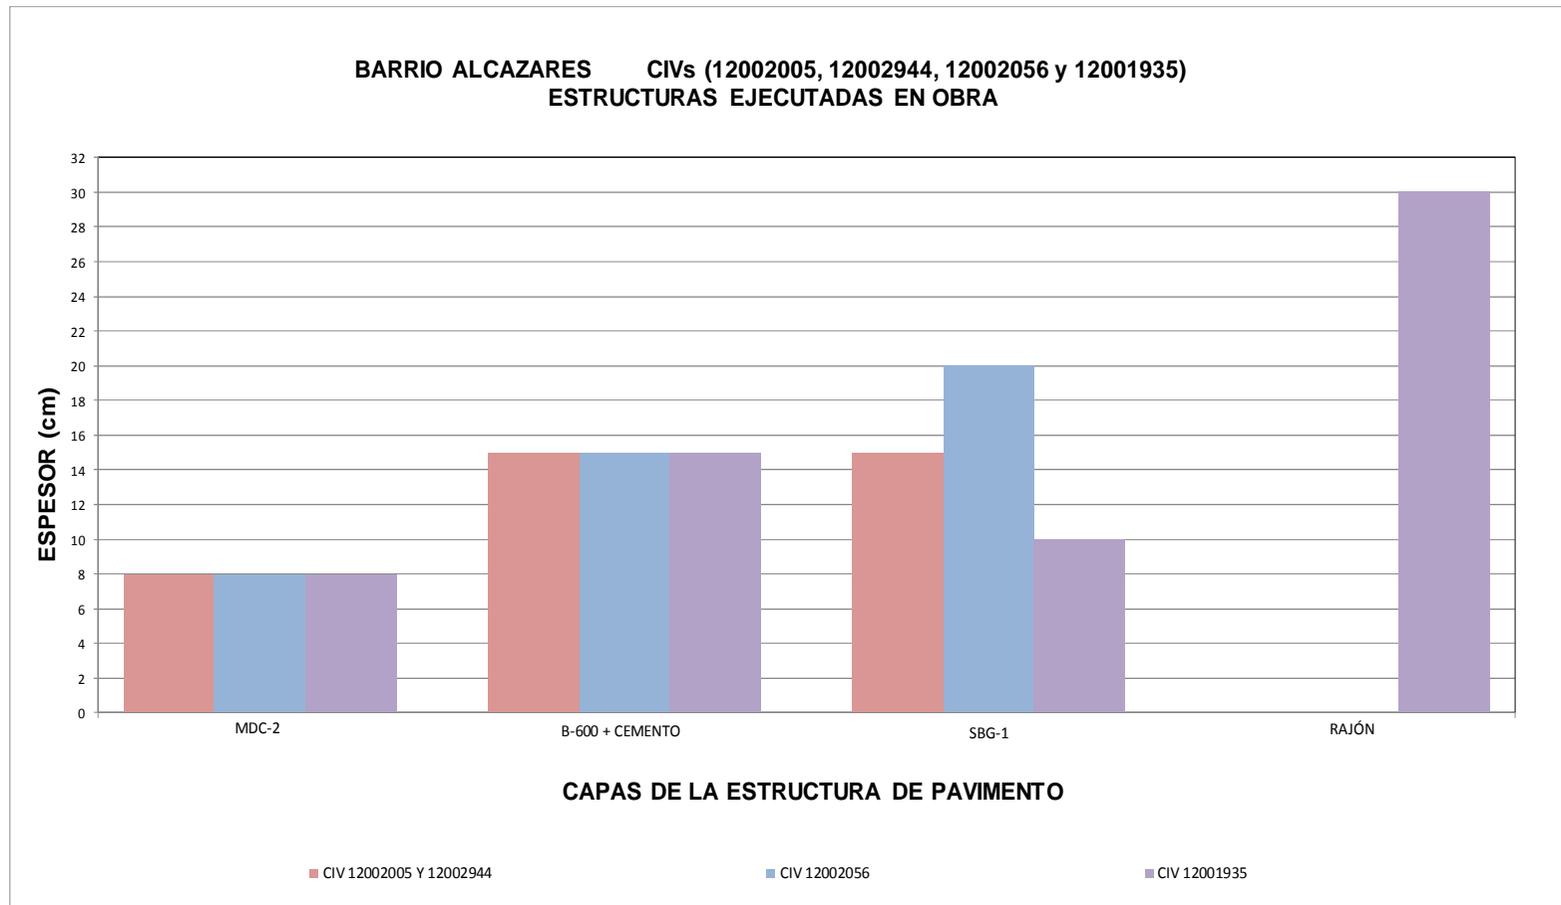
Figura 3. Estructuras ejecutadas en obra barrio ALCÁZARES. CIVs (12002005, 12002944, 12002056 y 12001935).

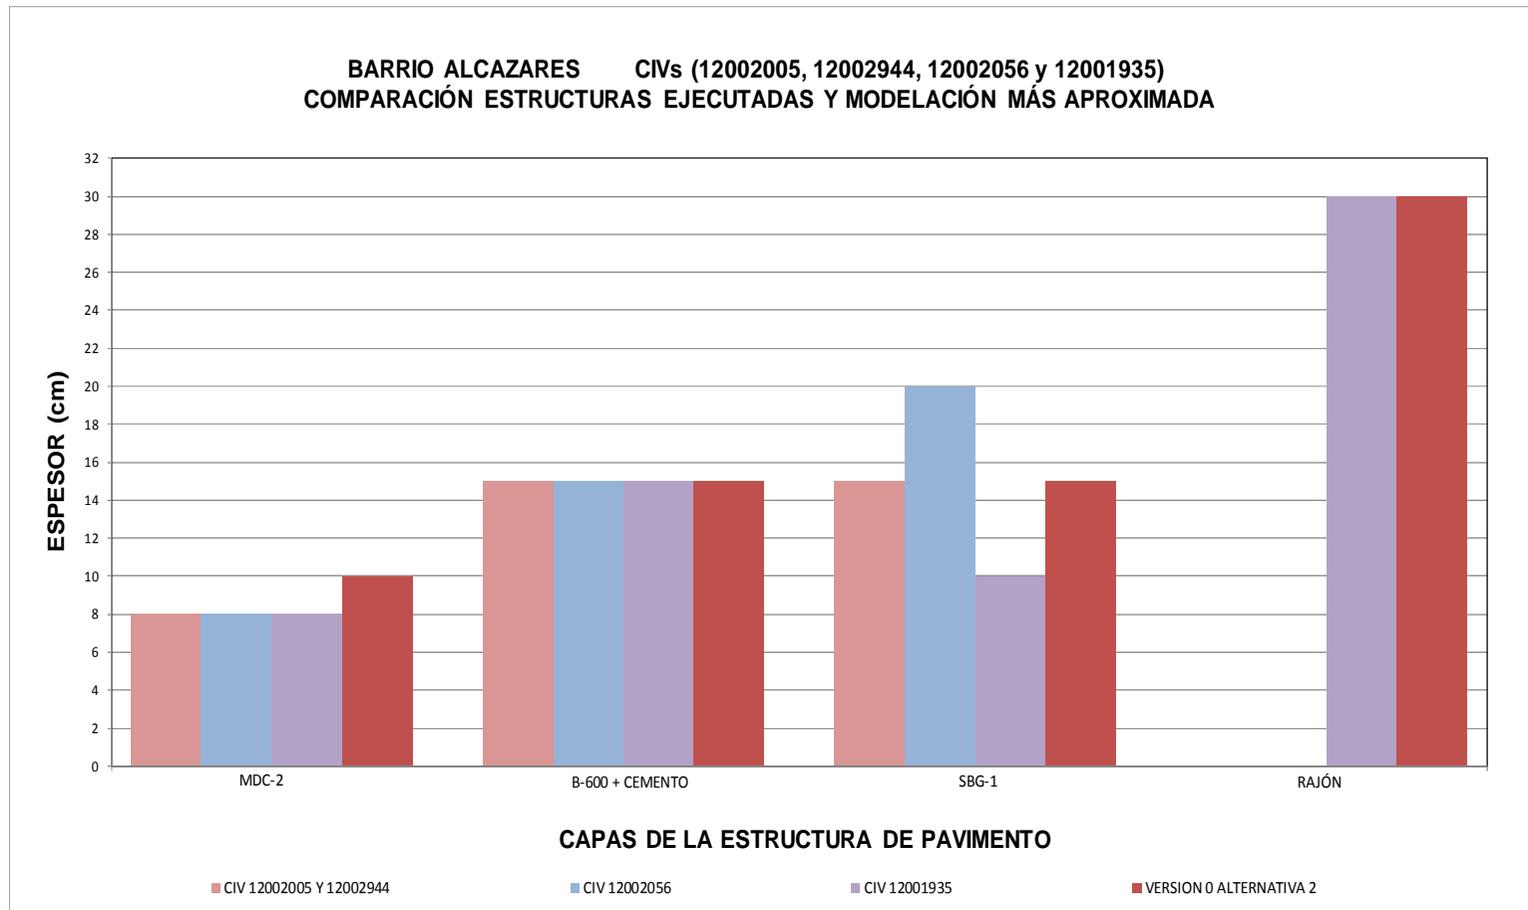
Figura 4. Comparación Estructuras ejecutadas en obra y Modelación más aproximada barrio ALCÁZARES. CIVs (12002005, 12002944, 12002056 y 12001935). Fuente: Los Autores.

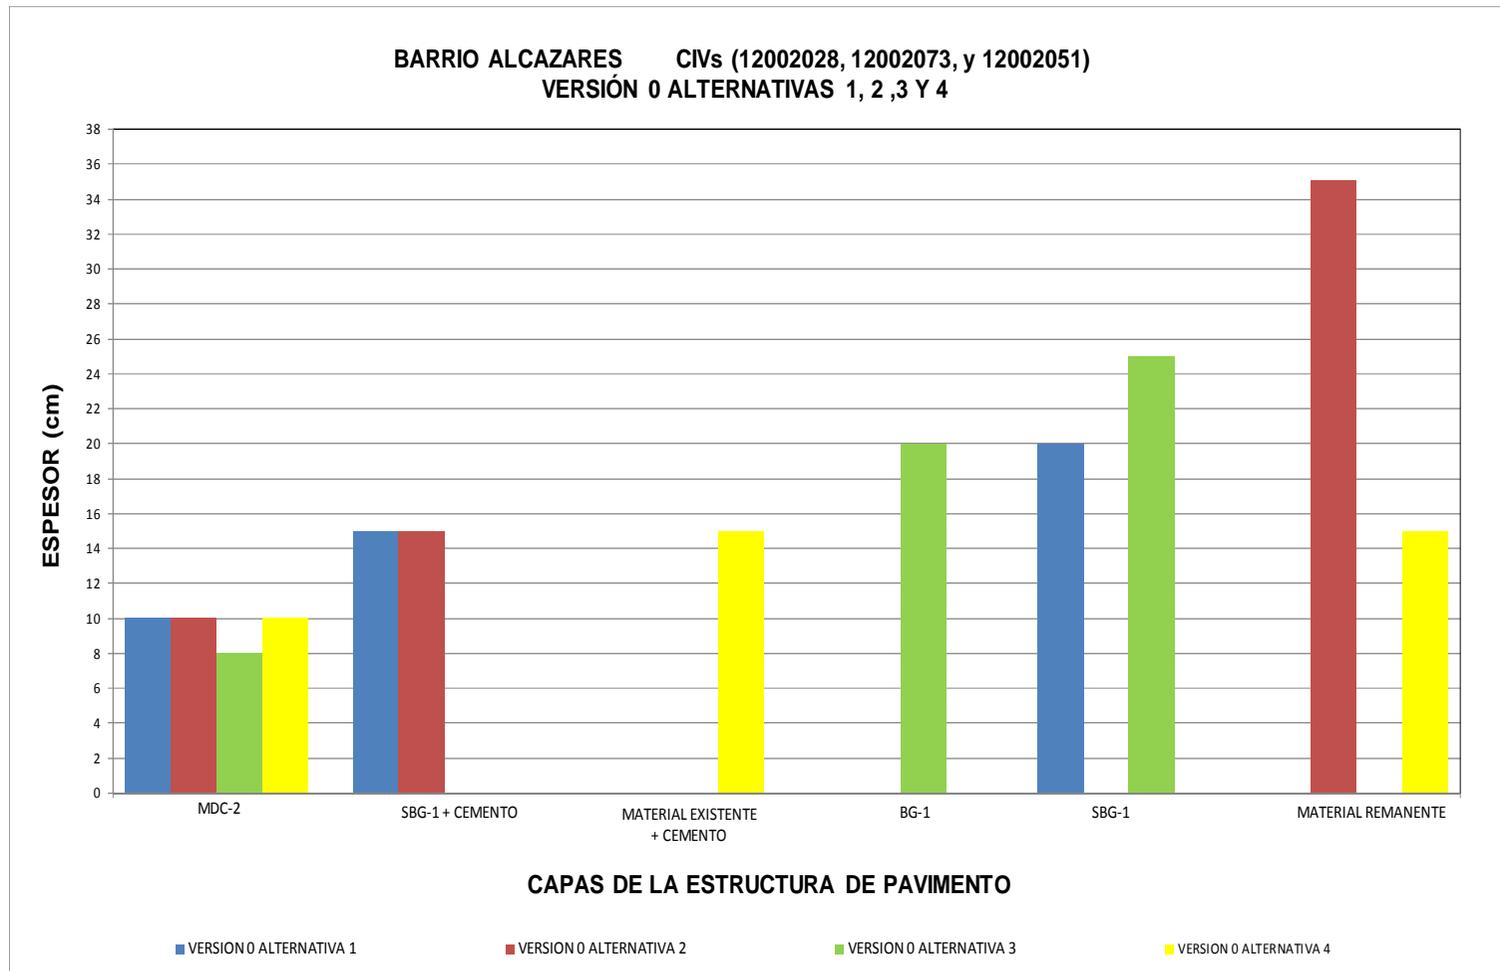
Figura 5. Versión 0 Alternativas 1, 2, 3 Y 4 barrio ALCÁZARES. CIVs (12002028, 12002073 y 12002051). Fuente: Los Autores.

Para los siguientes CIVs del barrio ALCÁZARES se observa que: para el CIV 12002028 la modelación aplicable es la Versión 0 Alternativa 4 entregada por el contratista; para el CIV 12002073 se disminuyó el espesor de la MDC-2 y para el CIV 12002051 se disminuyó el espesor de la MDC-2 y se dejó capa de material remanente.

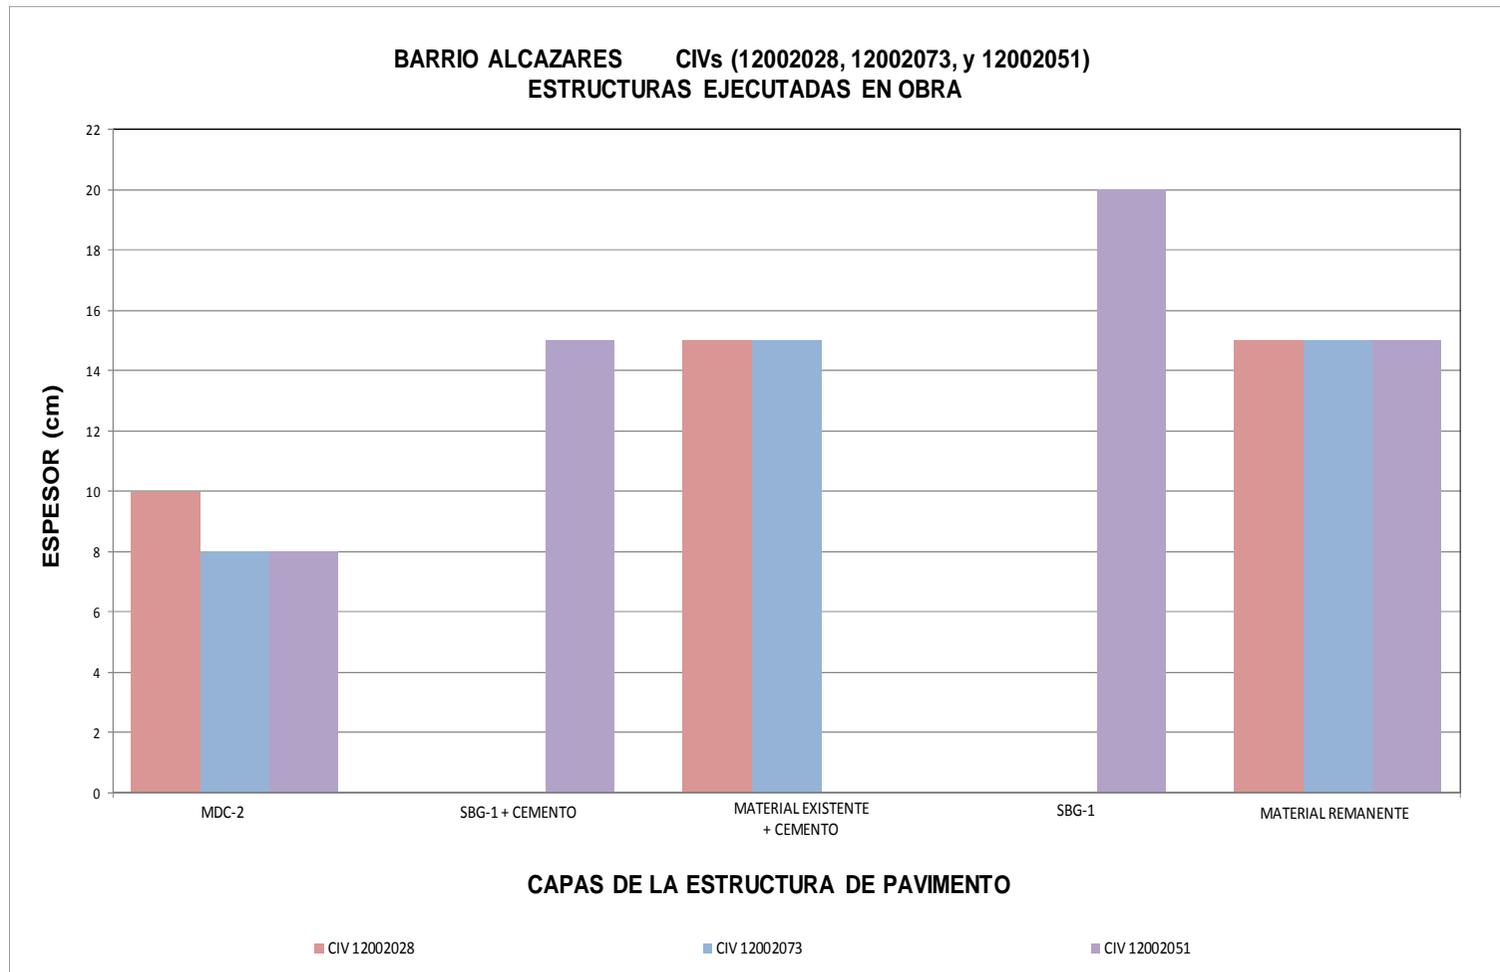
Figura 6. Estructuras ejecutadas en obra barrio ALCÁZARES. CIVs (12002028, 12002073 y 12002051). Fuente: Los Autores.

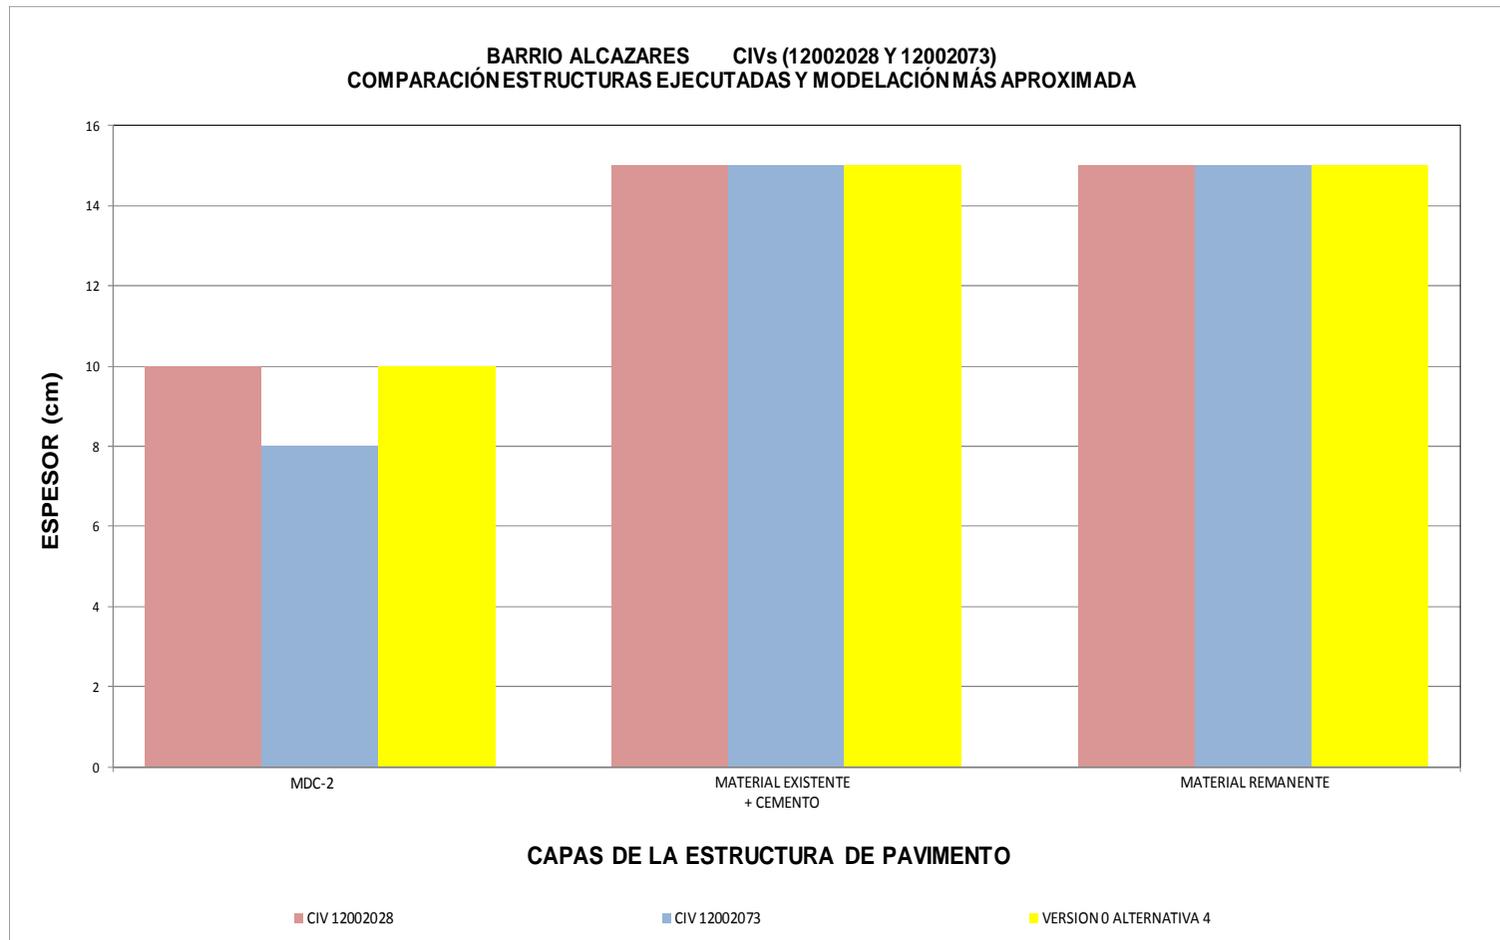
Figura 7. Comparación Estructuras ejecutadas en obra y Modelación más aproximada barrio ALCÁZARES. CIVs (12002028 y 12002073). Fuente: Los Autores.

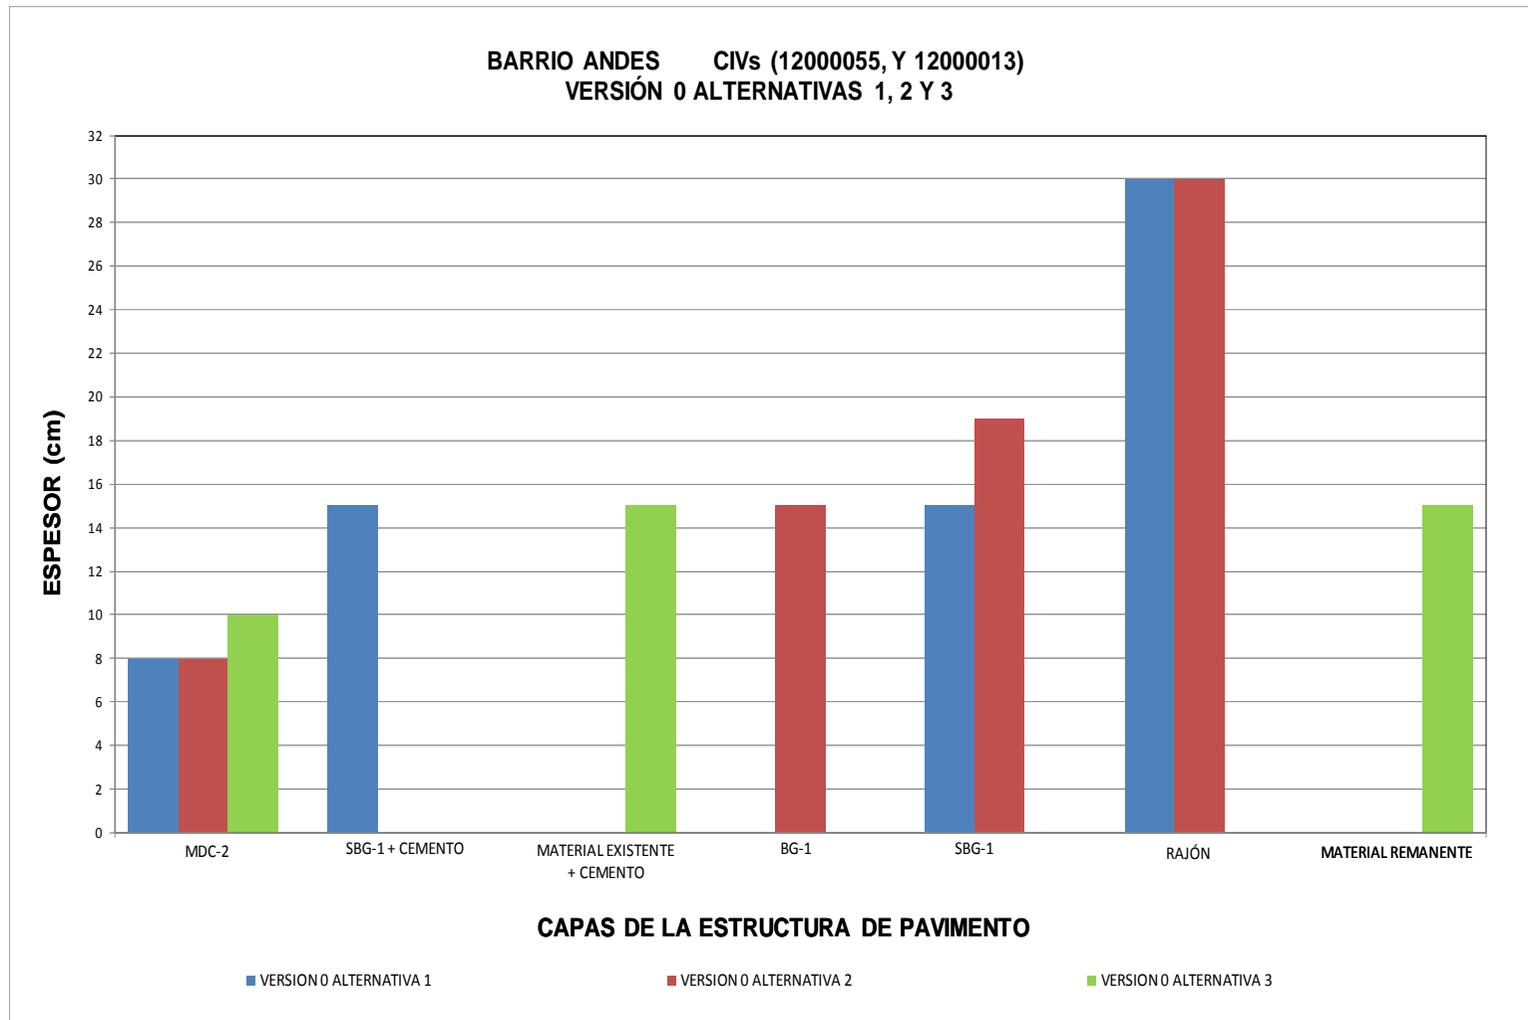
Figura 9. Versión 0 Alternativas 1, 2, 3 Y 4 barrio ANDES. CIVs (12000055 y 12000013). Fuente: Los Autores.

Para los siguientes CIVs del barrio ANDES se observa que: para el CIV 12000055 la modelación más aproximada es la Versión 0 Alternativa 1 entregada por el contratista donde se dejó de intervenir las capas de SBG-1 y rajón y para el CIV 12000013 se disminuyó el espesor de las capas de SBG-1 y rajón.

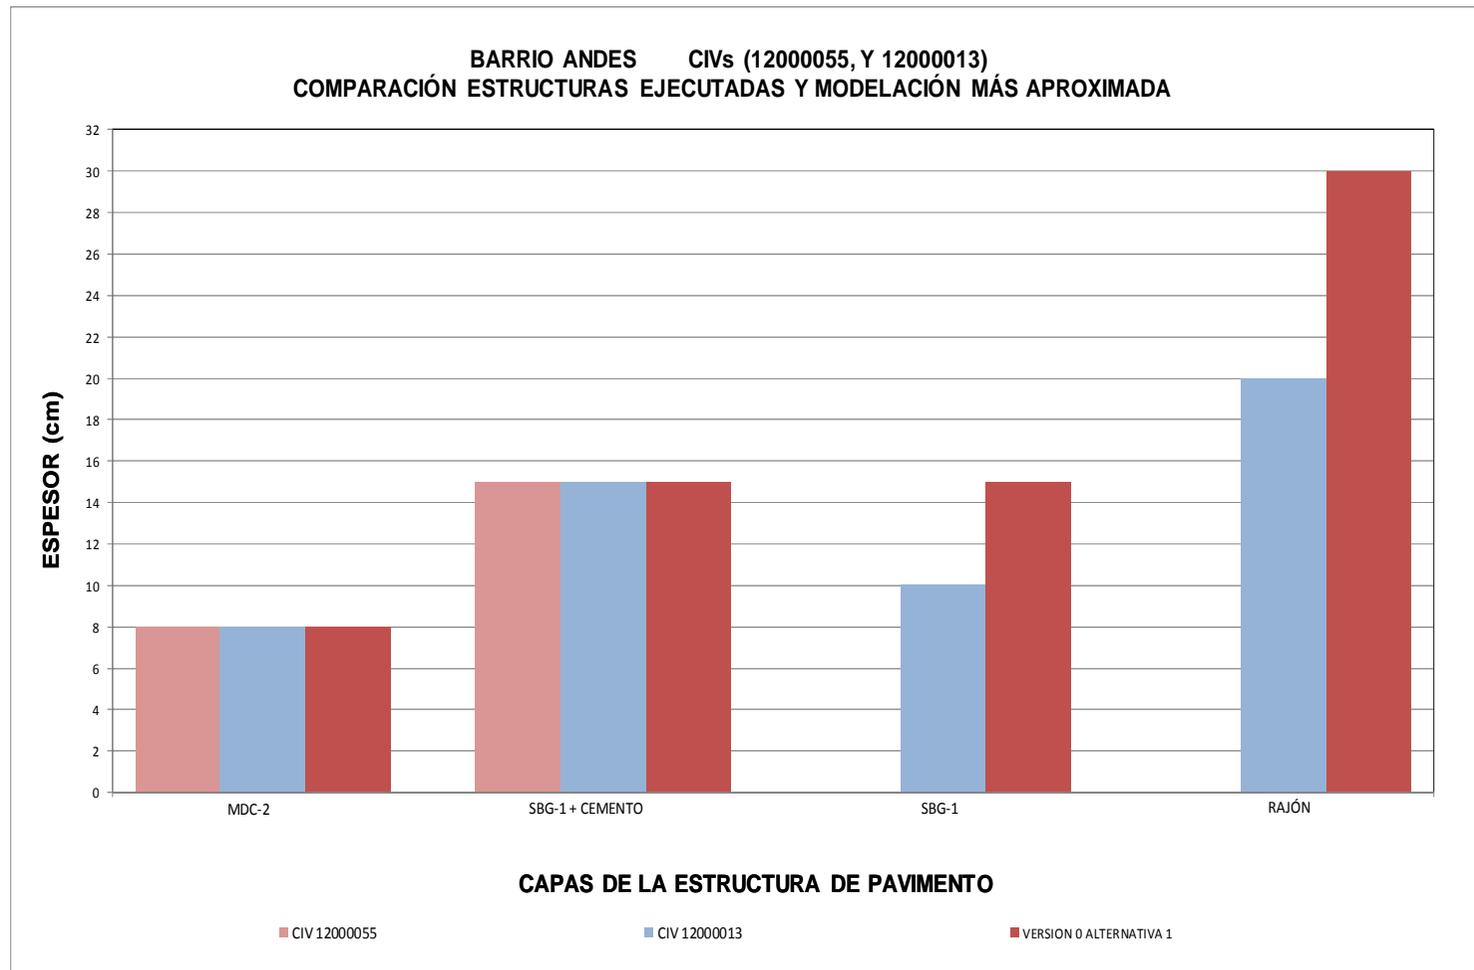
Figura 11. Comparación Estructuras ejecutadas en obra y Modelación más aproximada barrio ANDES. CIVs (12000055 y 12000013). Fuente: Los Autores.

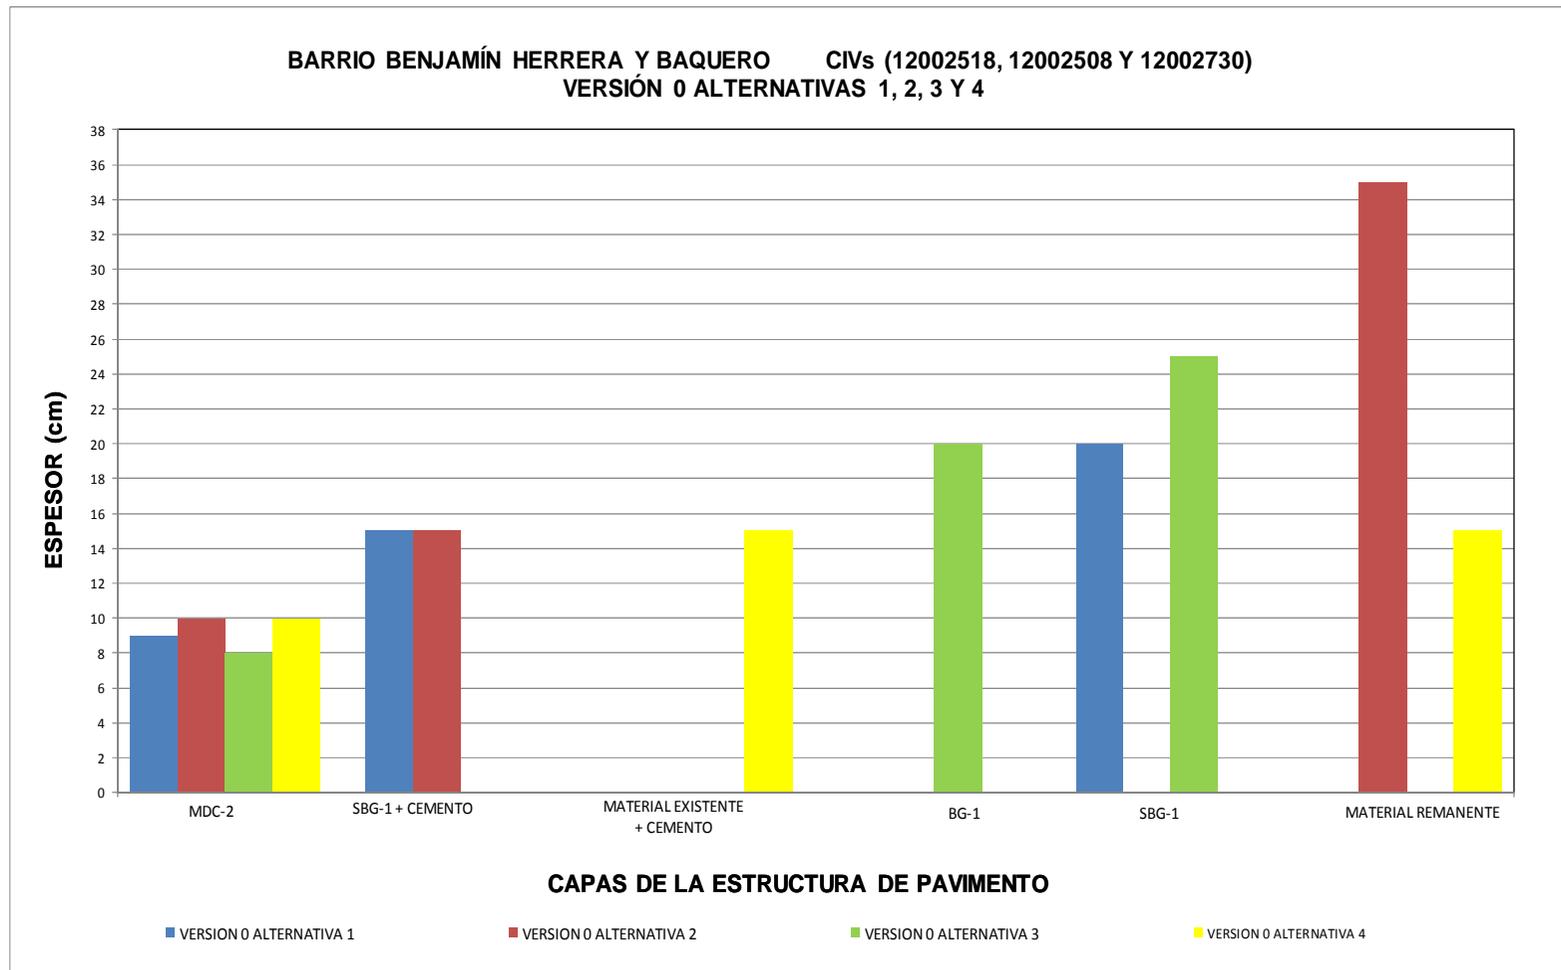
Figura 12. Versión 0 Alternativas 1, 2, 3 y 4 barrios BENJAMÍN HERRERA Y BAQUERO. CIVs (12002518, 12002508 y 12002730). Fuente: Los Autores.

Para los siguientes CIVs del barrio BENJAMÍN HERRERA se observa que: para los CIVs 12002518 y 12002508 la modelación más aproximada es la Versión 0 Alternativa 1 entregada por el contratista donde se aumentó la capa de MDC-2 y se colocó capa de Rajón y para el CIV 12002730 del barrio BAQUERO se aproxima la misma modelación donde se disminuyeron las capas de MDC-2 y SBG-1 y se colocó la capa de rajón.

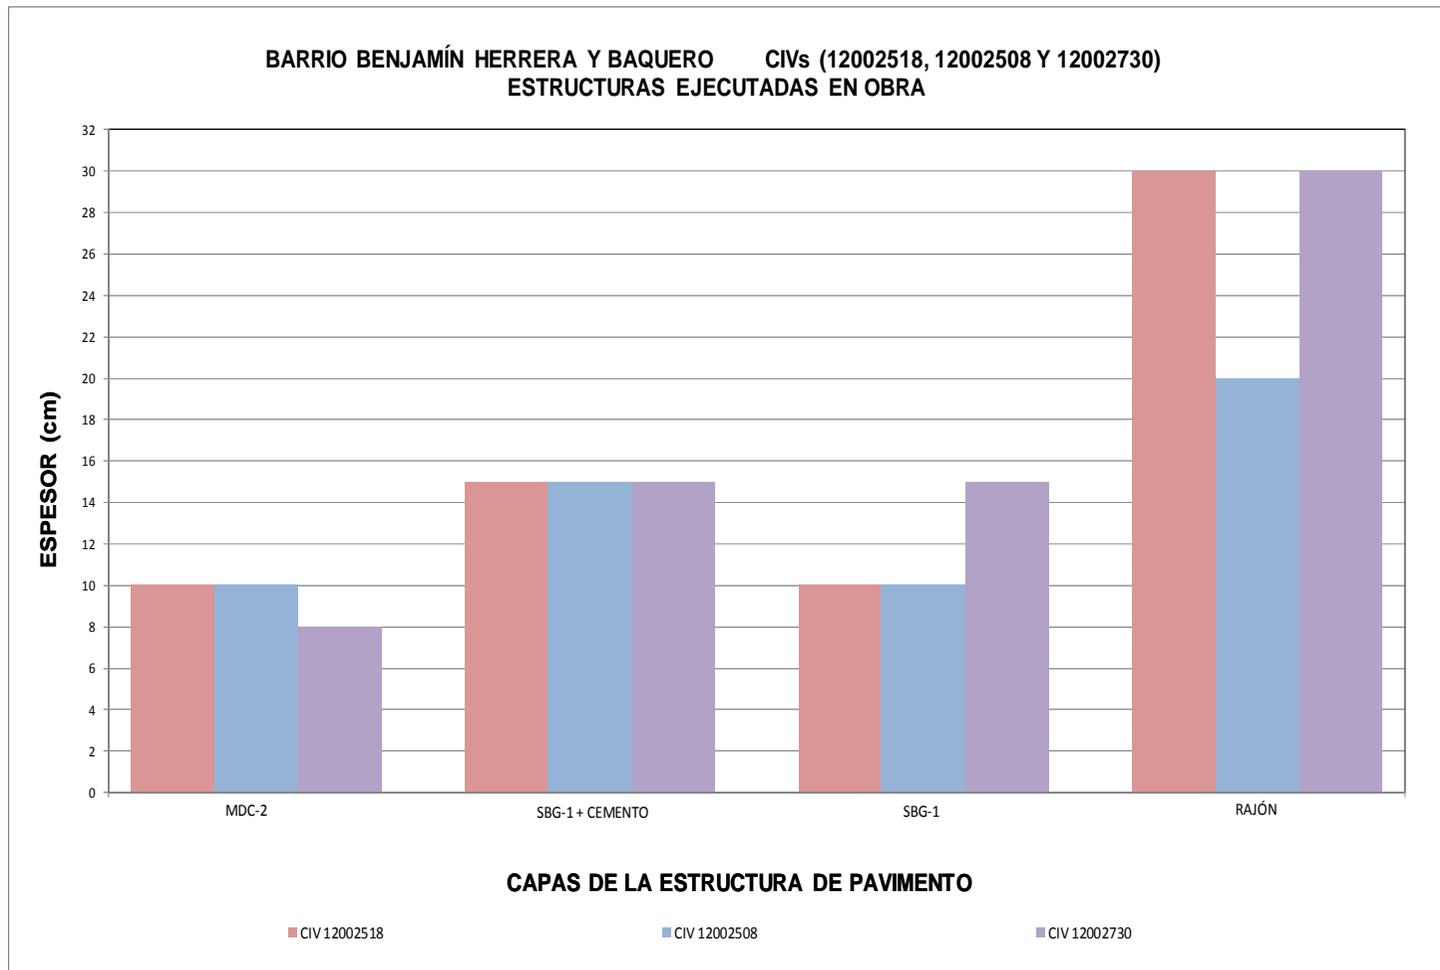
Figura 13. Estructuras ejecutadas en obra barrios BENJAMÍN HERRERA Y BAQUERO. CIVs (12002518, 12002508 y 12002730). Fuente: Los Autores.

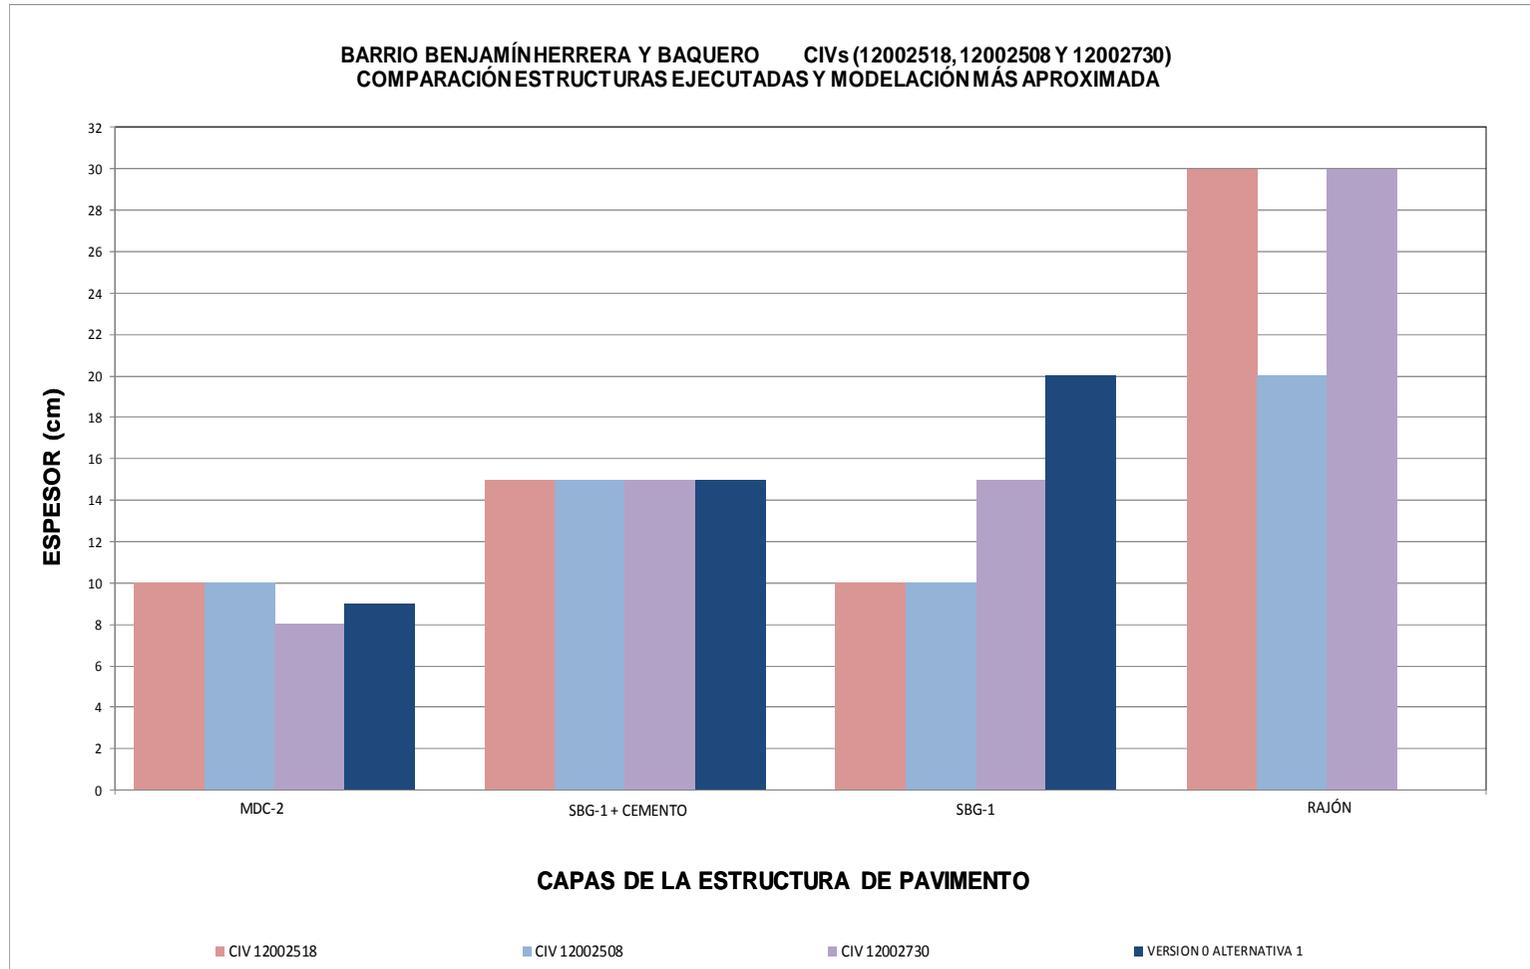
Figura 14. Comparación Estructuras ejecutadas en obra y Modelación más aproximada barrios BENJAMÍN HERRERA Y BAQUERO CIVs (12002518, 12002508 y 12002730). Fuente: Los Autores.

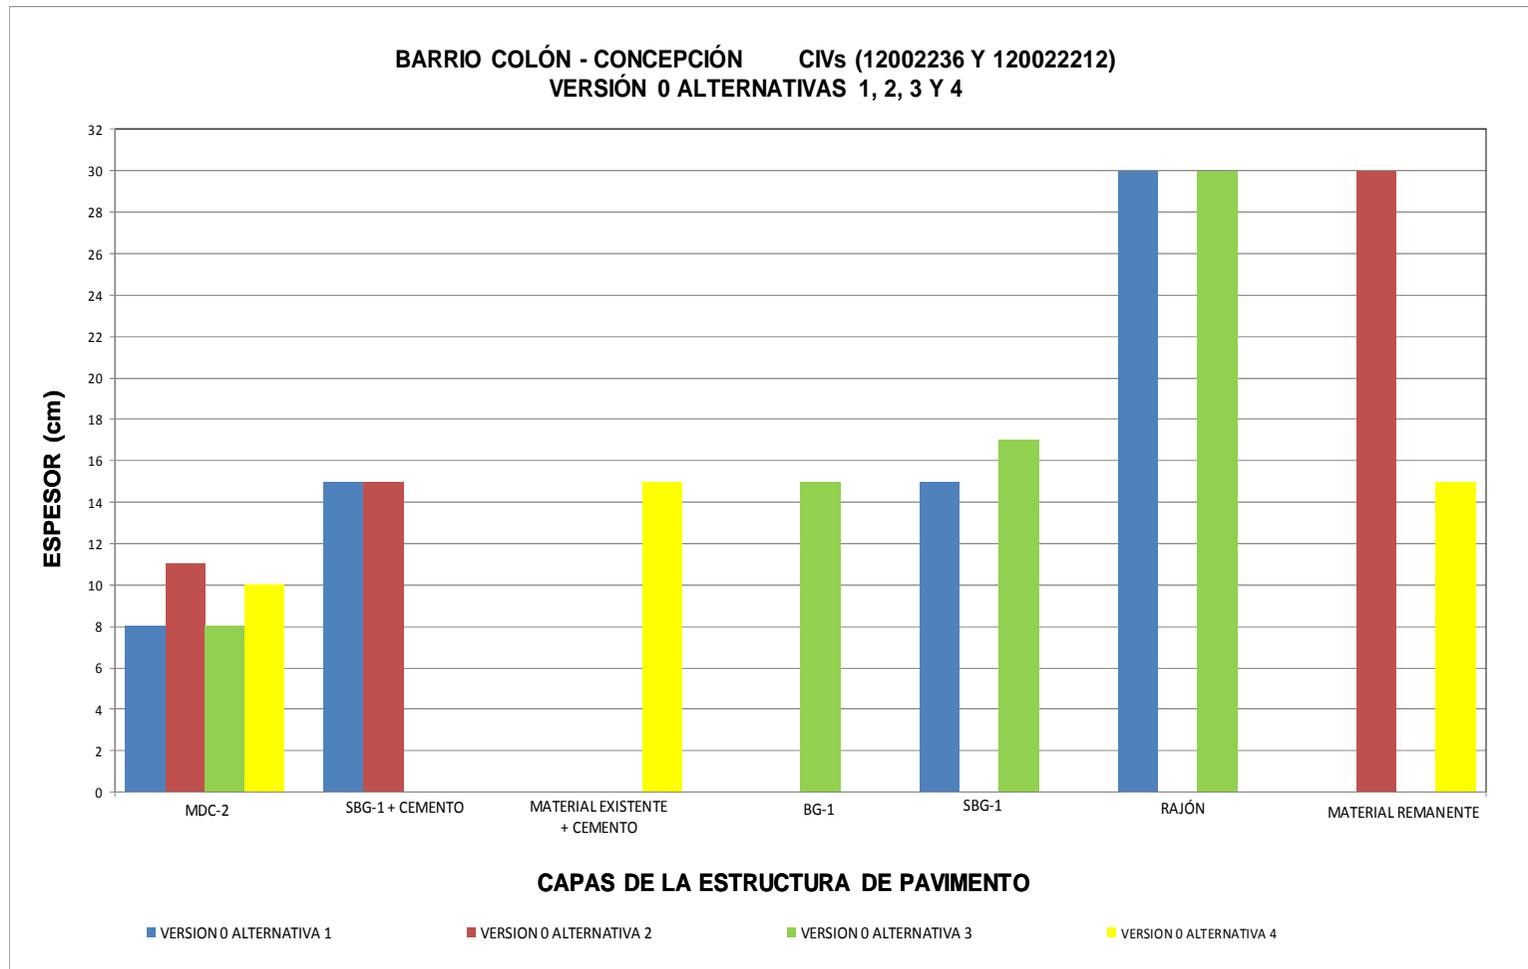
Figura 15. Versión 0 Alternativas 1, 2, 3 y 4 barrio COLÓN – CONCEPCIÓN. CIVs (12002236 y 12002212). Fuente: Los Autores.

Para los siguientes CIVs del barrio COLÓN - CONCEPCIÓN se observa que: para los CIVs 12002236 y 12002212 la modelación más aproximada es la Versión 0 Alternativa 1 entregada por el contratista donde se aumentó la capa de MDC-2 y se retira, no se coloca, la capa de rajón.

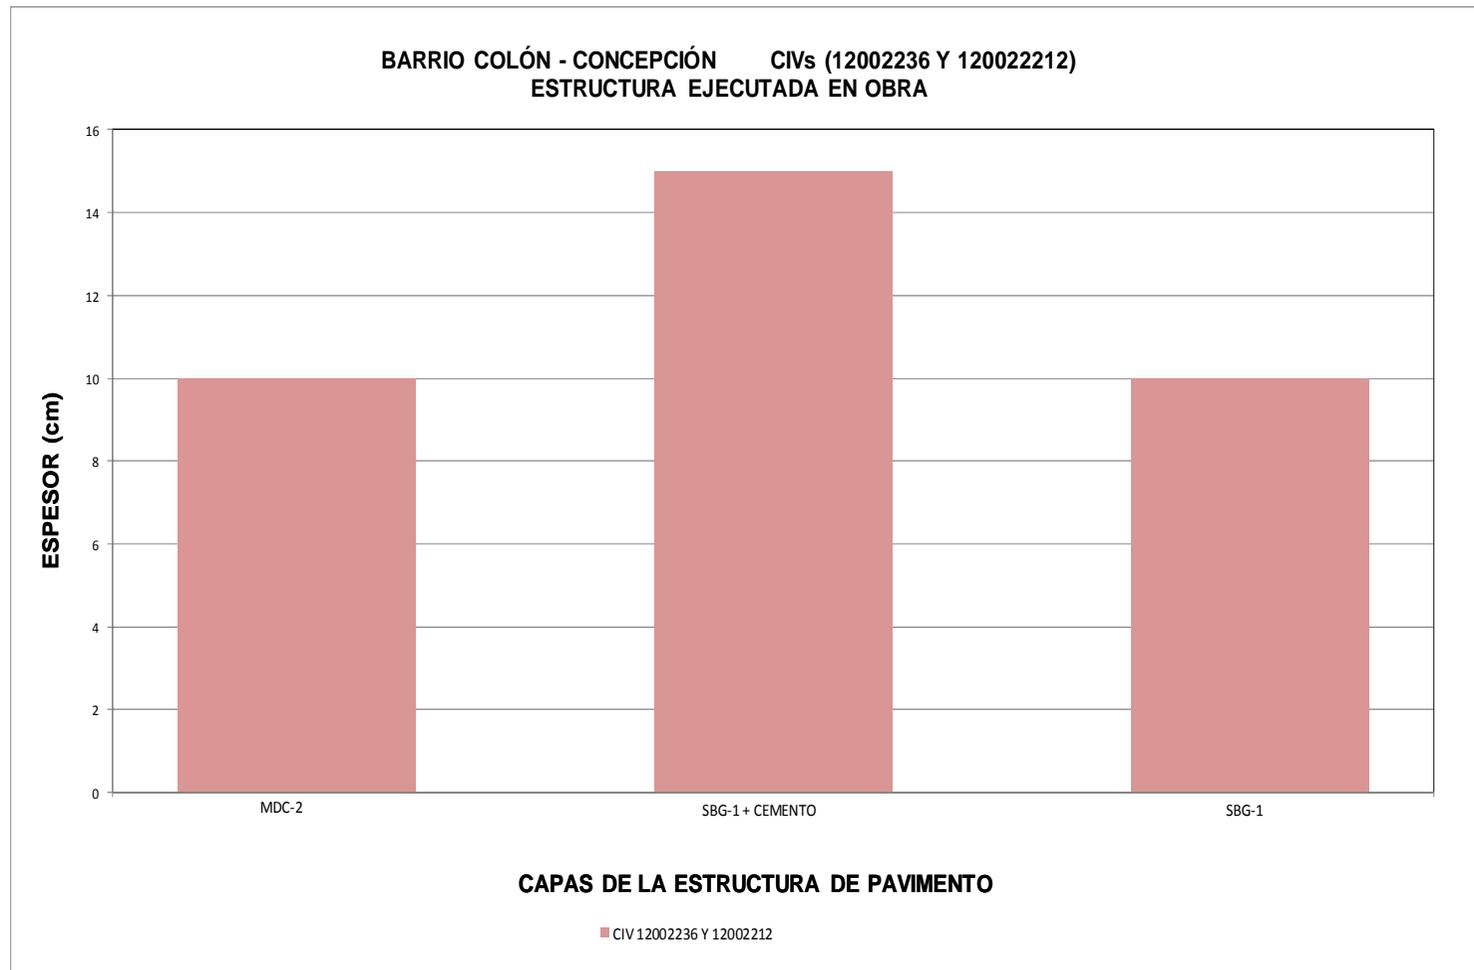
Figura 16. Estructura ejecutada en obra barrio COLÓN – CONCEPCIÓN. CIVs (12002236 y 12002212). Fuente: Los Autores.

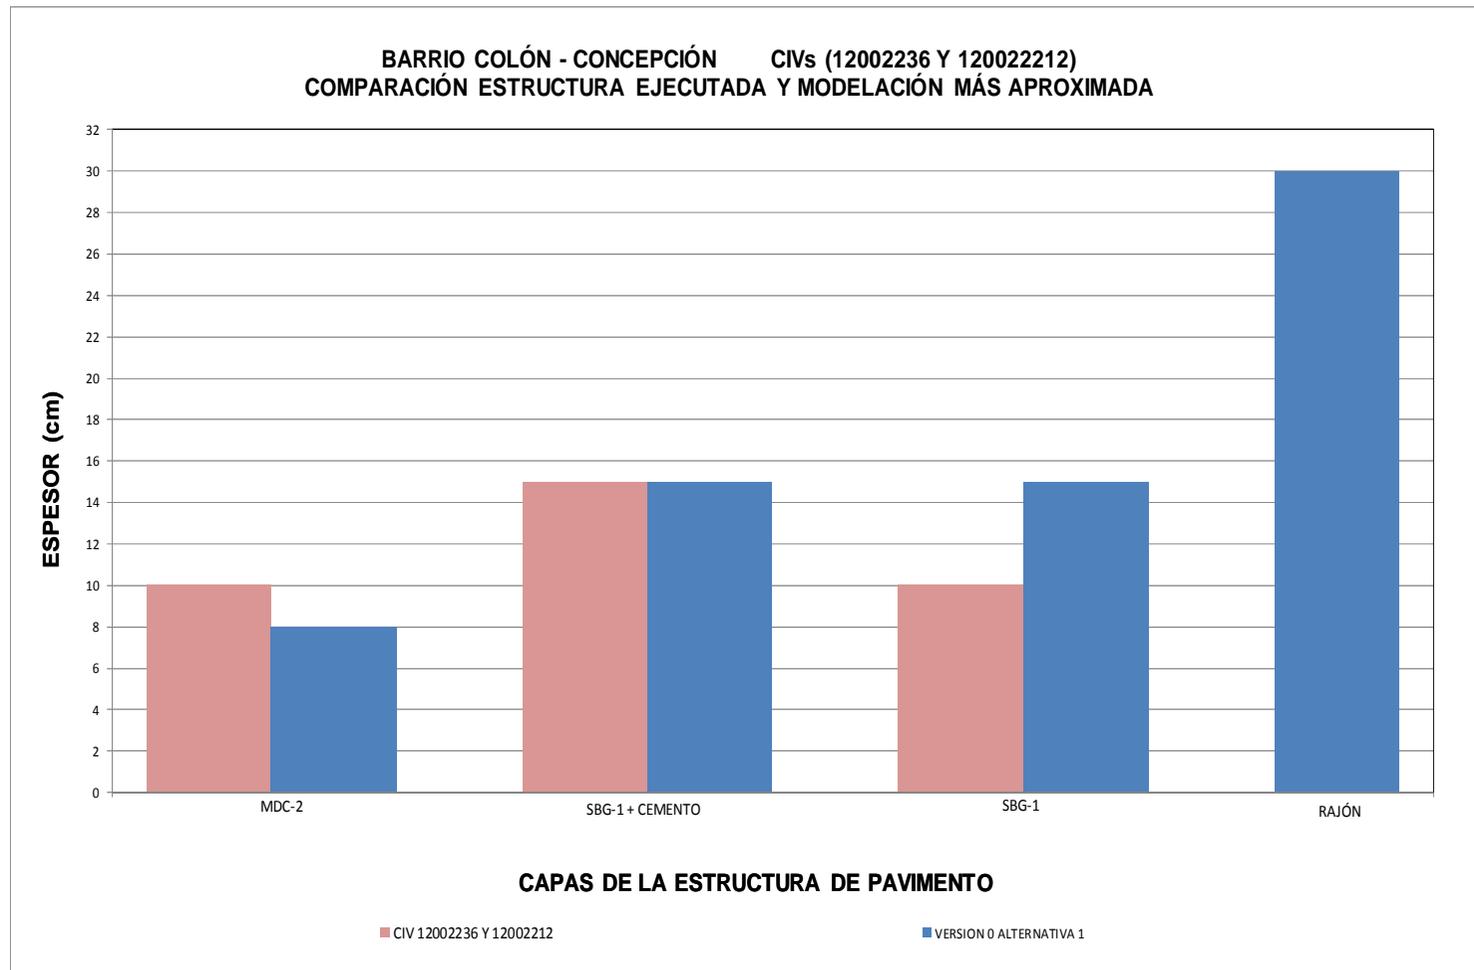
Figura 17. Comparación Estructura ejecutada en obra y Modelación más aproximada barrio COLÓN – CONCEPCIÓN CIVs (12002236 y 12002212). Fuente: Los Autores.
