ANÁLISIS TÉCNICO FINANCIERO DE LAS MODELACIONES PRESENTADAS EN EL  
CONVENIO N° 062 DE 2010 PARA LA LOCALIDAD DE BARRIOS UNIDOS

**Análisis Técnico Financiero de las Modelaciones Presentadas en el Convenio N° 062  
de 2010 para la Localidad de Barrios Unidos  
Ing. Sandra Milena Tejada Castaño  
Ing. Jaime Eduardo Camargo Martínez  
Universidad Militar Nueva Granada  
2012**

Sandra Milena Tejada Castaño y Jaime Eduardo Camargo Martínez,  
estudiantes de la Especialización en Ingeniería de Pavimentos, de la Facultad de  
Ingeniería en la Universidad Militar Nueva Granada. 2012.

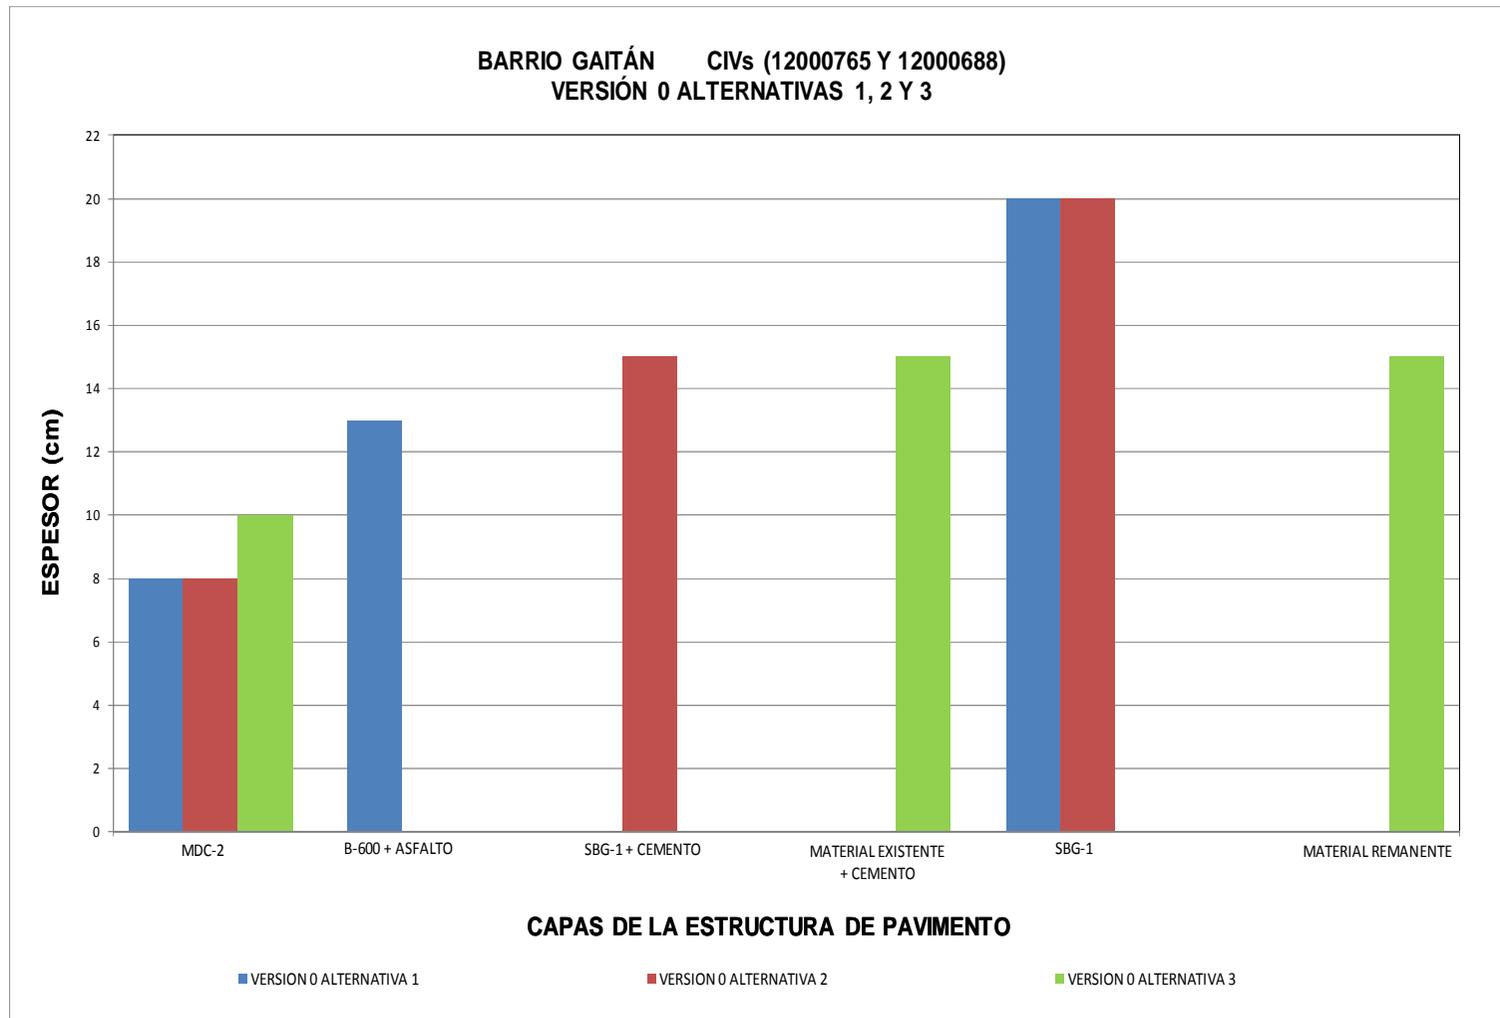
Figura 18. Versión 0 Alternativas 1, 2 Y 3 barrio GAITÁN. CIVs (12000765 y 12000688). Fuente: Los Autores.

Para los siguientes CIVs del barrio GAITÁN se observa que: para el CIV 12000765 la modelación más aproximada es la Versión 0 Alternativa 2 entregada por el contratista donde se aumentó la capa de MDC-2, no se colocó capa de SBG-1 y se dejó material remanente y para el CIV 12000688 NO se encontró coincidencia alguna con las alternativas propuestas por el contratista.

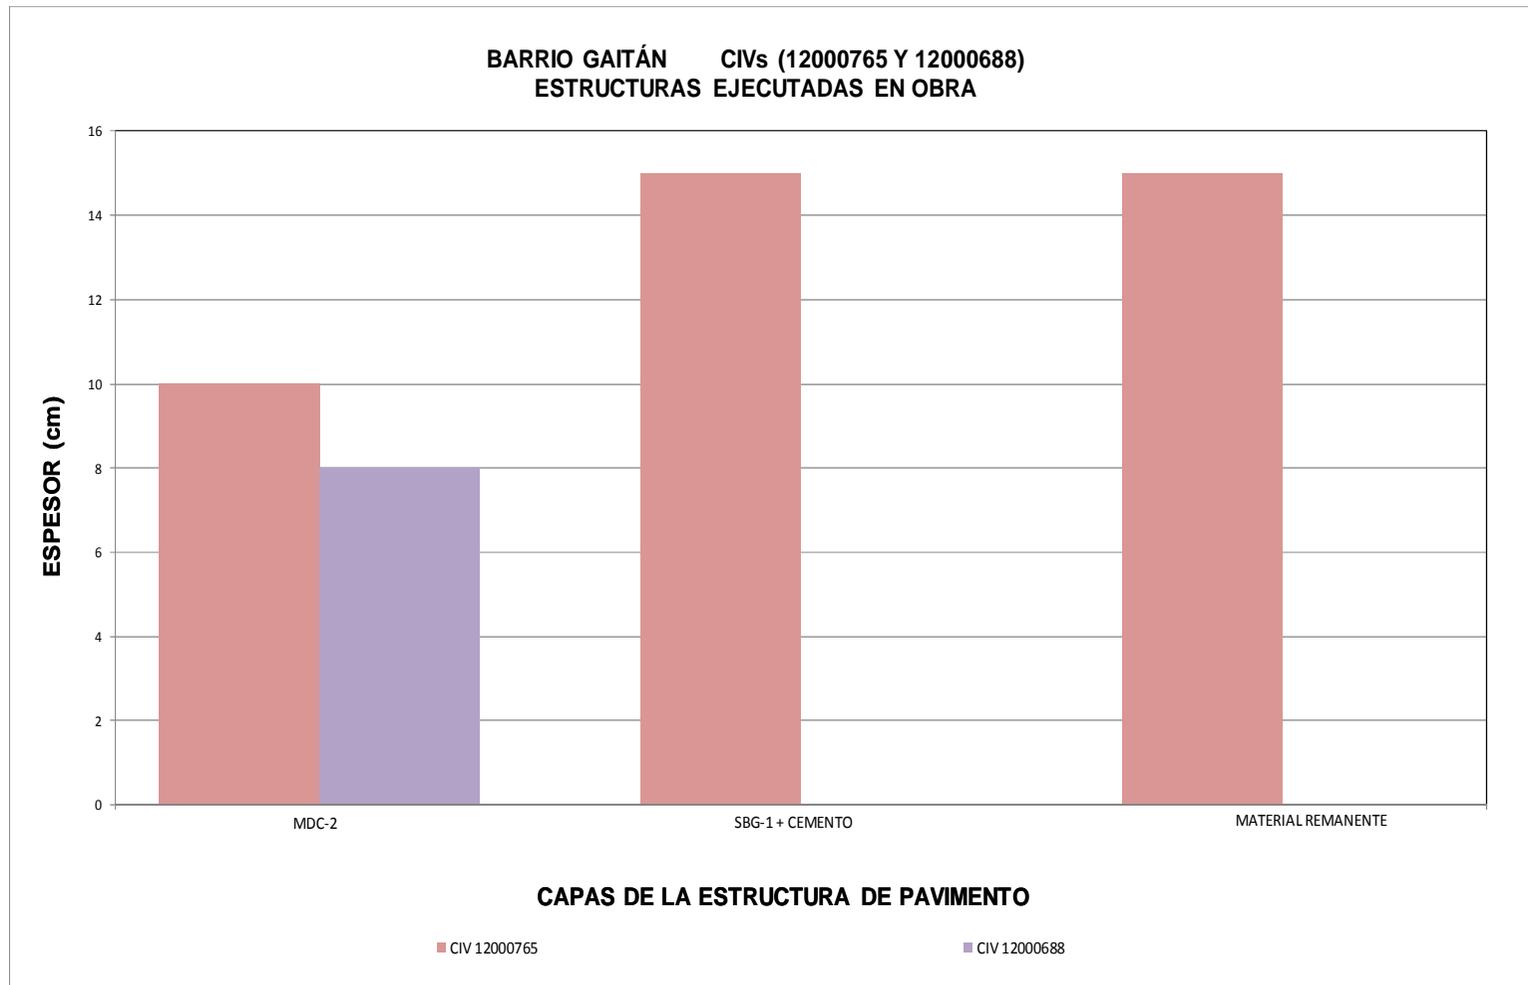
Figura 19. Estructuras ejecutadas en obra barrio GAITÁN. CIVs (12000765 y 12000688). Fuente: Los Autores.

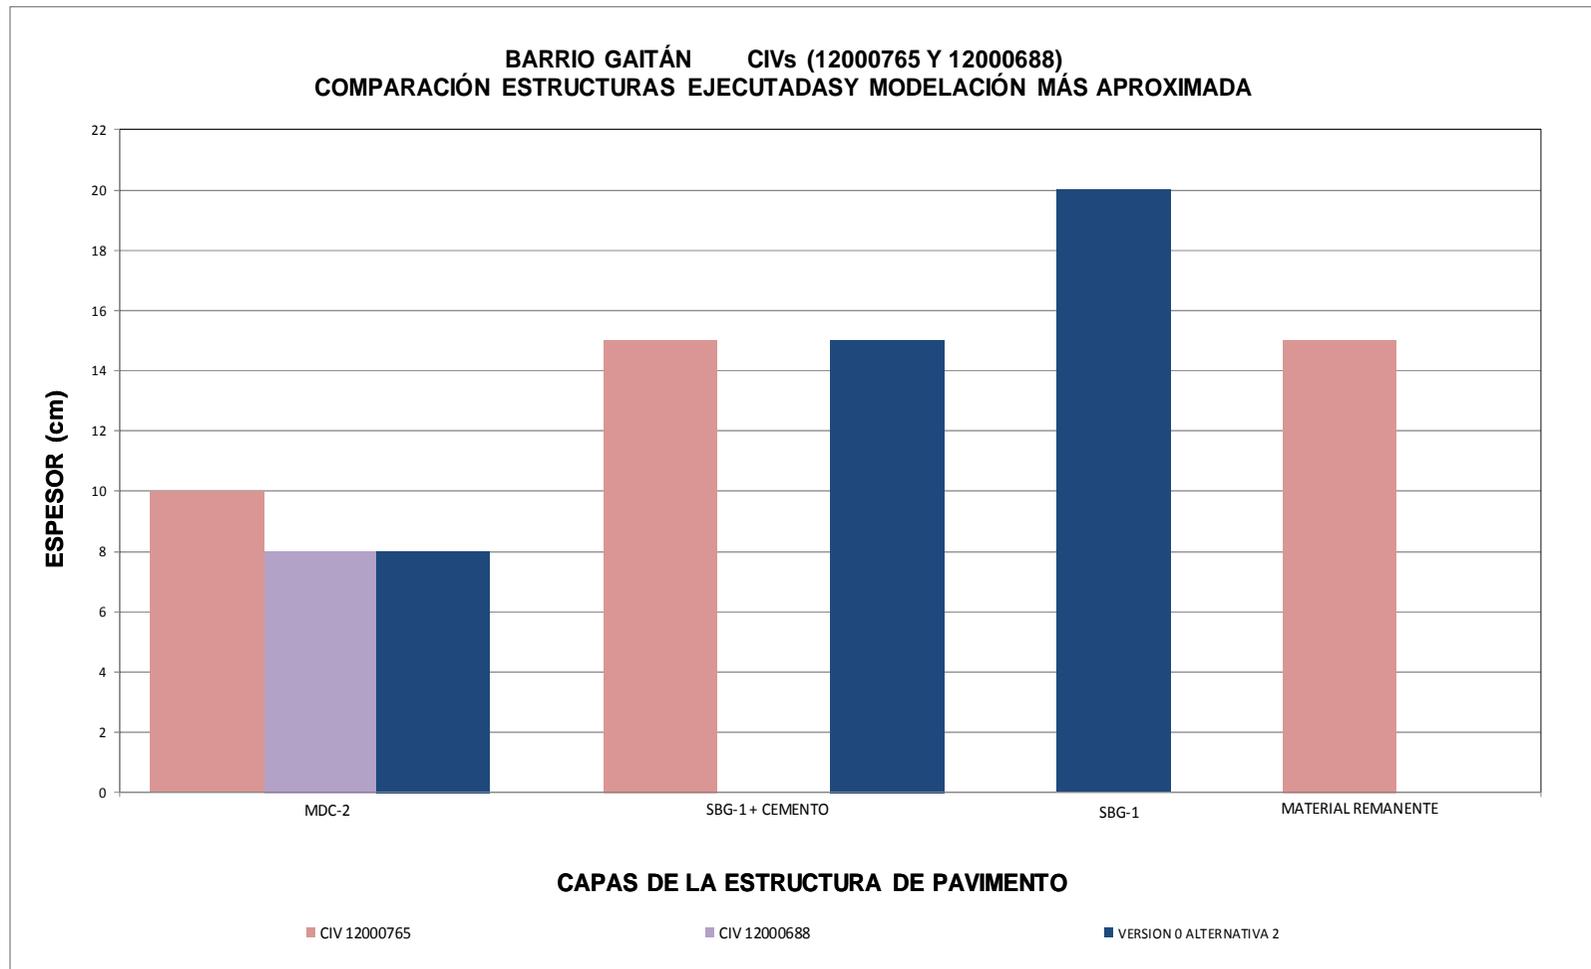
Figura 20. Comparación Estructuras ejecutadas en obra y Modelación más aproximada barrio GAITÁN. CIVs (12000765 y 12000688). Fuente: Los Autores.

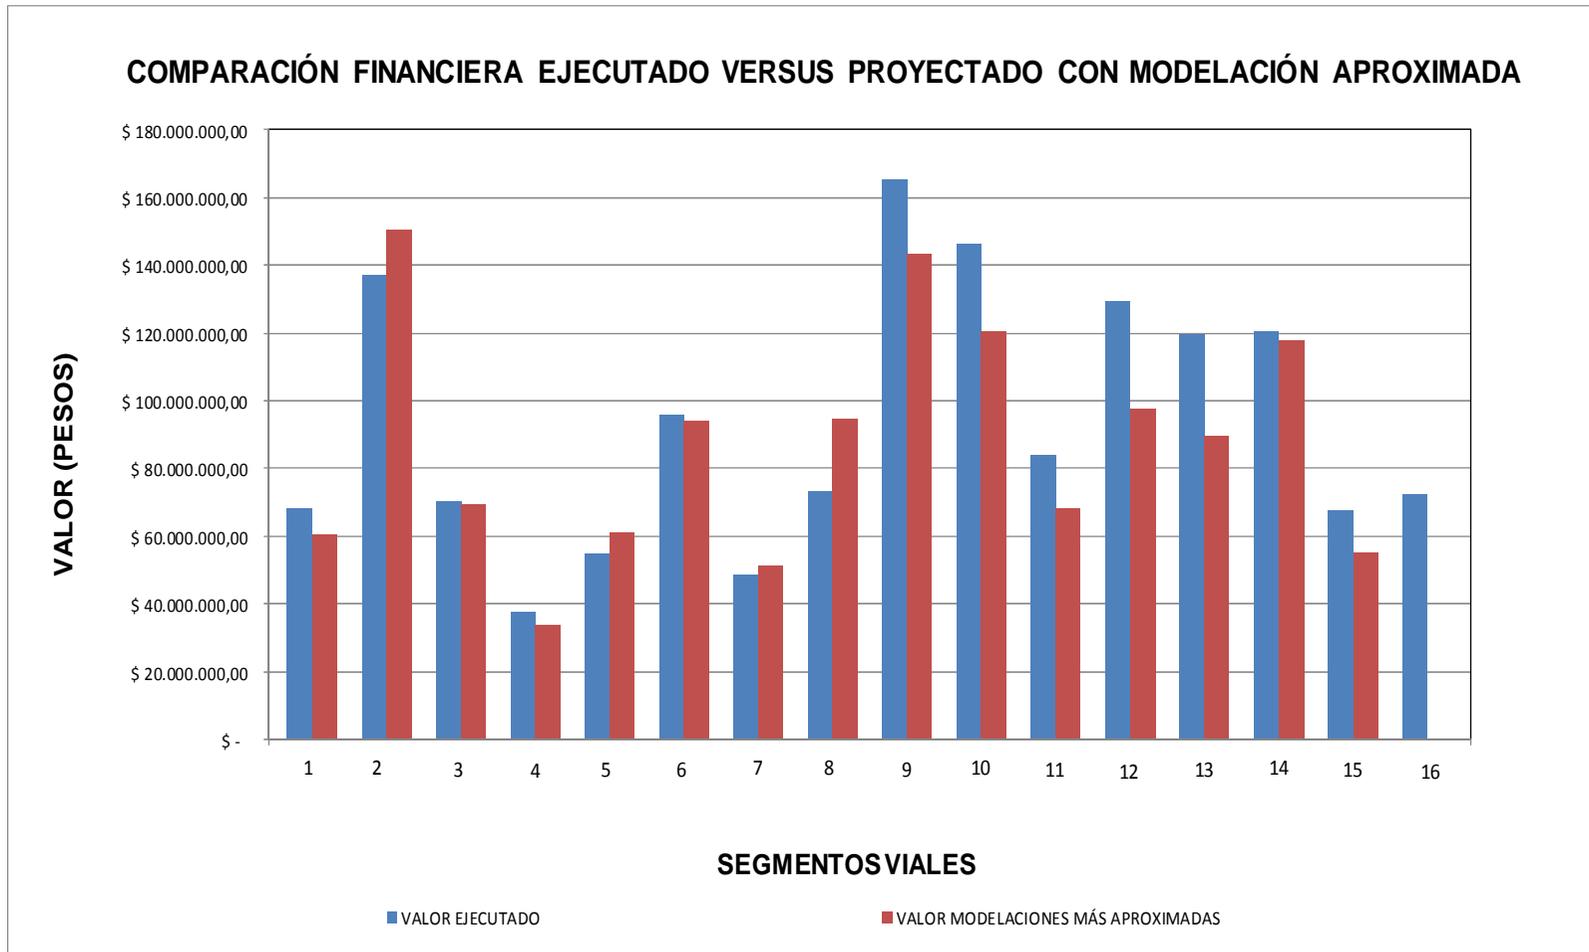
A continuación se presenta la figura 21 donde se evidencia gráficamente la comparación financiera de los segmentos viales intervenidos.

Figura 21. Comparación Financiera Ejecutado versus Modelación de cada segmento vial. Fuente: Los Autores.

- Mayor espesor de excavación por el aumento de la estructura de pavimento.
- Mayor espesor de la capa de Mezcla Asfáltica MDC-2.
