**SEGUIMIENTO DE LA CONSTRUCCIÓN DE LAS PLACA HUELLA
DE LA VIA LA CUMBRE EN EL MUNICIPIO DE CAJICÁ**

**FOLLOWING UP OF THE CONSTRUCTION OF FOOTPRINTS PLATE
LA CUMBRE'S PATH IN CAJICA'S MUNICIPALITY**

Héctor David Parada Sánchez
Ingeniero civil, Ingeniero supervisor-residente de contratos de obra.
Alcaldía de Cajicá, Cajicá, Cundinamarca.
davps88@gmail.com

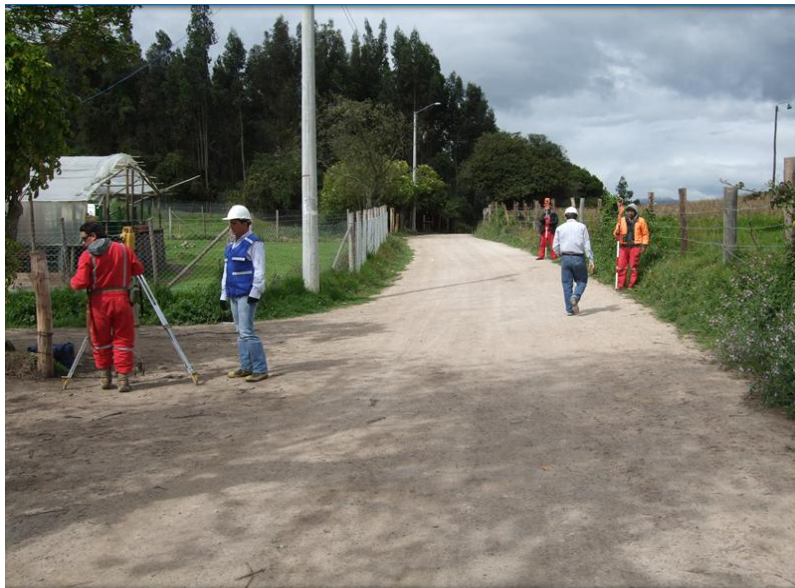
- Preliminares: topografía

Figura 6 Trabajos de topografía en la vía

Se realizó el replanteo con apoyo de un levantamiento topográfico (con estación total) y obtuvieron evidencia con las carteras de campo. Conformaron los tramos requeridos con motoniveladora y material de afirmado. Luego se identificaron y señalaron el eje de la vía y la cuadrilla de topografía realizó las carteras correspondientes. Igualmente marcaron con un abcisado a lo largo del tramo a intervenir.

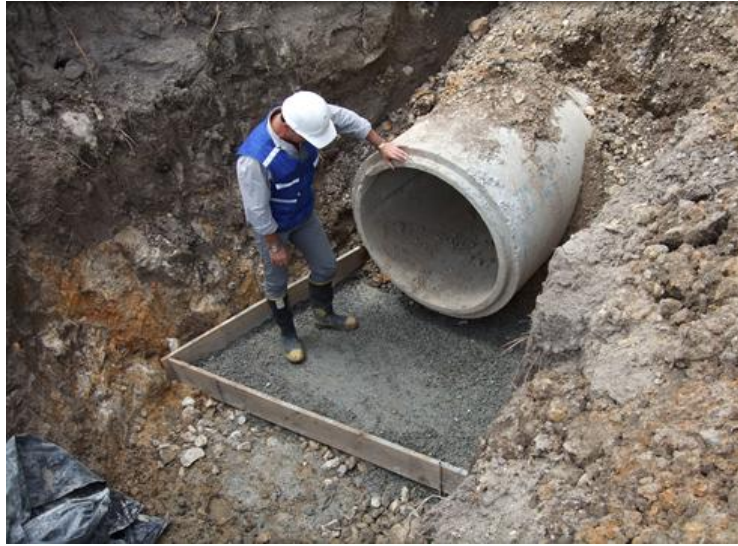
- Construcción de cruces del canal abierto de conducción de aguas lluvias de la vía.

Figura 7 Tubería en concreto reforzado para cruces para manejo de aguas lluvias

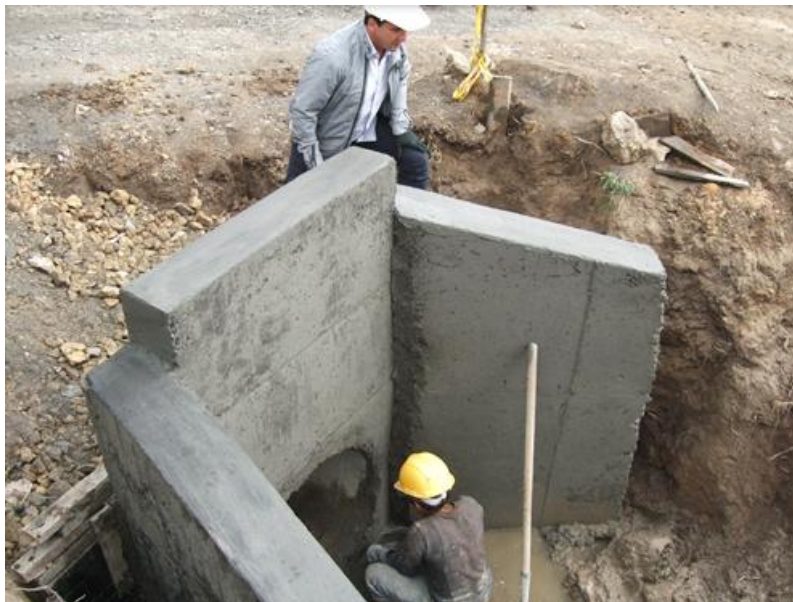
- Construcción del cabezote de descarga de la red de aguas lluvias en concreto reforzado.

Figura 8 Cabezal reforzado en concreto con aletas para manejo de aguas lluvias

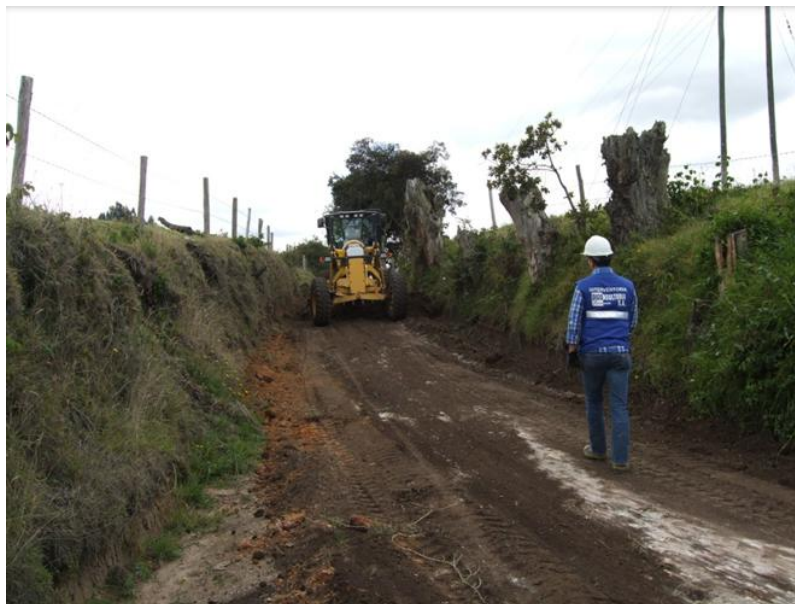
- Conformación de vía con material granular tipo afirmado.

Figura 10 Limpieza y conformación de la vía con material de afirmado

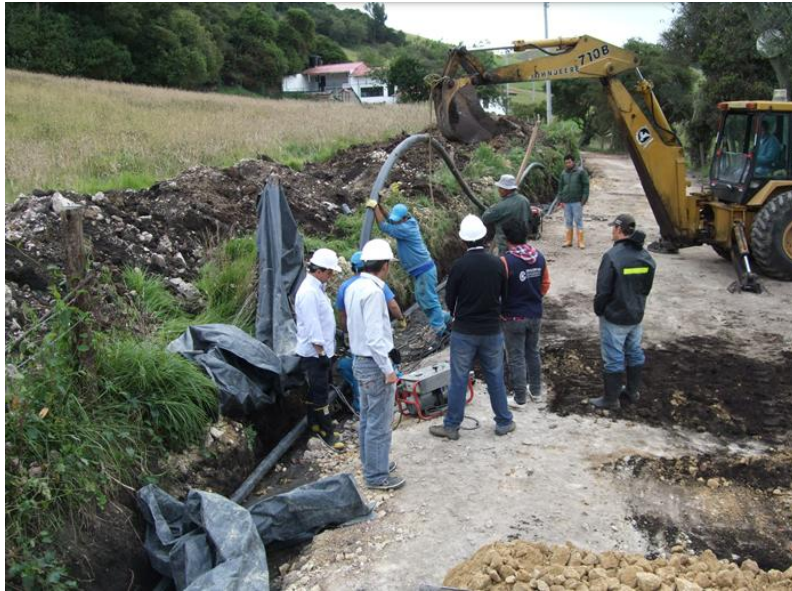
- Instalación de la tubería de acueducto de Polietileno para suministro de agua potable a los habitantes del sector.

Figura 11 Instalación de la nueva tubería de acueducto en 3''

En cuanto a las redes que se tenían previo al inicio de las obras de pavimentación, se encontró una red de acueducto en PVC de 2" que suministraba agua potable por gravedad gracias a las grandes pendientes que presenta el terreno desde un tanque ubicado en la parte más alta del sector. Con la obra se cambió de PVC de 2" a polietileno de 3" y se reubicó a los costados de la vía. Esta zona aún no cuenta con alcantarillado de ningún tipo ni de gas natural. Con respecto a otras redes el sector cuenta con energía eléctrica de baja tensión y alumbrado público.

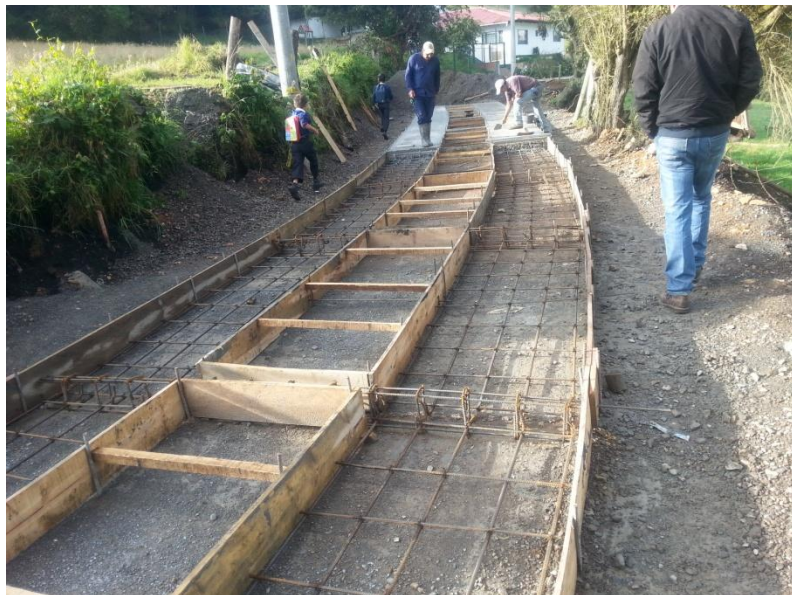
- Instalación del hierro de refuerzo corrugado de la placa huella, longitudinal de 1/2'' y transversal de 3/8''. También se puede observar la formaleta en madera.

Figura 12 armado de la formaleta en madera y del reforzamiento con hierro corrugado

La pavimentación de la vía de la cumbre la llevaron a cabo por medio de placa huella en concreto reforzado y ciclópeo, la sección vial como se puede apreciar en la Figura 3, cuenta con las dos huellas un concreto ciclópeo central y algunos sobre anchos también en concreto ciclópeo donde el ancho de vía lo permite y una cuneta lateral con bordillo de confinamiento. El concreto empleado en la obra fue mezclado en sitio, bajo la aprobación del diseño de mezcla por parte de la interventoría. Igualmente utilizaron formaleta de madera y metálica en algunos sitios. Como se observa en la Figura 3 el concreto de las huellas esta reforzado con barras de acero de 1/2" transversalmente y de 3/8" longitudinalmente. [8]

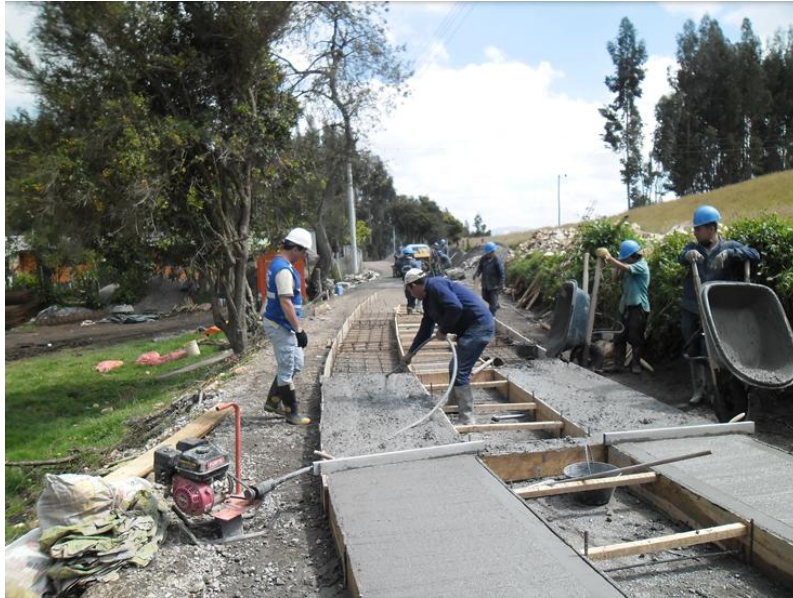
- Fundida de la huella en concreto reforzado y vibrado de concreto para que abarque todo el volumen que delimita la formaleta.

Figura 13 fundida la huella en concreto reforzado

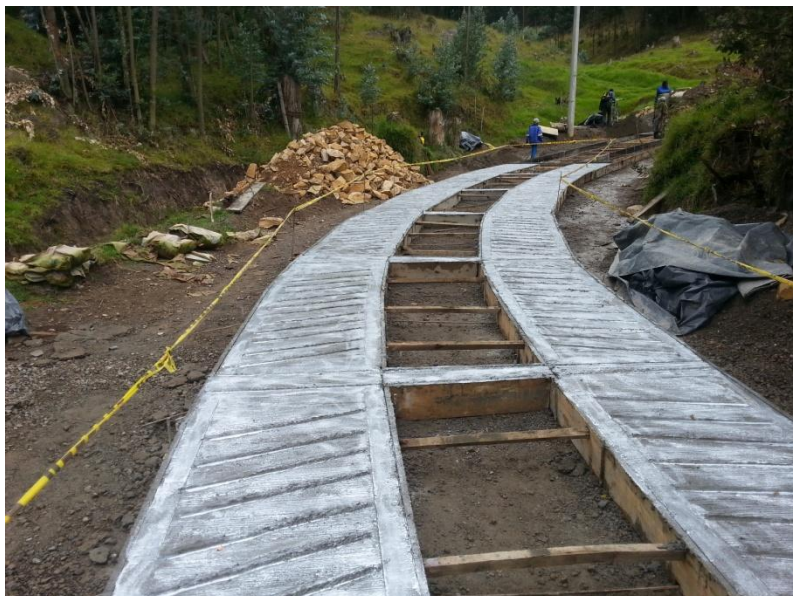
- Aplicación del producto denominado anti-sol que evita la exudación temprana del concreto, ayuda al proceso de curado y por ende previene fisuras a corta edad de la huella.

Figura 14 Aplicación anti-sol para curado de concreto

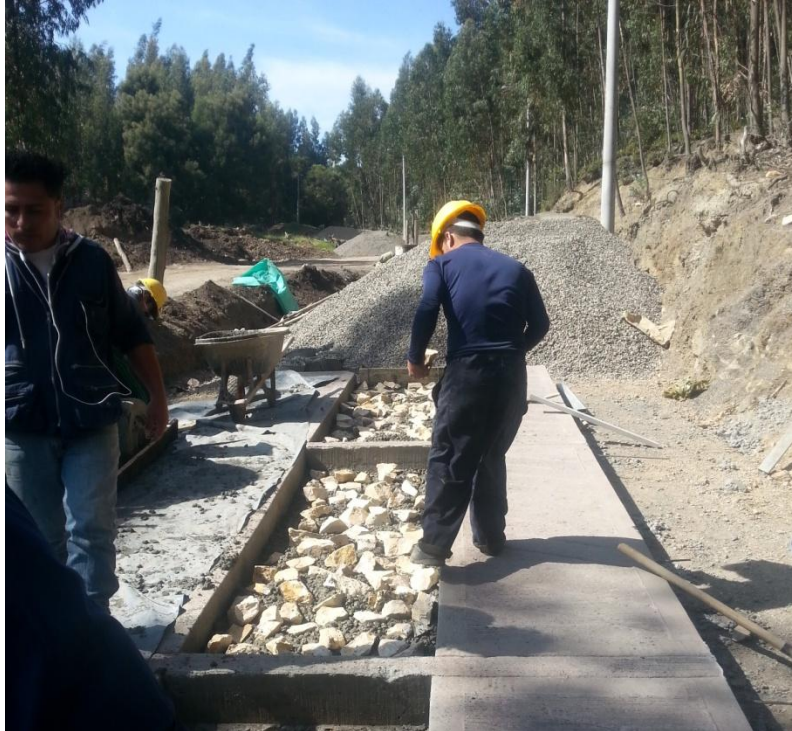
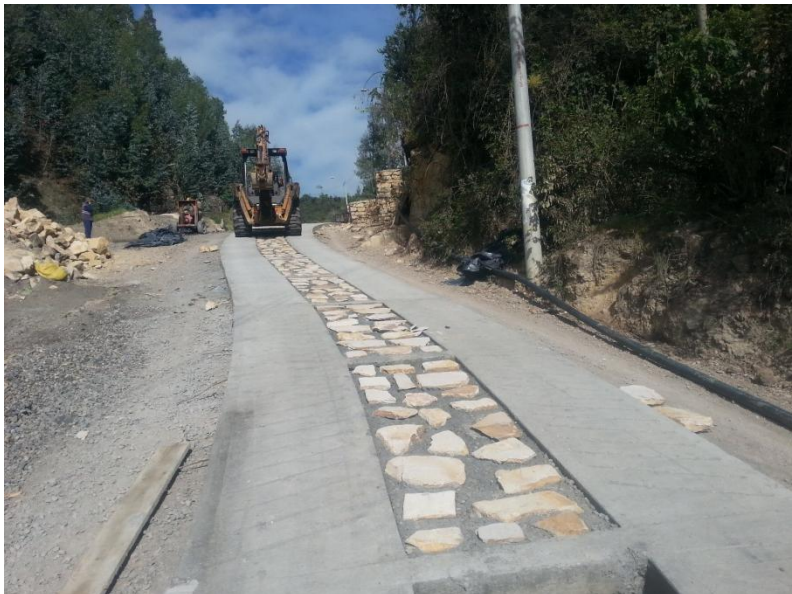
- Instalación del placa central en concreto ciclópeo para complementar la sección vial diseñada.

Figura 15 Fundida de placa de concreto ciclópeo

Figura 16 Fundida de placa de concreto ciclópeo

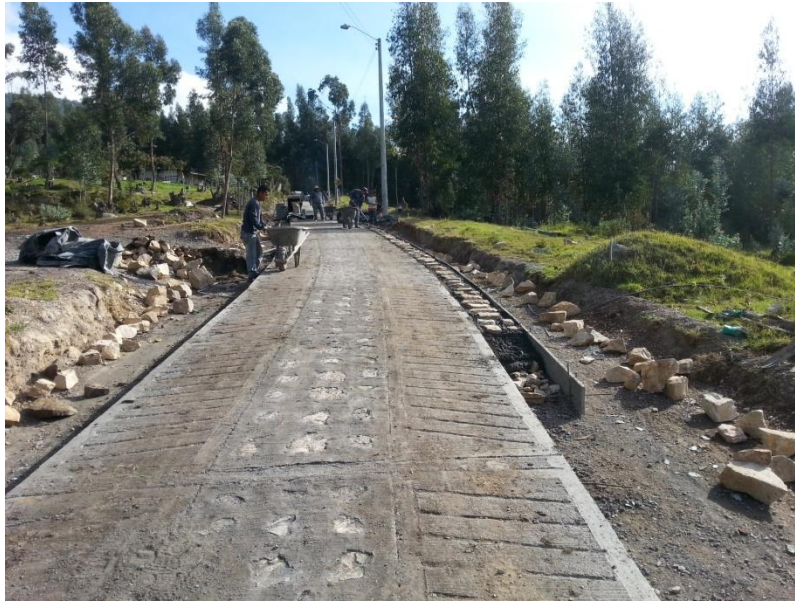
Figura 17 Fundida de sobre-anchos para completar la sección vial

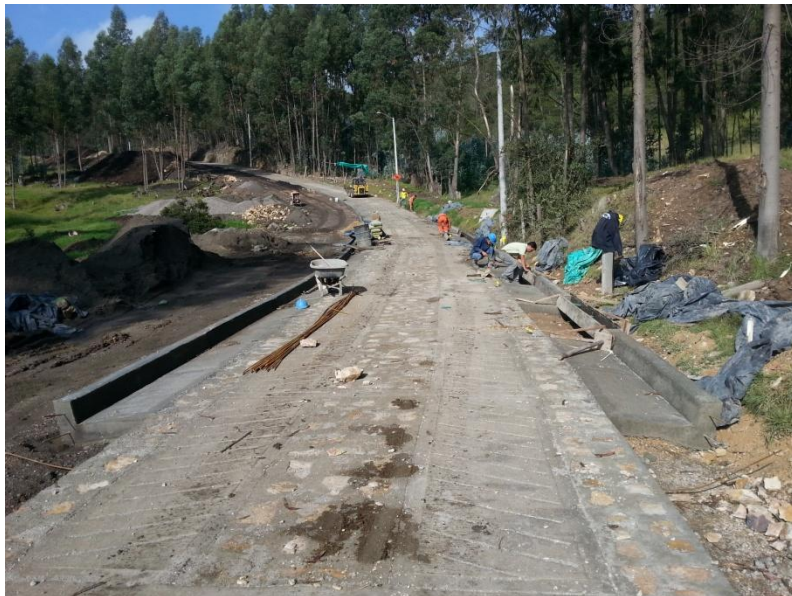
- Instalación del concreto reforzado de las cunetas de drenaje superficial [9] con sistema de ajedrez monolítico.

Figura 18 Fundida de las cunetas laterales – método I

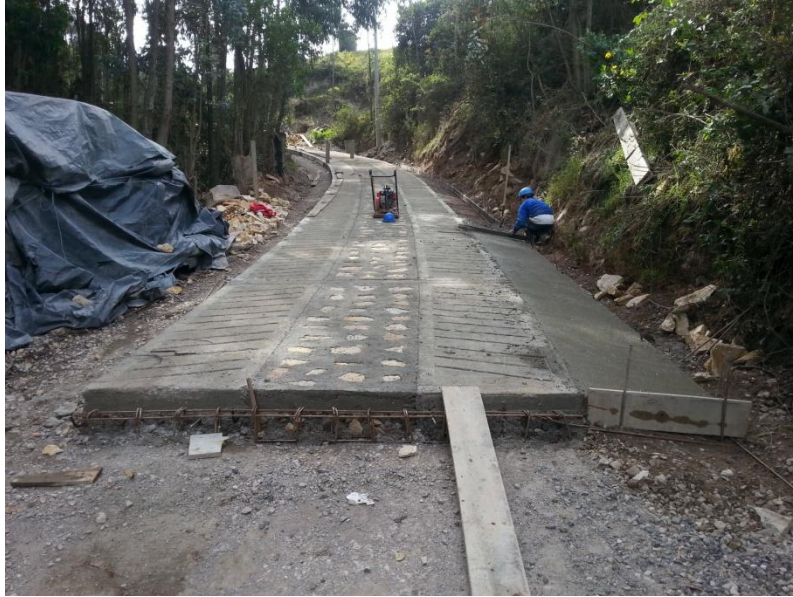
- Instalación del concreto reforzado de las cunetas de drenaje superficial [10] con sistema de continuo.

Figura 19 Fundida de las cunetas laterales – método II

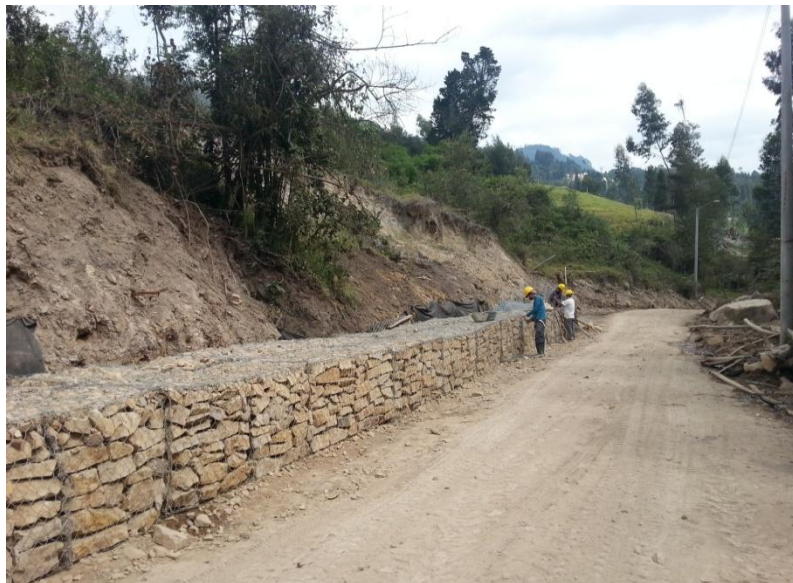
- Construcción de la malla de gavión con gran tamaño de agregado grueso en los puntos con los taludes más inestables, lo anterior determinado con los antecedentes de la zona.

Figura 20 Construcción de gaviones como medida de mitigación en zonas de taludes inestables
