**PATOLOGÍA DE LOS PUENTES PEATONALES EN LA LOCALIDAD DE
TEUSAQUILLO**

**UNIVERSIDAD CATÓLICA DE COLOMBIA
FACULTAD DE INGENIERÍA
PROGRAMA DE INGENIERÍA CIVIL
MODALIDAD: TRABAJO DE INVESTIGACIÓN
BOGOTÁ
2017**

Trabajo de grado para optar al título de Ingeniero Civil

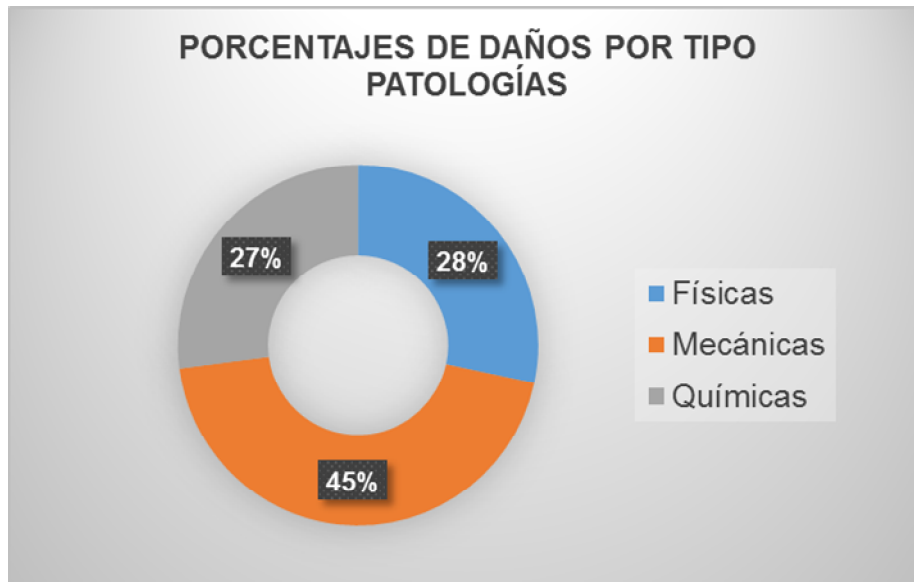
Gráfica 2 Porcentajes de daños por tipo patologías.

Con la intención de obtener una mejor caracterización de los datos, se subdividieron los daños en patologías físicas, químicas y mecánicas; observando en la gráfica N° 2, que la última nombrada es la sobresaliente, dado que domina con un 45%; teniendo aproximadamente el doble de porcentaje respecto a las otras patologías.

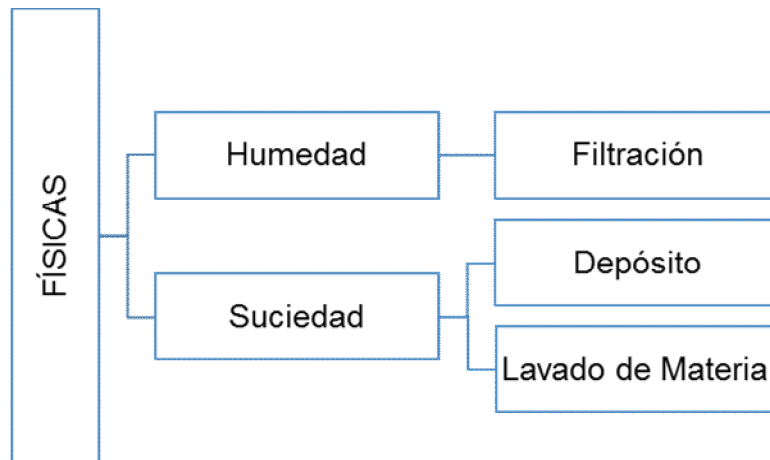
Ilustración 1 División de las patologías físicas.

La información correspondiente a las patologías se tomó teniendo como referencia el libro Patología de la construcción, del Arquitecto, Jorge E. Lozano P. A continuación se presentan en las ilustraciones N°1, 2 y 3, los daños relevantes con su respectiva jerarquía.

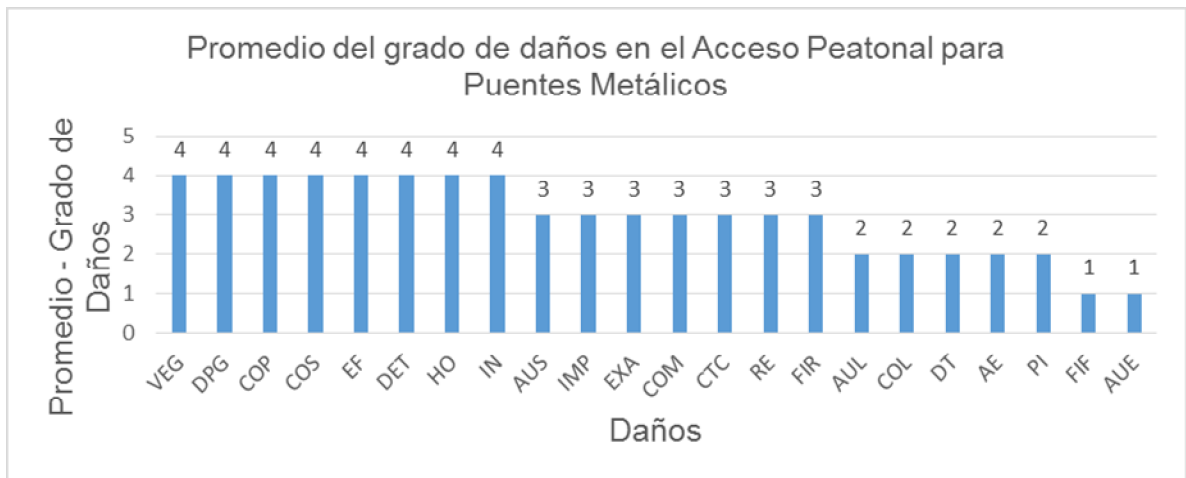
Gráfica 7 Promedio del grado de daños en el Acceso Peatonal para Puentes Metálicos.

Del mismo modo, se logró obtener una cuantificación del grado de los daños para cada elemento. Donde cinco (5) representa el mayor grado de daño y uno (1) representa la existencia del daño en menor cuantía. A partir de los datos recolectados se obtuvo un promedio de grado de daño para todos los puentes, teniendo en cuenta ambos materiales de construcción, ilustrados en las graficas N° 7 y 8.

En las anteriores gráficas, se logra observar claramente las convenciones de los daños que afectan notoriamente las estructuras. Para el caso de los puentes metálicos con un promedio de daño de cuatro (4), se encuentran los siguientes daños: vegetación, desportillamiento, corrosión en los pasamanos, corrosión leve, eflorescencia, deterioro en las láminas o en el concreto, hormigueros e infiltración.

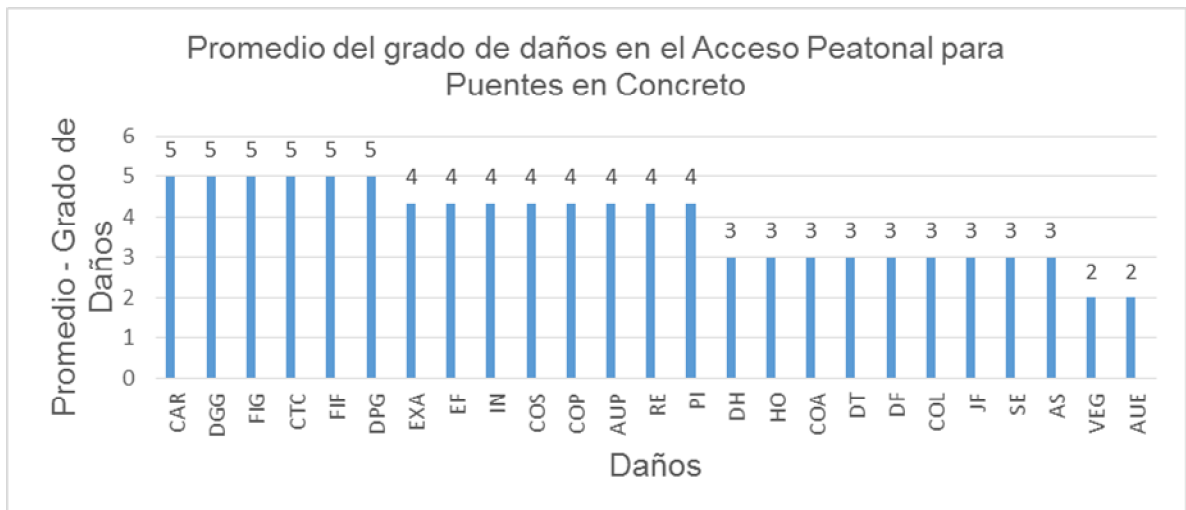
Gráfica 8 Promedio del grado de daños en el Acceso Peatonal para Puentes en Concreto.

Así mismo se obtuvo el promedio de grado de daños para los puentes en concreto donde cuentan con el máximo grado de daño las siguientes patologías: carbonatación, desgaste, fisuramiento de guardacantos, contaminación del concreto, fisuras por flexión y desportillamiento en guardacantos.
