# 〔報告〕日光の歴史的建造物において捕虫テープ（ハエ取り紙）に捕獲された甲虫の集計方法と調査結果

# 〔報告〕 日光の歴史的建造物において捕虫テープ (ハエ取り紙)に捕獲された甲虫の集計方法と調査結果

林 美木子・小峰 幸夫\*・木川 りか・原田 正彦\*<sup>2</sup>・  
川野邊 渉・石崎 武志

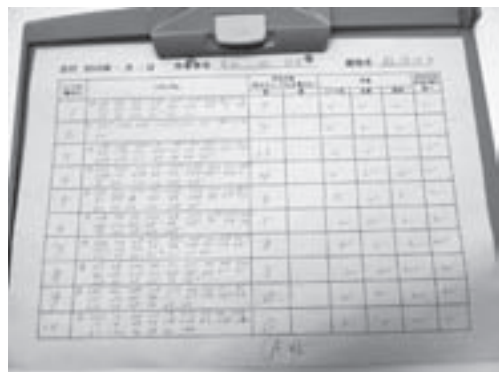
図3 作業表

ハエ取り紙を並べた透明シートの表裏両面について、スタンドマイクロスコープを用いながら調査を行なった(図2)。捕獲された甲虫に丸印を付し記録写真を撮った後、ハエ取り紙1本ごとに、またシート全体の甲虫数を計数し、同定を行った。ハエ取り紙にはクモ、アリ、トンボなど様々な種類の昆虫が捕獲されたが、今回の調査では、木材を加害しうる甲虫にターゲットしぼり、調査を行った。また、輪王寺においてすでに被害事例が報告されているシバンムシ科の昆虫については、詳しく同定を行った。計数調査作業は作業表(図3)を使い、以下の流れで進めた。

- ①建物ごとに透明シートに番号をつける(建物名は日光にて記載)
- ②透明シートに並べられているハエ取り紙の番号を作業表全て記入する
- ③甲虫を見つけ、マジックで丸をつけ、その横にシート番号を書く
- ④甲虫の数をハエ取り紙毎で数え、合算したシート全体の甲虫数を作業表に記入する
- ⑤シート名と番号の部分、シート全体、主な種類別で甲虫の部分の個別写真を撮る(記録写真)
- ⑥丸をつけた虫の部分シート名のところも含めて切り取り、確認のため数える
- ⑦切り取った甲虫の同定
