# Aplicación de la imagen infrarroja para la detección en línea de producción de defectos en flejes de focos para cocinas vitrocerámicas

Francisco J Madruga<sup>1</sup>, Victor Mateo<sup>2</sup>, Olga M. Conde<sup>1</sup>, José M. López Higuera<sup>1</sup>, Alberto Campo<sup>2</sup>

<sup>1</sup>Grupo de ingeniería Fotónica, Dpto TEISA Universidad de Cantabria Plz, de la ciencia s/n 39005 Santander Cantabria

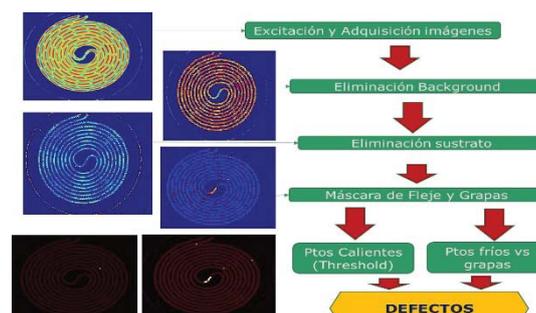
Figura 1.- Esquema del procesado a realizar

El tiempo de ciclo de máquina establecido es de 4 segundos. Y durante ese periodo se incluyen las siguientes tareas: 1. Posicionamiento correcto del foco frente a la cámara y conexión del foco a los punzones que le conectan eléctricamente. 2. Excitación mediante aplicación de tensión eléctrica del foco durante un tiempo que oscila entre los 250 ms y los 400 ms atendiendo la resistencia nominal que presenta el tipo de foco a inspeccionar. 3. Captura de la secuencia de calentamiento y enfriamiento. 4. Procesado de la secuencia de calentamiento y detección de defectos. 5. Envío del resultado con imagen final procesada para trazabilidad del sistema. 6. Salida del foco del emplazamiento para su inspección. La secuencia de tareas a realizar durante un ciclo de máquina limita el tiempo máximo para las tareas 2,3, 4 y 5 que son las implementadas por el sistema a 1700ms lo que obliga a que el procesado no pueda superar los 460 ms. En la figura 2 se presentan los pasos que debe incluir el procesado estableciéndose procesados en paralelo para analizar los puntos calientes y los puntos fríos.

El sistema desarrollado está compuesto por un sensor FPA(Focal Plane Array) térmico de silicio amorfo con un tamaño de imagen de 384x288 pixeles y toda la electrónica de lectura y adecuación de la señal del sensor a un bus LVDS(Low-voltage differential signaling) de alta velocidad que es recogido por una FPGA(Field Programmable Gate Array) donde se realiza el procesado de la señal descrito en la figura 1.
