ESTUDIO DE LA SUPERFICIE DE FRACTURA DE PROBETAS DE GRC ENSAYADAS A TRACCIÓN

A. Enfedaque, V. Sánchez Gálvez

Departamento de Ciencia de Materiales, E.T.S. de Ingenieros de Caminos,
Canales y Puertos, Universidad Politécnica de Madrid, C/ Profesor Aranguren s/n,
28040 Madrid, España.
aenfedaque@mater.upm.es
vsanchez@mater.upm.es

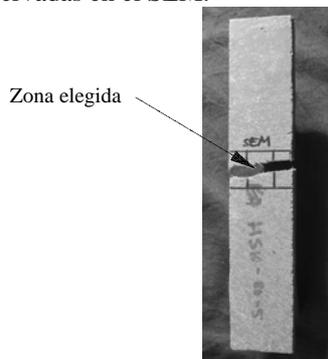
Figura 2 Esquema probeta ensayada

En la figura 2 se puede ver como la zona cercana a la fractura ha sido dividida en tres zonas diferentes. Debido a las limitaciones de espacio que aparecen en el interior del SEM no se ha podido analizar toda la zona de fractura y se ha elegido la zona central de la misma para evitar dentro de lo posible los efectos de borde que han podido aparecer en las zonas laterales de las probetas.

Una vez realizados los ensayos se han analizado las superficies de fractura de las probetas para buscar diferencias y analogías entre ellas y para intentar correlacionar el comportamiento del material con sus características micromecánicas. En la figura 2 se muestra el resultado de los ensayos; se puede ver la probeta totalmente dividida en dos trozos bien diferenciados y se muestra también la zona a partir de la cual vamos a obtener las muestras que van a ser observadas en el SEM.

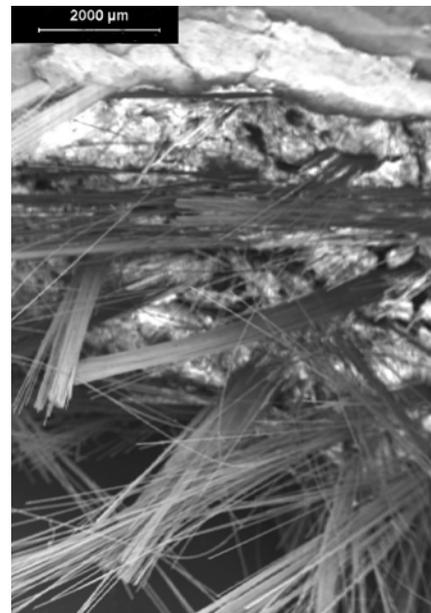
Figura 3. GRC joven sin adiciones

Se han conseguido las siguientes micrografías del material joven (figuras 3 y 4).

Se puede ver como la fractura en el material se produce de manera análoga en las figuras 3 y 4. Las imágenes tomadas del resto de formulaciones muestran superficies de fractura con características similares. No se aprecian grandes diferencias ni en el número de fibras rotas ni en la cantidad de fibras arrancadas. Por lo general se puede afirmar que el fallo del material se produce en las zonas en las que hay menos cantidad de fibras o bien en las zonas en las que la matriz tiene un defecto, esto corresponde a zonas donde el material es más débil. Además de esto se puede asegurar que el modo principal de fallo de las fibras es por arrancamiento. Esto es fácilmente comprobable ya que en las fractografías se puede ver como los filamentos de las fibras de vidrio están enteros. También se puede ver en las fractografías como las superficies de fractura son muy abruptas; esto cuadra con las teorías existentes del proceso de fractura del material joven. En estas teorías se afirma que a partir de una zona donde hay una serie de fisuras microscópicas se produce el crecimiento de la fisura pésima. A partir de las microfisuras se produce el crecimiento de las mismas hasta que aparece una zona más resistente, esta zona son las fibras, el crecimiento se detiene y comienza por otra parte. Durante este proceso la carga sigue aumentando. Cuando la carga llega al valor límite de crecimiento de la grieta esta vuelve a empezar a crecer buscando las zonas más débiles del material. Siguiendo este proceso lo que tiene lugar es una búsqueda de las zonas más débiles del material.

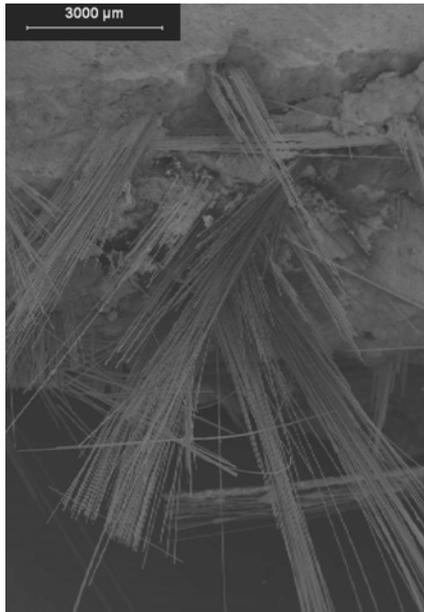
Figura 4. GRC joven con 10% con humo sílice

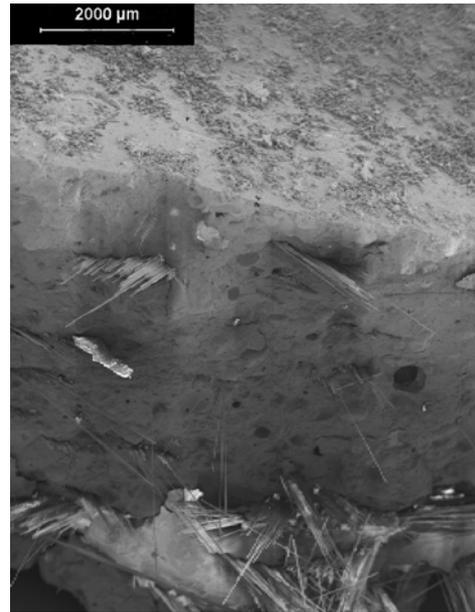
Figura 5. GRC envejecido 40 días con 20% humo sílice

En las figuras 5 y 6 se muestran las fractografías que se han obtenido para las muestras envejecidas 40 días en agua caliente.

La edad equivalente de dichas probetas es de unos 11 años. El modo en el que se ha desarrollado la fisuración en estas probetas es totalmente diferente que en el caso del GRC joven. La topología abrupta de la fractura se ha transformado en una mucho más regular, teniendo pocos entrantes y salientes. Otro aspecto que hay que tener en cuenta es la reducción del número de fibras que se han arrancado del material. La pregunta que surge en este momento es qué ha pasado con las fibras. La respuesta que se obtiene de manera irrefutable de las fractografías en estas se ve que se ha producido la rotura frágil de las fibras. Esto es fácilmente comprobable mirando con atención las figuras anteriores. En estas se puede ver como las fibras que se

han roto son numerosas y como estas están cortadas prácticamente al ras de la superficie de fractura. La única diferencia que existe entre las distintas composiciones casos estudiados es el menor número de fibras rotas en el caso de las muestras realizadas con un 10% de metacaolín.

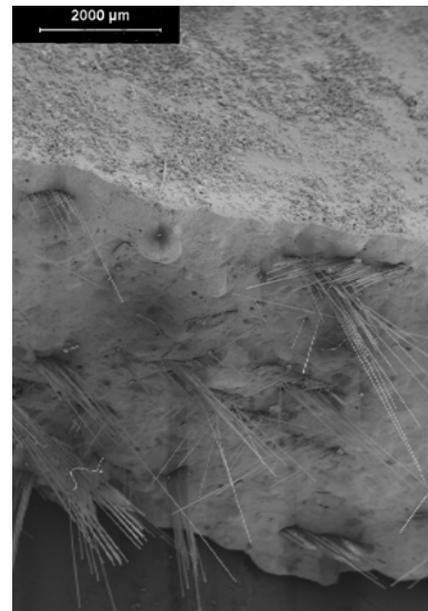
Figura 6. GRC envejecido 40 días con 10% metacaolín

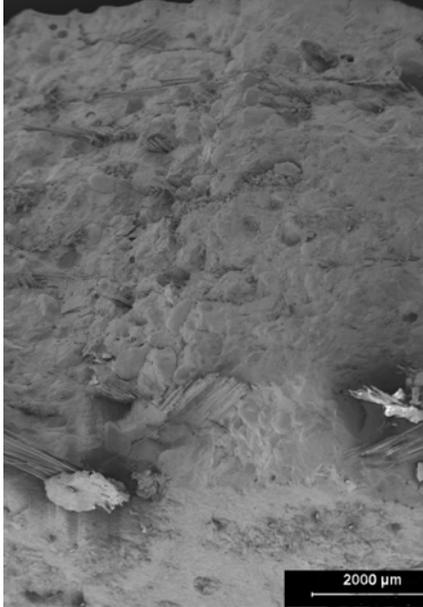
Figura 7. GRC envejecido 80 días con 10% humo sílice

En el caso de las probetas envejecidas durante 80 días las micrografías se pueden ver en las figuras 7 y 8.

En estas micrografías se vuelven a reproducir las características que ya han sido citadas para los casos de las probetas envejecidas durante 40 días. Las superficies de fractura son aún más regulares. Se ha producido un leve aumento del número de fibras que se han roto. En el caso de las probetas realizadas con metacaolín se confirma la tendencia que se apuntó para el caso de las probetas envejecidas 40 días. Aparece un número menor de fibras rotas que en el resto de los casos, pero

también existe una reducción del número de fibras arrancadas en comparación con las muestras envejecidas 40 días.

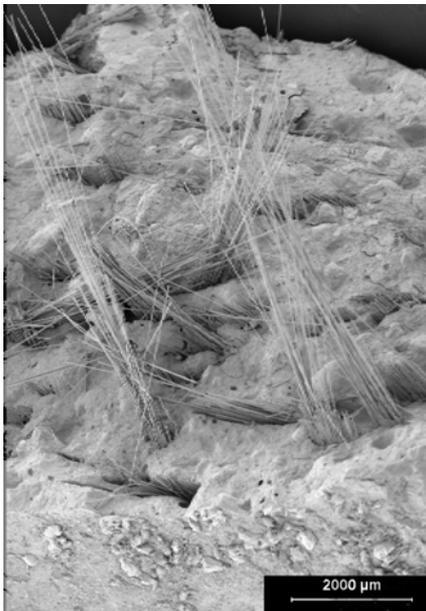
Figura 8. GRC envejecido 80 días con 10% metacaolín

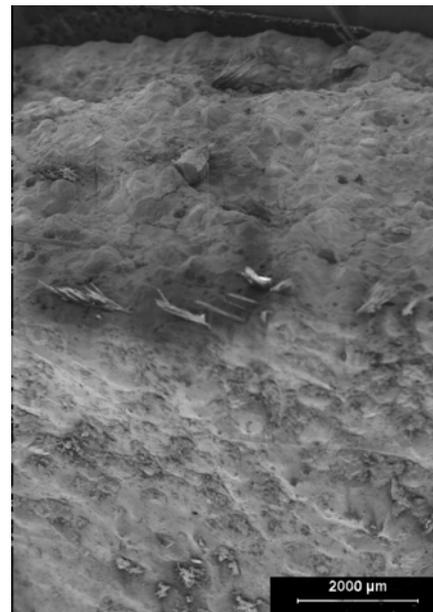
Figura 9. GRC envejecido 120 días con 4% resinas acrílicas

Para las probetas envejecidas 120 días se corroboran los fenómenos observados en el GRC envejecido 40 y 80 días. Se puede así también asegurar que los efectos de la presencia de metacaolín en el GRC sigue manteniendo su influencia después de un envejecimiento equivalente a 33 años de exposición a la intemperie ya que el número de fibras que aparecen en la fractografía correspondiente es mayor que en el resto de las composiciones. Esto se puede apreciar observando las figuras 9 y 10.

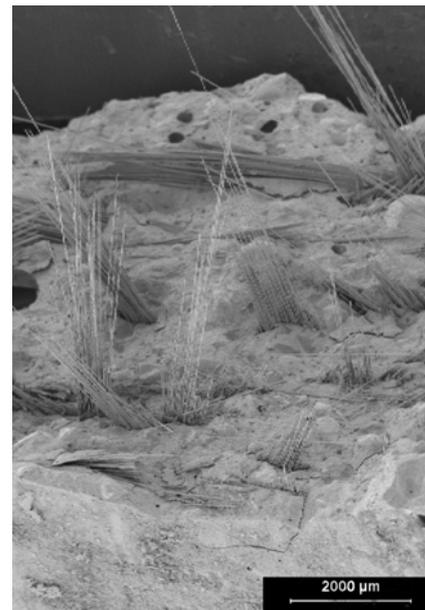
Figura 10. GRC envejecido 120 días con 10% metacaolín
