# Estudio del comportamiento mecánico y frente a corrosión de armaduras pasivas de acero revestidas con resina epoxi

## *Study of mechanical behaviour and durability of reinforcing bars fusion-bonded to an epoxy coating*

Manuel Fernández-Cánovas<sup>(1)</sup>, Jaime C. Gálvez<sup>(2)</sup> y Patxi Goicolea Marin<sup>(3)</sup>

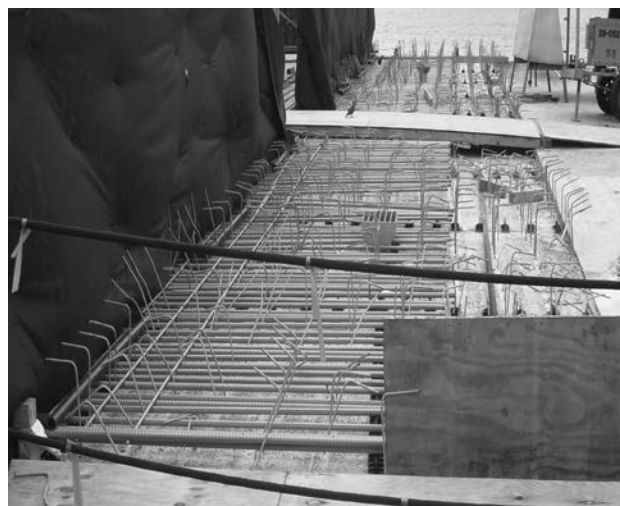
Figura 1. Barras corrugadas recubiertas de resina epoxi en el puente de los Dos Hermanos, San Juan de Puerto Rico

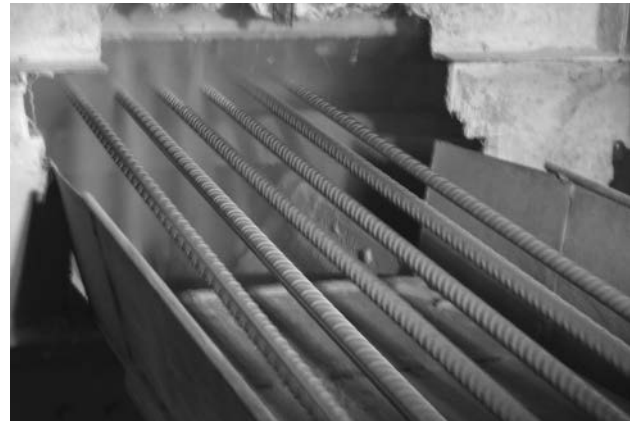
Figura 2. Proceso de recubrimiento de las armaduras mediante aplicación de un spray cargado electrostáticamente

La aplicación del producto Scotchkote® 413 se realiza por pulverización con carga electrostática. En el proceso de revestimiento se procede previamente a una limpieza del acero mediante granallado, para posteriormente calentar las barras a una temperatura aproximada de 230°C y aplicar mediante lluvia las partículas de polvo de resina epoxi cargado electrostáticamente sobre la superficie del acero. Las partículas del polvo se funden sobre la superficie para formar una película regular y uniforme. Una vez formada la misma, se procede a enfriar las barras de acero con agua. El resultado del citado proceso es un revestimiento uniforme libre de poros y grietas. La Figura 2 muestra una imagen de las barras de acero corrugado durante el proceso de aplicación de la resina epoxi.

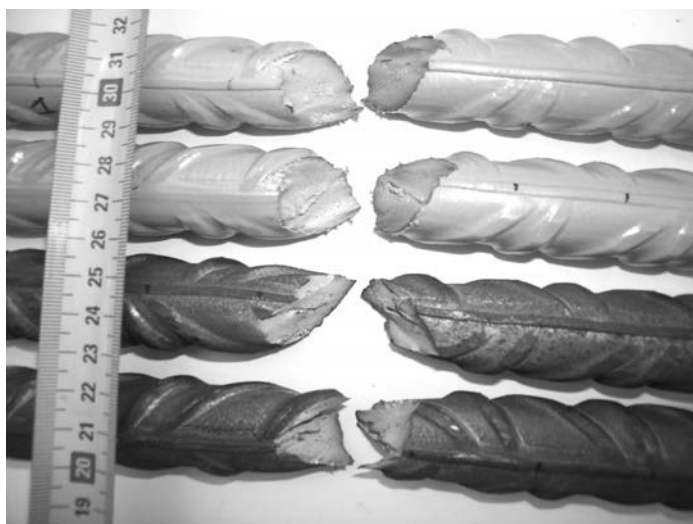
**Figura 4.** Barras tras el ensayo de tracción

La Figura 3 muestra una barra de diámetro 25 mm revestida con resina epoxi durante el ensayo. La Figura 4 muestra las barras con y sin resina epoxi tras el ensayo.

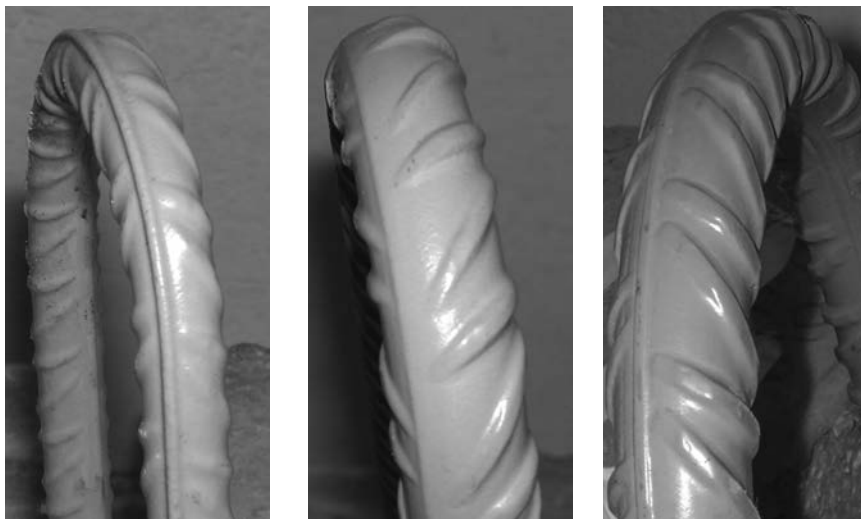
Figura 6. Barras de los tres diámetros tras el ensayo de doblado a 180°. No se aprecian daños en el revestimiento de resina epoxi

Los resultados obtenidos del ensayo de doblado a 180° muestran que la película de resina epoxi de recubrimiento no ha sufrido ninguna alteración, rotura o fisuración, permaneciendo adherida al acero y en perfecto estado. La Figura 5 muestra una barra durante el ensayo de doblado. La Figura 6 muestra barras de los tres diámetros, tras el ensayo de doblado a 180°, en las que no se aprecian daños en el revestimiento de la resina epoxi

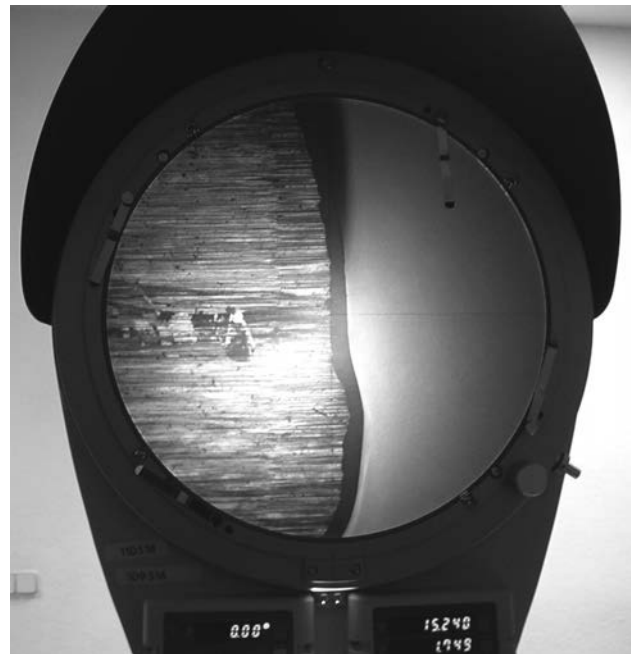
**Figura 8.** Medida del espesor de revestimiento de resina epoxi con un proyector de perfiles

La Figura 8 muestra la medida del espesor del recubrimiento de resina epoxi con un proyector de perfiles. La Figura 9 muestra las porciones de barra cortadas con disco refrigerado para la medida del espesor de la capa de resina epoxi.

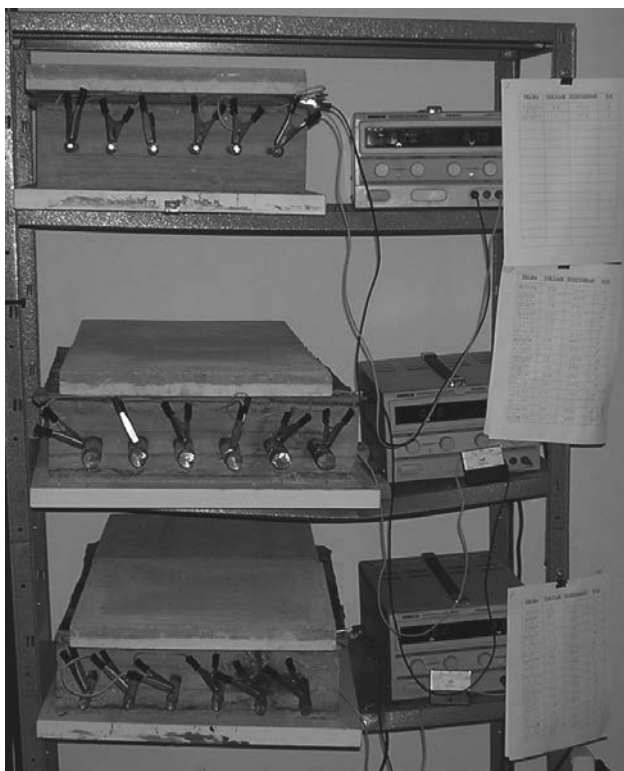
Figura 10. Vista general del ensayo de corrosión acelerada

La Figura 10 muestra una visión general de las placas del ensayo de corrosión acelerada. La Figura 11 mues-

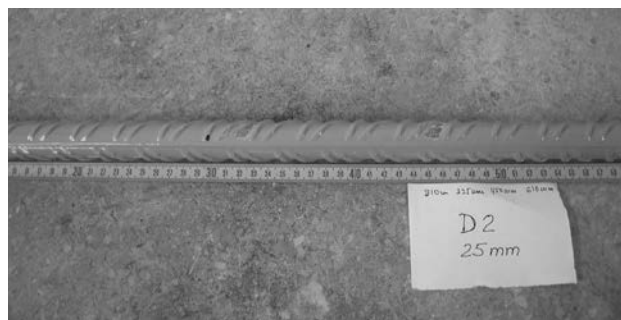
Figura 12. Daño introducido en la barra

La Figura 12 muestra el tipo de daño introducido en la capa de resina epoxi. En la Figura 13 pueden observarse todas las barras de un mismo diámetro después del ensayo. En esta Figura se observa el fuerte deterioro por corrosión de la armadura y el perfecto estado de las barras recubierta de resina epoxi, incluidas las dañadas y reparadas.

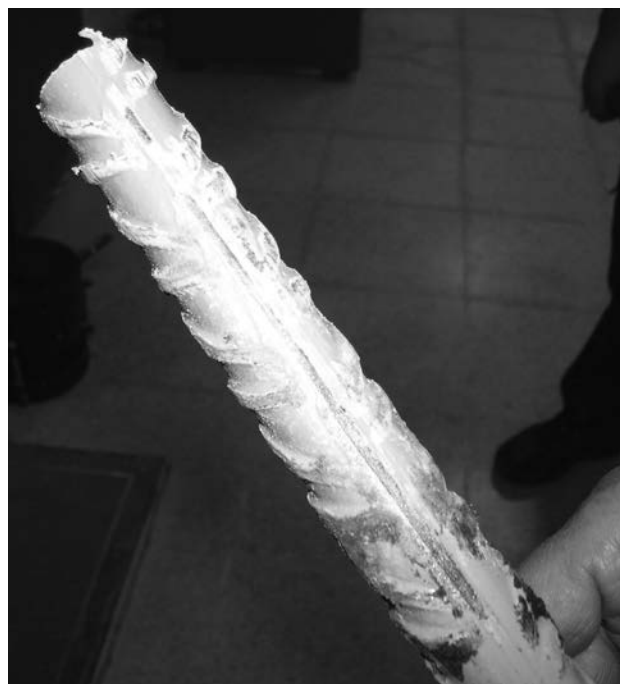
Figura 19. Estado superficial de una barra revestida de resina después del ensayo de arrancamiento

La Figura 18 muestra una probeta durante el ensayo y la Figura 19 una imagen del estado superficial de la resina epoxi tras el ensayo de arrancamiento.
