MÁSTER UNIVERSITARIO EN “INNOVACIÓN TECNOLÓGICA EN EDIFICACIÓN”. (ITINERARIO INVESTIGADOR)

TRABAJO FIN DE MÁSTER

ESTUDIO DEL COMPORTAMIENTO DE SECCIONES MIXTAS DE HORMIGÓN-MORTERO DE REPARACIÓN BAJO SOLICITACIONES NORMALES

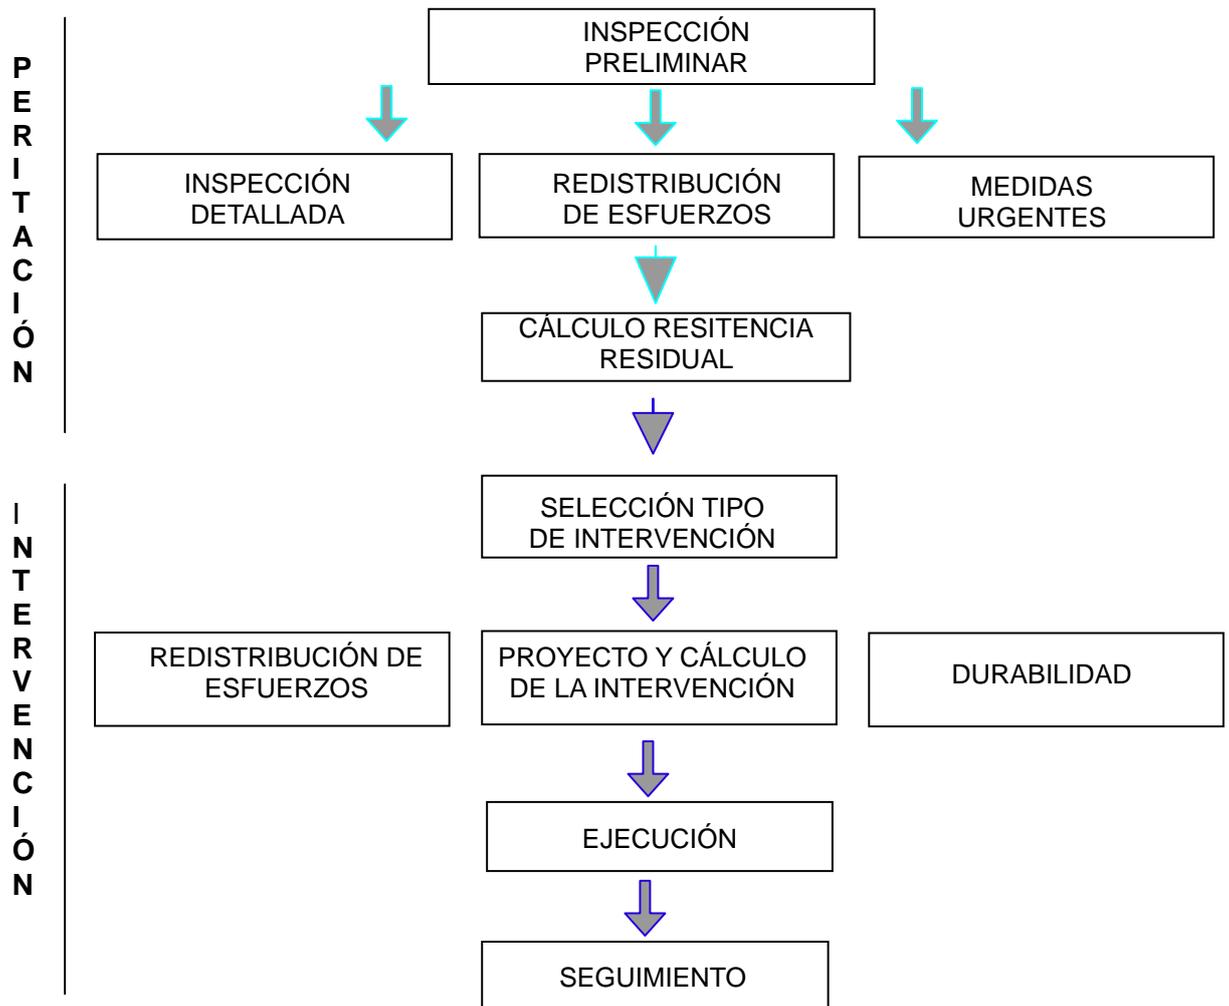
En la práctica se ha de considerar el proyecto de intervención como un todo, en el que las distintas fases se interrelacionan. Asimismo, para obtener un resultado final óptimo, es necesario conocer y aplicar los métodos de ensayo más adecuados para predecir, de algún modo, el comportamiento de los materiales empleados. Por todo ello, se puede plantear una metodología de intervención dividida en las siguientes etapas (**figura 1**):

Figura 1 Metodología de la intervención.

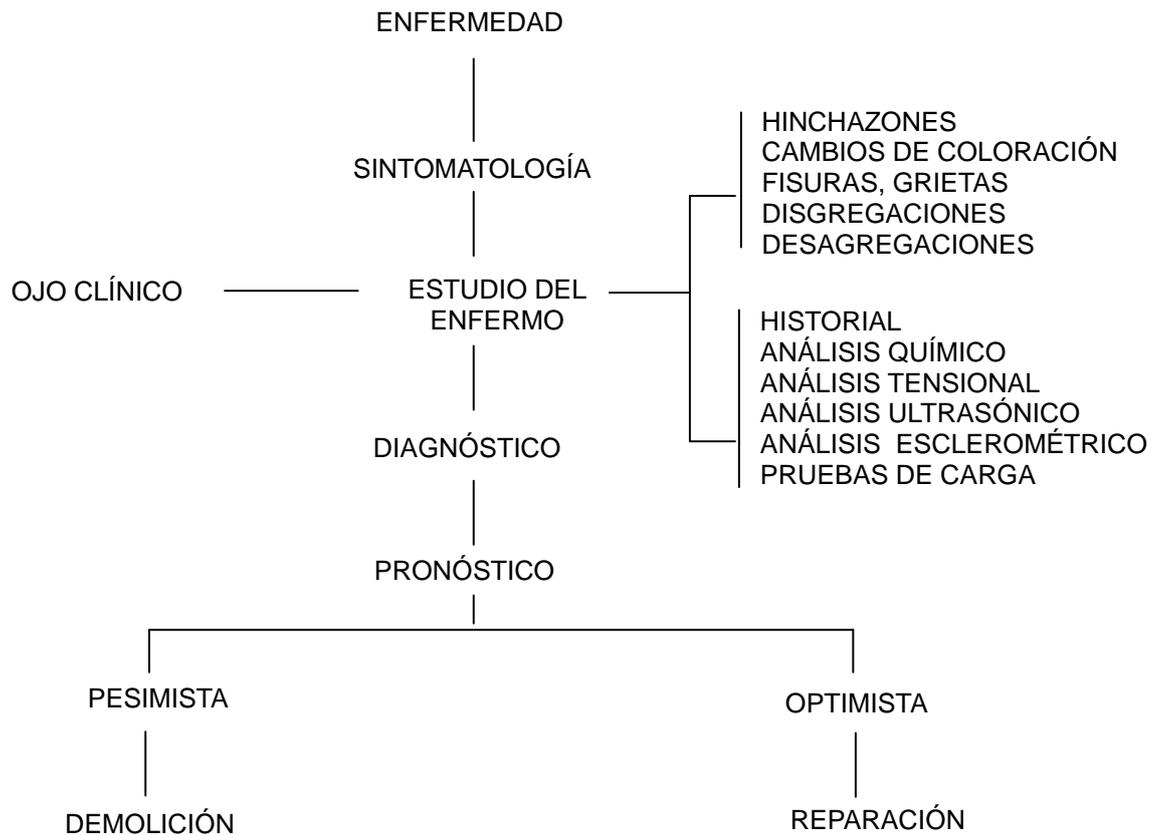
Fernández Cánovas, M (1994) indica en el esquema, otro camino a seguir en todo proceso patológico para llegar a una solución que permita el restablecimiento de la capacidad resistente de la estructura (**figura 2**).

Figura 2 Fases de un estudio patológico de estructuras de H.A. [Fernández, M.; 1994].

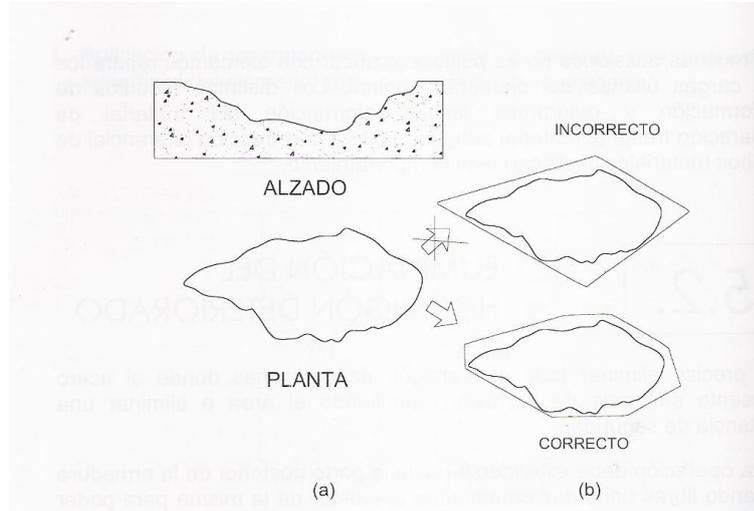
Una consideración importante a tener en cuenta es evitar los ángulos agudos, para evitar problemas como la fisuración por retracción, y deben buscarse soluciones con ángulos superiores a 90° (**figura 3**).

Figura 3 Las superficies de hormigón eliminado no deben poseer ángulos agudos [Cobo, A.; 2001].

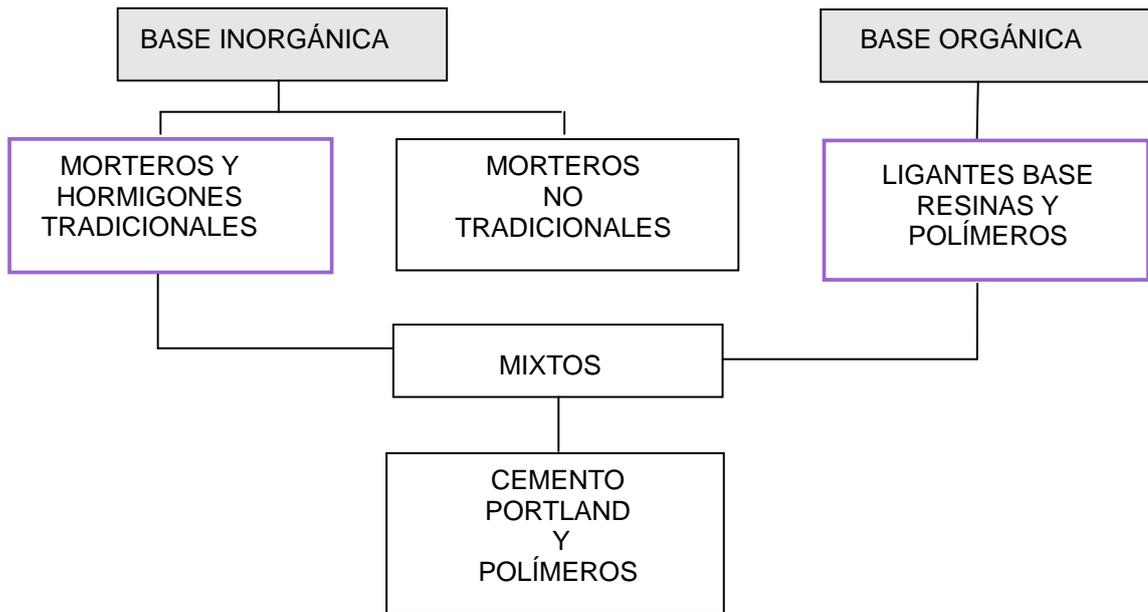
En la **figura 4** aparece una clasificación de los morteros de reparación existentes y se han marcado en otro color los morteros que se emplean posteriormente en los ensayos de este trabajo.

Figura 4 Materiales de reparación [Cobo, A.; 2001].

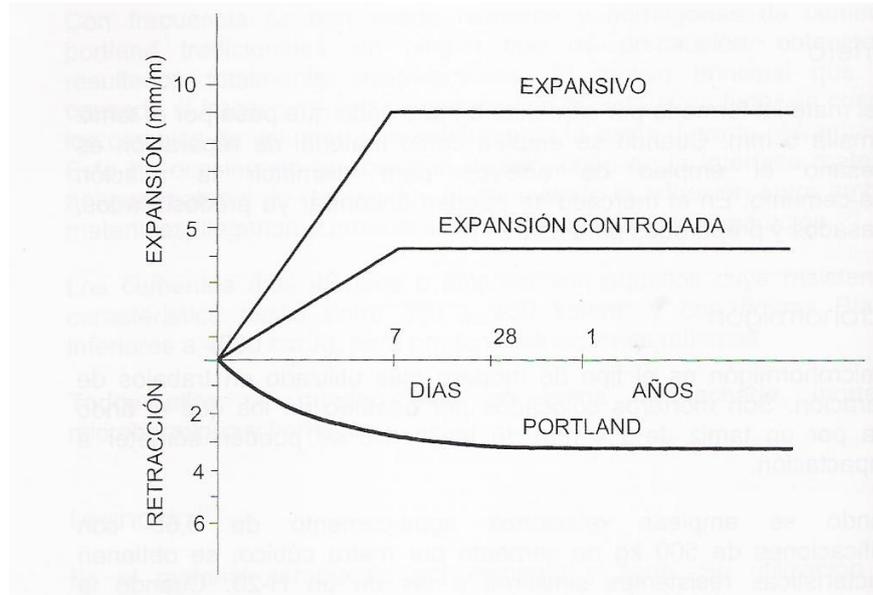
Son morteros cuyo material base es un cemento portland modificado con agentes expansivos o un cemento no portland. Estos materiales consiguen un aumento de volumen después de fraguar que compensa la retracción o incluso pueden crear una expansión que genera compresiones en los hormigones (**figura 5**).

Figura 5 Comparación de las curvas de curado para pastas de cemento portland, pastas de cementos expansivos y pastas de cemento con la expansión controlada [Cobo, A.; 2001].

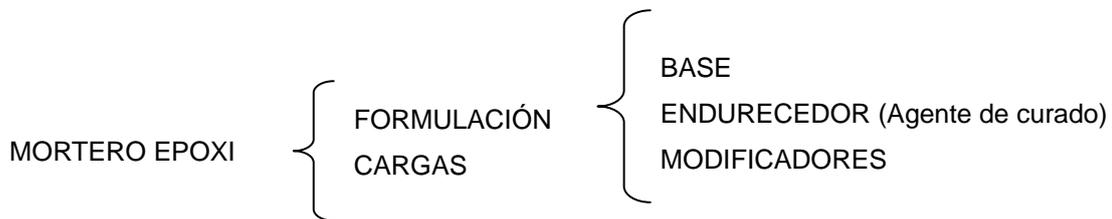
El esquema fundamental de un mortero epoxi se muestra en la **figura 6**.

Figura 6 Componentes de un mortero epoxi [AENOR UNE 83-702-94; 1994].

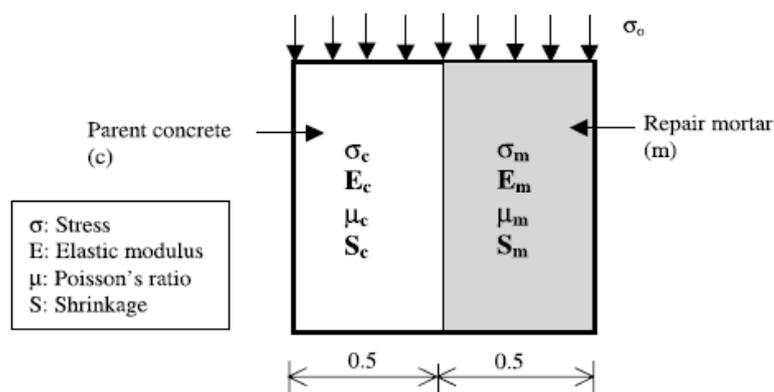
Se prepararon probetas cilíndricas mixtas elaboradas con mortero de reparación y hormigón en un 50% y se ensayaron a compresión (**Figura 7**).

Figura 7 Tensiones y deformaciones de la probeta mixta [HASSAN, K.E., et al.; 2001].

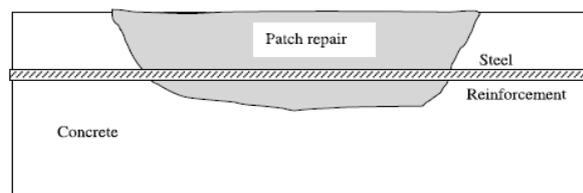
Asimismo, se reparó una estructura deteriorada cuya capacidad de servicio era importante, adoptando la solución más rentable mediante parches de reparación. Se eliminaron las partes deterioradas y se repusieron con un mortero de reparación (**Figura 8**). La efectividad de este método reside en:

Figura 8 Diagrama esquemático de la pieza reparada [HASSAN, K.E., et al.; 2001].

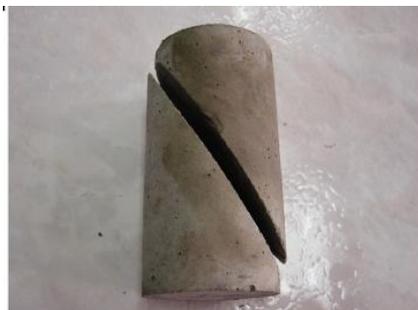
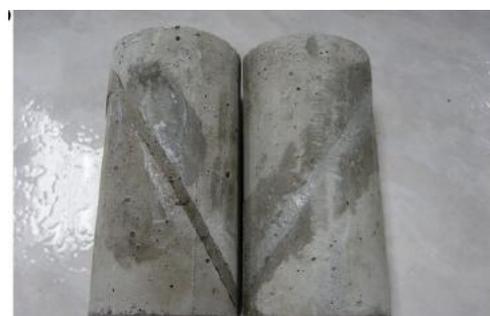
Figuras 9 y 10 Probetas cilíndricas de corte inclinado. Sin y con una capa de mortero de reparación RPM.

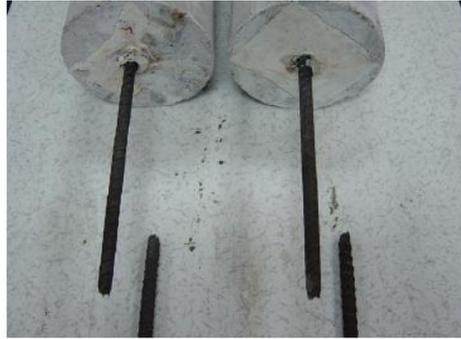
Figura 11 Probetas cilíndricas con barras de acero embutidas en el interior

A continuación, se introdujeron barras de acero en las probetas cilíndricas y se realizaron pruebas de alargamiento de las barras de acero. Se compararon los resultados de las probetas reparadas con los dos materiales. Se comprobó que la fuerza de alargamiento de las barras y la rotura de las probetas cilíndricas reparadas con RPM se vieron afectadas significativamente por la sección transversal de los redondos utilizados.

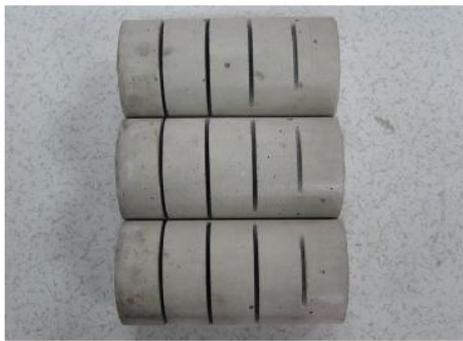
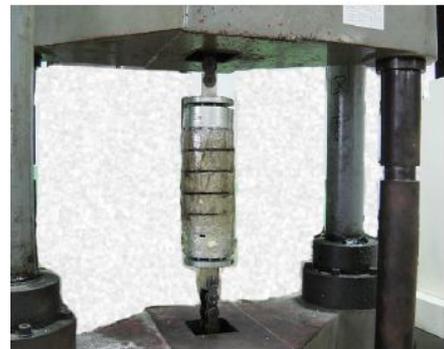
También, se realizaron ensayos de resistencia a tracción en probetas cilíndricas de 20x10 cm y \varnothing 10 cm. Se hicieron previamente cuatro muescas de 3 mm de anchura y diferentes profundidades; 1, 3, 5 y 7 cm, reparadas utilizando RPM o resina epoxi.

Figuras 12 y 13 Probetas cilíndricas con cuatro muescas. Ensayo de resistencia a tracción [CHIN-TSUNG, L., JONG-SHING H.; 2008].

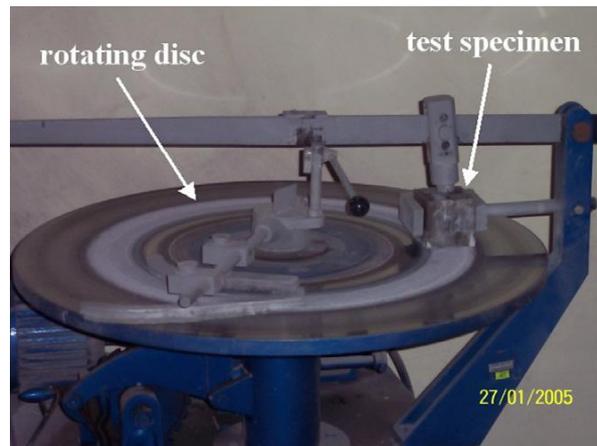
Fig 14 Máquina de ensayo para realizar la prueba de resistencia al desgaste superficial.

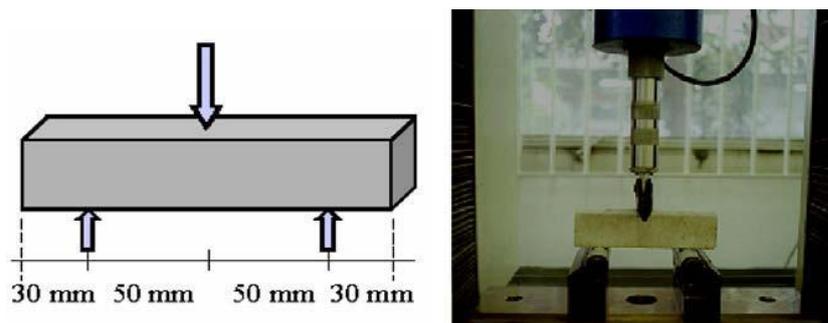
De acuerdo con la Norma EN 196/90, se realizó el ensayo de rotura a flexión utilizando probetas prismáticas de 40 x 40 x 160 mm. (**figura 15**).

Fig. 15 Ensayo a flexión de probetas prismáticas.

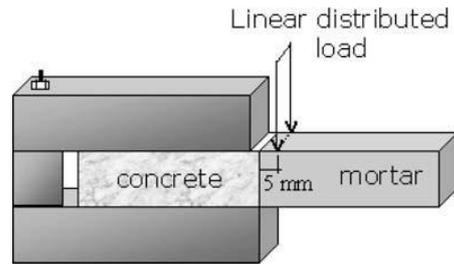
También se realizó el ensayo de cizalladura o rotura directa para analizar la adherencia entre el hormigón y el mortero de reparación. Lo habitual en la práctica, son roturas en la interfase debido al alto grado de retracción que actúa sobre la parte reparada.

Fig 16 Ensayo de cizalladura.

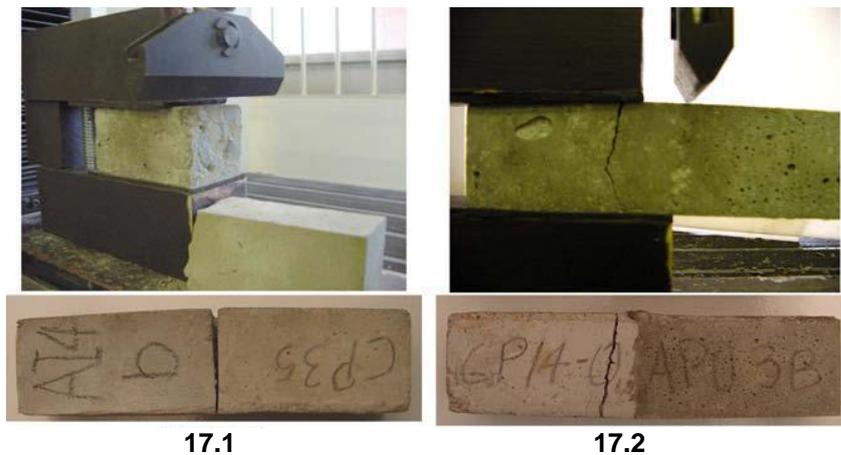
Fig 17 Formas de rotura en el ensayo de cizalladura. **17.1** Rotura en la interfase. **17.2** Rotura del hormigón.

Puesto que los morteros tienen un alto módulo de elasticidad, los esfuerzos mecánicos tienden a ser transferidos a la interfase. Por esta razón, la ruptura de la probeta puede ocurrir en o muy cerca de la interfase durante el ensayo (**figura 17**). En cambio, la fuerza de adhesión de la interfase, queda reducida cuando se incorporan polímeros en el mortero de reparación.

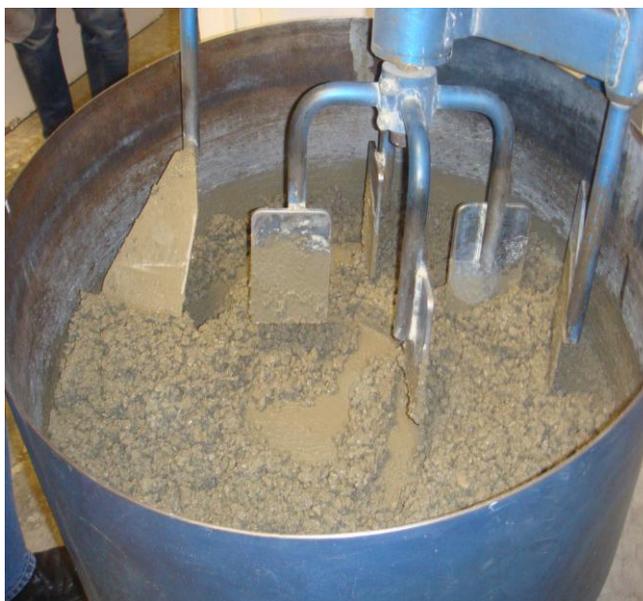
Figura 18 Amasadora planetaria utilizada en la fabricación del hormigón.

El amasado se realizó mezclando primero los materiales en seco durante 15 segundos para homogeneizar la muestra. Después se agregó el agua y se amasó durante 2 minutos. Se dejó reposar la mezcla un minuto para, finalmente, amasar durante otro minuto más. Se ha utilizado una hormigonera planetaria (**figura 18**).

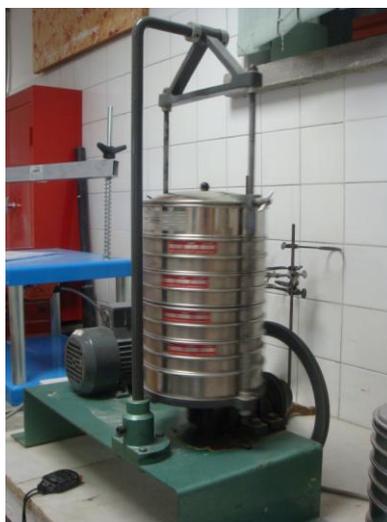
La grava ha sido sometida a un análisis granulométrico previo, utilizando la serie de tamices 0.063-5-8-10-12.5-16 mm. Así, he utilizado únicamente la grava retenida en los tamices 5 y 8 respectivamente, logrando un tamaño máximo de árido de 10 mm (figura 19).

Figura 19 Tamizadora convencional, con torre de tamices IB-40-000E.

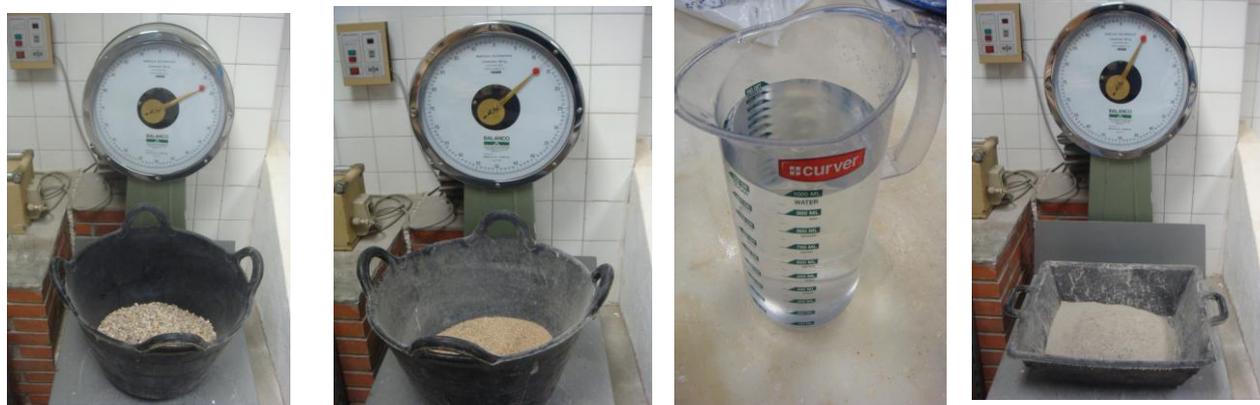
Figura 20 Componentes del hormigón.-Grava, arena, cemento y agua.-

En la obtención de este tipo de hormigón se han utilizado los componentes que se indican a continuación (**figura 20**):

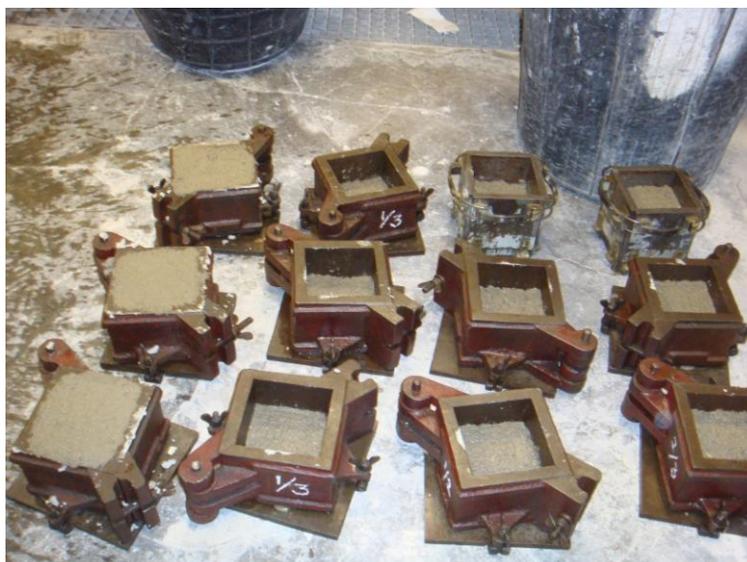
En primer lugar se han relleno las probetas a 1, 1/3, 1/2 y 2/3 de la capacidad total¹ de los moldes y se ha picado con barra (**figuras 21 y 22**).

Figura 21 Relleno de los moldes las proporciones señaladas.

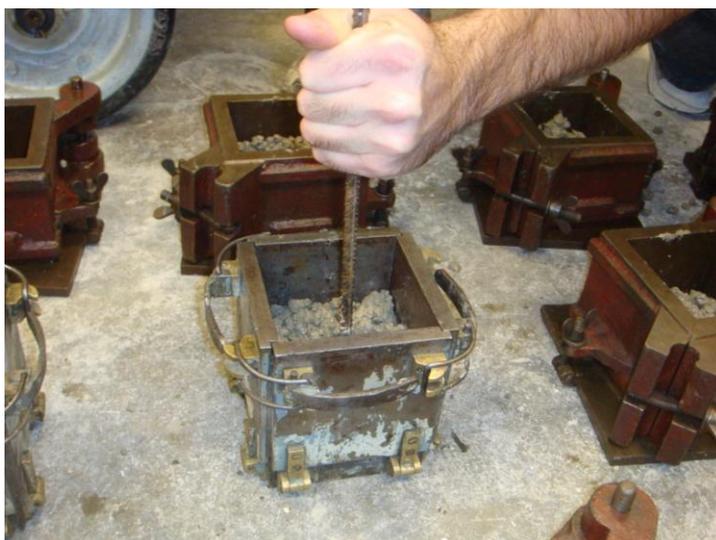
Figura 22 Picado con barra del hormigón, por tongadas.

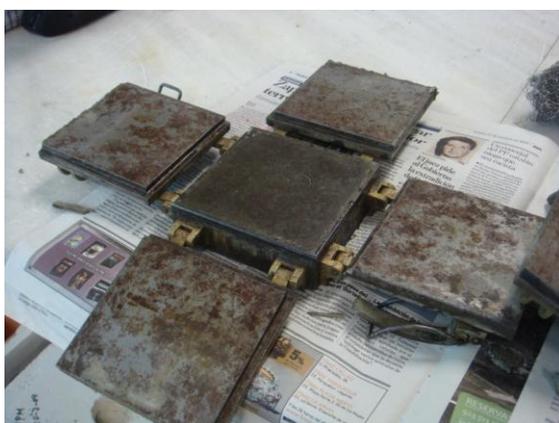
A continuación las probetas se han desmoldado tras 24 horas de su fabricación (**figura 23**). El curado se realizó en cámara húmeda (21°C y 95% de humedad relativa) durante 9 días (**figura 24**), momento en el que se ha iniciado la fabricación del mortero de reparación para terminar de rellenar los moldes.

Figura 23 Desmoldado de probetas.
hormigón

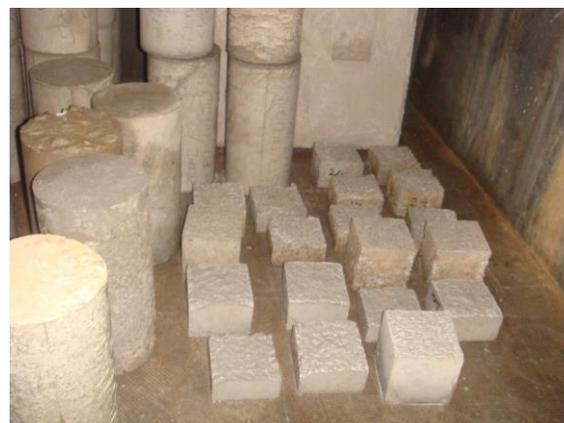
Figura 24 Curado de las probetas de
en cámara húmeda.

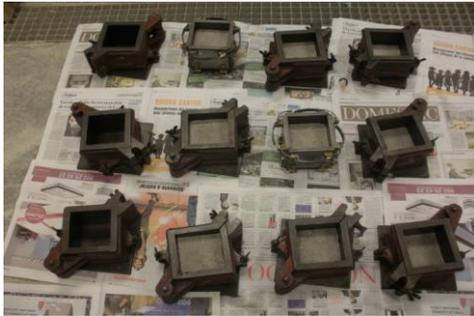
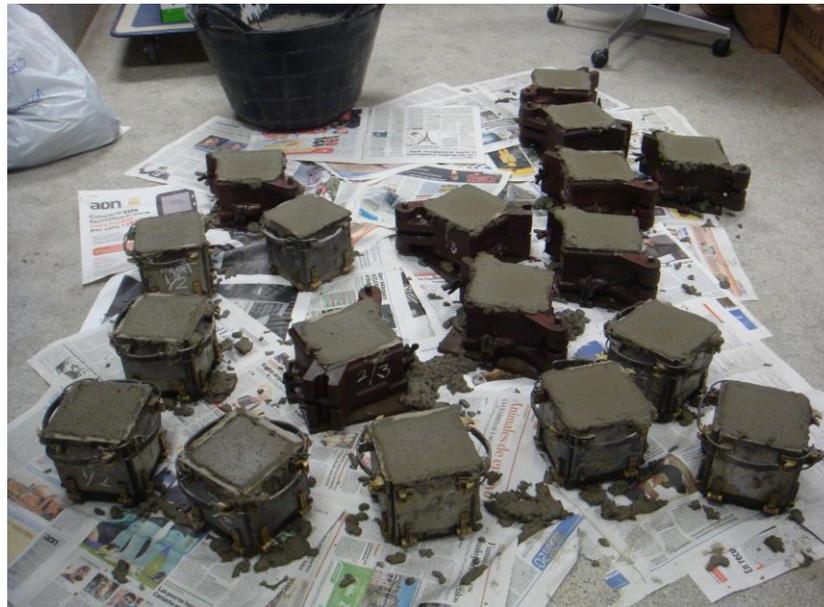
Tras el vertido del hormigón en una primera fase, a los 9 días se terminó de rellenar las 15 probetas cúbicas de 10 x 10 cm, vertiendo de forma continua y por el mismo lado el mortero, hasta el enrasado total de las mismas. Así se evita la formación de juntas frías al mismo tiempo que se minimiza el riesgo de que quede aire ocluido.

Figura 25 Relleno total de las probetas con mortero de reparación.

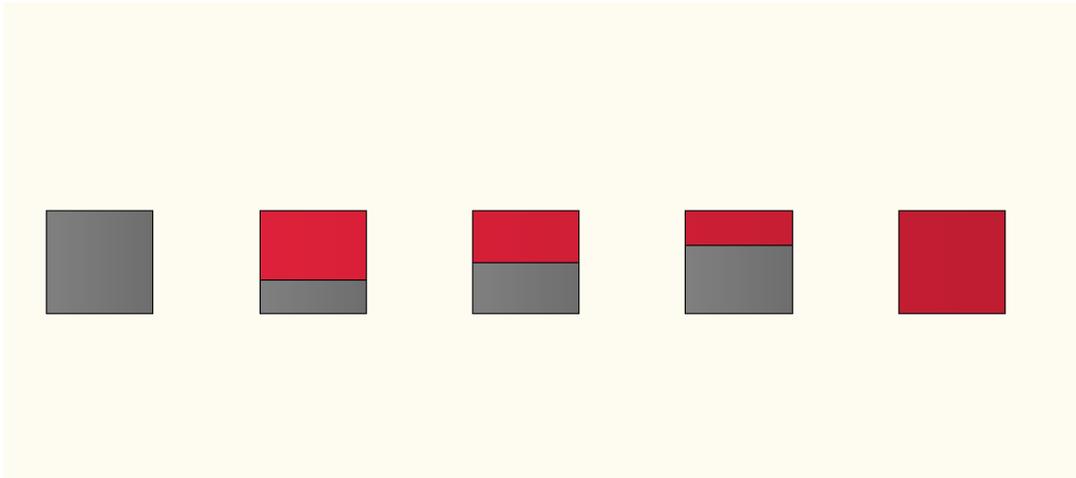
En la **figura 26** se representa un esquema de las probetas mixtas elaboradas con distinto porcentaje de hormigón-mortero de reparación analizadas en este trabajo, donde el color gris representa el hormigón y el color rojo es el mortero de reparación.

Figura 26 Croquis de las probetas en sección²

² **Descripción de las abreviaturas:** **H:** Probeta 100% de Hormigón; **H1-3:** Probeta mixta formada por 1/3 de Hormigón y la diferencia de mortero de reparación; **H1-2:** Probeta mixta formada por 1/2 de Hormigón y el resto de mortero de reparación; **H2-3:** Probeta mixta formada por 2/3 de Hormigón y el resto de mortero de reparación; **M:** Probeta 100% de mortero de reparación.

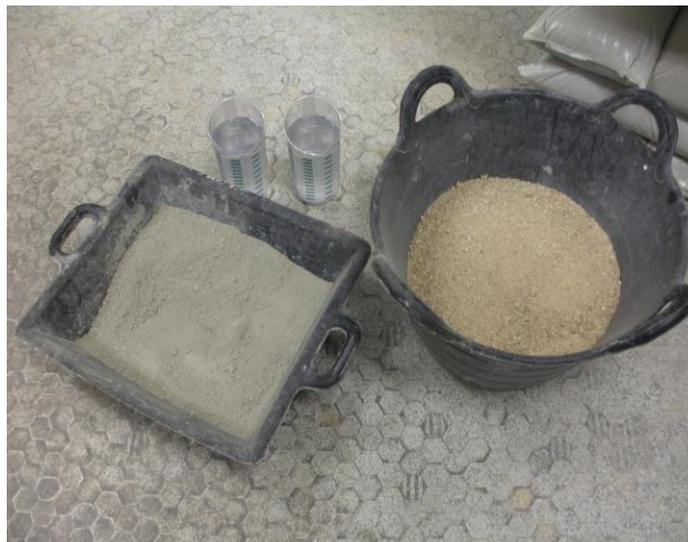
El mortero de cemento tradicional se ha elaborado en el Laboratorio de Materiales de Construcción Félix Orús de la EUATM. El mortero tiene una dosificación: 1:3:0,5 de 42,5 N/mm².

Figura 27 Materiales: cemento, arena y agua

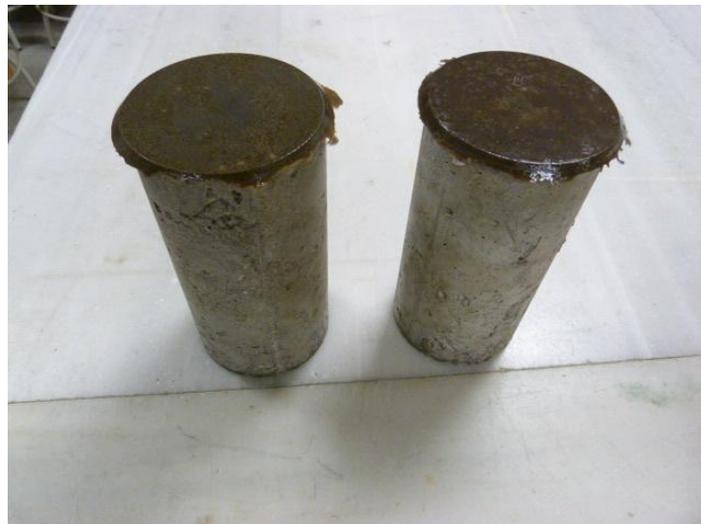
Además, se han elaborado dos probetas cilíndricas de mortero de reparación de cemento tradicional (**figura 28**).

Figura 28 Probetas cilíndricas de mortero de reparación de cemento tradicional

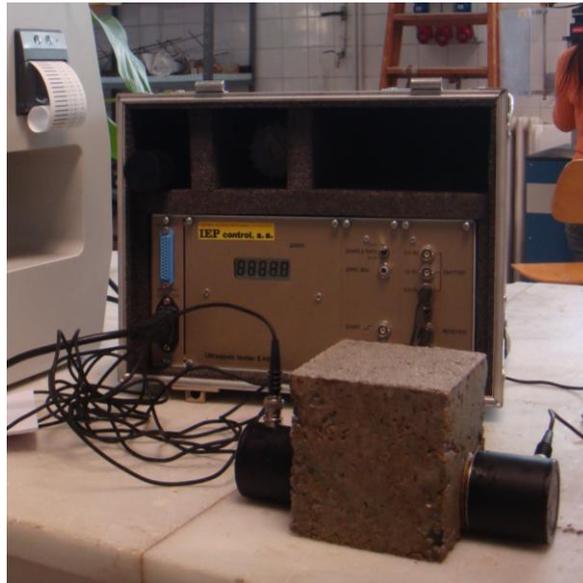
Para efectuar las medidas de velocidad de paso de ondas ultrasónicas se empleó un equipo PUNDIT (**figura 29**) con frecuencias de emisión de ondas elásticas de compresión, que constituye el haz ultrasónico longitudinal, comprendidas entre 24 y 200 KHz aunque en el caso de este trabajo experimental, a una dimensión de 100 mm (dimensión lateral de las probetas de ensayo) corresponde una frecuencia de 54 KHz, que es la utilizada en este ensayo.

El aparato consiste en un generador de impulsos eléctricos, un par de palpadores, un amplificador para la medida del intervalo de tiempo transcurrido entre el comienzo de la onda del impulso generado en el palpador transmisor y el comienzo de la onda a su llegada al palpador receptor. Dispone de una barra de calibración para calibrar el aparato antes de comenzar, si es necesario.

Figura 29 Equipo utilizado en la determinación de la velocidad de impulsos ultrasónicos

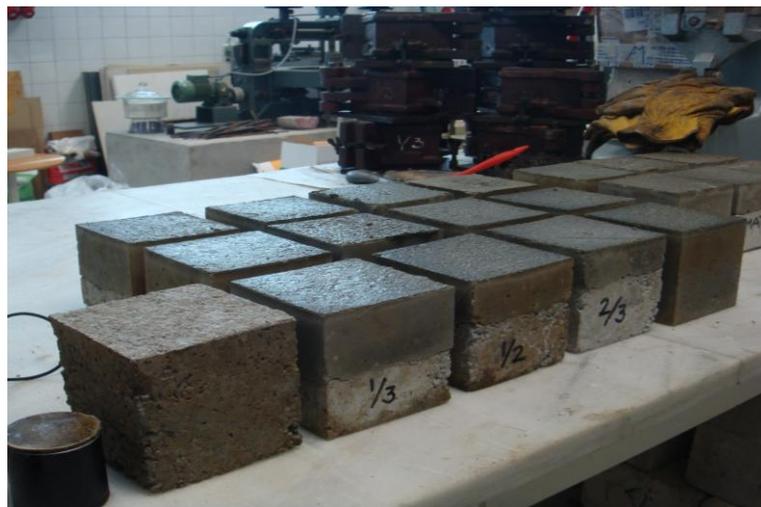
Figura 30 Probetas preparadas para la prueba de ultrasonidos y posterior rotura

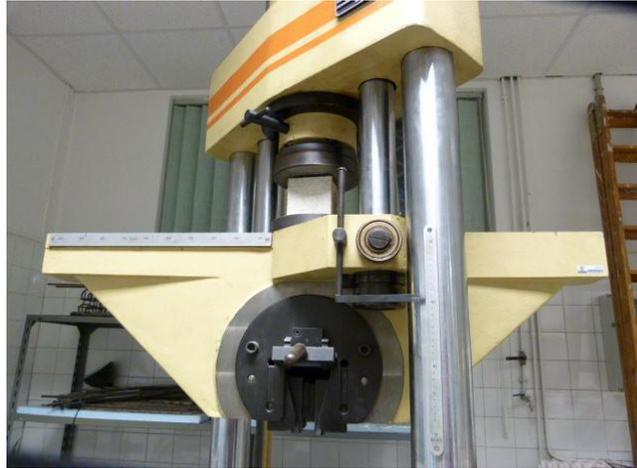
Inmediatamente después de hacer el análisis de ultrasonidos, se han colocado las probetas en la prensa universal Ibertest MIB-60/AM para su rotura a compresión tanto en serie como en paralelo. De cada tipo de probeta mixta, dos de ellas se ensayaron compresión en paralelo y una a compresión en serie.

Figura 31 Probeta en la prensa universal. Laboratorio de Materiales de Construcción de la EUATM.

Los ensayos de compresión se van a realizar en el Laboratorio de Materiales de Construcción de la Escuela Universitaria de Arquitectura Técnica de Madrid, utilizando una máquina de la marca Ibertest, modelo MIB 60/AM (**figura 31**).

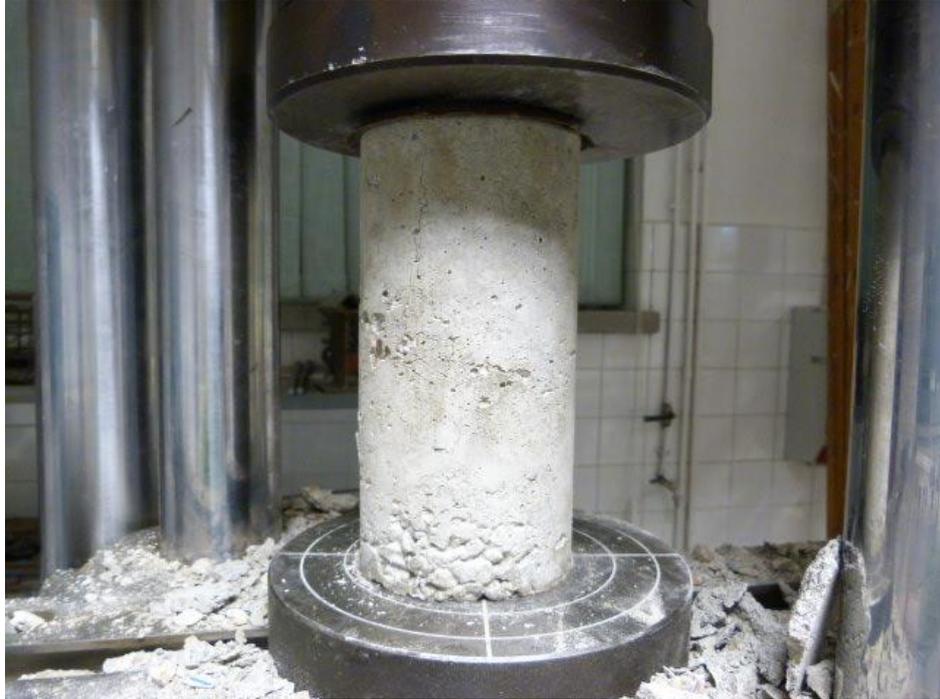
Al mismo tiempo se han sometido a compresión dos probetas cilíndricas de mortero de reparación de base orgánica (**figura 32**).

Figura 32 Probeta en la prensa universal. Laboratorio de Materiales de Construcción de la EUATM.

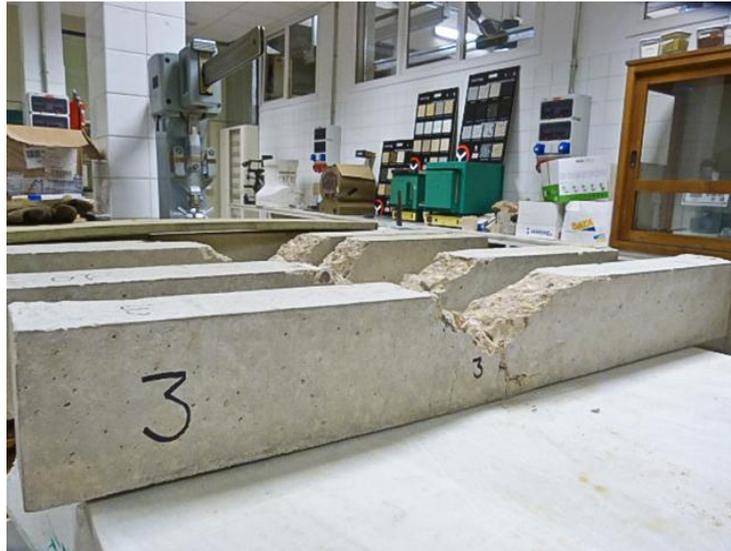
Figura 33 Vigas armadas con barras de acero de diámetros 8 y 16 mm, antes de la reparación

En la **figura 33** se muestran las vigas de hormigón sin reparar, armadas con barras de acero al carbono B500SD e inoxidable dúplex AISI 2304 respectivamente.

Las vigas armadas con $\varnothing 8$ rompieron por flexión debido a un alargamiento excesivo de las barras, en cambio las vigas armadas con $\varnothing 16$, fallaron a compresión del hormigón en el tramo central. Se han reparado las vigas en dicho tramo central con

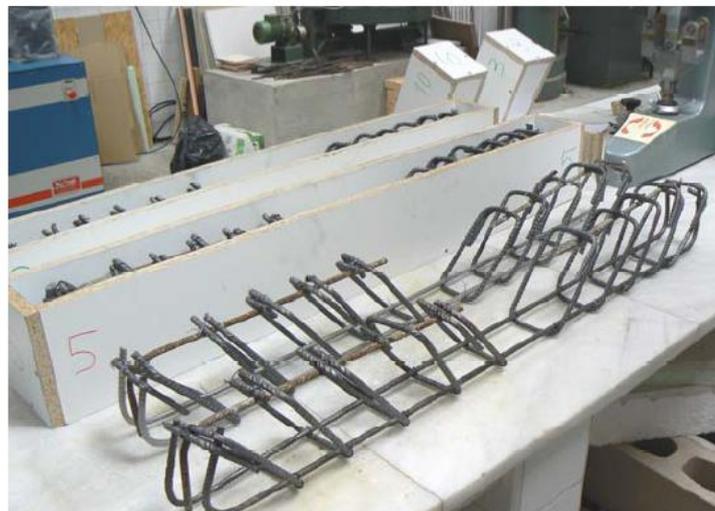
Ambos se van a comparar entre sí y con las vigas sin reparar, según diferentes diámetros de barra y diferentes tipos de armadura. Las vigas están armadas longitudinalmente con barras corrugadas de acero al carbono B500SD e inoxidable de grado dúplex AISI 2304 (**figuras 34 y 35**).

Figura 34 Armado interior de las vigas

Con el fin de que la rotura de las vigas se produjera por el efecto de flexión, y no por el de cortante, se armaron con cercos transversales $\varnothing 8$, colocados a 45° , elaborados con acero B500SD. Los cercos se dispusieron en los extremos de las vigas, separados 10 cm en las dos vigas armadas con $\varnothing 8$, y 7 cm en las dos vigas armadas con $\varnothing 16$. En la parte central de las vigas no se colocaron cercos por quedar libres de esfuerzo cortante en el ensayo.

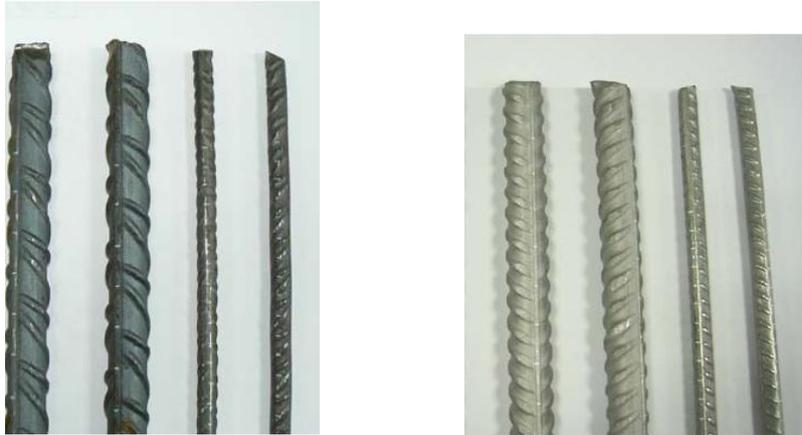
Figura 35 Barras corrugadas de acero B 500-SD e inoxidable dúplex AISI 2304, de diámetros 16 y 8 mm.

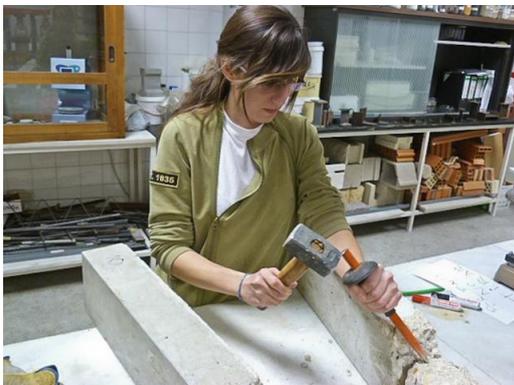
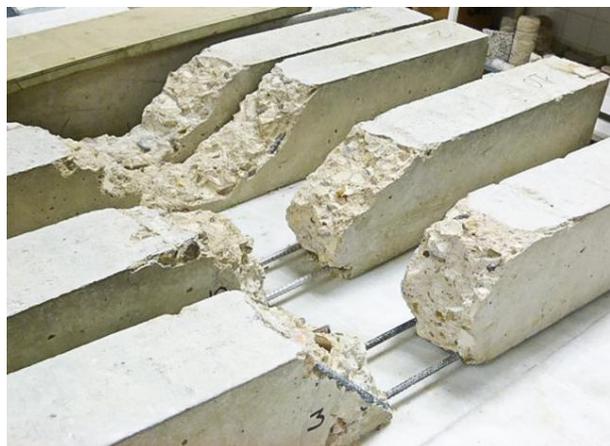
En la limpieza y saneado de las vigas, se ha retirado la superficie dañada de hormigón localizada en el vano central. Ello se ha realizado mediante puntero y maceta, de tal forma que las vigas presentan una sección con ángulos superiores a 90° para una mayor adherencia del mortero de reparación (**figura 36**).

Figura 36 Limpieza y saneado de las vigas

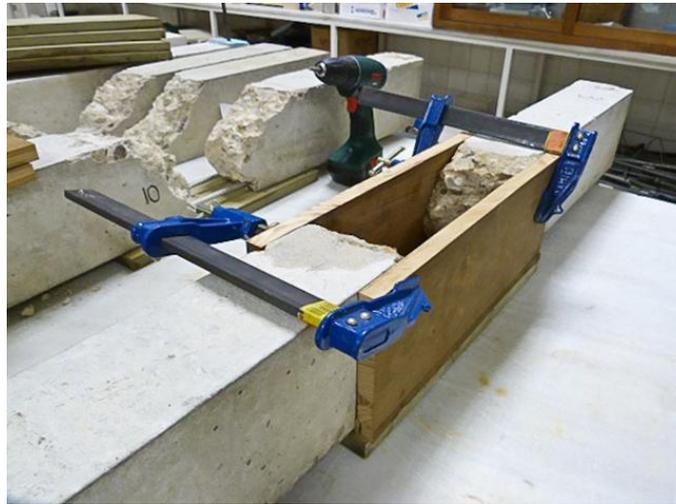
Antes de obtener los morteros de reparación, se ha humedecido el hormigón del vano central de las vigas para evitar que se produzcan retracciones posteriores. En los laterales de cada viga se ha colocado un encofrado de madera (figura 37) para poder hacer el vertido y picado con barra del mortero de reparación (figura 38).

Figura 37 Encofrado de madera en los 3 laterales de la viga

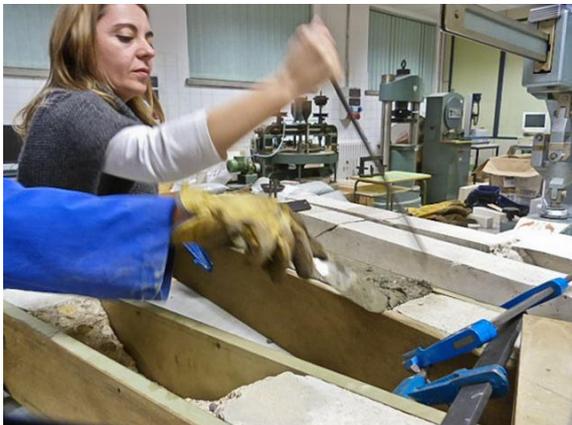
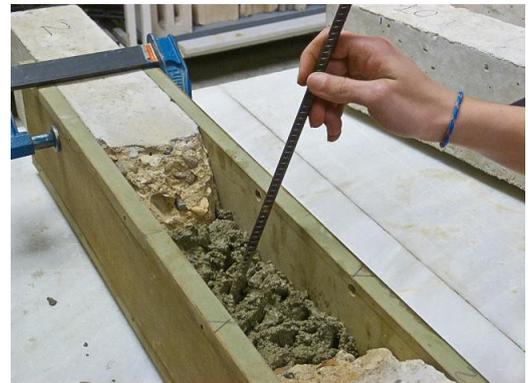
Figura 38 Picado con barra del mortero de reparación en el vano central de la viga

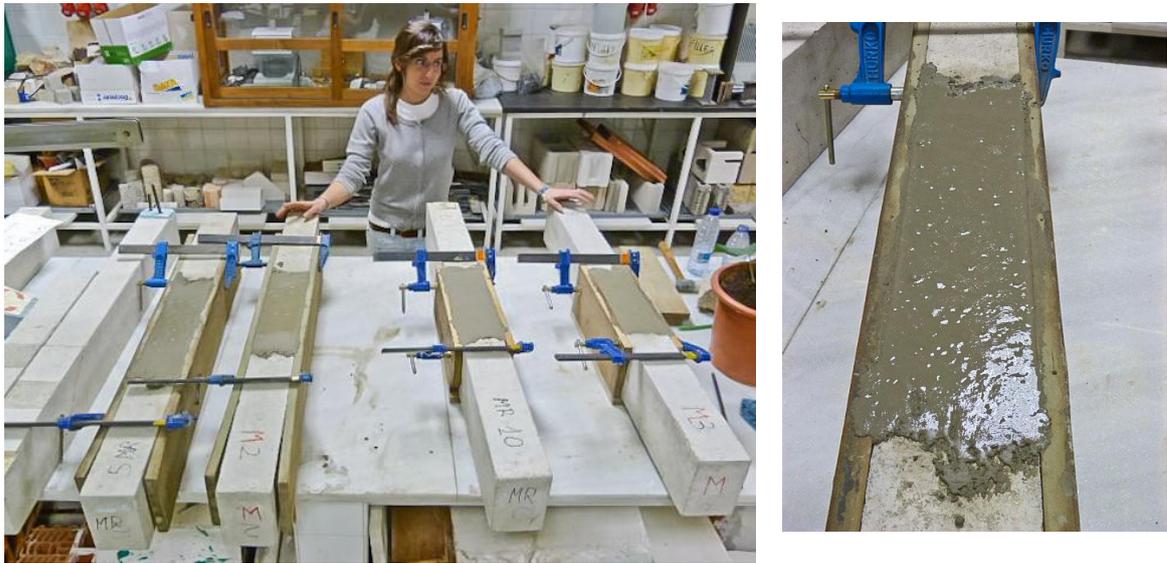
La reparación de las vigas se ha efectuado empleando dos morteros de reparación (figura 39) y al transcurrir 24 h. se han desmoldado las vigas, procediendo al curado de las mismas.

Figura 39 Vigas armadas con $\varnothing 8$ y $\varnothing 16$ respectivamente y reparadas con morteros de reparación.

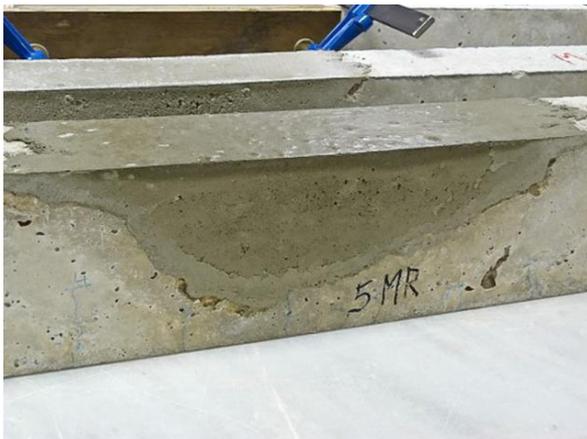
En las **figuras 40 y 41**, se representan las vigas una vez desmoldadas.

Figura 40 Reparación realizada con mortero de reparación de base orgánica

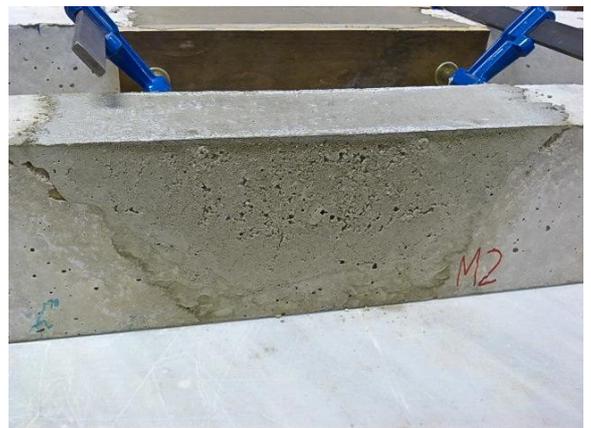
Figura 41 Reparación realizada con mortero de cemento tradicional

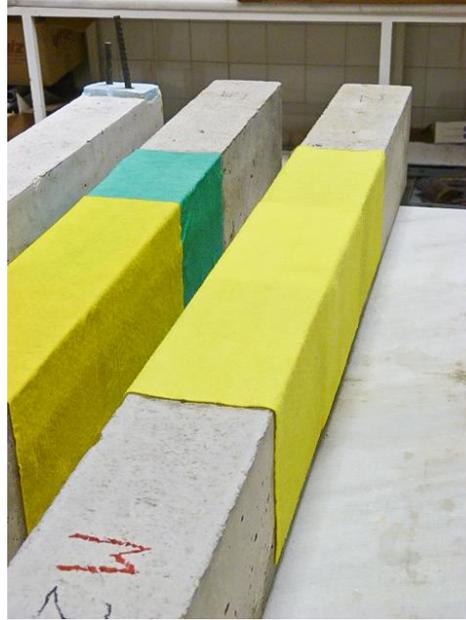
Terminada la aplicación, las vigas se han mantenido húmedas para su curado durante 28 días, dotando de humedad al mortero de reparación mediante tejidos de fibra que han sido regados de forma constante (**figura 42**).

Figura 42 Humectación de las vigas durante 28 días

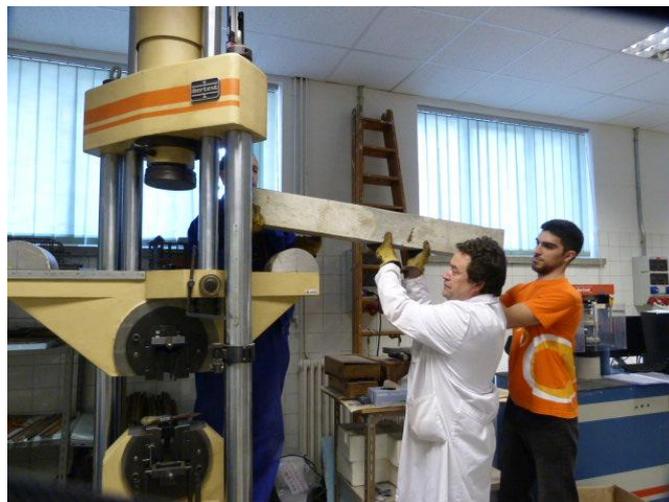
La rotura de vigas a flexión se ha realizado a la edad de 28 días, para poder analizar los resultados con la resistencia real del hormigón (**figura 43**).

Figura 43 Colocación de una de las vigas en la Prensa universal. Laboratorio de Materiales de Construcción de la EUATM.

Los ensayos de flexión se han realizado en el Laboratorio de Materiales de Construcción de la Escuela Universitaria de Arquitectura Técnica de Madrid, utilizando una máquina de la marca Ibertest, modelo MIB 60/AM (**figura 43**), de 600 kN de capacidad.

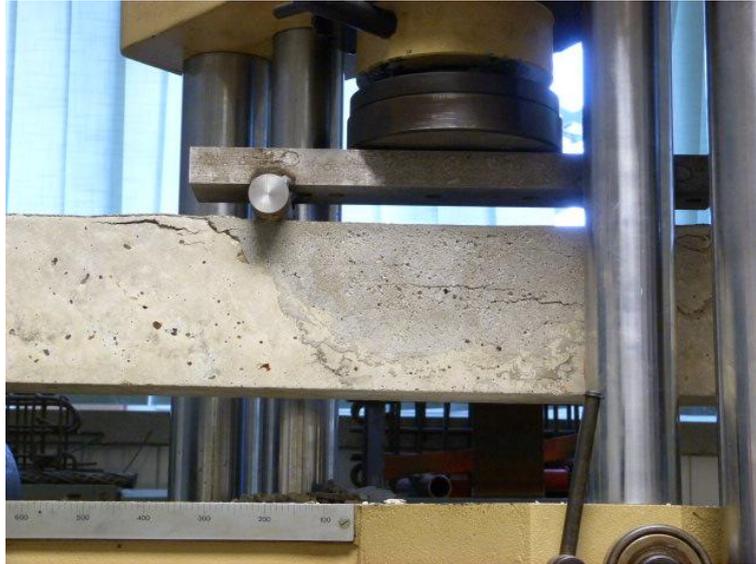
Para que la carga de la prensa se reparta sobre dos puntos de la viga, se ha interpuesto una estructura auxiliar metálica, como podemos ver en la **figura 44**. Ambos puntos son equidistantes del centro de la viga 16,5 cm, de forma que la viga queda sometida en todo su tramo central a flexión pura, es decir, a momento flector constante y esfuerzo cortante nulo.

Figura 44 Ensayo a flexión de la viga de hormigón nº 3 reparada

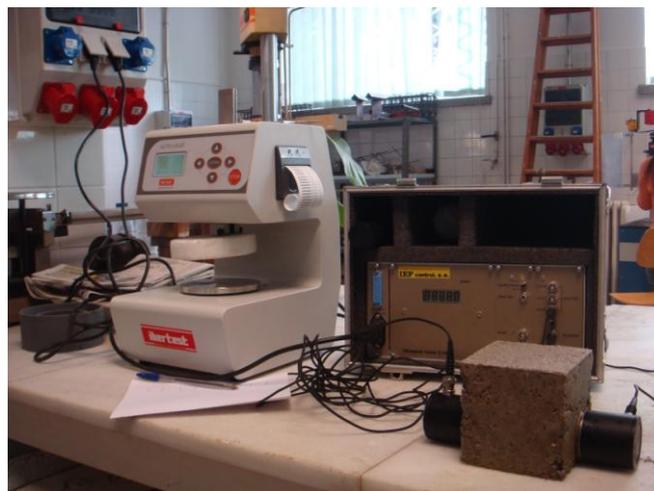
La **figura 45** muestra las fotografías de alguna probeta durante las pruebas.

Figura 45 Aparato de ultrasonidos

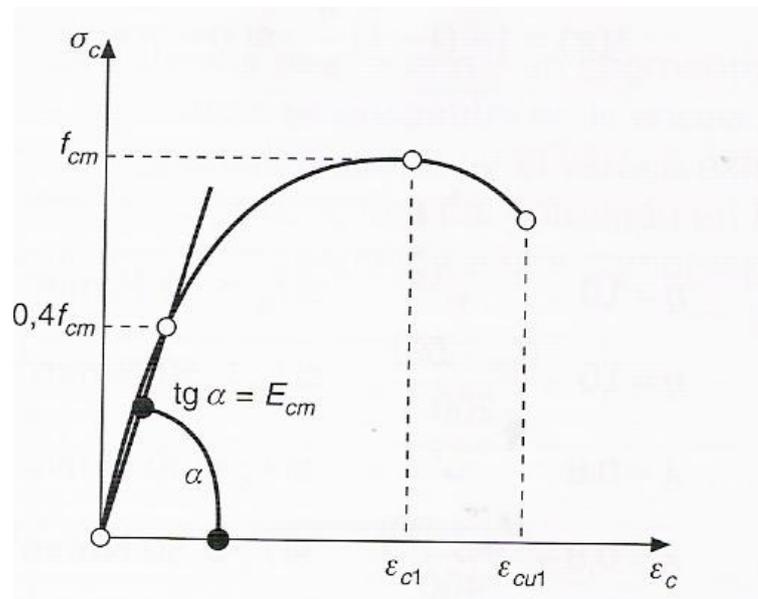
En la **Tabla 15** se recogen por un lado los resultados de los ensayos de compresión de las probetas cúbicas de hormigón y por otro, los resultados de las probetas de mortero de reparación, con la siguiente nomenclatura (**figura 46**):

- **f_{cm}** [N/mm²]: Resistencia máxima a compresión a los 28 días.
- **E_{cm}** [N/mm²]: Módulo de deformación longitudinal del hormigón a los 28 días. Es la pendiente de la recta de máxima inclinación en el comienzo del diagrama tensión-deformación.
- **ϵ_{c1} o $\epsilon_{máx}$** [%]: Deformación máxima del hormigón. Corresponde a la tensión de rotura.

- ϵ_{cu1} [%]: Deformación última del hormigón.

Figura 46 Representación esquemática de la relación tenso-deformacional del hormigón (EHE-08).

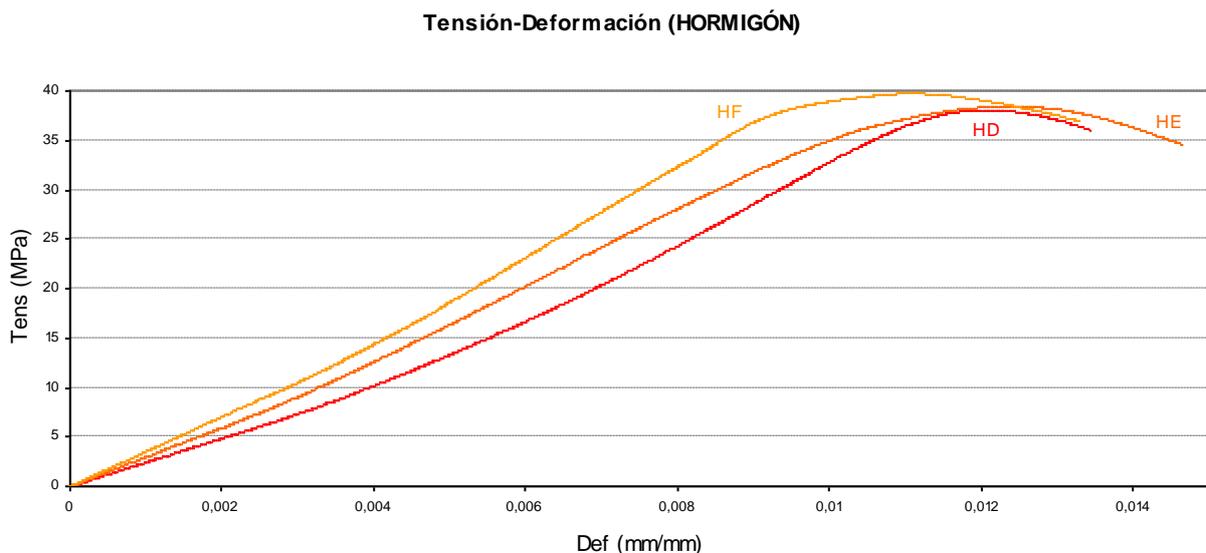
En la **figura 47** están representadas las curvas tensión-deformación de las tres probetas ensayadas de hormigón. Para estos ensayos se han realizado un total de seis probetas cúbicas de hormigón, de las cuales tres de ellas se han descartado por obtenerse resultados incorrectos y poco trabajables. En este trabajo se hace referencia exclusivamente a las probetas de hormigón que dieron los resultados oportunos. Se puede comprobar el notable módulo de deformabilidad alcanzado.

Figura 47 Diagramas tensión-deformación de las tres probetas de hormigón

Las probetas cúbicas de hormigón han desarrollado una muy alta deformación en la rotura. En cambio, las probetas realizadas con mortero de reparación de base orgánica a pesar de alcanzar gran resistencia, han presentado un menor módulo de deformabilidad que éstas.

Se puede comprobar la homogeneidad de resultados de las tres probetas de cada tipo en los diagramas.
