MÁSTER UNIVERSITARIO EN “INNOVACIÓN TECNOLÓGICA EN EDIFICACIÓN”. (ITINERARIO INVESTIGADOR)

TRABAJO FIN DE MÁSTER

ESTUDIO DEL COMPORTAMIENTO DE SECCIONES MIXTAS DE HORMIGÓN-MORTERO DE REPARACIÓN BAJO SOLICITACIONES NORMALES

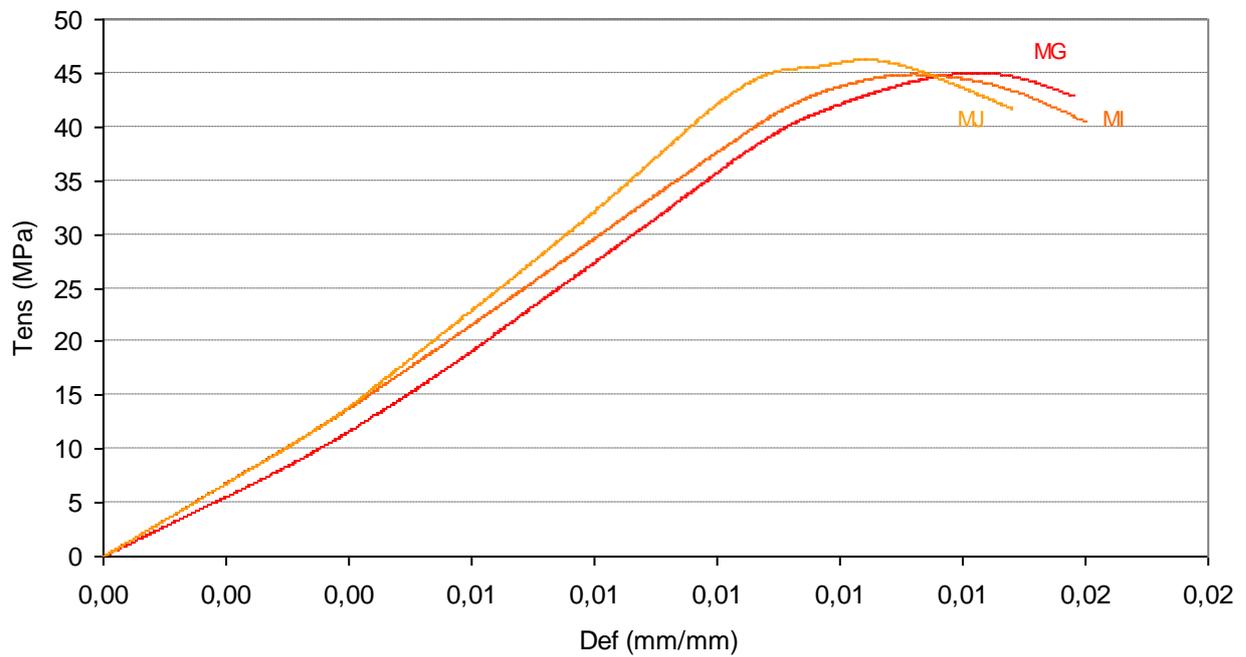
En la **figura 48** se representan los diagramas tensión-deformación de las tres probetas de mortero de reparación de base orgánica. En este caso, destaca la alta tensión máxima alcanzada.

Figura 48 Diagramas tensión-deformación de las tres probetas de mortero de reparación de base orgánica

Las probetas cúbicas de hormigón han desarrollado una muy alta deformación en la rotura. En cambio, las probetas realizadas con mortero de reparación de base orgánica a pesar de alcanzar gran resistencia, han presentado un menor módulo de deformabilidad que éstas.

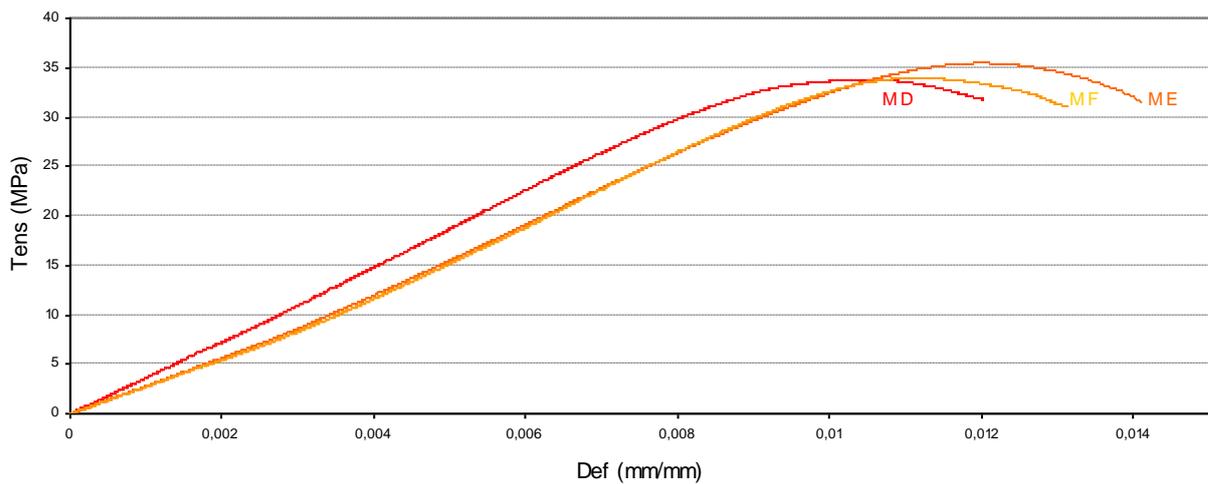
En la **figura 49** se representan las curvas tensión-deformación de las tres probetas de mortero de reparación de cemento tradicional. Estas probetas han presentado una resistencia más baja que las anteriores.

Figura 49 Diagramas tensión-deformación de las tres probetas de mortero de reparación de cemento tradicional

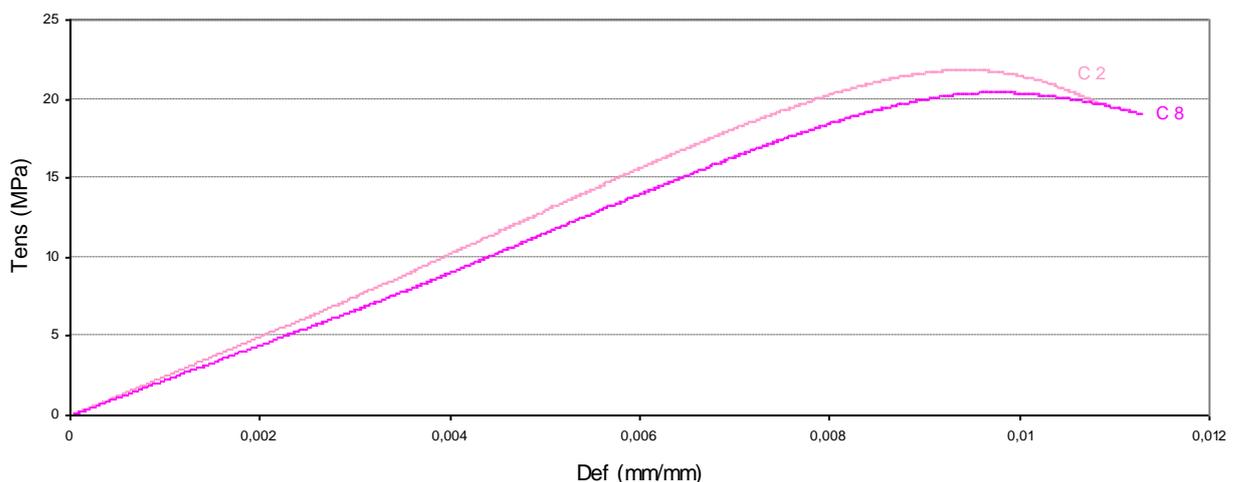
En las **figuras 50 y 51** se representan los diagramas tensión-deformación de las dos probetas cilíndricas de mortero de reparación de cemento tradicional. La resistencia alcanzada por las probetas cilíndricas es inferior a la que se ha alcanzado con las probetas cúbicas realizadas del mismo material.

Figura 50 Diagrama tensión-deformación de las dos probetas cilíndricas de mortero de reparación de cemento tradicional

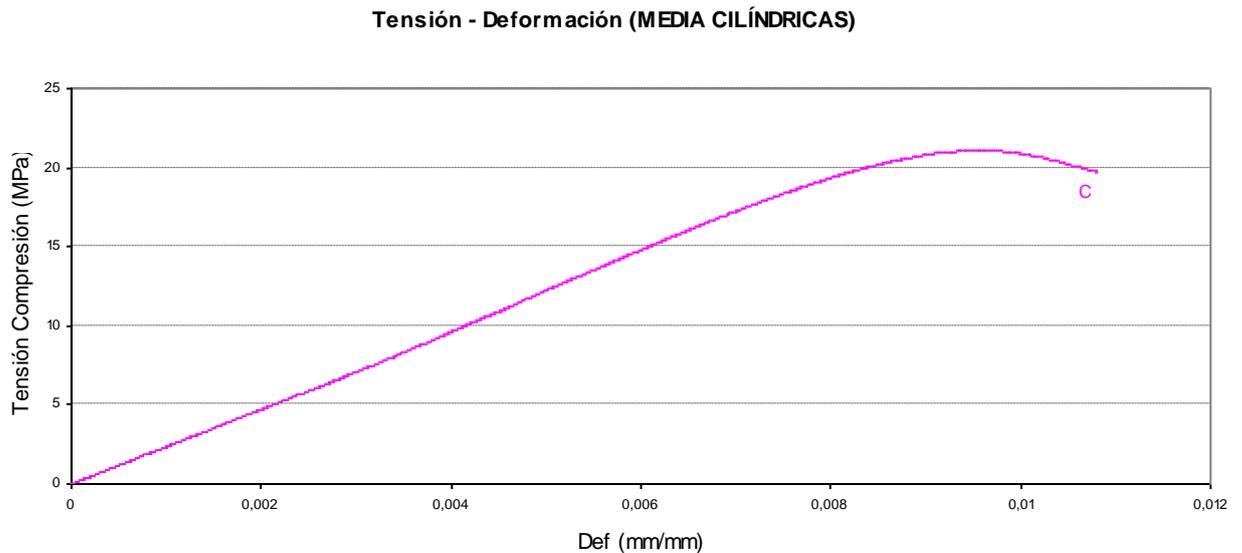
Figura 51 Diagrama medio de tensión-deformación de las dos probetas cilíndricas de mortero de reparación de cemento tradicional

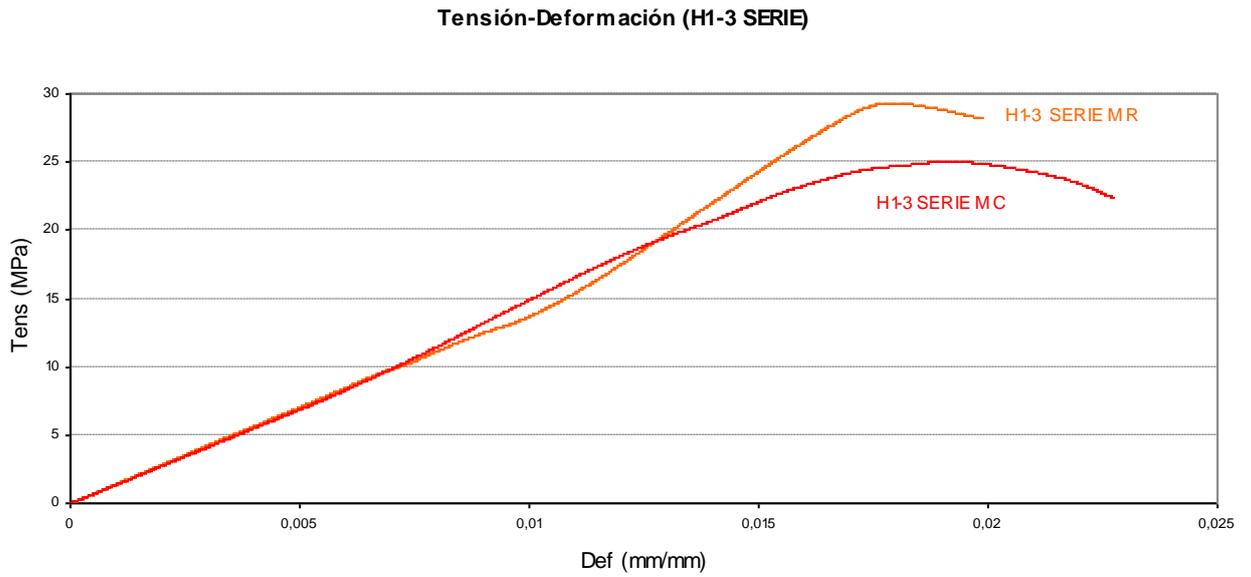
En la **figura 52** están representadas las curvas tensión-deformación de las probetas mixtas ensayadas a compresión en serie, con una proporción de hormigón del 33,3% [H1-3]. En este caso, las probetas realizadas con mortero de reparación de base orgánica alcanzan mayor resistencia.

Figura 52 Diagramas tensión-deformación en serie de las probetas mixtas de hormigón-mortero de reparación con una proporción de hormigón del 33,3%

Todas ellas se caracterizan por alcanzar más resistencia con morteros de reparación de base orgánica que con morteros de cemento tradicional.

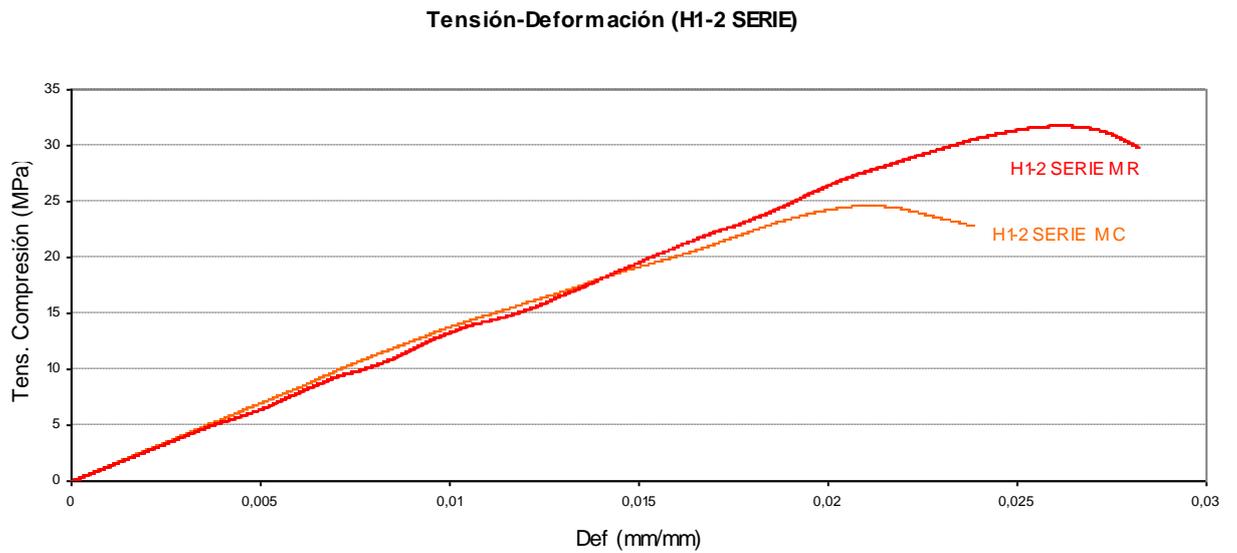
En la **figura 53** se representan los diagramas tensión-deformación de las probetas mixtas ensayadas a compresión en serie, con una proporción de hormigón del 50% [H1-2]. Las probetas realizadas con mortero de reparación de base orgánica no solo son las que más resistencia alcanzan sino también las que poseen una mayor ductilidad.

Figura 53 Diagramas tensión-deformación en serie de las probetas mixtas de hormigón-mortero de reparación con una proporción de hormigón del 50%

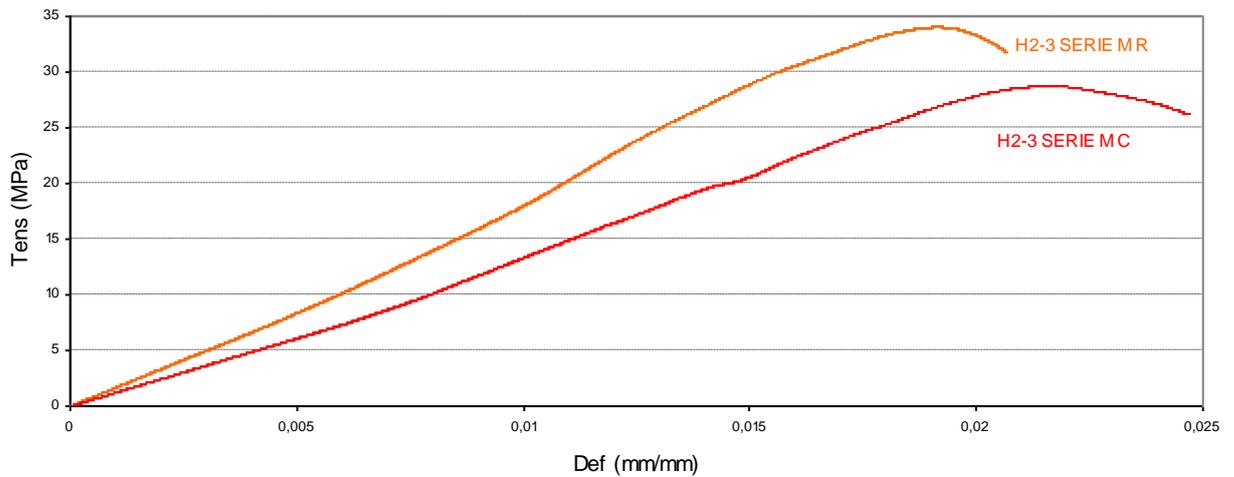
Tensión-Deformación (H2-3 SERIE)

En la **figura 54** se representan las curvas tensión-deformación de las probetas mixtas ensayadas a compresión en serie, con una proporción de hormigón del 66,6% [H2-3].

Figura 54 Diagramas tensión-deformación en serie de las probetas mixtas de hormigón-mortero de reparación con una proporción de hormigón del 66,6%

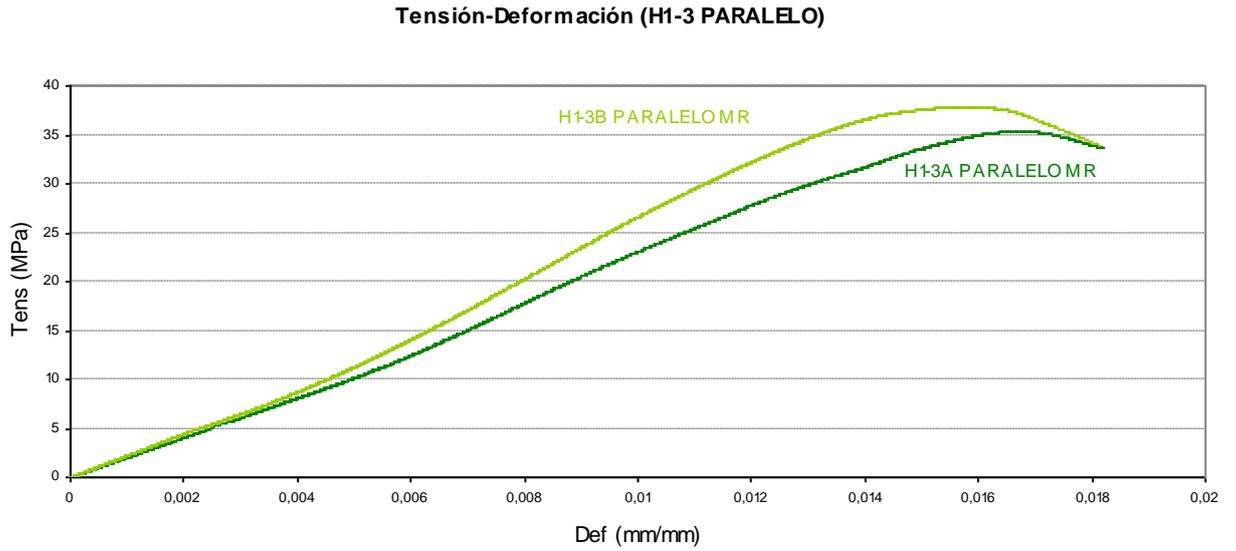
En las **figuras 55 y 56** están representadas las curvas tensión-deformación de las probetas mixtas ensayadas a compresión en paralelo, con una proporción de hormigón del 33,3% [H1-3]. Se observa una mayor dispersión de resultados en las probetas mixtas de mortero de cemento tradicional que en las de mortero de reparación de base orgánica.

Figura 55 Diagramas tensión-deformación en paralelo de las dos probetas mixtas de hormigón-mortero de reparación de base orgánica con una proporción de hormigón del 33,3%

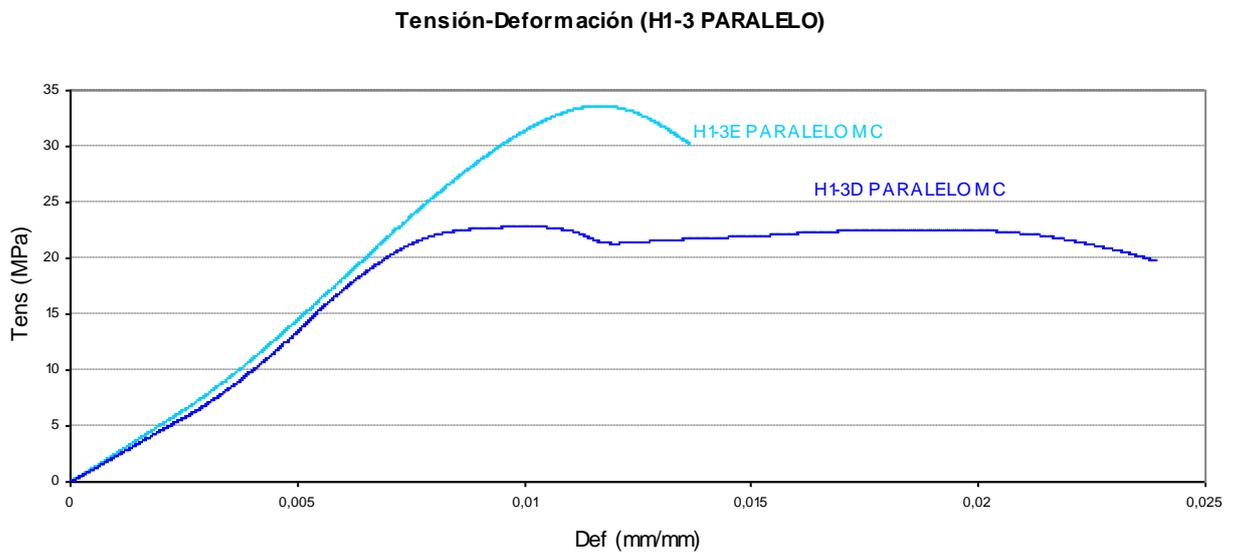
Figura 56 Diagramas tensión-deformación en paralelo de las probetas mixtas de hormigón-mortero de cemento tradicional con una proporción de hormigón del 33,3%

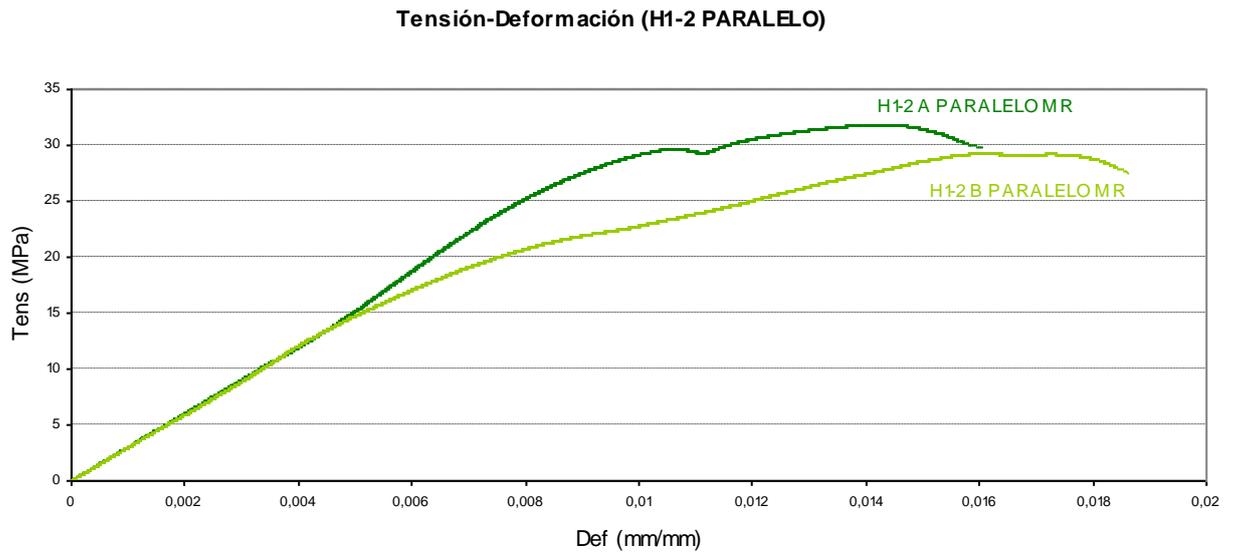
En las **figuras 57 y 58** se representan los diagramas tensión-deformación de las probetas mixtas ensayadas a compresión en paralelo, con una proporción de hormigón del 50% [H1-2].

Figura 57 Diagramas tensión-deformación en paralelo de las dos probetas mixtas de hormigón-mortero de reparación de base orgánica con una proporción de hormigón del 50%

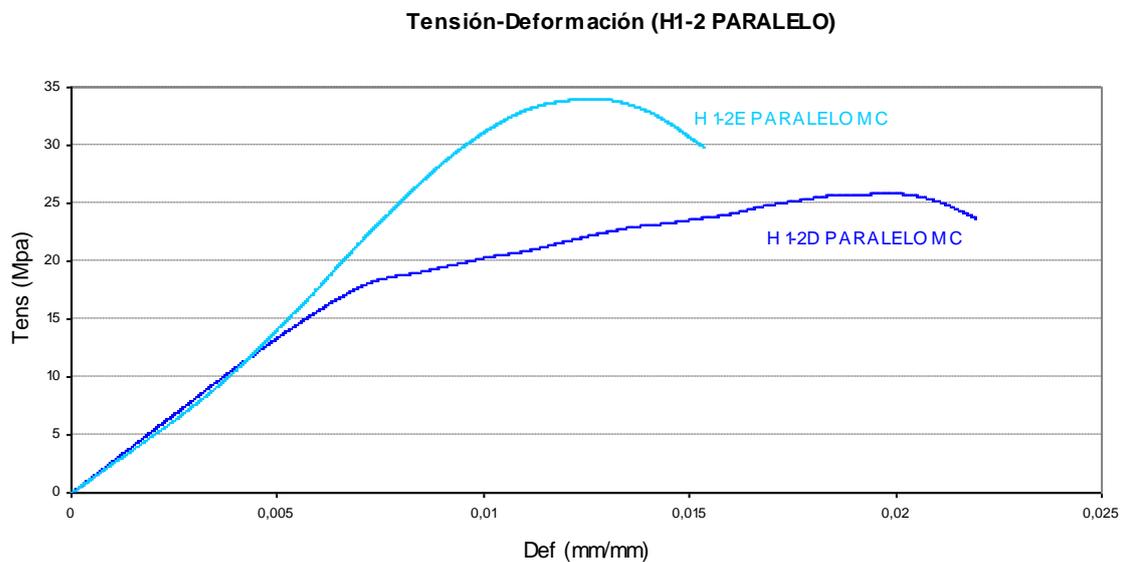
Figura 58 Diagramas tensión-deformación Diagramas tensión-deformación en paralelo de las probetas mixtas de hormigón-mortero de cemento tradicional con una proporción de hormigón del 50%

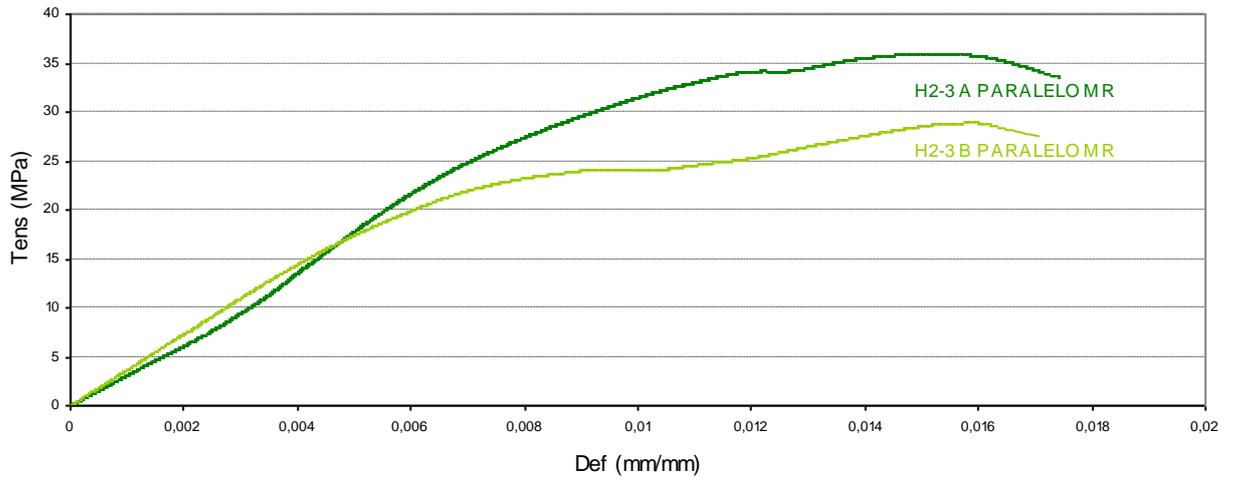
En las **figuras 59 y 60** se representan las curvas tensión-deformación de las probetas mixtas ensayadas a compresión en paralelo, con una proporción de hormigón del 66,6% [H2-3].

Figura 59 Diagramas tensión-deformación en paralelo de las dos probetas mixtas de hormigón-mortero de reparación de base orgánica con una proporción de hormigón del 66,6%

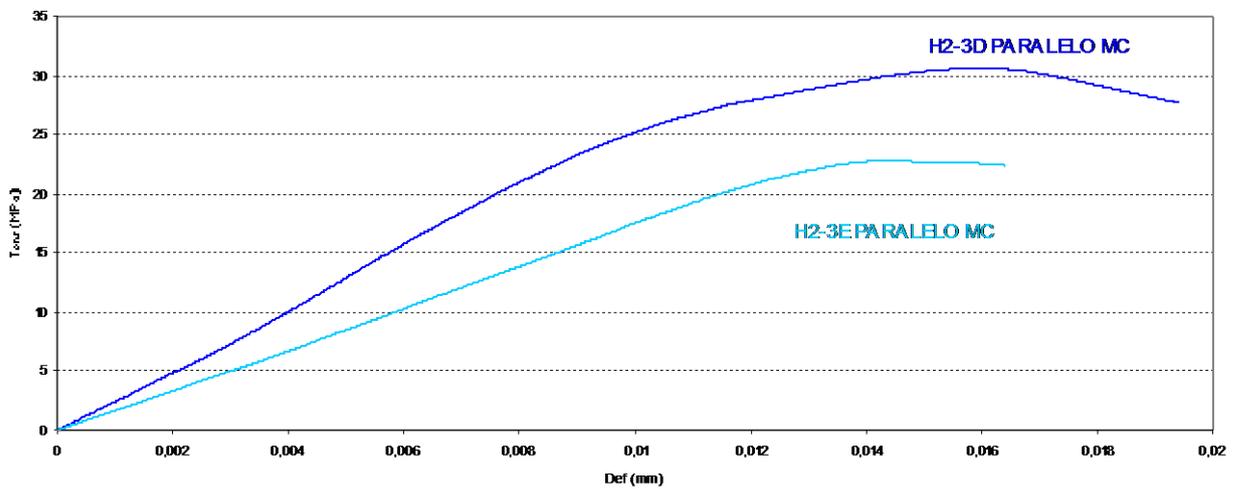
Figura 60 Diagramas tensión-deformación en paralelo de las probetas mixtas de hormigón-mortero de cemento tradicional con una proporción de hormigón del 66,6%.

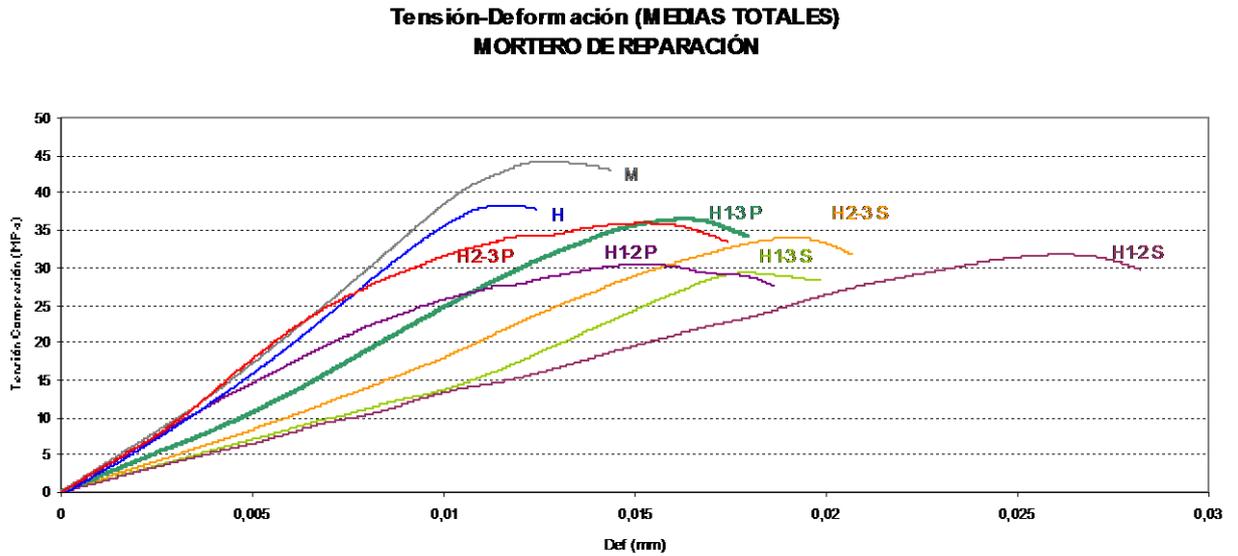
Para concluir, en las **figuras 61 y 62** se representan las curvas tensión-deformación medias de las probetas ensayadas de hormigón y mortero de reparación y en las **tablas 22 y 23**, se muestran los resultados medios de todas las probetas elaboradas con mortero de reparación de base orgánica y de mortero de cemento, respectivamente.

Figura 61 Diagrama medio tensión-deformación de las probetas de hormigón y mortero de reparación de base orgánica

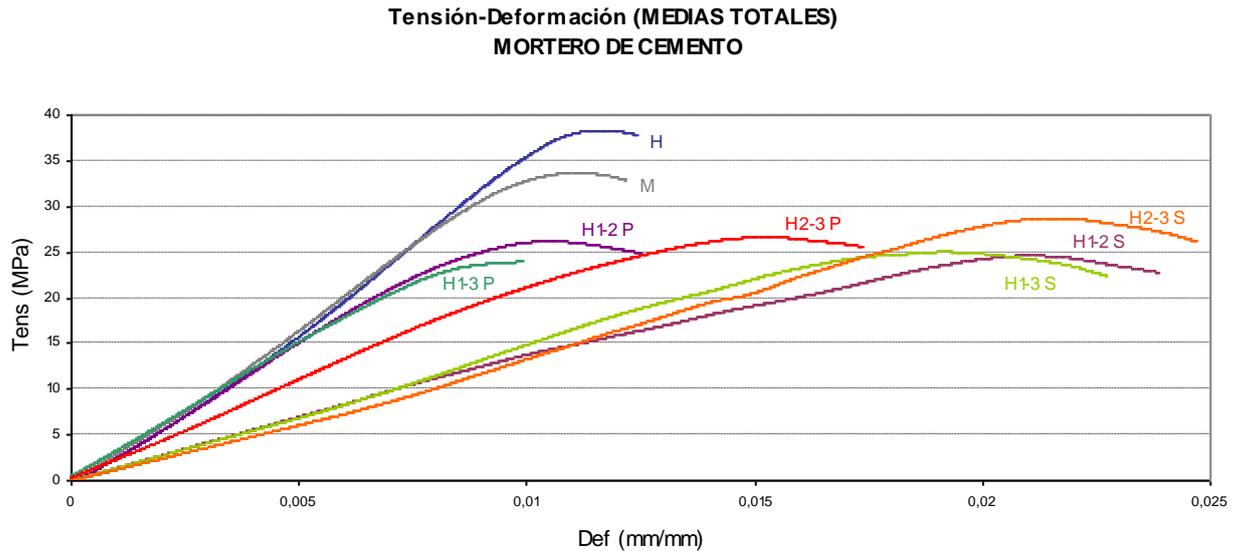
Figura 62 Diagrama medio tensión-deformación de las probetas de hormigón y mortero de cemento tradicional

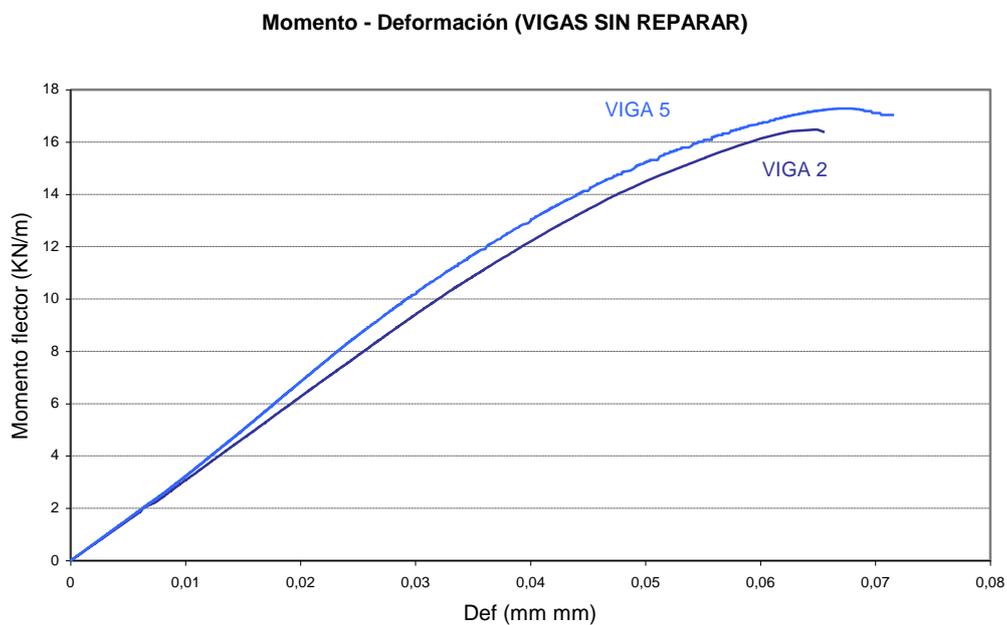
En la **figura 63** se representa el gráfico carga-desplazamiento de las dos vigas armadas con dos barras de $\varnothing 16$, una con acero B500SD y la otra con inoxidable AISI 2304.

Figura 63 Gráfico momento-deformación de las dos vigas armadas con dos barras $\varnothing 16$, una viga con acero al carbono B500SD y la otra con acero inoxidable dúplex AISI 2304.

Se puede observar en los gráficos, cómo la diferencia de comportamiento entre las dos vigas armadas con 2 $\varnothing 8$, es muy superior a la diferencia que se aprecia entre las dos vigas armadas con 2 $\varnothing 16$. En esta primera apreciación hay que tener en cuenta la forma de rotura de las vigas.

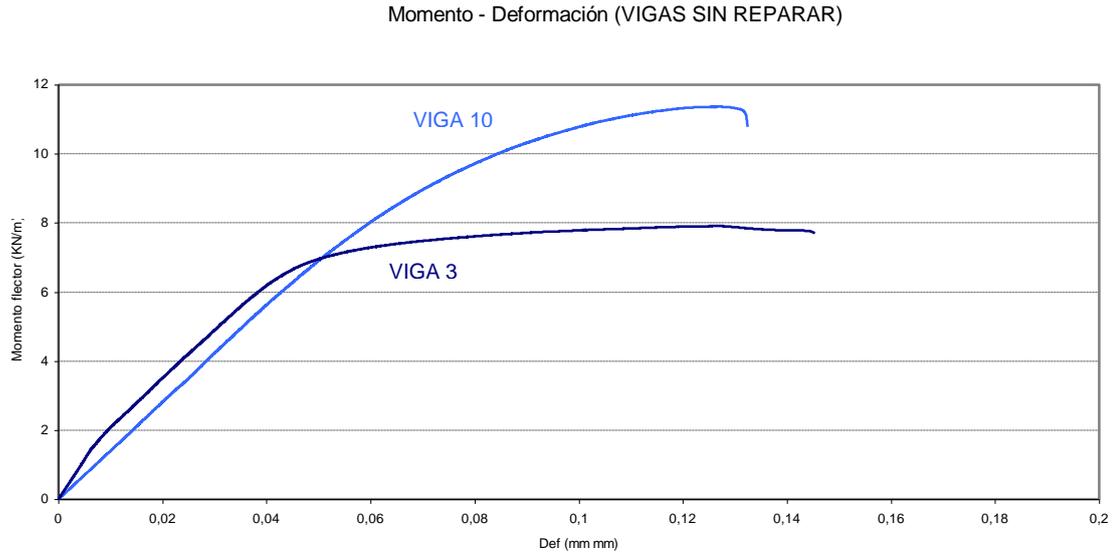
En la **figura 64** se recoge el gráfico momento-deformación de las dos vigas armadas con dos barras $\varnothing 8$, una viga con acero al carbono B500SD y la otra con acero inoxidable dúplex AISI 2304.

Figura 64 Gráfico momento-deformación de las dos vigas armadas con dos barras $\varnothing 8$, una viga con acero al carbono B500SD y la otra con acero inoxidable dúplex AISI 2304.

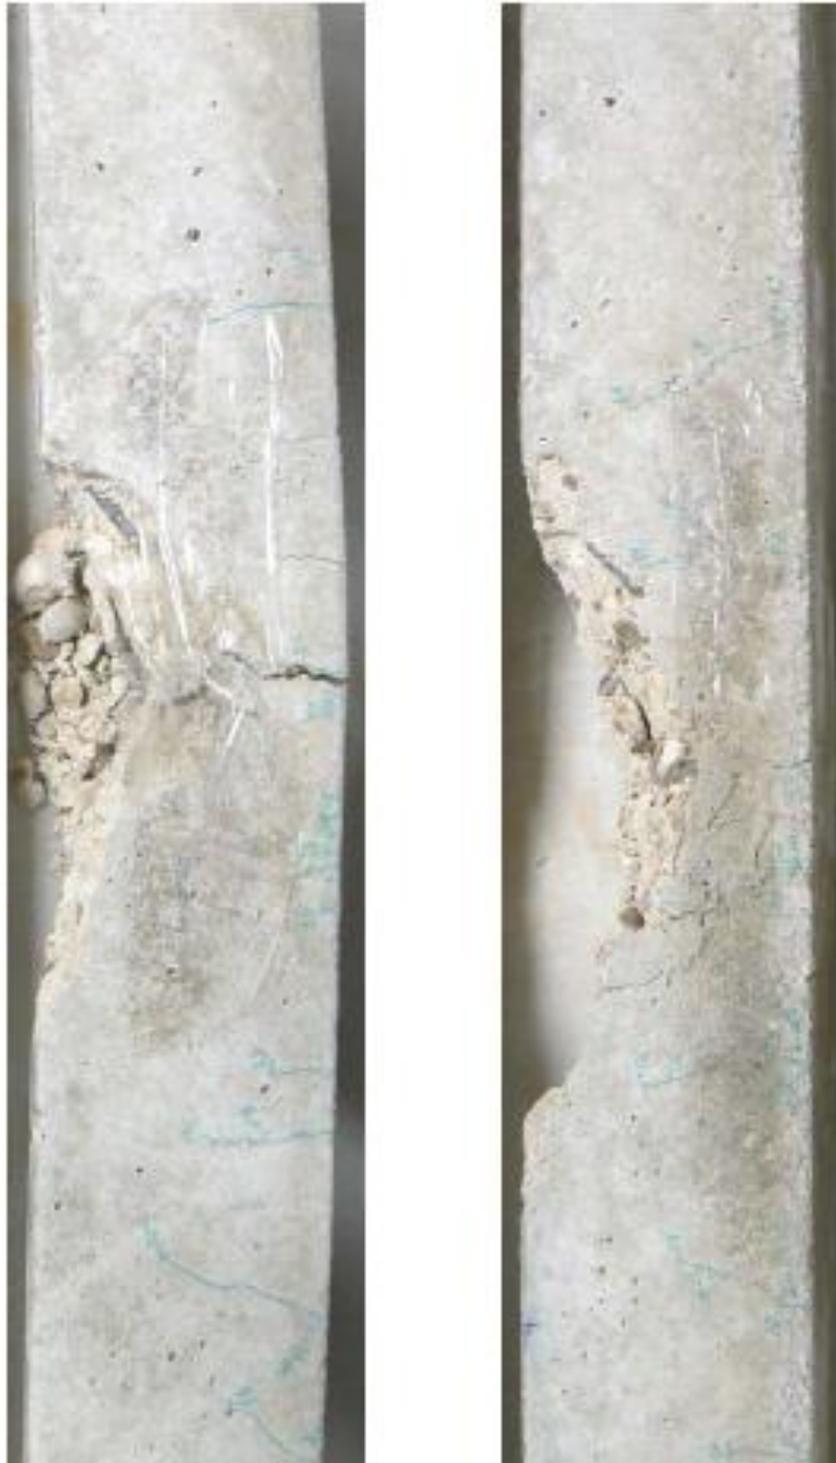
En las **figuras 65 y 66** se muestra el estado de las vigas después del ensayo. Las vigas nº 3 y 10 rompen por deformación excesiva de su armadura longitudinal (dos $\varnothing 8$) al superar su límite elástico, con importantes fisuras en la cara inferior de la pieza, una flecha de más de dos centímetros y, finalmente, la rotura del hormigón de la cabeza de compresión al disminuir la profundidad de la fibra neutra por la deformación de la viga.

Figura 65 Vigas nº 3 y 10, después del ensayo de rotura a flexión

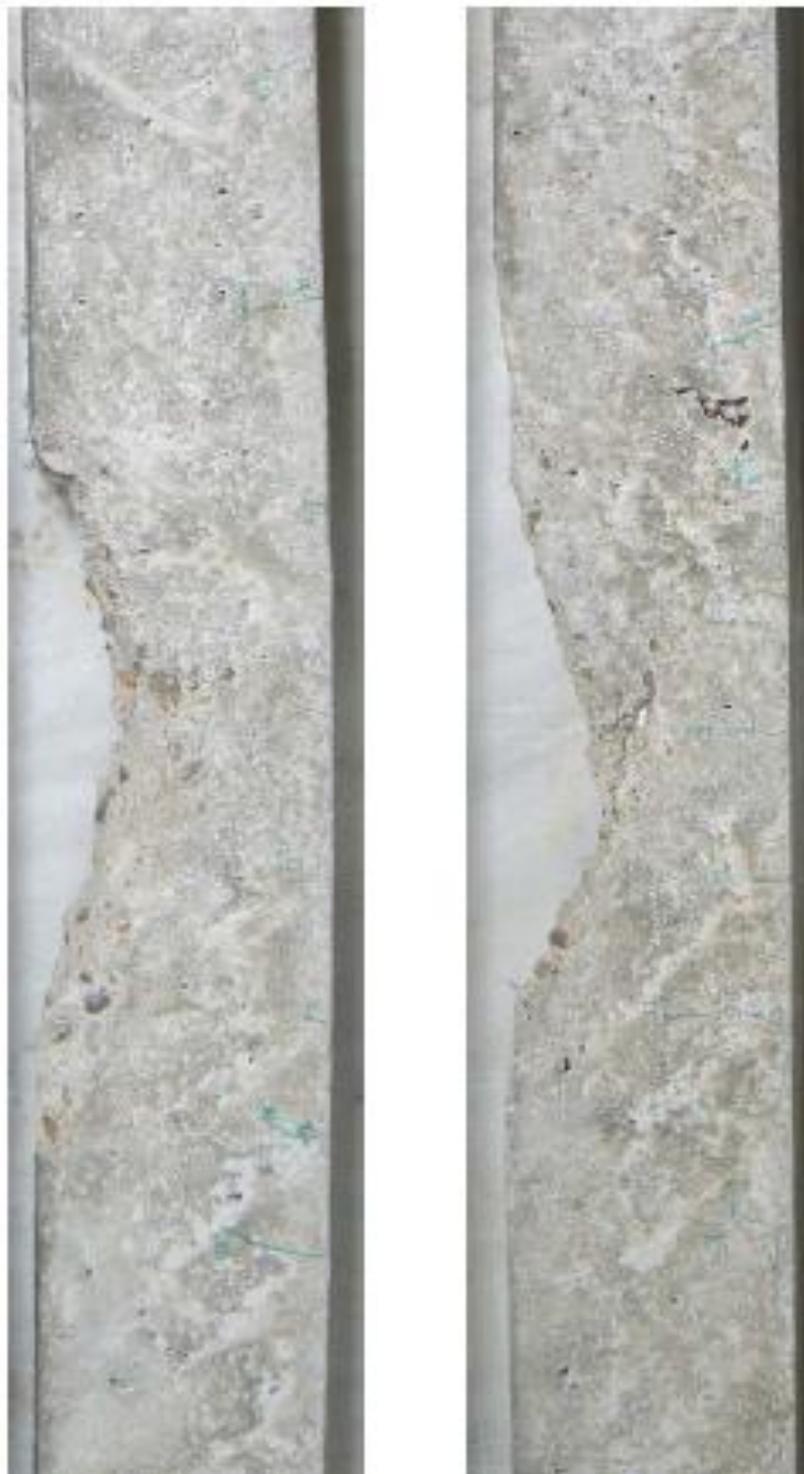
Las vigas nº 2 y 5 rompen por agotamiento del hormigón a compresión. Después de la rotura, por el empuje de la prensa, aumentan ligeramente las fisuras aparecidas durante en el ensayo en la parte inferior de las piezas.

Figura 66 Vigas nº 2 y 5, después del ensayo de rotura a flexión

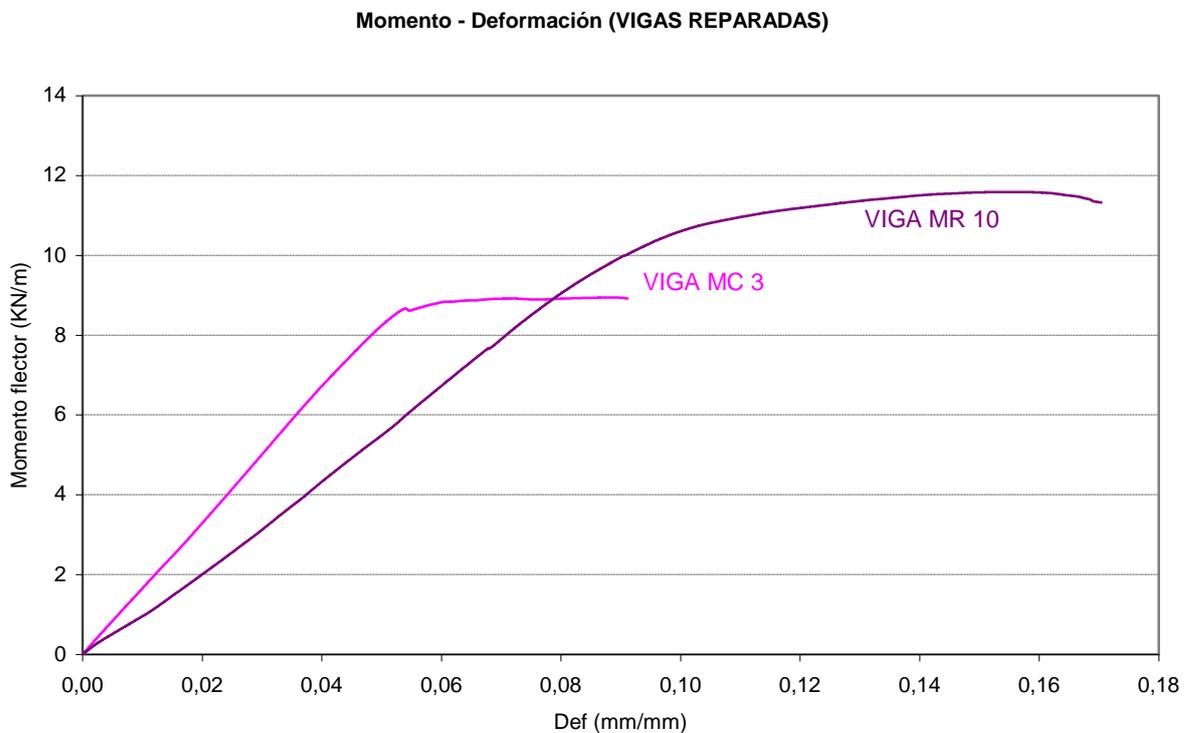
En la **figura 67** se recoge el gráfico momento-deformación de las dos vigas armadas con dos barras $\varnothing 8$, una viga reparada con mortero de reparación de base orgánica y la otra con mortero de cemento tradicional. En la **figura 68** se representa el gráfico momento-deformación de las dos vigas armadas con dos barras de $\varnothing 16$, una viga reparada con mortero de reparación de base orgánica y la otra con mortero de cemento tradicional.

Figura 67 Gráfico momento-deformación de las dos vigas armadas con dos barras $\varnothing 8$, una viga reparada con mortero de reparación de base orgánica y la otra con mortero de cemento tradicional.

Era fácil de predecir, a la vista de los resultados de los ensayos de las vigas sin reparar, que presentaban mayores diferencias de comportamiento entre las dos vigas armadas con 2 $\varnothing 8$, que entre las dos vigas armadas con 2 $\varnothing 16$, al igual que ocurre con las vigas reparadas.

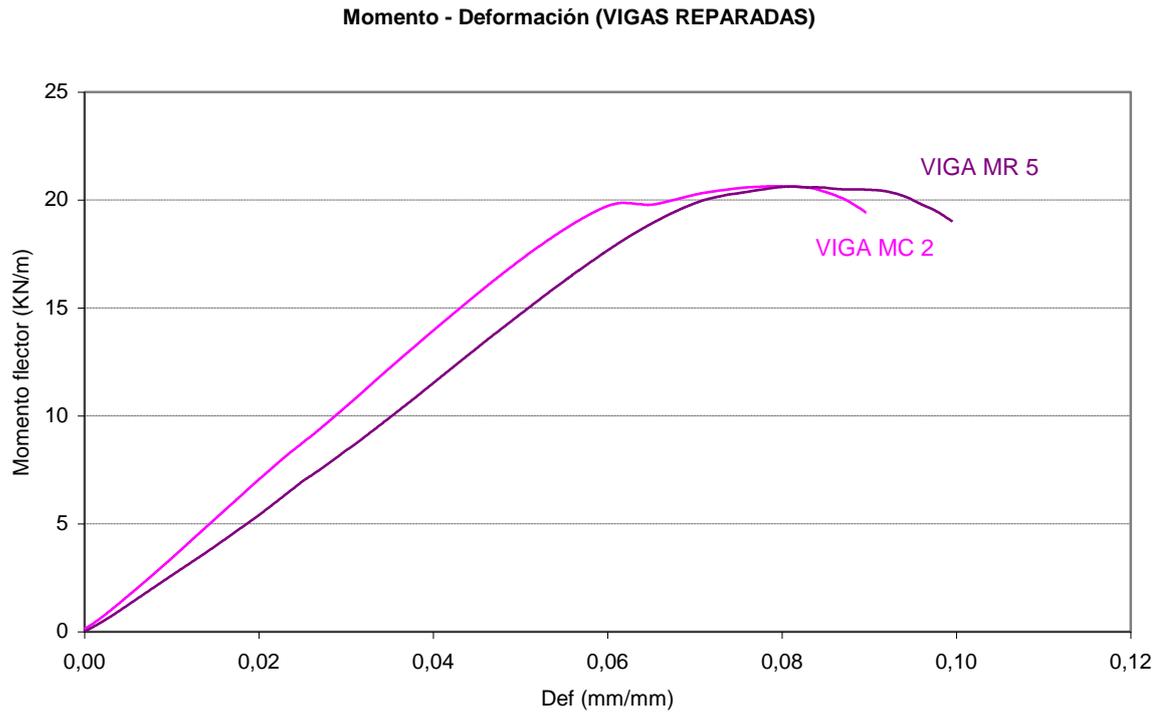
Figura 68 Gráfico momento-deformación de las dos vigas armadas con dos barras $\varnothing 16$, una viga reparada con mortero de reparación de base orgánica y la otra con mortero de cemento tradicional.

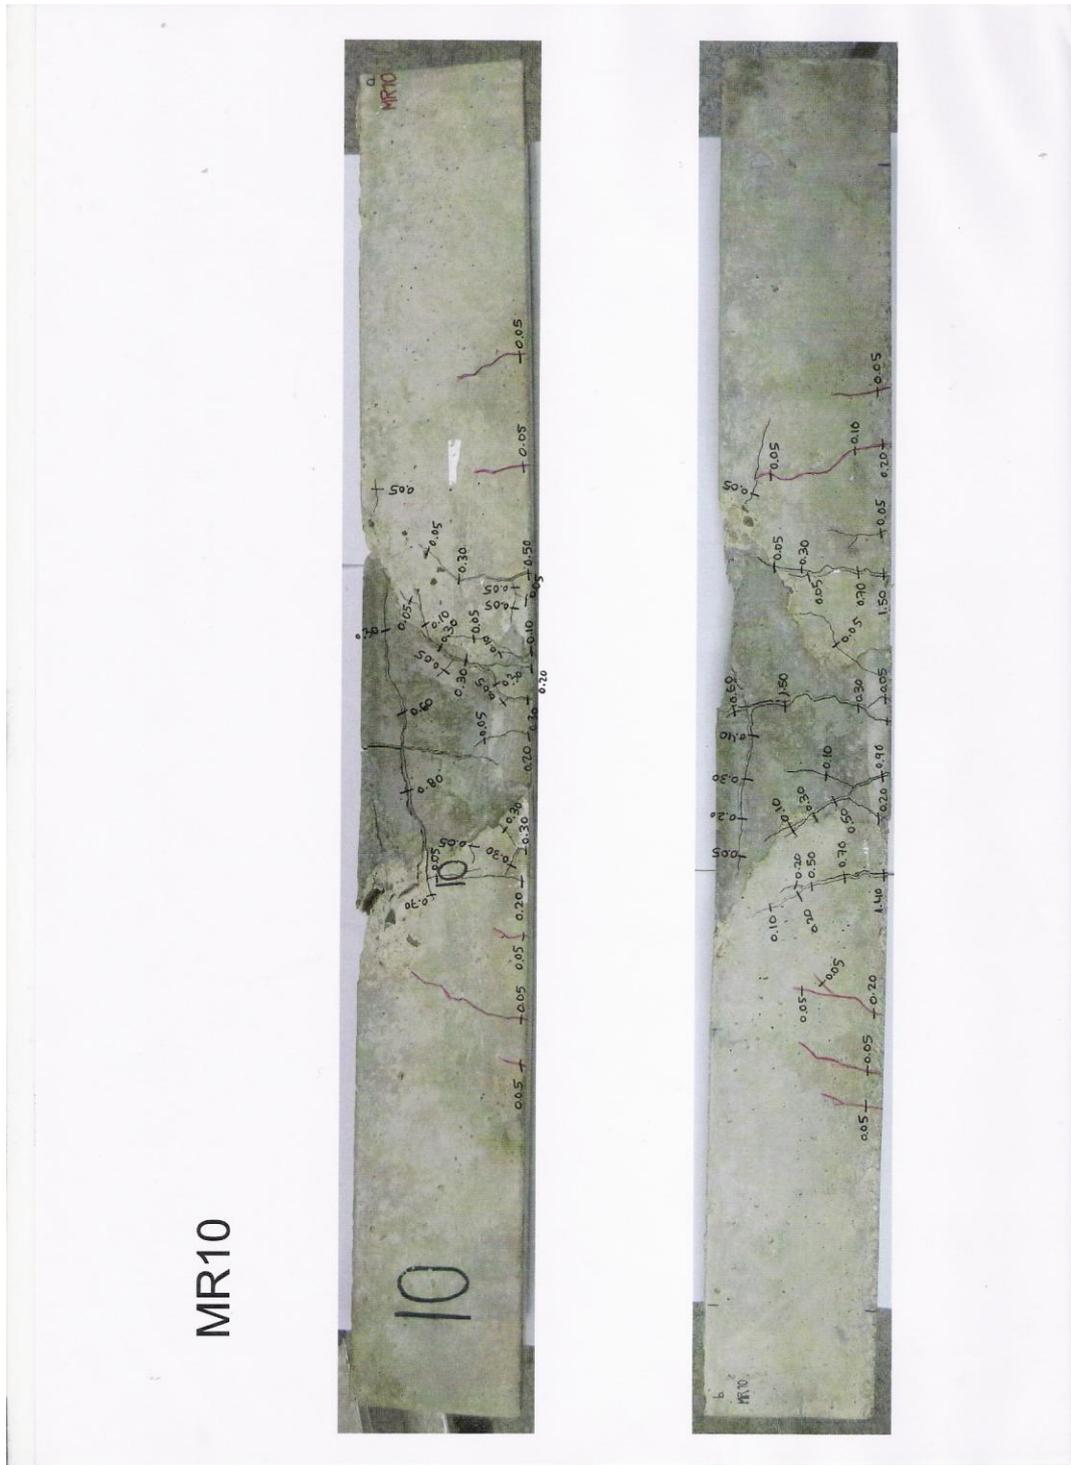
Figura 69 Fisuras en la viga MR10

Las vigas nº 10 y 3 concentran mayor número de fisuras en la zona central, mientras que en las vigas nº 2 y 5 las fisuras aparecidas tras el ensayo se distribuyen en toda la longitud de las piezas.

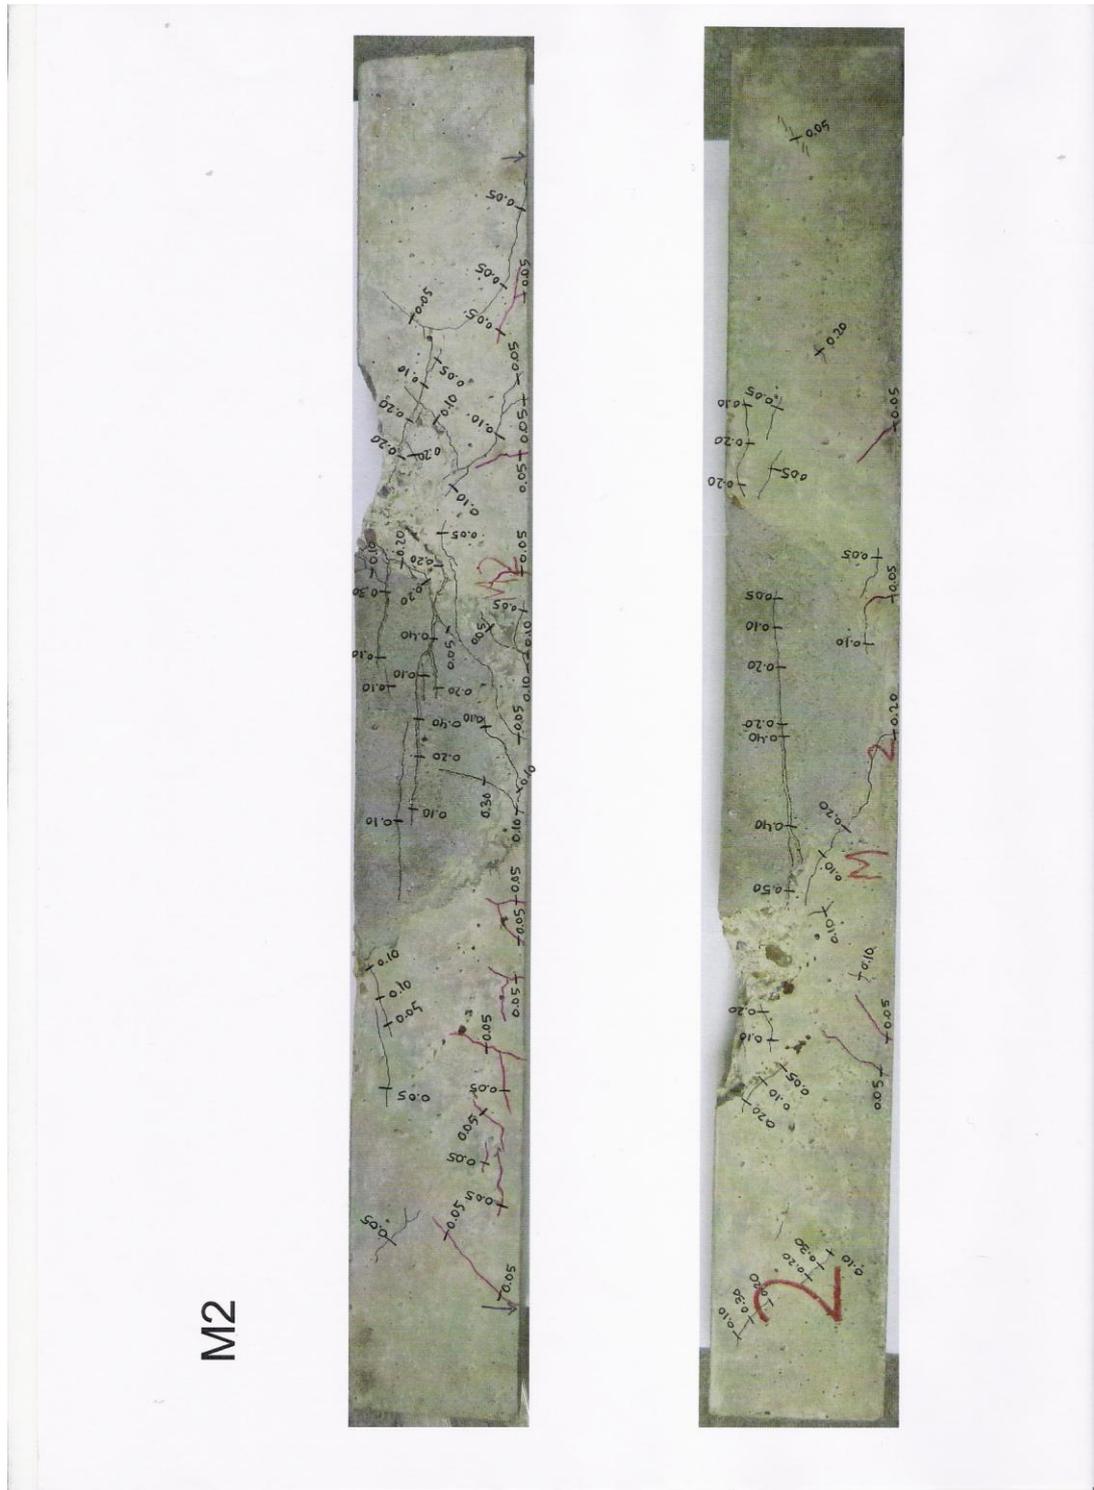
Figura 70 Fisuras en la viga M2

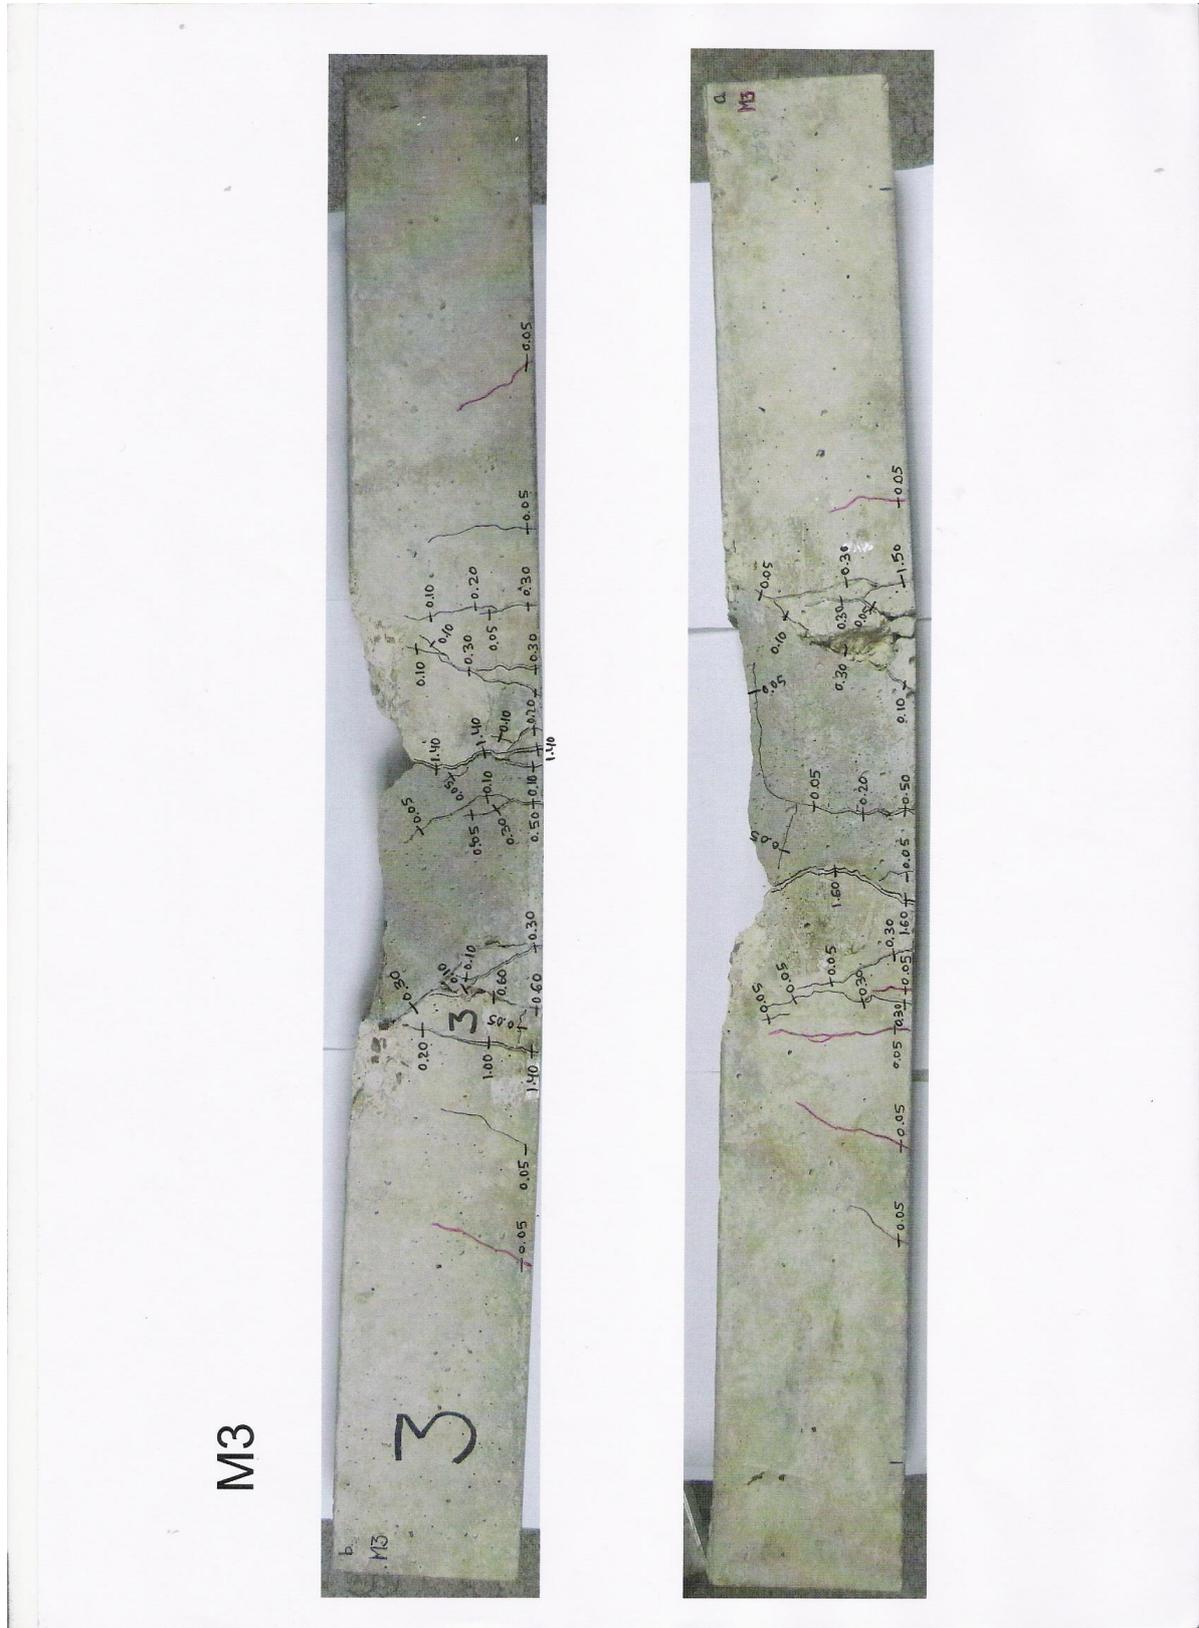
Figura 71 Fisuras en la viga M3
