MÁSTER UNIVERSITARIO EN “INNOVACIÓN TECNOLÓGICA EN EDIFICACIÓN”. (ITINERARIO INVESTIGADOR)

TRABAJO FIN DE MÁSTER

ESTUDIO DEL COMPORTAMIENTO DE SECCIONES MIXTAS DE HORMIGÓN-MORTERO DE REPARACIÓN BAJO SOLICITACIONES NORMALES

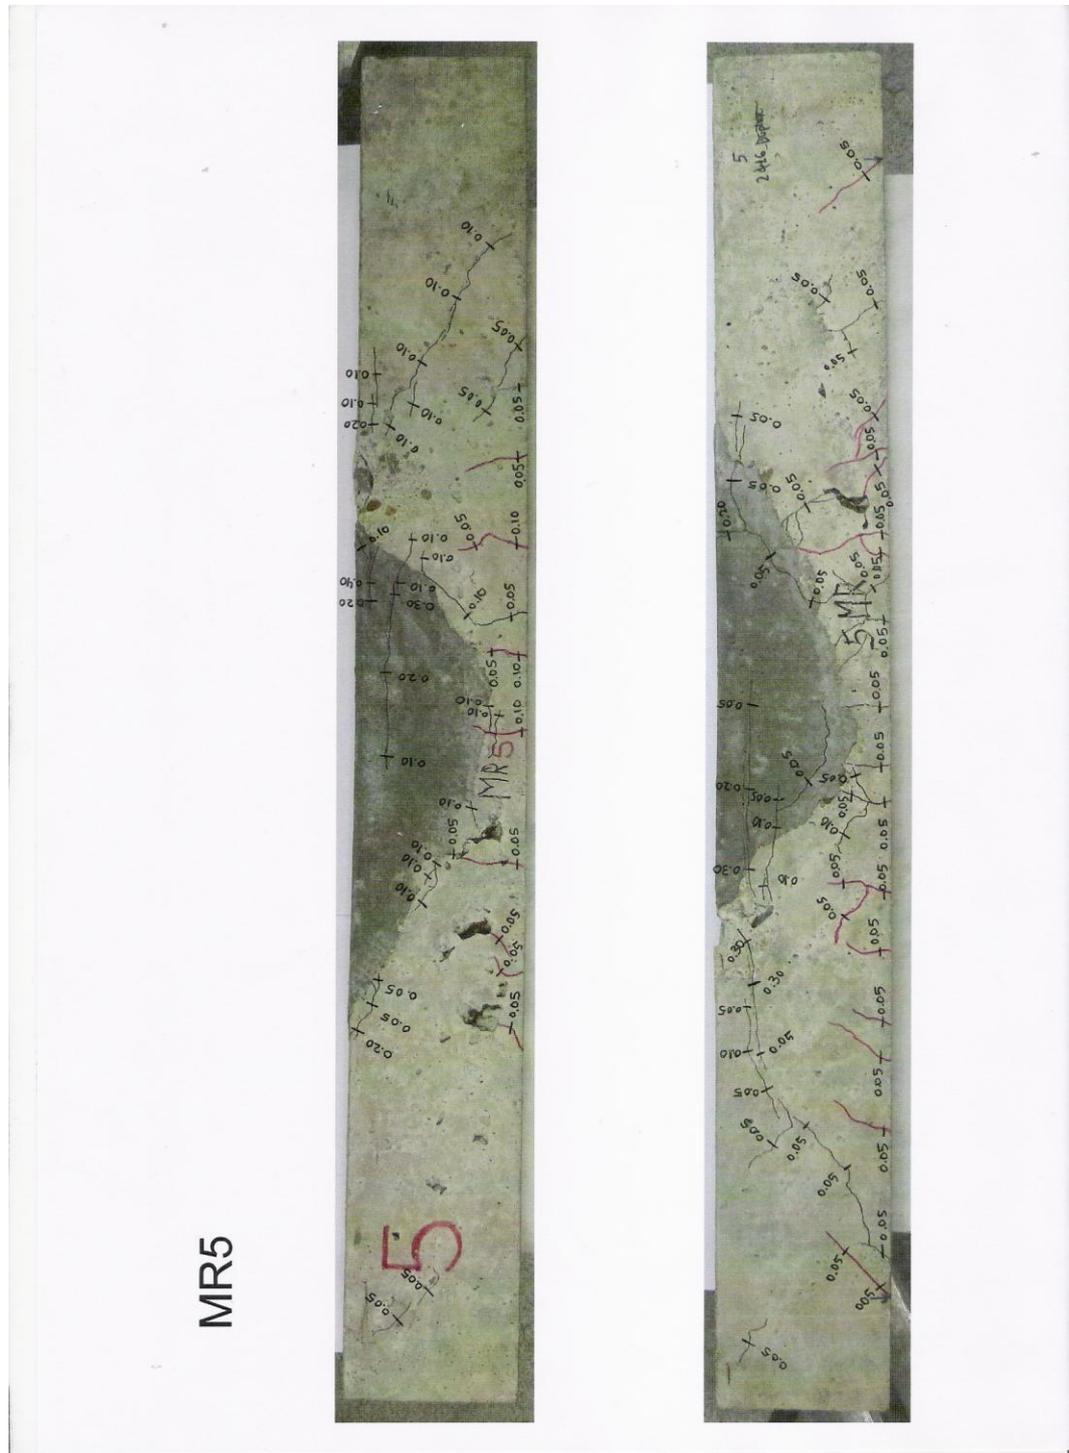
Figura 72 Fisuras em la viga MR5

Las vigas nº 10 y 3 concentran mayor número de fisuras en la zona central, mientras que en las vigas nº 2 y 5 las fisuras aparecidas tras el ensayo se distribuyen en toda la longitud de las piezas.

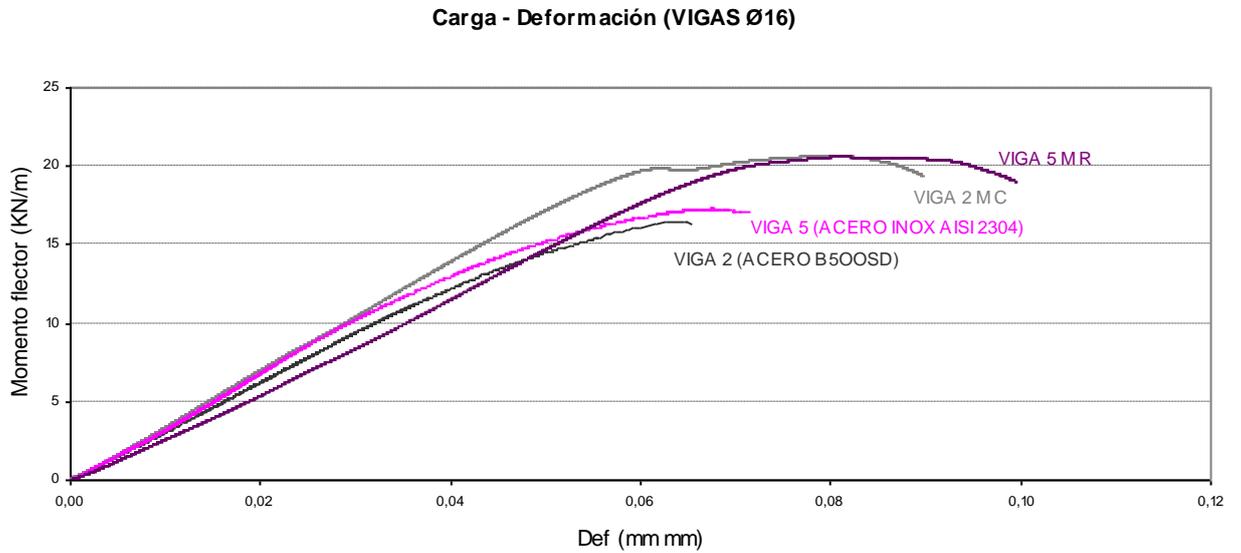
Figura 73 Gráfico momento-deformación de las vigas armadas con dos barras Ø16, antes y después de la reparación.

Por último se sintetizan los valores obtenidos en todas las vigas ensayadas, tanto antes como después de la reparación , en las **tablas 28 y 29** y **figuras 73 y 74**.

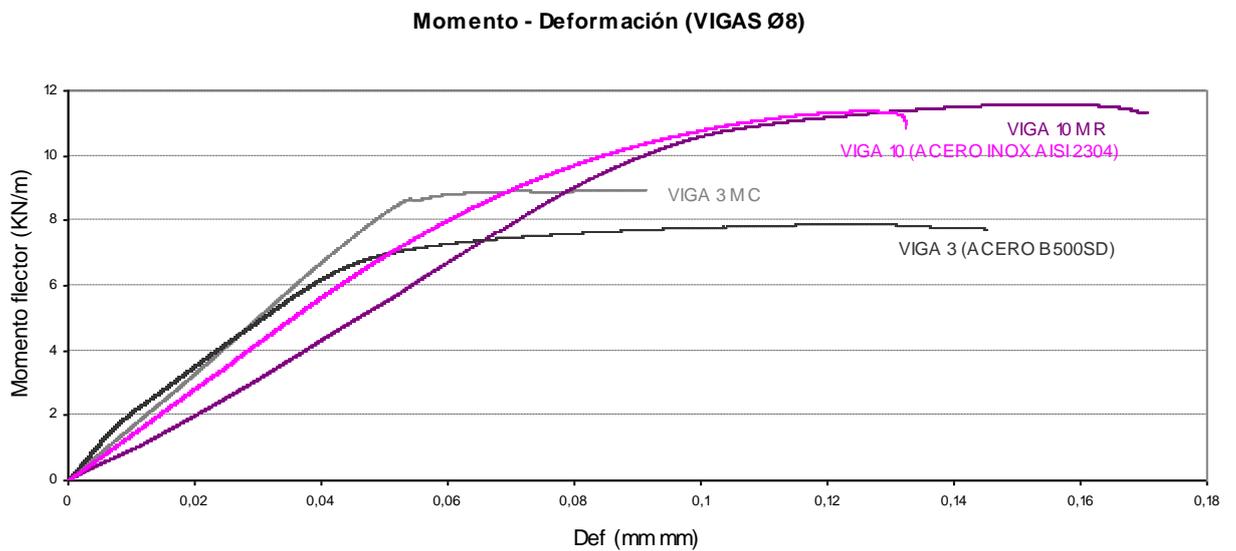
Figura 74 Gráfico momento-deformación de las vigas armadas con dos barras Ø8, antes y después de la reparación.

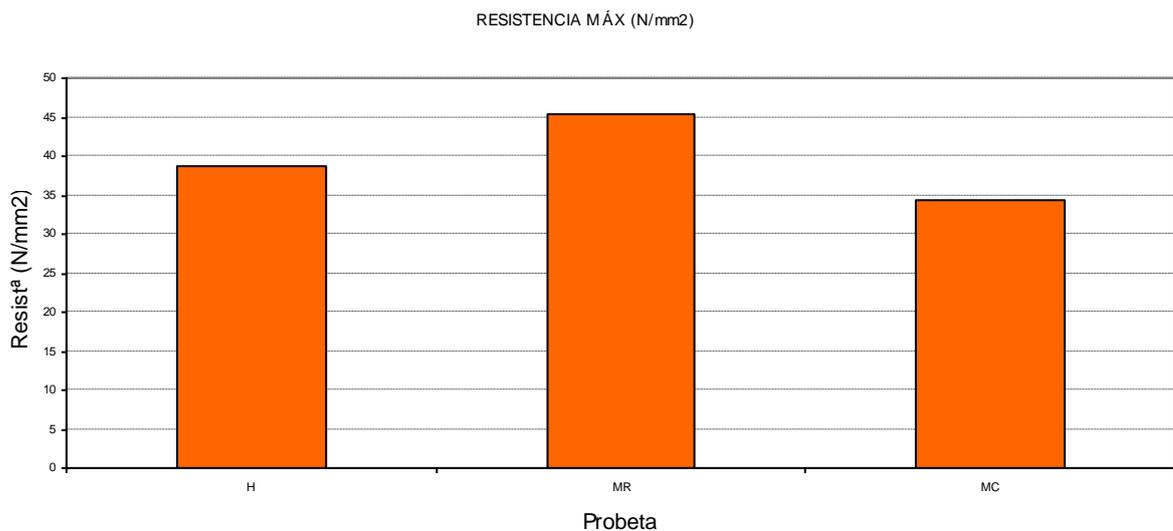
A la vista de los resultados de los ensayos de compresión de las probetas elaboradas con un material, reflejados en la **Tabla 15**, se desprende que la resistencia máxima alcanzada por los tres tipos de materiales ensayados, presenta diferencias significativas entre ambos morteros de reparación. En cambio no se produce tanta diferencia entre el hormigón y cada tipo de mortero individualmente. Lo vemos en el gráfico de la **figura 75**, que representa el valor medio de las tres probetas ensayadas de cada material.

Figura 75 Comparativa de los valores medios obtenidos, de las tres probetas, de la resistencia máxima, para los tres tipos de materiales ensayados.

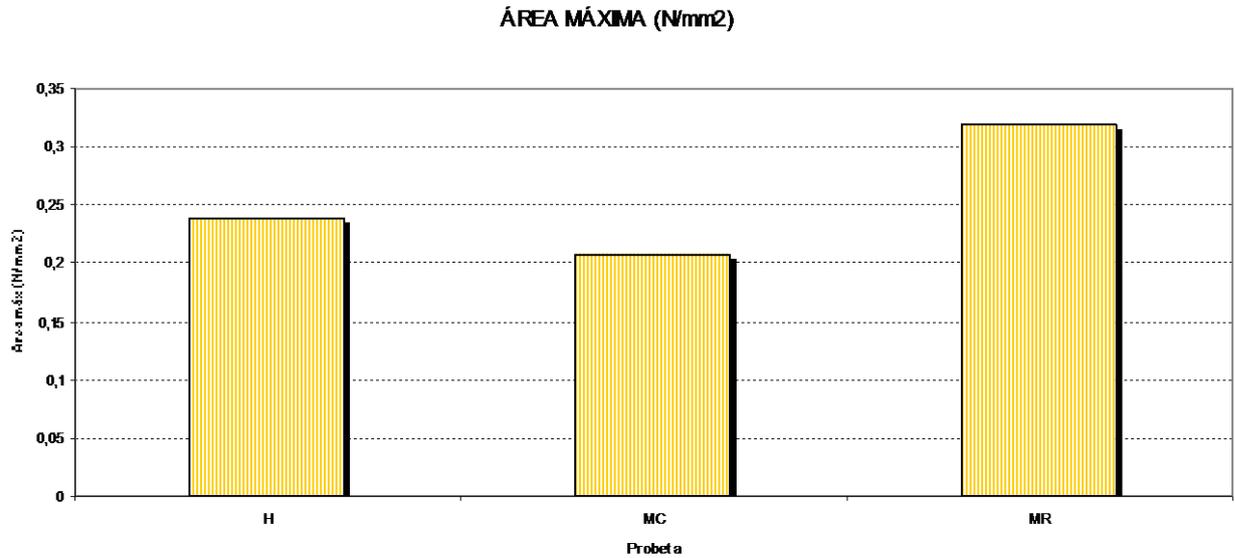
En las **figuras 76 y 77** se representan los valores medios de las áreas máxima y última encerradas bajo las curvas.

Figura 76 Comparativa de los valores medios obtenidos, de las tres probetas, del área máxima, para los tres tipos de materiales ensayados.

Se observa como el área máxima y última de las probetas elaboradas con mortero de reparación es superior al resto, lo que indica que posee una mayor ductilidad.

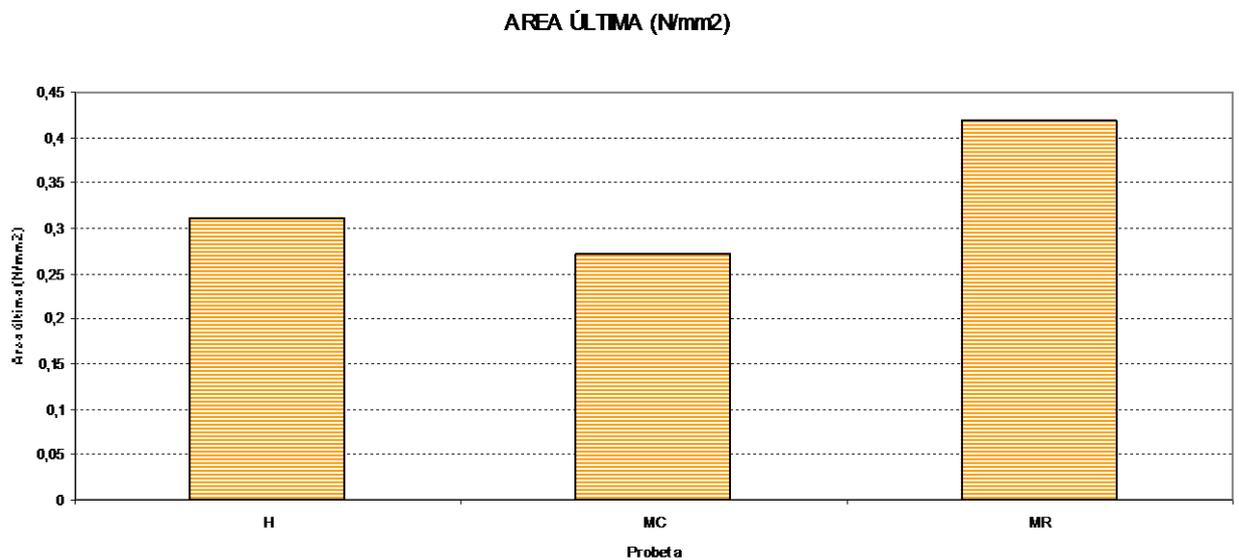
Figura 76 Comparativa de los valores medios obtenidos, de las tres probetas, del área última, para los tres tipos de materiales ensayados.

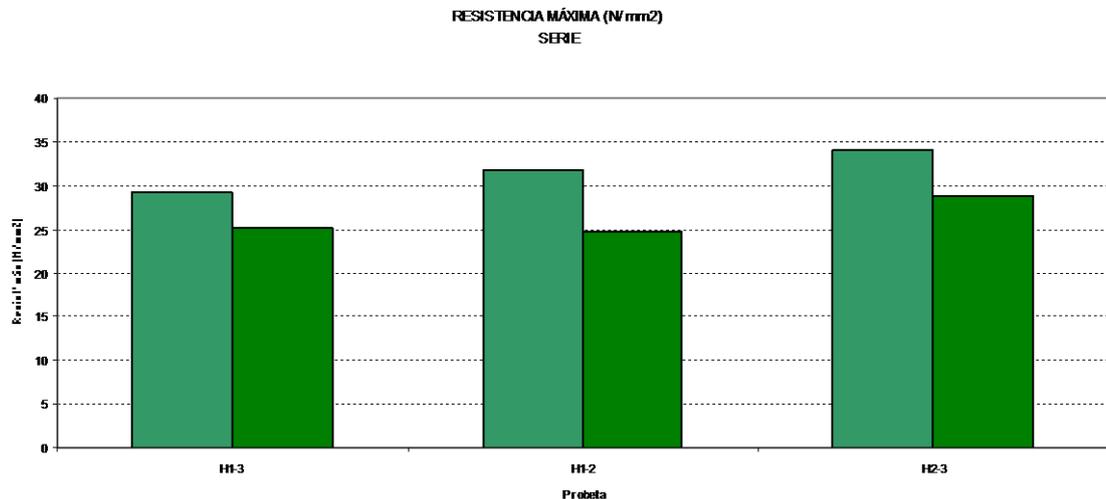
Se observa como la resistencia de las probetas formadas por 2/3 de hormigón y 1/3 mortero de reparación, son las que mayor resistencia alcanzan. En cambio la ductilidad mayor corresponde a las probetas que poseen un 50% de ambos materiales, por ser las que mayor energía acumulan bajo las curvas última y máxima. Se pueden observar los análisis de resultados en las **figuras 78, 79 y 80**.

Figura 78 Comparativa de los valores medios obtenidos, de las tres probetas mixtas, de la resistencia

Máxima, para colocación de probetas en serie.

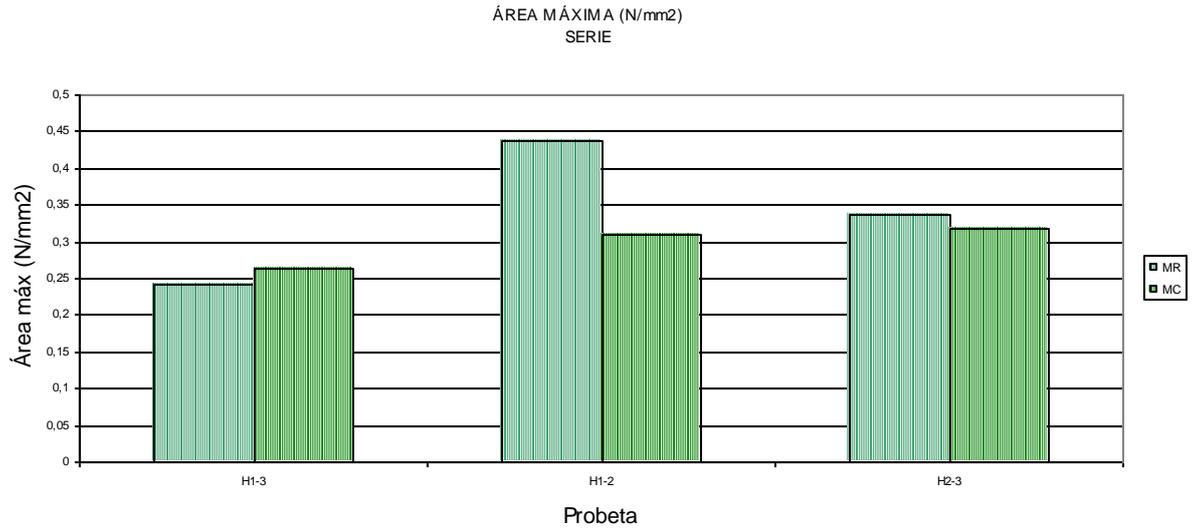
Figura 79 Comparativa de los valores medios obtenidos, de las tres probetas mixtas, del área máxima, para colocación de probetas en serie.

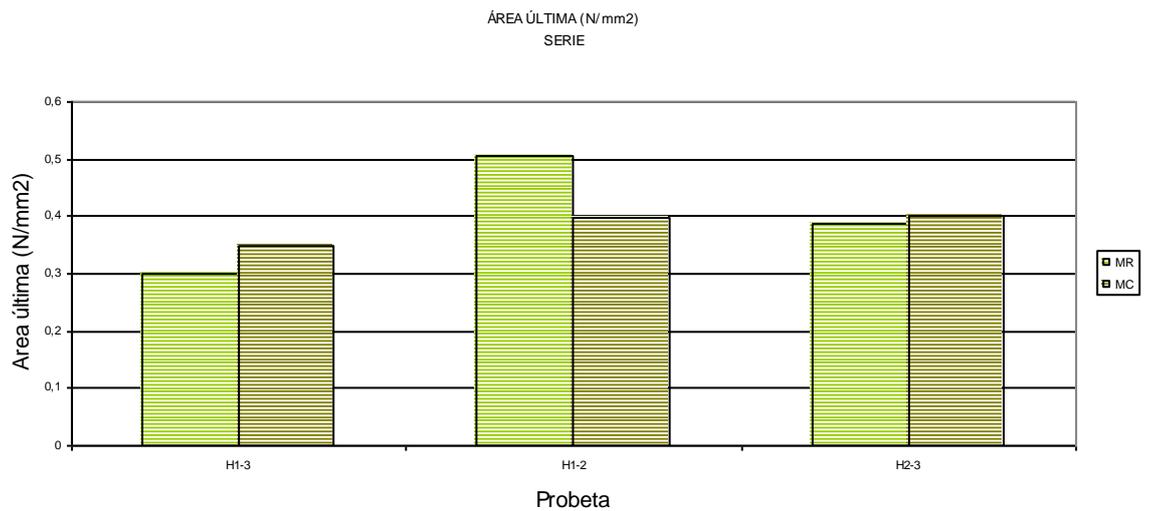
Figura 79 Comparativa de los valores medios obtenidos, de las tres probetas mixtas, del área última, para colocación de probetas en serie

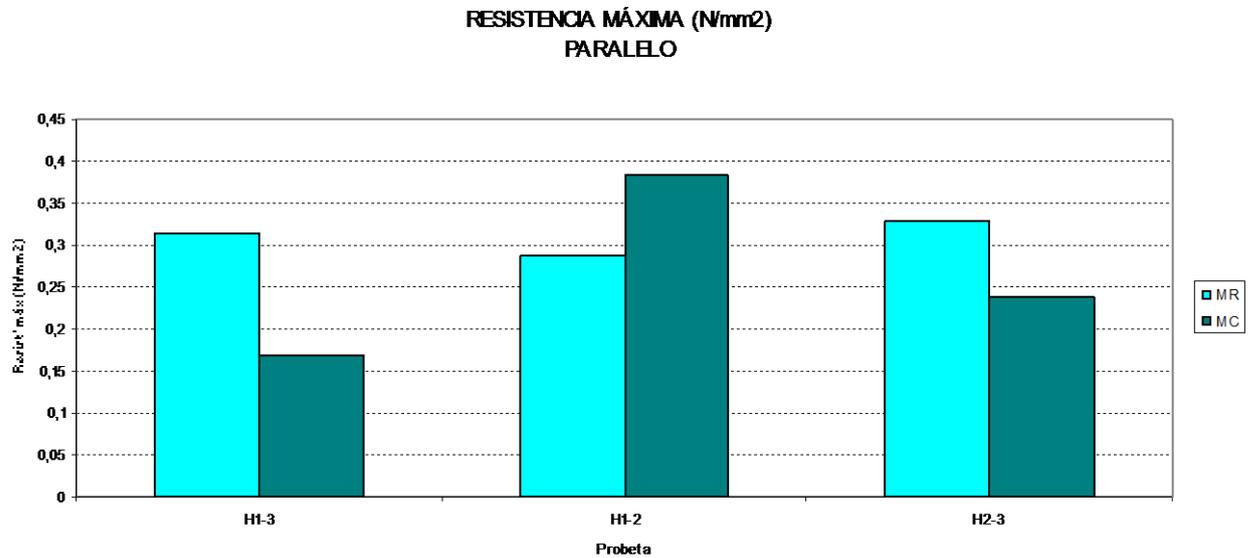
Las figuras 80, 81 y 82 muestran los análisis tras la rotura en paralelo.

Figura 80 Comparativa de los valores medios obtenidos, de las tres probetas mixtas, de la resistencia Máxima, para colocación de probetas en paralelo.

En paralelo hay más dispersión de resultados que en las probetas sólo de hormigón o mortero.

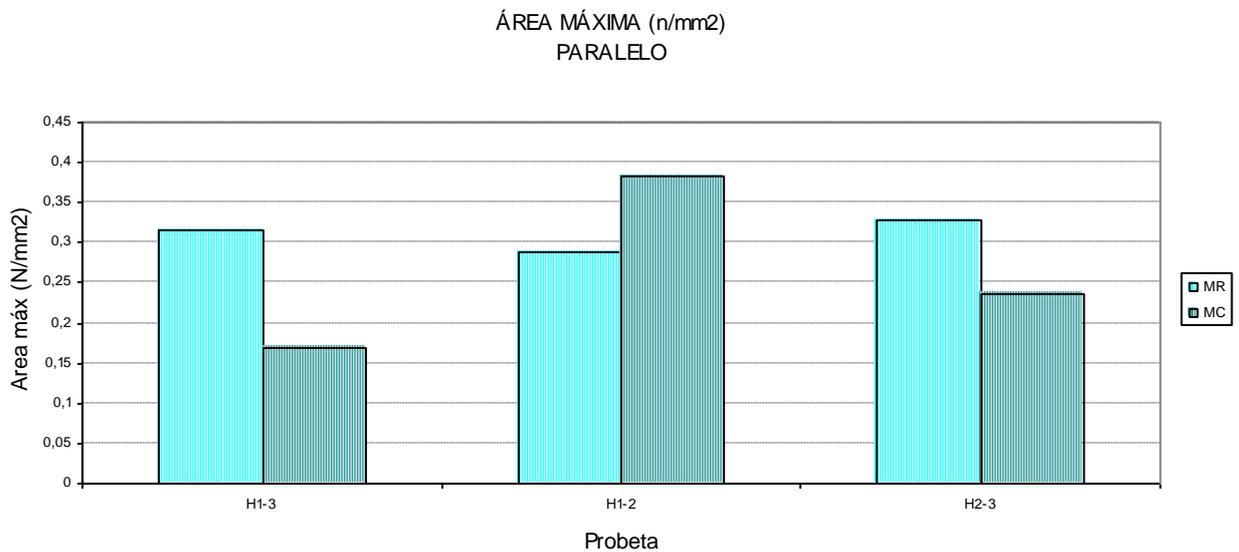
Figura 81 Comparativa de los valores medios obtenidos, de las tres probetas mixtas, del área Máxima, para colocación de probetas en paralelo.

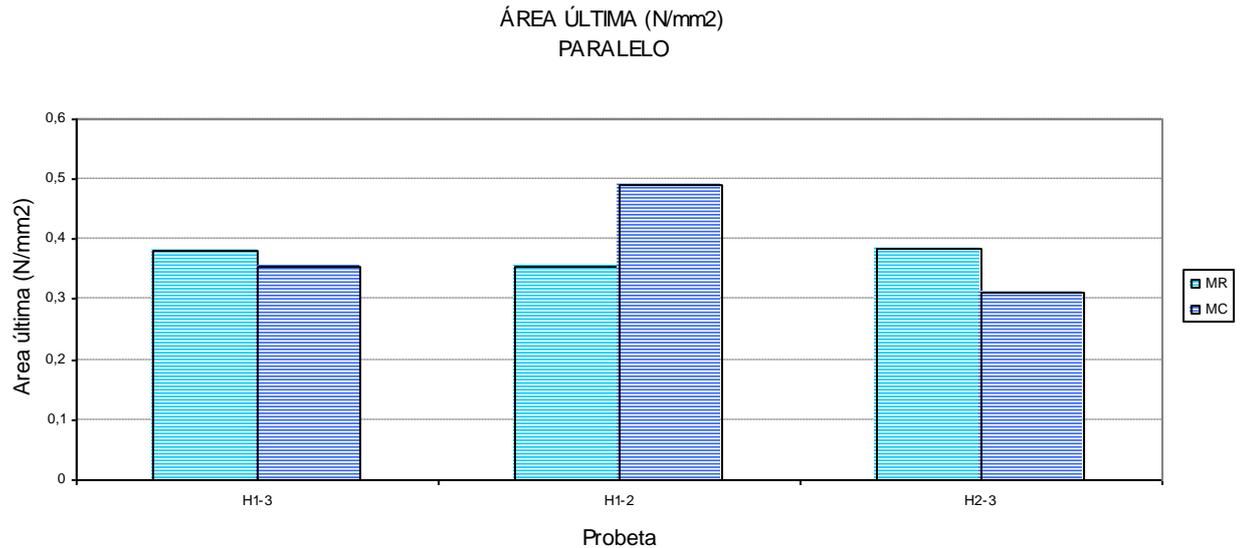
Figura 82 Comparativa de los valores medios obtenidos, de las tres probetas mixtas, del área última, para colocación de probetas en paralelo.

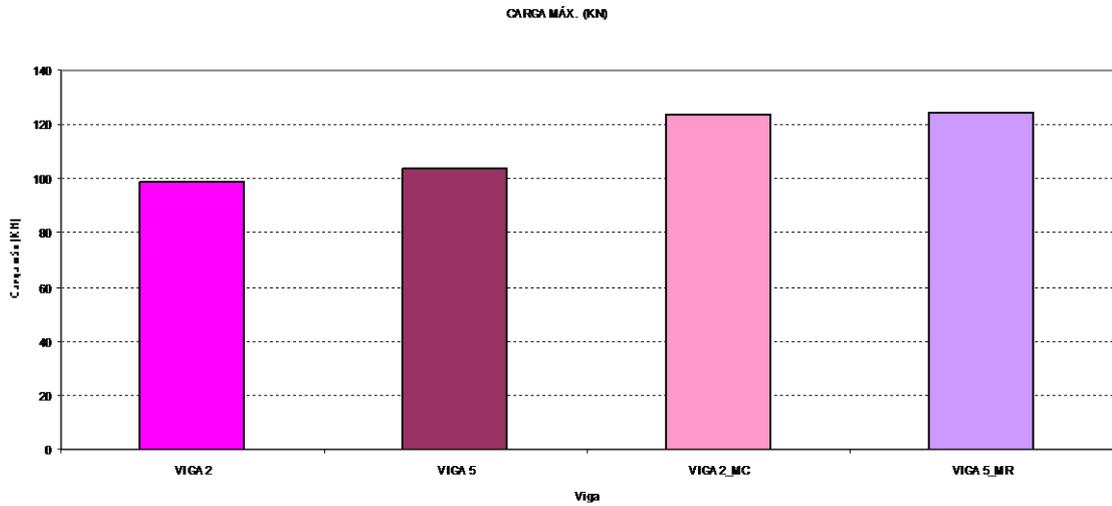
Figura 83 Comparativa de los valores de resistencia obtenidos en las vigas 2 y 5, antes y después de reparar.

Existe un aumento homogéneo de la resistencia en comparación de las vigas sin reparar y reparadas, tanto con mortero de cemento como de reparación de base orgánica.

En las **figuras 83** y **84**, se puede constatar la superior ductilidad de las secciones armadas con acero al carbono respecto a las armadas con acero inoxidable.

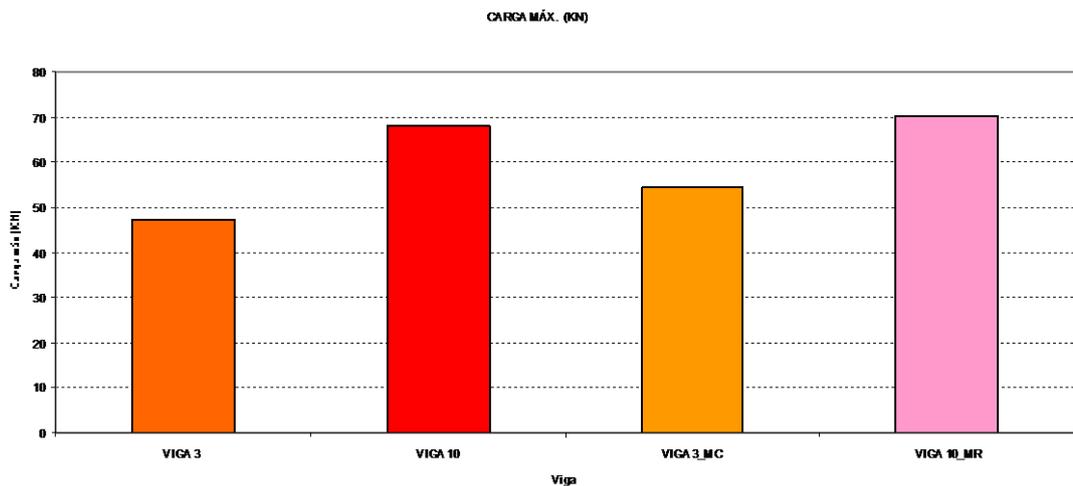
Figura 84 Comparativa de los valores de resistencia obtenidos en las vigas 3 y 10, antes y después de reparar.

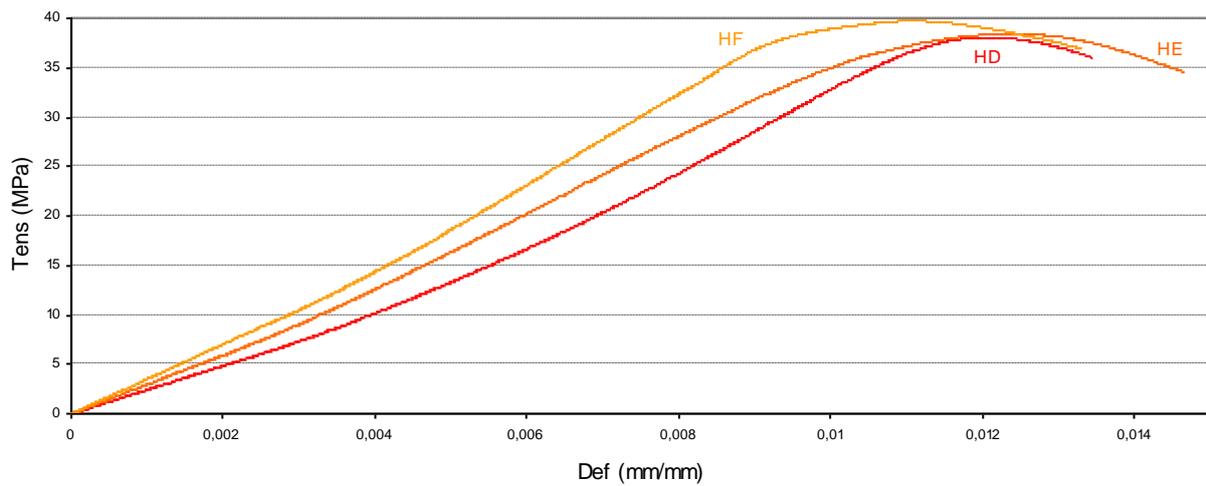
Tensión-Deformación (HORMIGÓN)

Probeta	Q máx. (KN)	$\epsilon_{\text{máx}}$ (%)	f_{cm} (N/mm ²)	Emáx. (N/mm ²)	$\Omega_{\text{máx}}$ (N/m ²)	Ω_u (N/mm ²)
HD	380,50	0,01211	38,05	3142,60	0,22039	0,27069
HE	384,22	0,01243	38,42	3089,19	0,25936	0,34119
HF	397,28	0,01102	39,73	3603,73	0,23388	0,32246

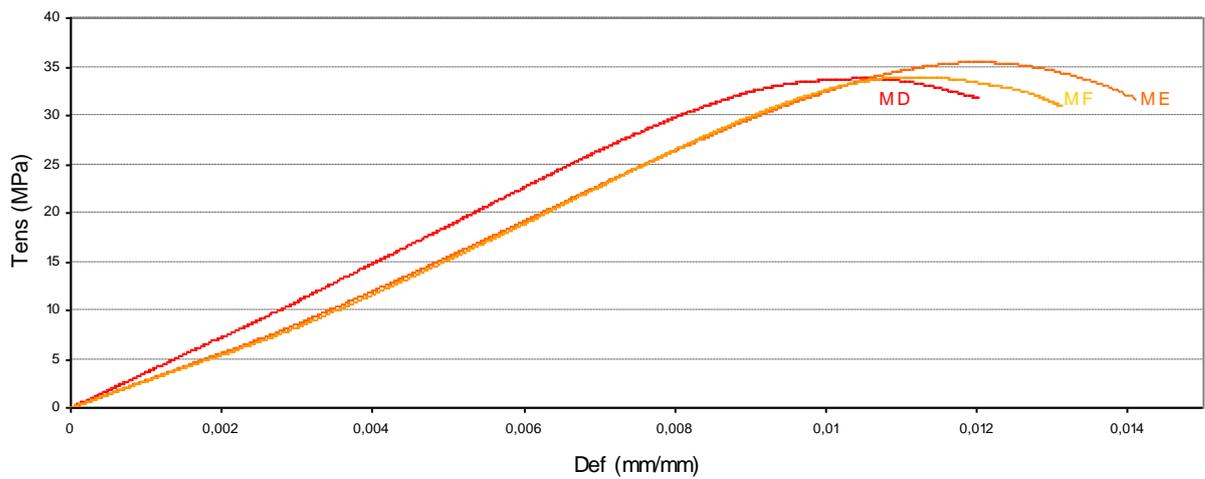
Tensión-Deformación (MORTERO DE CEMENTO)

Probeta	Q máx. (KN)	$\epsilon_{\text{máx}}$ (%)	f_{cm} (N/mm ²)	$E_{\text{máx.}}$ (N/mm ²)	$\Omega_{\text{máx}}$ (N/m ²)	Ω_u (N/mm ²)
MD	337,97	0,01703	33,79	1984,73	0,19951	0,25132
ME	354,66	0,01198	35,46	2959,93	0,22681	0,30010
MF	339,62	0,01695	33,96	2003,79	0,19630	0,26072

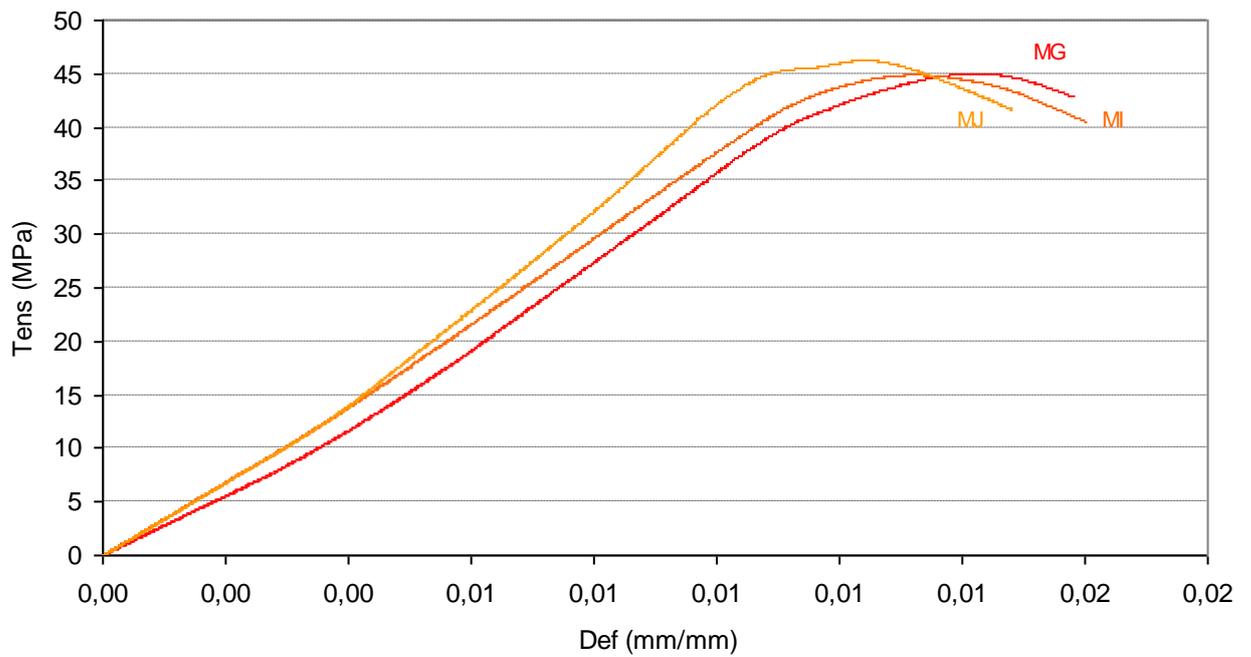
Tensión - Deformación (MORTERO DE BASE ORGÁNICA)

Probeta	Q máx. (KN)	$\epsilon_{\text{máx}}$ (%)	f_{cm} (N/mm ²)	$E_{\text{máx.}}$ (N/mm ²)	$\Omega_{\text{máx}}$ (N/mm ²)	Ω_u (N/mm ²)
MG	450,41	0,01422	45,04	3168,19	0,33869	0,40944
MI	448,91	0,01679	44,89	2672,99	0,31669	0,43867
MJ	462,52	0,01634	46,25	2829,84	0,30263	0,40804

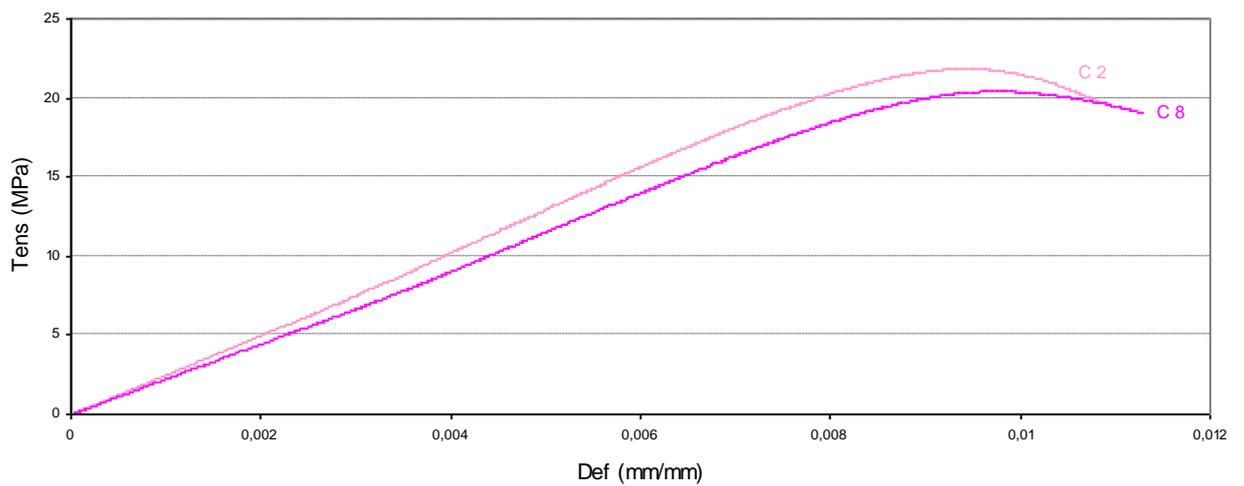
Tensión-Deformación (CILÍNDRICA 1 y 2)

Probeta	Q máx. (KN)	$\epsilon_{\text{máx}}$ (%)	f_{cm} (N/mm ²)	$E_{\text{máx.}}$ (N/mm ²)	$\Omega_{\text{máx}}$ (N/mm ²)	Ω_u (N/mm ²)
Cilíndrica 1	204,23	0,01094	20,42	1865,13	0,10764	0,13854
Cilíndrica 2	218,34	0,01056	21,83	2067,05	0,11243	0,14279

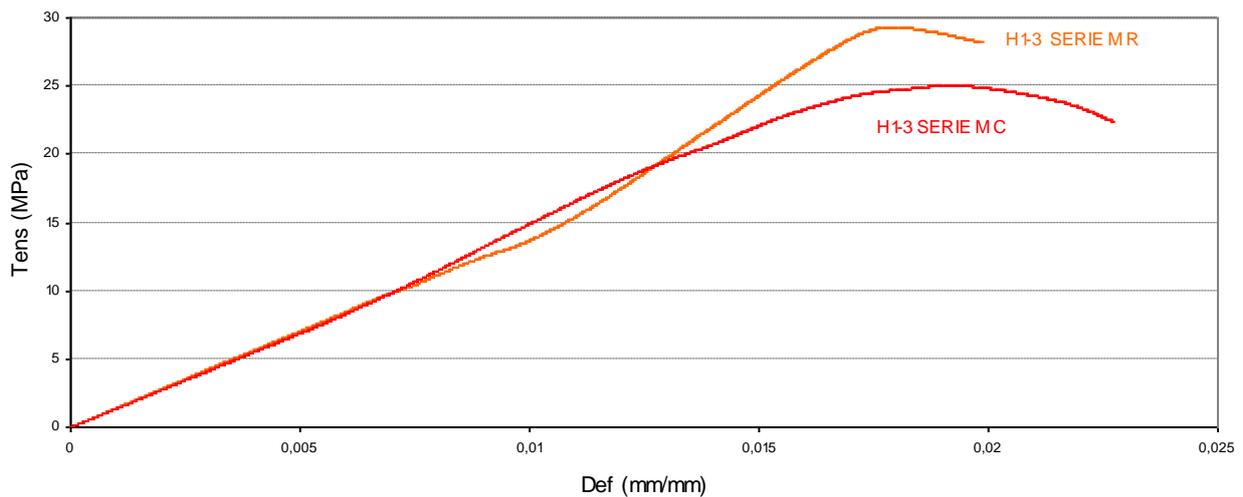
Tensión-Deformación (H1-3 SERIE)

Probeta	Q máx. (KN)	$\epsilon_{m\acute{a}x}$ (%)	f_{cm} (N/mm ²)	$E_{m\acute{a}x}$ (N/mm ²)	$\Omega_{m\acute{a}x}$ (N/mm ²)	Ω_u (N/mm ²)
H1-3C	293,19	0,03045	29,32	962,89	0,241	0,29920
H1-2C	317,51	0,03299	31,75	962,47	0,438	0,50668
H2-3C	340,27	0,02649	34,03	1284,64	0,336	0,38760

Tabla Resultados de los ensayos de compresión en serie de las probetas mixtas de hormigón-mortero de reparación de base orgánica.

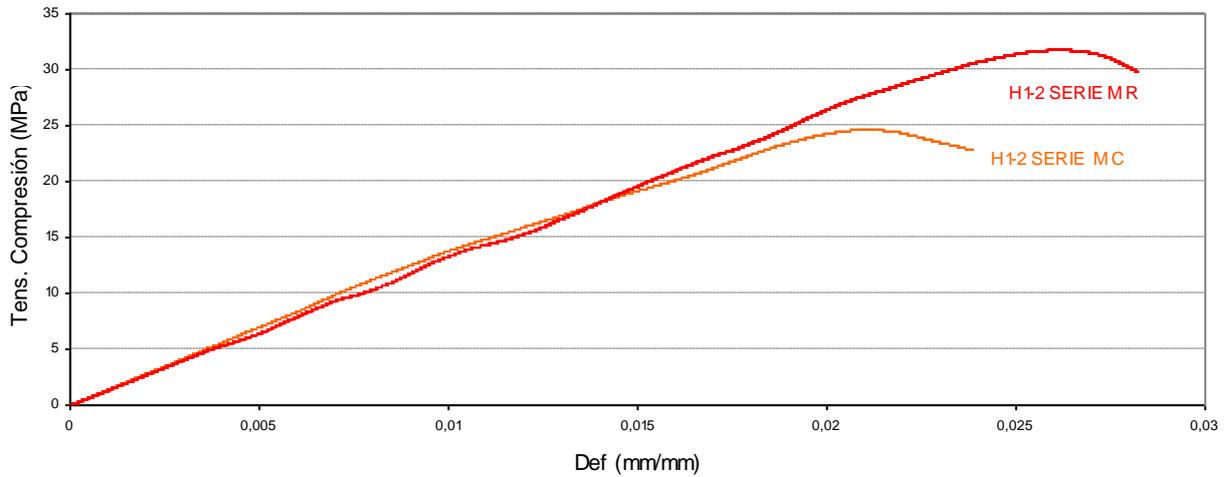
Tensión-Deformación (H1-2 SERIE)

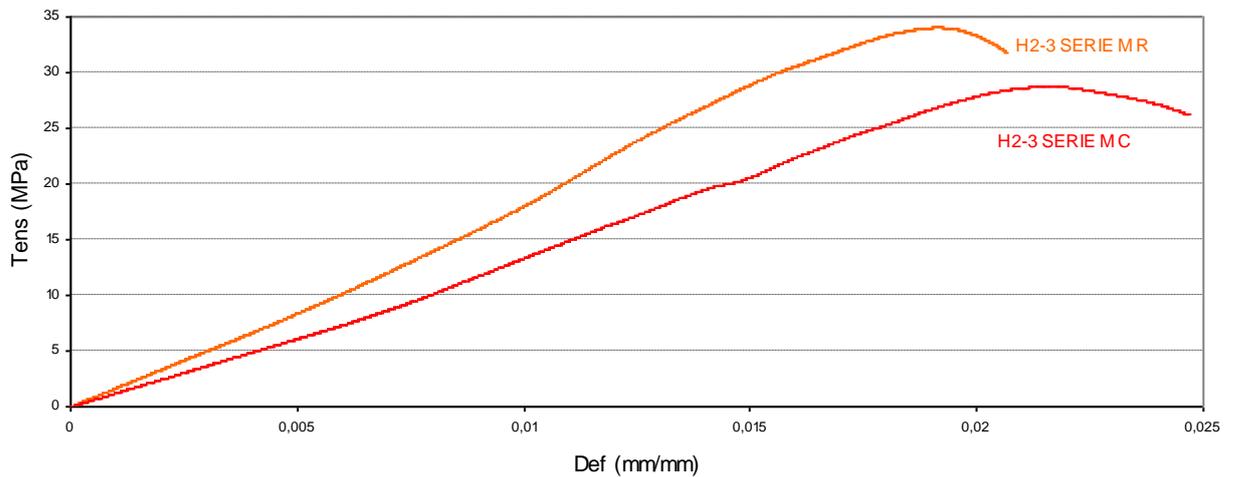
Tensión-Deformación (H2-3 SERIE)

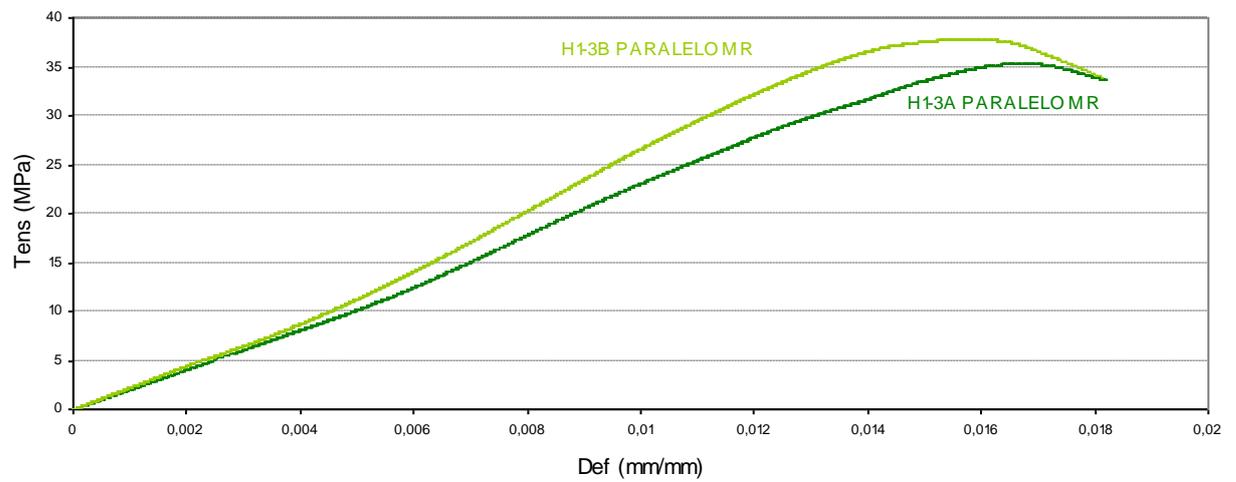
Tensión-Deformación (H1-3 PARALELO)

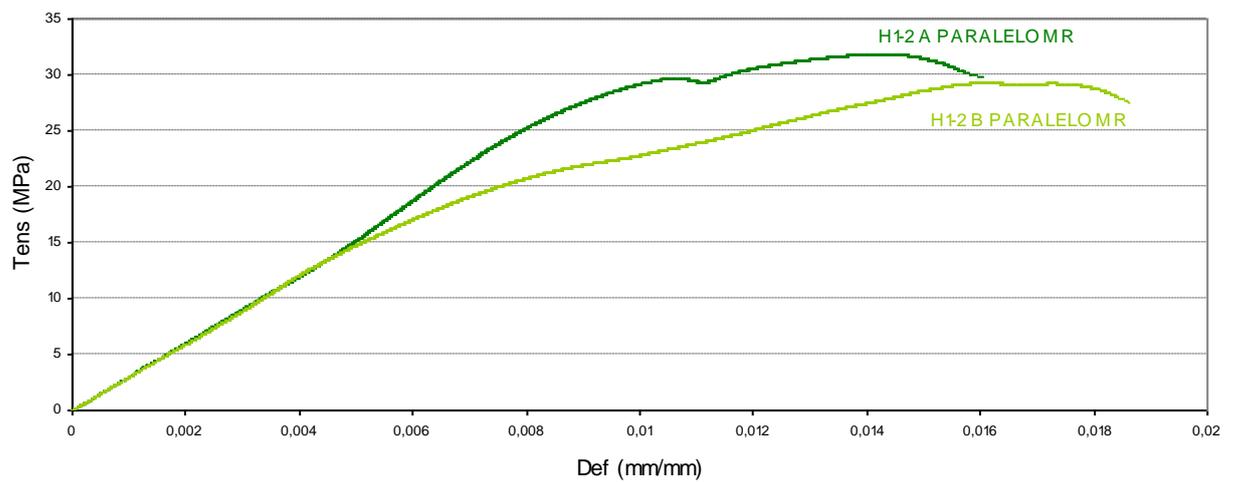
Tensión-Deformación (H1-2 PARALELO)

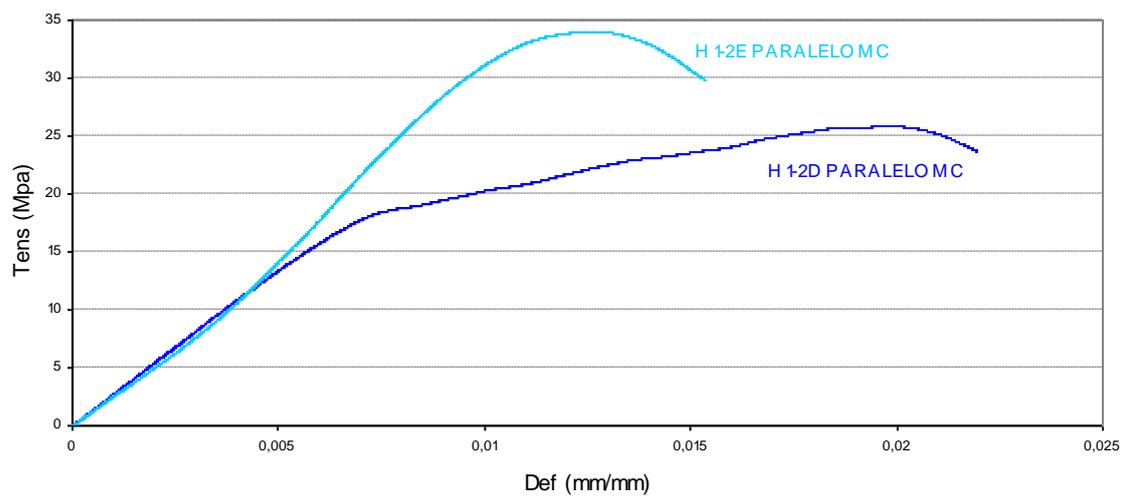
Tensión-Deformación (H1-2 PARALELO)

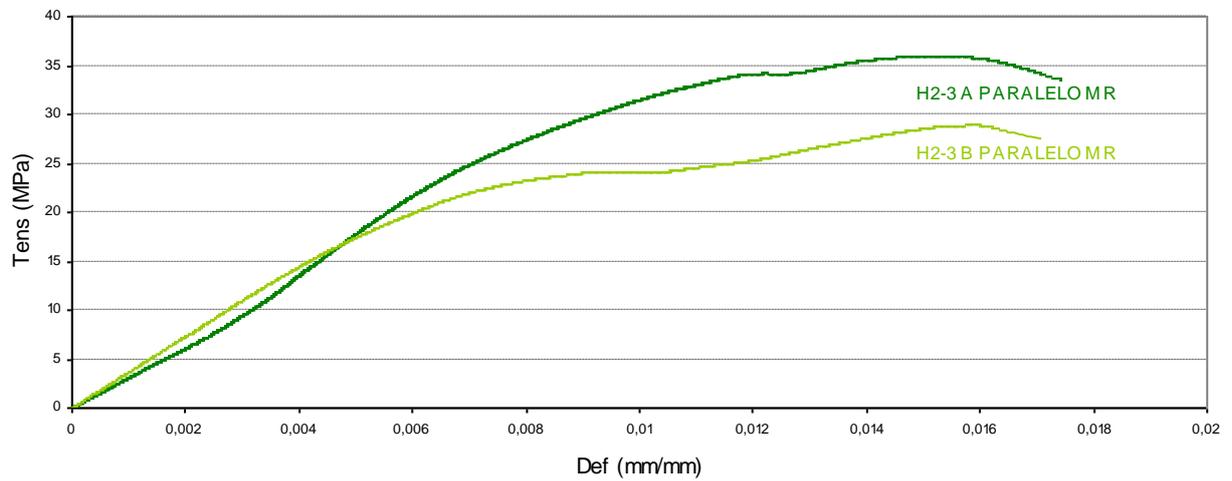
Tensión-Deformación (H2-3 PARALELO)

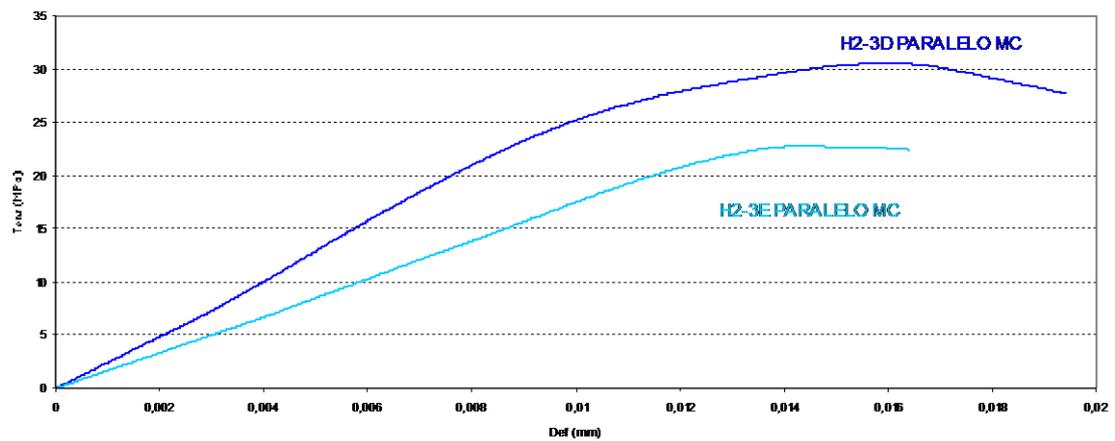
Tensión-Deformación (H2-3 PARALELO)

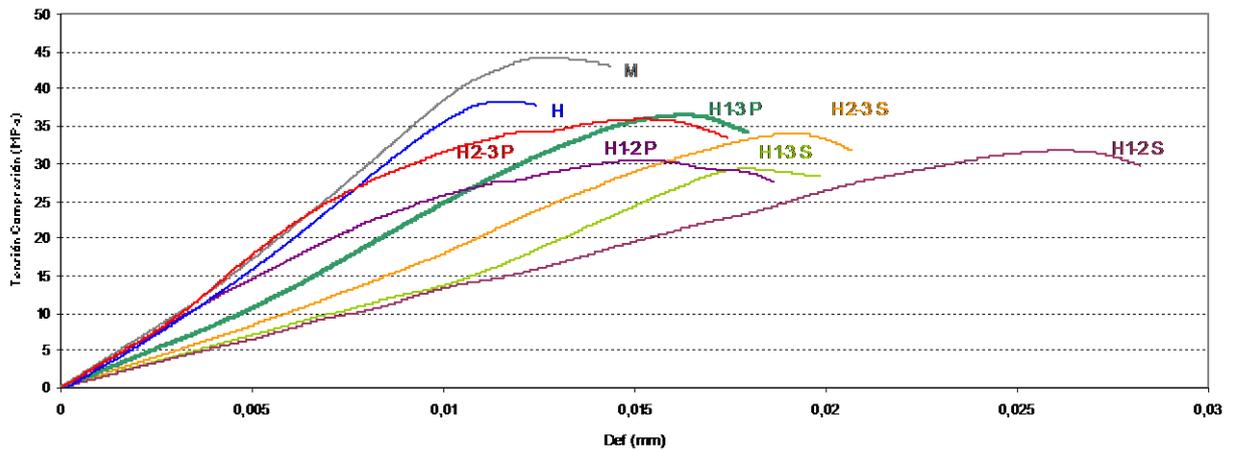
**Tensión-Deformación (MEDIAS TOTALES)
MORTERO DE REPARACIÓN**

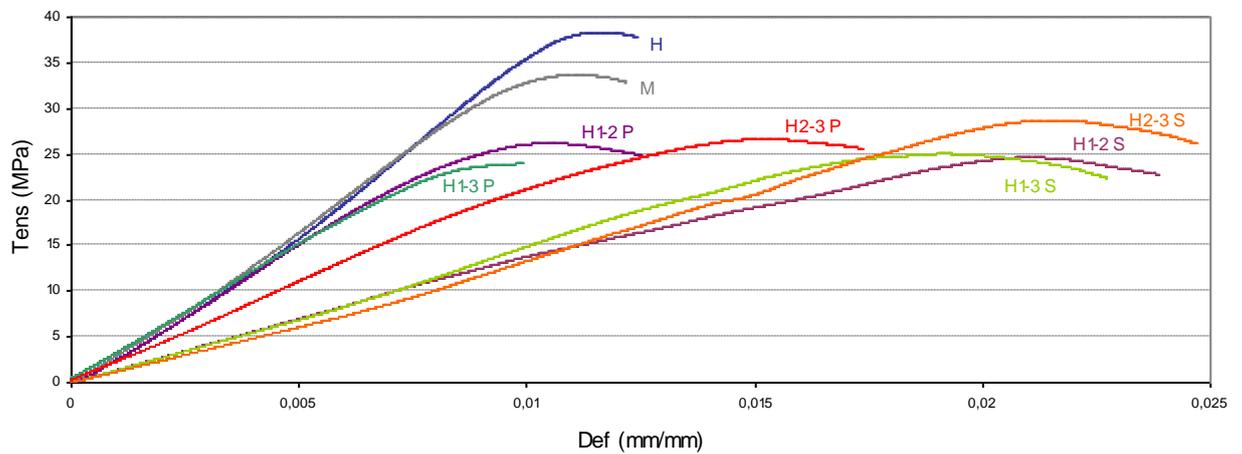
Tensión-Deformación (MEDIAS TOTALES)
MORTERO DE CEMENTO

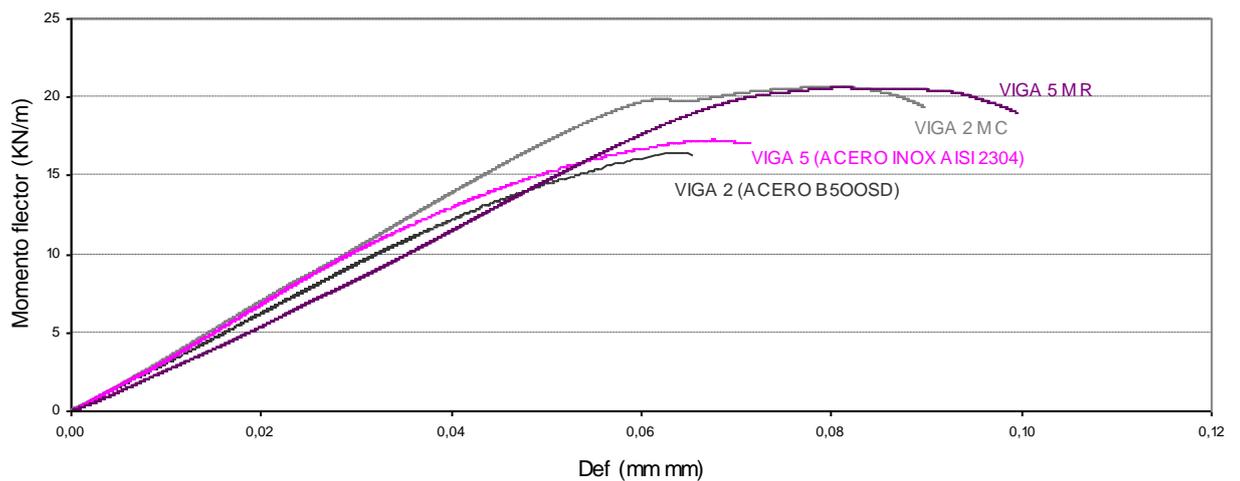
Carga - Deformación (VIGAS Ø16)

- Los resultados de los ensayos de rotura a flexión de las cuatro vigas de hormigón reparadas de 1,20 metros, y su comparación con las vigas antes de reparar (diagramas momento-deformación obtenidos) han mostrado la efectividad de la reparación con ambos tipos de mortero de reparación: de cemento tradicional y de

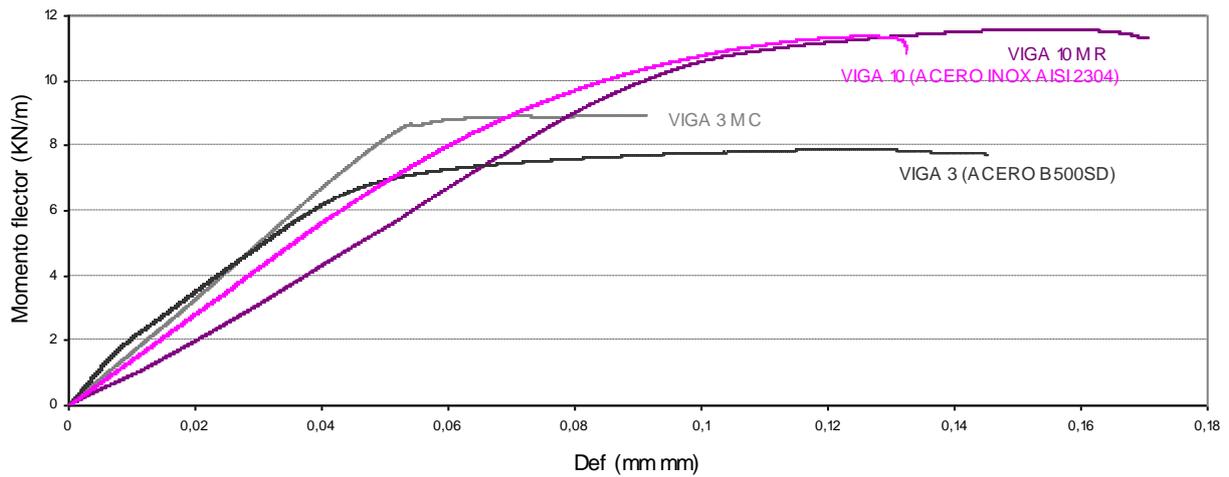
Momento - Deformación (VIGAS Ø8)

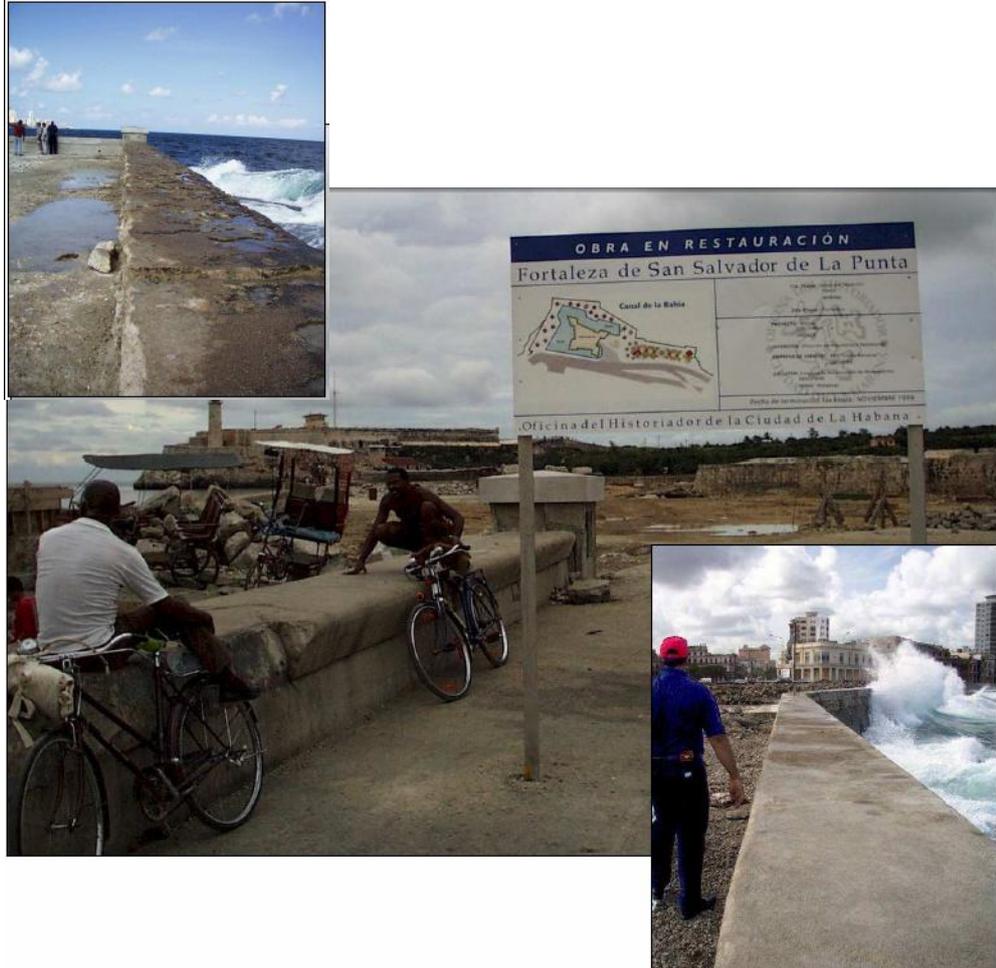
A.5.1 REPARACIÓN DEL DIQUE JUNTO A LA FORTALEZA DE SAN SALVADOR DE LA PUNTA – LA HABANA

Situación: Fortaleza de San Salvador de La Punta – La Habana – Cuba. Año 1999.

Descripción: Reparación del dique mediante morteros estructurales

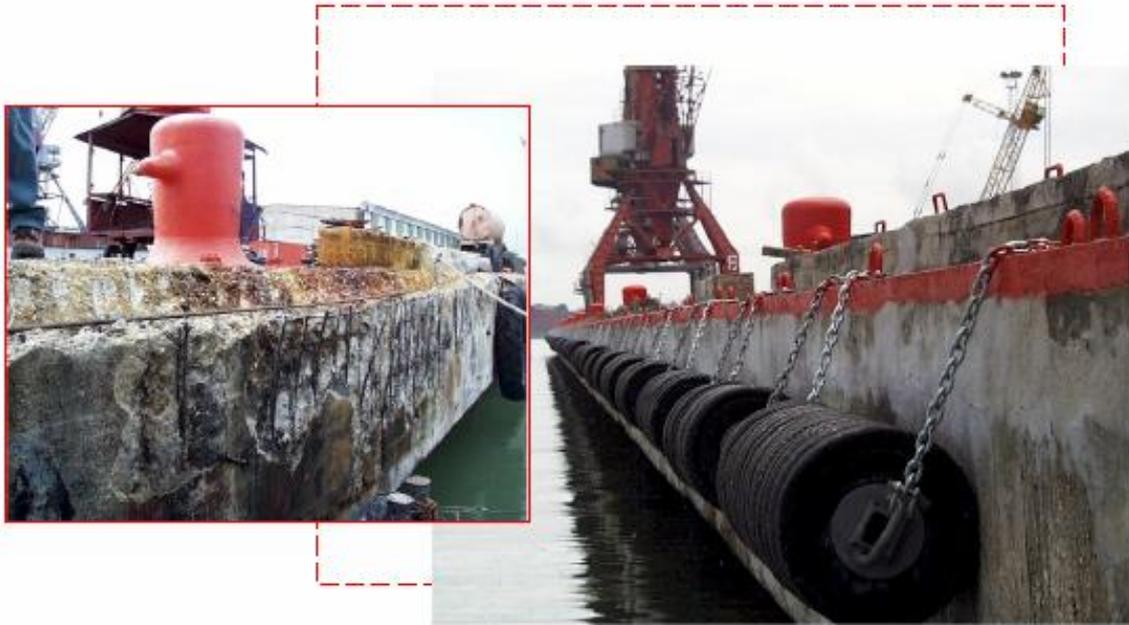
A.5.2 REPARACIÓN DE LOS ATRAQUES DE LA TERMINAL MARÍTIMA "HAIPHONG"

Nombre: atraques 1,2,3 y4 terminal marítima de haiphong. Septiembre 1999.

Saneamiento de hormigón deteriorado, pasivación de armaduras
