LOS ESTUDIOS DE PATOLOGÍA EN EL PATRIMONIO DE LA OBRA PÚBLICA

Jaime Fernández Gómez
Dr. Ingeniero de Caminos
Catedrático de Edificación y Prefabricación de la
ETSICCP de la UPM
Presidente de INTEMAC

LAS FASES DE UN ESTUDIO DE PATOLOGÍA

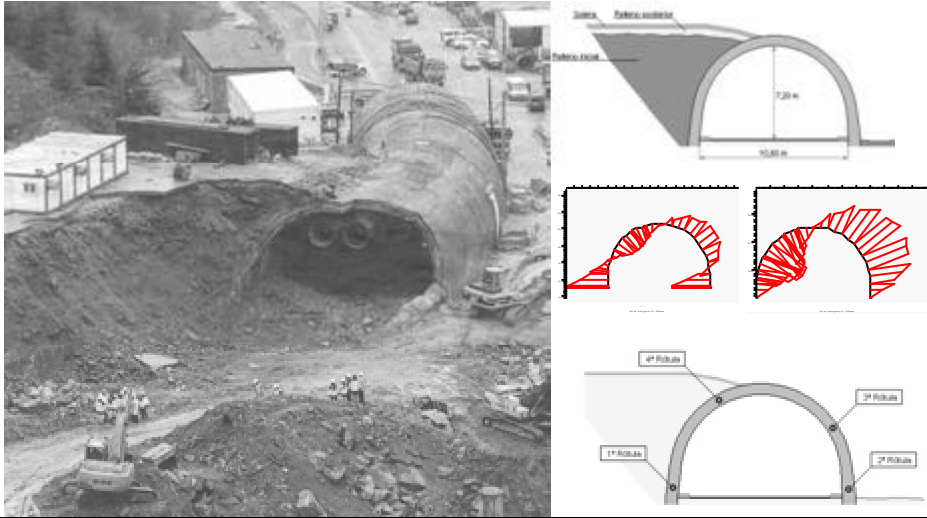
En el caso del túnel de Viella cuando se realizó la inspección no estaban ya las casetas de obra y otro material auxiliar que se si estaban cuando se produjo el colapso

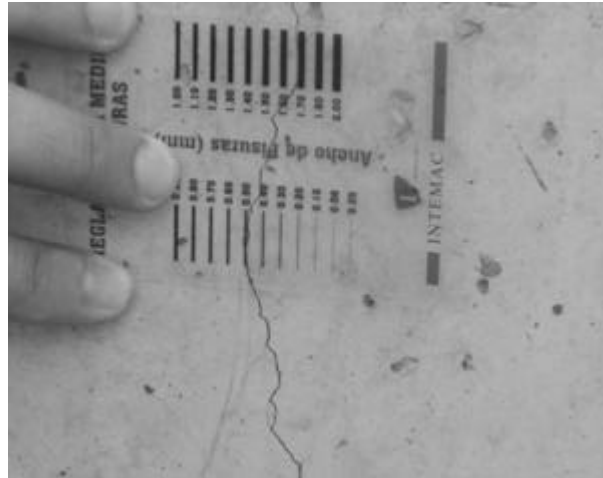
FISURAS POR CONTRACCIÓN TÉRMICA INICIAL EN MUROS

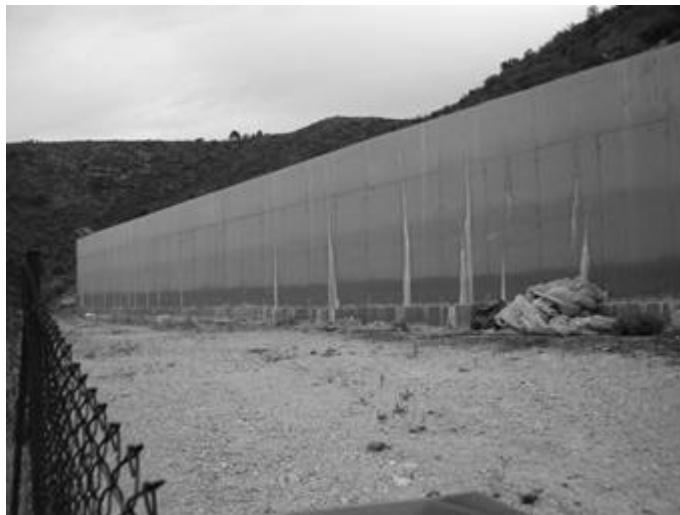
FISURAS POR CONTRACCIÓN TÉRMICA INICIAL EN MUROS

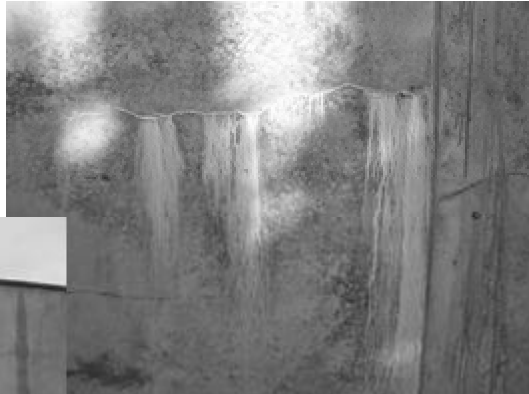
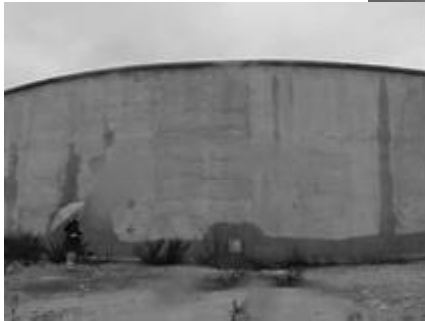
RETRACCIÓN HIDRÁULICA

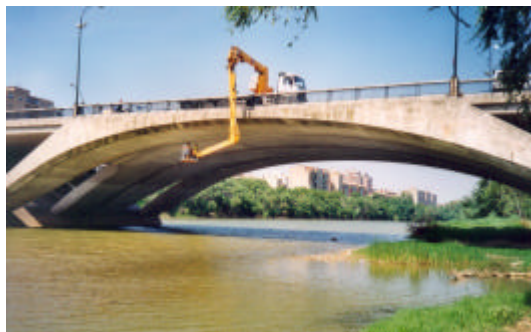
**INSPECCIÓN OCULAR, SISTEMÁTICA DE LA
RECOPIACIÓN DE DAÑOS.**

**Es fundamental contar con medios de acceso
adecuados y sistematizar los daños**

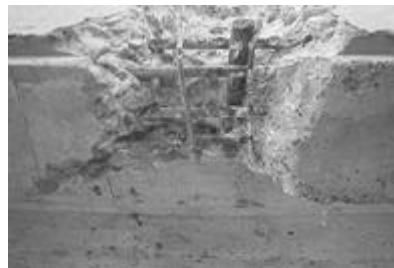
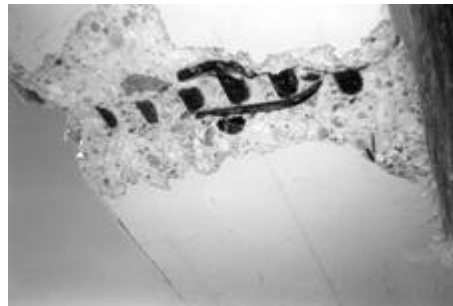
INSPECCIÓN DE CALAS

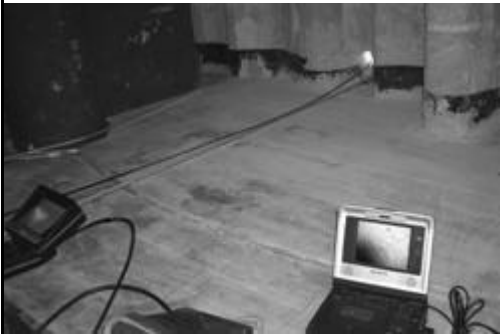
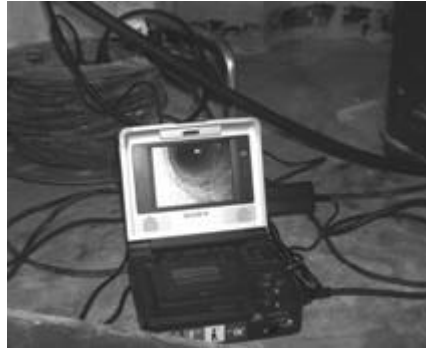
INVESTIGACION CON ENDOSCOPIO DE ZONAS NO ACCESIBLES

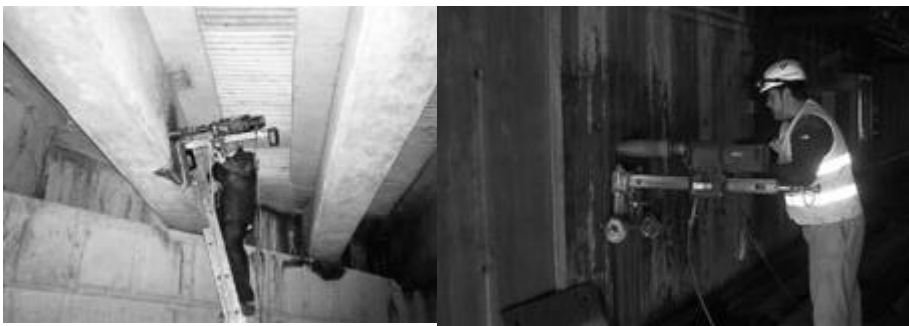
ENSAYOS DE INFORMACIÓN COMPLEMENTARIA EXTRACCIÓN DE TESTIGOS

ATENCIÓN A ESBELTEZ , DIAMETRO DEL TESTIGO Y ESTADO DE SATURACIÓN DE LA PIEZA

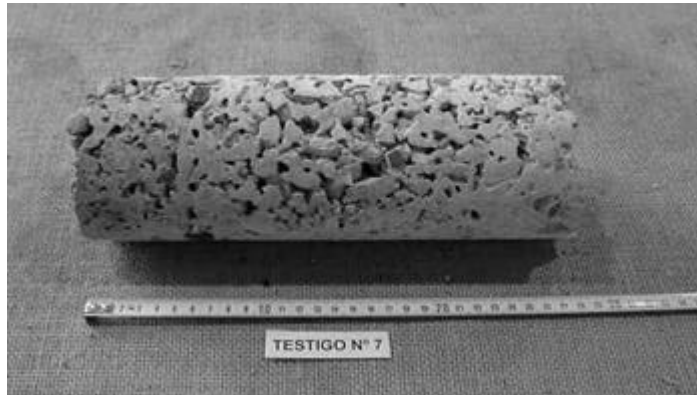
ENSAYOS DE INFORMACIÓN COMPLEMENTARIA EXTRACCIÓN DE TESTIGOS :

No solo para realizar ensayos también para ver defectos

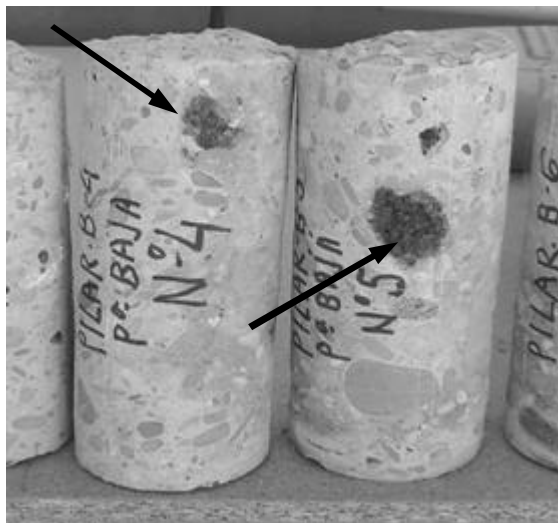
PRESENCIA DE TERRONES DE ARCILLA EN EL HORMIGÓN

Vista de dos probetas en las que puede apreciarse
la presencia de terrones de arcilla

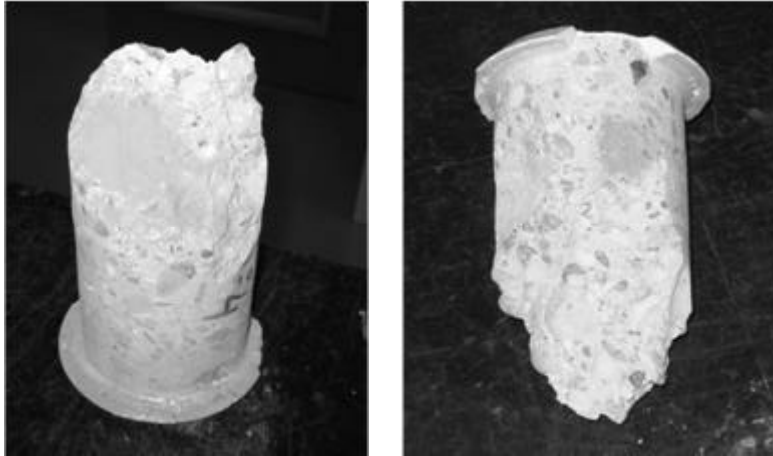
PRESENCIA DE TERRONES DE ARCILLA EN EL HORMIGÓN

Aspecto de las probetas testigo tras su ensayo a compresión, en las que se aprecian los restos del terrón de arcilla. Se apreció una brusca caída en la resistencia del hormigón respecto de probetas sin estas inclusiones

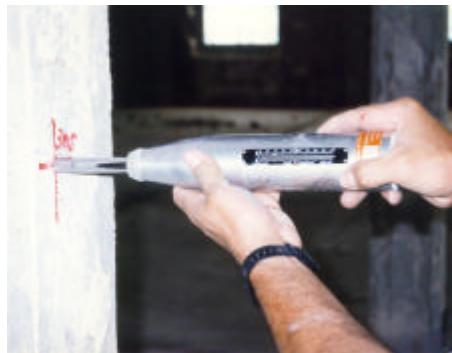
ESCLEROMETRO:

FACTORES QUE INFLUYEN:

- EDAD.
- CARBONATACION.
- TIPO DE ARIDO.
- TIPO DE ENCOFRADO.
- ESTADO DE HUMEDAD.
- ESTADO TENSIONAL
- POSICION DEL APARATO RESPECTO AL ELEMENTO.

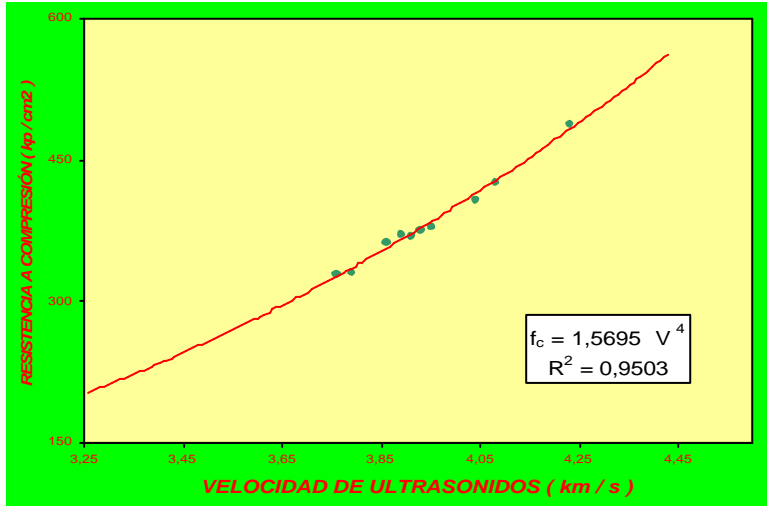
- **ULTRASONIDOS:**

- APLICACIÓN:

- Combinando con probetas testigo para obtener estimación de resistencias

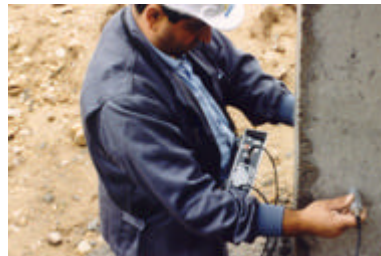
ULTRASONIDOS:

FACTORES QUE INFLUYEN:

- EDAD.
- TIPO DE ARIDO.
- DOSIFICACION.
- ESTADO DE HUMEDAD
- TEMPERATURA
- ESTADO TENSIONAL
- RUGOSIDAD.

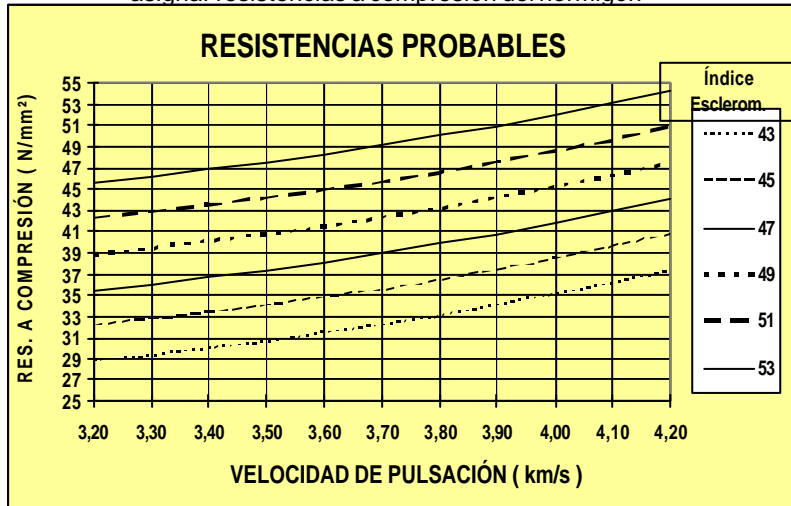
- METODOS COMBINADOS: ULTRASONIDOS, ESCLEROMETRO ,TESTIGOS:
 - APLICACIÓN:
 - asignar resistencias a compresión del hormigón

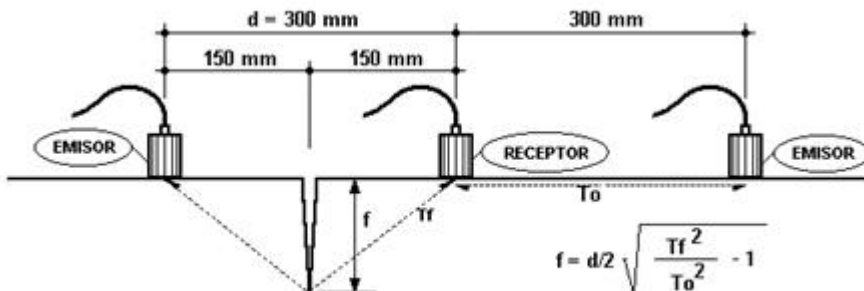
- ULTRASONIDOS:
 - APLICACIÓN:
 - DIMENSIONES DE FISURAS.

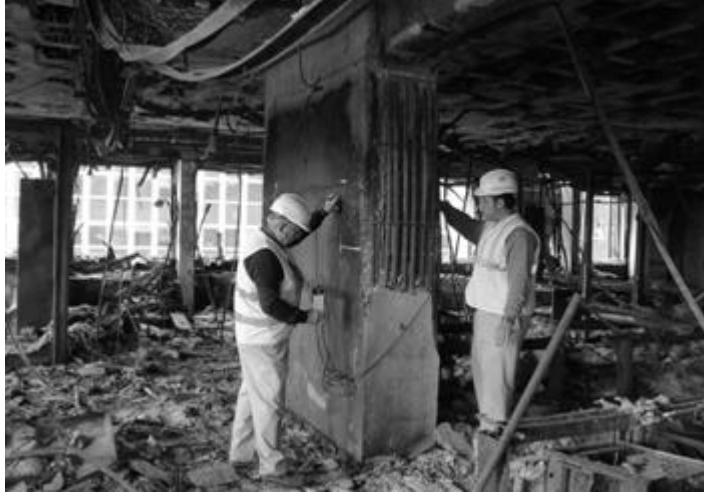
ENSAYOS DE INFORMACIÓN COMPLEMENTARIA MEDIDA DE VELOCIDAD IMPULSO ULTRÁSONICO

ESTIMACIÓN DE ESPESOR AFECTADO POR EL FUEGO

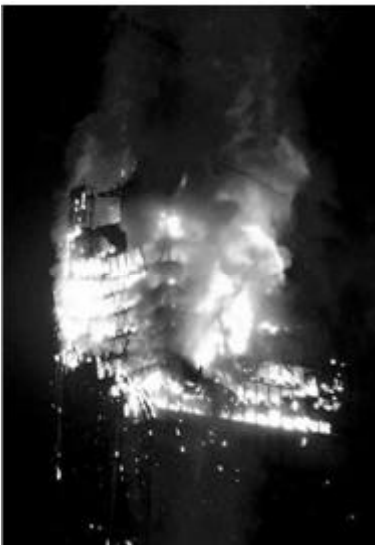
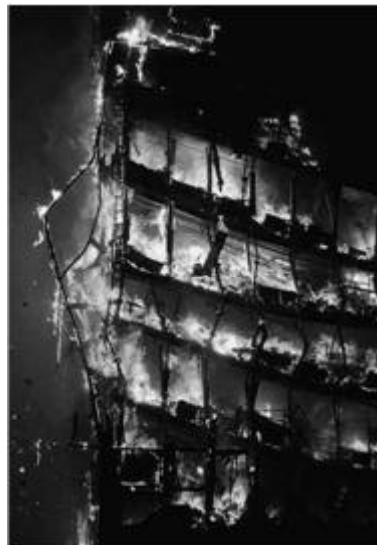
INVESTIGACIÓN DE LA CAPACIDAD RESIDUAL DE LA ESTRUCTURA

Características del incendio:

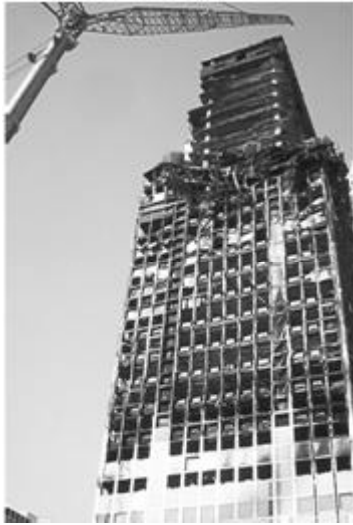
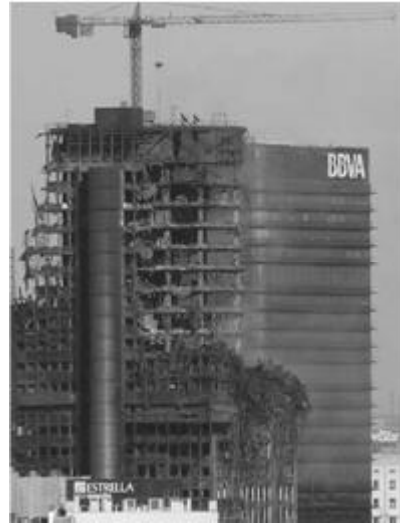
RESULTADOS DEL INCENDIO:

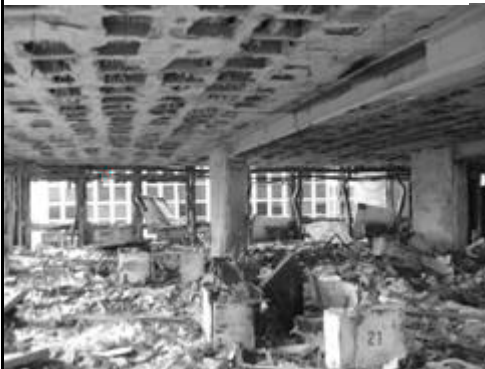
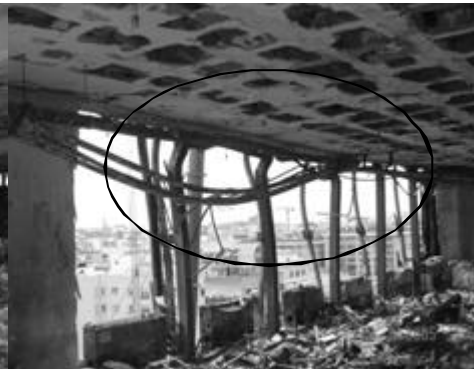
Por debajo de la planta 17 únicamente los pilares de fachada de la planta 9 no se encontraban ignifugados. Ello produjo que estos pilares sufrieran importantísimas deformaciones y los vanos de forjado adyacente estuvieran en una situación crítica.

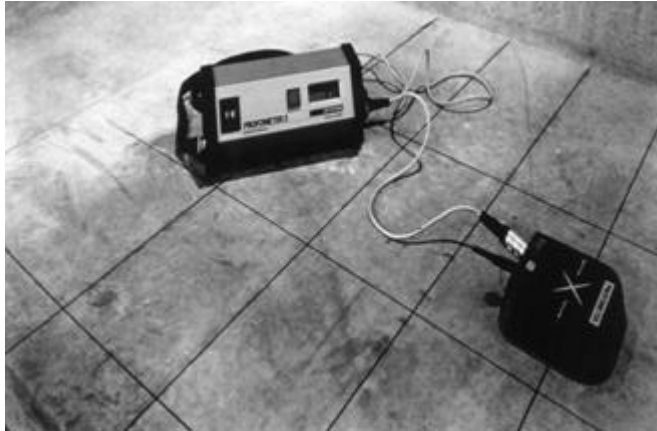
ENSAYOS DE INFORMACIÓN COMPLEMENTARIA RECONOCIMIENTO CON SONDA MAGNETICA PARA POSICIONAR ARMADURAS Y/O DETECTAR RECUBRIMIENTOS

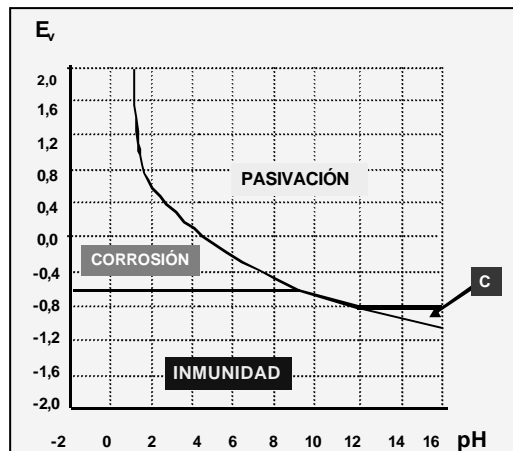
ARMADURAS PASIVAS

- Problemas de corrosión
 - Carbonatación
 - Penetración de cloruros
- Características mecánicas
- Geometría del corrugado

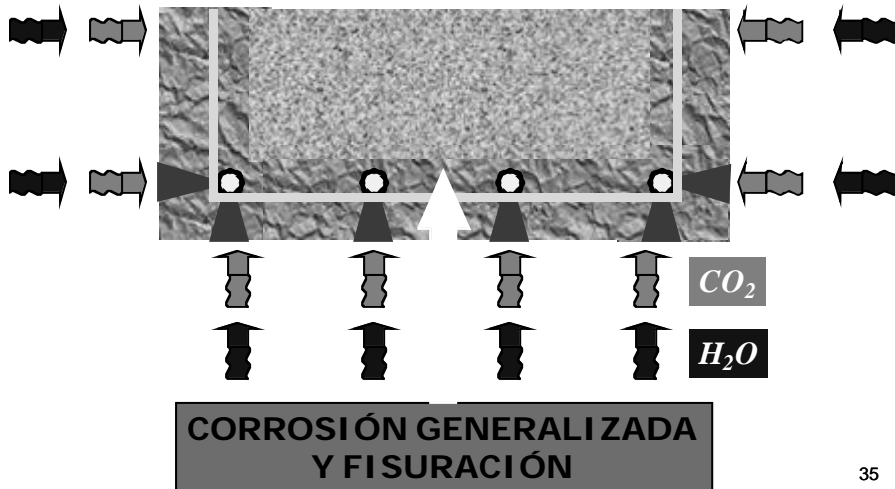
CORROSIÓN POR CARBONATACIÓN

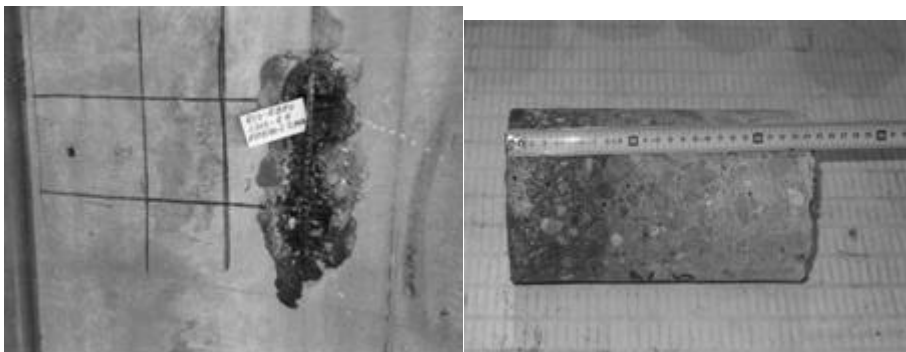
Corrosión: Recubrimientos , carbonatación , contenido de cloruros

**Estudio de la carbonatación del recubrimiento.
Mediante impregnación con fenolftaleína.**

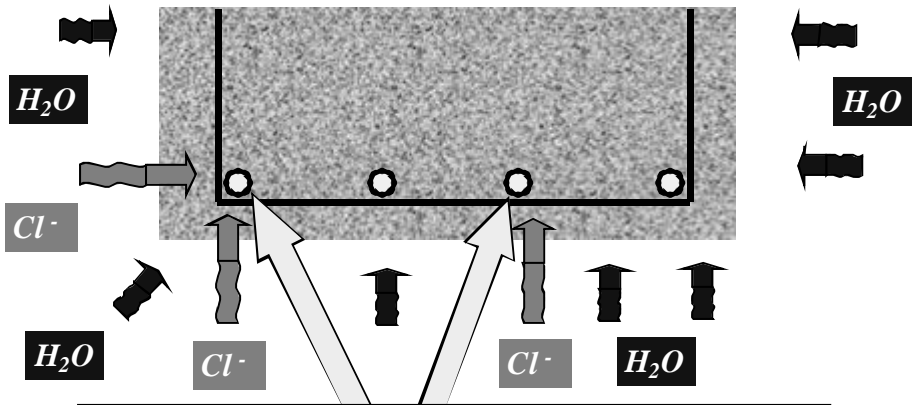
CORROSIÓN POR CLORUROS

ROTURA PUNTUAL DE LA PASIVACIÓN
ZONAS CON PICADURAS POR CLORUROS

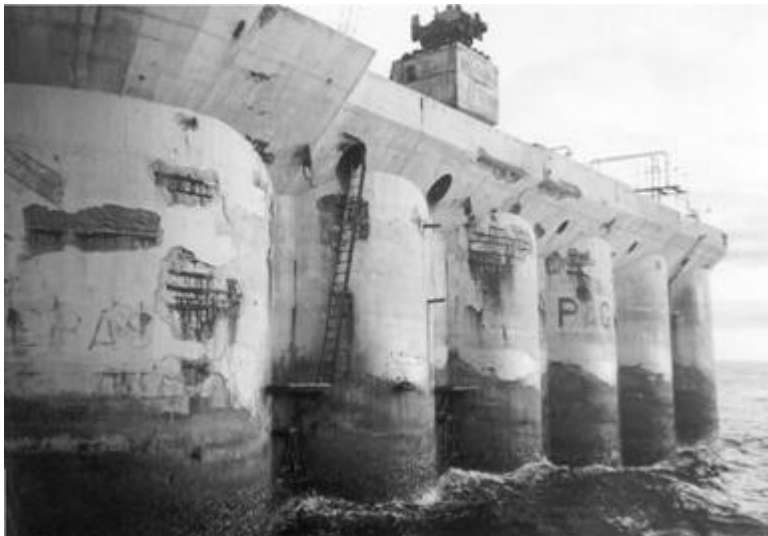
EFFECTO DE LOS CLORUROS

CORROSIÓN POR PICADURAS

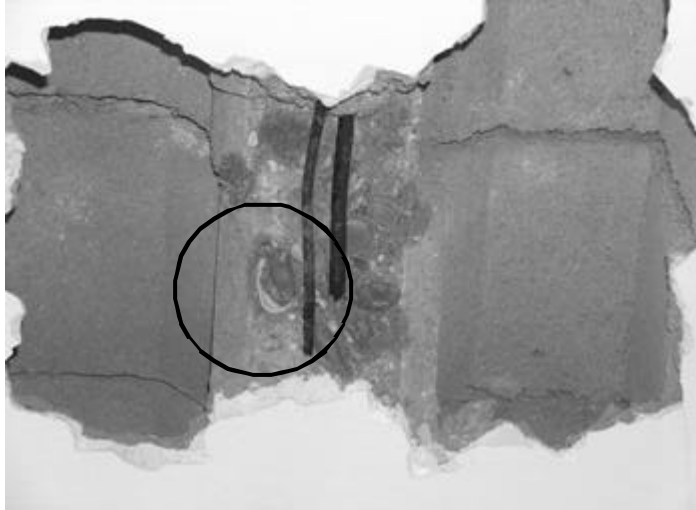
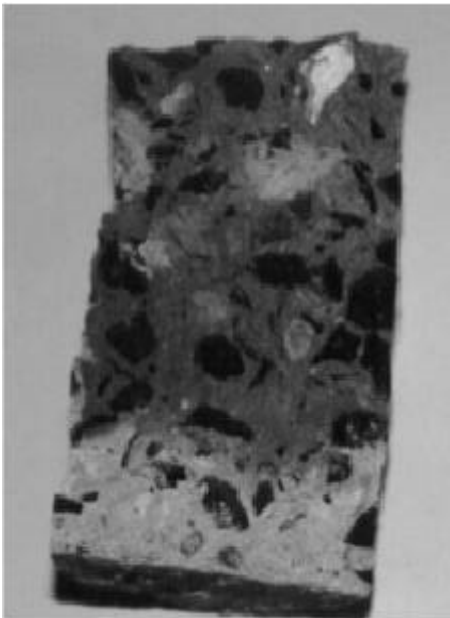
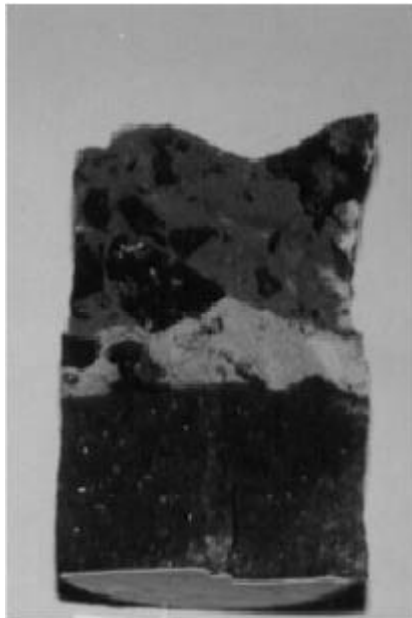
**PRESENCIA DE CLORUROS O SULFATOS
EN LA MASA DEL HORMIGÓN**

**Presencia de cloruros por empleo de agua de mar
y/o arena de playa**

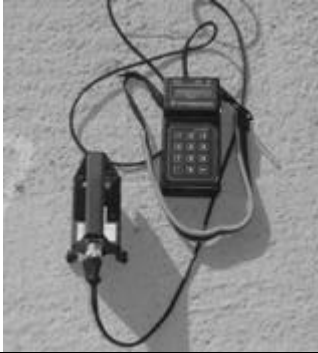
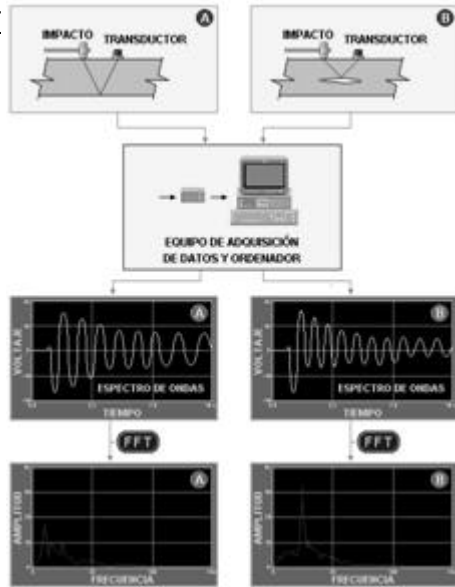
INVESTIGACIÓN DE ESTRUCTURAS DE HORMIGÓN ENSAYOS DE IMPACTO ECO

DETERMINACIÓN DE
ESPEORES DE
SOLERAS , MUROS ,
PRESENCIA DE
COQUERAS,
DELAMINACIONES

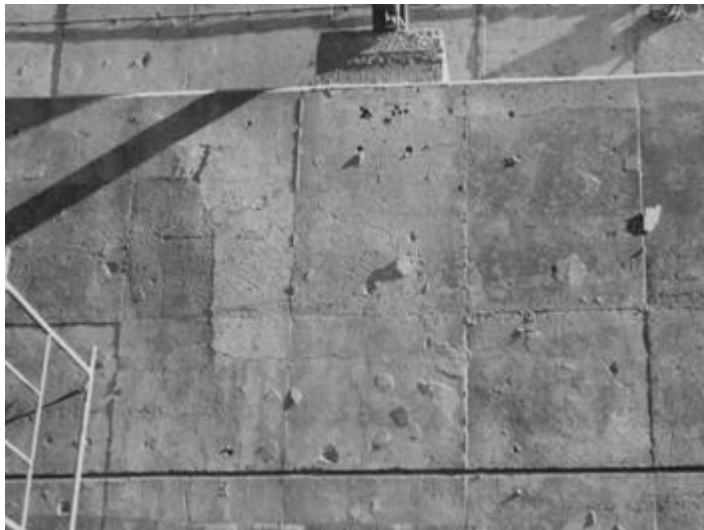
REACCIONES ALCALI-ARIDO

Los álcalis del cemento disueltos en los poros pueden reaccionar con la sílice de los áridos reactivos. Se considera árido reactivo aquel que contiene sílice amorfa o parcialmente cristalizada

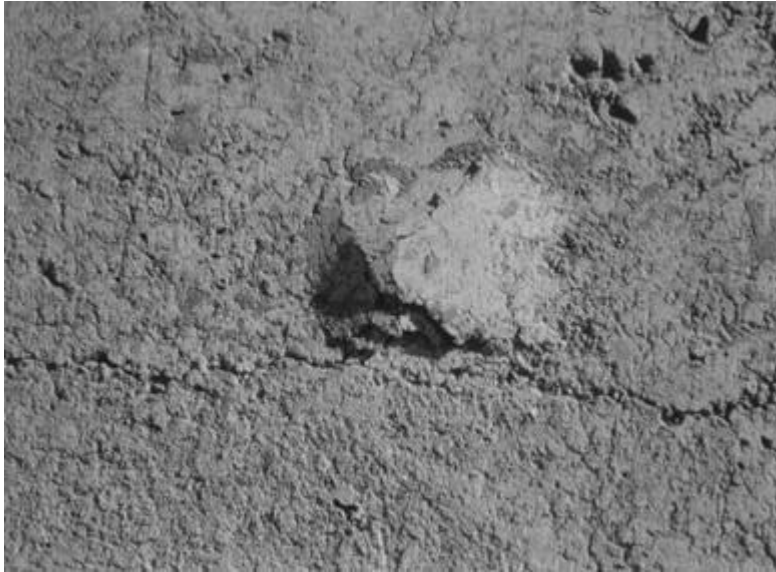
DETALLE DE UNO DE ESTOS ABOMBAMIENTOS. LOS SILICATOS ALCALINOS EN FASE DE GEL SON CAPACES DE ABSORBER MUCHO AGUA Y EJERCEN GRANDES PRESIONES EN LOS POROS DE HORMIGÓN. PROVOCANDO SU FISURACIÓN

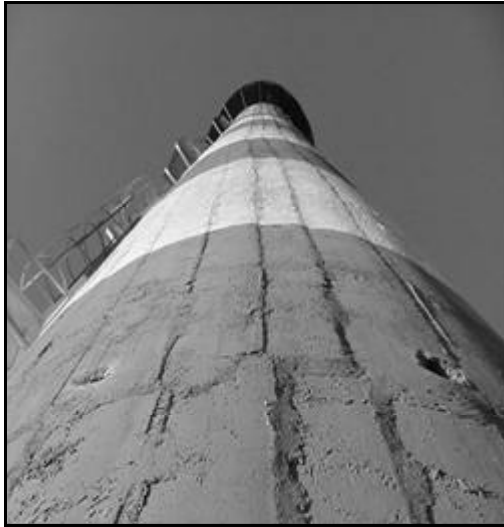
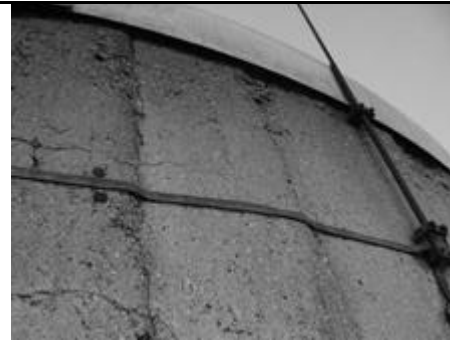
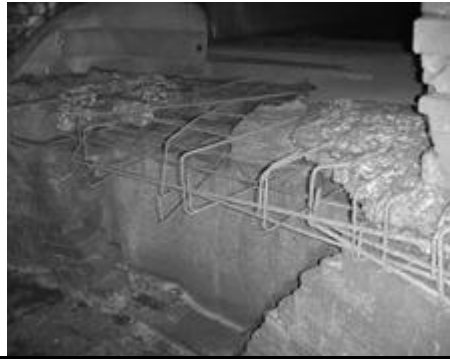
Ataque por sulfatos de gases de combustión azufrados. Degradación del hormigón por expansión de los compuestos de C_3A de la pasta de cemento

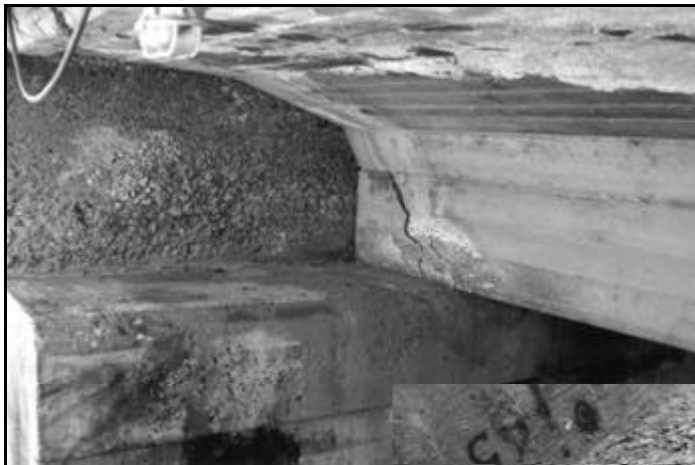
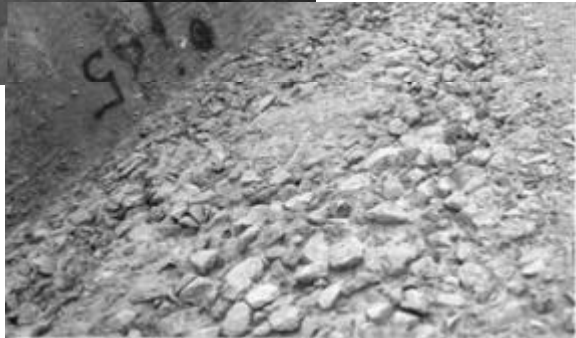
Ataque por sulfatos de gases de combustión azufrados. Degradación del hormigón por expansión de los compuestos de C_3A de la pasta de cemento

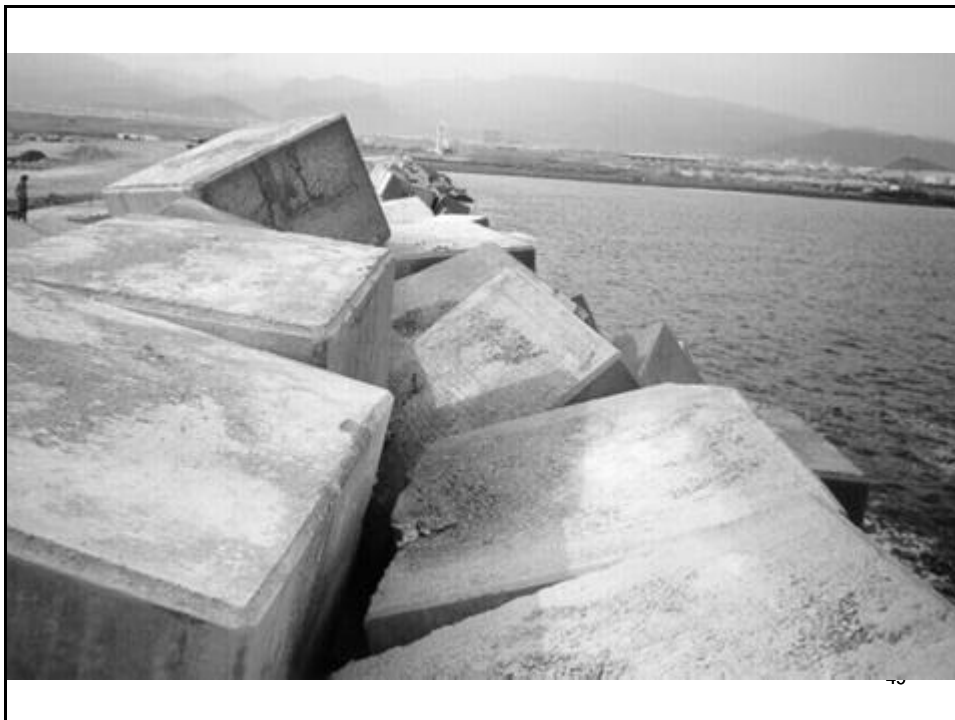
Degradación del hormigón por la acción agresiva del agua de mar

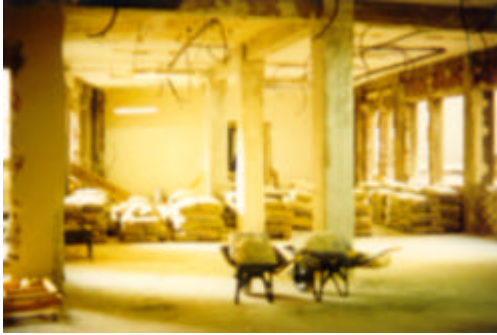
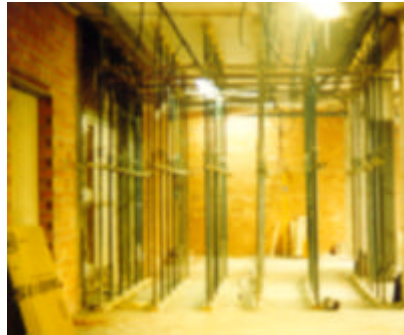
– PRUEBAS DE CARGA ESTATICA SUPERANDO LA CARGA DE SERVICIO

- EJEMPLO DE MATERIALIZACION DE LAS CARGAS Y APEO DE SEGURIDAD:

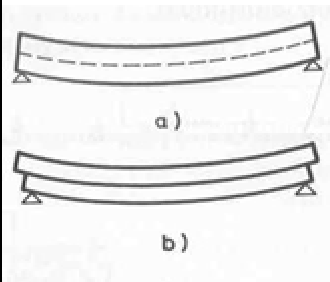
CAPACIDAD DE AVISO

- Ejemplos de fallo sin capacidad de aviso:
Esfuerzo rasante

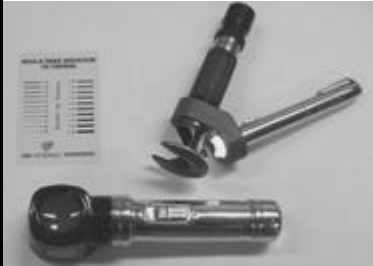
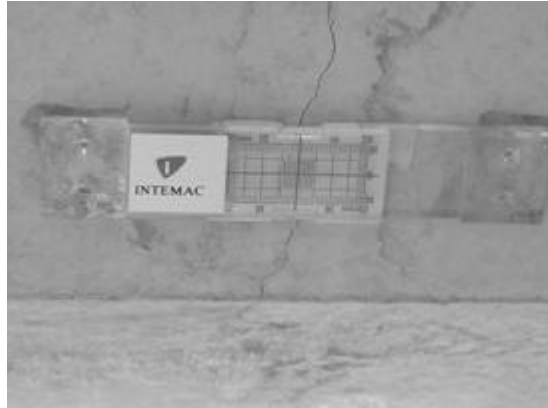
TECNICAS DE INVESTIGACIÓN EN ESTRUCTURAS DE FABRICA

- MONITORIZACIÓN

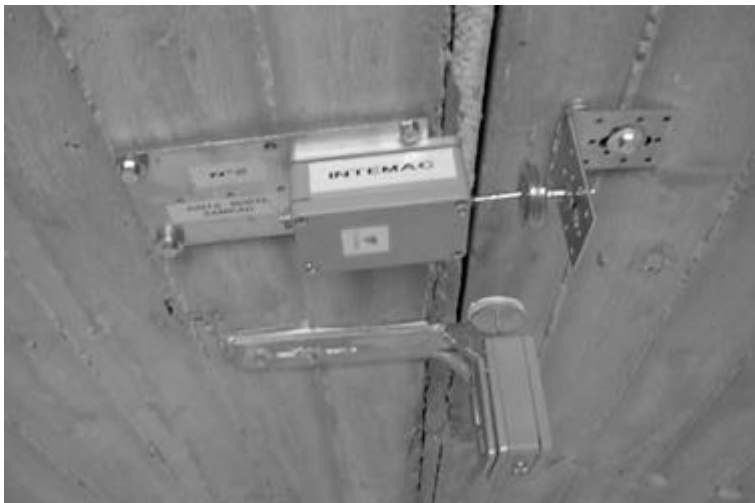
AUSCULTACION DE ESTRUCTURAS DE HORMIGÓN MONITORIZACIÓN DE MOVIMIENTOS Y TEMPERATURAS DE FORMA CONTÍNUA

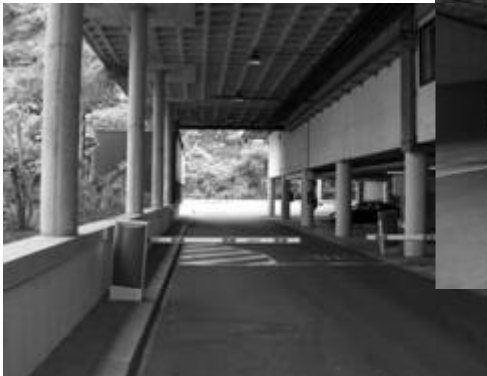
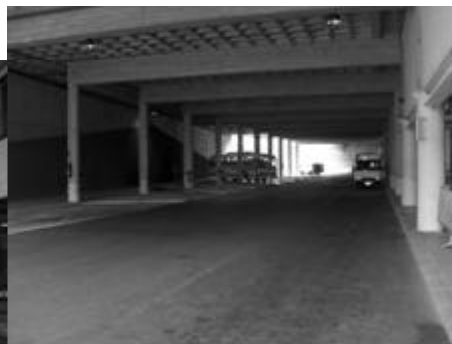
Forjado con tránsito de vehículos, calculado para soportar una sobrecarga uniforme equivalente de 1000 kp/m²

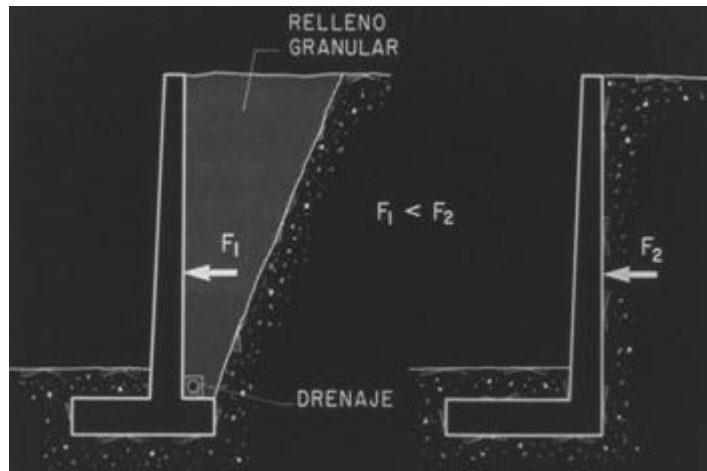
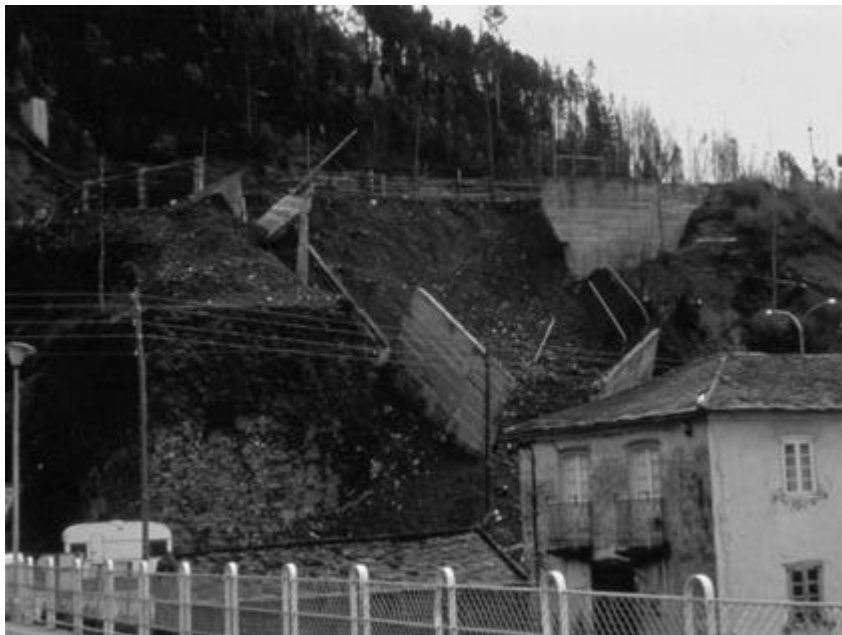
Es muy frecuente también la errónea evaluación de las acciones en los muros de contención. Si el muro está bien proyectado y ejecutado en el trasdós tendrá un relleno permeable y drenaje por lo que las presiones hidrostáticas no actuarán contra el muro. En caso contrario el muro puede desplomarse o resultar seriamente dañado.

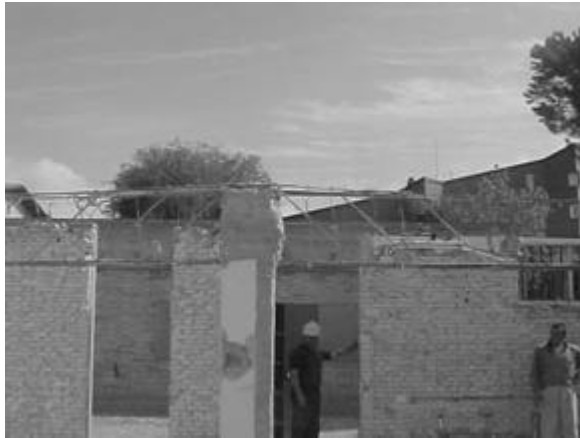
- Evolución en los tipos de aceros y esquemas de armado: **acero liso**

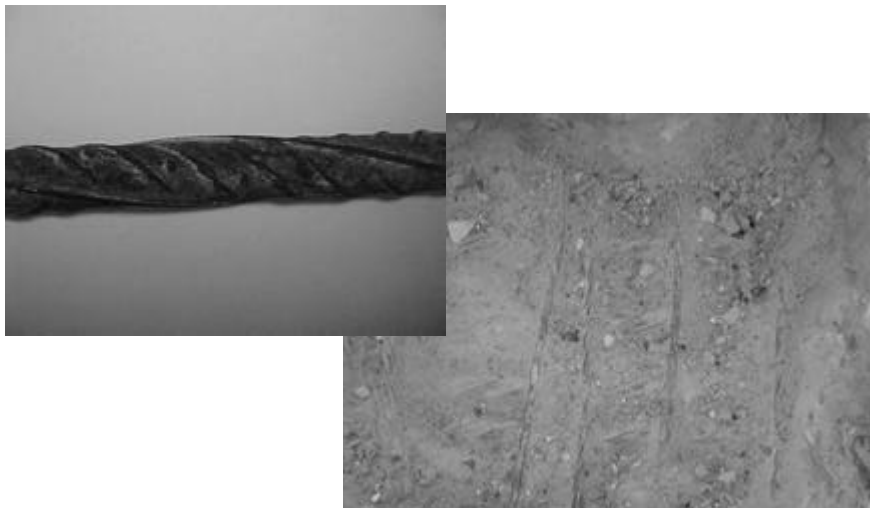
- Evolución en los tipos de aceros y esquemas de armado: **acero estirado en frío**

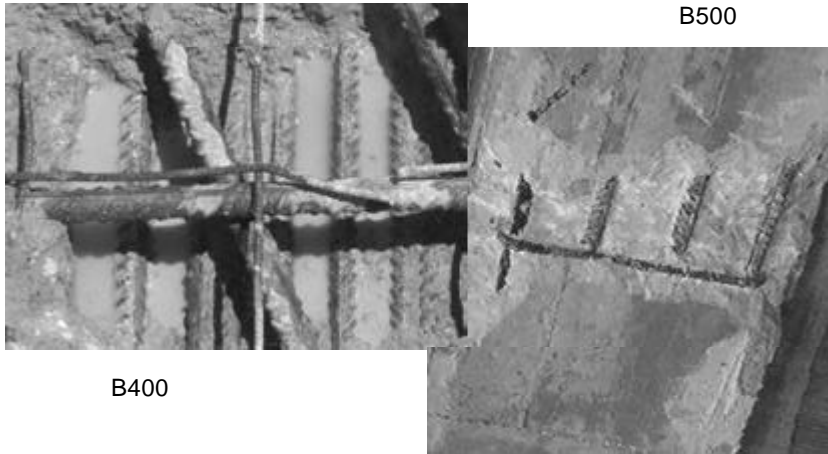
- Evolución en los tipos de aceros y esquemas de armado: **acero corrugado de dureza natural**

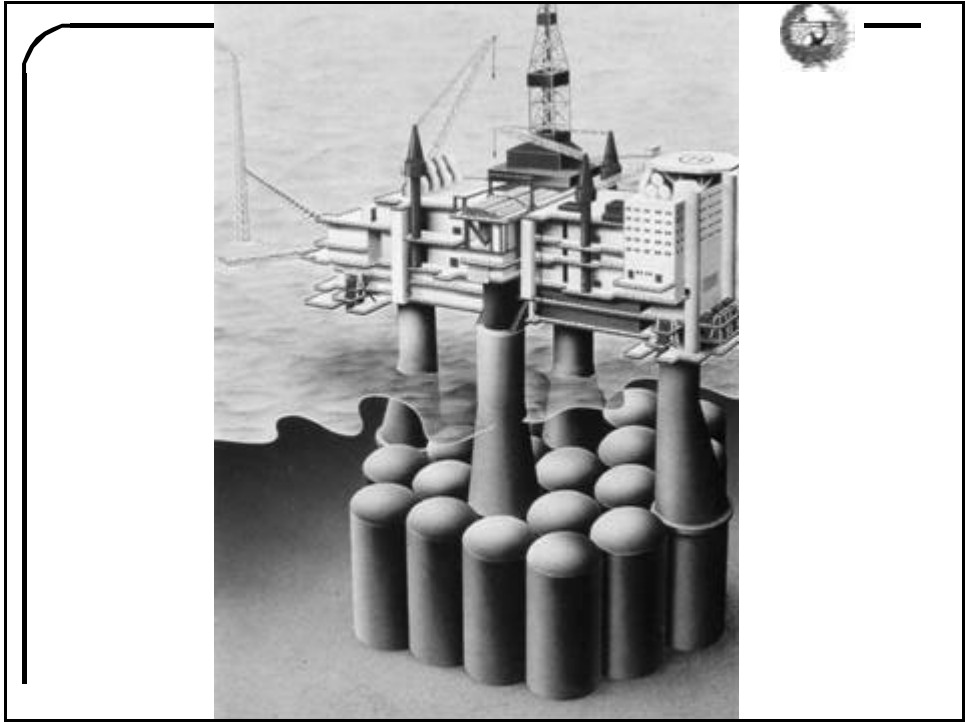
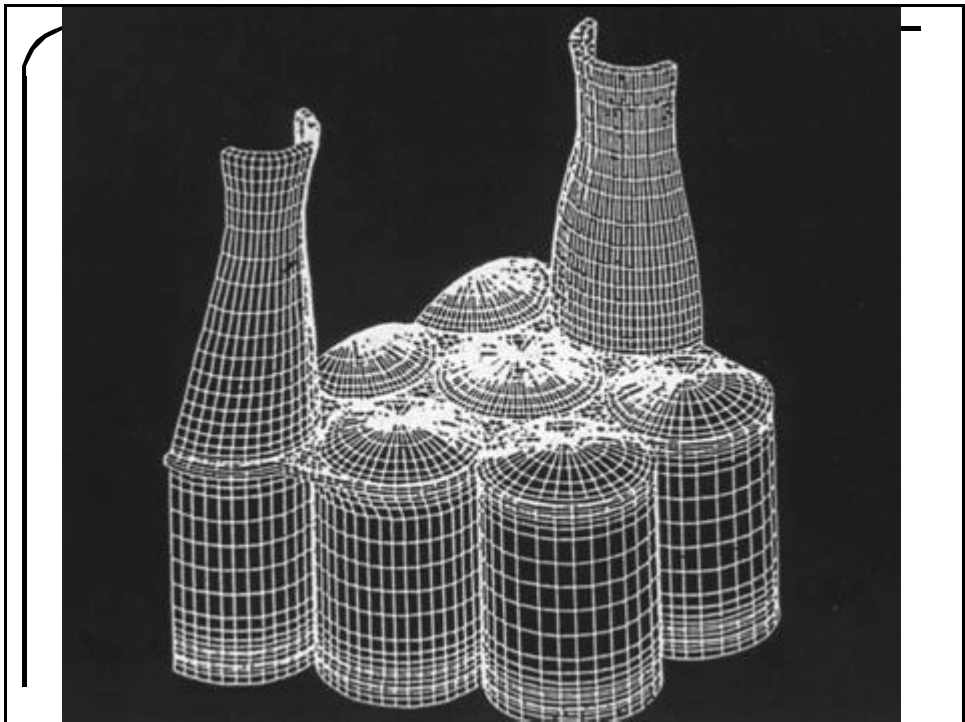
PLATAFORMA SLEIPNER A

- EMPLAZAMIENTO	STAVANGER
- ALTURA DE FUSTES	110 m
- Nº DE FUSTES	4
- Nº DE CELDAS	24
- ÁREA EN PLANTA	12.000 m ²
- DIÁMETRO DE CELDA	24 m
- DIÁMETRO EN CORONACIÓN DE FUSTES	15,3 m
- HORMIGÓN	77.000 m ³
- ARMADURAS DE H.A.	31.000 t
- CABLES DE PRETENSADO	250 t
- MATERIAL DE LASTRE	90.000 m ³
- PESO TOTAL	» 500.000 t

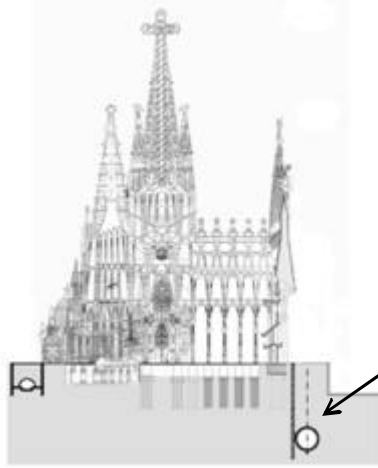
Pantalla de pilotes y obras complementarias

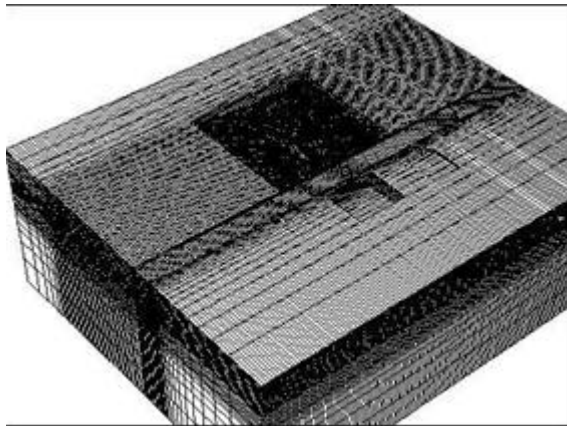
Detalle de las estructuras incluidas en el modelo

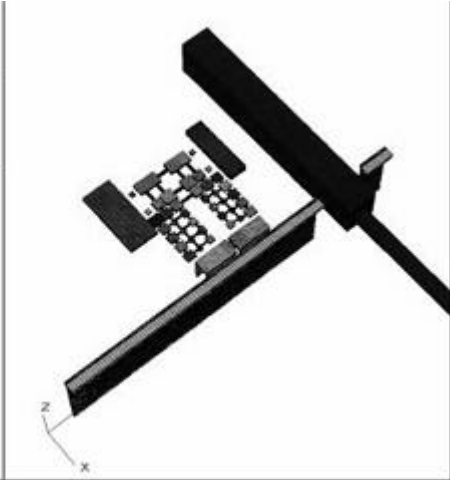
Vista de perspectiva de los elementos cimentación

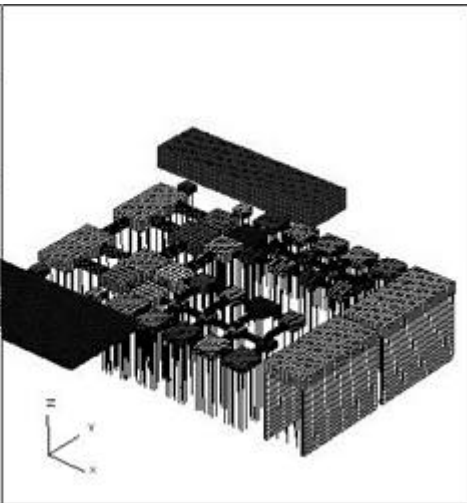
Modelo estructural de FLAC3D y conexión con la cimentación

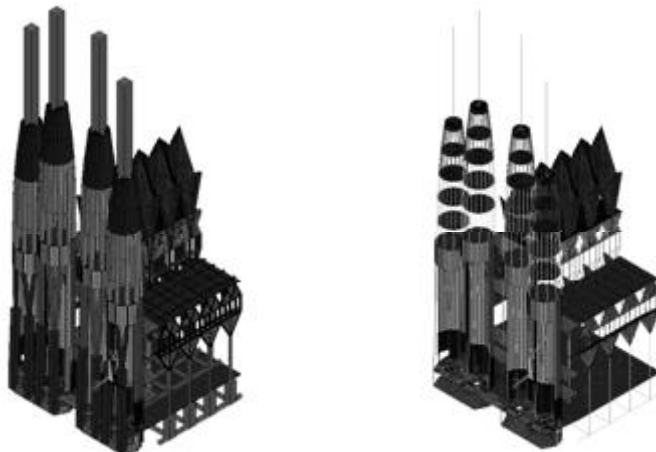
CONDICIONES NORMALES DE TRABAJO ASIENTOS VERTIALES EN LA CIMENTACIÓN

Asiento máximo en la cimentación del Pórtico de la Gloria ~ 2,5 mm.
En la Nave, asiento máximo ~ 1,8mm

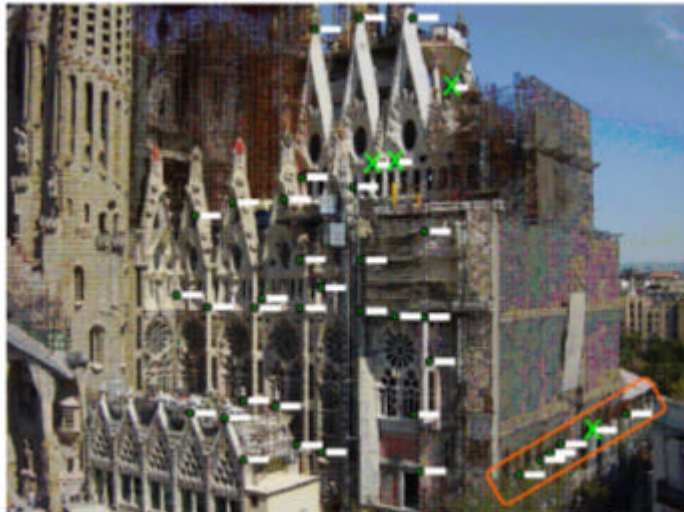
Movimientos registrados en los prismas para seguimiento topográfico automático, en la Fachada de la Gloria
