SUOMEN YMPÄRISTÖ 17 | 2010

Julkisivujen ja parvekkeiden kestävyys muuttuvassa ilmastossa

YMPÄRISTÖMINISTERIÖ

Helsinki 2010

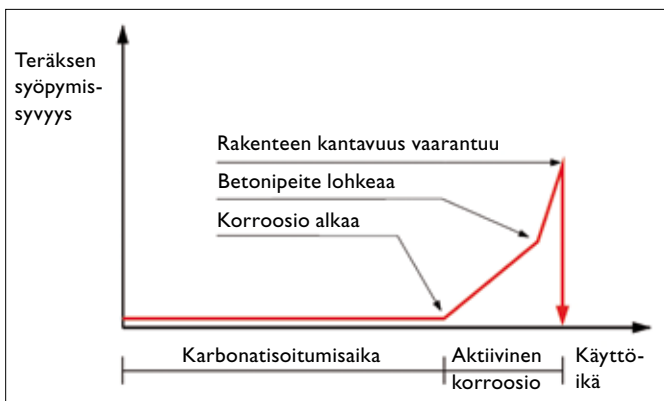
Kuva 10. Korrosioprosessin vaiheet. Betonin karbonatisoitumisvaiheen aikana rakenteeseen ei synny vaurioita. Rakenteen vaurioituminen alkaa aktiivisen korrosiovaiheen aikana. Rakenteen käyttöikä päättyy silloin, kun se korjataan joko teknisten tai ulkonäöllisten syiden vuoksi.

Aktiivinen korrosiovaihe voi kestää useita vuosia sen jälkeen, kun teräksen pinnassa oleva passiivikalvo on rikkoutunut joko betonin karbonatisoitumisen tai kloridien vaikutuksesta. Aktiivisen korroosion aikaan vaikuttavat raudoitteen betonin paksuus suhteessa raudoitteen halkaisijaan sekä betonin kosteuspitoisuus ja lämpötila. Korroosionopeus kasvaa merkittävästi betonin suhteellisen kosteuden noustessa yli 80 %. Näin sateelle alttiissa pinnoissa aktiivinen korrosio etenee nopeammin kuin sateelta suojatuissa pinnoissa.

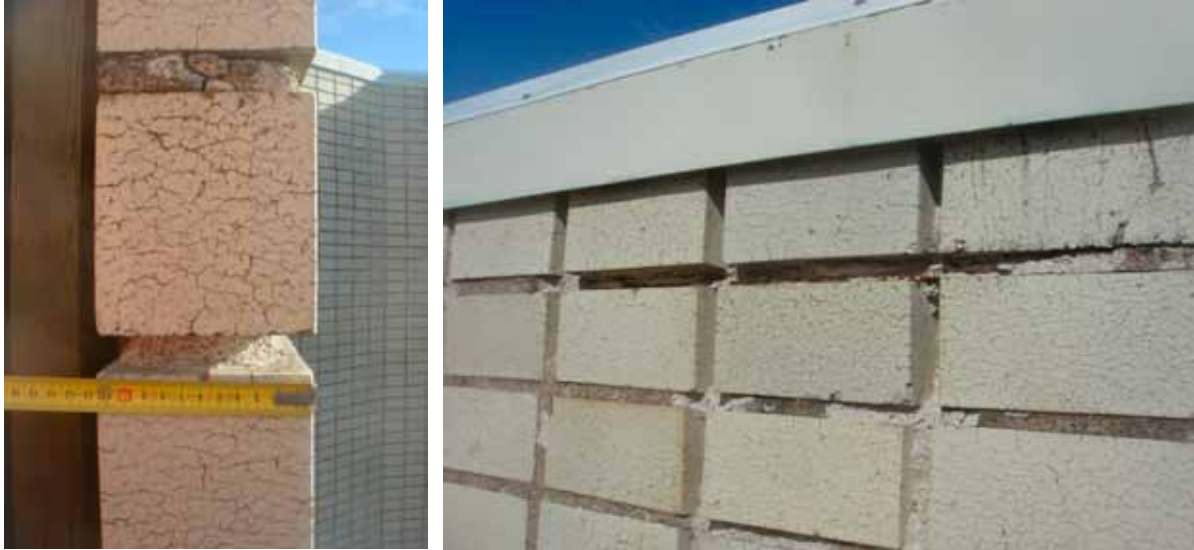
Kuva 16. Kuorimuurin laastin pakkasrapautumisen seurauksena muurin jännitystila ja hoikkuus kasvavat, mikä on otettava huomioon kantavuustarkasteluissa. Kuorimuurin raudoitteiden korrosio rikkoo laastipeitettä aina 20 mm:n syvyydeltä saakka.

Kuorimuurin tyypillisin vauriomekanismi on muuraus- ja saumalaastin pintaosan pakkasrapautuminen 10–20 mm:n syvyydelle. Pakkasrapautumaa esiintyy erityisesti korkeiden rakennusten runsasta saderasitusta saavien julkisivujen yläosissa. Tiilien ja kalkkihiikkakivien pakkasenkestävyys on yleisesti ollut hyvä, pakkasrapautumaa esiintyy eniten erittäin vaaleissa tiilissä, joiden lujuus on jo lähtökohtaisesti alhainen verrattuna punatiiliin. Laastin rapautumisen seurauksena kuorimuurin puristusjän-

nitystaso sekä hoikkuus kasvavat, koska muurin painoa kantava pinta-ala pienenee. Kuorimuurin hoikkuuden kasvaminen vaikuttaa rakenteen stabiiliuteen ja siten myös kantavuuteen.

Muuratuissa rakenteissa käytetyn laastin lujuus on tyypillisesti suhteellisen alhainen betonin lujuuteen verrattuna, joten raudoitteiden korroosion edetessä korrosiotuotteiden aiheuttama sisäinen paine rikkoo laastipinnan melko nopeasti.

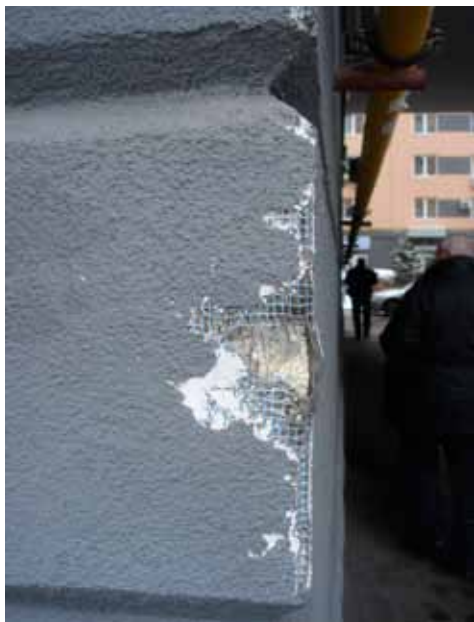
Kuva 18. Eristerappauksen nurkka on vaurioitunut kolhun seurauksena.
