REVESTIMIENTOS EXTERIORES PARA VIVIENDAS ECONOMICAS *

I. ESTUDIO COMPARATIVO DE PRODUCTOS DE LA INDUSTRIA NACIONAL

SERIE II, Nº 328

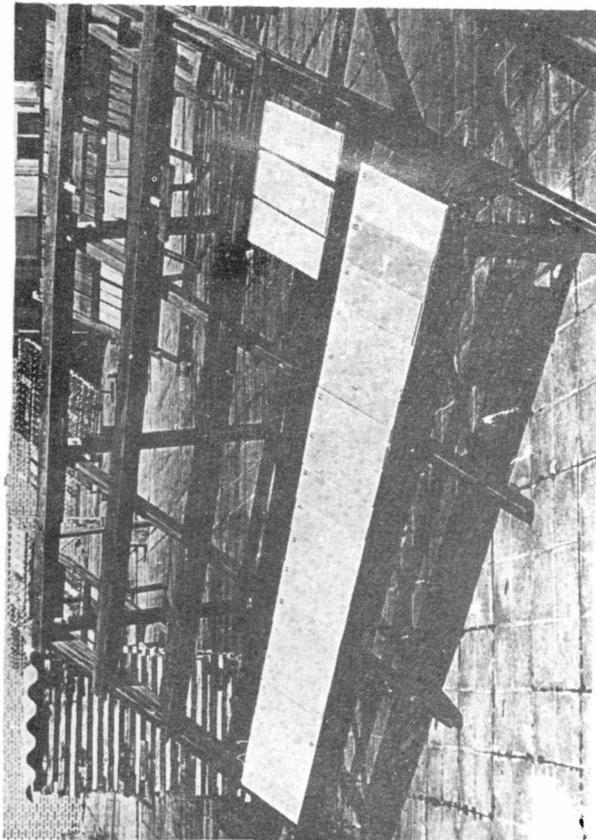
Fig. 1.- Vista de un bastidor con probetas expuestas a la intemperie

Las restantes muestras, que deben empastarse con agua o con emulsión de resina, se aplicaron con espátula en espesor de 2 mm sobre panel humedecido con agua y se mantuvieron 7 días en cámara de humedad (20 C y 100 % HR) para su curado. A las 24 horas de retiradas de la cámara, los paneles fueron expuestos al exterior, orientados al norte, con inclinación 45 grados respecto a la horizontal (figura 1).

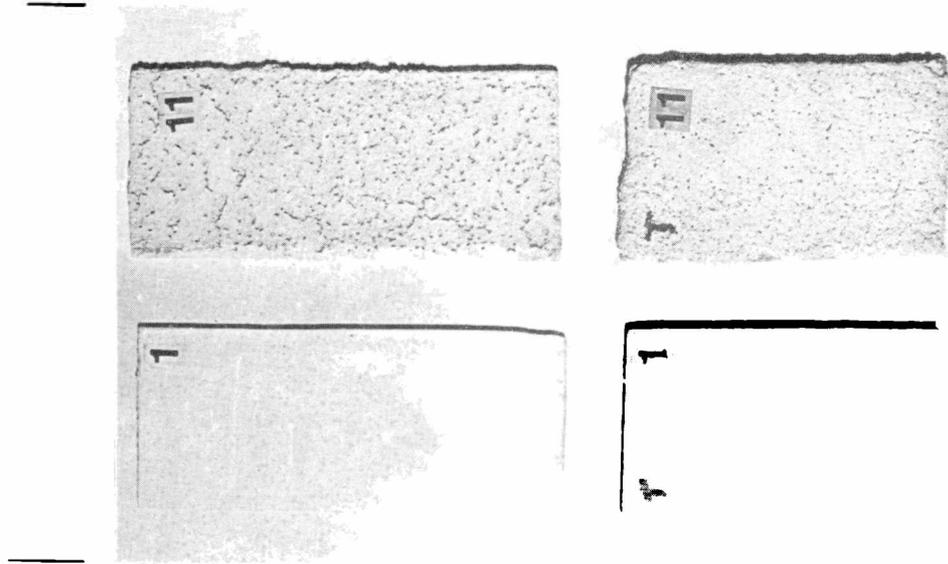
Fig. 2.- Probetas expuestas en Weatherometer 1 000 horas (parte superior) y testigos (parte inferior). Puede observarse el cuarteado en la muestra 11

En la tabla II se informan los resultados correspondientes a 500 y 1 000 horas. En la figura 2 se observan pa-

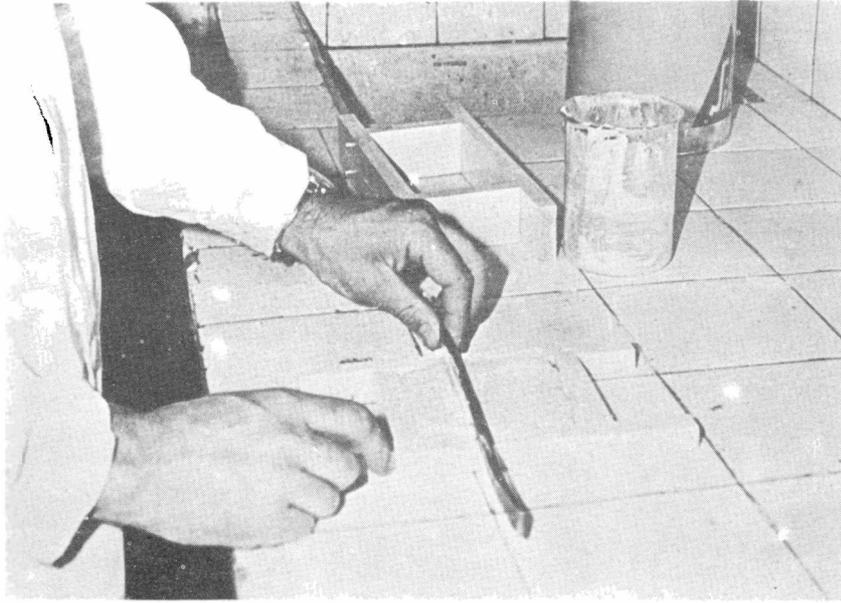
Fig. 3.- Detalle de la preparación de las probetas para el ensayo de permeabilidad

Se practicó siguiendo los lineamientos de la norma B.S. 473-44. Se utilizaron paneles de material cerámico de 10 x 10 cm, cuya permeabilidad es de $2,10 \text{ cm}^3/\text{min.m}^2$. Se aplicó una capa uniforme del material a examinar (2 mm de espesor) y se aliso con espátula (figura 3). Las probetas fueron curadas en las condiciones ya citadas. En la figura 4 se observa el interior de la cámara de humedad en que se curaron las probetas durante 7 días correspondientes a los materiales que deben ser empastados con agua o con emulsión acrílica.

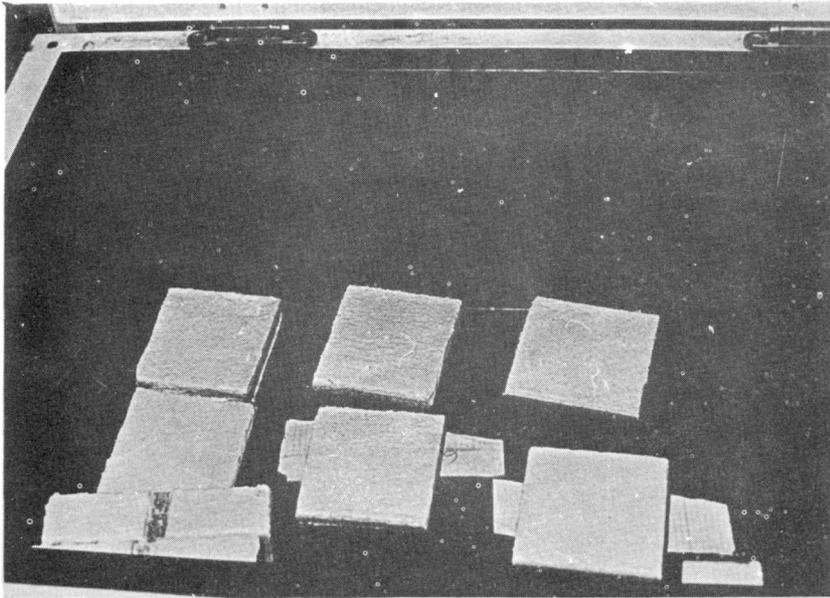
Fig. 4.- Curado de probetas en el interior de la cámara de humedad

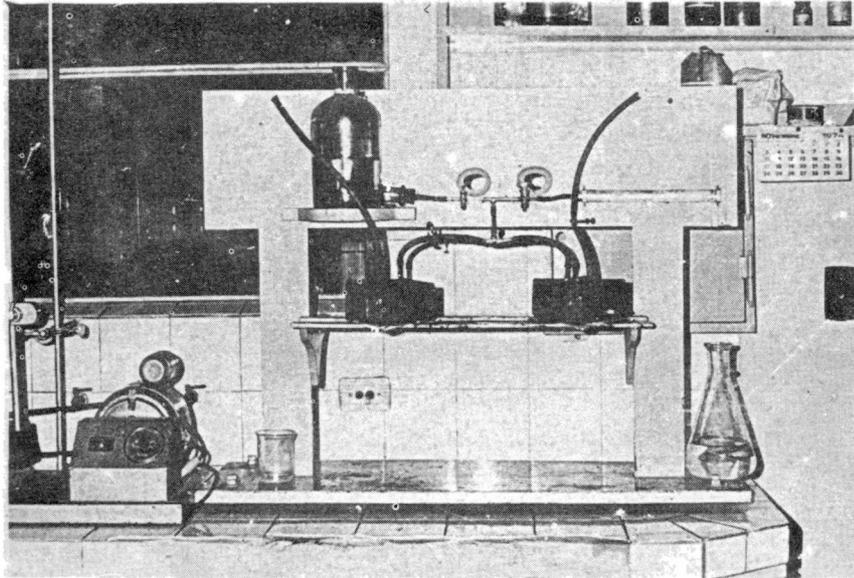
Figura 5

Aparato para determinación de permeabilidad
según norma B.S. 473/44

Estas probetas se mantuvieron luego durante 21 días en ambiente de laboratorio, procediéndose después a su ensayo. Este consiste en colocar las probetas en las mordazas del aparato (figura 5) dejándolas durante 24 horas bajo la presión de una columna de agua de 20 cm de altura, según lo establece la especificación, y determinando luego el pasaje de agua.

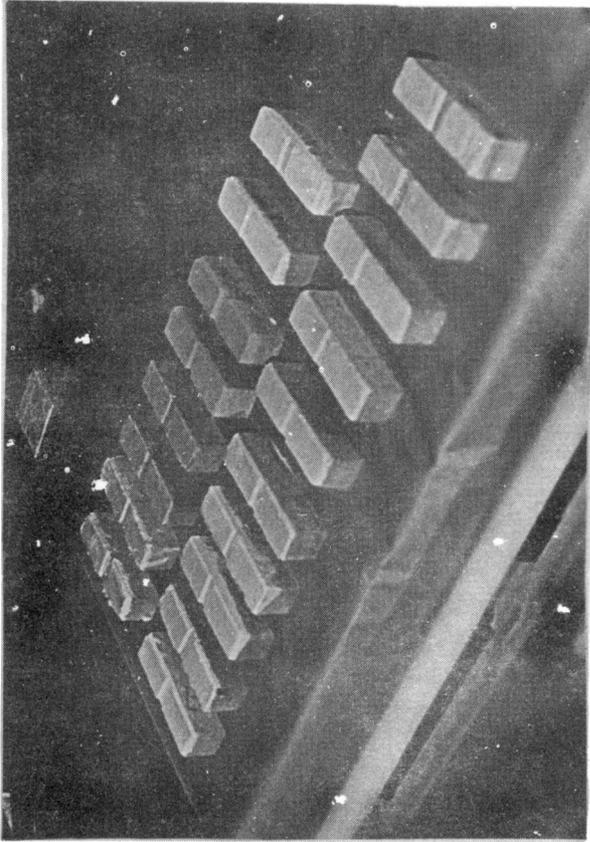
Fig. 6.- Aspecto de las probetas preparadas para el ensayo de adhesividad

El material en ensayo se aplicó sobre probetas de hormigón, con un espesor de 2 mm, formando dos bandas continuas de 5 cm de ancho, separadas entre sí por una distancia de 2 cm. La longitud de cada tramo es de 10 cm (figura 6). El curado se realizó en forma similar al de las probetas emplea-

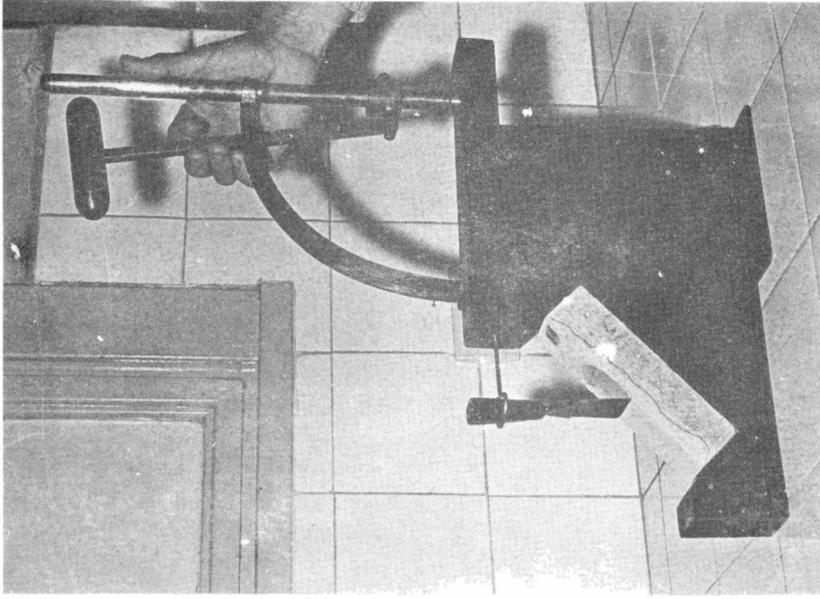
Fig. 7.- Detalle del aparato para determinación de adhesividad

La probeta se coloca en el soporte de manera que queda con una inclinación de 45 grados respecto a la horizontal. Se aplica una espátula en la iniciación de la banda de material, en la forma que se observa en la figura 7 y se hace caer sobre el extremo del mango una pesa de 500 gramos que describe un ángulo de 90 grados, desde 30 cm de altura. Invertiendo la posición de la probeta se realiza una nueva determinación sobre la restante banda (tabla III, ensayo 1).
