PINTURAS ANTICORROSIVAS PARA LA  
PROTECCION DE CARENAS DE BARCOS

VII. OPTIMIZACION DE FORMULACIONES \*

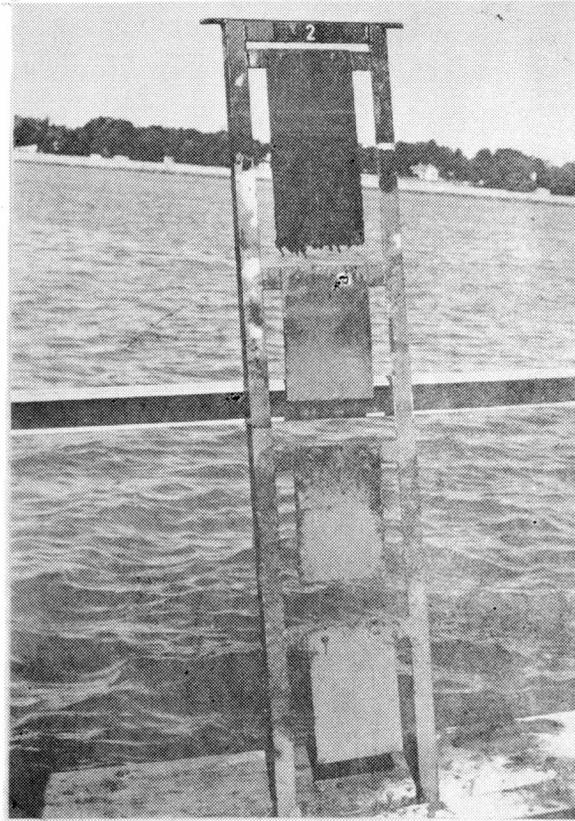
Fig. 1.- Vista de un bastidor, con cuatro niveles: uno para línea de flotación y tres para carena

Primer nivel. Panel arenado; wash-primer vinílico; pintura anticorrosiva (2 manos); pintura línea de flotación (1 mano); total, 3 manos (frente y dorso, esquemas similares).

c) En el segundo y tercer panel de carena (figura 1) también se procedió de la misma manera en cuanto a determinar la influencia del pretratamiento; en ambos casos el esquema aplicado es de cinco manos (dos de pintura anticorrosiva, una de pintura intermedia y dos de pintura antiincrustante). En el segundo panel se utilizó la pintura intermedia a base de aluminio, y en el tercero la pigmentada con óxido férrico.

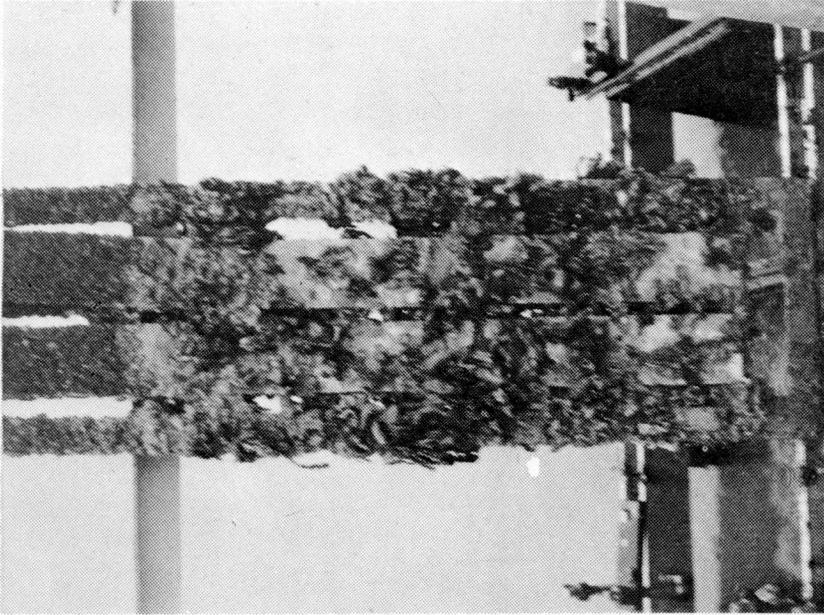
Fig. 2.- Vista general del bastidor con los paneles testigo, mostrando la fijación de "fouling" luego de 10 meses de inmersión

En la zona de Puerto Belgrano, por ser un área con clima templado, la mayor fijación de "fouling" se registró entre diciembre de 1974 y abril de 1975, y entre diciembre de 1975 y abril de 1976. La fijación de organismos incrustantes en dicha zona había sido previamente estudiada por Bastida y colaboradores (7, 8, 9), y esto se complementó con las observaciones realizadas sobre los paneles inertes expuestos simultáneamente en la balsa experimental (fig. 2 y 3).

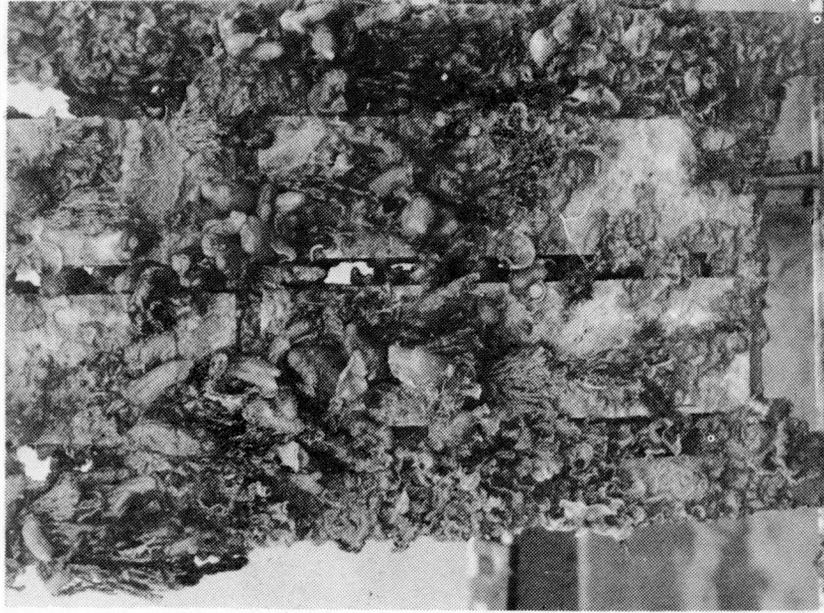
Fig. 3.- Vista general de los paneles testigo ubicados en posición similar al tercer panel de carena (10 meses de inmersión)

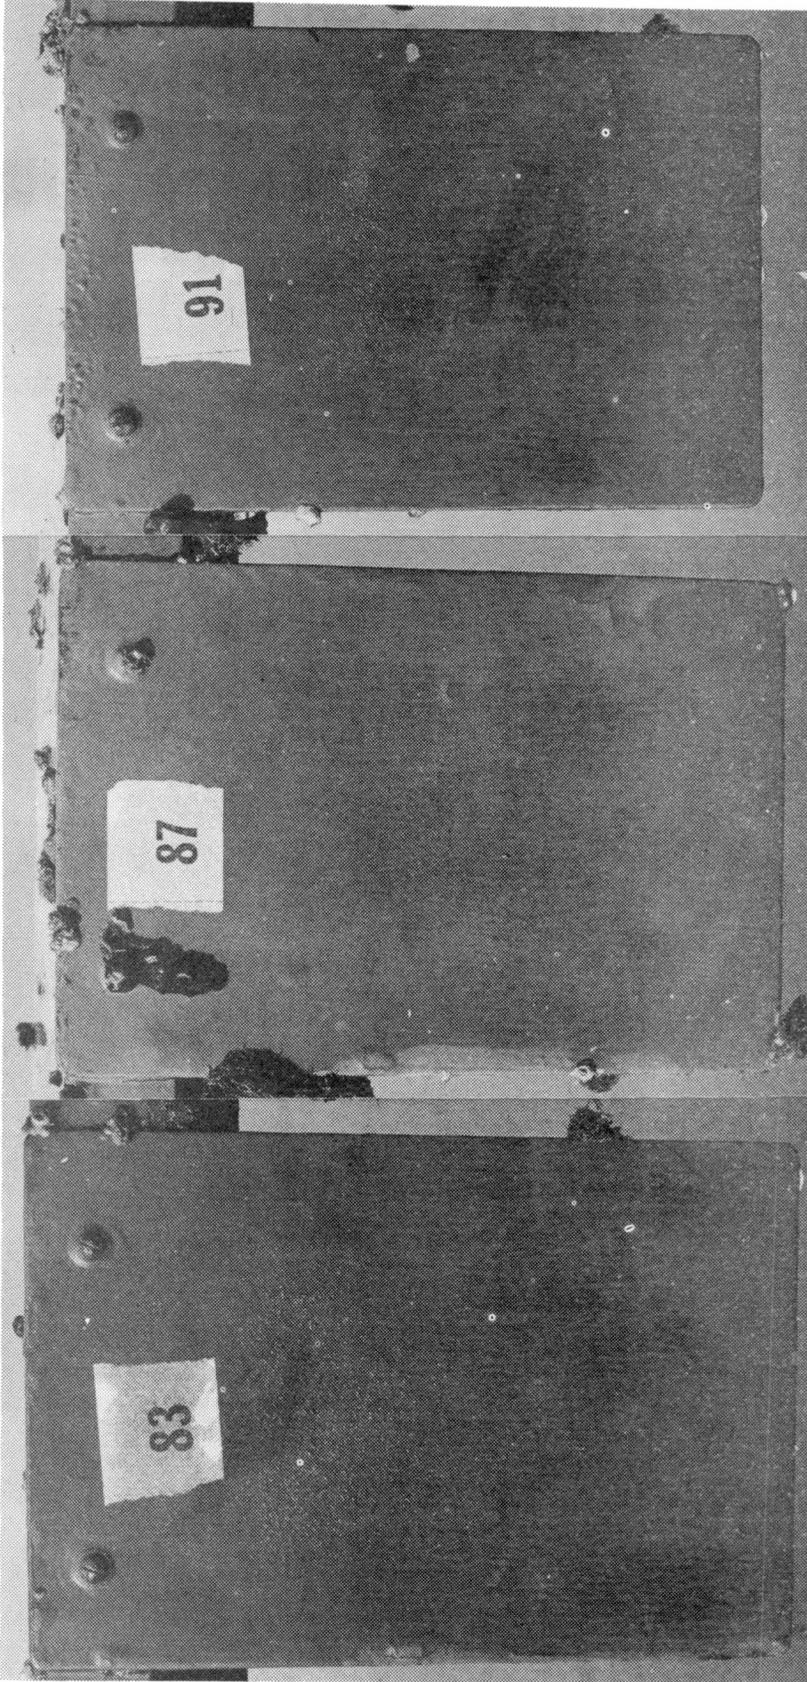
Figura 4.- Paneles correspondientes a las pinturas anticorrosivas 5.1, 5.2 y 5.3, a base de caucho clorado, esquemas con pintura intermedia aluminio (22 meses de inmersión en Puerto Belgrano)

En la serie 5 las placas oxidadas son las correspondientes a las formulaciones a base de minio, y en uno de los casos aparece oxidación con sílicocromato básico de plomo. La protección que se logra con las diferentes formulaciones es prácticamente similar tanto en las superficies arenadas como en las pretratadas con "wash-primer" vinílico, se emplee o no pintura intermedia. Los resultados son ligeramente inferiores en las muestras de la serie 6, con difenilo clorado; la menor protección corresponde a las pinturas formuladas con minio y con sílicocromato básico de plomo; los tres restantes pigmentos son los que muestran el mayor poder inhibidor. También en este caso el mejor comportamiento se observa en los paneles donde se ha empleado como intermediario la pintura pigmentada con aluminio (fig. 4, 5 y 6).

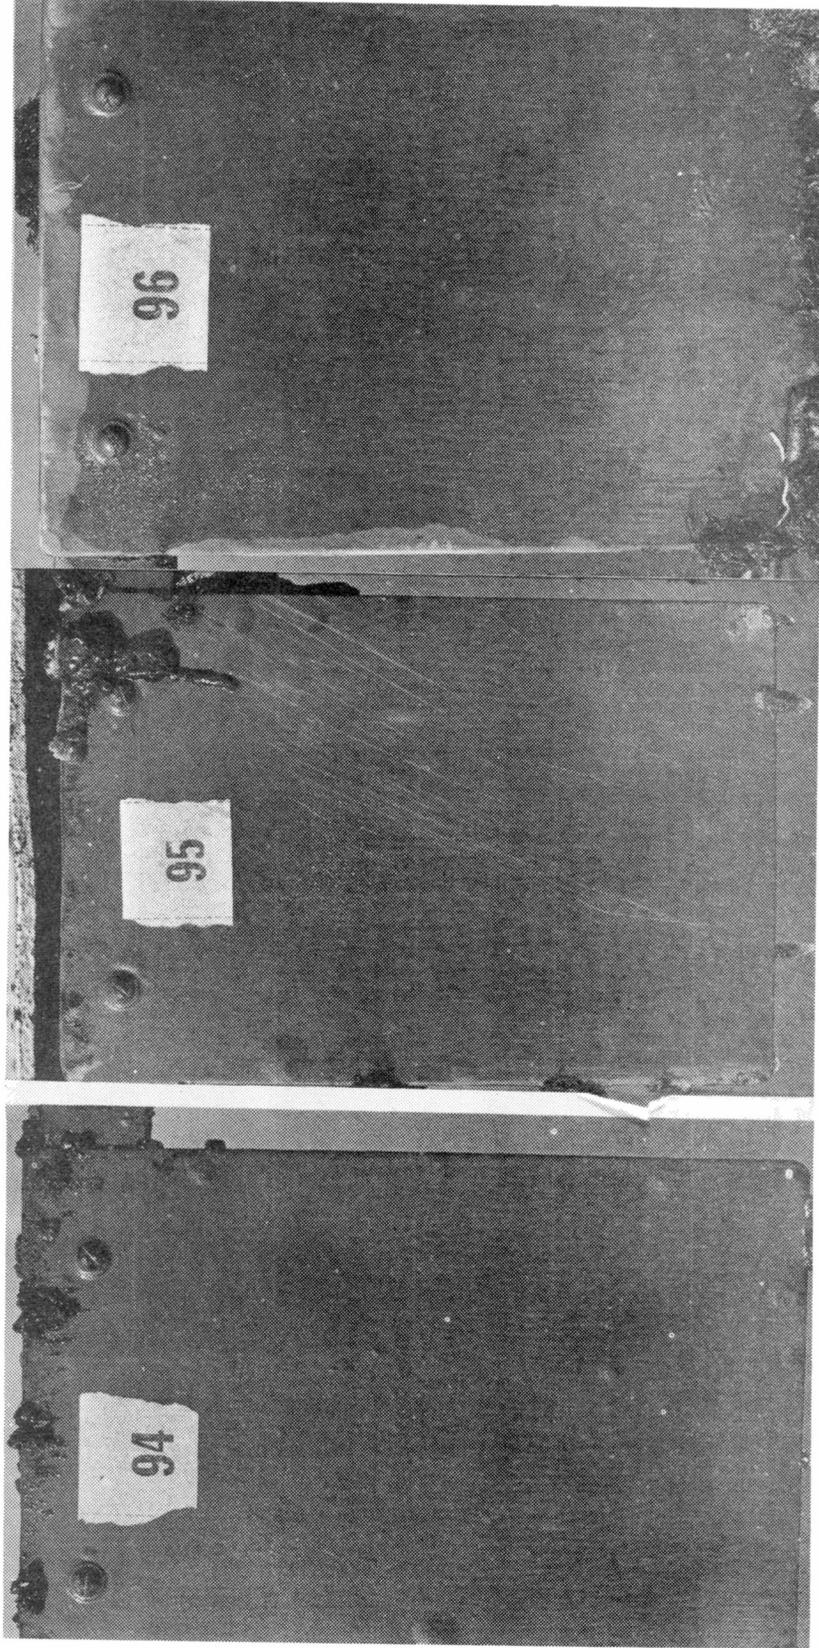
Figura 5.- Paneles correspondientes a la pintura anticorrosiva 5,4, a base de caucho clorado, pigmentada con tetroxicromato de cinc; primero, segundo y tercer panel de carena (22 meses de inmersión en Puerto Belgrano)

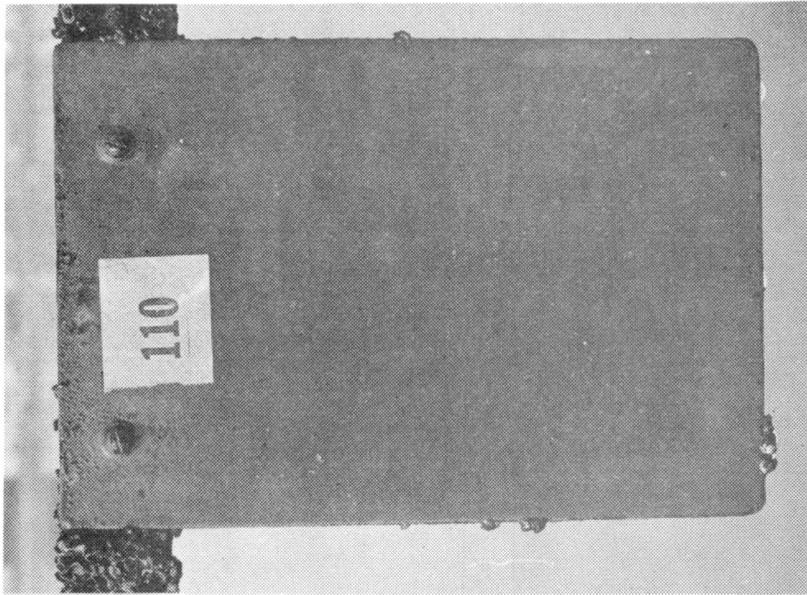
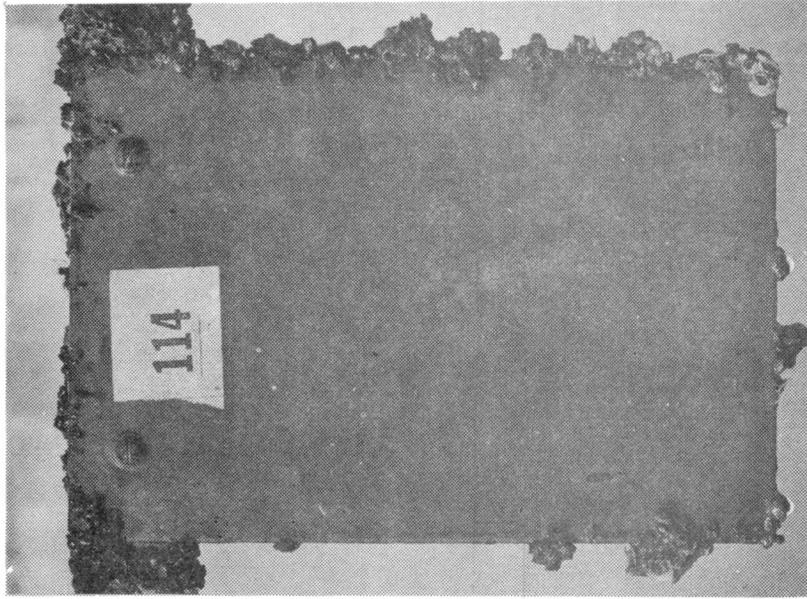
Figura 6.- Paneles correspondientes a las pinturas anticorrosivas 6.3 y 6.4, a base de caucho clorado, primer nivel de carena, sin pintura intermedia (22 meses de inmersión en Puerto Belgrano)

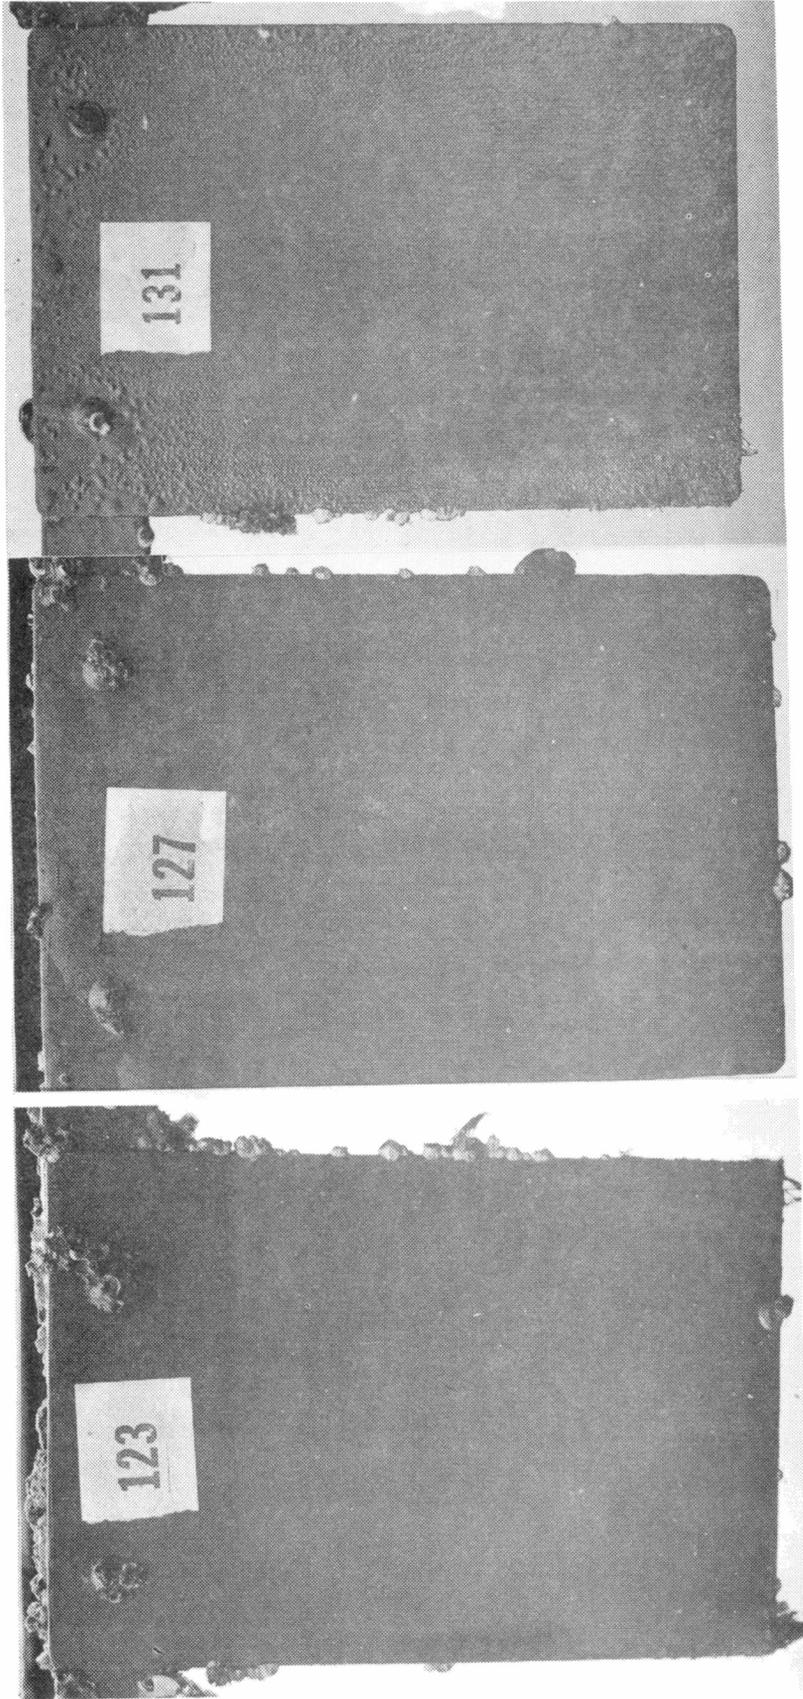
Figura 7.- Paneles correspondientes a las pinturas anticorrosivas vinílicas 7.1, 7.2 y 7.3, segundo nivel de carena, con pintura intermedia aluminio (22 meses de inmersión en Puerto Belgrano)

Con las formulaciones de la serie 7, vinílicas, y de manera concordante con lo que ocurre en línea de flotación, se obtiene el mayor poder protector. En este caso todos los esquemas fueron ensayados sobre "wash-primer", y la protección anticorrosiva es prácticamente total con cualquiera de las muestras. Las pocas fallas de ampollado o de oxidación que aparecen, están restringidas a los bordes de los paneles, y deben ser asociadas con defectos de preparación de las probetas en dichas zonas (fig. 7 y 8).

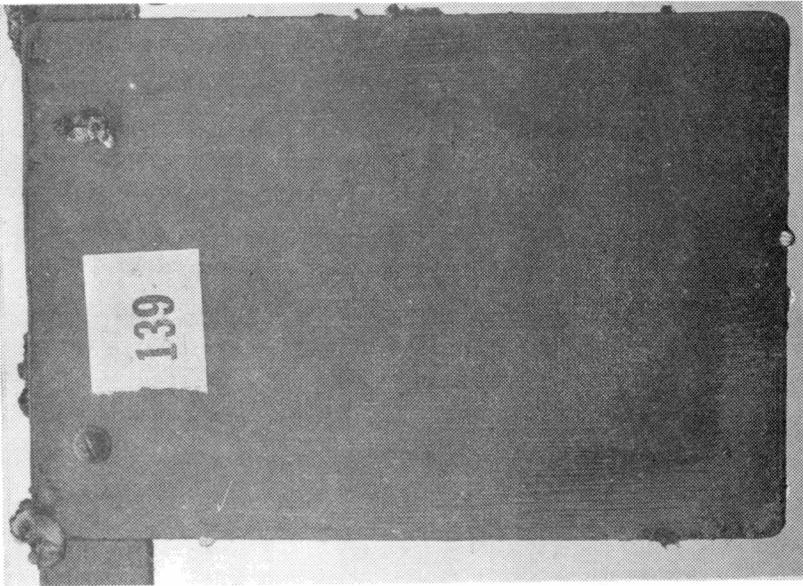
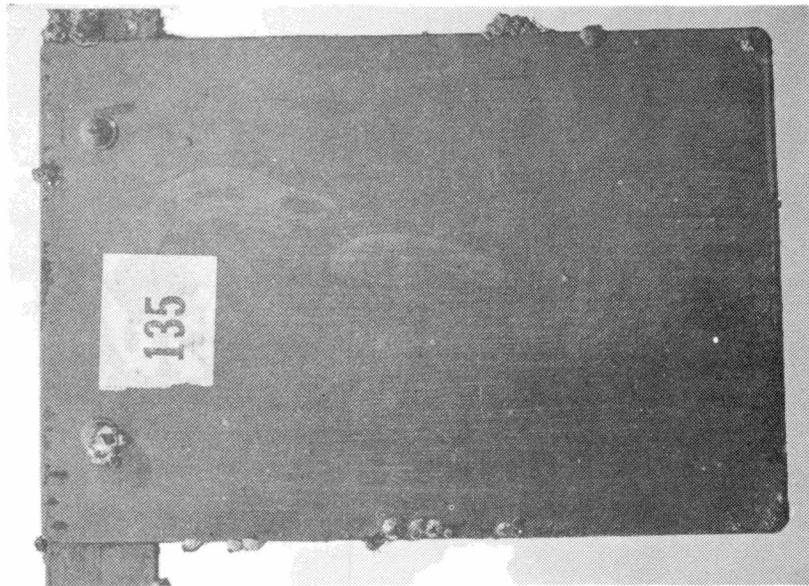
Figura 8.- Paneles correspondientes a las pinturas anticorrosivas vinílicas 7.4 y 7.5, segundo nivel de carena, con pintura intermedia aluminio (22 meses de inmersión en Puerto Belgrano)
