VIGAS DE HORMIGÓN ARMADO AFECTADAS POR CORROSIÓN Y REPARADAS CON MATERIALES DE MATRIZ POLIMÉRICA REFORZADOS CON FIBRAS (PRFS).

Schierloh M. I.^{1,a}, Rougier V.¹, Souchetti R.F.¹

¹Universidad Tecnológica Nacional, Facultad Regional Concepción del Uruguay, Tel/Fax: (03442) 425-541 / 423-803, Ing. Pereira 676, Concepción del Uruguay, E3264BTD, Entre Ríos, Argentina
^aschierlm@frcu.utn.edu.ar

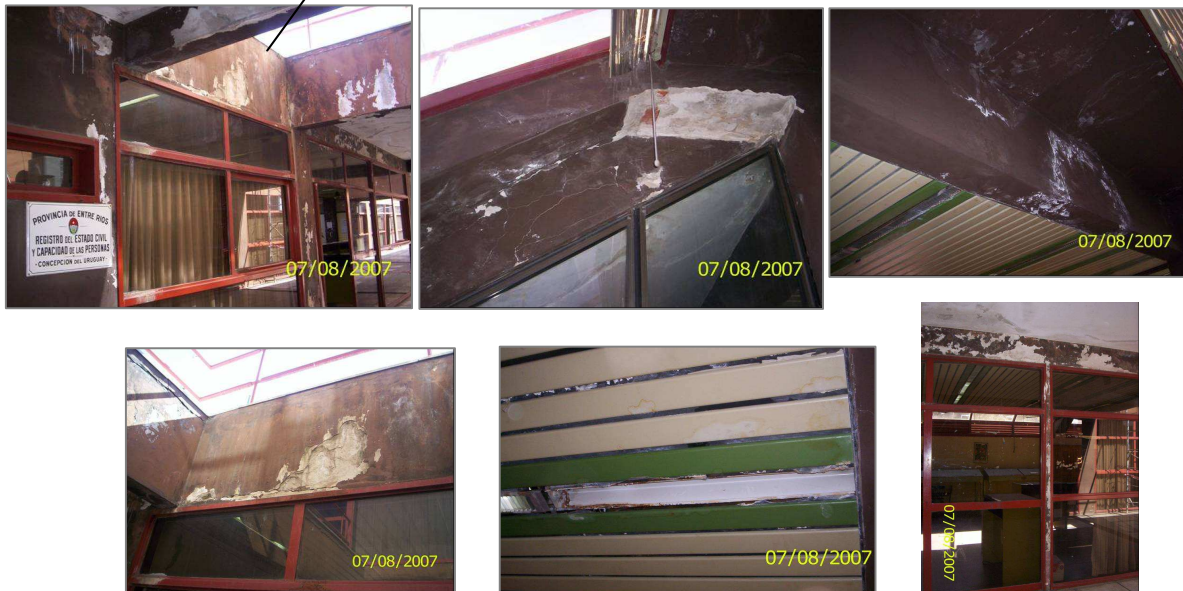
Figura 2. Diferentes vistas de los daños encontrados en la estructura del edificio.

El edificio está compuesto por estructura de hormigón armado y mampostería tradicional, con cerramientos vidriados en su frente como se puede observar en la Figura 2.

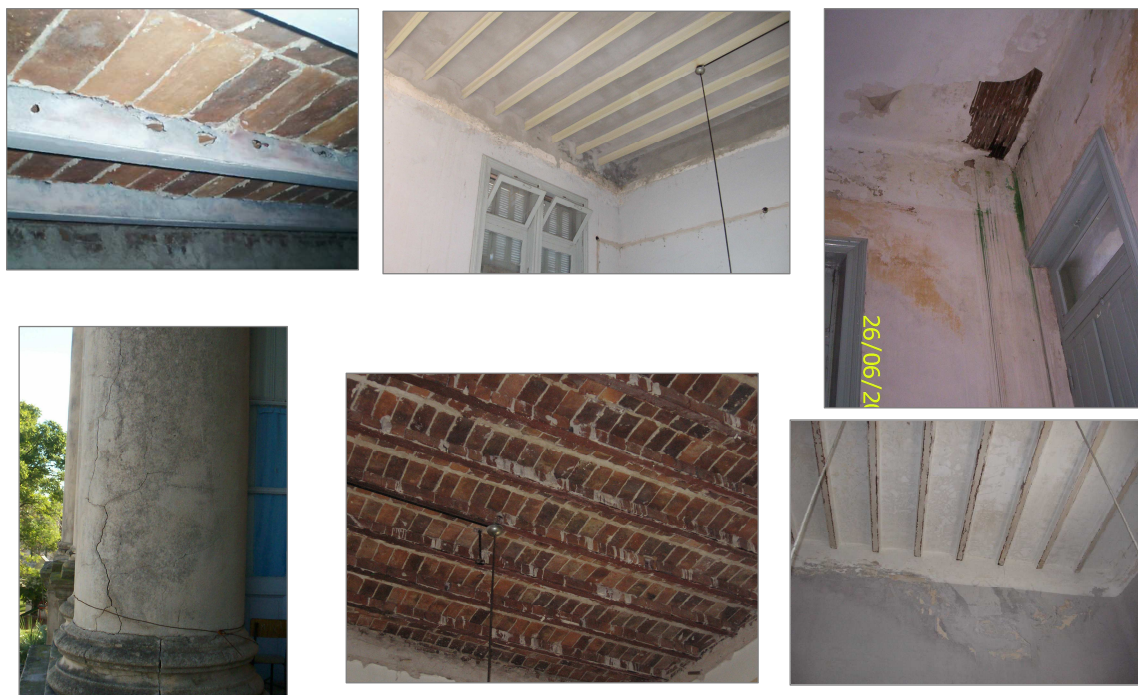
Figura 4. Diferentes vistas de los daños encontrados en la estructura de la Escuela.

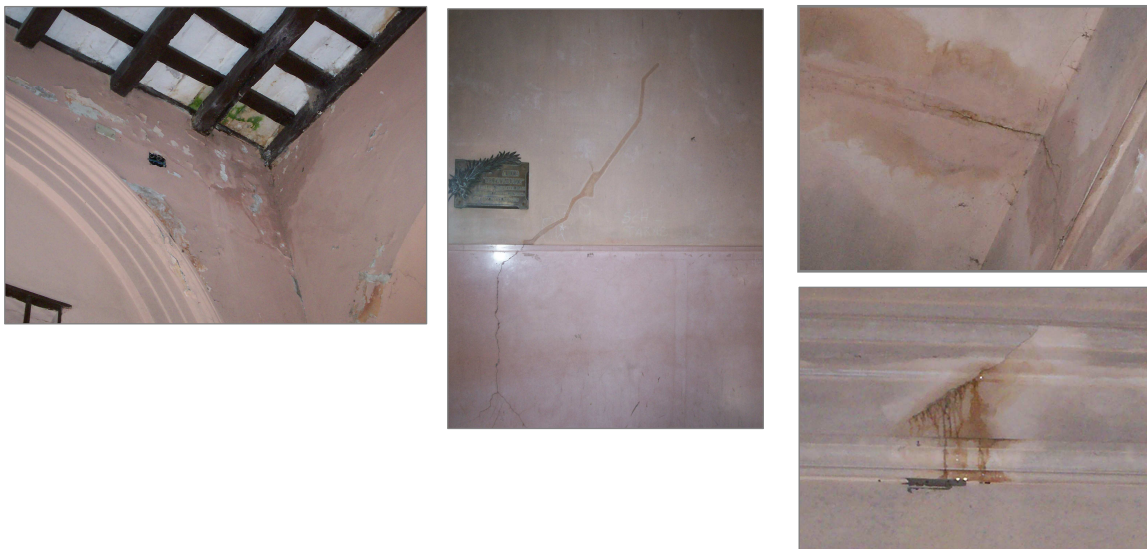
Figura 6. Diferentes vistas de los daños encontrados en la estructura del Colegio.

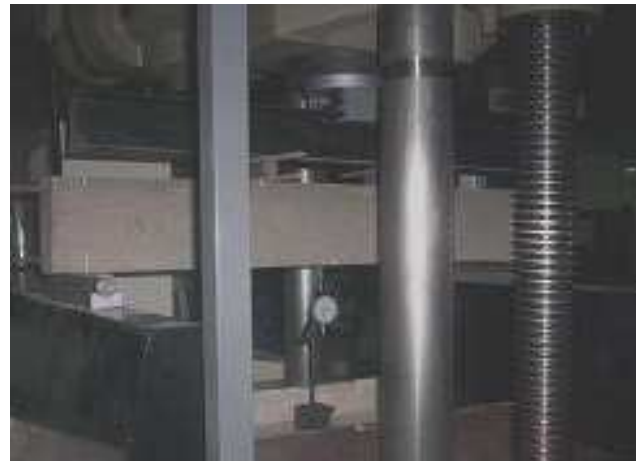
Figura 8. Ensayo a flexión: esquema de ensayo e instrumentación.

Todos los ensayos realizados consistieron en la aplicación de cargas cuasiestáticas monótonas crecientes en el plano y se hicieron con control de cargas. Se midieron cargas y desplazamientos del punto medio de las probetas. La carga fue aplicada usando una prensa Shimatzu con sistema hidráulico y posibilidad de desarrollar una carga vertical nominal máxima

de 1000 kN. Para la medición de los desplazamientos se utilizó un reloj comparador (flexímetro) con una sensibilidad de 0.001mm.

En la Figura 8 se presenta el esquema de ensayo e instrumentación utilizado. En general, el instrumental de medición fue retirado antes de alcanzar la carga máxima por seguridad del mismo.

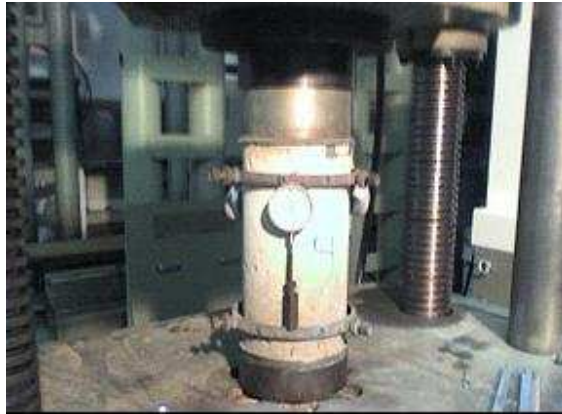
Figura 9. Ensayo de compresión uniaxial.

Las características mecánicas del hormigón se determinaron mediante ensayos de compresión uniaxial sobre probetas cilíndricas de 150 x 300 mm, según norma IRAM 1534 [5] (Figura 9).

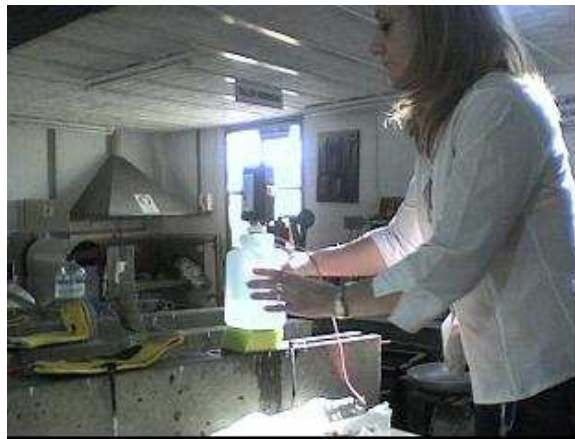
Figura 9. Proceso acelerado de corrosión.

Con el fin de acelerar el proceso de corrosión se aplicó una corriente externa constante a través de la armadura de tracción (2 Ø 8 mm), para hacerla actuar como ánodo, mediante el uso de una fuente de corriente constante "Oxiviga" con las siguientes características: ajuste de corriente desde 0mA hasta 100 mA, tensión de salida hasta 300V. La zona afectada por la corrosión fue definida por contraelectrodos, realizados con malla de acero inoxidable y colocados en los 50 cm centrales. El contacto de estos contraelectrodos con el hormigón de la viga se efectuó a través de una esponja mojada con una solución al 3% en volumen de Cloruro de Sodio (NaCl), como se puede observar en la Figura 9.

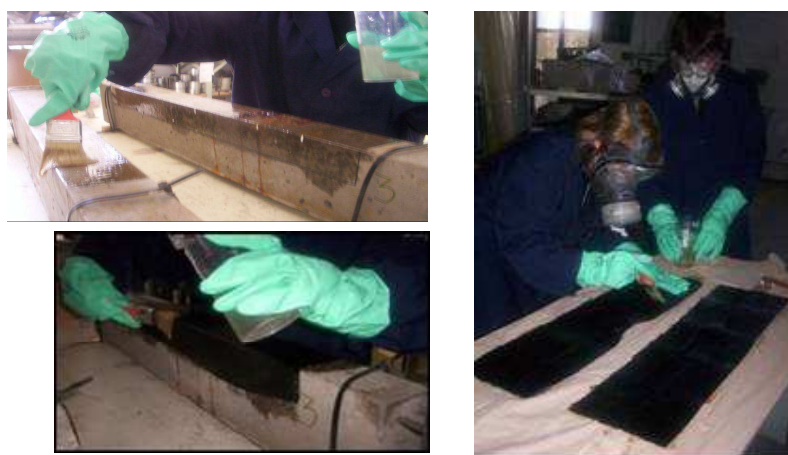
Figura 11. Técnica de refuerzo y/o reparación con polímeros reforzados con fibras de carbono.

La técnica de refuerzo y/o reparación se realizó aplicando el tejido de fibra de carbono embebido en resina epoxi sobre la superficie de las probetas previamente imprimadas con resina, siguiendo el proceso denominado húmedo (Figura 11).

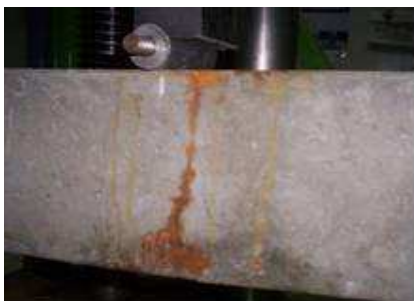
Viga corroída 90 días, sin reparar

Figura 14. Tipo de falla de vigas no reparadas y vigas dañadas y reparadas con PRFC.

La viga de referencia, V1R, no dañada por corrosión y sin reparar, tuvo un tipo de falla frágil y repentina, por corte. Las vigas dañadas y luego reparadas con PRFC, registraron el mismo tipo de rotura, pero a un valor de carga mayor y manteniéndose la integridad de los especímenes, luego de la falla. Generalmente este modo de rotura es provocada por la tensión generada en los extremos del refuerzo. En la Figura 14 se puede ver el tipo de falla de la viga de referencia, V1R, de la viga corroída durante 90 días y no reparada y de vigas dañadas y reparadas según los dos esquemas de reparación adoptados.

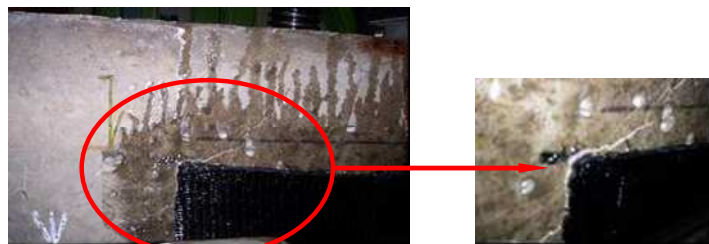
Viga corroída y reparada.

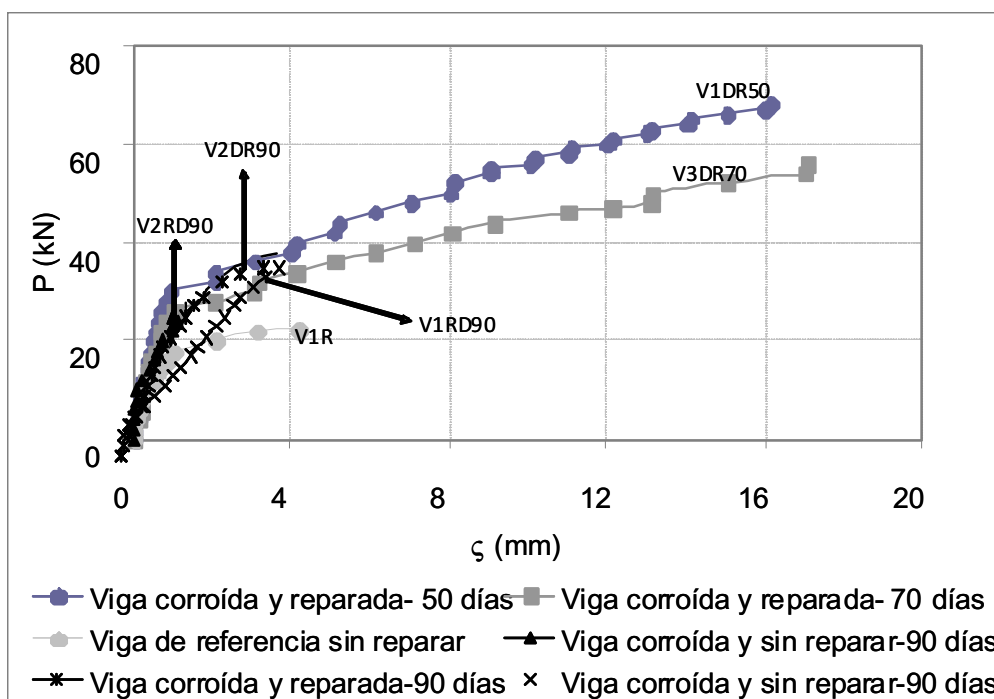
Figura 15. Curvas P- ζ de vigas dañadas y reparadas. Comparación con vigas no reparadas.

En las Figura 10 se presentan las curvas carga-desplazamiento ($P-\delta$) correspondientes a las vigas reparadas y ensayadas a los 90 días según esquema de refuerzo 2, denominas V1DR50, V3DR70, V2DR90 y V3DR90 (vigas dañadas y reparadas a los 50, 70 y 90 días). En la misma Figura se muestra también la comparación con las vigas no reparadas, V1R (viga de referencia no corroída y sin reparar) y V1RD90 (viga de referencia corroída durante 90 días y sin reparar).

Se observa que las vigas dañadas y reparadas a los 50 y 70 días alcanzaron una mayor rigidez, capacidad resistente y de deformación. En cuanto a las vigas dañadas y reparadas a los 90 días no hay prácticamente diferencia en cuanto a carga última, con la viga corroída durante 90 días y sin reparar. Se debe destacar que solamente se representan gráficamente los resultados correspondientes a una viga reparada a los 70 días (V3DR70) y a los 90 (V2DR90), pues problemas en el sistema de medición de desplazamientos no permiten contar con los registros correspondientes a los otros tres especímenes (V1DR70, V2DR70 y V1DR90). Los valores de carga máxima de todas las vigas se muestran en la Tabla 5. También se debe mencionar que el instrumental de medición fue retirado por precaución en todos los casos, antes de alcanzar la carga de rotura, razón por la cual no coinciden los valores mostrados en la Tabla 5 con los gráficos de la Figura 15.
