QUAD. PREH. ARQ. CAST. 35, 2017

# Aigua i arqueologia al santuari de la Mare de Déu de la Font (Castellfort, els Ports)

Sergi Selma Castell\*

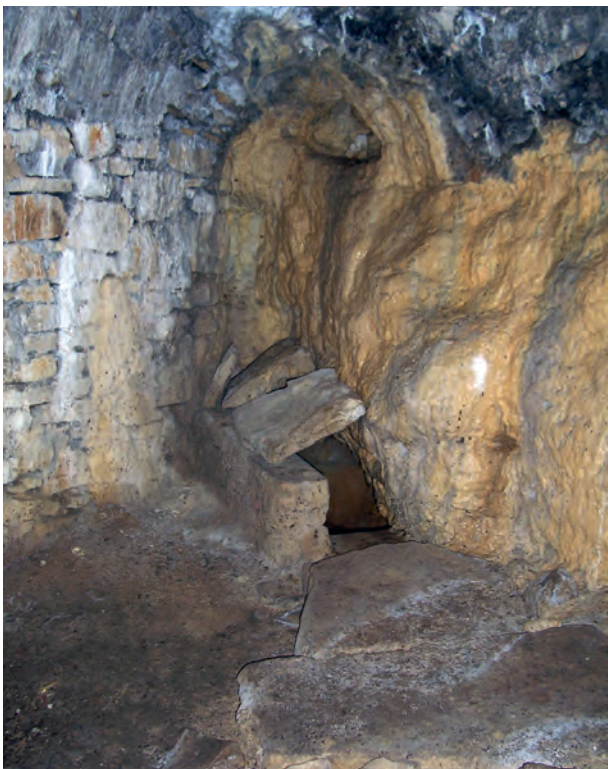
Figura 3. Detall del naixement d'aigua entre la roca natural i la nau de l'església.

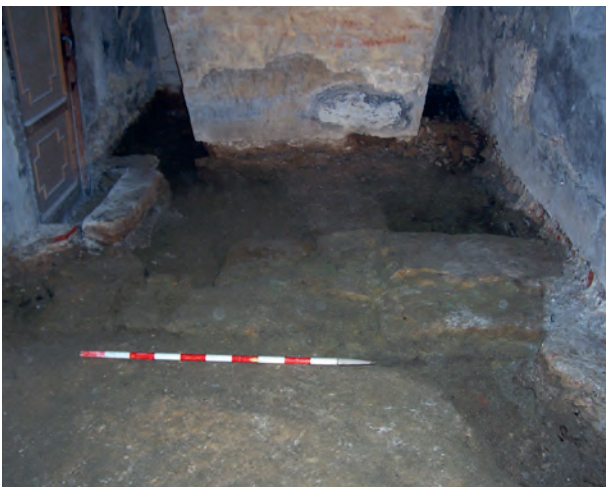
Figura 9. Detall dels fonaments de l'antiga capella gòtica (UE 1015).

**a) Elements arquitectònics.** Es tracta dels fonaments de l'antiga capella gòtica (UE 1015), amb una planta irregular de 4 x 3 metres aproximadament, i parets de grossària variable. Només es va extreure el paviment de rajoles recent i la capa on assentava, fins arribar al nivell de terra xafada detectat en els espais immediats.

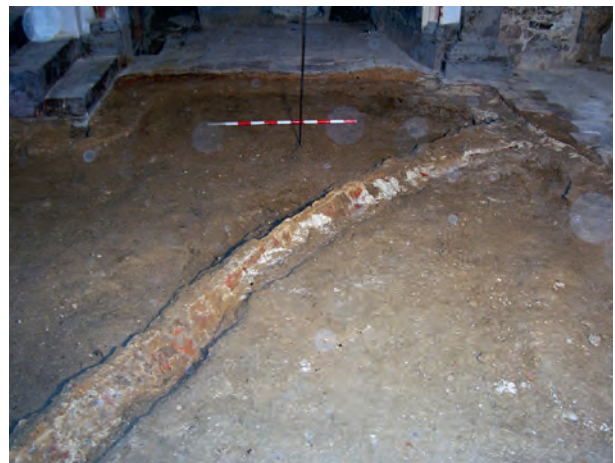
Figura 10. Vista del paviment general de terra xafada amb capa de calç (UE 1003) que regularitza tota la nau i la canalització més recent (UE 1013) que el trenca.

Finalment, a uns 12/15 cm de fondària apareixia un possible paviment de terra xafada amb una capa de calç (UE 1003) que ocupava tota la nau, enrasava amb canalitzacions antigues i regularitzava el nivell de roca retallada en la banda oriental. Destaca, en qualsevol cas, les restes d'una capa fina de cendres sobre el nivell de roca (UE 1017), cobrint la canalització de drenatge (UE 1012) molt pròxima a la paret oriental de l'església. Esta taca conté mostres de ferro, fustes i fragments de teules (com si es tractés de les restes d'un incendi).

Una tercera canalització d'aigua (UE 1013) es va construir més recentment. També neix de la pica de la font interior, i després d'un inici recte cap a la façana oriental, dibuixa una planta en forma de "S" per tal d'eixir de l'església pel buit de la porta principal. La seua construcció seccionà el paviment de terra xafada (UE 1003) i quedà visible i per sobre d'este en el tram inicial. Després pren fondària, facilitat pel nivell de reblliment sobre el qual discorre i trencà part del fonament de la porta per construir una eixida canalitzada de grans dimensions.

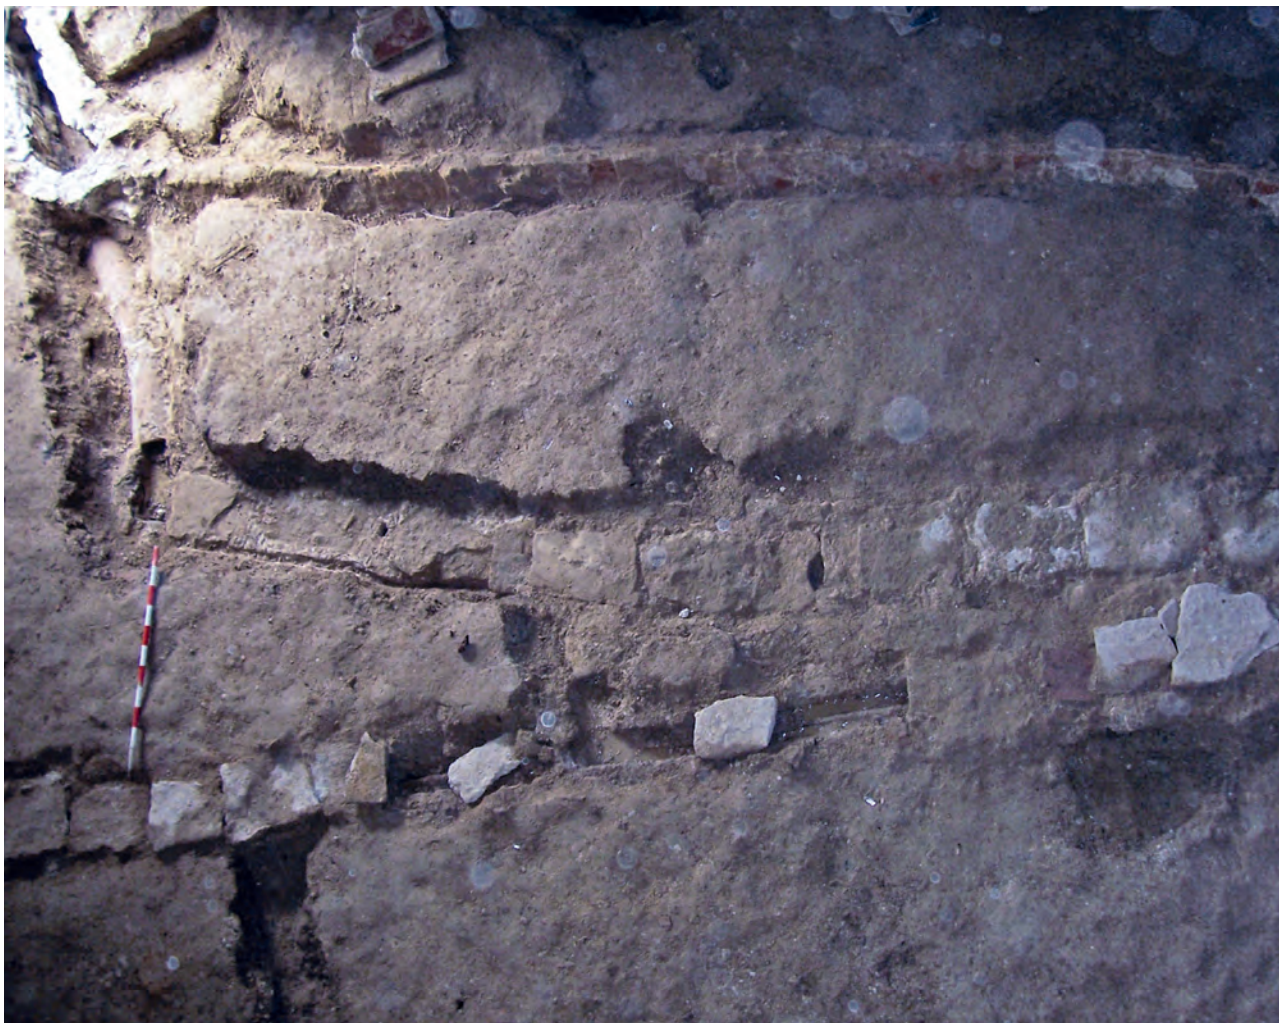
Figura 11. Panoràmica de les diferents canalitzacions d'aigua a la nau de l'església.

**c) Canalitzacions d'aigua i estructures d'emmagatzemament.** A l'interior de l'església hi ha una font o pica on raja l'aigua de forma continuada. La pica compta amb un desguàs que vessa l'aigua cap a diferents eixides, cadascuna amb la seua canalització respectiva. Els treballs arqueològics han permès documentar fins a un total de tres canalitzacions o conduccions d'aigua construïdes; una altra canalització de drenatge excavada en la roca inicialment i construïda després; i un aljub o cisterna per a emmagatzemar l'aigua que després raja de forma continuada per l'aixeta de la font exterior.

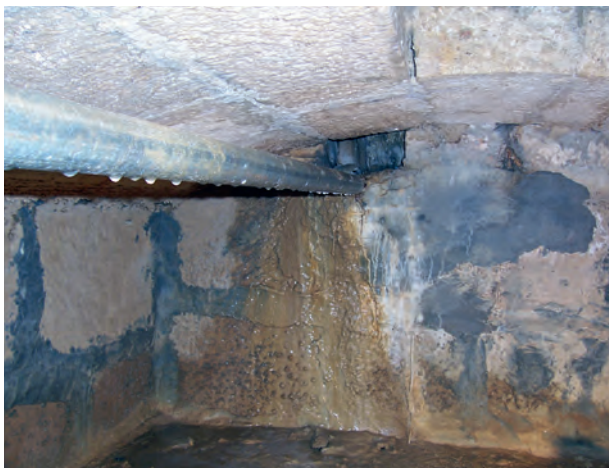
Figura 12. Detall de la cisterna interior que vessa aigua a l'abeurador extern (UE 1014).

A l'alçada de la primera crugia es va detectar la presència d'un aljub o cisterna on s'emmagatzema l'aigua que ix de la font per a vessar fora de l'església a través d'un conducte i conformar l'eixida d'aigua a la font i abeurador exterior. La continuïtat d'algunes canaletes de drenatge cap a l'espai del presbiteri obligà a aixecar un poc el paviment existent i confirmar la seua presència i funcionament.

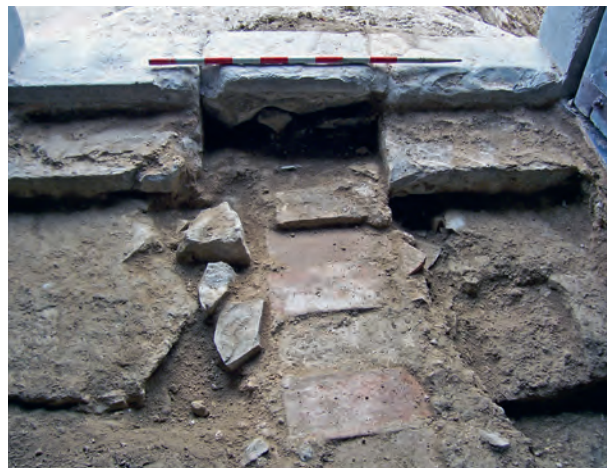
Figura 13. Detall de l'eixida de la canalització més recent (UE 1013) per sota l'escala de la porta de l'església.

De fet, just abans de l'eixida es produeix la connexió del vessador de la canalització precedent (UE 1011). L'escalinata actual d'accés al temple camufla la part externa d'esta canalització quan ix a l'exterior. Es tracta d'una canalització construïda amb rajoles de 14 x 30 cm aproximadament, que dibuixa una forma triangular que remata la coberta amb morter. En el moment de la construcció d'esta canalització, que creixia el nivell interior, es degué posar el terra de rajoles cuites que encara es conservava de forma parcial en una part de l'església.
