# LE PARC NATIONAL DU DIAWLING (MAURITANIE) : INFRASTRUCTURES HYDRAULIQUES POUR LA RESTAURATION D'UNE PLAINE D'INONDATION ET LA CRÉATION D'UN ESTUAIRE ARTIFICIEL

## Résumé :

L'hydrologie du bas-delta du fleuve Sénégal a été totalement modifiée par la mise en service du barrage de Diama et de ses digues annexes. Ceci a eu des impacts écologiques et sociaux considérables. L'article décrit les infrastructures hydrauliques construites et leur mode d'opération dans le cadre de la mise en œuvre du plan directeur d'aménagement d'une aire protégée dans le bas-delta mauritanien. Les résultats préliminaires de cet essai de restauration d'un écosystème sont présentés.

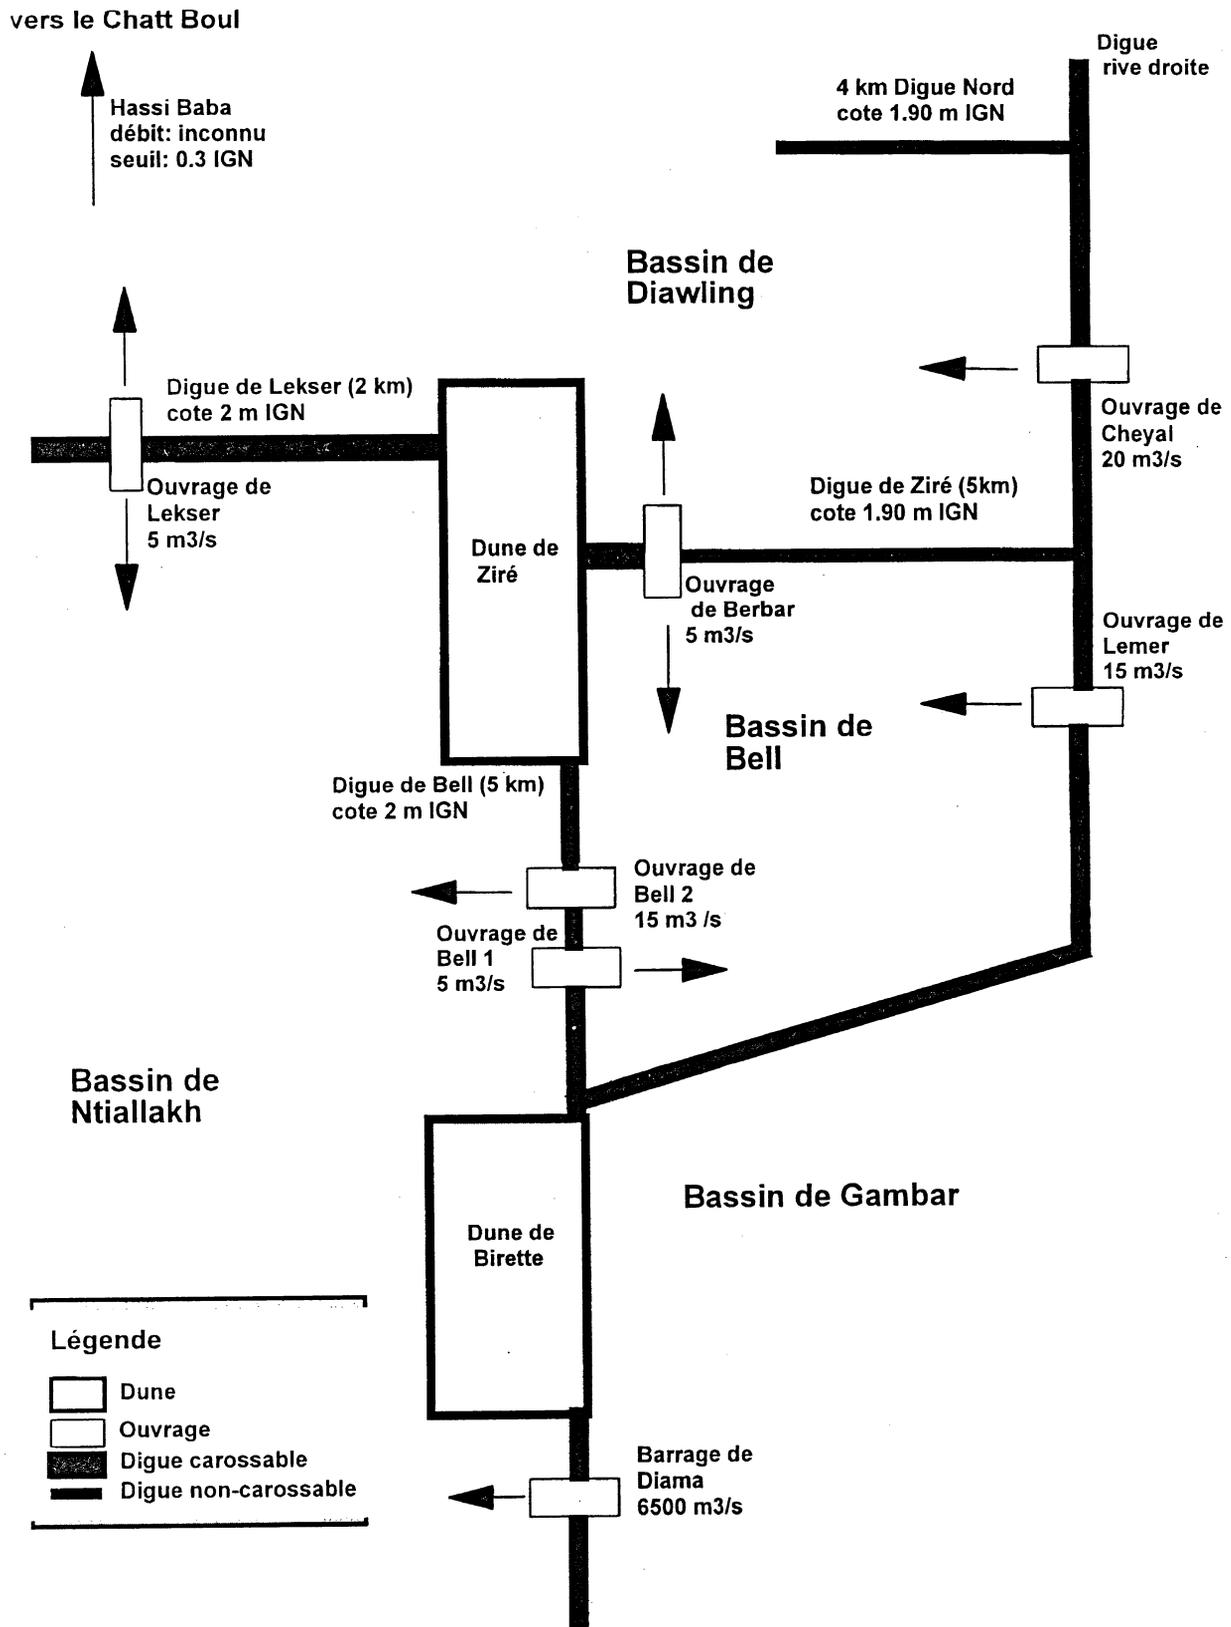
Figure 2 : Principe de fonctionnement hydraulique du Parc National du Diawling (juin 1997).

ailleurs et les infrastructures nécessaires au fonctionnement du Parc n'ont pu être réalisés à temps. Les plaines inondables se sont rapidement désertifiées, la pêche s'est effondrée et l'eau des puits devenait salée. Un exode rural massif s'en est suivi. Les aménagements, en dehors de la digue rive droite devaient comprendre (Fig. 2) :

Le mode de gestion préconisé était de simuler la crue naturelle dans les bassins de Diawling-Tichilitt (11000 ha, dont 7900 ha dans le Parc) et Bell (4800 ha) pendant la saison des pluies (juillet à fin octobre) avec l'envoi maximal d'eau douce dans le Ntiallakh par l'ouvrage de Bell (Tableau 1).

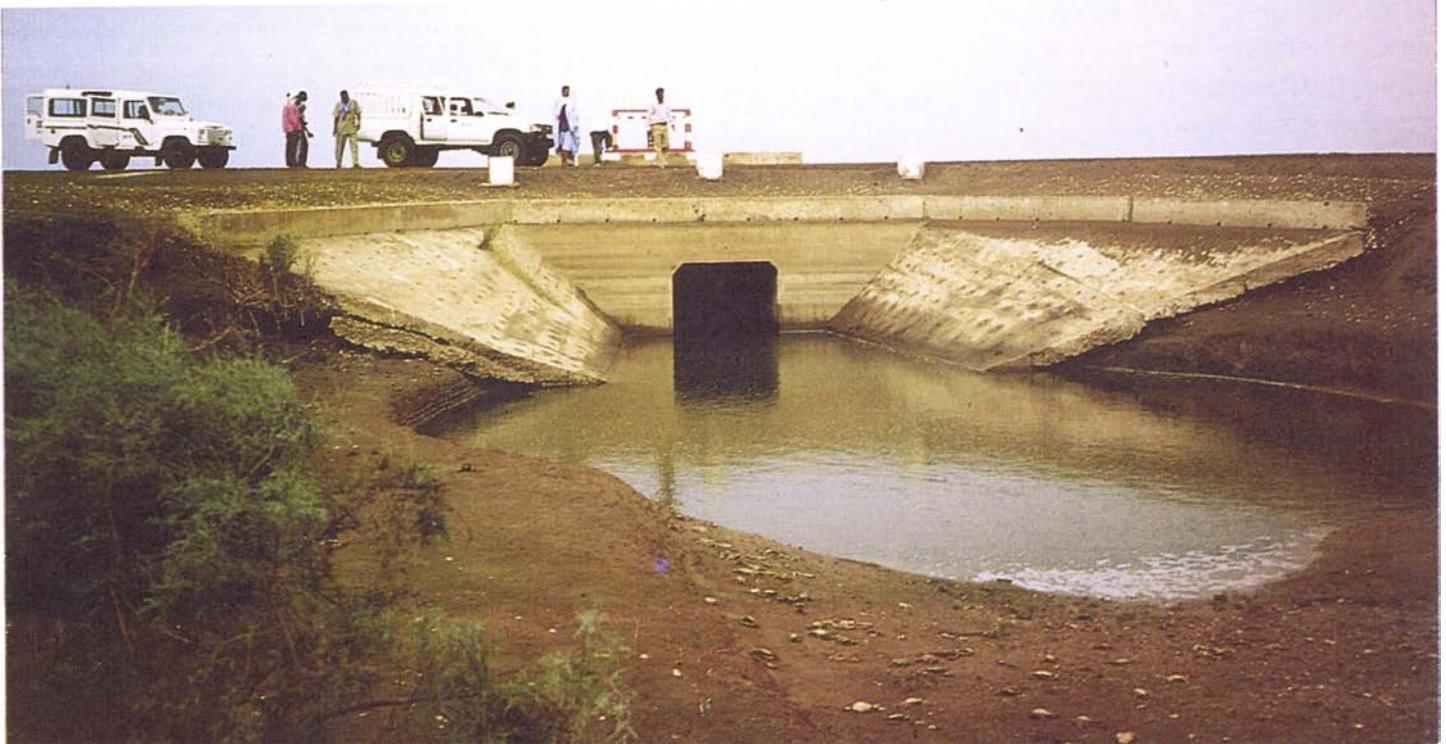
*Photo n°3 : Ouvrage de Bell 1 (O.M.V.S.) et érosions en aval.*

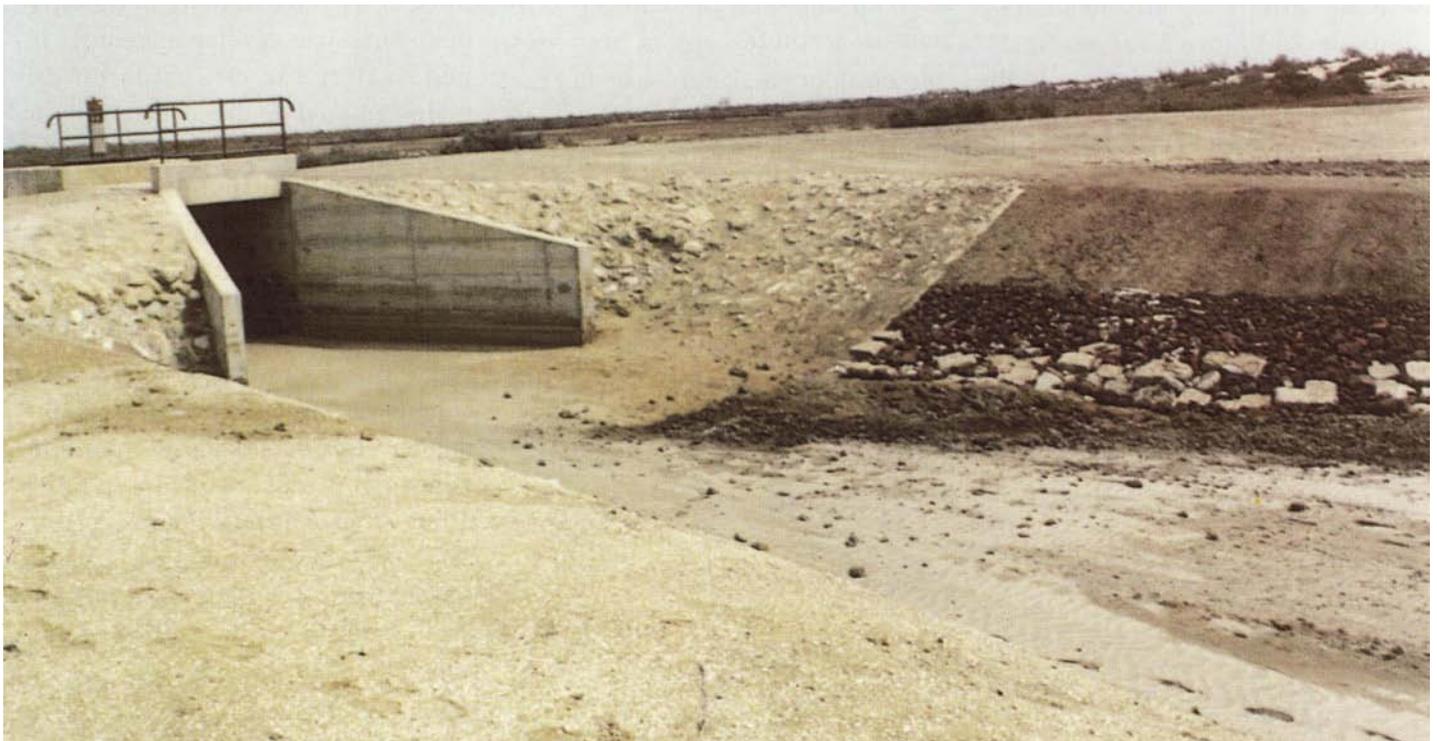
*Photo n° 4 : Réparation d'érosions similaires survenues à l'aval de l'ouvrage de Lekser en 1996. Ces réparations (juin 1997) ont bien résisté aux débits beaucoup plus importants de l'inondation 1997.*

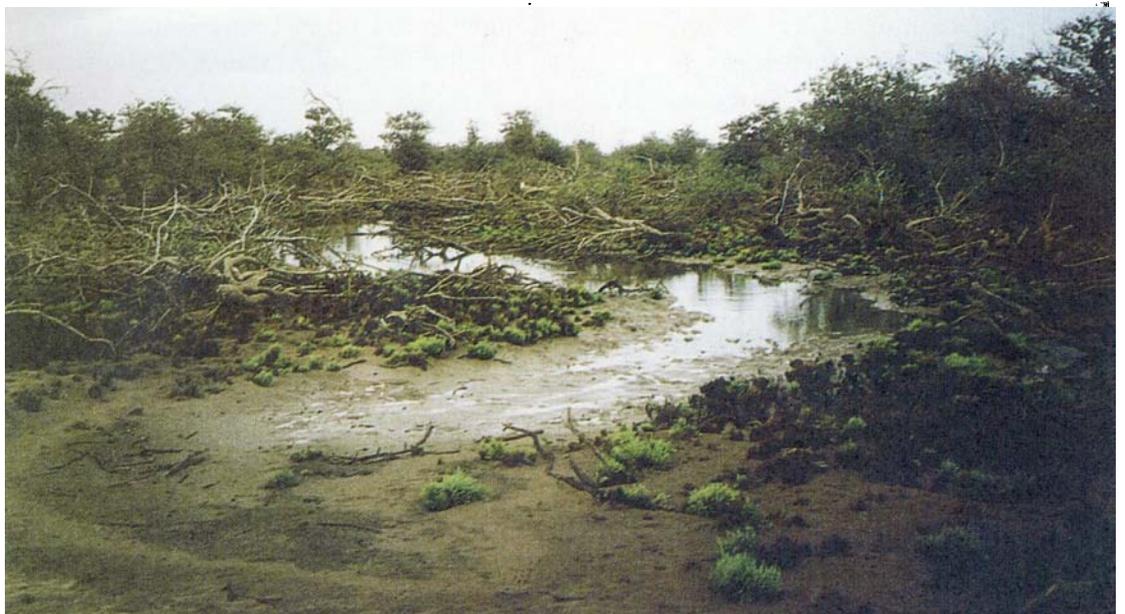
Photo n°5 : Mangrove en régénération (fin juin 1996).
