ASCP'09 – 1º Congresso de Segurança e Conservação de Pontes ASCP
Lisboa – 2 e 3 de Julho 2009

Causas comuns de anomalias em obras-de-arte de betão armado

RESUMO

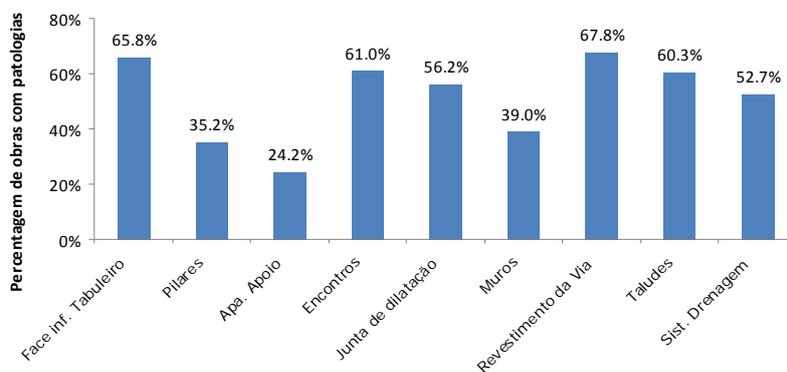
O primeiro passo neste estudo consistiu em identificar quais os componentes das obras-de-arte mais afectadas pelas anomalias encontradas, distribuindo as patologias pelos componentes em que se manifestam [2, 3, 4]. De uma análise qualitativa, indicando apenas a presença ou não de patologias, sem aferição da sua intensidade e extensão, obtiveram-se os resultados que se apresentam no gráfico da Fig. 1 [5].

Figura 1. Distribuição das anomalias pelos componentes das obras-de-arte.

Da análise dos resultados patentes na Fig. 1 verifica-se que os componentes mais vezes apontados como tendo patologias são o revestimento da via, a face inferior do tabuleiro, os encontros e os taludes [5].

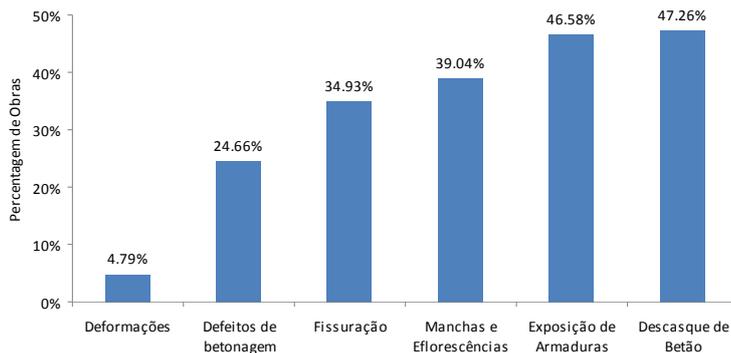
Da análise da informação relativa à face inferior do tabuleiro registaram-se as patologias indicadas na Fig. 2.

Figura 2 – Patologias na face inferior do tabuleiro.

As patologias registadas com maior frequência na face inferior dos tabuleiros foram: o descasque de betão, a exposição de armaduras, o aparecimento de manchas e eflorescências e a fissuração de betão. As causas possíveis e mais prováveis para o aparecimento do descasque de betão são as indicadas na Fig. 3. A causa apontada em 78% das obras estudadas foi a corrosão de armaduras, surgindo em segundo lugar com apenas 13%, o embate de viaturas.

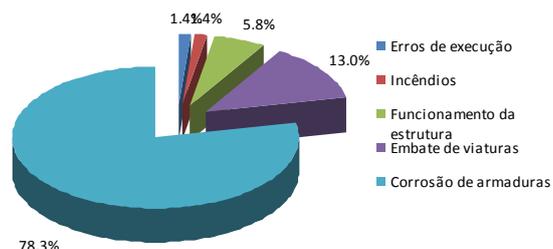
Figura 3 – Causas do descasque de betão na face inferior do tabuleiro.

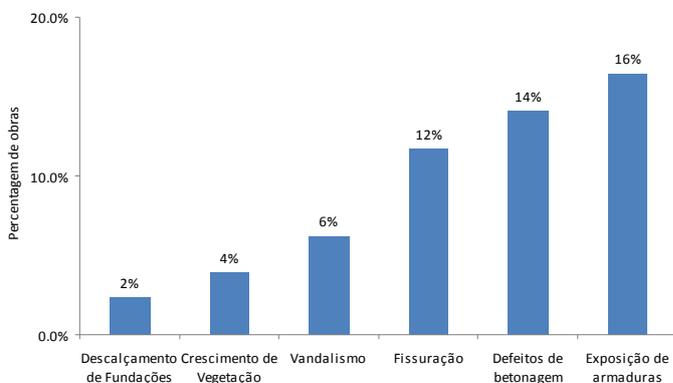
Os apoios intermédios nos casos analisados são pilares de betão armado, essencialmente sujeitos a esforços de compressão. São normalmente elementos esbeltos e muito expostos. Estes factores influenciam certamente as patologias que foram registadas nos relatórios de inspecção e que se representam no gráfico da Fig. 4.

Figura 4 – Patologias registadas nos pilares.

As 3 patologias que surgem com maior frequência nos pilares são: a exposição de armaduras, os defeitos de betonagem e a fissuração. Apesar da designação atribuída de defeitos de betonagem, esta patologia inclui situações como, nichos de brita, juntas frias de betonagem, diferenças na coloração do betão, porosidade superficial excessiva, vazios e desintegração. Estas patologias podem surgir efectivamente por defeitos aquando das operações de betonagem, no entanto também podem ser fruto de má concepção do betão, uso de cofragens em mau estado ou ainda factores decorrentes de uma inadequada descofragem. Podem ainda advir de uma fase anterior à obra, ou seja, erros de projecto. As causas possíveis e mais prováveis apontadas para a exposição de armaduras em pilares apresentam-se na Fig. 5. Em mais de 90% dos casos analisados, é indicada como causa mais provável da exposição de armaduras nos pilares o recobrimento insuficiente.

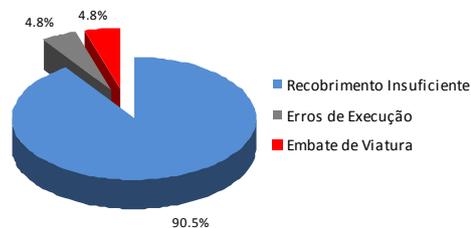
Figura 5 – Causas da exposição de armadura nos pilares.

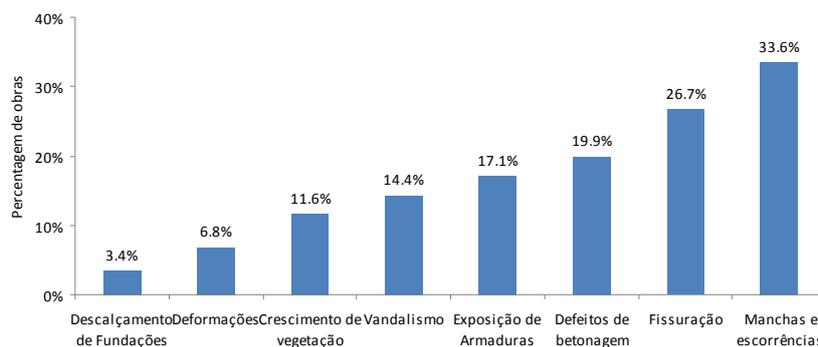
As patologias que mais afectam os encontros são semelhantes às que incidem sobre os restantes elementos estruturais de betão, o tabuleiro e os pilares, muito embora possam variar. Ou seja, as condicionantes de cada componente, as acções a que está sujeito, a exposição ambiental, e a sua configuração geométrica. Mostra-se na Fig. 6 a distribuição das patologias registadas nos encontros das obras analisadas.

Figura 6 – Patologias registadas nos encontros.

Nos encontros, as patologias que foram mais vezes registadas são: o aparecimento de manchas e escorrências, a fissuração de betão e os defeitos de betonagem. As causas apontadas para a ocorrência de manchas e escorrências nos encontros, assim como de fissuração do betão, apresentam-se nos gráficos da Fig. 7 e Fig. 8, respectivamente.

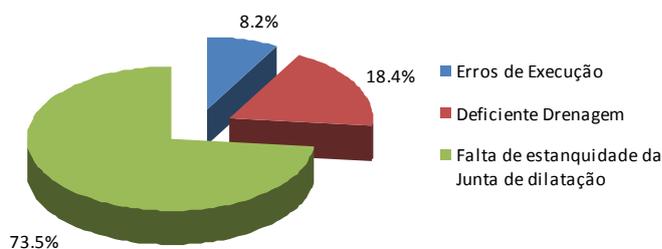
Figura 7 – Causas do aparecimento de manchas e escorrências os encontros.

A causa do aparecimento de manchas e escorrências nos encontros que foi registada com maior incidência, em mais de 73% dos casos, é a falta de estanquidade das juntas de dilatação. Esta insuficiência das juntas faz com que o betão dos encontros esteja prolongadamente sujeito à acção da água, quer das chuvas, quer das lavagens, águas de transporte, etc. Surge muitas vezes pela degradação das próprias juntas de dilatação e/ou destruição ou inexistência de chapas cobre-juntas nos passeios e lancis. Verifica-se que é apontada como causa mais incidente para a fissuração de betão nos encontros, em mais de 48% dos casos analisados, a retracção do betão. A retracção do betão, que pode ocorrer por vários motivos, desde a aplicação de uma relação inapropriada água/cimento, a uma cura incorrecta, ou à acção das próprias condições atmosféricas aquando da cura do betão. Normalmente caracteriza-se por uma fissuração em malha, com aberturas pouco expressivas e definindo padrões aleatórios. É facilmente distinguida de uma fissuração

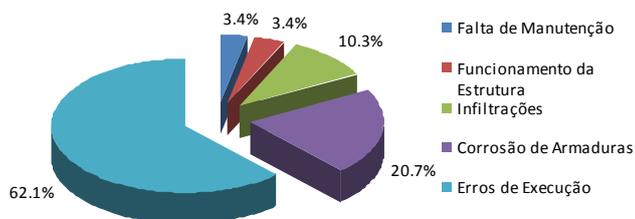
Figura 8 – Causas da fissuração nos encontros

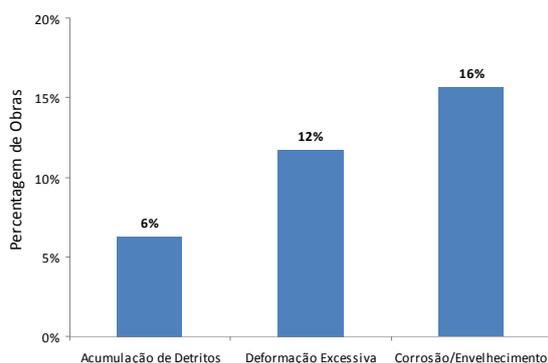
Nas obras mais recentes, tanto os encontros como os pilares estão normalmente munidos de aparelhos de apoio, de vários tipos, na ligação com o tabuleiro. Já nas obras mais antigas, ou com comprimentos significativamente menores optou-se muitas vezes por uma ligação directa entre os pilares e o tabuleiro, e entre os encontros e o tabuleiro. A extensão reduzida do tabuleiro envolve normalmente acções menores a ser transmitidas aos elementos de suporte por deformação dos tabuleiros, não requerendo assim aparelhos de apoio específicos. Na Fig. 9 mostram-se as patologias registadas nos aparelhos de apoio.

Figura 9 – Patologias registadas nos aparelhos de apoio.

As 3 patologias registadas com maior incidência foram: corrosão/envelhecimento, deformação excessiva e acumulação de detritos. Destas, a patologia que surgiu num maior número de casos analisados foi a corrosão/envelhecimento. Esta designação foi usada no sentido de incluir: os aparelhos de apoio constituídos por blocos de neoprene, que sofrem envelhecimento, e os aparelhos de apoio que além do material resiliente têm também componentes metálicos, e ainda os que são puramente metálicos. As causas apontadas nos relatórios de inspecção para a corrosão/envelhecimento dos aparelhos de apoio apresentam-se na Fig. 10. Verifica-se que em 75% das obras analisadas com aparelhos de apoio, a causa apontada para a corrosão/envelhecimento destes aparelhos é a falta de manutenção. O tempo de vida útil de um aparelho de apoio é normalmente inferior ao da obra de arte, requerendo operações de manutenção e conservação.

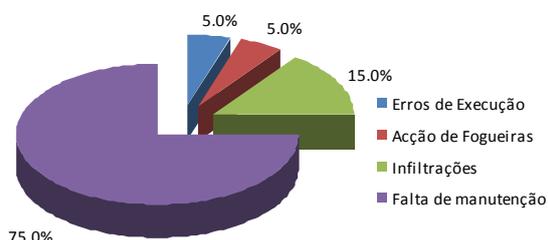
Figura 10 – Causas da corrosão / envelhecimento dos aparelhos de apoio.

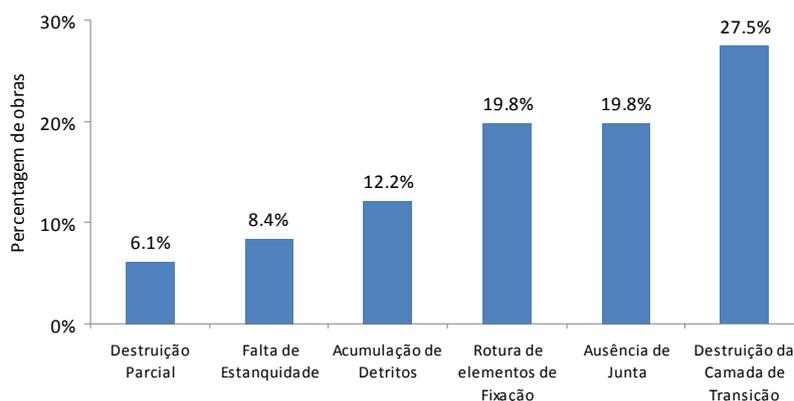
A tipologia das juntas de dilatação nas obras analisadas varia muito. Estes elementos desempenham uma função importante na interface encontros/tabuleiro. Já se por algum motivo a junta de dilatação falhar, e sofrer uma rotura parcial, dependendo do esquema estrutural da obra e do gradiente de temperaturas, poderão ser inviabilizadas as adequadas condições de serviço da obra, não colocando no entanto a obra em risco de colapso. As patologias mais registadas nas juntas de dilatação apresentam-se na Fig. 11.

Figura 11 – Patologias registadas nas juntas de dilatação.

Verifica-se que as 3 patologias que foram mais vezes registadas correspondem à destruição da camada de transição, à ausência de junta e à rotura de elementos de fixação. A patologia “ausência de junta de dilatação” inclui não só obras antigas, cujo pavimento de encontra cronicamente fissurado, por não haver nenhum material com elasticidade suficiente para colmatar a junta, mas também obras em que se fez a repavimentação sobre a junta, surgindo a fissuração do revestimento da via e conseqüente aceleração do desgaste. A causa mais apontada para a destruição da camada de transição e rotura de elementos de fixação é a falta de manutenção. As juntas de dilatação têm um tempo de vida útil normalmente inferior ao da obra-de-arte, exigindo operações de manutenção e conservação durante o período de serviço da obra-de-arte.

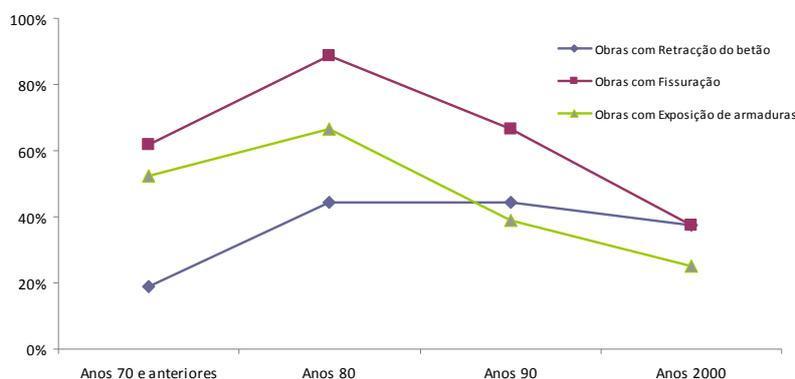
Das 146 obras de arte que compõem o universo de amostragem analisado, apenas 56 têm registo do ano de construção, diminuindo consideravelmente o número de casos analisados nesta relação. No entanto, tirando ainda partido deste subconjunto com 56 casos, e agrupando-os de acordo com o seu ano de construção em décadas, mostra-se na Fig. 12 as relações entre ocorrência de fissuração, retracção e exposição de armaduras e o respectivo ano de construção.

Figura 12 – Relação entre patologias e o ano de construção da obra-de-arte.

Da análise do gráfico da Fig. 12, pode-se verificar que desde a década de 80 observa-se uma tendência geral para a diminuição da ocorrência das patologias registadas, sendo que para a retracção do betão esta diminuição só ocorre a partir da década de 90. Esta tendência global é facilmente justificada pela idade das obras, estando as obras mais

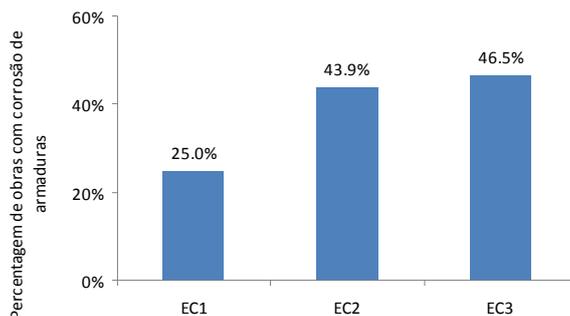
Analisando o caso particular da classificação do meio quanto à exposição a carbonatação, e a sua relação com a corrosão de armaduras, obtiveram-se os resultados apresentados no gráfico da Fig. 13.

Figura 13 - Relação entre a corrosão das armaduras e a exposição à carbonatação segundo [6].

A classificação aqui descrita está actualmente em desuso, actualizada pela Especificação recente do LNEC E465 [7]. No entanto, por ser a classificação presente nos relatórios de inspecção consultados decidiu-se manter, para evitar erros na correspondência à actual classificação. Como seria de esperar, regista-se um maior número de obras com corrosão de armaduras nos ambientes progressivamente mais propícios à carbonatação do betão, e consequentemente à corrosão das armaduras.

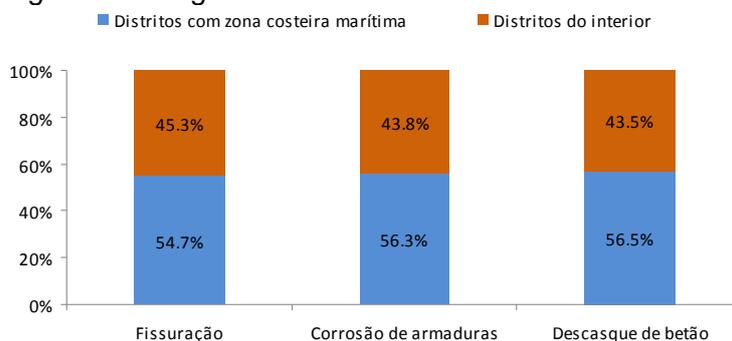
Para esta análise, classificaram-se as obras-de-arte em estudo em dois grupos, um designado por “Distritos do interior”, onde estão incluídas as obras analisadas pertencentes a distritos do interior do país, sem qualquer fronteira marítima. E o segundo grupo, “Distritos com zona costeira marítima”, onde estão incluídas as obras analisadas que pertencem a distritos que têm fronteira com o mar. Os resultados obtidos representam-se no gráfico da Fig. 14.

Figura 14 – Distritos do Interior e Distritos com zona costeira marítima.

Verifica-se que para as 3 patologias acima indicadas, a percentagem de ocorrência em obras que estão mais próximas do mar são superiores, naturalmente esta tendência surge associada à maior agressividade do meio.

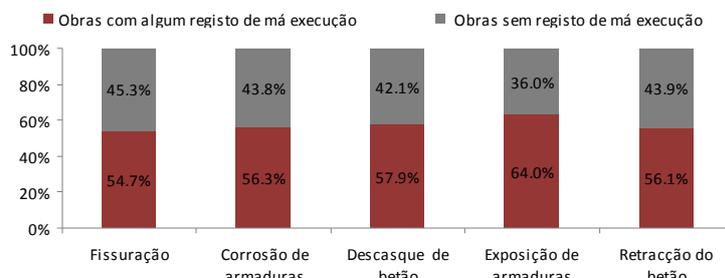
O registo de erros de execução numa obra, quer seja no tratamento das cofragens, no posicionamento das armaduras construtivas, no acabamento de superfícies, ou outros, poderá ser indício de uma obra com maior tendência para a ocorrência de patologias. Mostra-se na Fig. 15 a incidência de algumas patologias em obras onde foram identificados erros de execução, comparando-se com as obras que não tiveram qualquer registo de má execução.

Figura 15 – Relação entre patologias e o registo de má execução.

Verifica-se que existe uma tendência para maior incidência das patologias, indicadas no gráfico da Fig. 15, nas obras com registo de má execução.
