AVALIAÇÃO E REFORÇO SÍSMICO DE ESTRUTURAS DE BETÃO ARMADO

E. CANSADO CARVALHO, EMA COELHO

SUMÁRIO

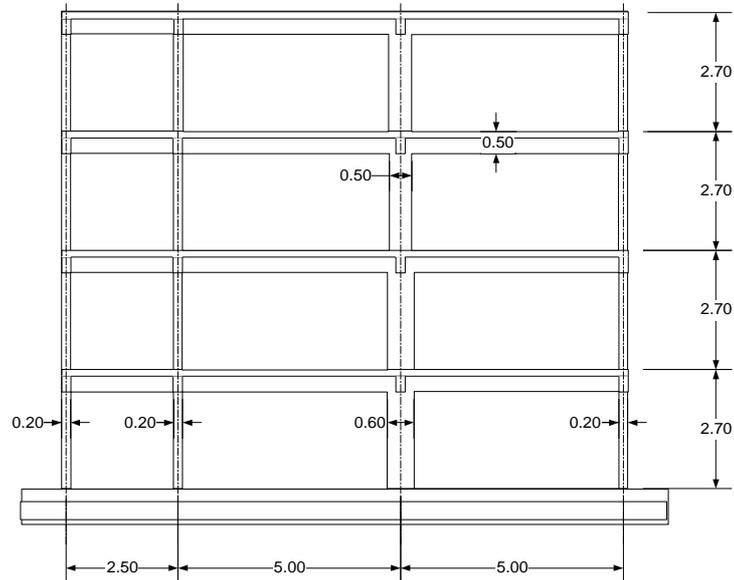
Figura 1 – Esquema geral do pórtico de betão armado (modelos A e B)

As estruturas ensaiadas foram definidas com base num pórtico plano com 4 pisos e 3 vãos, representativo de uma estrutura de betão armado constituída por pórticos paralelos afastados entre si de 5.0m. Considerou-se uma altura entre pisos de 2.7m, sendo o comprimento de dois vãos 5.0m e do terceiro 2.5 m. As vigas têm secção rectangular com dimensões 0.20x0.50m e foram betonadas em conjunto com uma laje de 0.15m de espessura, com uma largura de 4.50m. O pilar interior situado entre os dois vãos maiores tem secção rectangular com 0.60x 0.25m até ao segundo piso, e com 0.50x0.25m acima deste nível. O pilar exterior junto ao vão maior tem secção rectangular constante em toda a altura com 0.20x0.40m, sendo a secção dos outros pilares também constante em altura com as dimensões 0.20x0.30m. Um dos modelos (modelo A) foi preenchido com paredes de alvenaria, com algumas aberturas com diferentes configurações, e a outra estrutura (modelo B) foi ensaiada sem alvenarias. A geometria do pórtico de betão armado e das paredes de alvenaria está ilustrada nas figuras 1 e 2.

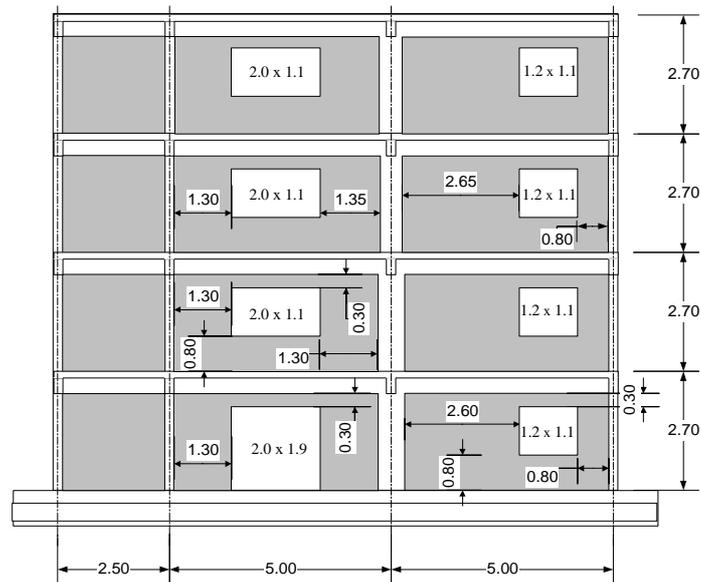
Figura 2 – Configuração das aberturas nas paredes de alvenaria (modelo A)

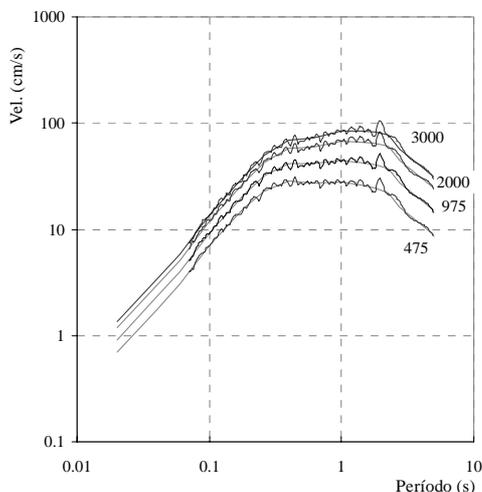
Figura 3 – Espectros de resposta

Consideraram-se séries de aceleração com 15 segundos de duração, geradas artificialmente e consistentes com um conjunto de doze espectros de resposta de casualidade uniforme, para períodos de retorno crescentes. Indicam-se na tabela 3 os valores dos períodos de retorno considerados, as correspondentes probabilidades de excedência em 50 anos, e os valores da aceleração máxima. Os espectros de resposta correspondentes a quatro períodos de retorno (475, 975, 2000 e 3000 anos), para um amortecimento de 5%, estão representados na figura 3.

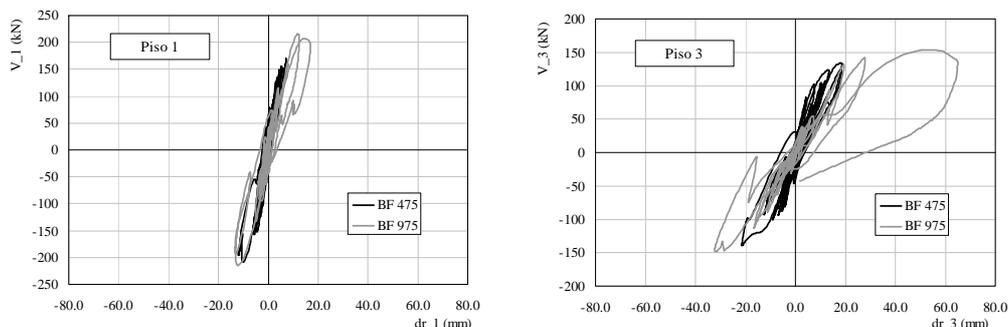
Figura 4 – Diagramas esforço transverso – deslocamento relativo ao nível do 1º e 3º pisos do modelo B (BF475+BF975)

seguinto-se um segundo ensaio com a acção inerente a 975 anos (ensaio BF975) [5]. O comportamento da estrutura está ilustrado na figura 4 nos diagramas esforço transverso – deslocamento relativo entre pisos ao nível do 1º e 3º pisos e para os dois ensaios consecutivos .

No ensaio BF475, observou-se alguma fendilhação nos elementos (extremos dos pilares e face superior das vigas), sendo apenas ligeiros os danos aparentes. Verificou-se, no entanto, uma significativa redução da frequência própria fundamental identificada na parte final do ensaio (cerca de 35%) e a concentração das exigências de ductilidade entre o 3º e o 4º pisos. Os danos neste entrepiso acentuaram-se muito no ensaio BF975, tendo-se atingido uma situação próxima do colapso de piso (deslocamento relativo cerca de 2,4%). Por este motivo, o ensaio foi interrompido antes do final (a cerca de 7,5 segundos) de modo a que fosse viável a reparação da estrutura. Os danos concentraram-se no pilar interior de maiores dimensões ao nível do 3º entrepiso, com fendilhação significativa de flexão e esforço transverso, esmagamento do betão, perda de recobrimento e plastificação de armaduras longitudinais e transversais nas regiões próximas dos extremos. No 1º piso este pilar exibiu alguma fendilhação de esforço transverso e as vigas dos dois primeiros pisos apresentaram também algumas fissuras na sua face superior.

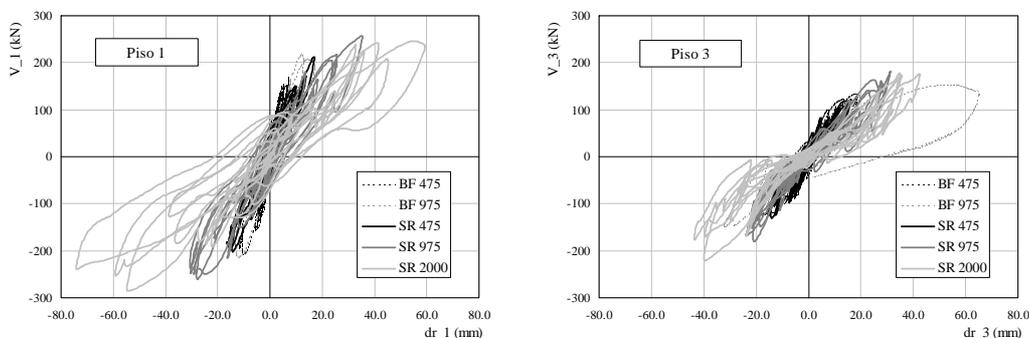
Figura 5 – Diagramas esforço transverso – deslocamento relativo nos pisos 1 e 3 do modelo B reforçado (SR475+SR975+SR 2000) e sem reforço (BF475+BF975 - a tracejado).

numa camada protectora de betão não estrutural (atribuição de resistência). Adicionalmente, nas zonas extremas do mesmo pilar, desde a base e até ao nível do 3º piso, foram colocadas chapas de aço exteriores com o objectivo de aumentar o confinamento nas regiões do pilar com maiores exigências de ductilidade. Nas zonas intermédias foram ainda colocadas chapas adicionais com o fim de evitar roturas frágeis por esforço transverso. A estrutura reforçada foi ensaiada considerando as mesmas duas séries para 475 e 975 anos (ensaios SR475 e SR975). Em face dos resultados do ensaio SR975, que conduziu a exigências e danos significativamente reduzidos, foi ainda realizado um ensaio com excitação sísmica correspondente ao período de retorno de 2000 anos, esperando atingir danos com maior significado. Na figura 5 estão representados os diagramas esforço transverso – deslocamento relativo entre pisos obtidos ao nível do 1º e 3º pisos para os três ensaios consecutivos. Na mesma figura, a tracejado, sobrepõem-se os diagramas correspondentes aos ensaios BF.

Verificou-se que as exigências em termos de deslocamentos no topo, nos ensaios SR475 e SR975, foram semelhantes às do pórtico sem reforço, conforme se pode constatar por análise da tabela 4, onde se indicam os valores da resposta experimental obtida em todos os ensaios do modelo B, em termos de deslocamento no topo (D), de deslocamentos relativos global e de piso (dt e dr), e de esforço transverso nos pisos (V). Contudo, o comportamento da estrutura alterou-se substancialmente, tendo a estrutura reforçada exibido um comportamento mais regular traduzido pela distribuição em altura das exigências em termos de deslocamentos relativos entre pisos. Este efeito manteve-se para o ensaio realizado com maior intensidade da acção (SR2000). Por outro lado, observou-se um aumento significativo de rigidez e resistência ao nível dos 3º e 4º pisos, sendo ainda claro o aumento de resistência nos pisos 1 e 2. Os danos observados no ensaio SR2000 foram significativos, com está ilustrado nos diagramas da figura 5, com alguma degradação de resistência (esmagamento do betão no pilar mais rígido, perda de recobrimento nos pilares mais esbeltos e nas vigas) e um efeito de “pinching” pronunciado devido ao escorregamento dos varões nos nós centrais vigas-pilar.

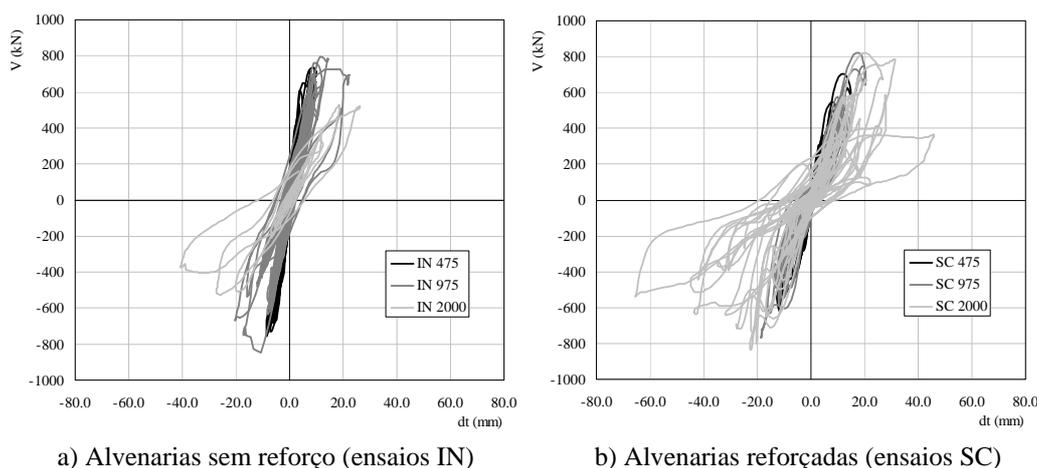
Figura 6 – Diagramas esforço transverso global – deslocamento relativo global no modelo A: a) IN475 + IN975 + IN2000; b) SC475 + SC975 + SC 2000

(ensaios IN475, IN975 e IN2000), após o que foi reparada, reforçada com uma parede de betão projectado, e novamente ensaiada considerando as mesmas três séries de aceleração (ensaios SC475, SC975, SC2000) [6]. Os valores dos deslocamentos no topo, deslocamentos relativos e esforços transversos obtidos nos ensaios do modelo A indicam-se na tabela 5. Apresentam-se na figura 6 os diagramas esforço transverso–deslocamento relativo globais para os três ensaios.

No ensaio IN475 os danos foram muito ligeiros, tendo-se observado alguma fendilhação em torno das aberturas das paredes de alvenaria dos dois primeiros pisos e a separação entre as alvenarias e a estrutura de betão. Não se verificaram quaisquer danos nos elementos estruturais de betão. Com a série de 975 anos a estrutura de betão sofreu danos ligeiros e as alvenarias dos pisos superiores mantiveram-se em boas condições. Ocorreu alguma fendilhação nos pilares exteriores dos primeiros pisos e identificaram-se fendas de esforço transverso na base do pilar de maiores dimensões. Quanto às alvenarias, os danos maiores verificaram-se no 1º entrepiso onde se observou fendilhação diagonal no painel de menores dimensões, fendas significativas nos outros painéis, e perda de reboco em todas as alvenarias. No 2º entrepiso deu-se a separação do painel menor e nas outras paredes a fendilhação progrediu. Com o aumento da inten-

sidade da excitação (IN2000), verificou-se uma concentração das exigências no primeiro entrepiso (deslocamento relativo cerca de 1.5%), tendo ocorrido o colapso de todas as paredes de alvenaria deste piso ao fim de 5 segundos da série de aceleração, quando o ensaio foi interrompido. Observou-se ainda a progressão das fendas diagonais na base do pilar maior. Como indicam os valores dos esforços transversos de piso (tabela 5), verificou-se já uma redução significativa da resistência global da estrutura neste último ensaio, indicativa da sua forte degradação.
