PAINEL: Saber fazer tradicional e materiais dominantes

ARTE NOVA EM AVEIRO E SUA RELAÇÃO COM O ADOBE

(1) OLIVEIRA, Cristina; (2) VARUM, Humberto; (3) GUERREIRO, Luís

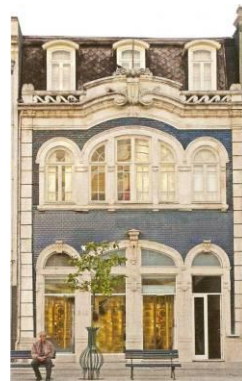
Fig. 5 – Farmácia Ala, Aveiro [Rota da Luz; 2005]

A *Farmácia Ala* (Fig. 5) possui linhas muito sóbrias, com elementos de pedra decorados com motivos florais. Os azulejos azuis acentuam as linhas desenhadas pelos elementos de pedra, fazendo ressaltar os arcos sobre as janelas e portas. O telhado de xisto introduz ainda maior elegância ao conjunto [Rota da Luz; 2005].

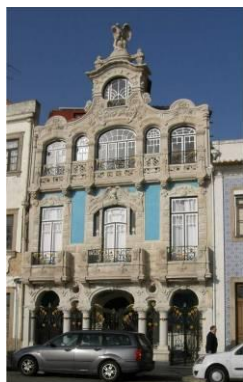
Fig. 9 – Casa Major Pessoa

A *Casa Major Pessoa* (Fig. 9) é, como já referido, o exemplo mais emblemático da Arte Nova em Aveiro, pela riqueza de decoração da sua fachada. A pedra encontra-se distintamente esculpida, estando em harmonia com os gradeamentos de ferro forjado, representando soberbamente a linha ondulante do estilo Arte Nova. Este edifício foi habitado até 1995, encontrando-se na altura em avançado estado de degradação. Foi depois recuperado pela Câmara Municipal, preservando a concepção original tanto da arquitectura interior como exterior, o que se traduziu num trabalho

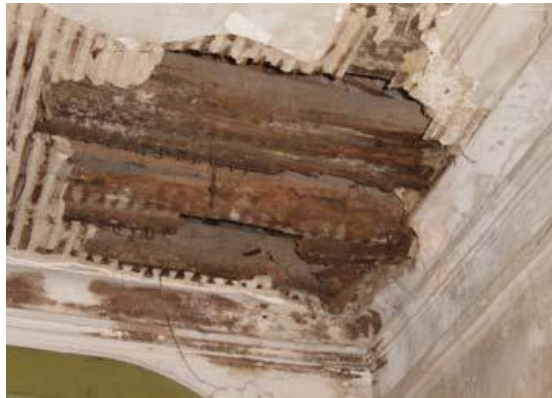
Fig. 15 – Deterioração das vigas de madeira de pavimento
[Varum, H. et al; 2005]

A maioria destas construções possui elementos estruturais de madeira, nas vigas dos pavimentos e coberturas. Devido às humidades e infiltrações, é habitual encontrar uma degradação acentuada nestes elementos (Fig. 15). A existência de água provoca o aumento de volume dos elementos de madeira, instalando um estado de tensão que está na origem de curvaturas, empenos e fendas [Arriaga, F. et al; 2002]. Além disso, a água torna o ambiente propício ao desenvolvimento de agentes biológicos cuja acção causa a degradação das madeiras. Graus elevados de degradação poderão mesmo afectar a ligação das vigas de pavimento e asnas de cobertura às paredes, colocando em risco a segurança dos pavimentos.

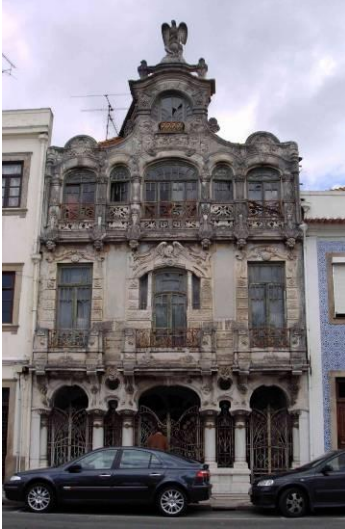
Fig. 16 – Casa Major Pessoa antes da intervenção
[Varum, H. et al; 2008]

O edifício foi habitado até 1995, tendo sofrido degradação pronunciada após as cheias e chuvas de 2001 com grande infiltração de águas pluviais principalmente na zona do saguão. Em 2005, a Câmara Municipal de Aveiro adquiriu o edifício para reabilitação. Na altura, o estado de degradação era elevado, ameaçando a sua integridade estrutural [Sarabando Dias, M.; 2006].

As graves e extensas anomalias estruturais e não estruturais detectadas antes da intervenção de reabilitação foram as típicas de estruturas deste tipo e para a zona onde está localizada: infiltrações e humidades, fissuração e deformação excessiva das fachadas e esmagamento localizado em alguns panos de parede resistente. Registou-se um elevado índice higrométrico e de salinidade bem como falta de estanquicidade, ao nível da cobertura e saguão. Observou-se a existência de humidade ascensional, por capilaridade, o que originou oxidação acentuada e corrosão em muitos elementos metálicos. O adobe encontrava-se num estado de degradação grave, assim como algumas peças cerâmicas, estuques e elementos de pedra (Fig. 18). Além disso, a maioria dos elementos de madeira, barrotes dos pavimentos, soalhos e caixilharias, apresentavam um pronunciado estado de degradação. Verificaram-se deformações das paredes estruturais e das fachadas bem visíveis,

fissuras na fachada principal e movimentos das pedras de fecho dos arcos frontais [Varum, H. et al; 2008].

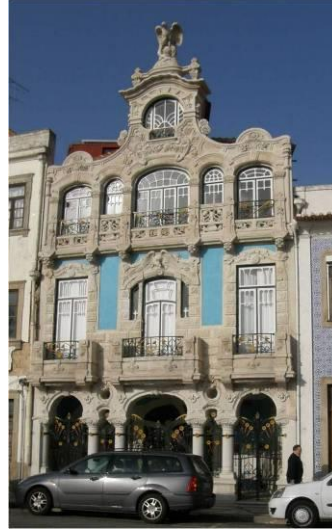
Fig. 17 – Casa Major Pessoa depois da intervenção
