Área Departamental de Engenharia Civil

Acompanhamento da Construção das Obras Complementares, integradas no Aproveitamento Hidroelétrico do Baixo Sabor

**Trabalho Final de Mestrado para obtenção do grau de Mestre em Engenharia
Civil na Área de Especialização em Edificações**

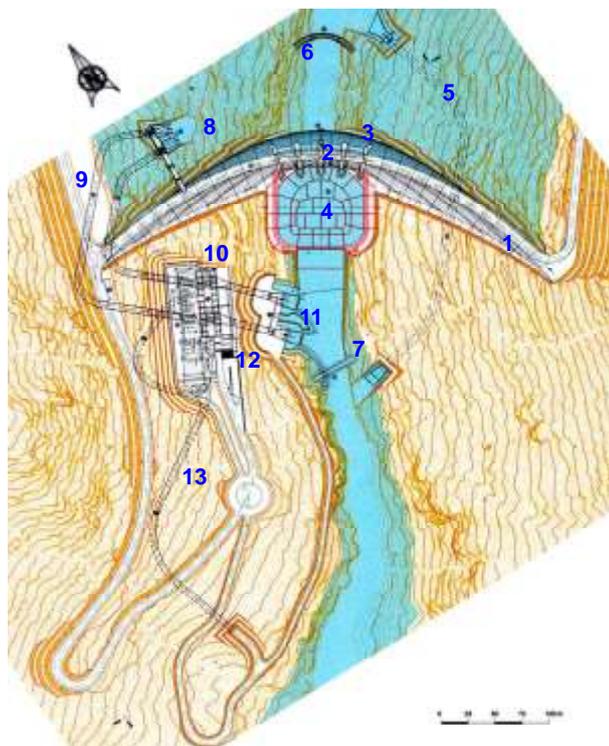
Uma barragem em abóbada com o coroamento situado à cota (236), em cuja parte central está instalado um descarregador de cheias do tipo lâmina livre, controlado por comportas e cujo corpo é atravessado por uma descarga de fundo.

A jusante da barragem, na continuação do soco de fundação, será construída uma bacia de receção e dissipação de energia das lâminas de água descarregadas.

Legenda:

- 1 - Barragem
- 2 - Descarregador de cheias
- 3 - Descarga de fundo
- 4 - Bacia de dissipação
- 5 - Galeria de derivação provisória
- 6 - Ensecadeira de montante
- 7 - Ensecadeira de jusante (a demolir)
- 8 - Tomadas de água
- 9 - Galerias de alta pressão
- 10 - Central
- 11 - Restituição
- 12 - Subestação
- 13 - Galeria de acesso à central

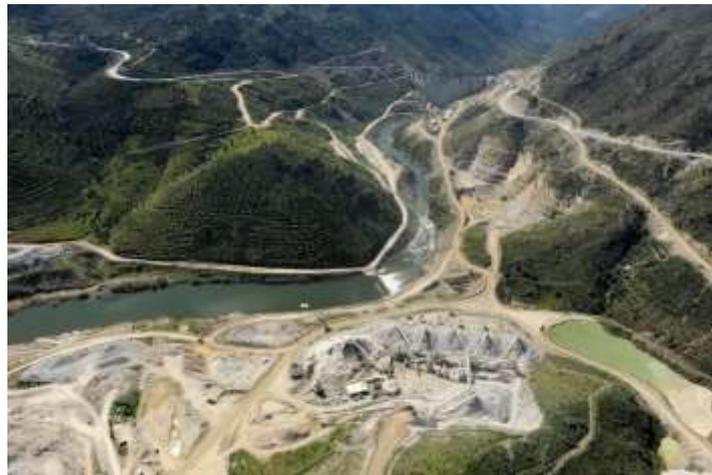
Figura 3-11 – Central de Britagem e Acessos à Barragem.

A obra dispõe de uma central de britagem com capacidade de produção de agregados de 650 Ton/h. (Figura 3-11) e de duas centrais de betão.

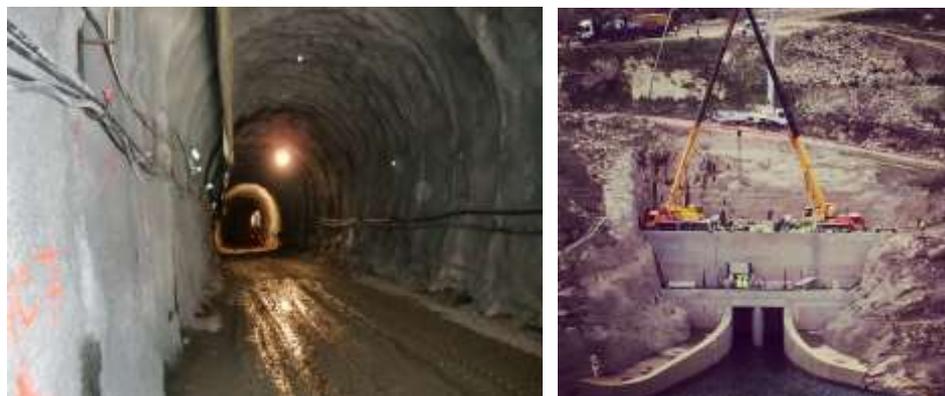
Figura 3-12 – Derivação Provisória do Rio Sabor.

Foi adoptado um caudal de 200 m³/s para o sistema de derivação provisória do rio, onde foi necessário construir uma galeria em túnel (Figura 3-12) em forma de ferradura na margem esquerda, com 375 m de extensão e duas ensecadeiras de betão, com a de montante a ser do tipo abóbada e a de jusante do tipo gravidade, com perfil trapezoidal. (8)

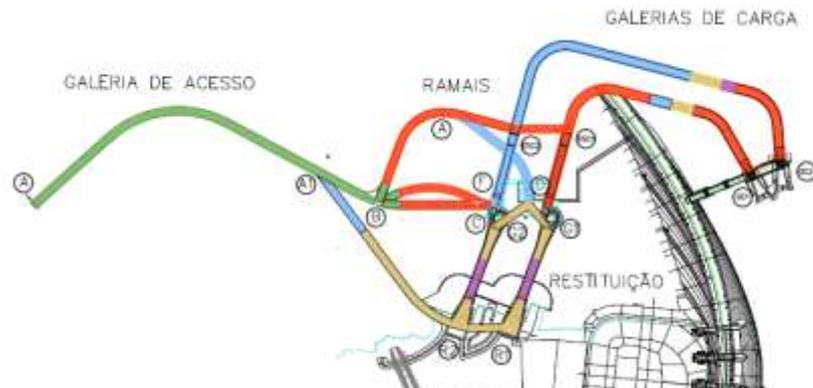
Figura 3-14 – Representação do Circuito Hidráulico. (6)

De montante para jusante, o circuito hidráulico (Figura 3-14), é constituído por (8):

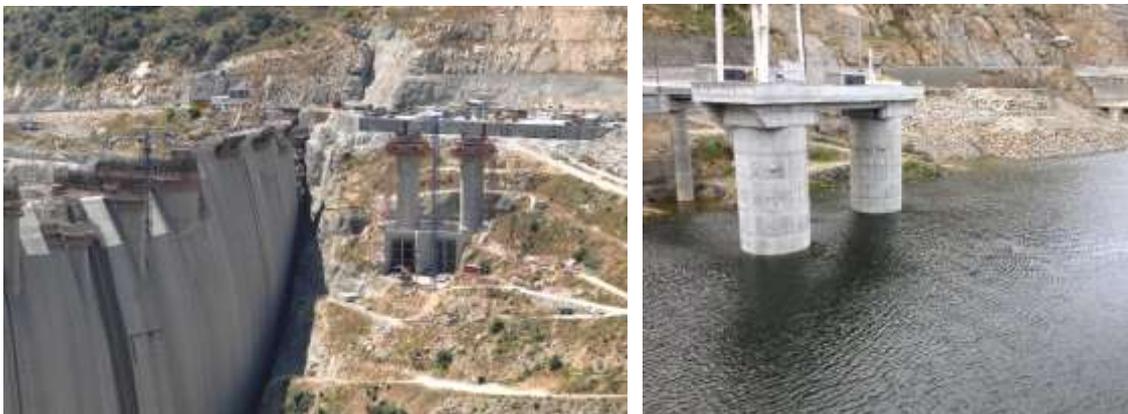
Figura 3-15 – Tomada de Água.

- Tomada de água (Figura 3-15), composta por bocal e uma torre de manobra dos equipamentos hidromecânicos. As torres de manobra da tomada de água têm cerca de 38,00 m de altura, possuem seção circular, com 7,0 m de diâmetro exterior e espessura mínima constante da parede exterior de 0,50 m.
- Galeria em carga (Figura 3-16), em vários troços em betão armado, com 12% ou 60 % de inclinação, com diâmetros que variam entre os 4,40 m ou 5,70 m, tendo o circuito do grupo G1 191,7 m de comprimento e o do grupo G2 280,8 m.
- Restituição constituída por um curto troço de galeria inclinada a cerca de 32°, ligando o tubo de aspiração à restituição através de curvas circulares, e por um bocal.

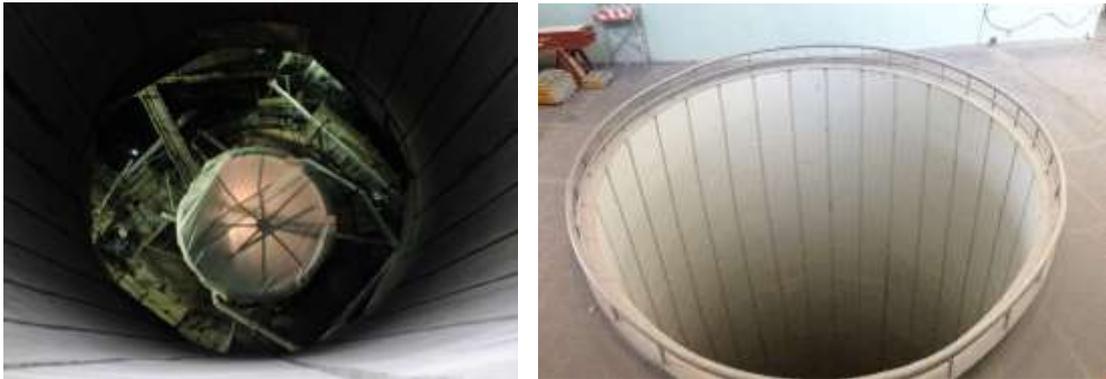
Figura 3-17 – Poços dos Grupos G1 e G2

Os poços dos grupos (Figura 3-17) têm uma altura de cerca de 79 m, e possuem os eixos afastados entre si de 36 m. A sua secção transversal tem um diâmetro interior de 11,50 m (8).

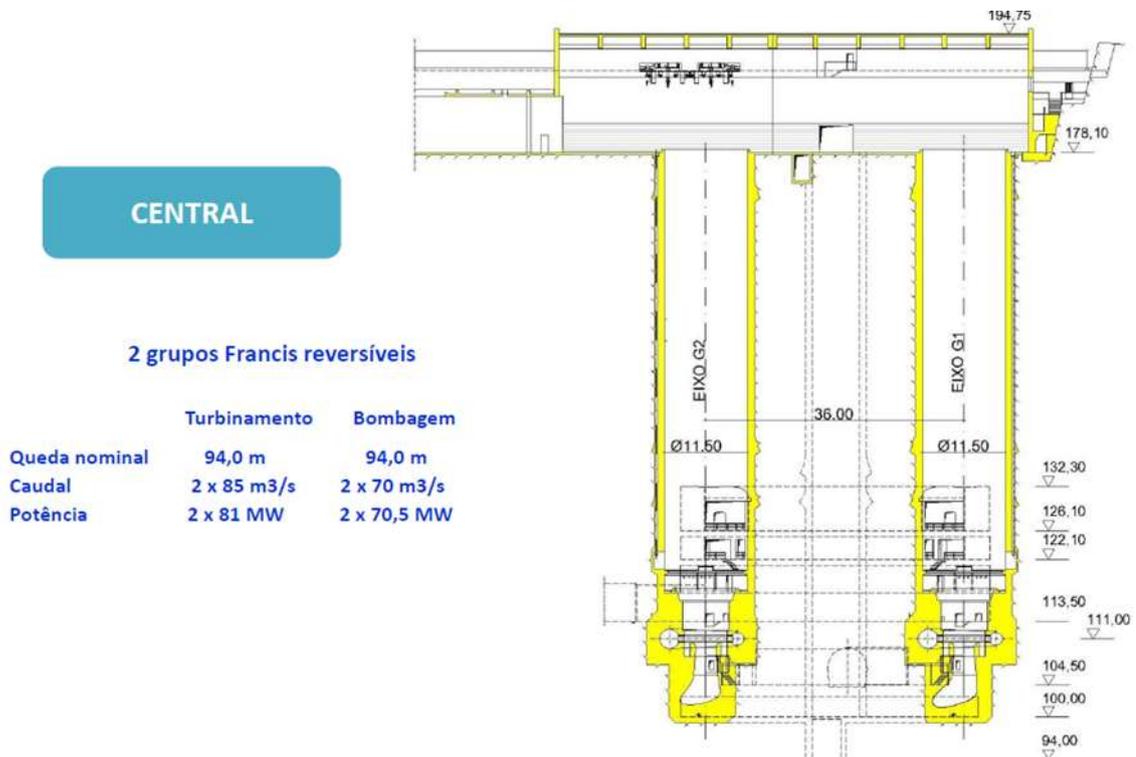
Figura 3-18 – Dados dos Grupos instalados na Central (6)

Cada grupo reversível turbina bomba/alternador motor, com uma potência máxima de 81 MW e caudal nominal de 85 m³/s em turbinamento e 70 m³/s em bombagem, com o eixo coincidente com o do respetivo poço (Figura 3-20) (8).

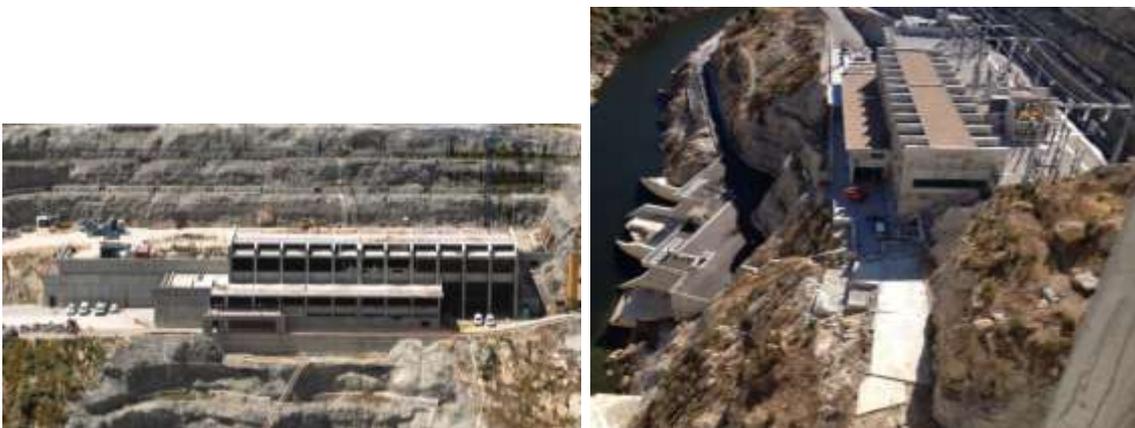
Figura 3-19 – Central e Subestação

Na margem direita, a cerca de 100 m a jusante do corpo da barragem, situa-se um conjunto de edifícios (Figura 3-19), onde foram instalados os dois grupos em poços

- a transformação 15/220 kV em dois transformadores de 90 MVA cada;
- a ligação a 220 kV aos transformadores principais – painéis de grupo;
- a saída de 2 linhas de 220 kV – sendo uma para o Pocinho e a outra de reserva;
- a interligação dos painéis de grupo com os painéis de linha.

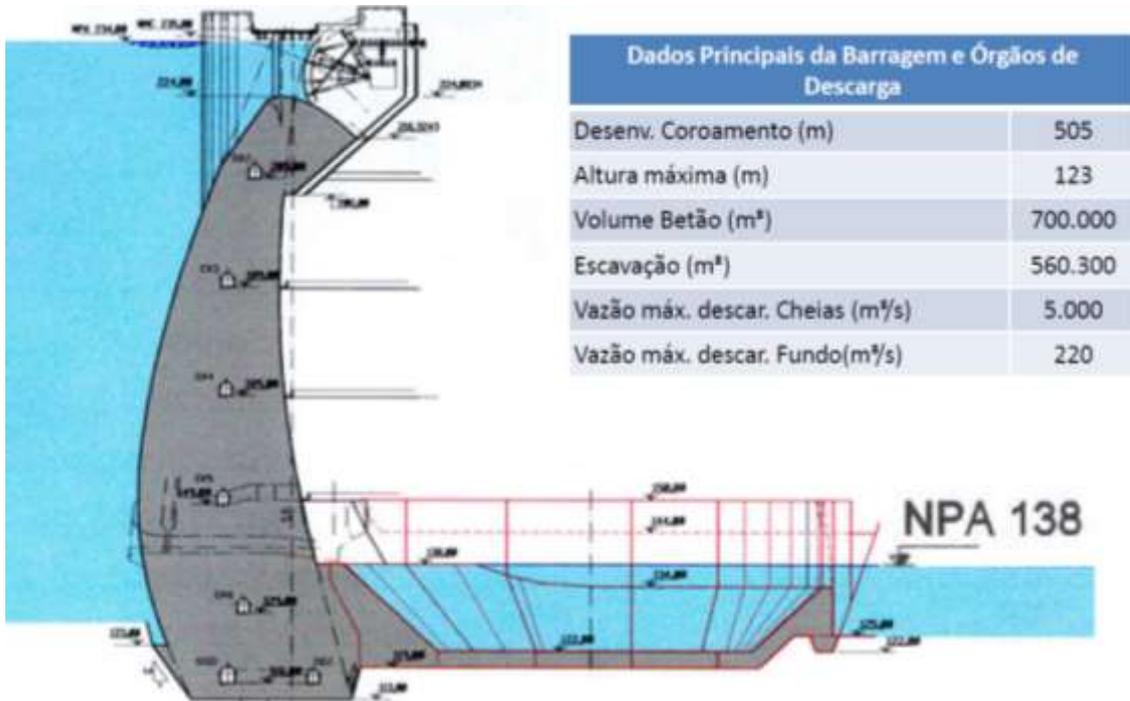
Figura 3-20 – Dados Principais da Barragem e Órgãos de Descarga (6)

A solução adotada para a barragem do escalão de montante consiste numa abóbada de dupla curvatura com uma altura máxima de 123 m acima do ponto mais baixo da fundação. O coroamento, situado à cota (236,00), tem um desenvolvimento de 505 m e uma espessura de 6 m (Figura 3-20) (8).

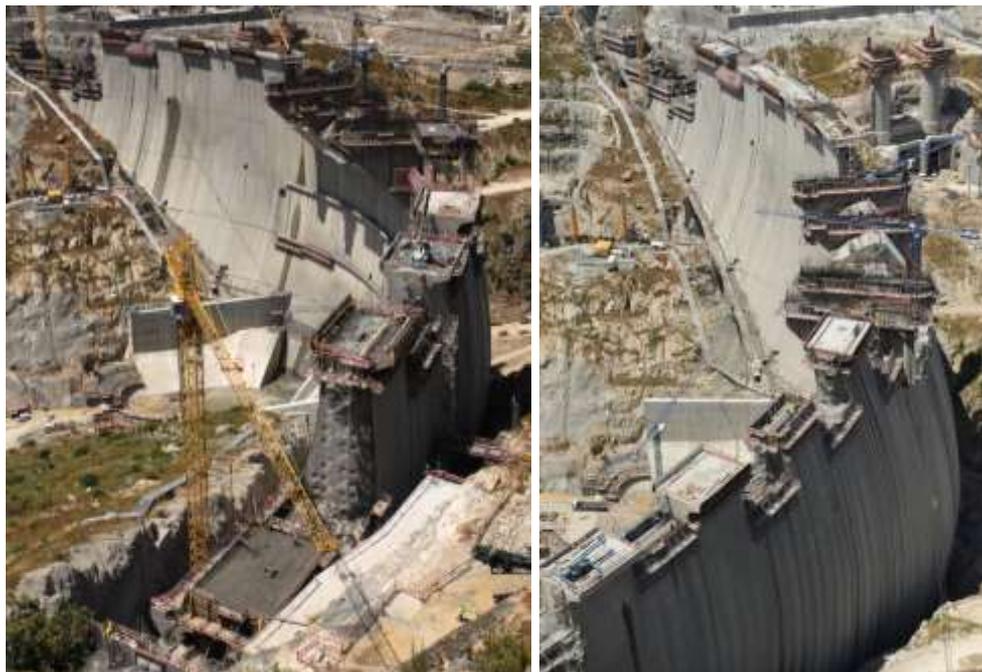
Figura 3-21 – Fase intermédia Betonagem dos Blocos da Barragem

A barragem encontra-se dividida em blocos através de 32 juntas de contração afastadas de cerca de 15,4 m na margem direita, 15,7 m na margem esquerda e 17 m na zona central onde se encontra o descarregador de cheias de superfície que possui 4 vãos equipados, cada um com 16 m de largura (8).

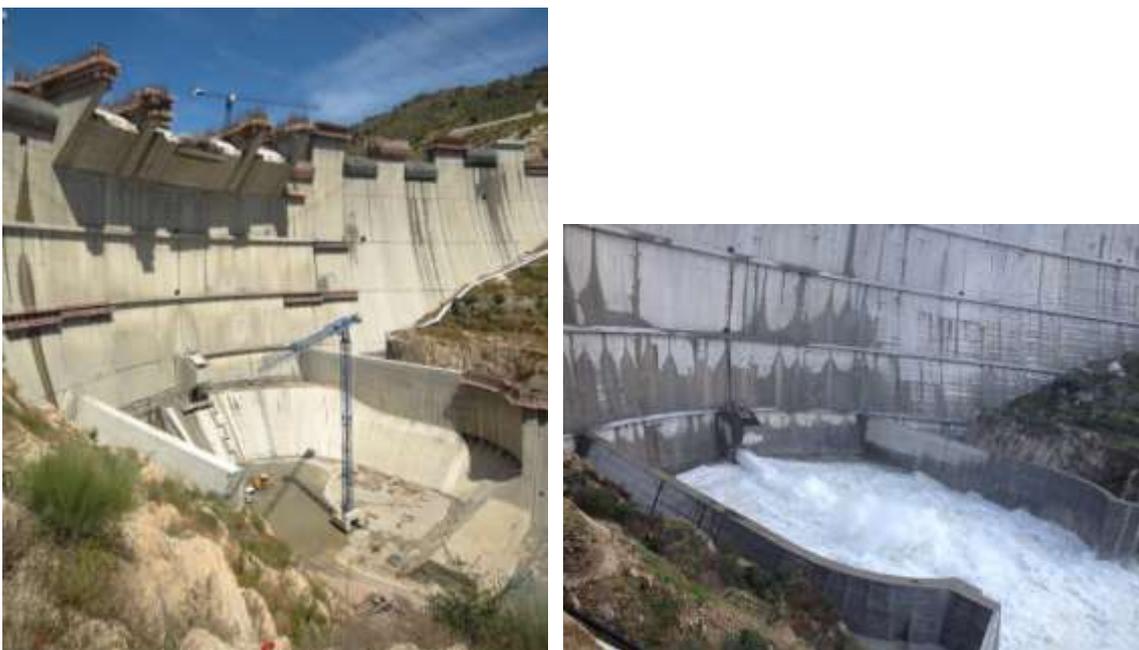
Figura 3-23 – Descarregadores de Cheias, Bacia de Dissipação e Descarga de Fundo

A soleira descarregadora está dividida em quatro vãos iguais com 16 m de largura cada, separados por pilares com espessura máxima de 5,83 m, sendo a restituição efetuada em lâmina livre para uma estrutura de dissipação, constituída por uma bacia de receção em betão, localizada no leito do rio, com a soleira horizontal à cota (122,00). Tem uma largura máxima de 80,0 m e está limitada lateralmente por muros com o coroamento à cota (150,00). Longitudinalmente o seu desenvolvimento máximo é de cerca de 90,0 m, entre o paramento de jusante da barragem e o lábio da zona terminal, cuja crista se situa à cota (134,00) e tem o desenvolvimento de 44,0 m (Figura 3-23).

A descarga de fundo fica localizada na prumada do pilar central do descarregador de cheias e é constituída, fundamentalmente, por uma galeria blindada que atravessa o corpo da barragem numa extensão de cerca de 30 m, com secção transversal retangular (2,1 m x 3,1 m) e eixo horizontal (em quase toda a sua extensão) à cota (141,55). Está equipada a montante com uma comporta de guarda do tipo vagão e a jusante com uma comporta de serviço do tipo segmento. Dispõe de uma capacidade máxima de vazão de cerca de 220 m³/s sob o NPA (8)

- **Corpo da Barragem e Bacia Dissipação (Figura 3-23);**

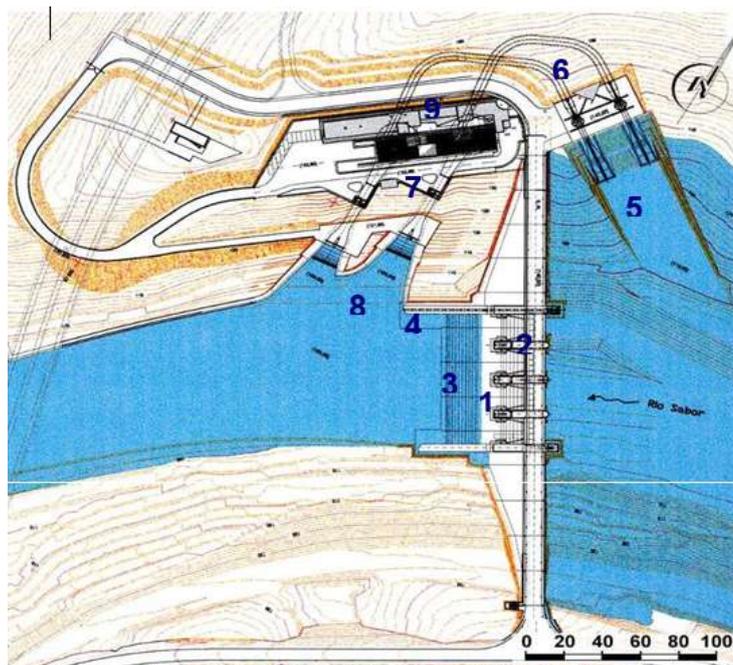
Figura 3-26 – Esquema do Escalão de Jusante (6)

Legenda:

- 1 - Barragem
- 2 - Descarregador de cheias
- 3 - Bacia de dissipação
- 4 - Descarga de fundo
- 5 - Tomada de água
- 6 - Galerias de alta pressão
- 7 - Central

Na Figura 3-26 estão representados os vários dispositivos da Barragem.

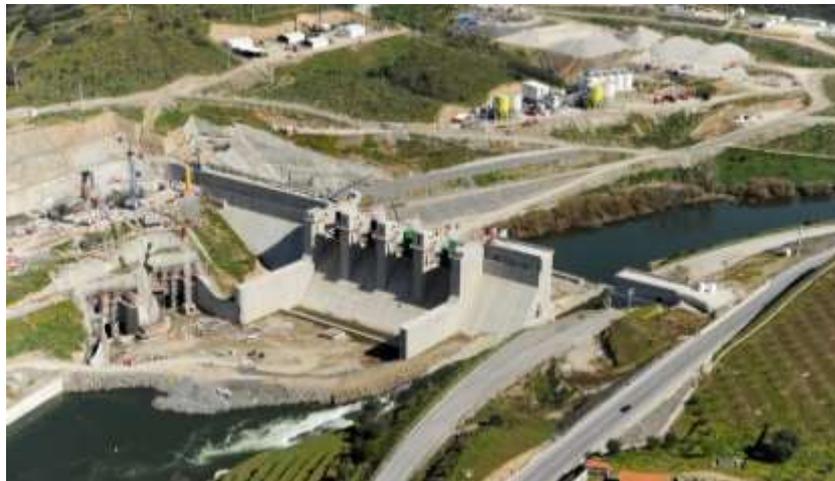
Figura 3-27 – Vista Geral – Acessos, Central de Betão, Estaleiros de Apoio

Neste Escalão, a obra dispôs de uma central de Betão (Figura 3-27), que após o início de 2014, forneceu o betão a toda a Empreitada, até março 2015.

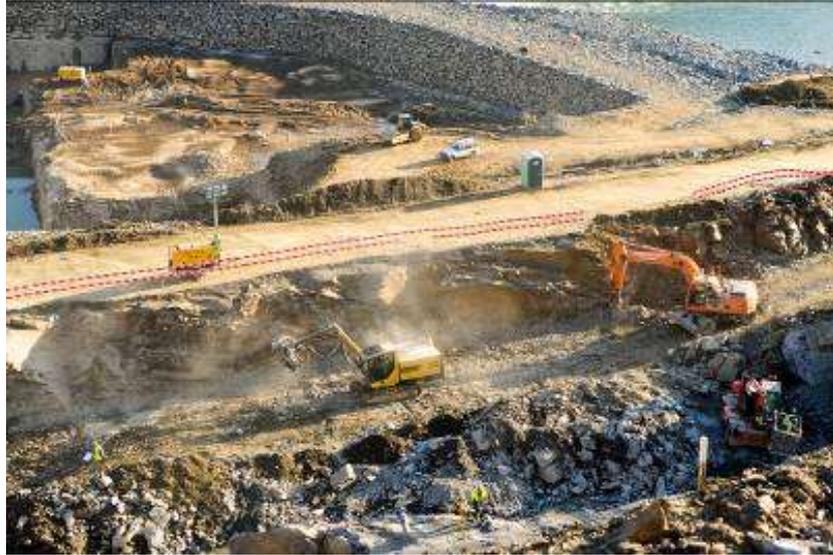
Figura 3-28 – Execução de Acessos

O acesso da margem esquerda possui uma extensão total de 3.200 m, onde foi necessário a realização de uma ponte sobre o Rio Sabor e um viaduto. O perfil transversal tipo é constituído por uma faixa de rodagem com 7,00 m de largura ladeada por bermas pavimentadas e concordâncias. (8)

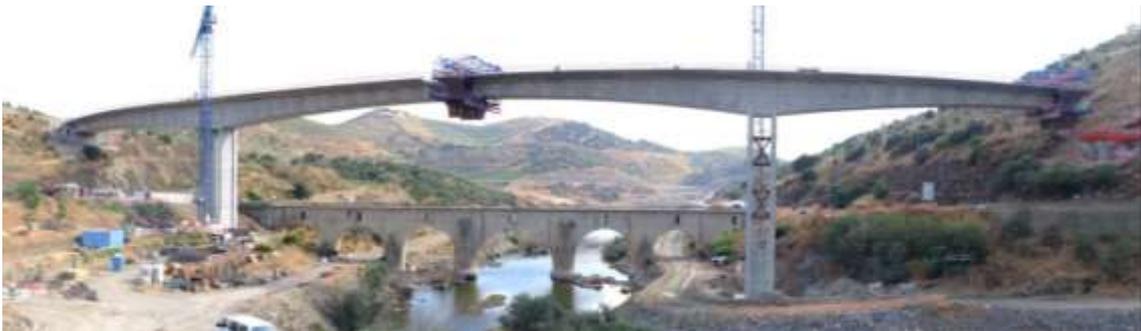
Figura 3-29 – Ponte s/ Rio Sabor na EN102

Os dois pilares apresentam uma configuração idêntica constituída por lâminas paralelas em betão armado e pré-esforçado, com exceção do pilar P1 onde a secção na base é tubular.

As fundações, quer dos pilares quer dos encontros, são do tipo diretas realizadas por intermédio de sapatas.

– Ponte sobre o Rio Sabor na EN102 (Figura 3-29)

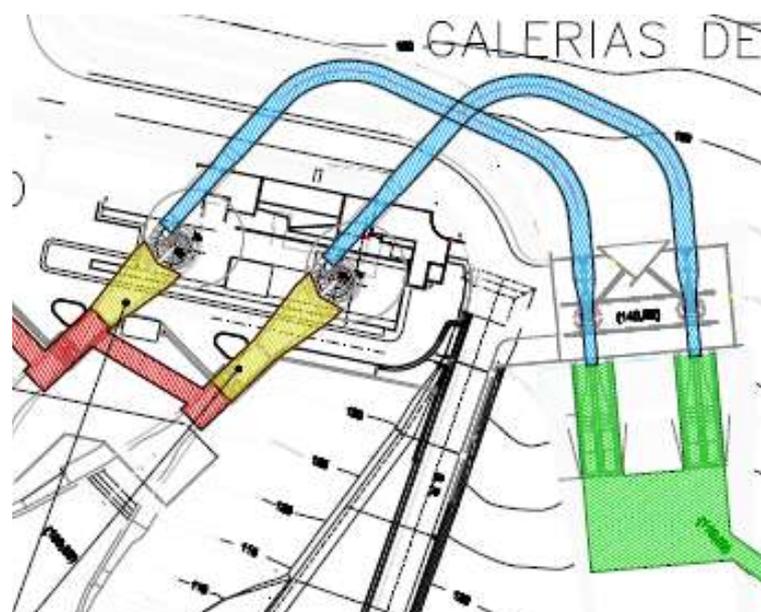
Figura 3-30 – Esquema do Circuito Hidráulico (6)

De montante para jusante, o circuito hidráulico (Figura 3-30), é constituído por (8):

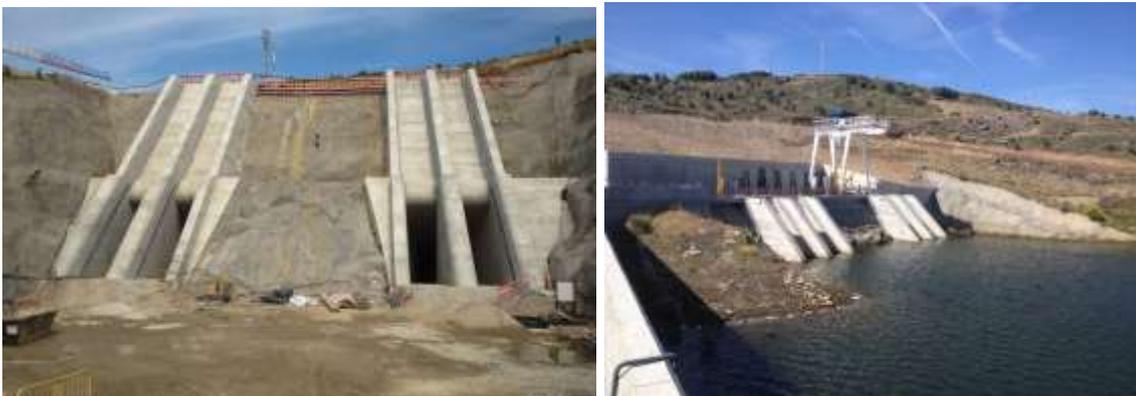
Figura 3-31 – Tomada de Água

- Tomada de água (Figura 3-31), composta por bocal uma curta galeria de secção retangular que faz a transição entre o plano da grade móvel, inclinado a 45° e com 7,5 m x 11,0 m, e a secção do trecho onde se inserem a comporta de serviço do tipo vagão e a ensecadeira (2,8 m x 5,1 m) através de formas circulares em planta e em perfil, e por um poço destinado ao abrigo e manobra do referido equipamento hidromecânico (8).

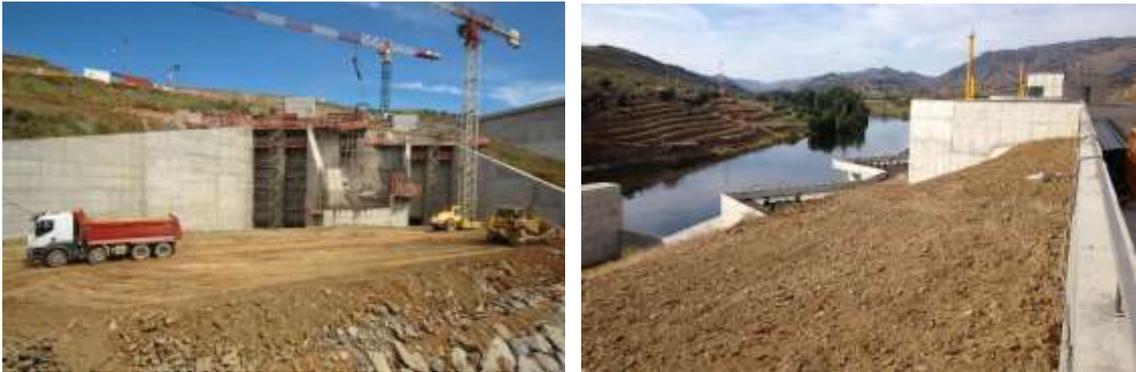
Figura 3-32 – Estrutura da Restituição

- Restituição (Figura 3-32) constituída por um curto trecho em túnel de cerca de 27,9 m com seção transversal retangular com as dimensões correspondentes à secção a obturar pela comporta ensecadeira (5,0 m x 6,4 m), subindo no sentido do rio com uma inclinação de 16% e por os bocais de restituição que fazem a transição entre a secção retangular do referido trecho em galeria e a

soleira de controlo a jusante, que materializa a fronteira com o leito do rio. As transições possuem formas hidráulicas adequadas por forma a permitir a inserção da grade de proteção, de tipo corrediça com dois painéis de 4,25 m x 8,0 m, materializados pela construção de um septo na parte final do bocal.

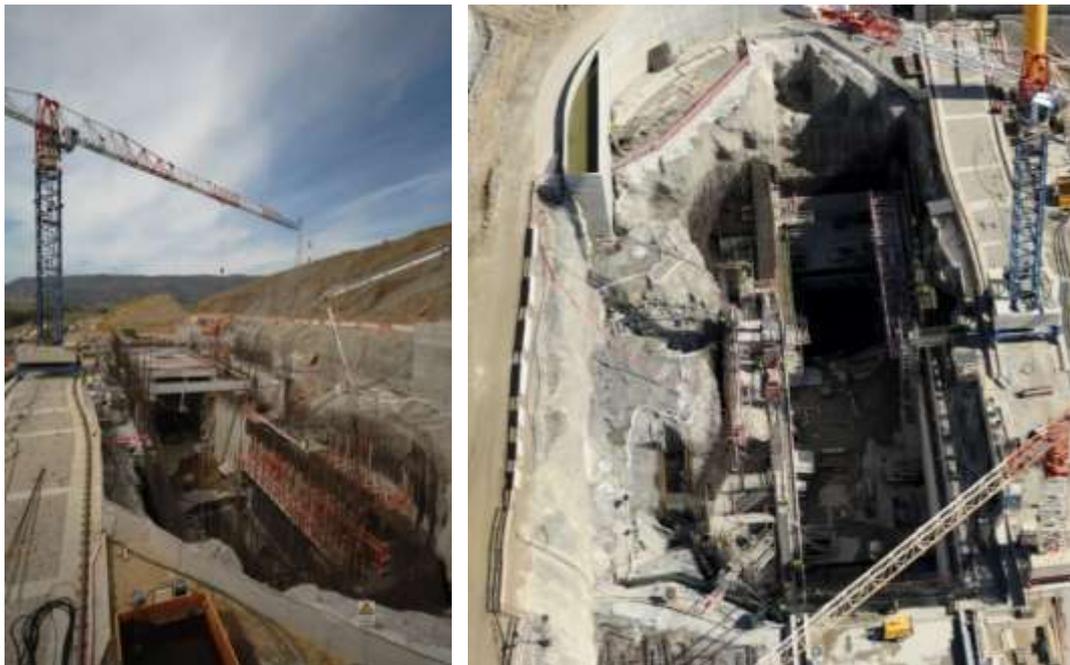
Figura 3-33 – Central e Subestação (Fase escavação e Estrutura)

A central situa-se na encosta da margem direita do rio Sabor, cerca de 15,00 m a jusante da barragem, e é constituída por um piso de descarga e montagem enterrado e por dois poços circulares, um por cada grupo reversível, com diâmetro interior de 22 m, afastados entre eixos 40,00 m (8).

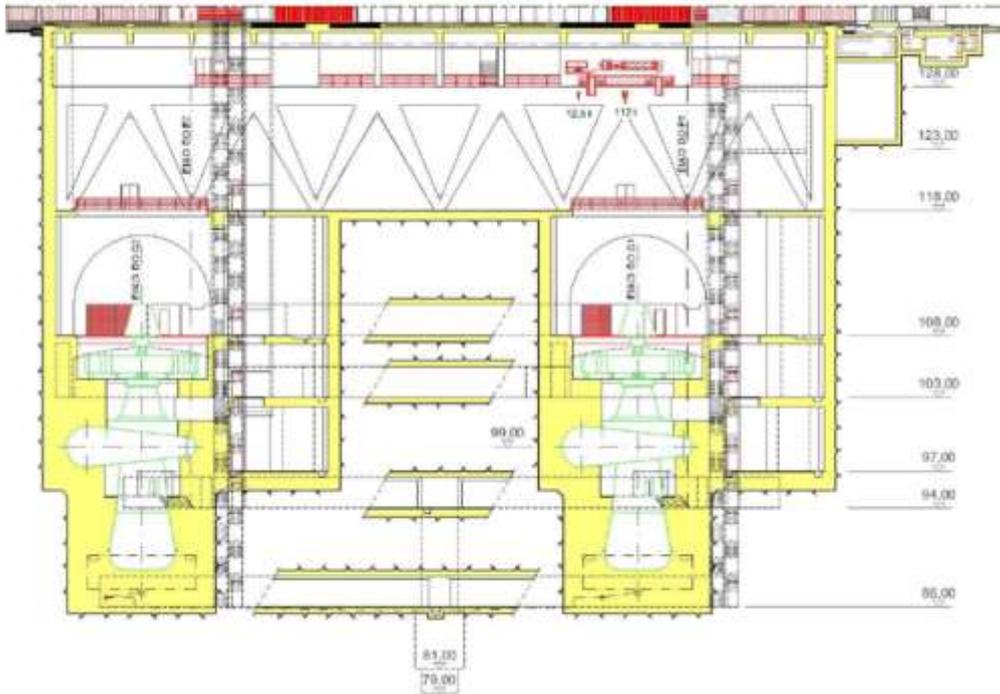
Figura 3-34 – Central (Corte Longitudinal) (6)

Os poços dos grupos comunicam entre si nos pisos principais através de galerias de pequena dimensão e incorporam os vários pisos técnicos destinados a alojar os equipamentos auxiliares.

O acesso aos pisos faz-se por ascensor a partir do poço do grupo 2, ou por escada a partir de ambos os poços.

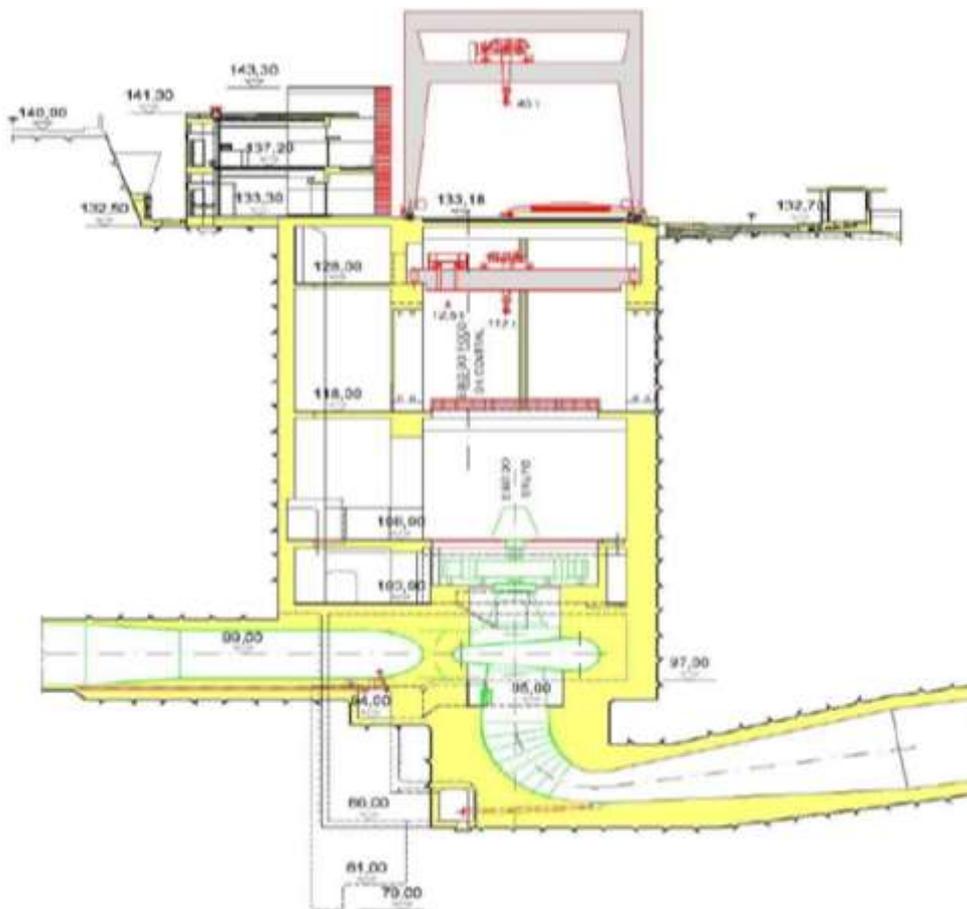
Figura 3-35 – Central e Edifício de Apoio (Corte Transversal) (6)

Ao nível da plataforma exterior situa-se um conjunto de edifícios interligados, na sua maior parte com uma altura equivalente a dois pisos, e implantados junto ao talude de escavação da referida plataforma, minorando os impactos visuais negativos resultantes do corte do terreno e do seu revestimento com betão projetado. O comprimento dos edifícios abrange a quase totalidade da extensão da plataforma, inserindo-se na morfologia do terreno e não ultrapassando a crista do talude (8).

Este conjunto é constituído por dois edifícios de apoio e pelo edifício da subestação localizado entre eles.

O edifício de apoio situado do lado do grupo 2 possui dois pisos e foi projetado para alojar as salas de quadros, de baterias, de telecomunicações e sanitários, no piso térreo, e para a sala de comando, gabinetes e sala de receção, no piso superior. Este edifício incorpora o acesso aos pisos principais da central, por ascensor ou por escada, e ainda um espaço de estacionamento de viaturas (8).

O edifício de apoio situado do lado do grupo 1 foi concebido para alojar o conversor estático de frequência e respetivos transformadores de potência, monobloco de 30kV e grupo diesel-elétrico de emergência da central. Em planta apresenta uma disposição em “L”, acompanhando a curva da estrada que dá continuidade ao coroamento da barragem (8).

O edifício da subestação, localizado entre os dois edifícios de apoio atrás descritos, é composto pelas celas dos transformadores principais e pelas celas dos painéis de grupo e do painel de linha (8).

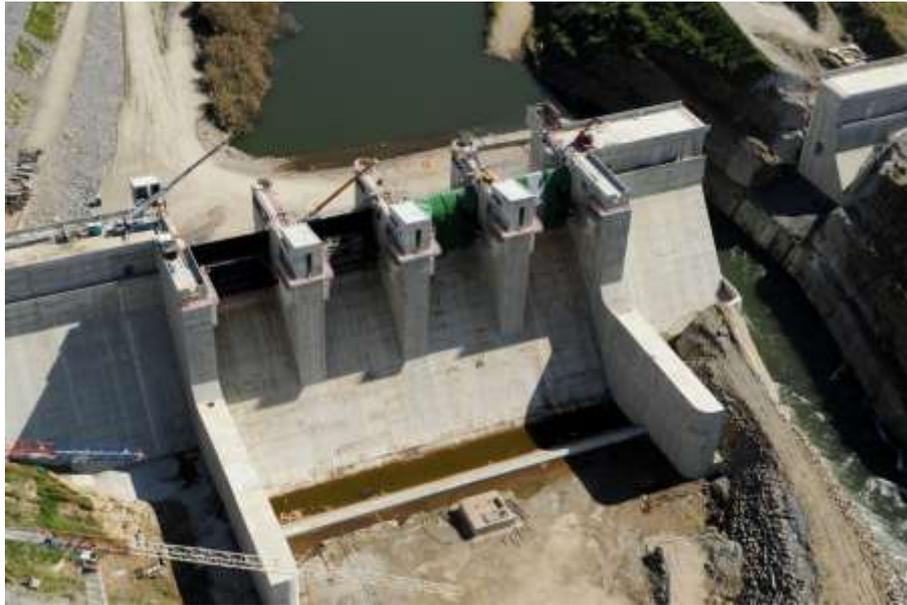
Figura 3-36 – Barragem (com um bloco por executar) e Bacia de Dissipação

A barragem a construir próximo da foz do rio Sabor destina-se a constituir o contra-embalse da barragem de montante deste aproveitamento (Figura 3-36). Será uma estrutura do tipo gravidade com uma altura máxima de 45 m acima das fundações e, com um volume aproximado de 170.000 m³, sendo 103.000 m³ em

betão compactado com cilindro e 67.000 m³ em betão armado. O coroamento da barragem situa-se à cota (140,0), e a exploração será efetuada entre o nível de pleno armazenamento (NPA) à cota (138,0), coincidente com o nível de máxima cheia (NMC), e o nível mínimo de exploração (NmE) à cota (130,0) (8).

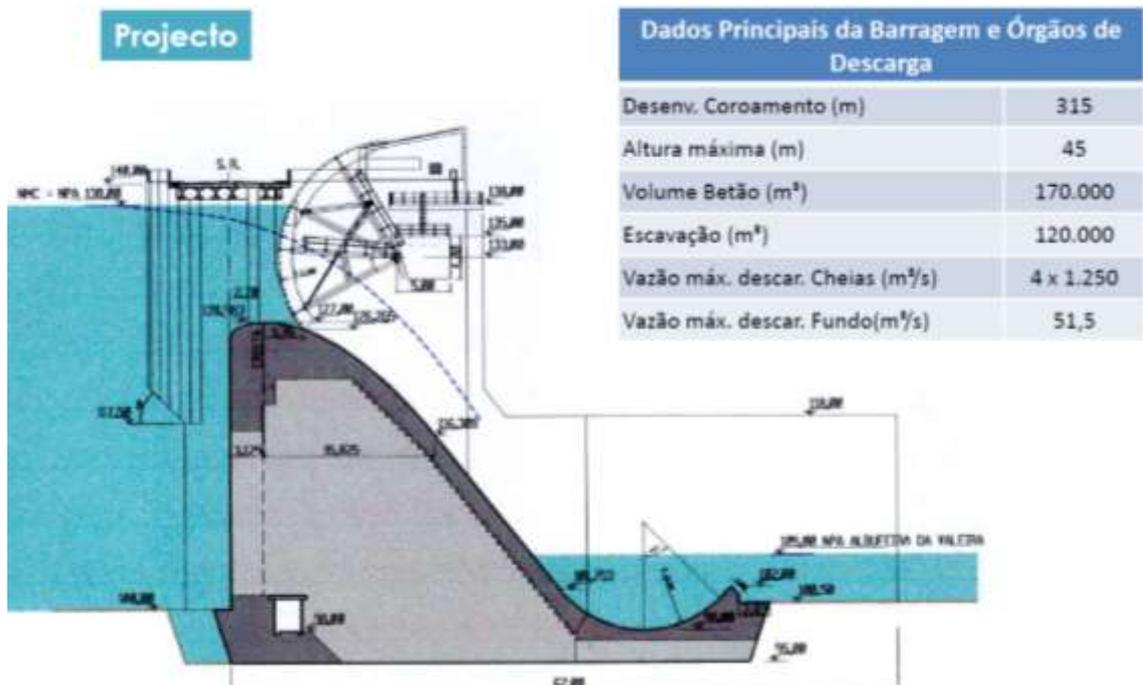
Figura 3-37 – Dados principais da Barragem e Órgãos de Descarga (6)

No corpo da barragem podem-se diferenciar as seguintes três zonas (8):

- Zona não galgável, que corresponde aos blocos das margens e que é formada por cinco blocos na margem esquerda e por cinco blocos na margem direita;
- Zona galgável, constituída por 5 blocos na parte central da barragem, onde se situa o descarregador de superfície, frontal e controlado por comportas, de lâmina aderente sobre o corpo da barragem; este é dotado de 4 portadas, controladas por comportas segmento, que se apoiam nos pilares da barragem;
- Zona a jusante da barragem onde se situa a estrutura da bacia de dissipação por rolo (“roller bucket”) e muros laterais para proteção das margens, sendo que no muro lateral situado na margem direita insere-se a descarga de fundo.

Os órgãos hidráulicos de segurança englobam o descarregador de cheias e uma descarga de fundo.

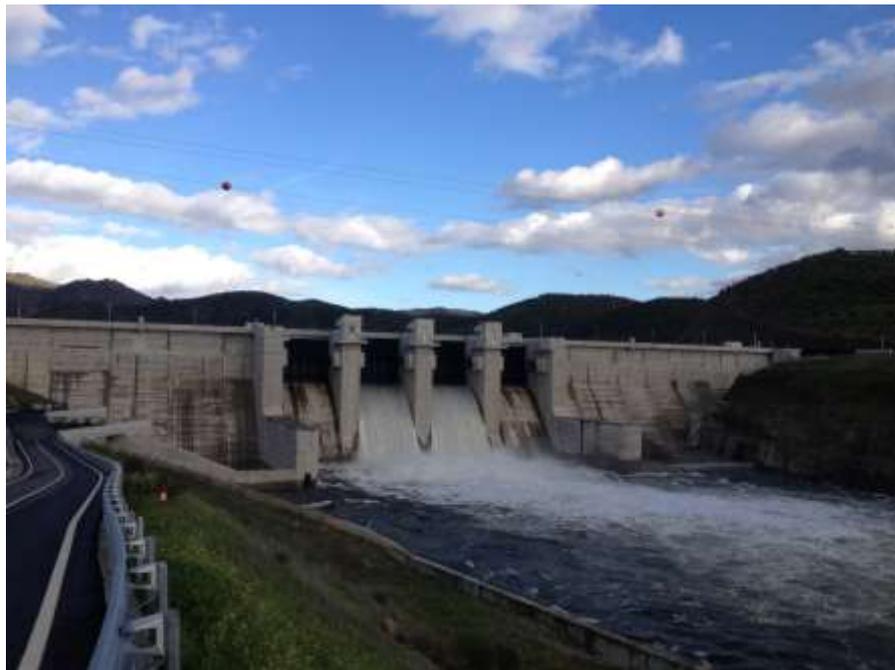
Figura 3-38 – Descarregadores de cheias

Foi considerada uma descarga de fundo de reduzida capacidade de vazão (51,5 m³/s sob o NPA), que permite efetuar o esvaziamento total da albufeira em cerca de 10 dias, admitindo afluências nulas e sem contribuição do descarregador de cheias (8).

O circuito hidráulico da descarga de fundo é constituído fundamentalmente por uma galeria de secção retangular, com 1,25 m de largura e altura variável (2,0 m no troço inicial e 4,0 m no restante), soleira à cota (105,00) e desenvolvimento total de cerca de 84 m. O circuito termina com um “salto de ski” horizontal com lábio de saída à cota (105,00). A uma distância de 32 m da comporta de serviço existe um poço de arejamento de secção quadrada com 1,25 m de lado (8).

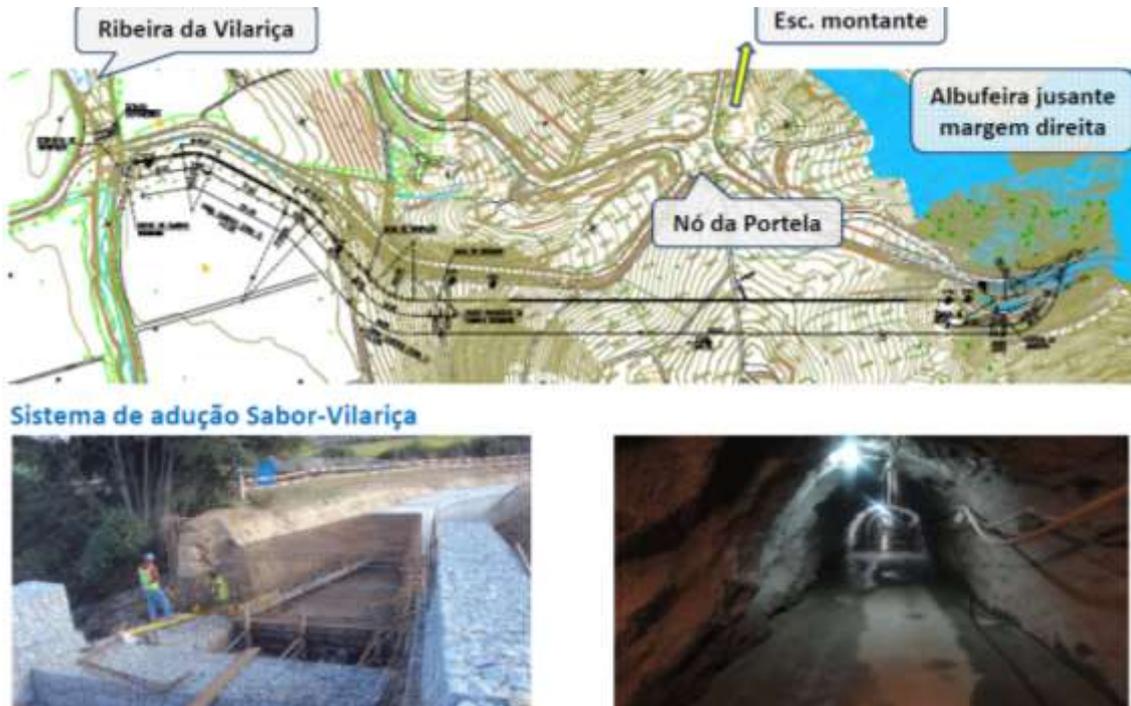
Figura 3-39 – Túnel do Sistema de adução Sabor – Vilariça (6)

Nesta obra, foi construído um Túnel (Figura 3-39) que vai permitir desviar água da Albufeira do Escalão de Jusante para a Ribeira da Vilaríça, em determinada altura do ano, aumentando o caudal na ribeira, para assim permitir a desova dos peixes, que em virtude da construção da Barragem de Jusante, não vão conseguir desovar no Rio Sabor, e com o aumento de caudal na ribeira, vão ter um ambiente adequado para a desova.

Esse Túnel, será construído de duas formas, uma através de escavação subterrânea (800m) e outra através de escavação a céu aberto (500 m), túnel que será em betão armado.

Além do Túnel, serão construídos a Tomada de Água, a Restituição, Edifício de Apoio onde estarão instalados os equipamentos que vão controlar a abertura de comportas e assim permitir a transferência de água para a ribeira da Vilaríça.

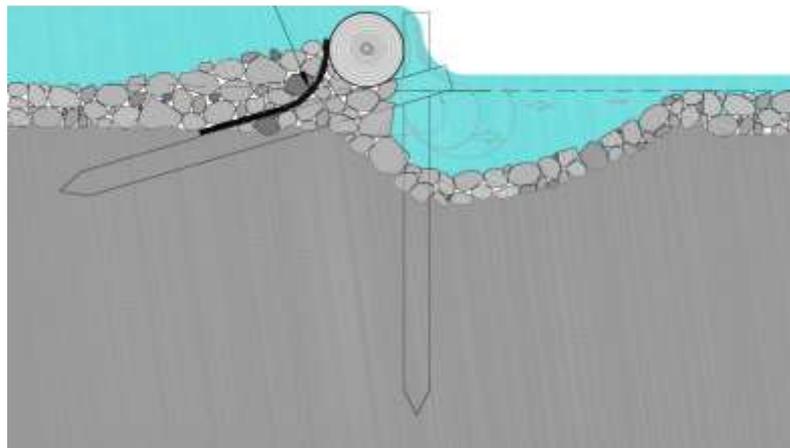
Figura 3-40 – Açudes a construir no leito da ribeira da Vilariça (12)

Em simultâneo com a execução do Túnel, serão executadas obras de requalificação da ribeira da Vilariça, de forma a melhorar o habitat piscícola, como a construção de açudes galgáveis (Figura 3-40), além de que em determinadas zonas serão reforçadas as margens (Figura 3-41).

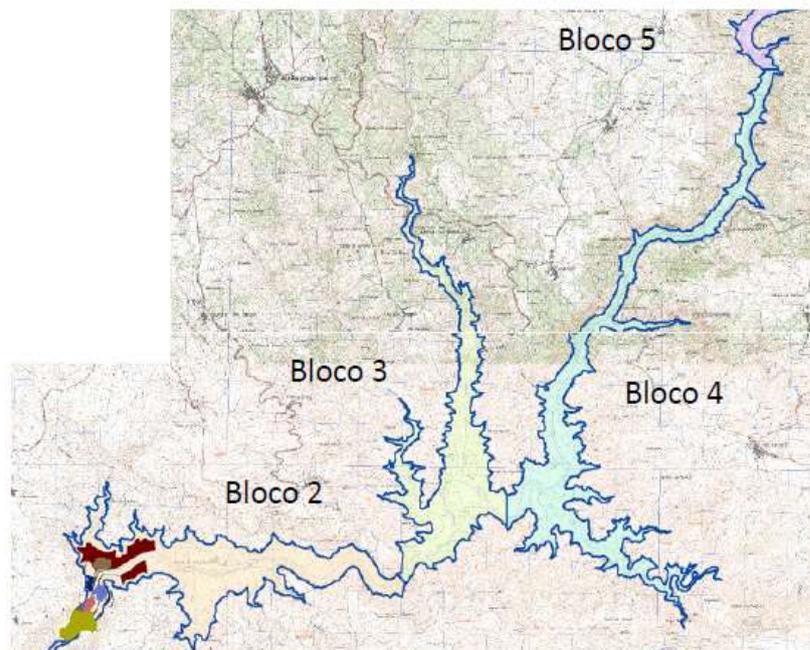
Figura 3-42 – Divisão em Blocos da área da albufeira a desmatar e desarborizar (6)

A área que vai ficar submersa, terá que ser desmatada e desarborizada, pelo que foi dividida em blocos, conforme está representado na Figura 3-42.

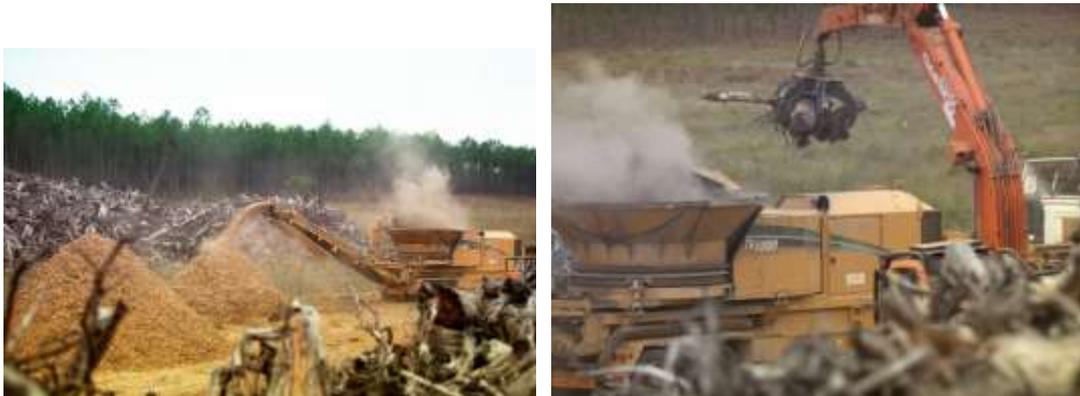
Figura 3-43 – Valorização de resíduos provenientes da desmatção/desarborização

Os resíduos resultantes da desmatção/desarborização foram posteriormente valorizados energeticamente (Figura 3-43).

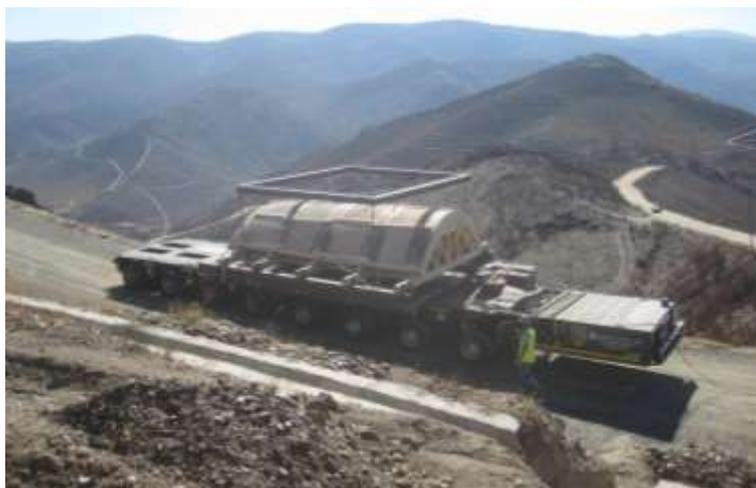
Figura 3-46 – Transladação da Abóbada da Capela de Santo Antão da Barca

Situado no concelho de Alfandega da Fé, o Santuário de Santo Antão tem uma grande importância religiosa e cultural, pelo que existe a necessidade de preservar o mesmo, visto o local onde se encontra, ficar submerso pela subida da água da albufeira do escalão de montante, construindo-se um novo Santuário (Figura 3-45), com uma capela e várias edificações de apoio, sendo efetuada a transladação (Figura 3-46) da Capela para o novo Santuário.

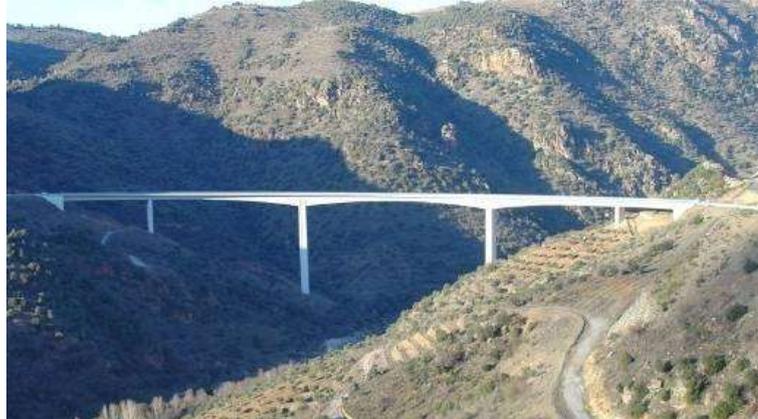
Figura 3-48 – Ponte sobre o Rio Sabor no IC5, entre Sardão e Meirinhos

Trata-se de uma Ponte (Figura 3-48) situada ao km 103 do IC5, executada em 2003, sendo o seu Tabuleiro construído em caixão unicelular, em betão armado pré-esforçado, tendo os Pilares centrais uma altura máxima de 75 m, pré-esforçados excêntricamente e apoiados sobre maciços ancorados na rocha. (15)

Assim, foi decidido pelo Dono de Obra efetuar uma impermeabilização/proteção do betão nos pilares, que cumpra com a classe A5 de ponteamto de fissuras estáticas (EN 1062-7) (16), bem como um reforço estrutural nas sapatas (15).

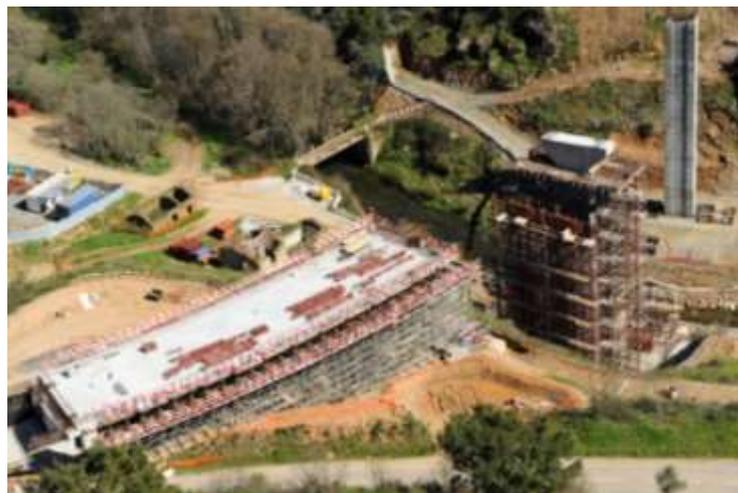
Figura 3-49 – Ponte sobre a Ribeira de Zacarias (em construção)

Nestes restabelecimentos, estão contempladas Pontes e os respetivos acessos, sendo a EN216 e EN217 sobre o Rio Sabor, enquanto a EN315 será num afluente do Rio Sabor, a Ribeira de Zacarias (Figura 3-49).

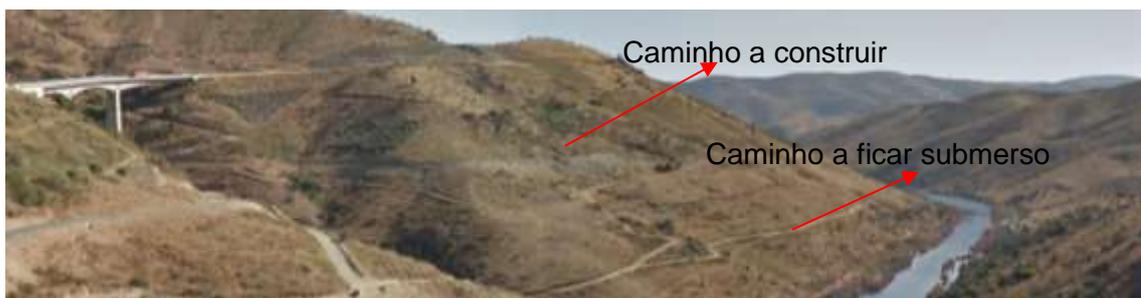
Figura 3-50 – Caminho agrícola entre São Pedro e a Ribeira do Medal

Nas áreas definidas pelo plano de água das albufeiras dos escalões de Montante e Jusante do Aproveitamento Hidroelétrico do Baixo Sabor, são afetados diversos caminhos e acessos que se torna necessário restabelecer. Um deles é o Caminho Rural entre São Pedro e a Ribeira do Medal (Figura 3-50) no escalão de Montante. Bem inserido na encosta do Rio Sabor, este caminho garante a acessibilidade a uma área rural, atualmente explorada do ponto de vista florestal. A fim de garantir o acesso e as serventias atuais, torna-se necessário repor o existente a uma cota superior que não seja afetada pela Albufeira.

Este caminho tem uma extensão aproximada de 9.712 m, tendo sido adotado um perfil transversal com uma largura de 3,50 m para a faixa de rodagem e bermas com 0,50m de largura de ambos, com uma valeta de plataforma nos taludes de escavação (19).

As inclinações dos trainéis variam entre os 0,5% e 22,0%, e nas situações em que a inclinação é superior a 7%, está previsto executar uma camada de desgaste em revestimento superficial duplo, enquanto nos restantes locais será pavimentado com agregado britado de granulometria extensa (19).

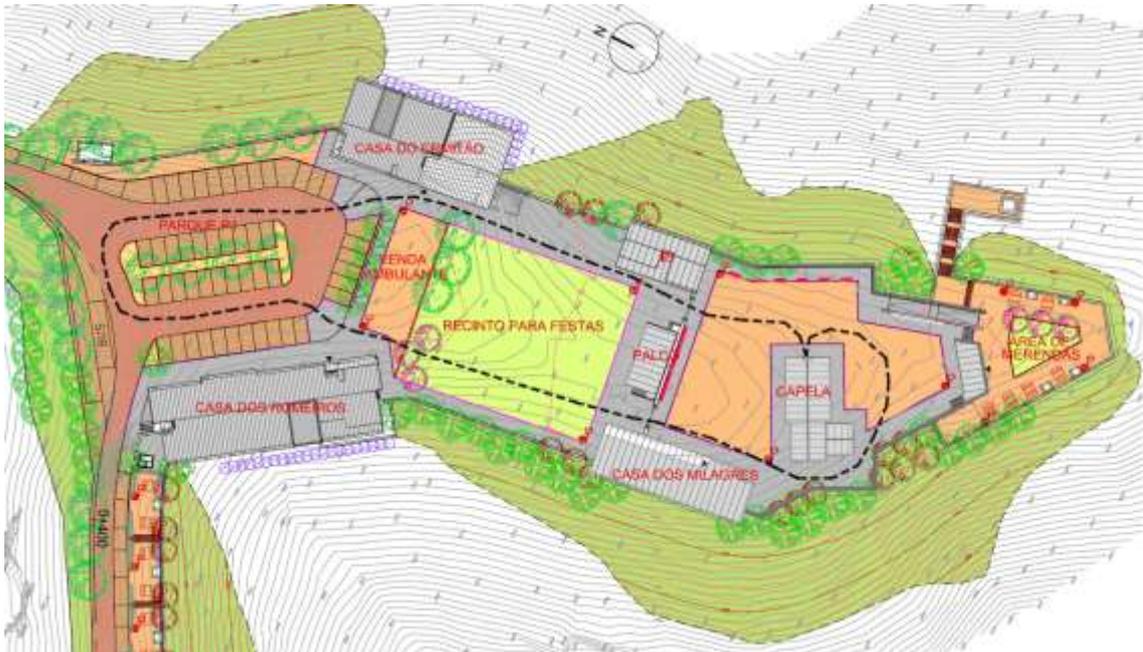
Figura 4-2 – Planta de Implantação do recinto do novo Santuário de Santo Antão (22)

- Santuário de Santo Antão da Barca – Trasladação do Santuário e construção de nova Capela;
- Casa do Ermitão – Edifício que irá repor as funções de hospedaria;

- Casa dos Romeiros – Edifício que irá repor as funções de bar / restaurante;
- Edifícios e Estruturas diversas – Conjunto de edifícios que irão assegurar um conjunto de valências que existiam no edificado do recinto do Santuário – Casa dos Milagres / Espaço Museu, Instalações Sanitárias, Palco e Plataforma para Missa Campal. Incluirá ainda um espaço onde se replicará a área das rifas e um outro onde será recriada uma fonte de mergulho semelhante à que existia.
