Área Departamental de Engenharia Civil

Acompanhamento da Construção das Obras Complementares, integradas no Aproveitamento Hidroelétrico do Baixo Sabor

**Trabalho Final de Mestrado para obtenção do grau de Mestre em Engenharia
Civil na Área de Especialização em Edificações**

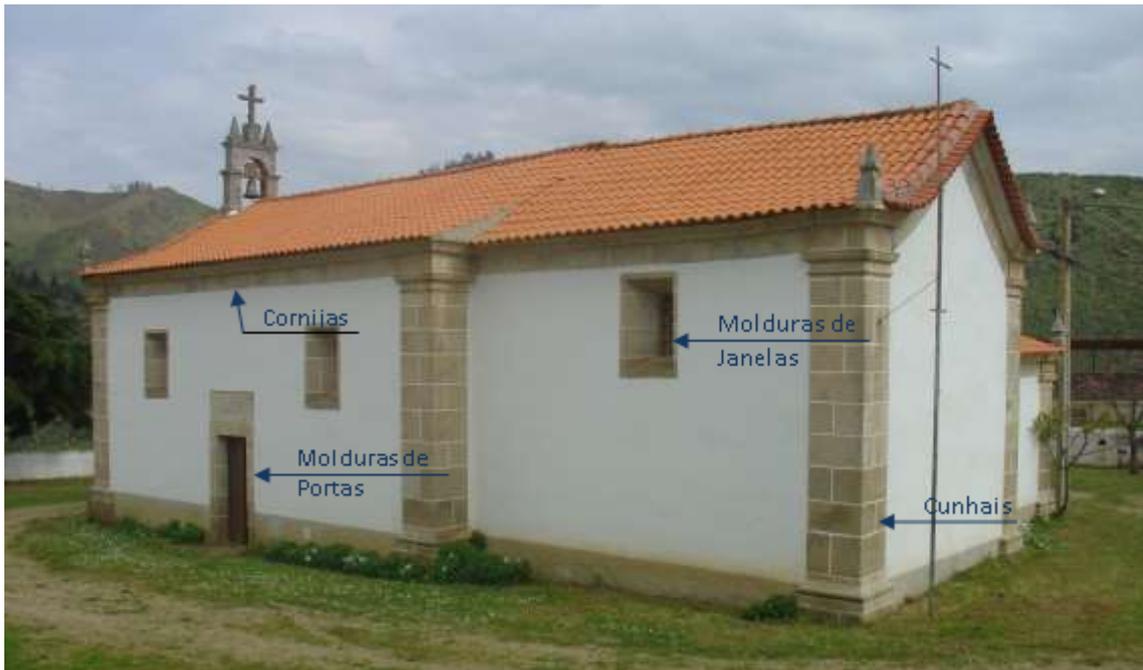
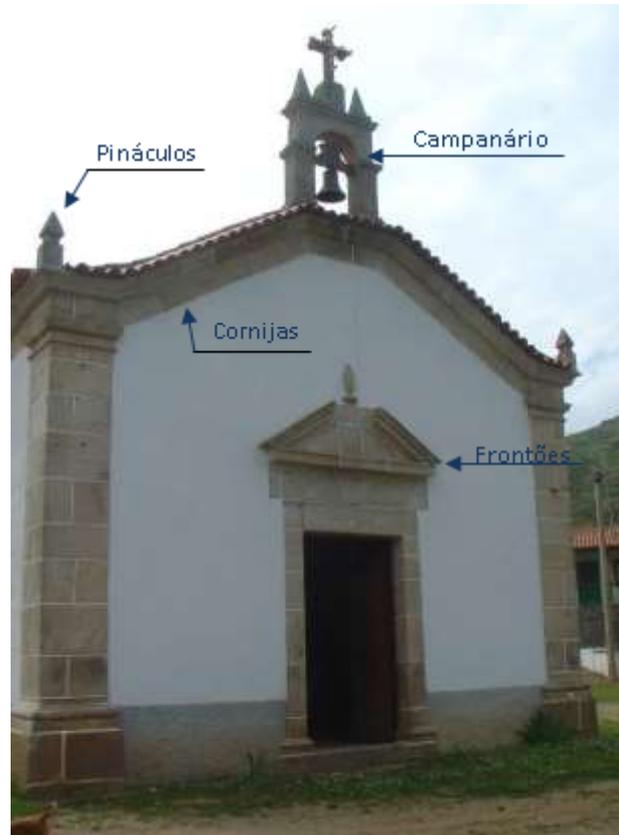
Figura 4-3 – Capela antiga a transladar

Nas fotografias da Figura 4-3, estão representados os elementos arquitetónicos do exterior do edifício que foram reintegrados na construção do novo santuário. (23)

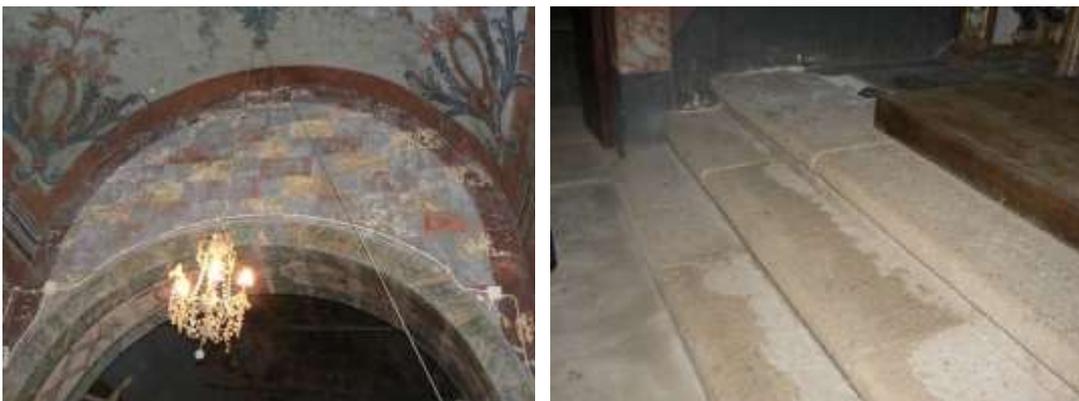
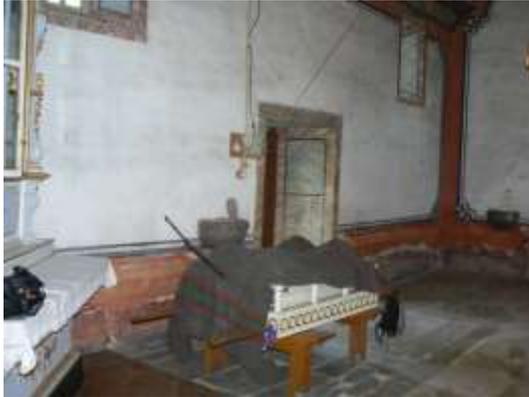
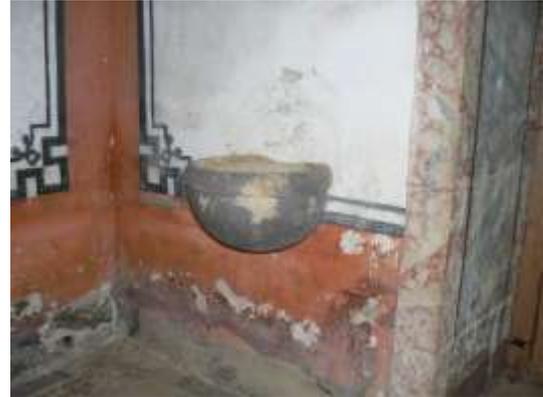
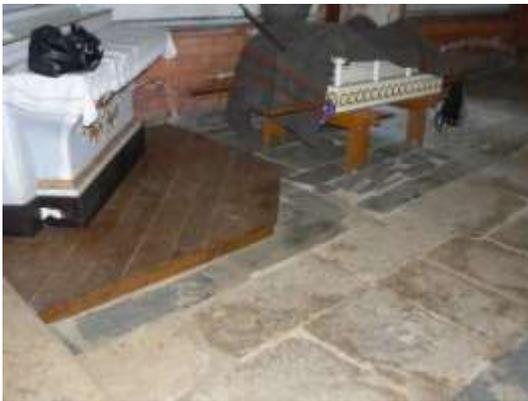
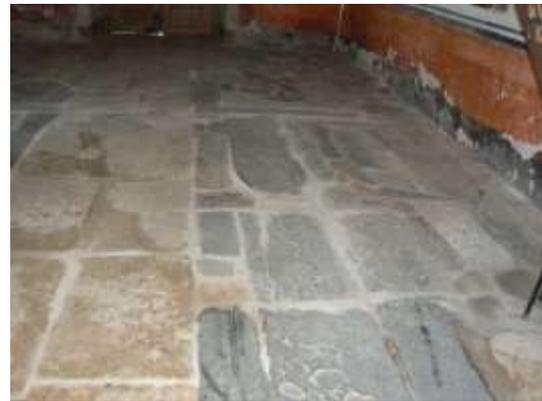
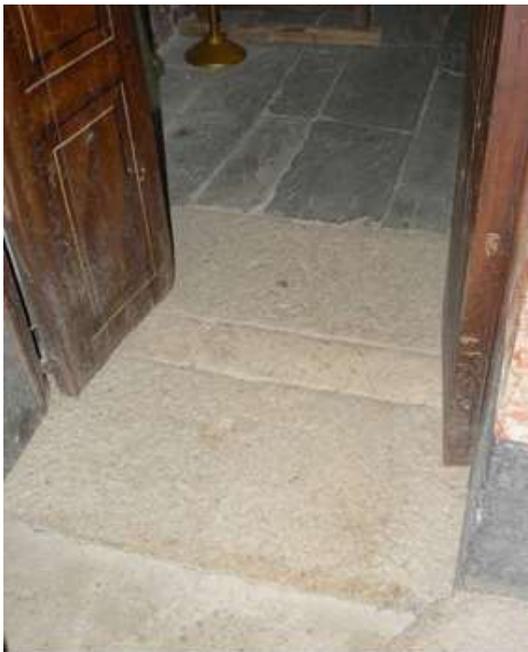
Figura 4-4 – Elementos arquitetónicos do interior a reintegrar no novo santuário

Nas fotografias da Figura 4-4 ilustram-se os elementos arquitetónicos do interior do edifício que foram reintegrados no novo santuário (23).

a) Pedras policromadas do Arco Triunfal b) Degraus de pedra junto ao altar da capela-mor

c) Molduras de portas e janelas em pedra granítica

d) Duas pias batismais

e) Pavimento em lajeado de granito e de xisto

f) Pavimento em pedra da capela-mor e sacristia g) Escadaria para o púlpito encastrada na parede

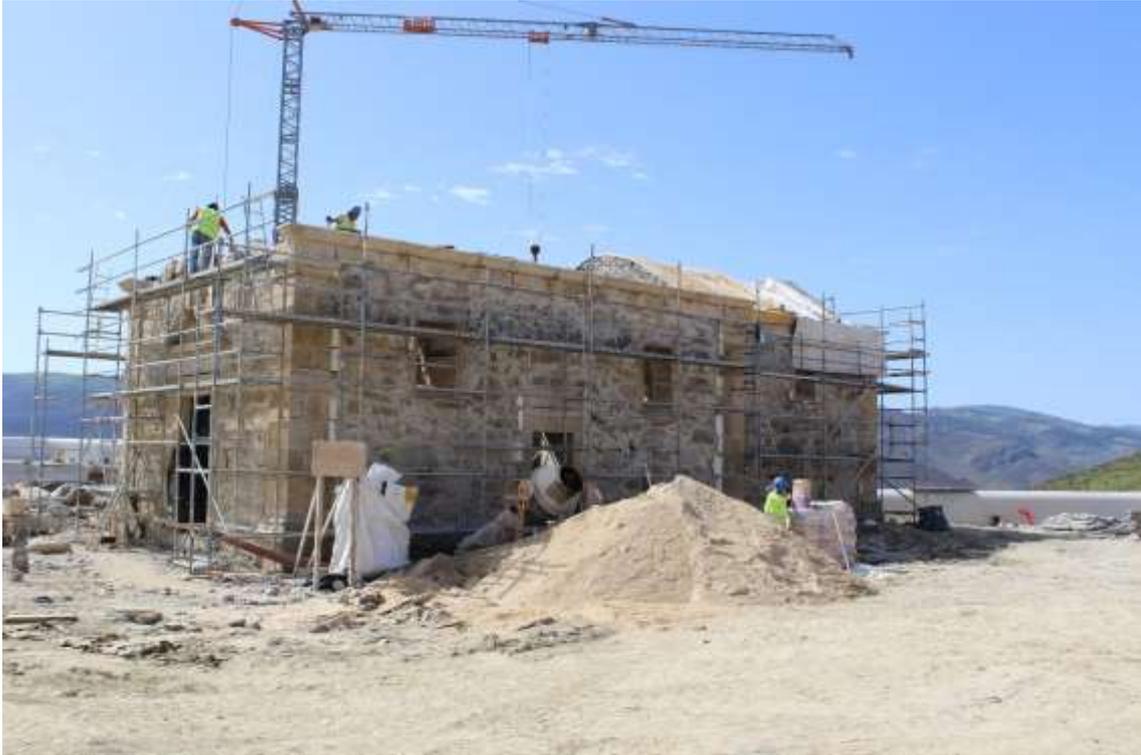
Figura 4-5 – Capela em construção

Quando o autor assumiu as suas funções, a capela já se encontrava em construção (Figura 4-5), com as paredes executadas, faltando a cobertura, acabamentos e colocação do espólio artístico.

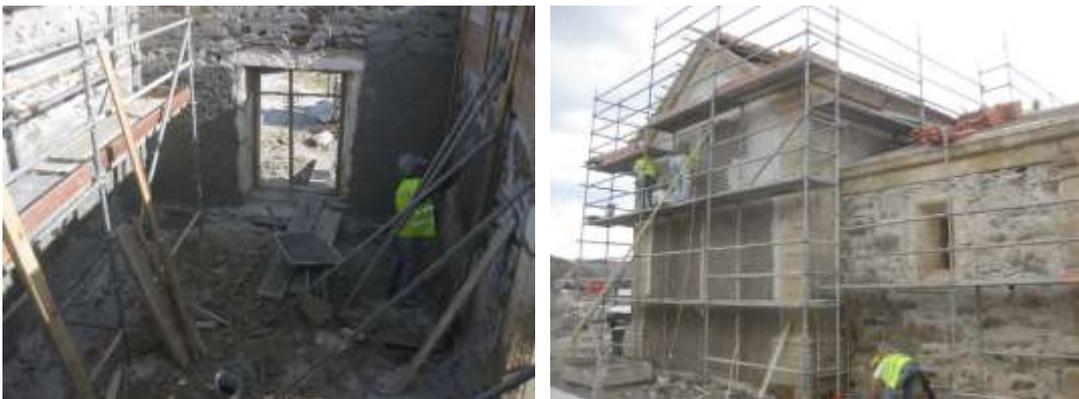
Figura 4-6 – Execução de rebocos

Encontravam-se em execução os rebocos (Figura 4-6), com argamassa de cal hidráulica da classe HL3.5, com baixo teor em sais, ao traço 1:4 (Cal : Areia).

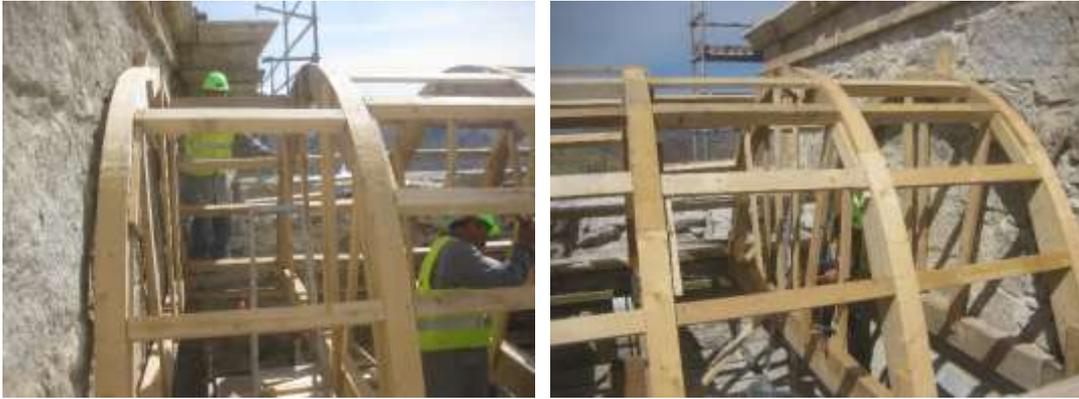
Figura 4-7 – Execução de cimbra da abóboda do altar-mor

Na zona do altar-mor, estava previsto uma abóboda, que foi executada em tijolo maciço assente com argamassa de cal hidráulica da classe HL3.5, com baixo teor em sais, ao traço 1:3 (Cal : Areia) (Figura 4-8), sendo necessário executar previamente um cimbra de suporte em madeira (Figura 4-7).

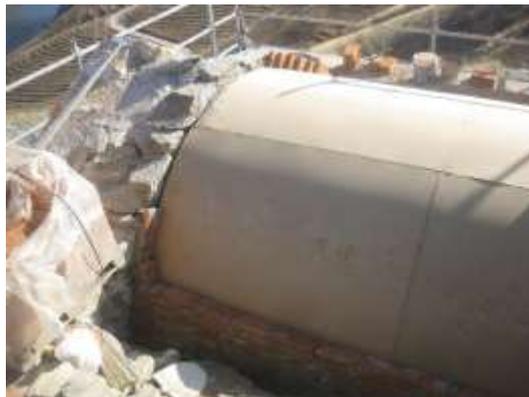
Figura 4-8 – Execução de abóboda em tijolo maciço

A estrutura de madeira e ripas de assentamento da telha foram colocadas posteriormente, mas sem descarregar sobre a abóbada. Os mesmos critérios foram empregues na abóbada e cobertura da sacristia.

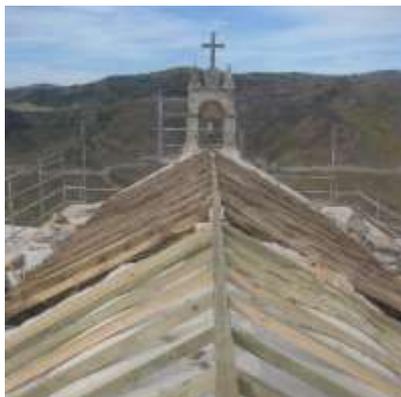
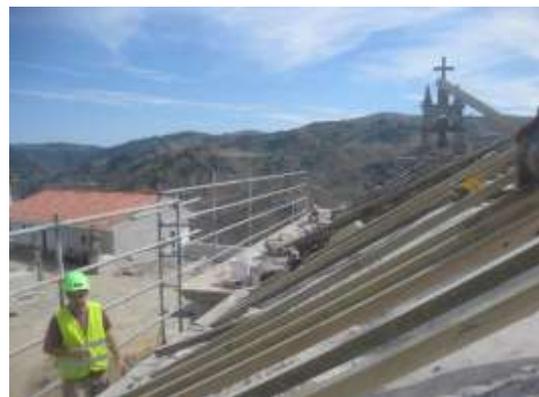
A cobertura da nave foi executada em madeira (Figura 4-9), aproveitando os elementos da anterior capela que estavam em bom estado. As empenas de madeira serão contraventadas com os tirantes metálicos retirados da capela.

A cobertura da nave foi executada em madeira, aproveitando os elementos antigos, substituindo os elementos que revelavam um estado de degradação incompatível com a sua reabilitação e reaplicação. As vigas de madeira foram contraventadas com os tirantes metálicos existentes na capela antiga.

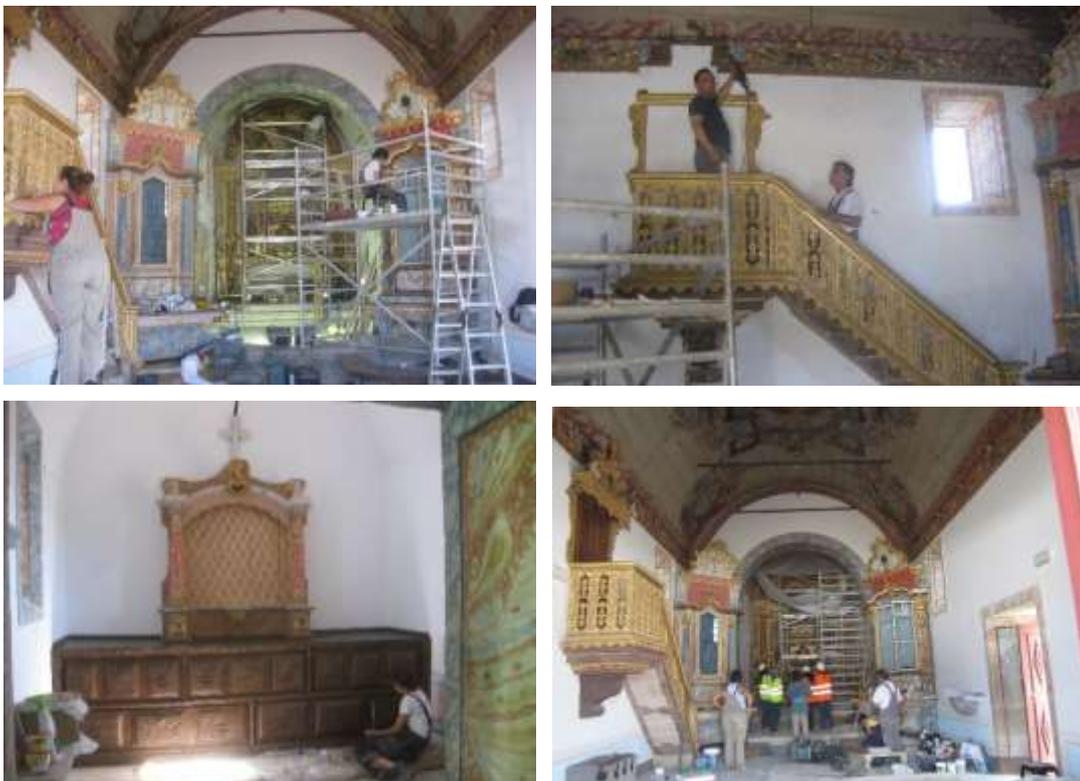
Figura 4-12 – Montagem de altares e frisos em madeira, com ornamentos dourados

Após as peças serem objeto dos trabalhos de conservação e restauro necessários, e estando a Capela em condições de receber as mesmas, foram colocadas e em seguida foram necessários alguns trabalhos (Figura 4-12), nomeadamente:

- Colocação por encaixe e aparafusamento com parafusos inoxidáveis das distintas peças desmontadas.
- Verificação final de todas as uniões e apoios.
- Retificação de preenchimentos ao nível do suporte e das camadas preparatórias.
- Retificação de reintegrações cromáticas.
- Aplicação de camada de proteção.

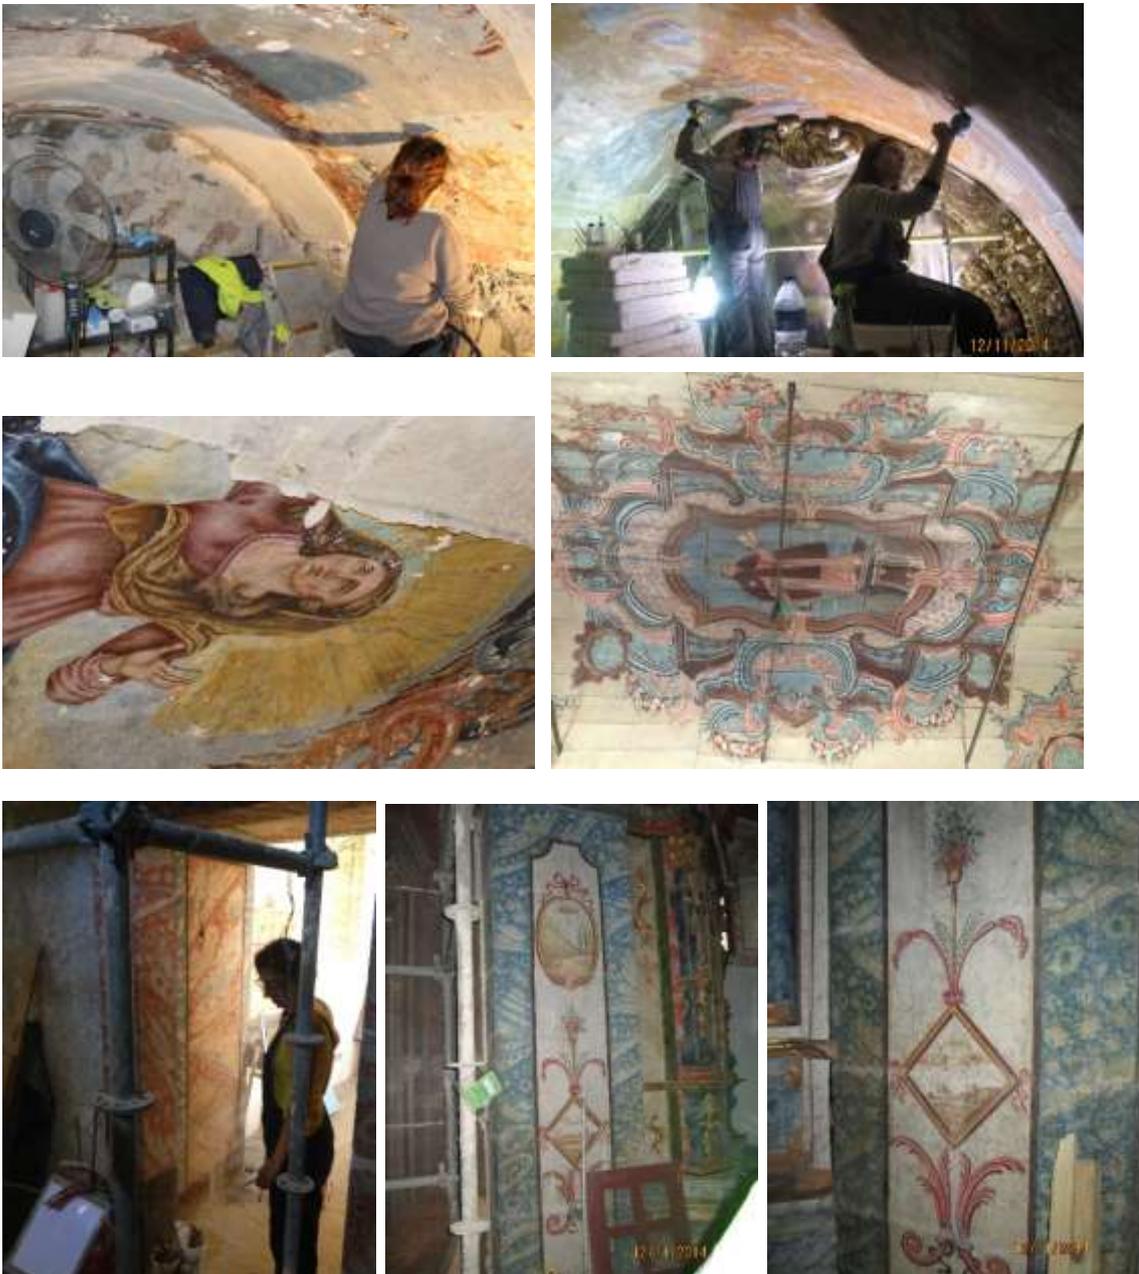
Figura 4-13 – Recuperação de pinturas em tetos, paredes e cantarias

Foram acompanhados os trabalhos de recuperação das paredes, cantarias e tetos (Figura 4-13) que foram transladados da capela antiga, que consistiram em:

- Acompanhamento da execução das camadas preparatórias da pintura.
- Produção da réplica.
- Realização do desenho tendo por base os levantamentos e estudos efetuados na fase inicial
- Realização da pintura
- Aplicação de camada de proteção.

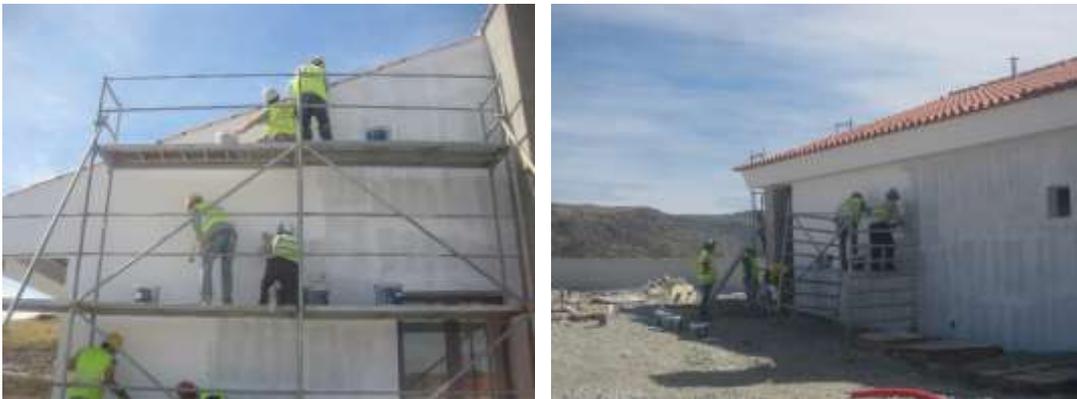
Execução de pintura em paredes e tetos exteriores (Figura 4-14), com tinta aquosa mate a três demãos, na cor branco, seguindo a seguinte sequência:

- As superfícies foram previamente limpas e desengorduradas, com água;
- Aplicação de primário;
- Corrigidas os defeitos das superfícies por meio de massas adequadas à tinta, e posteriormente ocorreu uma lixagem, corrigindo assim as imperfeições;
- Aplicação da tinta aquosa a três demãos.

Figura 4-14 – Pintura de paredes exteriores

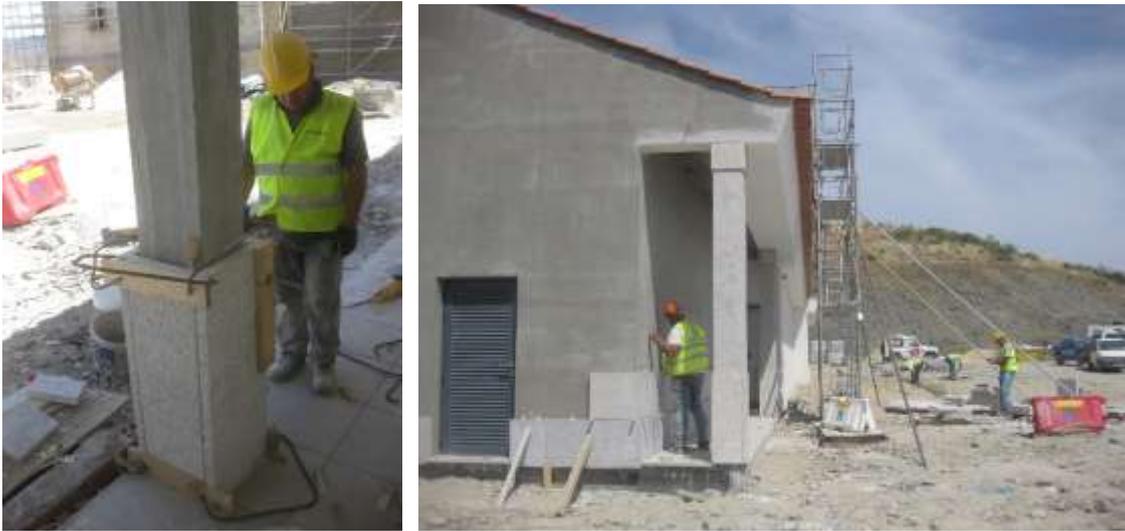
Algumas das paredes dos vários edifícios, além da pintura, foram revestidas com pedras em granito amarelo real, de 4 cm de espessura (Figura 4-15), tendo compreendido os seguintes trabalhos:

- Furações na parede de alvenaria ou em elementos estruturais;
- Colocação de buchas;
- Colocação de grampos Halfen HRM
- Colocação de pedra em granito.

Figura 4-15 – Revestimento de paredes exteriores com granito

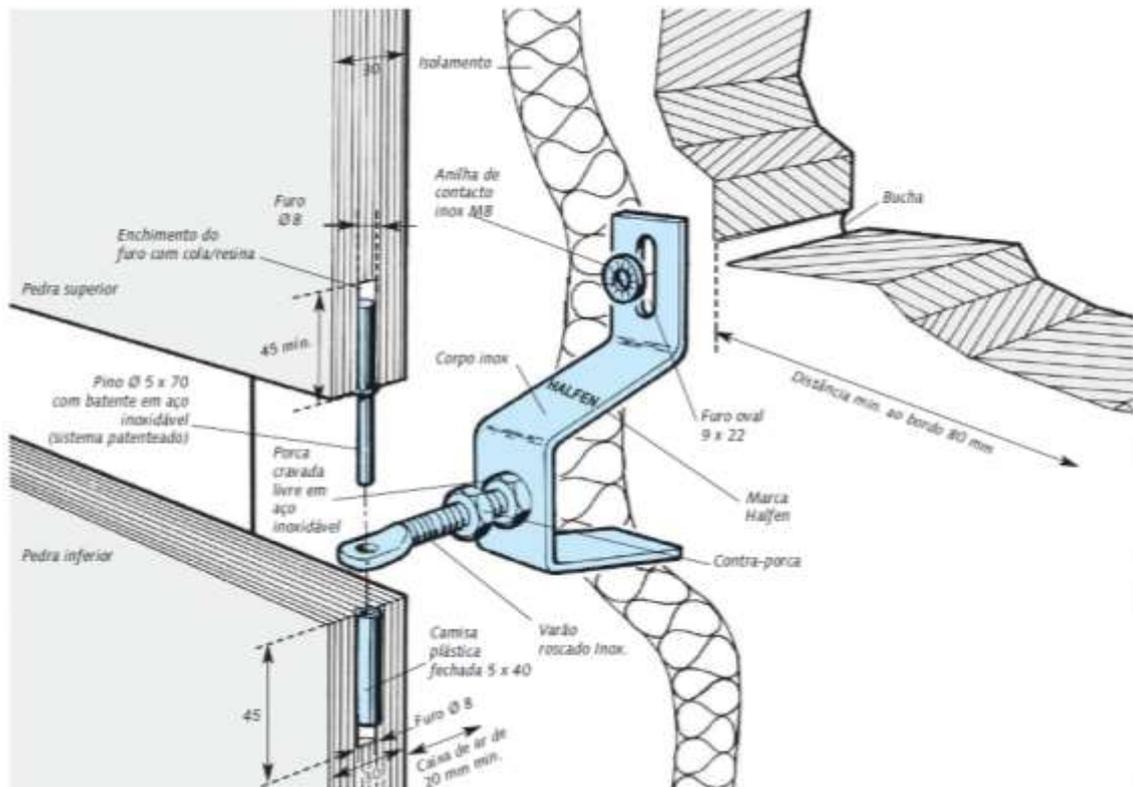
De forma a garantir a boa fixação das pedras, foram as mesmas fixadas através de grampos metálicos (Figura 4-16), e assim foi criada uma caixa de ar.

Figura 4-16 – Esquema de fixação das pedras (24)

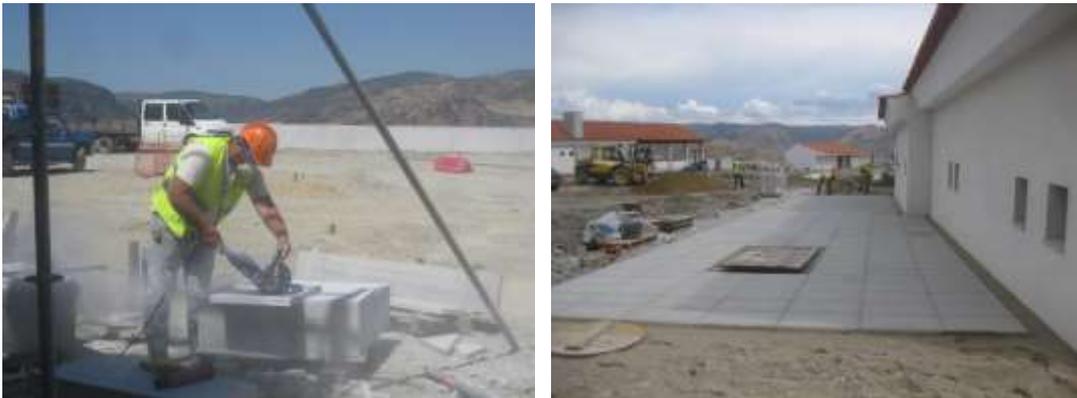
Nos pavimentos exteriores, envolventes aos edifícios foram colocadas lajetas de betão (Figura 4-17) com 0,60 x 0,40 m de 4 cm de espessura, compreendendo os seguintes trabalhos:

- Abertura de caixa de pavimento;
- Colocação de camada de areão, devidamente compactada, com 15 cm de espessura;
- Colocação da lajeta

Figura 4-17 – Colocação de lajetas de betão

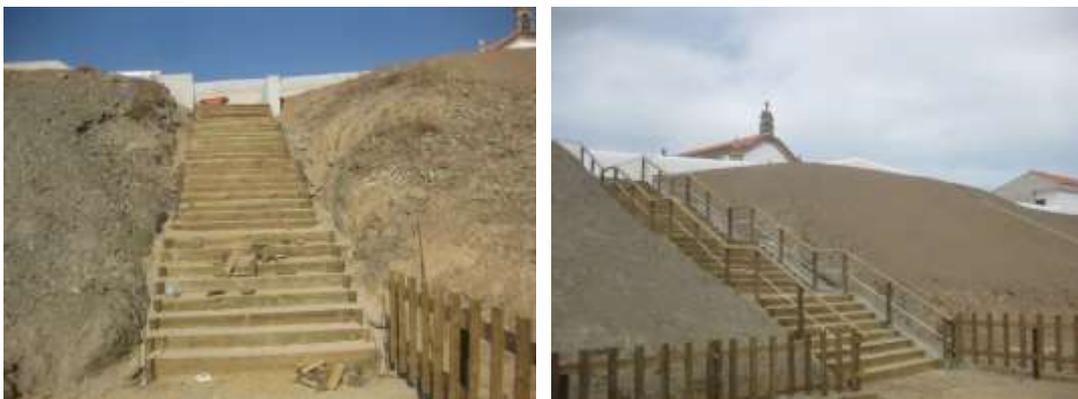
Foi modelado o terreno, executados os degraus no talude, em seguida cravados os prumos na vertical e ligados horizontalmente por outras peças em madeira (Figura 4-18).

Figura 4-18 – Escadas de madeira no recinto

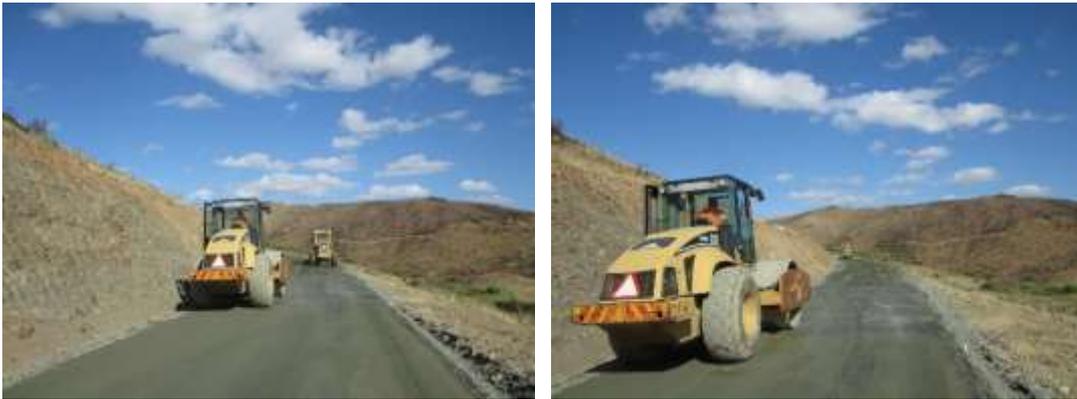
Na faixa de rodagem das diversas vias e nos parques de estacionamento foi executada uma camada em Agregado Britado de Granulometria Extensa (ABGE), com uma espessura de 20 cm (Figura 4-19).

Figura 4-19 – Caminho de acesso ao Santuário

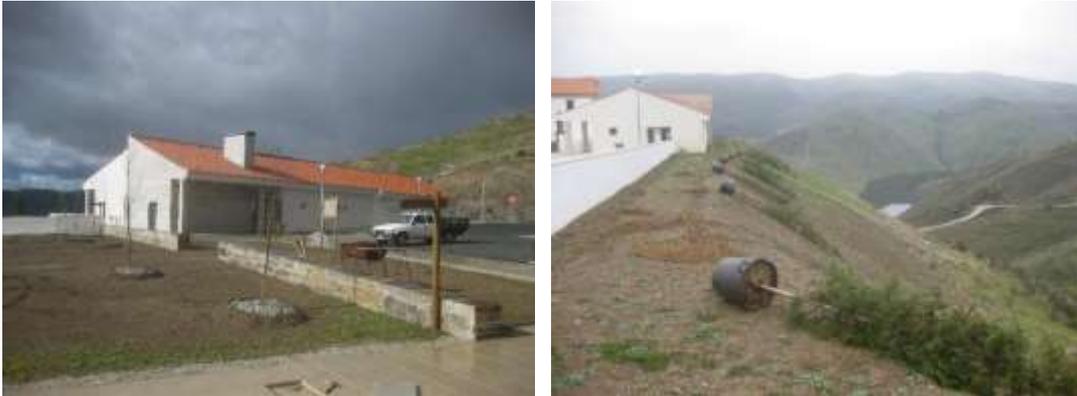
No que diz respeito às árvores, foram instaladas exclusivamente por plantação, incluindo abertura de cova de plantação (com cerca de 0,80 m x 0,80 m x 0,80 m),

picagem do fundo e paredes da cova, enchimento com terra fertilizada (com matéria orgânica e adubo composto), plantação propriamente dita, colocação de tutores e regas de instalação (Figura 4-20).

Figura 4-20 – Execução de plantações de árvores

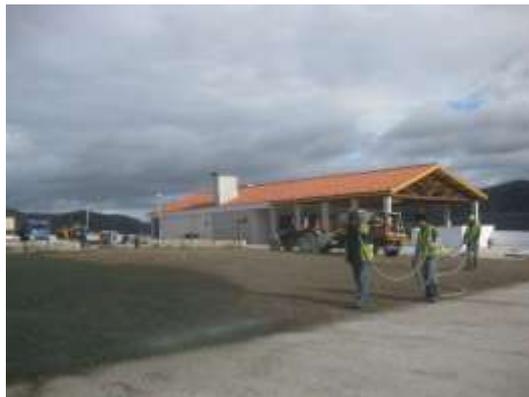
- No tanque misturador introduziram-se os lotes de sementes, fertilizantes, corretivos e aditivos em quantidades proporcionais à área a semear, preenchendo a sua capacidade com água, misturando até se conseguir a homogeneidade;
- A mistura foi depois aspergida por meio de um grupo motobomba e através de uma mangueira com espalhador, e devido à sua constituição (espécies herbáceas e arbustivas rasteiras), foi efetuada uma única passagem (Figura 4-21).

Figura 4-21 – Execução de hidrossementeira

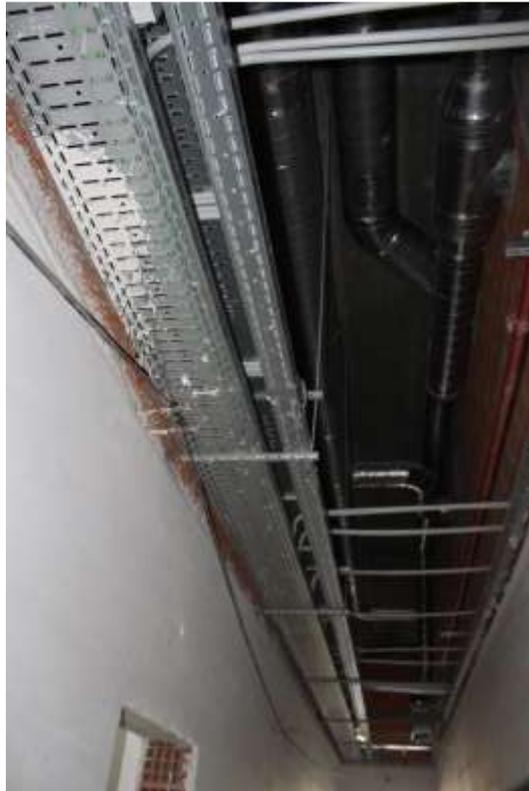
A rede foi colocada em espaços técnicos, reservas, e/ou ocultas nos tetos falsos (Figura 4-22) e embutida nas paredes dos corredores de onde ramificarão para as diversas instalações (25).

Figura 4-22 – Instalações Especiais

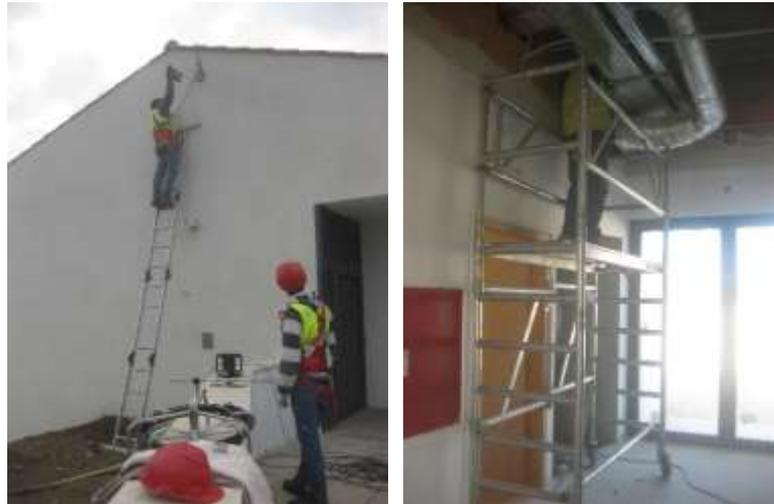
A instalação da rede elétrica predial (Figura 4-23) é uma das etapas importantes na construção de um edifício, visando o conforto e a sua utilização.

Figura 4-23 – Execução Instalações Elétricas

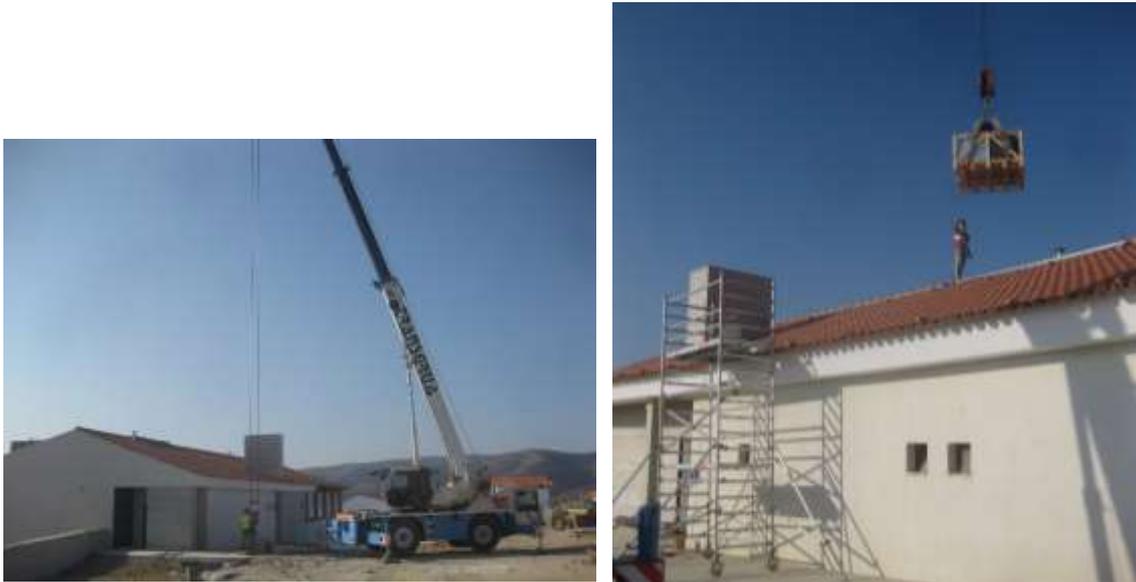
Nos Edifícios dos Romeiros, Ermitão, Casa dos Milagres, foram previstas e executadas Instalações de Aquecimento, Ventilação e Ar Condicionado (Figura 4-24).

A climatização será efetuada por uma unidade interior de expansão direta ligada à respetiva rede de distribuição de fluido frigorígeno, dotada de controlo local situado em local isento do contacto direto da radiação solar, fontes de calor pontuais, bem visível e de fácil acesso para os ocupantes, normalmente situado a 1,5 m do pavimento.

Figura 4-24 – Colocação Equipamentos AVAC na cobertura dos Edifícios

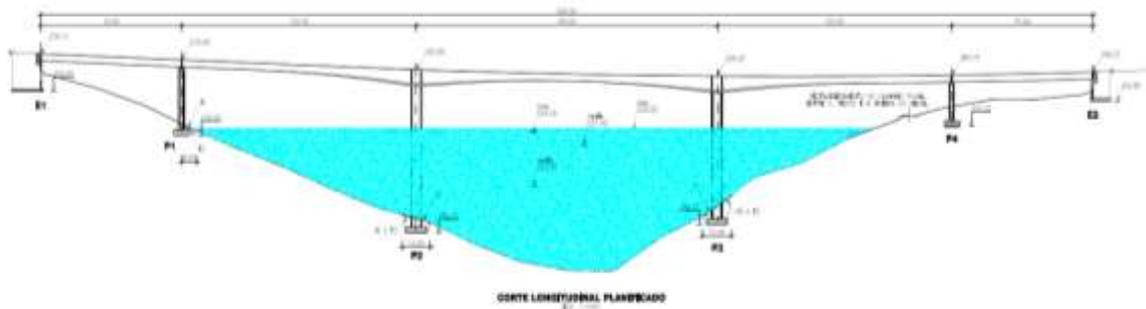
Os pilares P2 e P3 são fundados às cotas 180,10m e 184,70m, respetivamente, ou seja, 55m abaixo da cota de máxima cheia, no caso condicionante.

O pilar P4 encontra-se fundado à cota 237,23, fora do nível máximo da albufeira.

Figura 4-26 – Corte esquemático à cota de nível máximo cheia (236) (29)

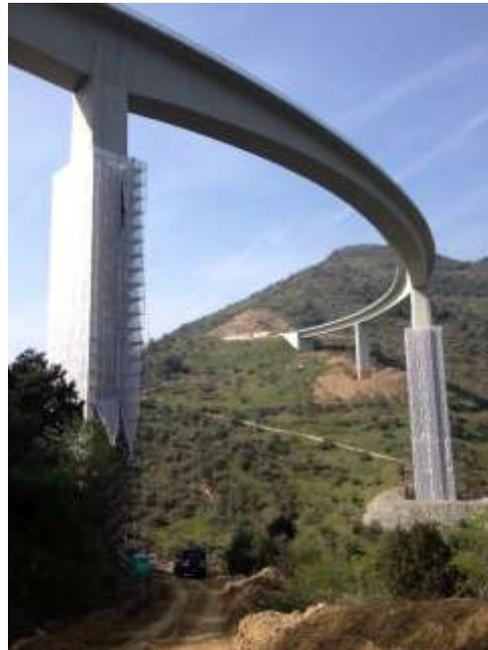
A intervenção consistirá na aplicação de um sistema de proteção impermeável, em toda a altura inundável dos pilares, englobando as suas superfícies exteriores e interiores e as faces acessíveis das sapatas de fundação (Figura 4-28). No caso do

Figura 4-28 – Ponte s/ o Rio Sabor – Proteção dos pilares em execução (abril 2014)

Assim, foi decidido pelo Dono de Obra efetuar uma impermeabilização/proteção do betão nos pilares, que cumpra com a classe A5 de ponteamto de fissuras estáticas (EN 1062-7) (16), bem como um reforço estrutural nas sapatas (15).

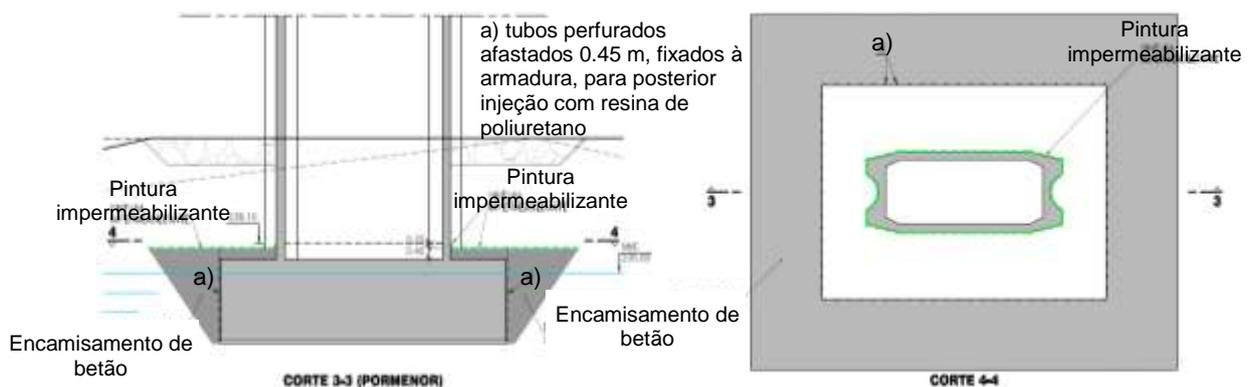
Durante a execução do encamisamento das sapatas, prevê-se a colocação de mangueiras perfuradas verticais, que serão *fixadas* às armaduras (Figura 4-29), na zona de contato entre o betão novo e o betão existente, procedendo-se posteriormente à injeção através de tubos com resina de poliuretano. Este procedimento destina-se a minimizar a ascensão de água pela superfície vertical de contacto entre o betão novo e o betão existente.

Figura 4-29 – Ponte s/ o Rio Sabor – Pormenor de Execução

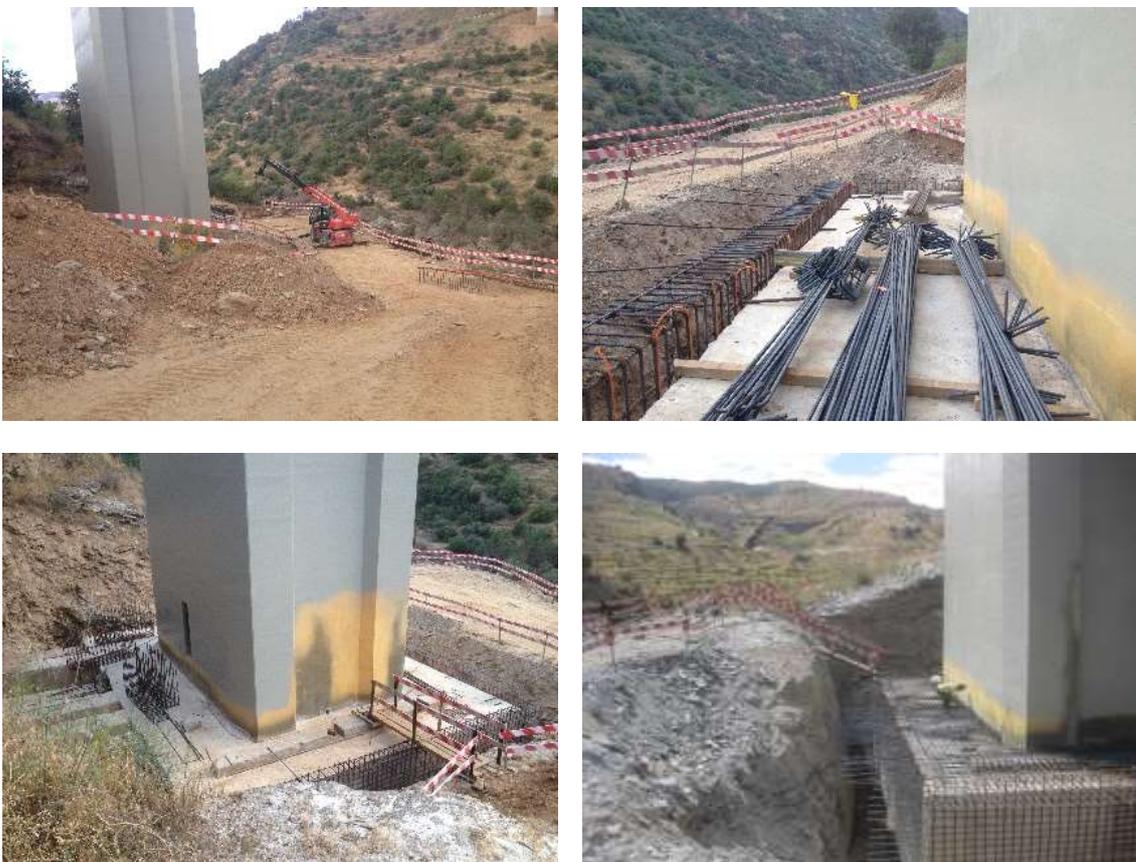
Figura 4-30 – Colocação de armaduras

As armaduras previamente cortadas e moldadas no Estaleiro Central, transportadas para o local da obra com camião grua, foram montadas no local pelos armadores de ferro, com a colaboração de empilhador telescópico, vulgarmente conhecido por “Manitou” (marca do equipamento) (Figura 4-30).

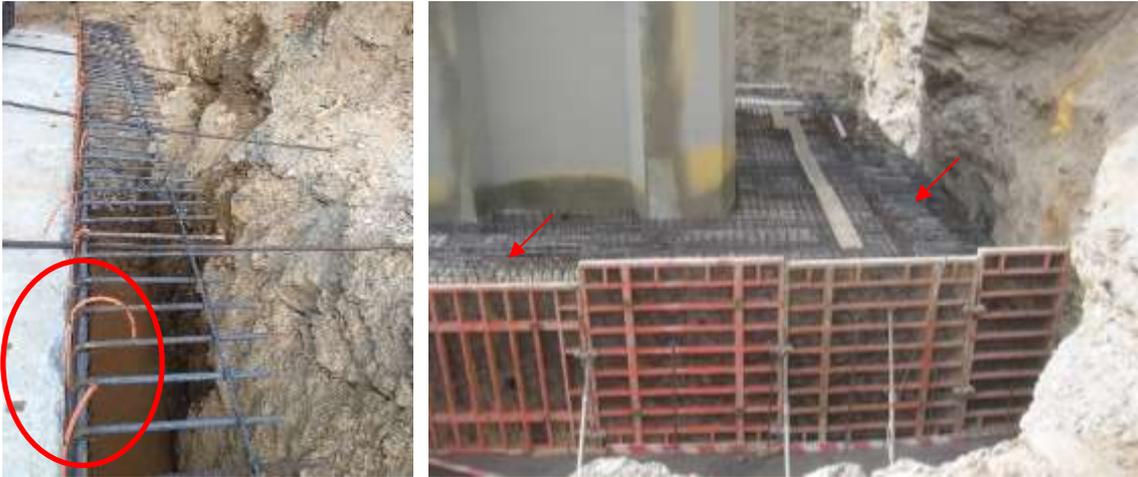
Na montagem das armaduras, na zona do betão existente, era previamente colocado um tubo perfurado, que seria posteriormente injetada com resina de poliuretano (Figura 4-31)

Figura 4-31 – Mangueira para injeção

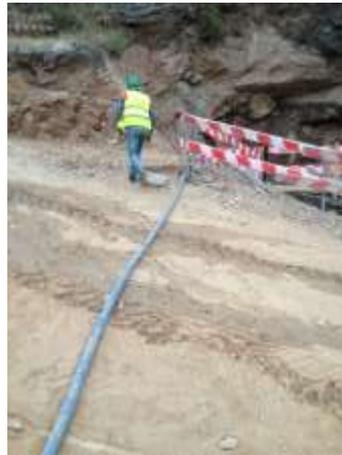
Figura 4-32 – Retirada de água da zona de trabalhos

Antes da betonagem, foi retirada a água da zona envolvente à sapata (Figura 4-31), através de eletrobomba submersível, alimentada por Grupo Gerador.

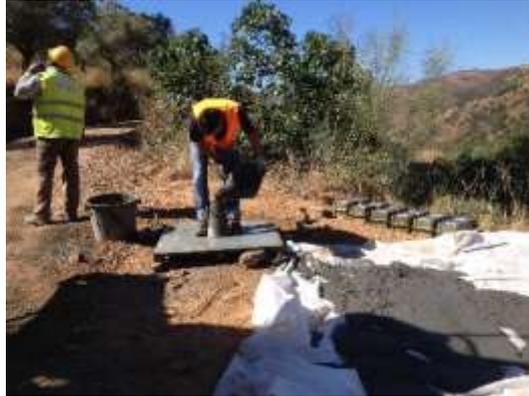
Sendo a localização da betonagem a 36 km da Central, os técnicos aferiam a quantidade de gelo a adicionar ao betão, de forma a que quando o betão chegasse ao local, estivesse garantida a relação A/C e o betão estivesse em condições de ser

aplicado, após ser previamente efetuado o teste ao Slump e retirados os provetes para posteriormente efetuar ensaios à compressão (Figura 4-34).

Figura 4-34 – Recolha de amostras e teste ao slump

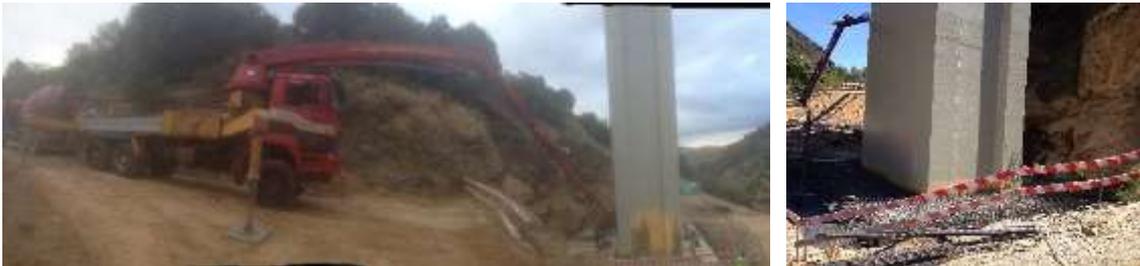
Após a 1ª e 2ª betonagem (Figura 4-36), será efetuada a “grifagem” do betão (Figura 4-37), que consiste através de jato de ar, em retirar os finos (cimento/cinzas e areia) à camada superficial do betão, colocando o inerte a descoberto, com a finalidade da camada seguinte de betão efetuar uma melhor aderência.

Figura 4-36 – Betonagem da 1ª fase e 2ª fase

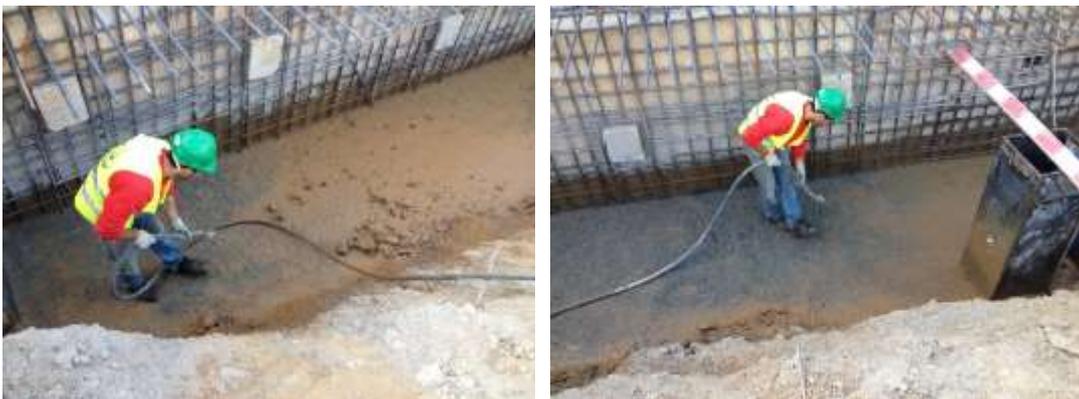
Figura 4-37 – Grifagem de betão

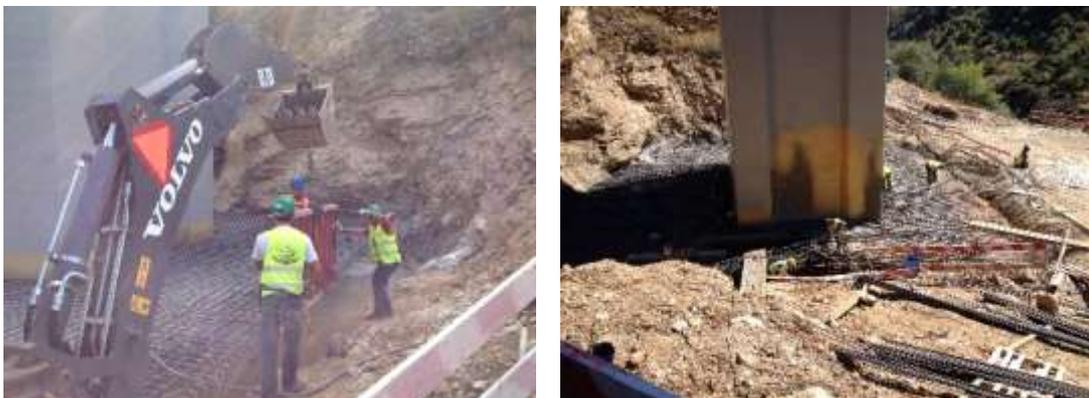
Para a betonagem da 3ª fase (Figura 4-39) foi necessário colocar cofragem (Figura 4-38), não sendo necessário nas anteriores.

Figura 4-38 – Colocação de cofragem e conclusão da montagem da armadura

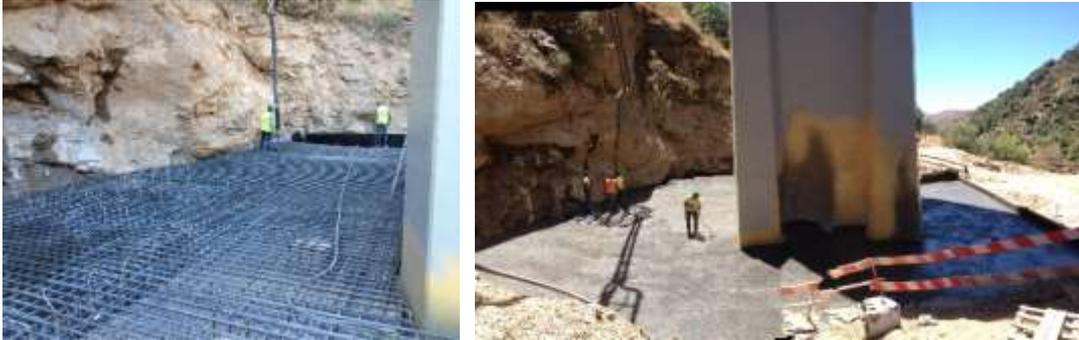
A quantidade de betão foi de 474 m³, divididos em 132 m³ (1ª fase), 113 m³ (2ª fase) e 229 m³ (3ª fase), inferior ao previsto pela Topografia da obra.

Figura 4-39 –Betonagem da 3ª fase

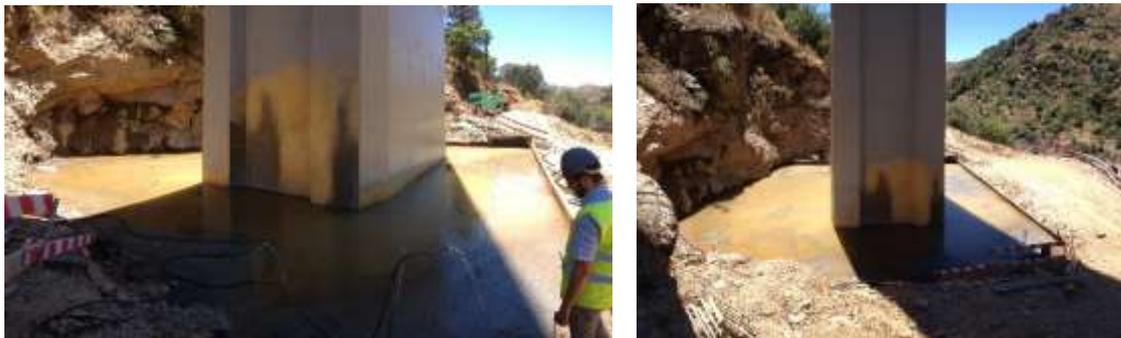
Após a última betonagem ocorrer, com a finalidade de evitar a retração do betão, foi efetuada a sua cura (Figura 4-40), através da colocação de água sobre o mesmo, utilizando o jooper que estava em obra.

Figura 4-40 –Cura do betão

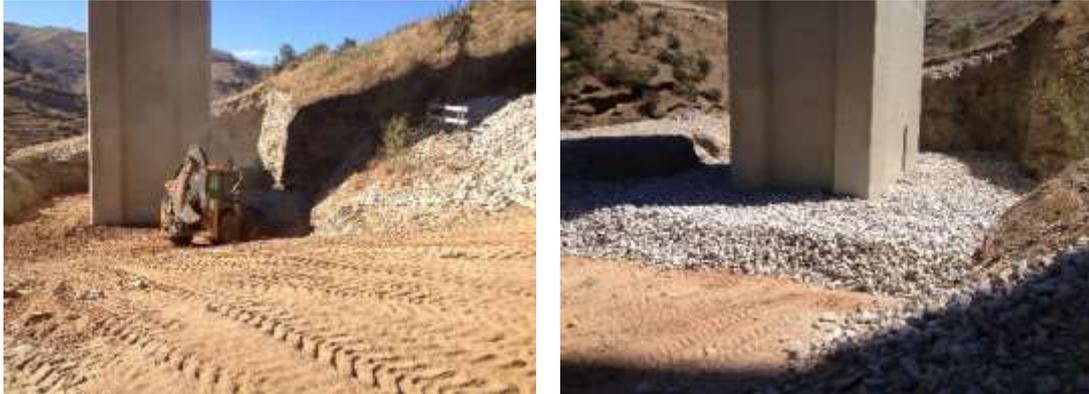
Por último, foi colocada manta geotêxtil sobre as sapatas e posteriormente rachão, em camadas até perfazer 0,80 m de altura (Figura 4-41).

Figura 4-41 – Colocação de rachão sobre as sapatas

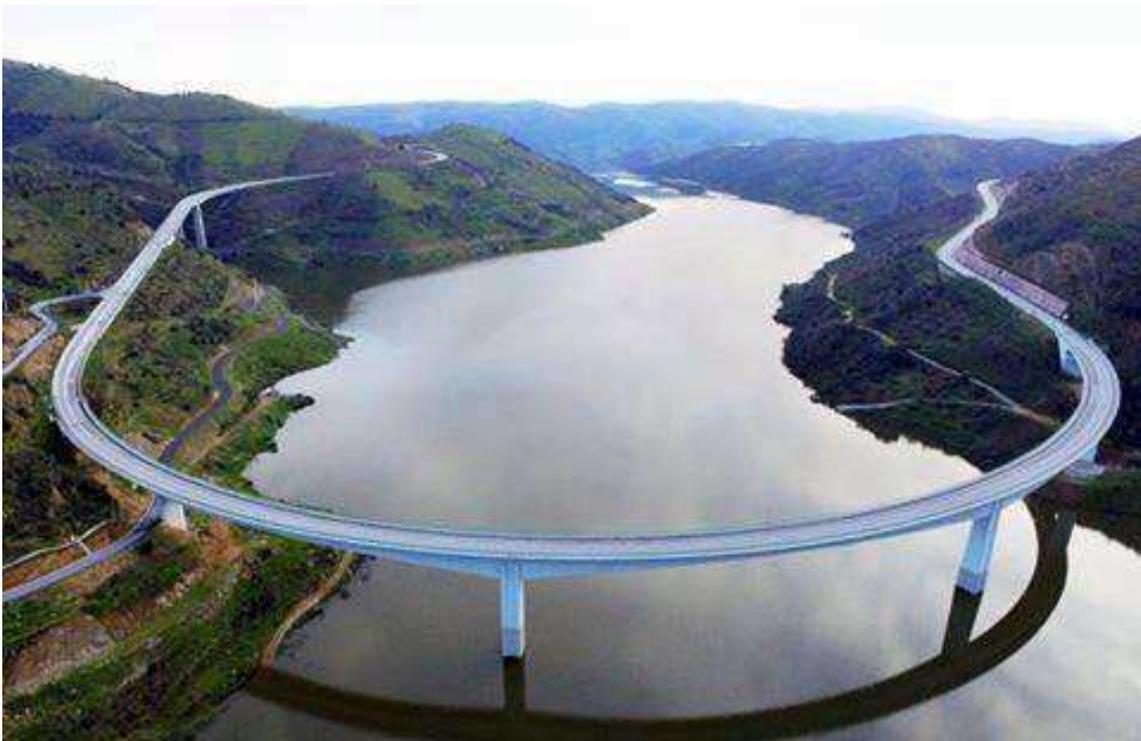
Cerca de 18 meses após a conclusão dos trabalhos, a albufeira, encontrava-se perto da cota de máxima cheia (Figura 4-42).

Figura 4-42 – Ponte s/ o Rio Sabor – Enchimento à cota 230 (dezembro 2015)
