Área Departamental de Engenharia Civil

Acompanhamento da Construção das Obras Complementares, integradas no Aproveitamento Hidroelétrico do Baixo Sabor

**Trabalho Final de Mestrado para obtenção do grau de Mestre em Engenharia
Civil na Área de Especialização em Edificações**

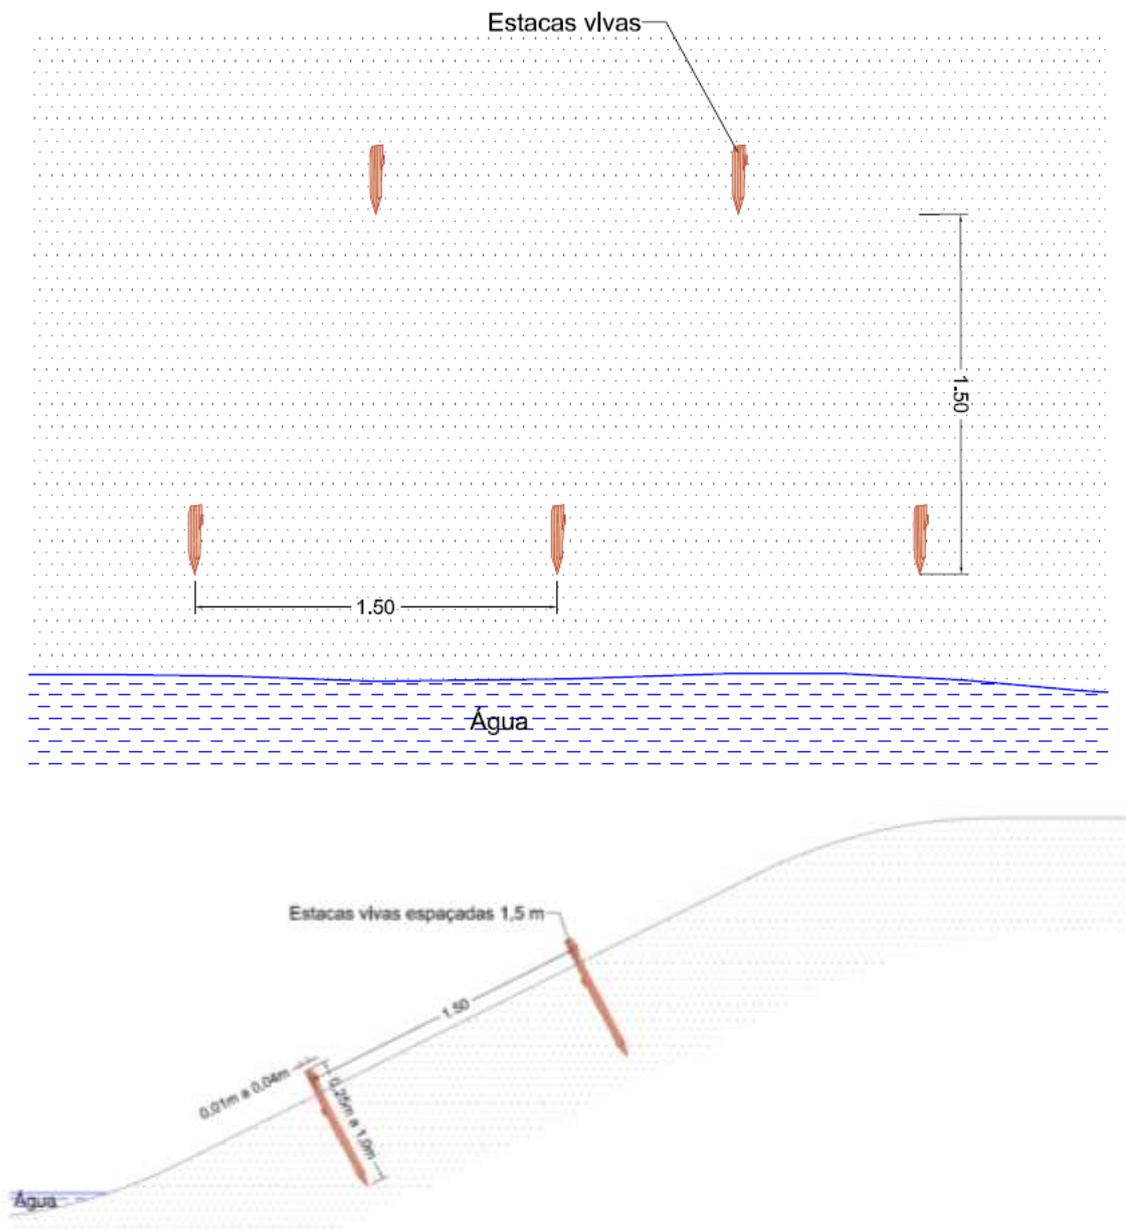
Após a eliminação mecânica e química (quando aplicável) das canas, sejam plantadas em trincheiras paralelas às curvas de nível faxinas vivas de *Salix atrocinerea* (borrazeira-preta) ou de *Salix salviifolia* (borrazeira-branca), dispostas em malha alternada com afastamentos de 1 a 1,5 m, travadas por estacas vivas e mortas da mesma espécie (Figura 4-43).

Figura 4-43 – Esquema da plantação de Estacas de Salgueiros (33)

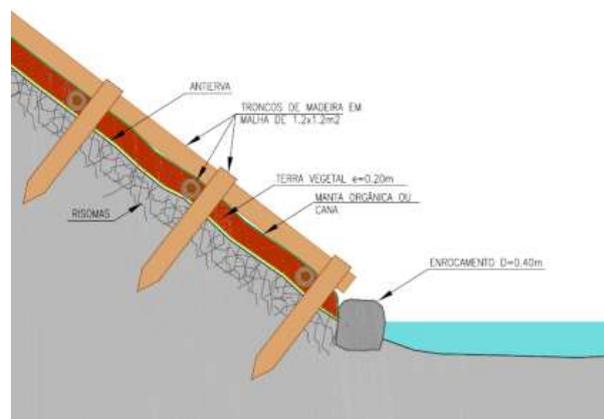
- Estabilização de Margens em Processo de Erosão Acentuado
Km 4+425 (troço 5 km) – Margem esquerda com reduzida altura, mas muito remexida, com aspeto terroso; foi proposto a redefinição da margem com enrocamento, e a colocação de deflectores também em enrocamento (Figura 4-45). Margem direita muito inclinada, totalmente preenchida com cana; estando previsto o repovoamento com estacaria viva e a colocação de enrocamento na base, o reforço do talude com uma grelha de troncos de madeira (Figura 4-44), sustentada por estacas cravadas no talude.

Figura 4-44 –Proteção de margens com troncos (13)

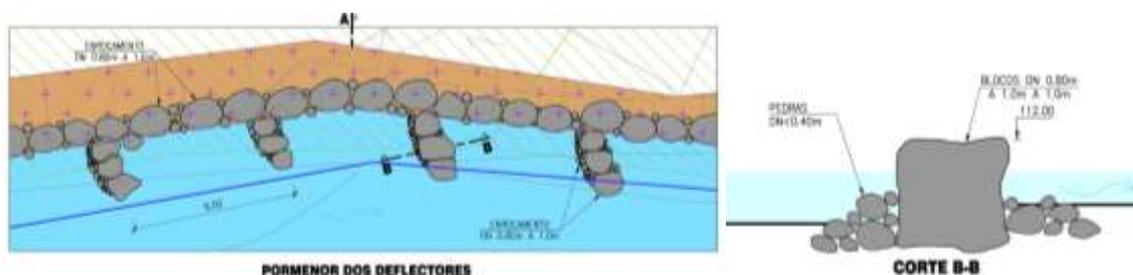
Figura 4-45 –Deflectores a colocar na margem esquerda (13)

Esta intervenção visa reduzir a velocidade da água, por um lado, e reforçar ambas as margens.

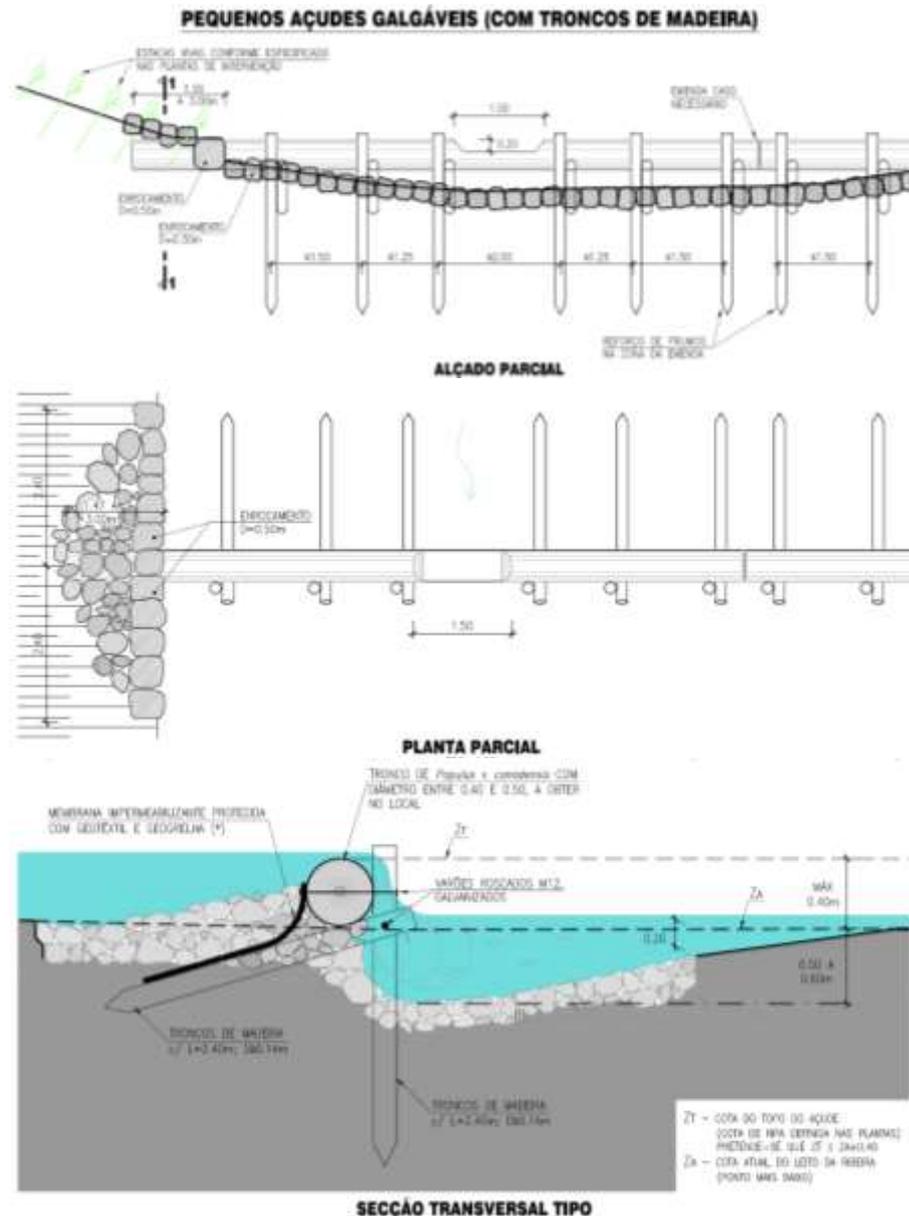
Figura 4-48 – Açudes galgáveis a construir no leito da ribeira da Vilariça (12)

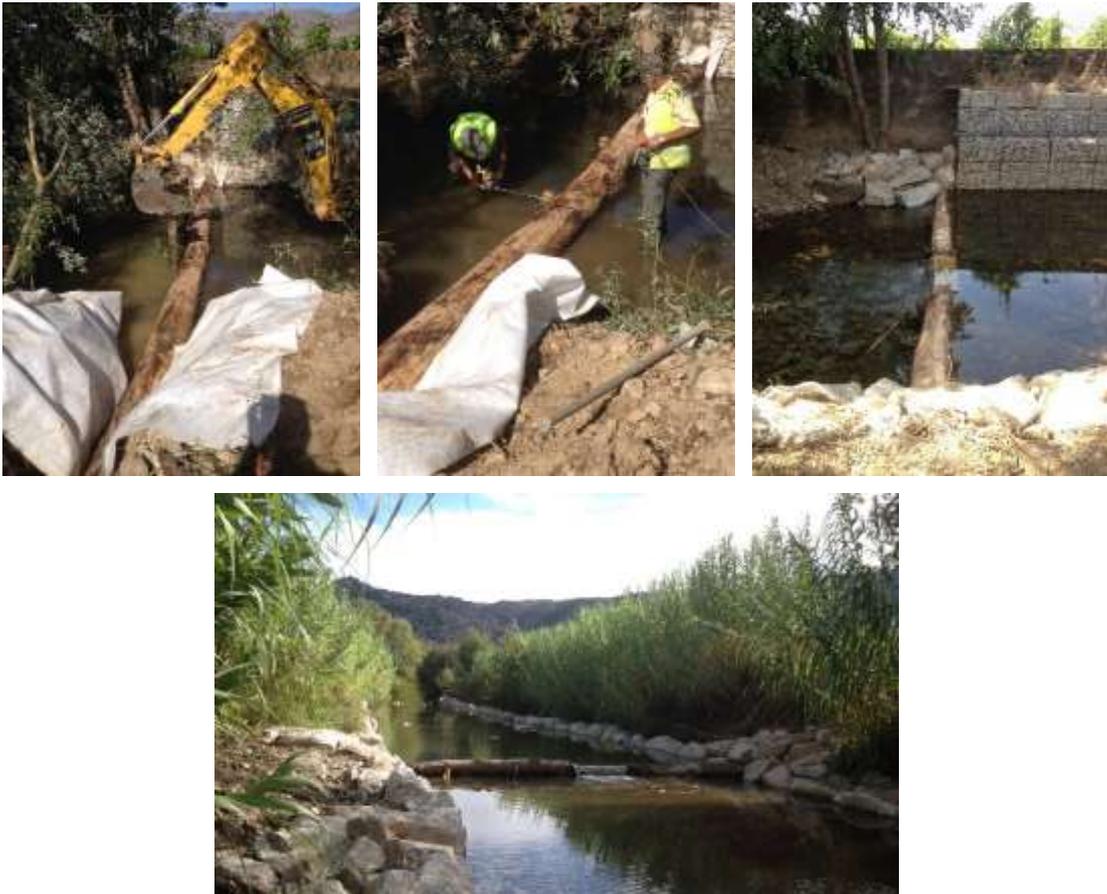
Foram executados açudes galgáveis em troncos de madeira (choupo híbrido), aos km's 2+000, 3+217, 4+025 e 4+425 do troço de 5 km e ao km 0+560 do troço de 2 km (Figura 4-49).

- Escavação nas margens de uma zona entre 1,50 e 3,00m de comprimento, com a largura o mínimo possível, com a finalidade de encastrar o tronco;
- Colocar o tronco com diâmetro entre os 0,40 m e 0,50 m;
- Colocação de troncos de madeira, a travar o tronco principal;
- Colocação de tela impermeabilizante e geotêxtil;
- Colocação de enrocamento com as diversas dimensões previstas em projeto

Figura 4-49 –Execução de açudes galgáveis em troncos

Estes açudes visavam criar uma altura de água ao longo do leito da ribeira, que possibilitassem os peixes deslocarem-se para montante na ribeira, com a finalidade de efetuar a desova.

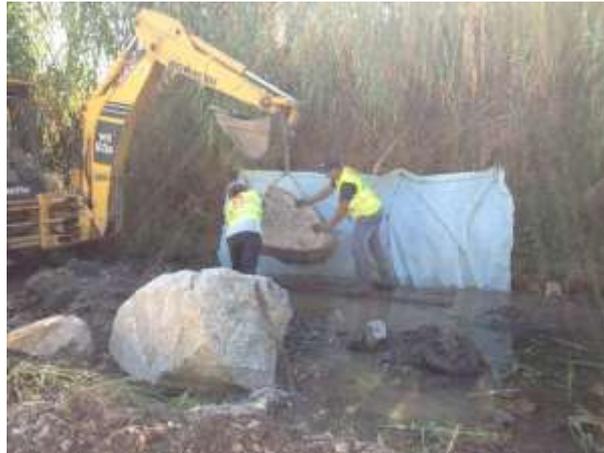
Figura 4-50 –Execução de Lunkers

Foram executados diversos Lunkers ao longo das margens da Ribeira (Figura 4-50), que têm como objetivo abrigar os peixes.

Para a execução dos Lunkers, foi utilizada a seguinte metodologia:

- Escavação para modelação da margem
- Colocação de geotêxtil
- Colocação de estrutura de madeira
- Colocação de Blocos de Pedra

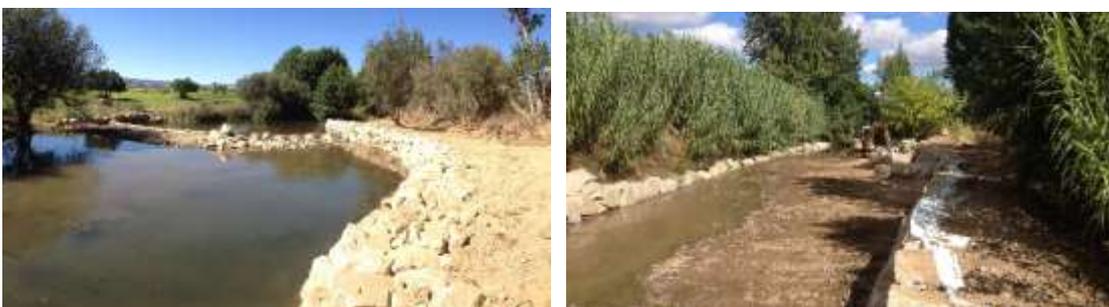
Figura 4-51 –Proteção de margens

Nos locais definidos em projeto e como forma de reforçar as margens, com a finalidade de minimizar deste modo a erosão, foram colocados blocos de pedra ao longo das margens.

Para a execução das proteções de margens, foi utilizada a seguinte metodologia:

- Modelação da margem, com a retirada de vegetação e solos
- Colocação de geotêxtil
- Colocação de blocos de pedra

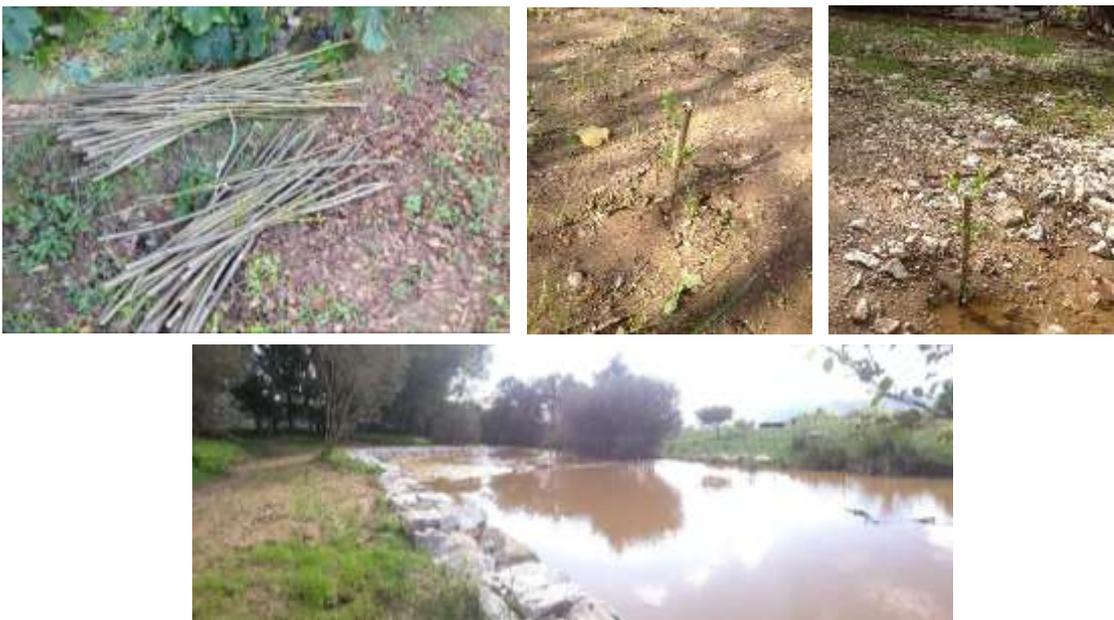
Figura 4-53 –Estacas de Salgueiro

Para restabelecimento da galeria ripícola autóctone, procedeu-se à estabilização das margens em profundidade recorrendo à utilização de estacas vivas de salgueiro, *Salix atrocinerea* (borrazeira-preta) nas zonas mais próximas do leito da ribeira e *Salix salviifolia* (borrazeira-branca) nas zonas mais afastadas do leito da ribeira, ou localizadas na orla exterior da mata ripícola (Figura 4-53).

Para a execução do trabalho, foi utilizada a seguinte metodologia:

- Recolha ao longo da Ribeira das estacas de salgueiro (corte de ramos);
- Com um varão, abrir um buraco no talude / margem;
- Colocação da estaca no buraco

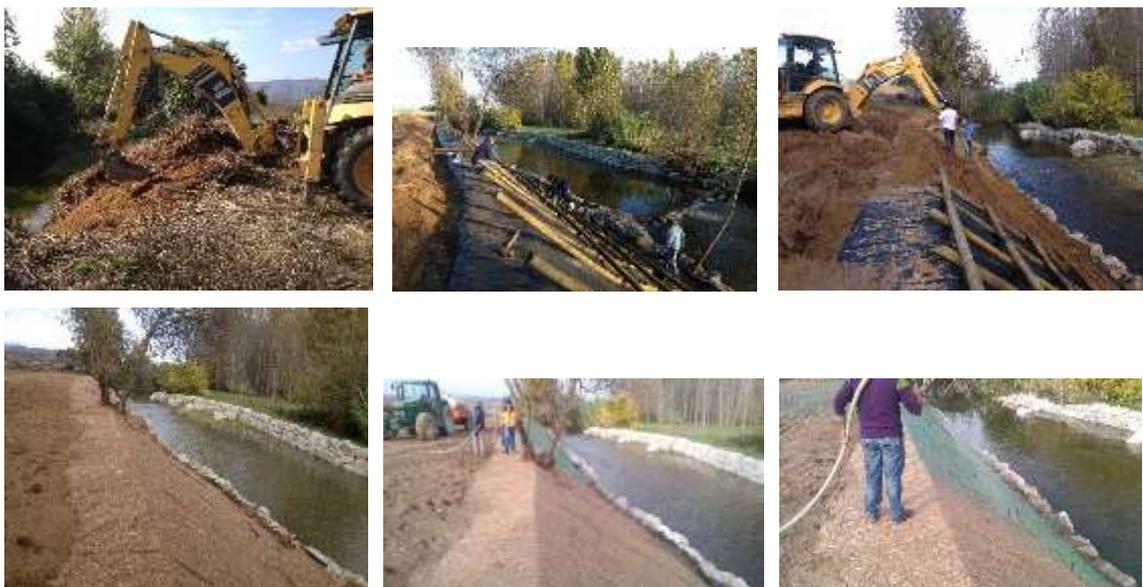
Figura 4-54 – Execução de proteção de margens com grades de troncos

Para a execução deste tipo de proteção de margens, foi utilizada a seguinte metodologia:

- Modelação do talude;
- Aplicação de manta orgânica anti-erva, para selagem (inibição de luz) do solo contendo os rizomas de canavial;
- Reforço do talude com uma grelha de troncos de madeira, sustentada por estacas cravadas no talude.
- Cobertura da biomanta anti-erva com terra vegetal (20 cm);
- Aplicação de uma cobertura constituída por uma manta orgânica de fibra de coco/polipropileno;
- Colocação de estacaria viva (com compasso de 1,5 m x 1,5 m), até à base, recorrendo à utilização de faxinas e estacas vivas de salgueiro;
- Hidrossementeira que consiste num tipo de sementeira por aspersão hídrica de uma mistura composta por sementes (herbáceas e/ou arbustivas) fibras de madeira, fertilizantes, corretivos/aditivos biológicos do solo e água, executada através de um hidrossemeador.

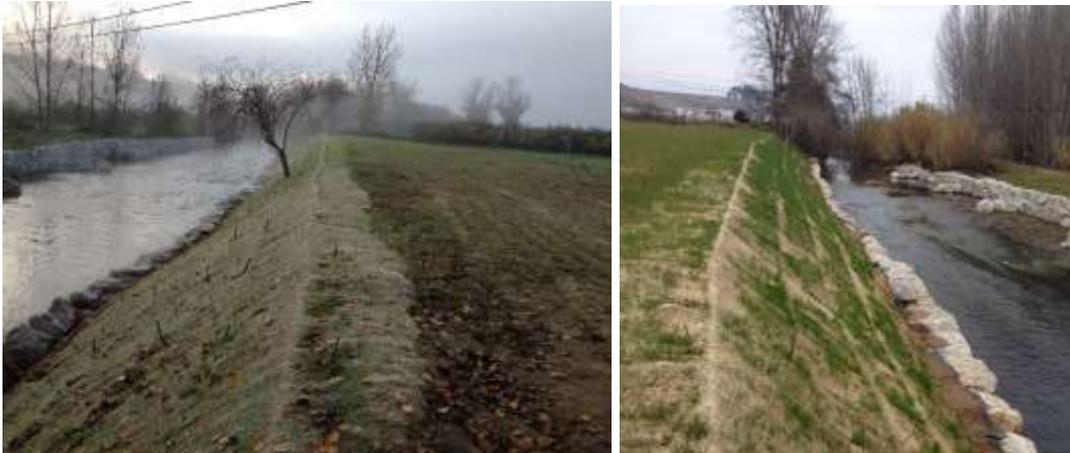
Figura 4-55 – Aspeto do talude após um mês da conclusão dos trabalhos

Em margens com muita inclinação, com risco de erosão elevada, foi previsto uma intervenção mais abrangente, que minimizasse o risco da erosão (Figura 4-55).

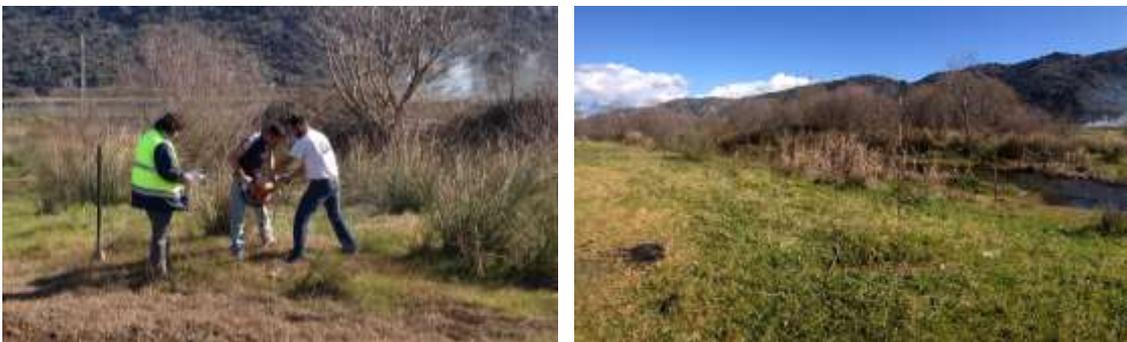
Figura 4-56 – Execução de plantações

Para a execução das plantações (Figura 4-56), foi utilizada a seguinte metodologia:

- Abertura de cova de plantação;
- Enchimento com terra fertilizada (com matéria orgânica e adubo composto);
- Colocação da árvore;
- Colocação de tutores;
- Regas de instalação.

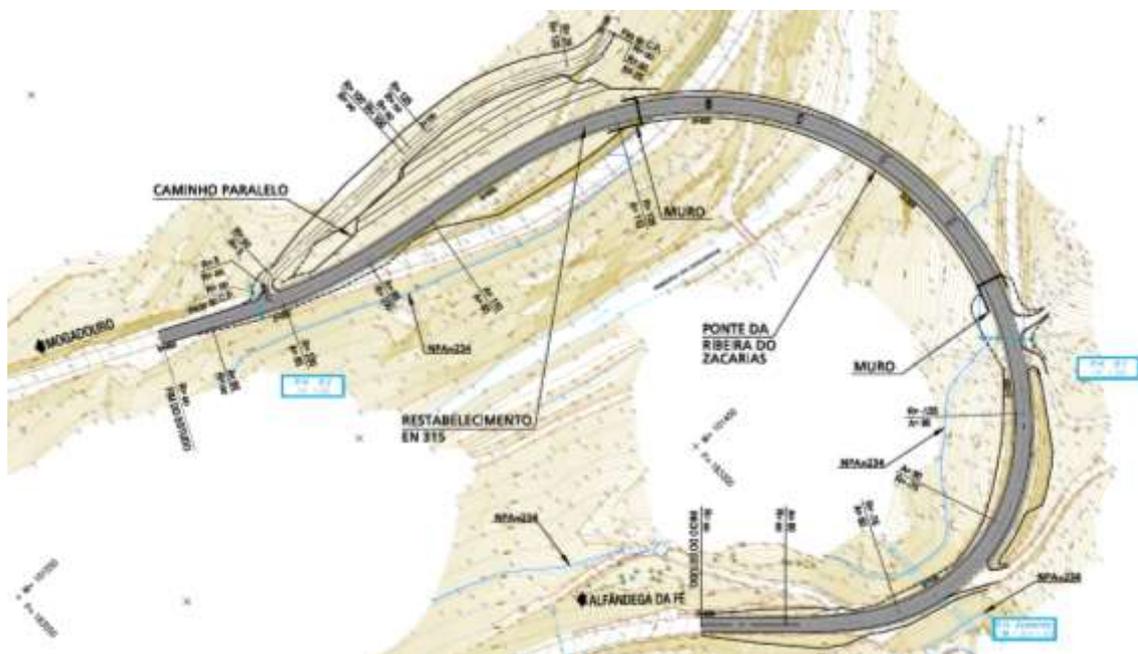
Figura 4-57 – Planta Longitudinal (35)

Os valores das sobrelevações que foram aplicadas, são os recomendados na Normas de projeto da ex-JAE para os respetivos raios, tendo em atenção a que se trata de uma estrada em terreno difícil. O disfarce da sobrelevação é feito de acordo com as Normas da ex-JAE.

Nas curvas de raio inferior a 200 metros foram consideradas sobrelarguras de acordo com a seguinte expressão $SL=80/R$, sendo R o raio da curva em estudo, com valor arredondado aos 5 cm. As sobrelarguras foram introduzidas no intradorso das curvas, efetuando-se o seu disfarce na totalidade da extensão das curvas de transição.

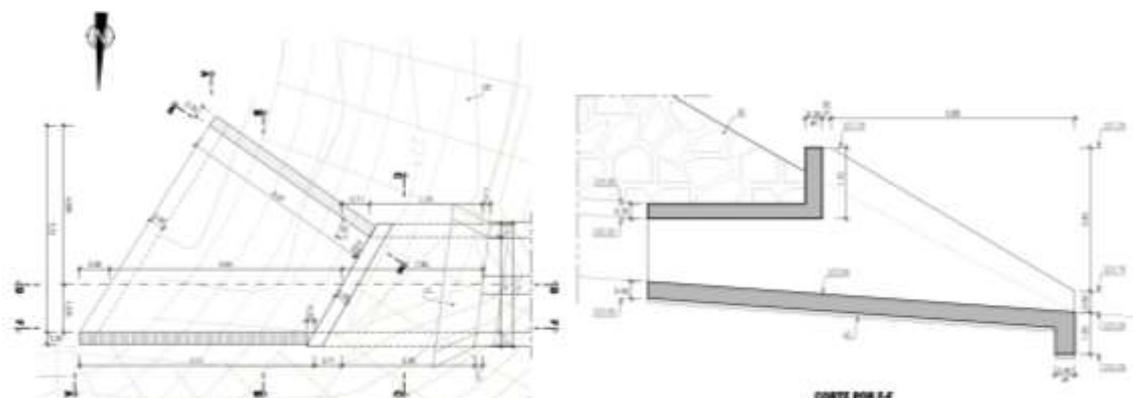
Figura 4-58 – Pormenor do Prolongamento da PH (37)

O prolongamento da PH é materializado por um quadro em betão armado com 1,80 m de comprimento no eixo, largura livre de 2,45 m e altura livre variável entre 1,50 m e 1,76 m. A soleira possui 0,40 m de espessura e o tabuleiro e montantes possuem 0,35 m de espessura (Figura 4-58) (36).

Os montantes da PH são prolongados por muros trapezoidais com 0,30m de espessura, sendo a laje de soleira também prolongada de modo a materializar a boca de saída da PH.

A soleira é rematada por um lintel com 1,00m de altura e 0,40m de espessura. O tabuleiro é rematado por uma pala vertical com 1,70m de altura e 0,35m de espessura. O tabuleiro desenvolve-se horizontalmente no prolongamento, enquanto que a soleira mantém o declive da PH existente.

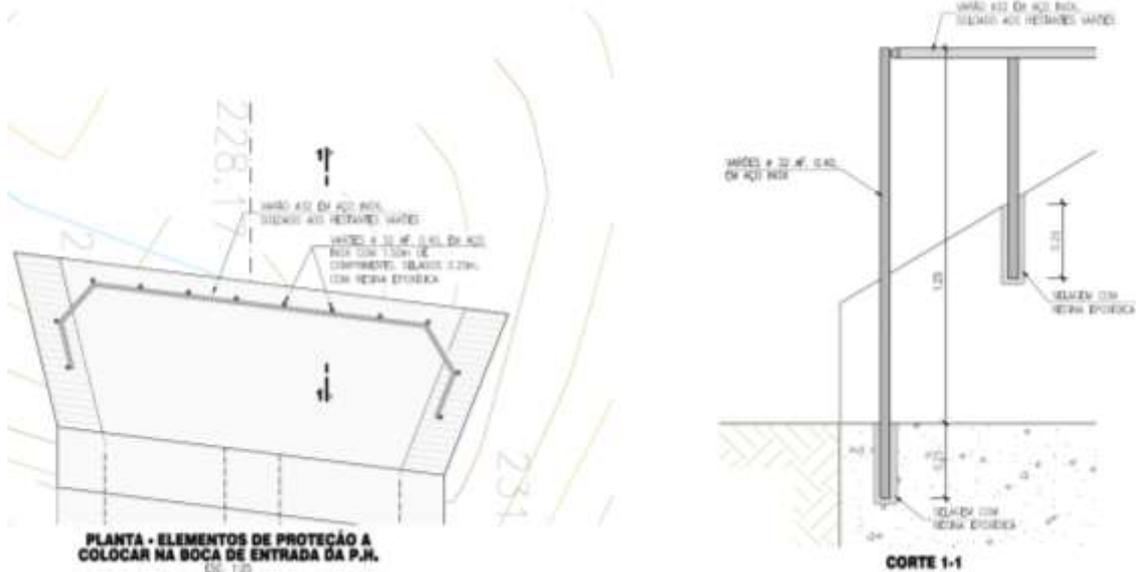
Figura 4-59 – Estrutura de proteção junto à boca da PH (38)

Quanto à estrutura de proteção junto à boca de entrada da PH (Figura 4-59), prevê-se a colocação de um conjunto de varões $\phi 32$ mm em aço inox, com um afastamento de 0,40 m, selados com resina epóxi à laje de soleira e muros de ala da entrada da PH. Por razões de segurança e para conferir maior rigidez ao conjunto, deverá ser soldado um varão horizontal ao topo dos varões verticais.

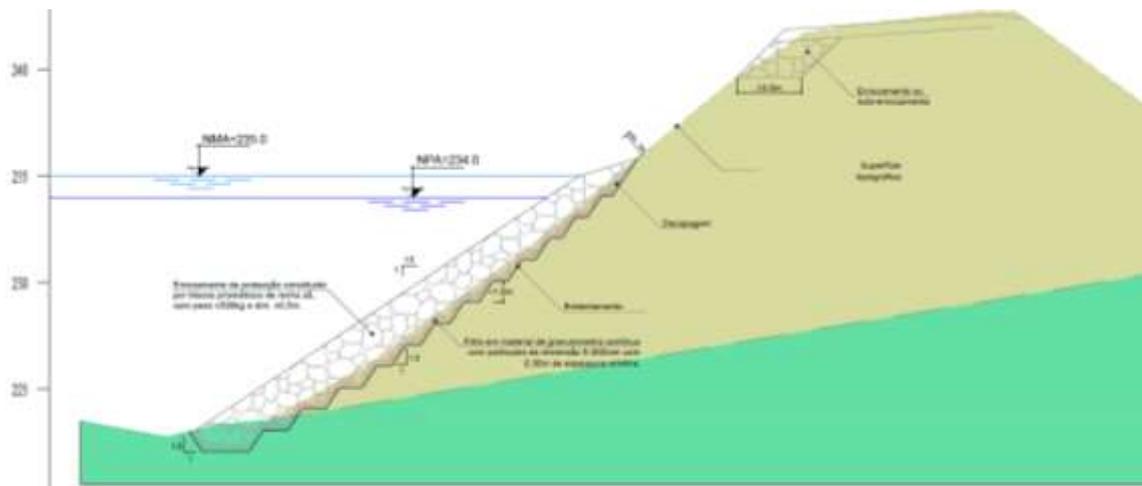
Figura 4-60 – Pormenor do Talude a proteger (39)

Após a execução do prolongamento da PH, será colocada uma proteção em enrocamento no talude de jusante da estrada (Figura 4-60), sujeito à ação da mareta na albufeira (17).

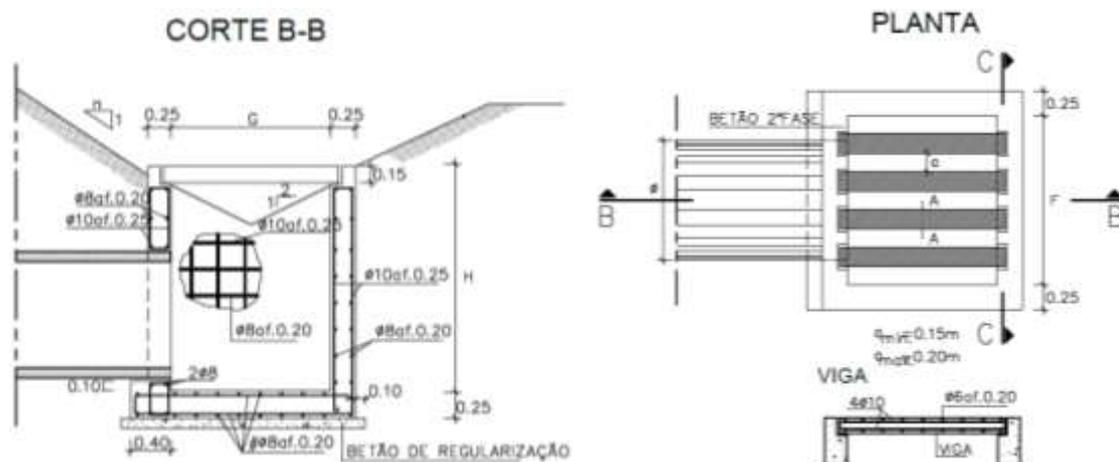
Figura 4-62 – Pormenor da caixa em betão armado (40)

Devido à compatibilização do trânsito na estrada antiga e o restabelecimento novo, ficou por executar uma caixa de drenagem e respetiva ligação, que só poderia ser executada após a mudança do trânsito para a nova estrada.

Será uma caixa em betão armado (Figura 4-62), que recolherá a água da drenagem longitudinal e de uma linha de água, sendo igualmente executada a ligação em coletor DN 1000 mm.

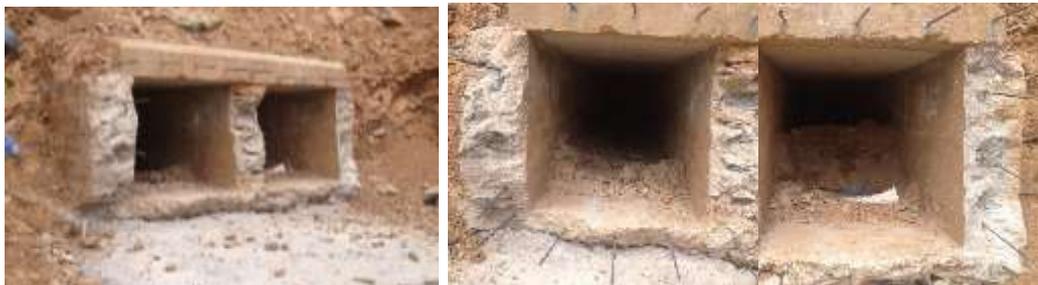
Figura 4-63 – Selagem de Varões à PH existente

De forma a efetuar a ligação do betão da PH existente e o betão novo, foram colocados varões, devidamente selados com resina epóxi, de forma a criar “empalmes” e amarrações para a posterior ligação às armaduras novas (Figura 4-63).

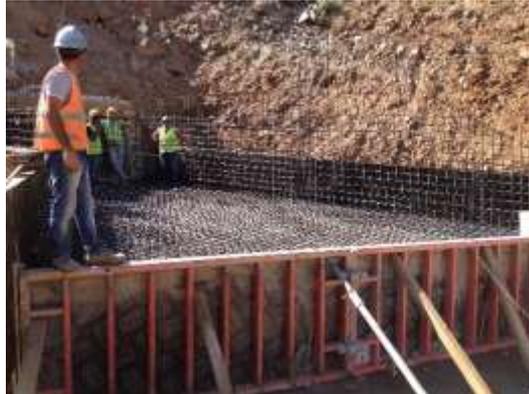
Figura 4-64 – Armadura e cofragem colocada

Em seguida, para efetuar a betonagem de 1ª fase, que se incluí a laje de soleira, foi colocada a armadura e a cofragem composta por painéis tipo PERI (Figura 4-64), com o apoio de uma retroescavadora, e uma equipa constituída por um chefe de equipa e 3 carpinteiros.

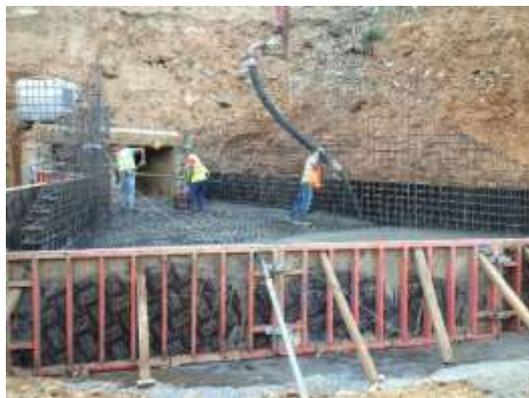
Figura 4-65 – Betonagem da 1ª fase

Marcado o dia da betonagem, foi a mesma executada com recurso a uma auto-bomba, três autobetoneiras, um gerador, um vibrador, além da mão de obra necessária (Figura 4-65).

Estando em pleno verão, foi necessário efetuar a cura do betão, evitando deste modo a retração e o aparecimento de fissuras, colocando água sobre a laje de soleira, bem como uma manta geotêxtil com a finalidade da laje permanecer humedecida.

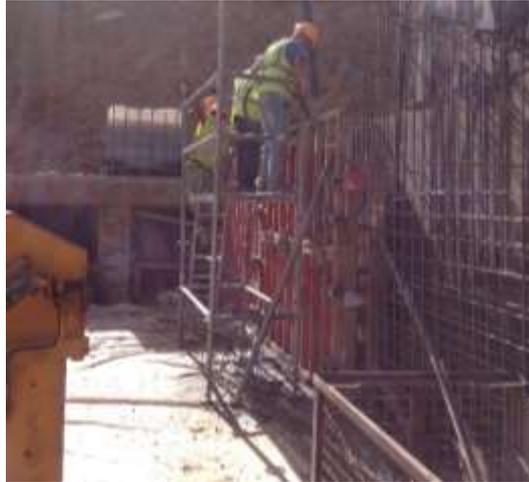
Figura 4-66 – Betonagem da 2ª fase

Procedeu-se à betonagem em seguida de mais um elemento da PH, os montantes laterais da PH (Figura 4-66).

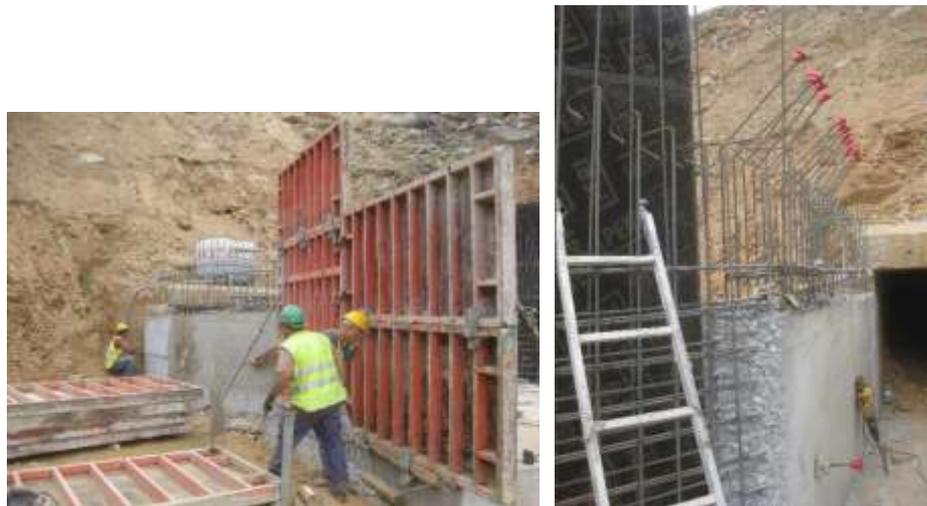
Figura 4-67 – Cofragem da 3ª fase

Após a betonagem da 2ª fase, procedeu-se à colocação das armaduras e cofragem (Figura 4-67), para a betonagem da 3ª fase, referente aos elementos que faltavam, ou seja, a laje e os muros de ala.

Previamente à colocação dos painéis, o betão foi *picado* com martelo elétrico, nas faces onde teria ligação ao betão da betonagem da 3ª fase, tendo sido efetuada atividade semelhante antes da betonagem da 2ª fase.

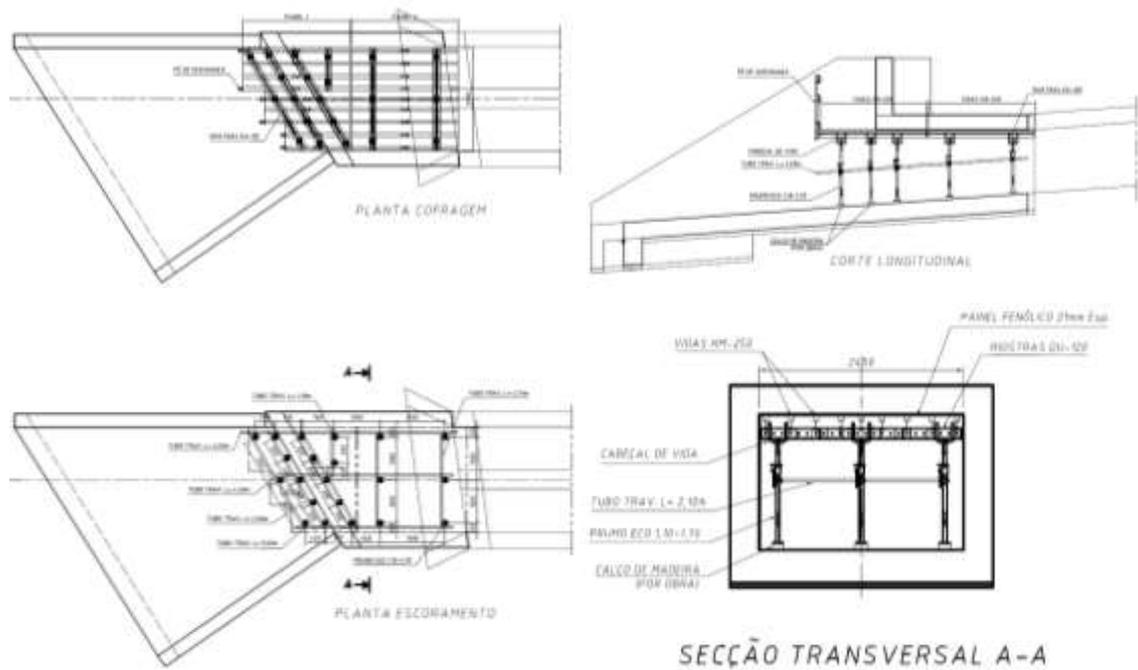
Figura 4-68 – Estudo da empresa ULMA (41)

O ACE disponha em estaleiro de painéis da empresa PERI necessários para a cofragem da laje de soleira, montantes, muros laterais e platibanda sobre a laje, contudo para a laje, em articulação com a área comercial do ACE, foi contratado à

empresa Ulma o fornecimento da cofragem e o respetivo escoramento necessários à execução da laje (41), em regime de aluguer.

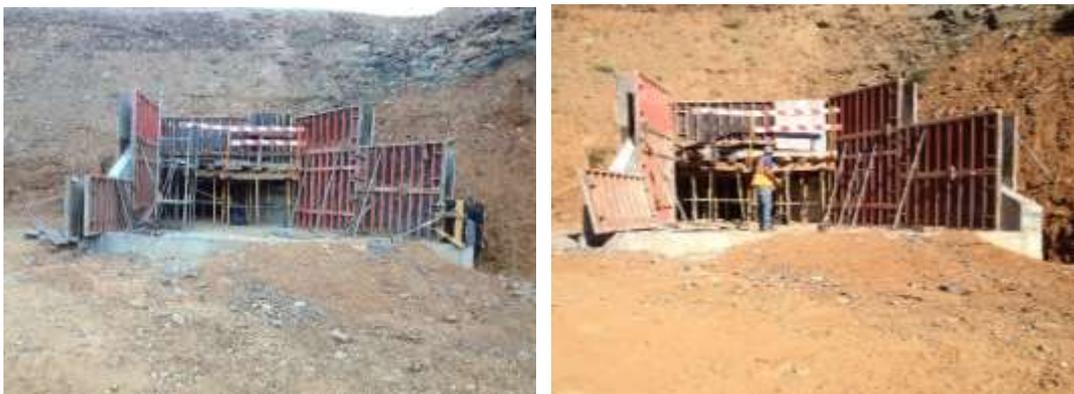
Figura 4-70 – Descofragem

Após os tempos de cura, procedeu-se à descofragem de todos os elementos da PH (Figura 4-70).

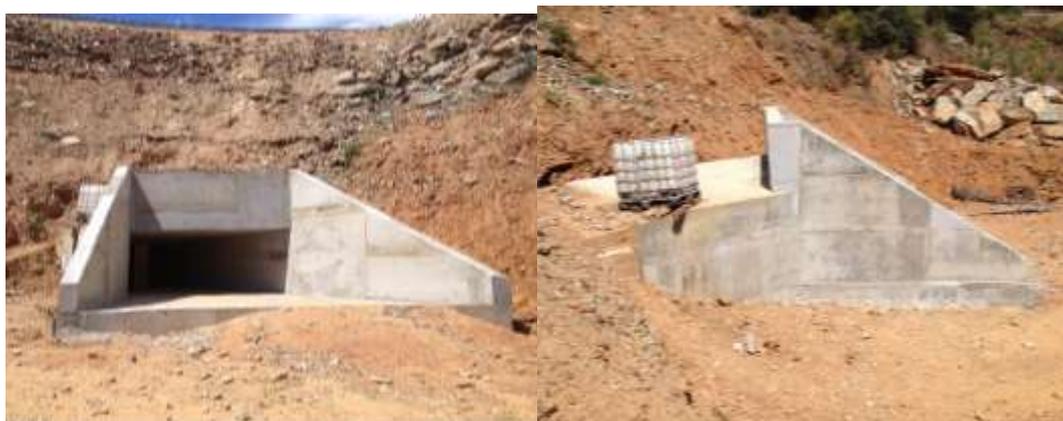
Figura 4-71 – Prolongamento da PH executado

Após a limpeza da zona, encontrava-se o local pronto para receber o enrocamento de proteção do talude (Figura 4-71).

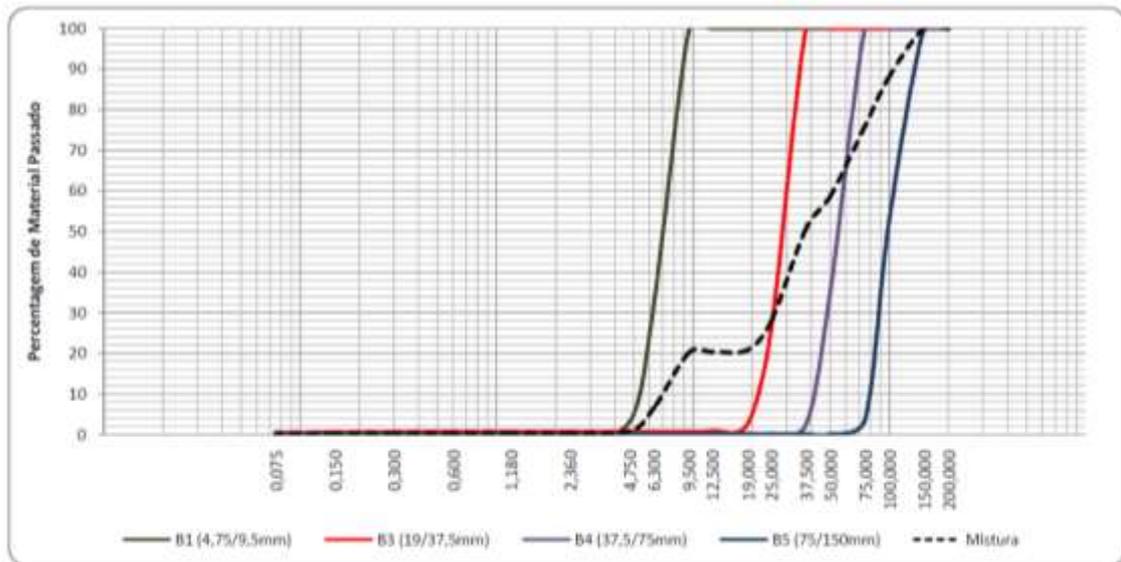
Figura 4-72 – Curva granulométrica do filtro

Foi solicitado ao Laboratório do ACE que efetuasse uma Curva granulométrica, em função dos inertes disponíveis em stock, proveniente da pedra do ACE.

Os técnicos do Laboratório efetuaram a Curva que se encontra representada na Figura 4-72, tendo a mesma sido aprovada pela Fiscalização.

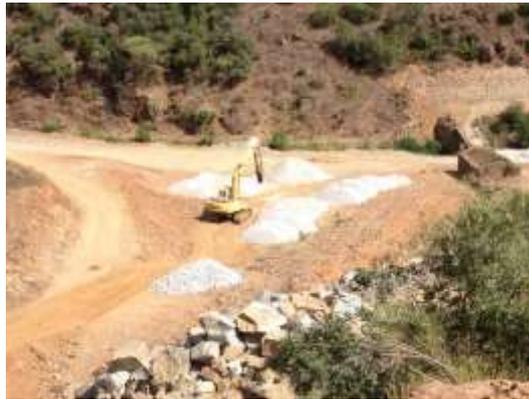
Figura 4-73 – Mistura de inertes

Em função destas quantidades, foram mobilizados camiões que transportassem os inertes para a frente de obra, desde a pedreira situada a cerca de 20 km.

Na frente de obra (Figura 4-73), os inertes foram misturados com o balde da escavadora giratória

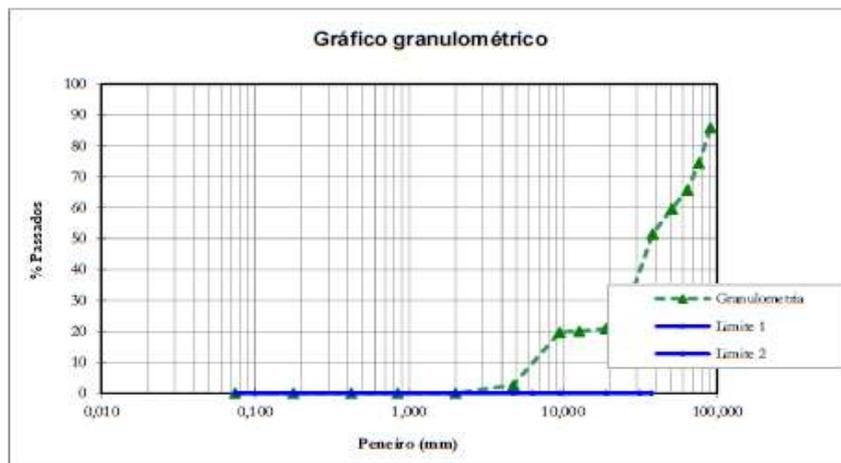
Figura 4-74 – Análise Granulométrica da mistura de inertes

Esta mistura foi posteriormente controlada, conforme demonstra o boletim de ensaio (Figura 4-74).

MASSA TOTAL DA AMOSTRA = 19044,9 g

PENEIROS			MATERIAL RETIDO		MATERIAL ACUM.	
POL.	Nº	mm	(g)	(%)	RETIDO	PASSADO
3 1/2"		90,500	2688,4	14,1	14,1	85,9
3"		76,100	2181,0	11,5	25,6	74,4
2 1/2"		64,000	1654,4	8,7	34,3	65,7
2"		50,800	1166,0	6,1	40,4	59,6
1 1/2"		38,100	1542,0	8,1	48,5	51,5
1"		25,400	4812,8	25,3	73,7	26,3
3/4"		19,000	1015,2	5,3	79,1	20,9
1/2"		12,700	169,2	0,9	80,0	20,0
3/8"		9,510	56,4	0,3	80,3	19,7
	4	4,760	3256,6	17,1	97,4	2,6
	10	2,000	500,2	2,6	100,0	0,0
	20	0,841	1,2	0,0	100,0	0,0
	40	0,420	0,0	0,0	100,0	0,0
	80	0,177	0,0	0,0	100,0	0,0
	200	0,074	0,0	0,0	100,0	0,0
<0,074			1,5	0,0	100,0	0,0
TOTAL			19044,9

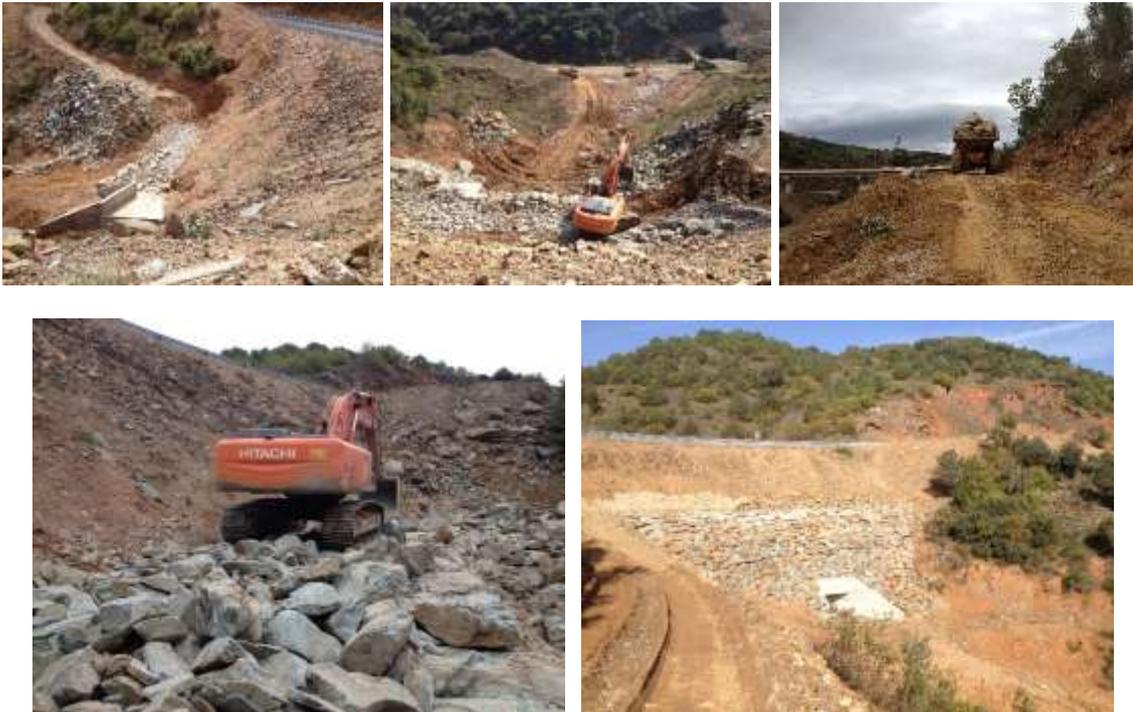
Figura 4-75 – Execução de proteção de talude

Previamente à colocação dos inertes, foi efetuada uma decapagem ao material superficial e um endentamento, com a finalidade de “segurar” o material no talude.

Para a execução da proteção do talude (Figura 4-75), foram utilizadas duas escavadoras giratórias e um dumper que transportava os blocos de pedra até ao local de colocação.

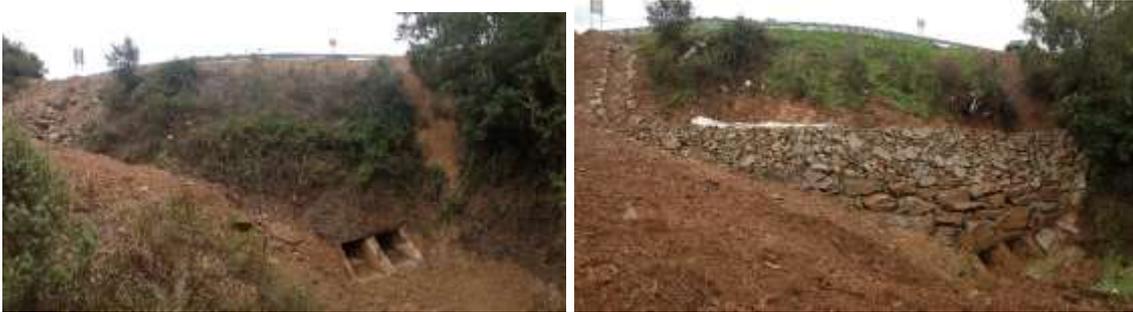
Figura 4-76 – Talude a montante da PH

Posteriormente, foi decidido efetuar uma proteção ao talude do lado de montante da PH (Figura 4-76), à semelhança do lado de jusante.

Com escavadora giratória proceder à limpeza e regularização do talude, escavando ligeiramente, de forma a criar espaço para colocação de pedras sobre a boca da PH.

Recuperou-se todos os blocos de pedra existentes no local de dimensões variáveis, procedendo ao revestimento com a pedra do local, apenas no talude da estrada, abaixo do NPA, até à base dos muros da PH e até à interseção do talude da estrada com as encostas circundantes, colocando previamente geotêxtil de 200 gr/m².

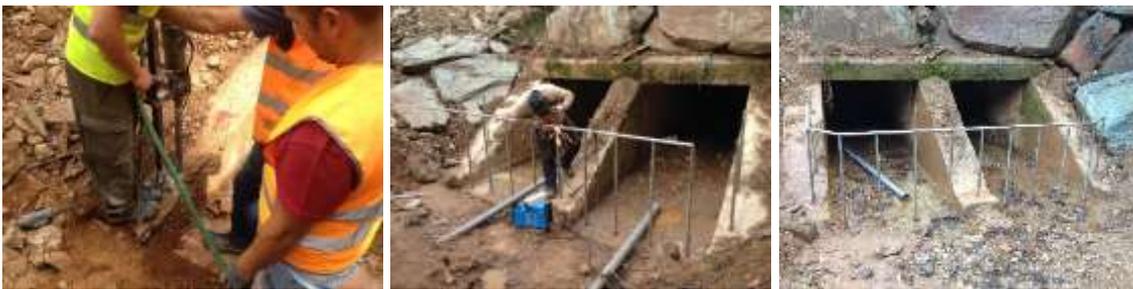
Figura 4-77 – Colocação de varões em aço inox

Após o trabalho no talude, iniciámos o trabalho na PH (Figura 4-77), que consistiu em furar o betão com uma caroteadora, com a finalidade de posteriormente serem colocados e selados com resina epoxy os varões em aço inox, criando assim uma grade à frente da boca da PH.

O trabalho de furação foi efetuado por uma equipa do Laboratório do ACE, enquanto a colocação e selagem dos varões foi efetuado por uma equipa da oficina do ACE.

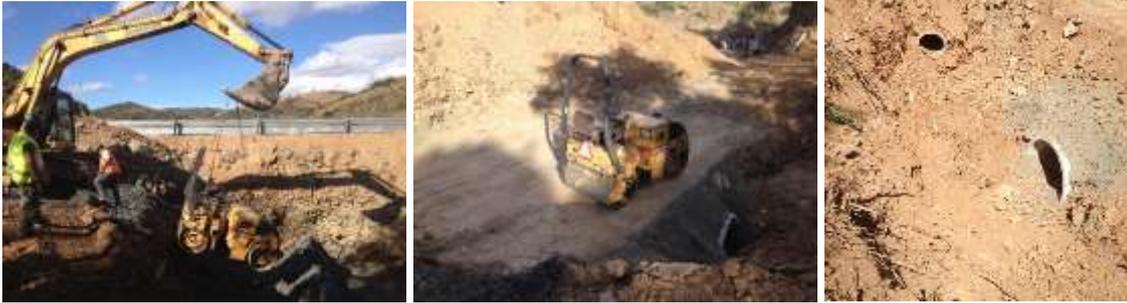
Figura 4-78 – Aterro da vala

O trabalho iniciou-se com a abertura da vala, através de escavadora giratória, sendo posteriormente colocadas as manilhas de betão.

Com as manilhas colocadas, procedeu-se ao aterro da vala com um cilindro de rolos (Figura 4-78).

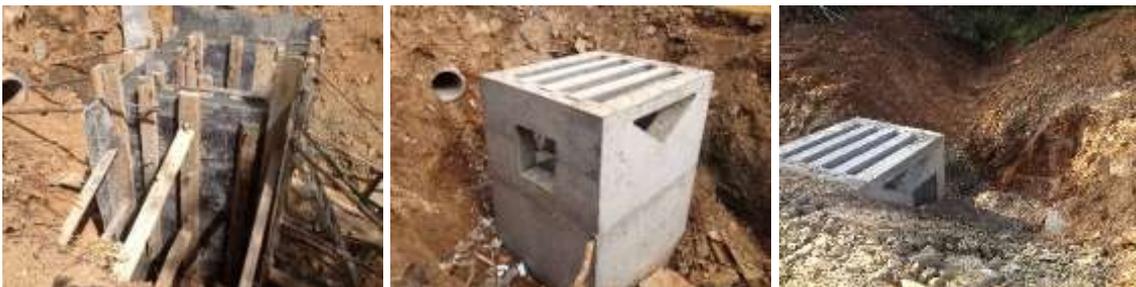
Figura 4-79 – Caixa de ligação

Em seguida procedeu-se à execução da caixa de ligação em betão armado, onde se inclui os trabalhos de armação de ferro, cofragem, betonagem e descofragem (Figura 4-79).

No final, foi efetuado o aterro da zona envolvente à caixa, coletando a mesma as águas provenientes da drenagem longitudinal, bem como de uma linha de água.

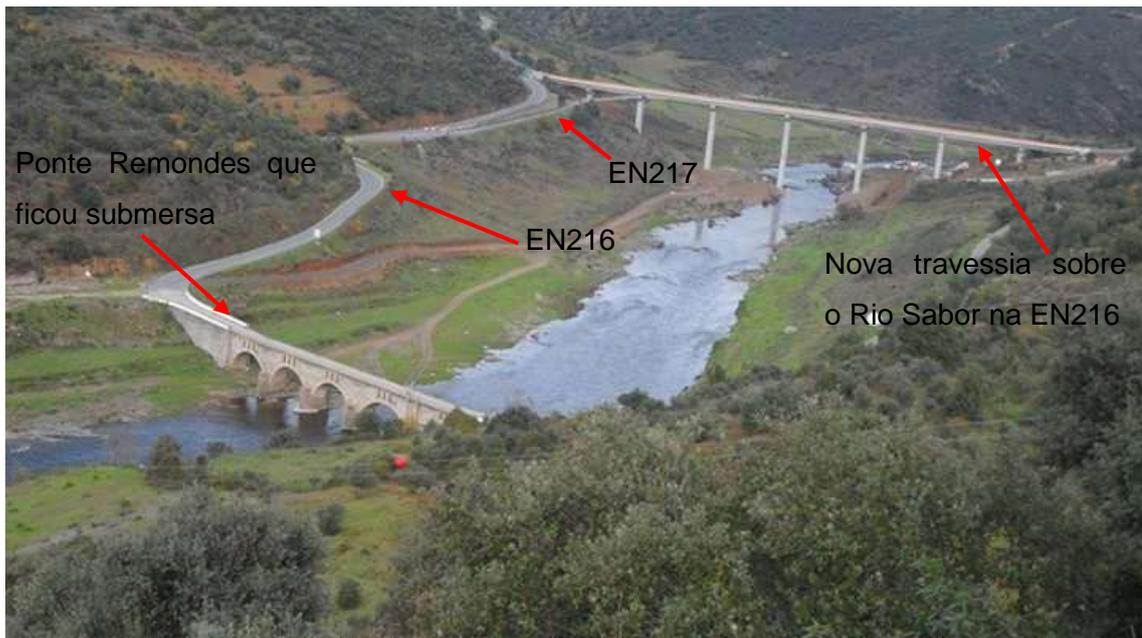
Figura 4-81 – EN216 – Ponte Remondes

Em virtude de um trecho da Estrada Nacional 216, que inclui a ponte de Remondes e acessos imediatos, ficar submerso (Figura 4-81), há necessidade de proceder ao seu restabelecimento.

Assim, o novo traçado, com uma extensão de 468,124 m, tem início aproximadamente ao km 37+500 e termina cerca do km 39+000 da atual estrada, atravessando perpendicularmente o leito do Rio Sabor através de uma ponte com uma extensão aproximada de 292 m.

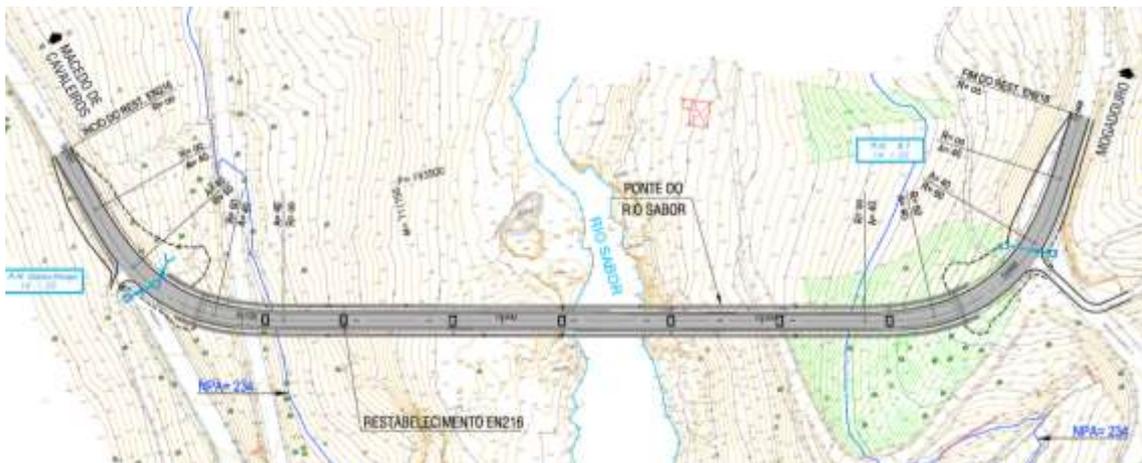
Figura 4-82 – EN216 - Planta Longitudinal (42)

Os valores das sobrelevações que serão aplicadas são os recomendados na Normas de projeto da ex-JAE para os respetivos raios, tendo em atenção a que se trata de uma estrada em terreno difícil. O disfarce da sobrelevação é feito de acordo com as Normas da ex-JAE.

Nas curvas de raio inferior a 200 metros foram consideradas sobrelarguras de acordo com a seguinte expressão $SL=80/R$, sendo R o raio da curva em estudo, com valor arredondado aos 5 cm. As sobrelarguras foram introduzidas no intradorso das curvas, efetuando-se o seu disfarce na totalidade da extensão das curvas de transição.

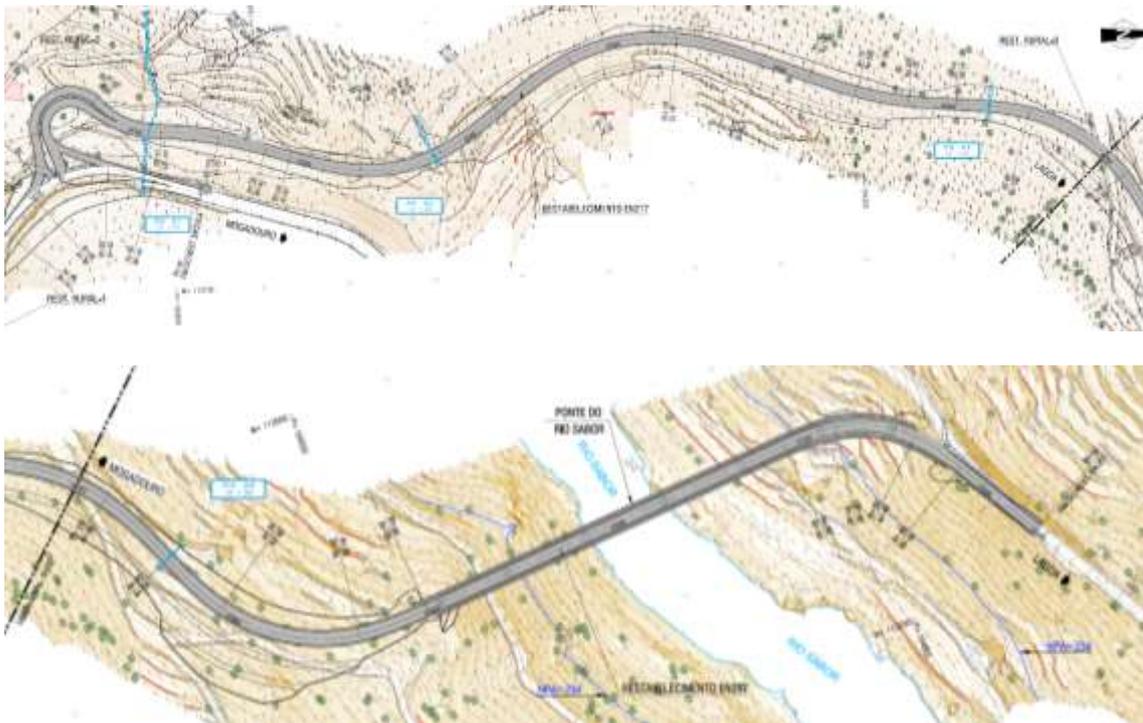
Figura 4-83 – EN217 - Planta Longitudinal (43) (44)

Os valores das sobrelevações que serão aplicadas são os recomendados na Normas de projeto da ex-JAE para os respetivos raios, tendo em atenção a que se trata de uma estrada em terreno difícil. O disfarce da sobrelevação é feito de acordo com as Normas da ex-JAE.

Nas curvas de raio inferior a 200 metros foram consideradas sobrelarguras de acordo com a seguinte expressão $SL=80/R$, sendo R o raio da curva em estudo, com valor arredondado aos 5 cm. As sobrelarguras foram introduzidas no intradorso das curvas, efetuando-se o seu disfarce na totalidade da extensão das curvas de transição.
