Área Departamental de Engenharia Civil

Acompanhamento da Construção das Obras Complementares, integradas no Aproveitamento Hidroelétrico do Baixo Sabor

**Trabalho Final de Mestrado para obtenção do grau de Mestre em Engenharia
Civil na Área de Especialização em Edificações**

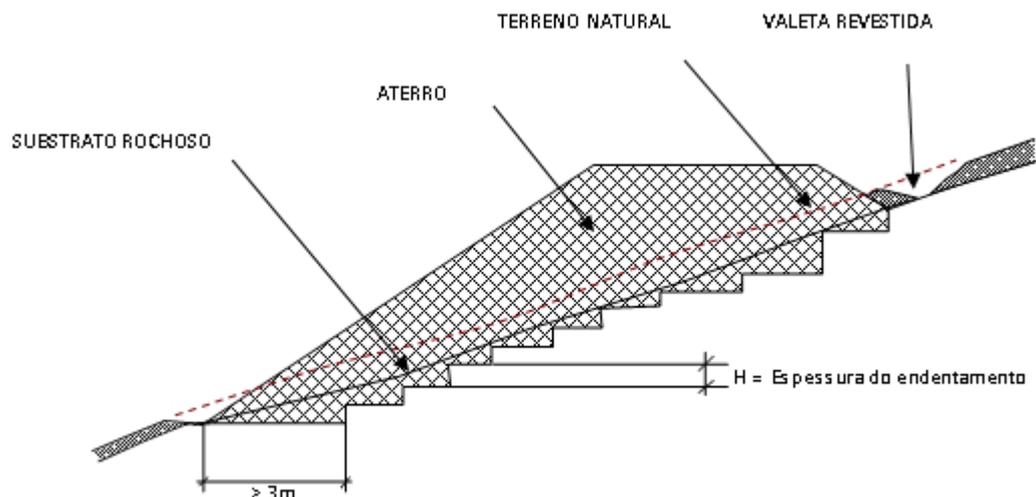
Na fundação dos aterros a construir nos aterros a meia encosta, deve realizar-se um endentamento cuidado no aterro antigo, apoiando-se o novo aterro sobre superfície modelada em degraus horizontais, conforme representado na Figura 4-84 (18).

Figura 4-84 – Endentamento de aterros

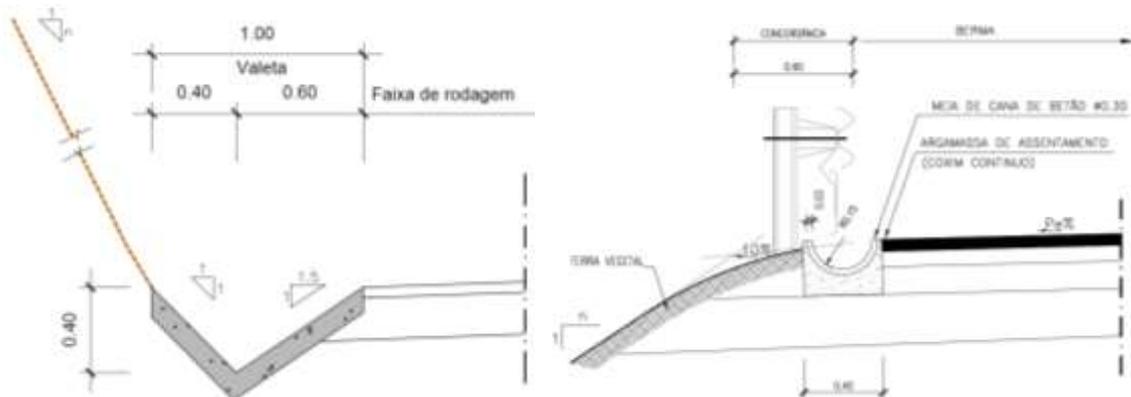
As valetas de bordadura e de plataforma (Figura 4-85) serão executadas após concluída a camada de regularização em macadame betuminoso.

Figura 4-85 – Valeta Lateral de Plataforma e Valeta de bordadura em aterro (45)

A valeta lateral de plataforma é utilizada junto a taludes de escavação e a valeta de bordadura em zonas de aterro.

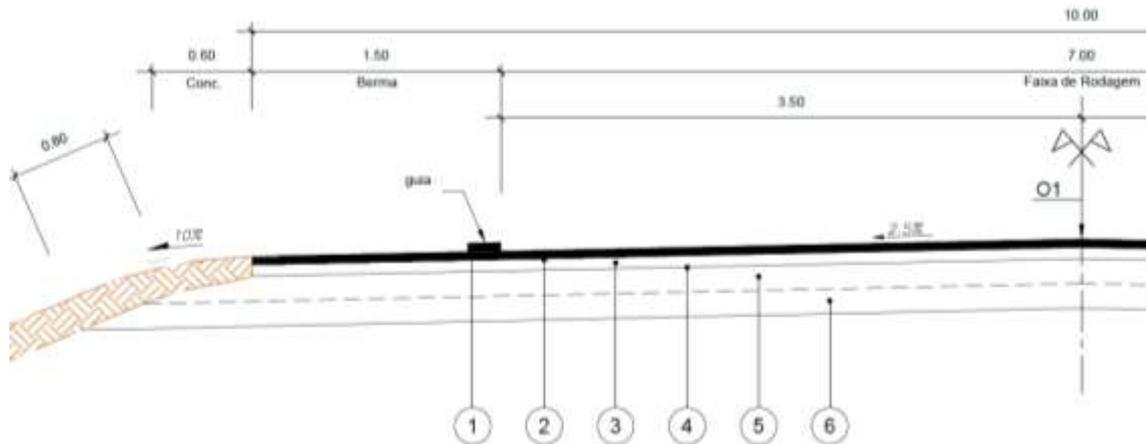
Na sequência dos trabalhos de terraplenagem e drenagens (enterradas) transversais e longitudinais de plataforma, iniciam-se os trabalhos de pavimentação, que compreendem a execução de sub-base e base em Agregado Britado de Granulometria Extensa, rega de impregnação, camada de regularização em macadame betuminoso, rega de colagem e camada de desgaste em betão betuminoso (Figura 4-86).

DESIGNAÇÃO	ESPESSURAS (m)
1	CAMADA DE DESGASTE EM BETÃO BETUMINOSO (AC14 surf 35/50)	0.05
2	REGA DE COLAGEM EM EMULSÃO BETUMINOSA CATIONICA DE ROTURA RÁPIDA, TIPO ECR-1(C 60 B 4), À TAXA DE 0.5 Kg/m ² .	-
3	CAMADA DE REGULARIZAÇÃO EM MISTURA BETUMINOSA DENSE (AC 20 bin 35/50).	0.07
4	REGA DE IMPREGNAÇÃO EM EMULSÃO BETUMINOSA CATIONICA DE ROTURA LENTA, DO TIPO ECI (C 50 BF 5), À TAXA DE 1Kg/m ² .	-
5	CAMADA DE BASE EM AGREGADO BRITADO DE GRANULOMETRIA EXTENSA	0.15
6	CAMADA DE SUB-BASE EM AGREGADO BRITADO DE GRANULOMETRIA EXTENSA	0.15

Figura 4-86 – Camadas de pavimento – Perfil transversal tipo em reta – EN217 (46)

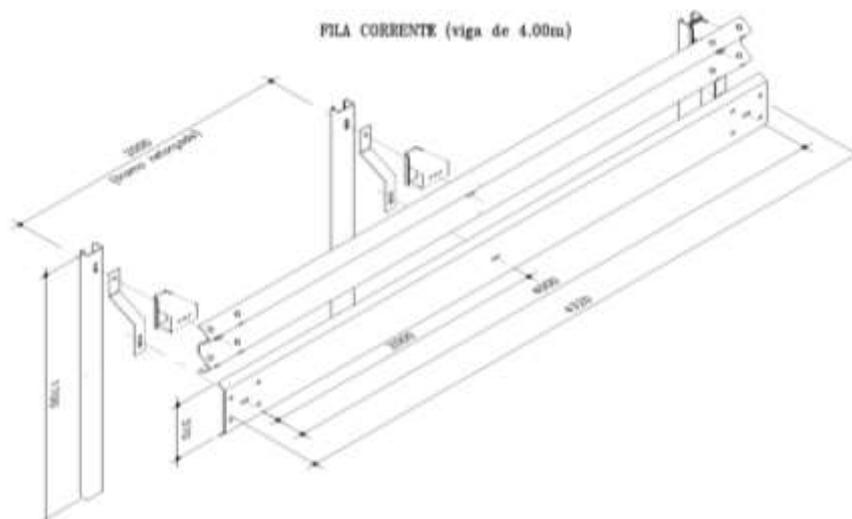
Num projeto de estrada há que garantir a segurança dos seus utilizadores, pelo que vai ser necessário aplicar os equipamentos de segurança, como as guardas em perfis metálicos (Figura 4-87) e em perfis de betão.

Figura 4-87 – Guardas de Segurança em perfis metálicos (47)

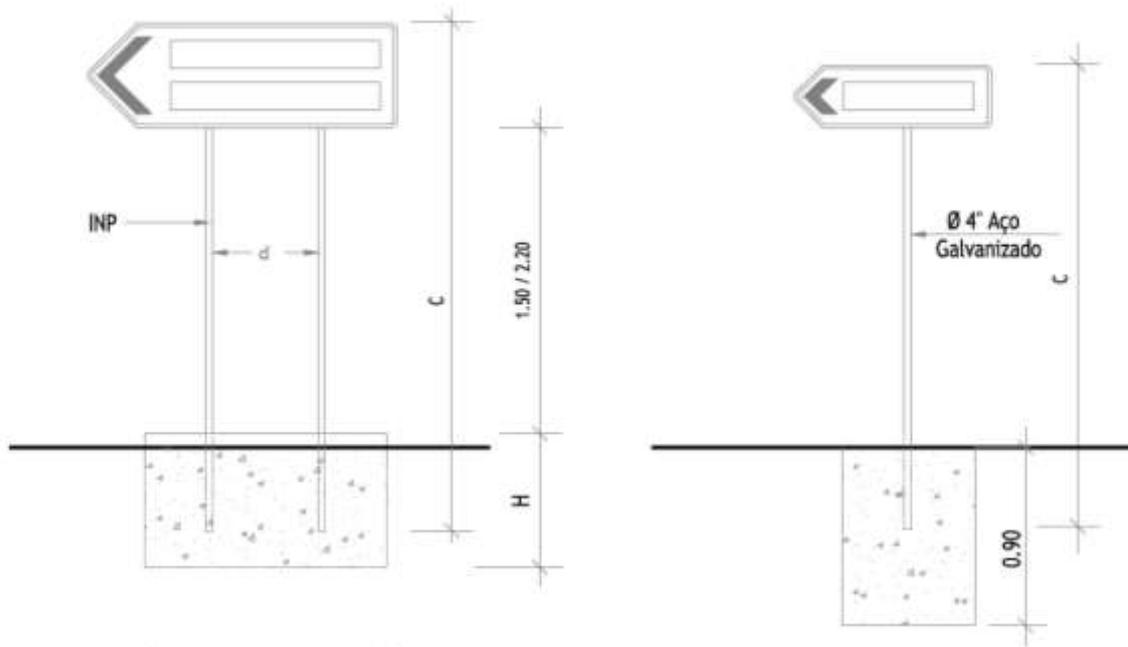
Outra forma de garantir a segurança aos utilizadores, será a aplicação da sinalização vertical composta por sinais que serão refletorizados e fabricados

em chapa de ferro polido e dotados de proteção anticorrosiva (Figura 4-88), fixados em postes de chapa de aço galvanizado, colocados em maciços de betão.

Figura 4-88 – Pormenor de sinalização vertical (48)

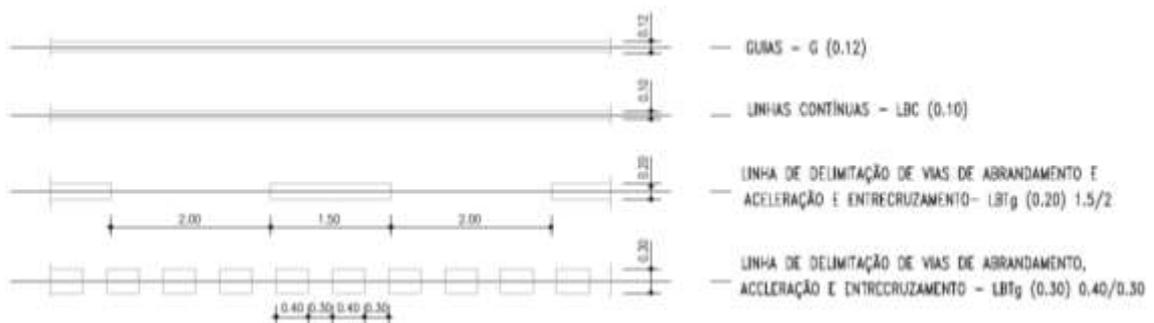
Será executada a sinalização horizontal com materiais termoplásticos de características refletoras (Figura 4-89).

Figura 4-89 – Dimensões das marcas longitudinais (49)

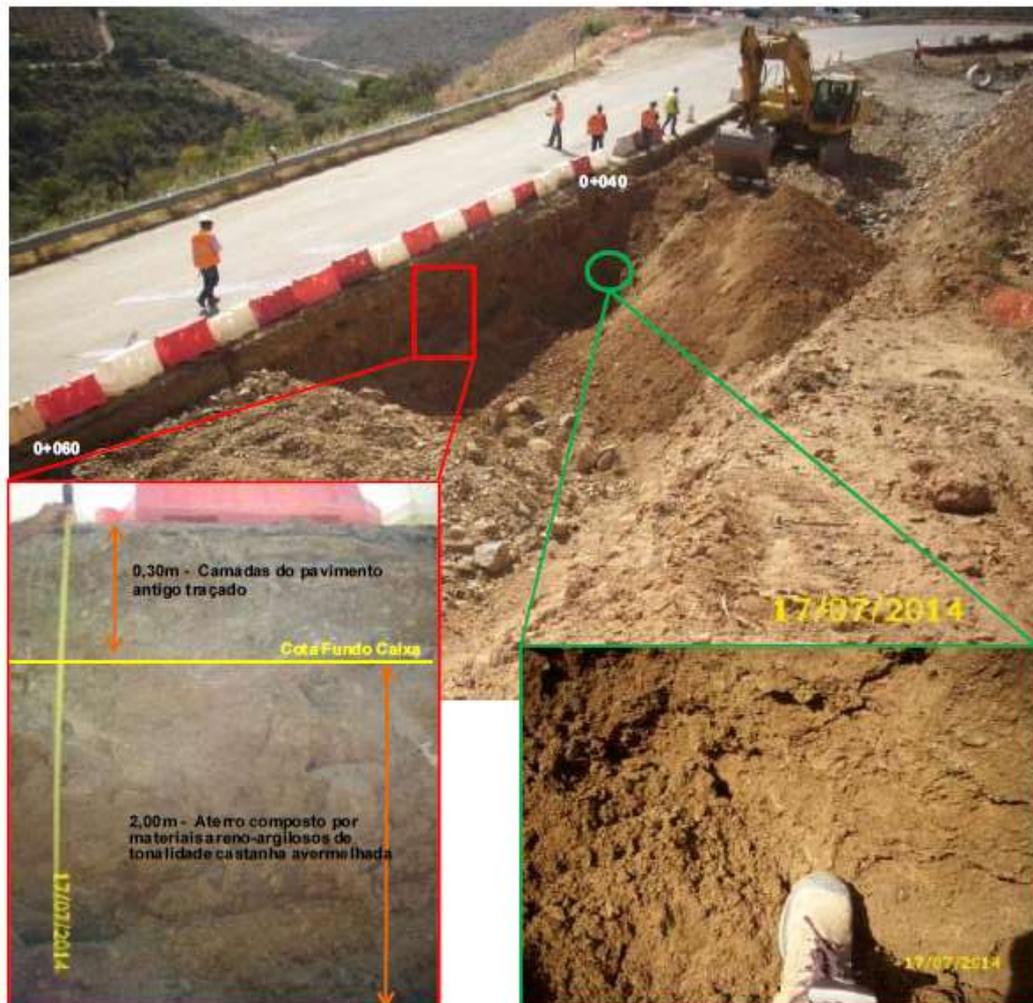
No decorrer dos trabalhos de terraplanagem para inserção do restabelecimento do novo troço da EN216A, verificou-se em visita realizada em obra no dia 17/07/2014 entre Produção, Geologia ACE e Fiscalização a ocorrência de faixa de material areno-argiloso na base de fundação do pavimento, com espessura máxima observada de 2,00m, sensivelmente entre os pK's 0+040 e 0+060.

Tendo em conta as características geotécnicas do material intersectado, acordou-se o saneamento da camada de material areno-argiloso abaixo da cota de fundo de caixa, substituindo estes por solo/enrocamento provenientes da escavação.

FIGURA 1 - Vista geral da zona de aterro (0+040 ao 0+060) e pormenor dos materiais areno-argilosos constituintes do aterro.

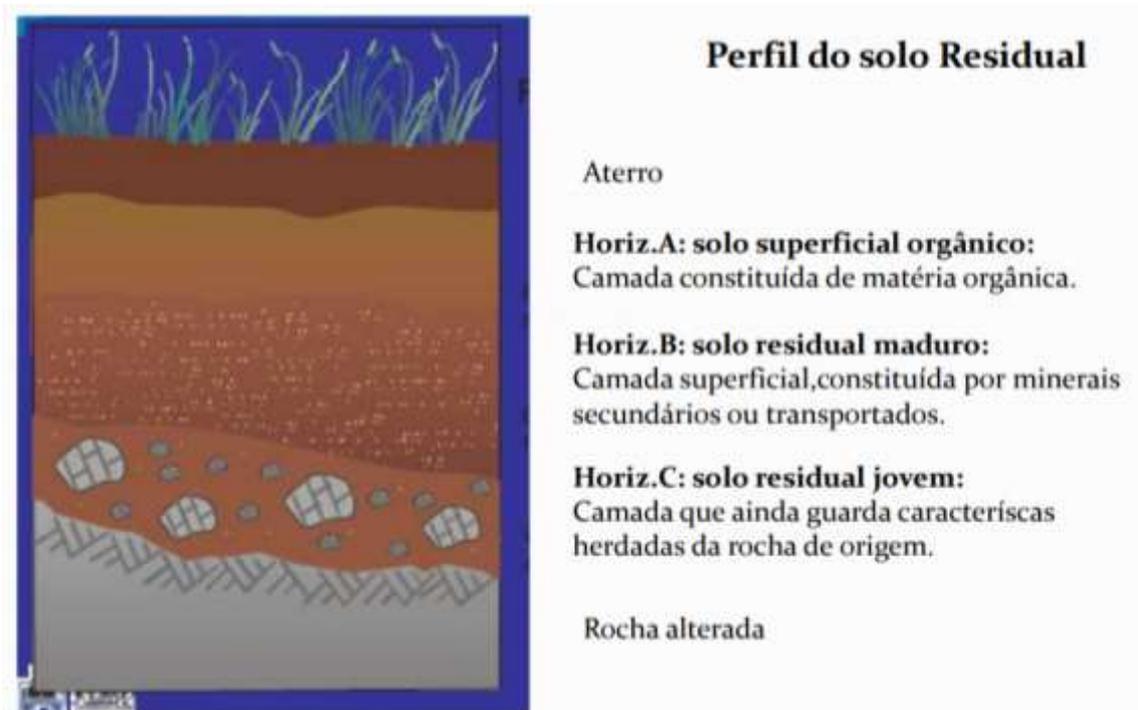
Face às características topográficas da zona atravessada e à rasante adotada para os restabelecimentos, bem como de acordo com o cenário geológico e geotécnico estudado e encontrado, a fundação dos aterros ocorrerá quase exclusivamente sobre as formações de base, que, em face das observações efetuadas no reconhecimento de superfície e dos resultados de prospeção, apresentam regra geral características adequadas à fundação dos aterros, após limpeza, saneamento de solos superficiais, com contaminação orgânica, e remoção do horizonte superficial de solos residuais.

Figura 4-91 – Esquema de Perfil do solo Residual (50)

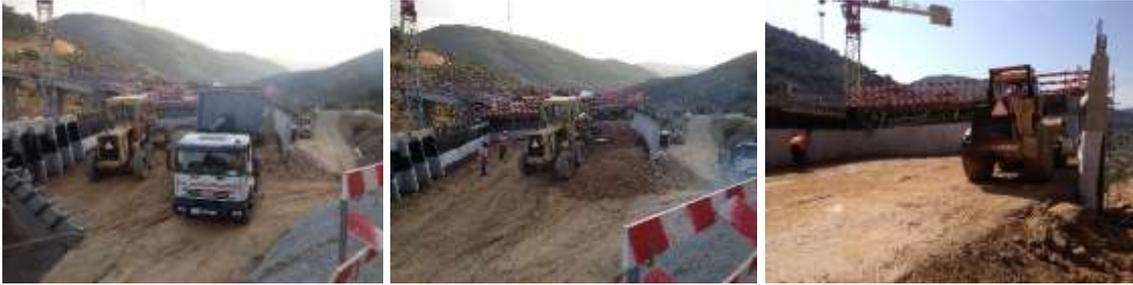
Estes materiais foram provenientes das escavações ao longo do traçado, sempre que os mesmos apresentavam aptidão geotécnica boa a regular para a execução dos aterros, havendo a necessidade de recorrer a solos de empréstimo perto da obra.

Figura 4-92 – Execução de aterro

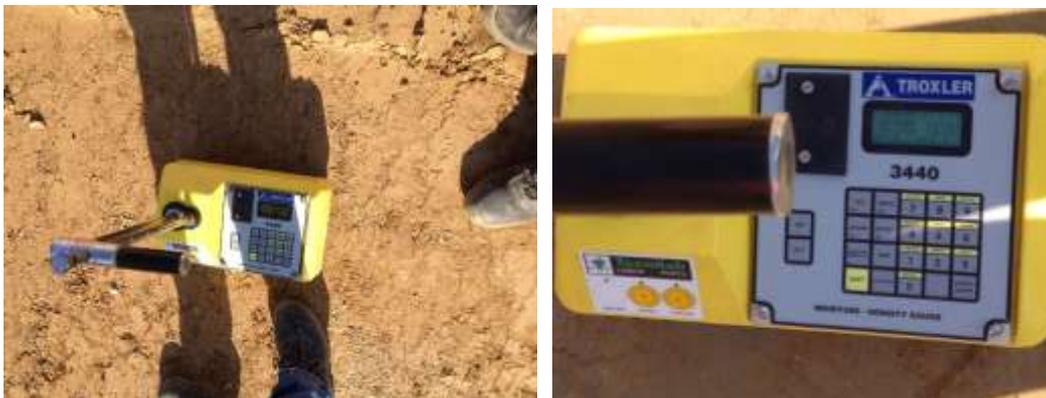
Para os ensaios de controlo de compactação, devido à sua extrema rapidez de execução e comodidade, foi utilizado o gamadensímetro, cujo nome comercial é Troxler (Figura 4-93).

Neste ensaio, são emitidos raios gama para a camada a ensaiar, com determinada energia, procedendo-se à contagem daqueles que chegam ao recetor sem perda de energia. A contagem será tanto maior, quanto mais densa estiver a camada.

Figura 4-93 – Ensaio de compactação com gamadensímetro

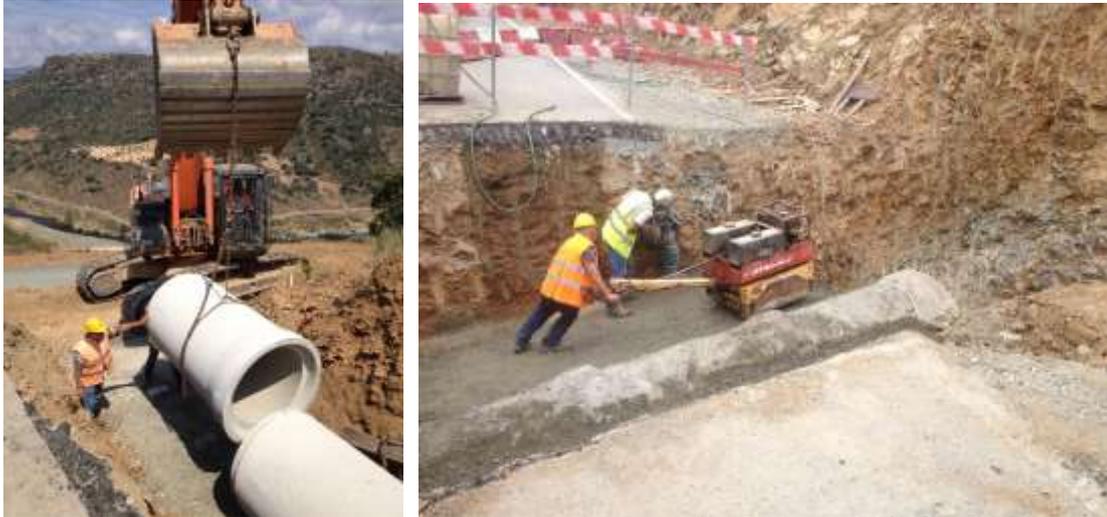
Figura 4-94 – Execução de passagem hidráulica

As manilhas de betão foram assentes sobre um coxim em betão C20/25, conforme especificado em projeto (Figura 4-94) (18).

Nas passagens hidráulicas, foi executado um aterro técnico (Figura 4-94), que visava assegurar que no futuro, não ocorressem abatimentos na zona envolvente da PH.

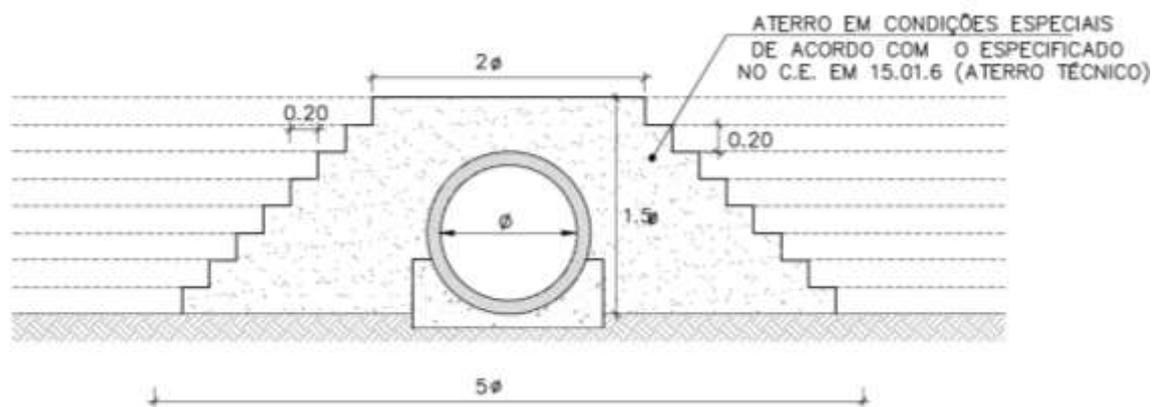
Figura 4-95 – Instalação de Tubagem em zonas de aterro

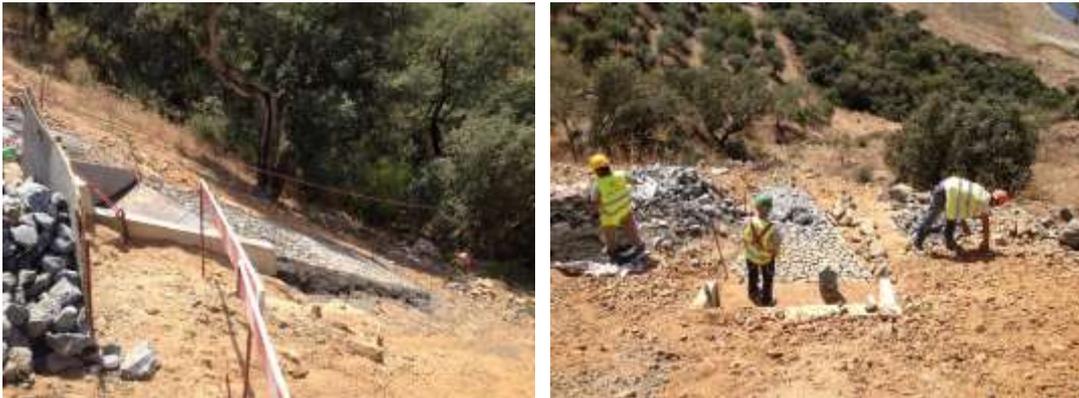
As bocas de entrada e saída (Figura 4-96) estavam representadas nos projetos de dimensionamento geral e pormenores de betão armado, conforme os vários tipos de passagens hidráulicas e ajustados ao viés existente.

Nas saídas das passagens hidráulicas, houve a necessidade de assegurar que a água não iria ravinar o talude, o que no futuro poderá causar danos ao aterro da estrada, pelo que se efetuaram proteções em enrocamento argamassado (Figura 4-96).

Figura 4-96 – Execução de boca de saída de passagem hidráulica

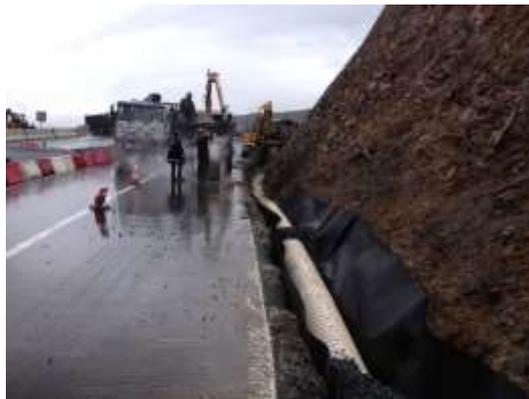
Em zona de taludes de escavação, estava previsto a execução de drenos (Figura 4-97), que são constituídos por coletores perfurados, envolvidos em brita, que recolhem águas subterrâneas, evitando que estas causem danos na futura estrada.

Figura 4-97 – Execução de dreno em coletor perfurado

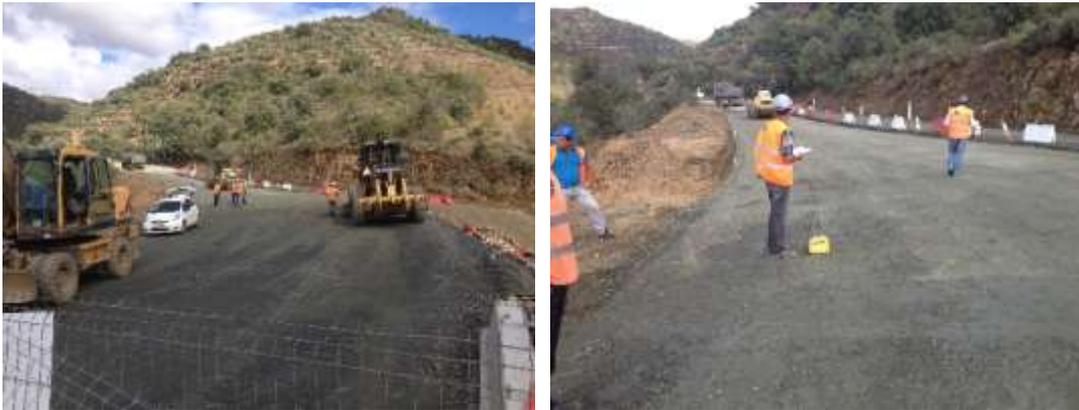
Após a execução do aterro e da camada de leito de pavimento, são executadas as camadas de sub-base e base em agregado britado de granulometria extensa (Figura 4-98).

Para estes trabalhos são utilizados equipamentos diversos, como cilindros, motoniveladoras, escavadoras giratórias, pás carregadoras, trator com jopper, além de camiões que transportam o agregado de uma pedreira.

Figura 4-98 – Execução de camada de sub-base e base em ABGE

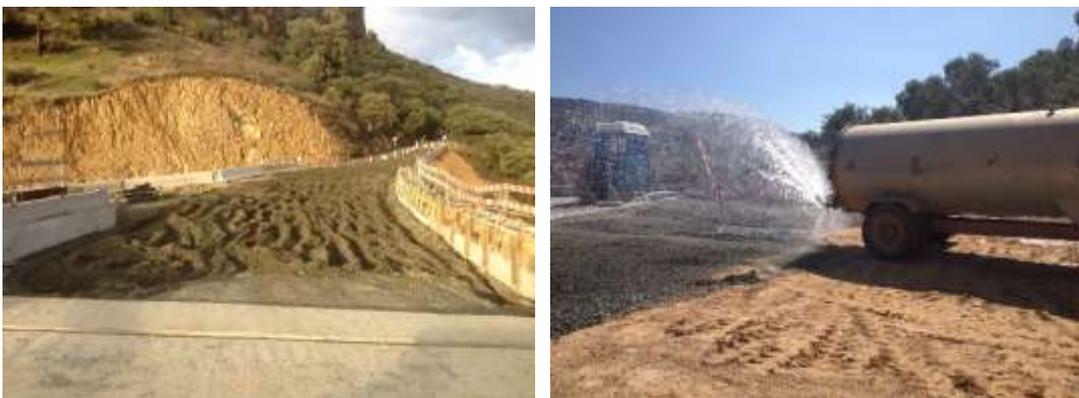
No caso de falta de humidade, a camada de ABGE era regada e quando era verificado o excesso de humidade, o ABGE era espalhado e ficava a secar (Figura 4-99).

Figura 4-99 – Correção do teor de humidade no ABGE

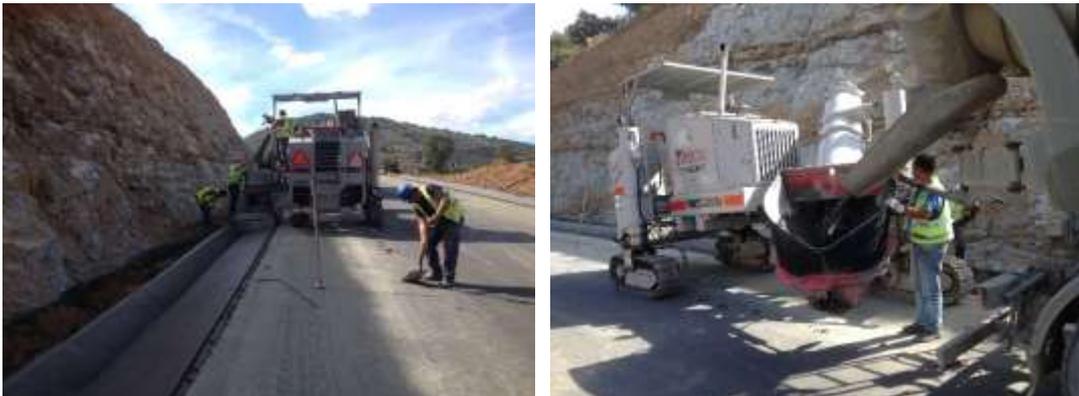
Após a execução da camada de regularização, foi executada a drenagem de plataforma, composta por valetas de plataforma, executadas mecanicamente (Figura 4-100) e as valetas de bordadura, em meias-manilhas de betão (Figura 4-102).

Figura 4-100 – Execução de valetas de plataforma

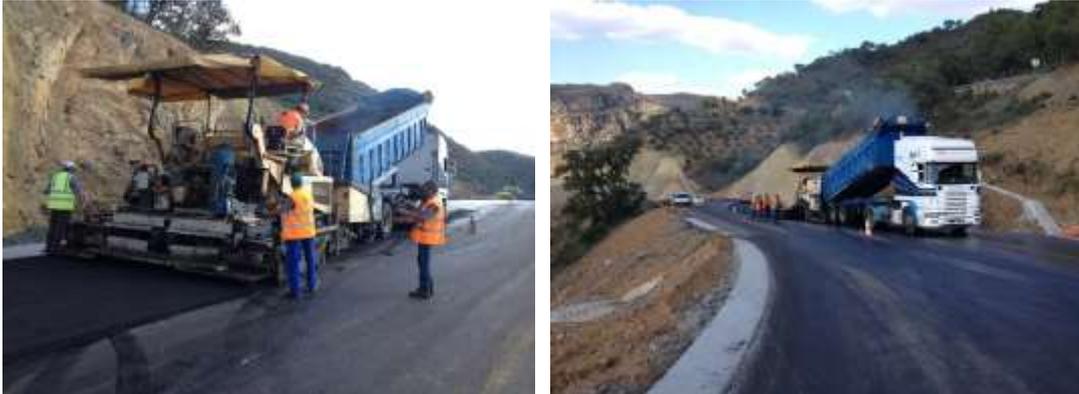
Figura 4-103 – Execução de camada de desgaste

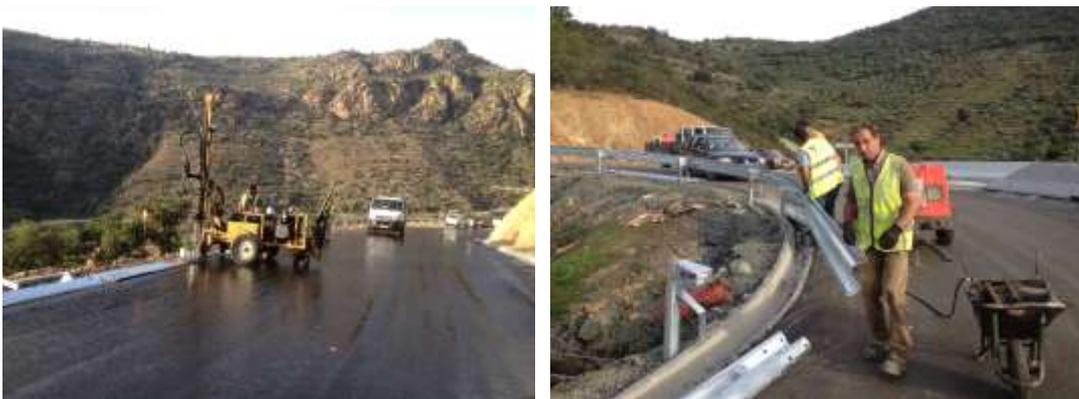
Foram executadas guardas de segurança em perfis metálicos, através de equipamento de cravação, e posteriormente aparafusadas as chapas (Figura 4-104)

Figura 4-104 – Execução de guardas de segurança em perfis metálicos

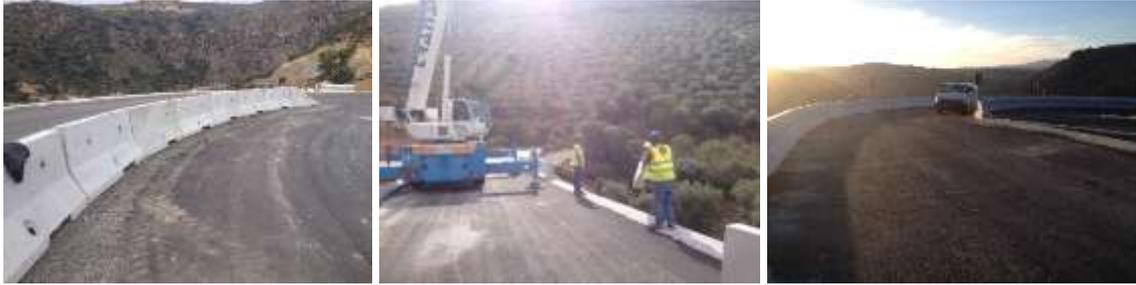
Previamente foi executada fundação em betão C20/25, com as dimensões de 0,60 x 0,40m, e posteriormente colocados os perfis de betão, através de grua de 40 Ton ou camião grua (Figura 4-105).

Figura 4-105 – Execução de guardas de segurança em perfis de betão

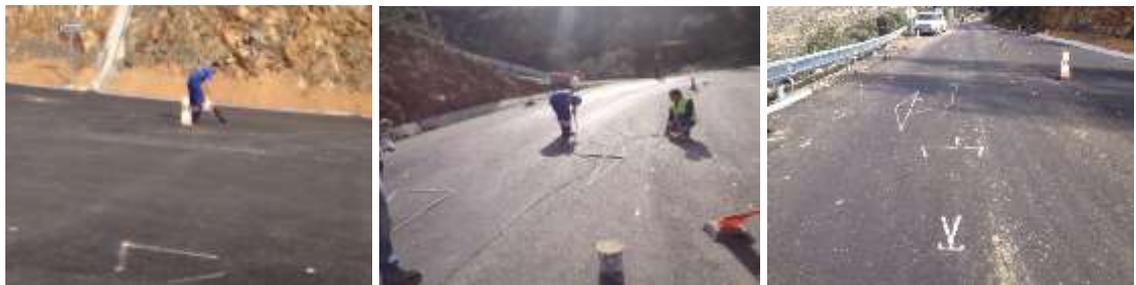
Ambas as marcações são efetuadas com tintas a quente, sendo que previamente é executada uma pré-marcação (Figura 4-106).

Figura 4-106 – Pré-marcação de setas direcionais

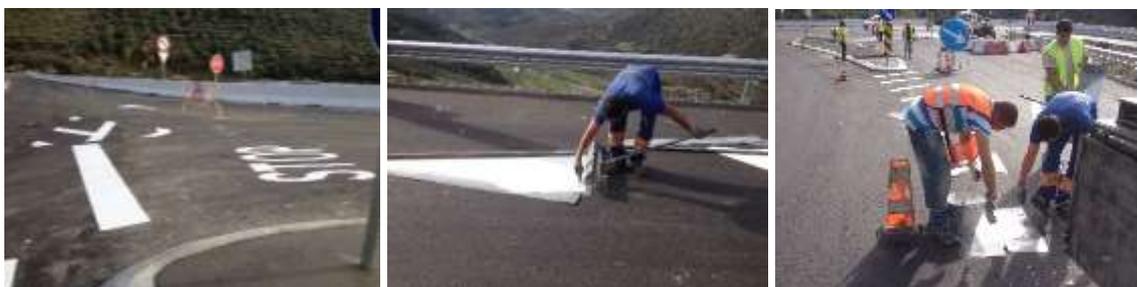
As linhas são executadas com equipamento adaptado a um camião, (Figura 4-108), enquanto outro tipo de marcações, como STOP ou setas direcionais, são executadas manualmente (Figura 4-107).

Figura 4-107 – Marcação manual de setas direcionais e outras inscrições
