Sicherheit von autonomem Fahren

Version: 1
Date: 06.02.2018
Author: Patrick Wirth
Review: Monika Reif

Die vorliegende Projektarbeit zeigt Gefahren und Risiken des autonomen Busses "Trapizio" der Firma AMoTech GmbH auf, welcher in Neuhausen am Rheinfall in der Schweiz zum Einsatz kommt. Der Fokus der Arbeit liegt auf streckenspezifischen Aspekten, deren Analyse nach der Norm ISO-26262 zur funktionalen Sicherheit, welche in der Automobilindustrie etabliert ist. Die aus der Analyse hervorgegangenen Risiken wurden der Strecke zugeordnet und zur besseren Visualisierung wurden Karten angefertigt. Auf diesen Karten sollen die kritischen Punkte ersichtlich sein. Risiken, welche gemäss der Norm weitere Massnahmen erfordern, wurden genauer evaluiert und es wurden – soweit nötig – detailliertere Lösungsansätze erarbeitet. Auf der Basis dieser Methoden lassen sich wenige Risiken auf der Strecke identifizieren.

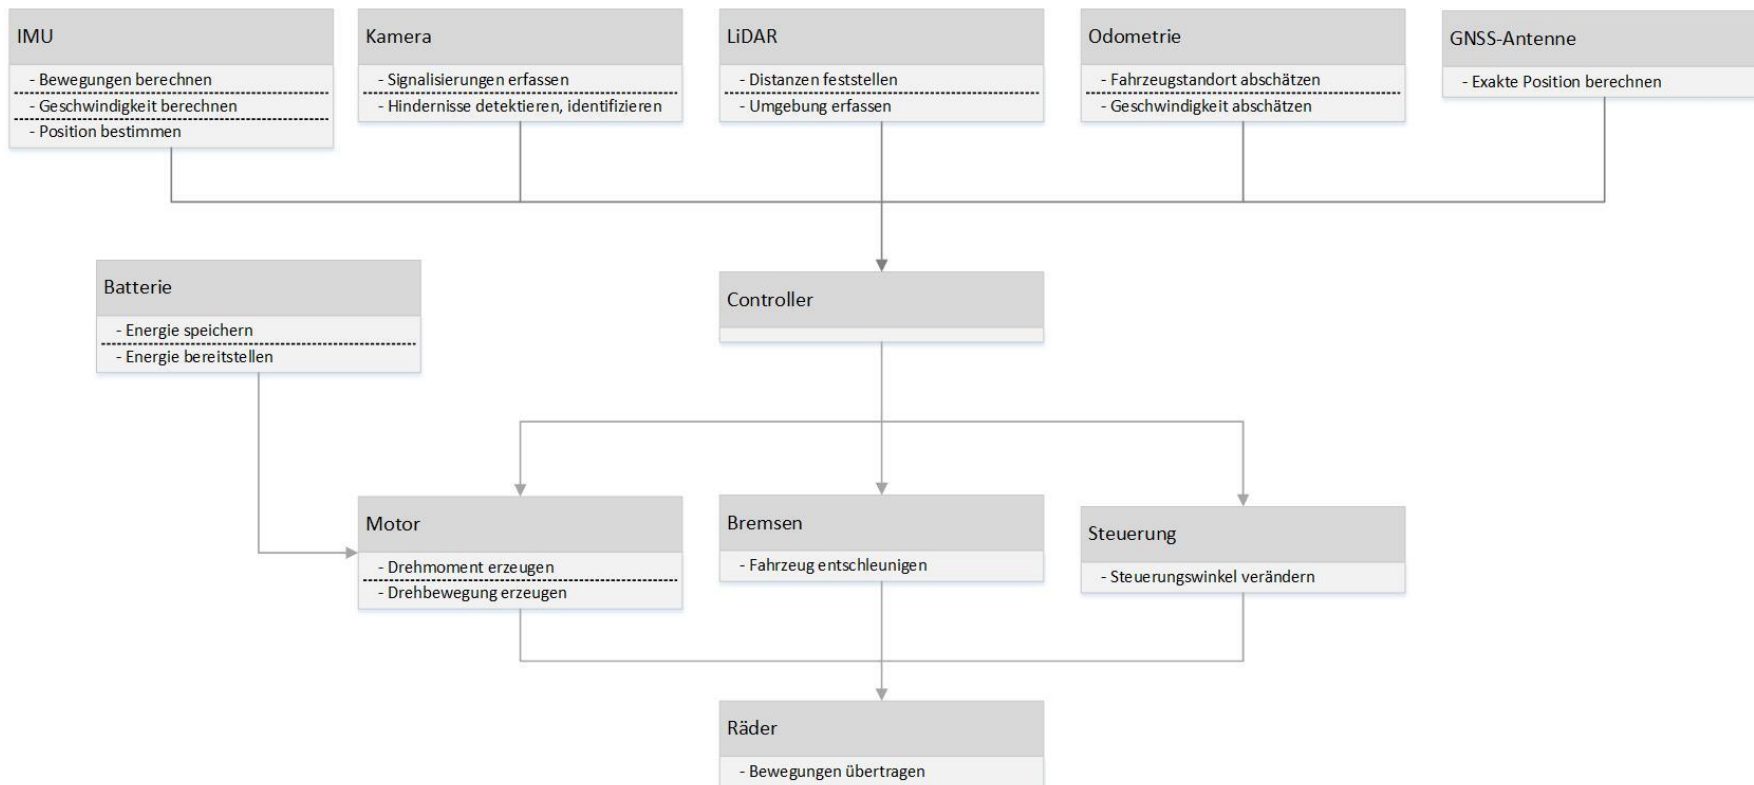
Abbildung 2: grobe Struktur des Fahrzeugs

In Abbildung 2 ist ein grober Aufbau des Fahrzeugs ersichtlich. Der "Controller" benannte Teil ist ein Computer namens NAVYA COGNITIV, welcher die Daten sammelt und verarbeitet. Entscheidungen fällt dieser Rechner anhand der Daten der Sensoren [12].

Die genaue Bestimmung der Daten ist durch mehrere Sensoren sichergestellt. Falls zum Beispiel die GNSS Antenne eine schlechte Verbindung hat und ausfällt, kann die Position immer noch durch die weiteren Sensoren berechnet werden.

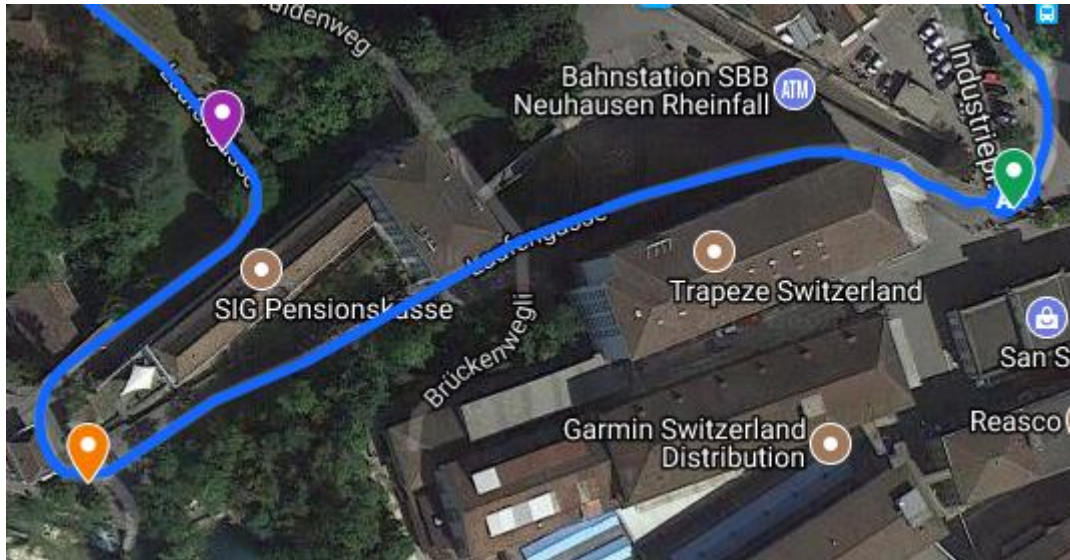
Abbildung 4: Karte – Teil 1 Strecke in Fussgängerzone

Der nächste Teil der Strecke (vgl. Abbildung 4) befindet sich in einer Fahrverbotszone. Ab diesem Punkt fährt der Bus in beide Richtungen auf der gleichen Strecke.

Die grüne Haltestelle ist identisch mit jener in Abbildung 3. Anschliessend bewegt sich der Shuttle in einem starken Gefälle zur orangen Haltestelle. Von diesem Punkt aus hat man eine ideale Aussicht auf den Rheinfluss, weshalb hier immer mit vielen Personen zu rechnen ist. Dann fährt der Bus zur violetten Haltestelle. Auf diesem Weg sind nur wenige Fussgänger unterwegs, da ein zweiter Weg, welcher öfter genutzt wird, am Rhein entlangführt. Am violetten Punkt gibt es seit Dezember 2015 einen Aufzug (vgl. Abbildung 5), welcher zur ebenfalls neuen Bahnhof Haltestelle "Neuhausen Rheinfall" führt. Aus diesem Grund sind hier wieder etwas mehr Fussgänger unterwegs.

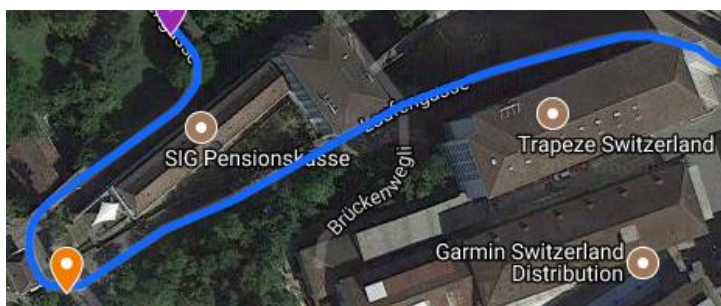
Abbildung 9: Karte – Gefälle mit Aussichtspunkt

In Fall 1.1.1 (vgl. Tabelle 8) befindet sich das Fahrzeug in normaler Fahrt. Es befindet sich dabei an einer Stelle mit Gefälle. Mit dem Gefahrenszenario ist hier eine spezielle Stelle der Strecke gemeint. Der Bus fährt, wie in Abbildung 9 ersichtlich, von Osten zur orangenen Haltestelle.

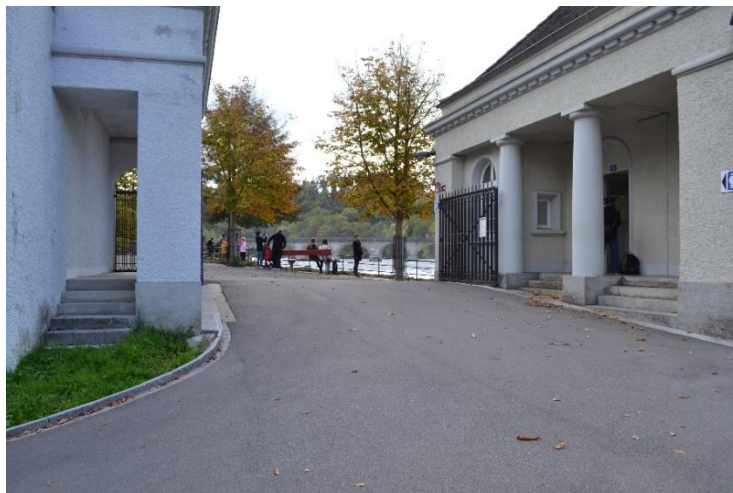
Abbildung 11: Foto - Aussichtspunkt

Auf Abbildung 11 ist der Aussichtspunkt ersichtlich. Gleich hinter dem Gebäude auf der linken Seite geht es links hoch Richtung Abbildung 6. Auf der rechten Seite befindet sich der Rheinfluss. An schönen Tagen befinden sich hier viele Personen.

Wie in der Referenznummer ersichtlich wird bei diesem Fall damit gerechnet, dass das Fahrzeug weniger stark als erwartet bremst. Unter diesem Umstand wäre eine Kollision mit Personen, welche sich an diesem Aussichtspunkt befinden, möglich.

In Bereich 1 sieht man den auffälligsten Teil der Karte. An diesem Punkt befindet sich ein Aussichtspunkt (vgl. Abbildung 11) mit hoher Fussgängerdichte. Durch ASIL-B von Fall 1.1.1 (vgl. 4.3.1.1) und die Einberechnung der hohen Fussgängerdichte entsteht die grösste Gefahr.

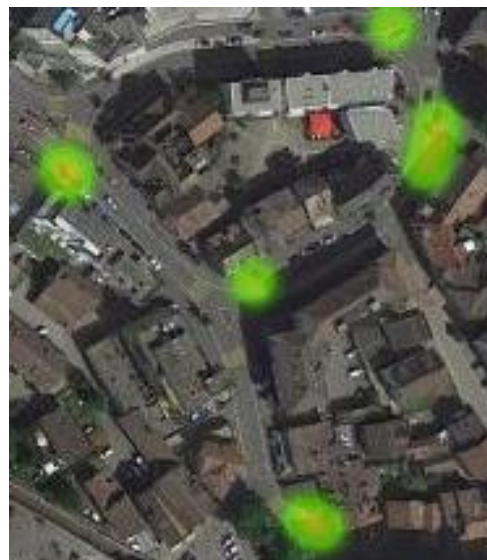
Abbildung 12: Heatmap Fussgänger – 30-Zone

Im oberen Teil der Strecke (vgl. Abbildung 12) gibt es nur wenige Gefahrenpunkte für Fussgänger. Nur bei Kurven können, durch eine fehlerhafte Steuerung, Gefahren entstehen. Die Fussgängerdichte spielt ebenfalls eine Rolle (vgl. Tabelle 7). Die Fälle, welche hier einberechnet sind, sind nicht in Abschnitt 4.3.1 beschrieben, da sie eine zu tiefe Einteilung erhalten haben.

Die Farbkodierung der Heatmaps unterscheidet sich, durch die in Abschnitt 3.2 beschriebenen Gewichtungen, von der in der Tabelle 5 ersichtlichen Kodierung. Alle ersichtlichen Punkte stehen für Risiken, welche gemäss Risikoanalyse eine Einteilung von ASIL-A bis ASIL-D erhalten haben. Grün steht also für ein kleines Risiko und entsprechend steht rot für das höchste Risiko auf der Karte. Die Farben wurden so angepasst, dass das grösste Risiko auf einer Karte rot ist.

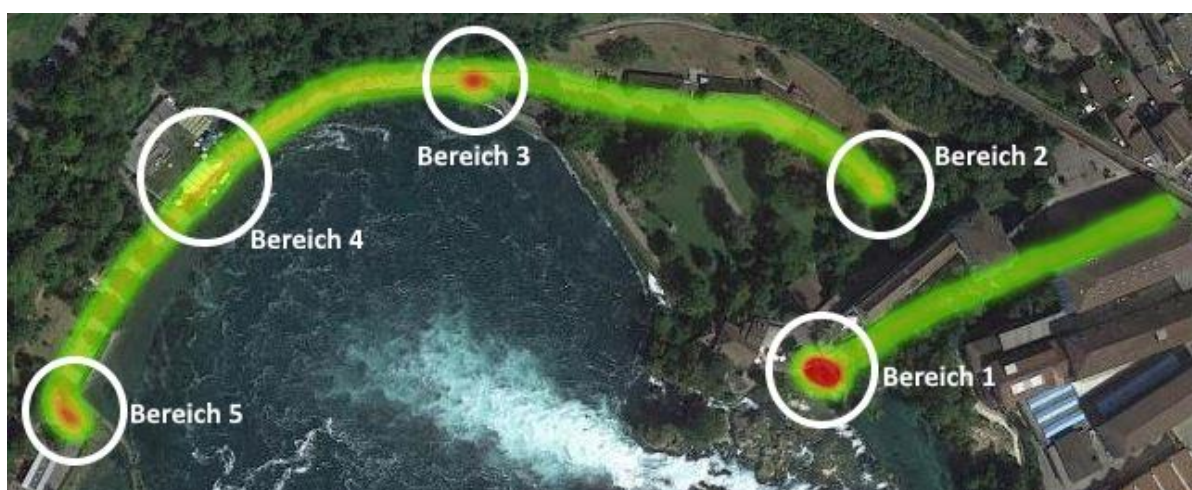
Abbildung 13: Heatmap Fussgänger – Fussgängerzone

In der Fussgängerzone (vgl. Abbildung 13) entsteht eine viel höhere Dichte an Punkten. Diverse in Abschnitt 4.3.1 beschriebene Fälle werden hier einberechnet.

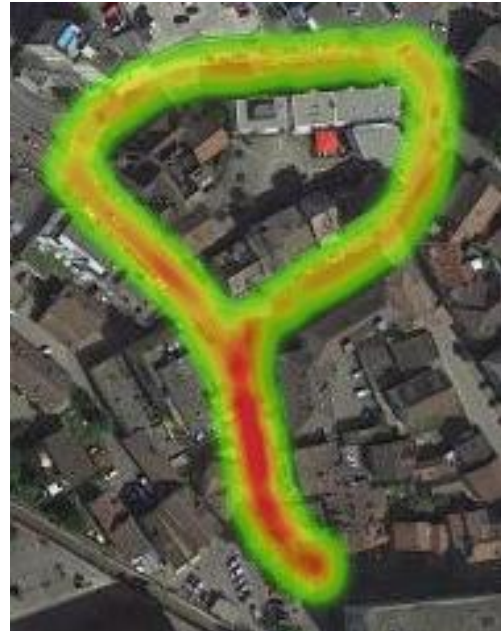
Abbildung 14: Heatmap Verkehr

Die Karte betreffend Verkehr (vgl. Abbildung 14) ist auf die Tempo-30-Zone begrenzt. Da der Bus die doppelseitige Strasse in beide Richtungen befährt und zusätzlich eine Frontalkollision (vgl. Fall 3.2.9) möglich ist, fällt dieser Teil auf. Auf der gesamten Strecke besteht durch die Fälle 1.1.6 und 2.2.5 die Gefahr eines Auffahrunfalls.

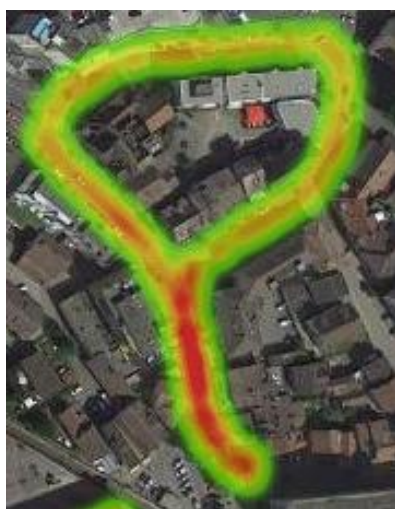
Abbildung 16: Heatmap Insassen – 30-Zone

Die Tempo-30-Zone sieht sehr ähnlich aus wie jene der Heatmap betreffend Verkehr. Grund dafür ist, dass die potentiellen Unfälle mit anderen Fahrzeugen auch den Insassen des autonomen Busses schaden könnten. Zum Beispiel erleiden die Insassen bei einer Frontalkollision (vgl. Fall 3.2.11) einen Schlag. Die wechselseitig befahrene Strasse fällt auf, da der Bus in beide Richtungen fährt.

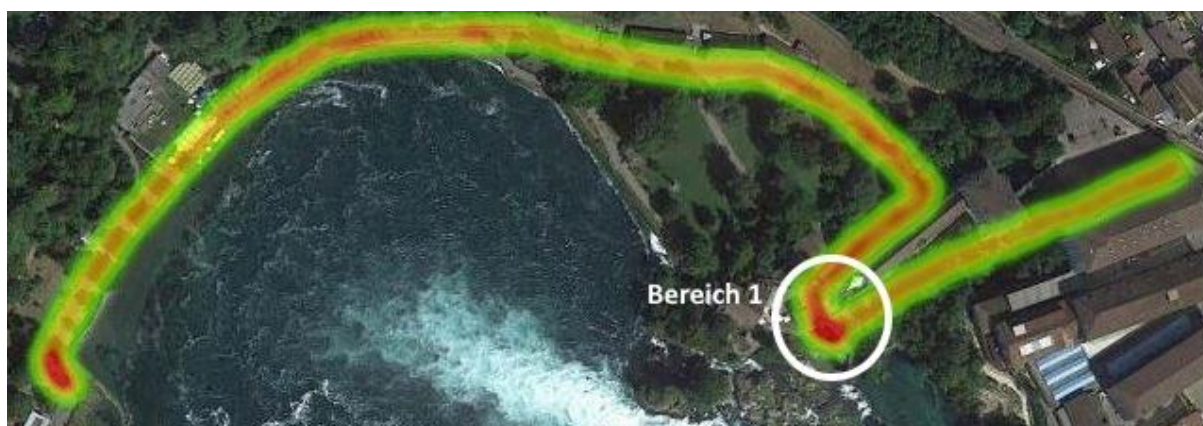
Abbildung 15: Heatmap Insassen – Fussgängerzone

In Bereich 1 (vgl. Abbildung 15) steht wiederum der Aussichtspunkt heraus. Fall 1.1.2 beschreibt das Risiko von zu geringer Bremskraft bei der Bergabfahrt. Dadurch kann es zu einer Kollision mit Personen oder Infrastruktur kommen. Letzteres könnte zu Verletzungen für die Insassen führen. Auf der gesamten Strecke muss einberechnet werden, dass sich eine Kollision mit der Infrastruktur auf die Insassen auswirken kann, was sich durch eine hohe Dichte an Punkten auf der Karte widerspiegelt. Dabei ist die Dichte in den Kurven etwas höher. Die in Abschnitt 4.3.1 beschriebenen Fälle 3.1.2, 3.1.4, 3.2.2, 3.2.4 und 3.2.6 sind in dieser Karte einberechnet.
