Las casas palacio del siglo XVIII, sede del Museo Provincial de Bellas Artes de Alicante (MUBAG)

Louis M. (1,2), García del Cura M.A. (2,3), Spairani Y. (1) y Bernabéu A. (2,4)

El Museo de Bellas Artes de Alicante (MUBAG) ha sido instalado en dos casas palacio del siglo XVIII realizadas en piedra natural

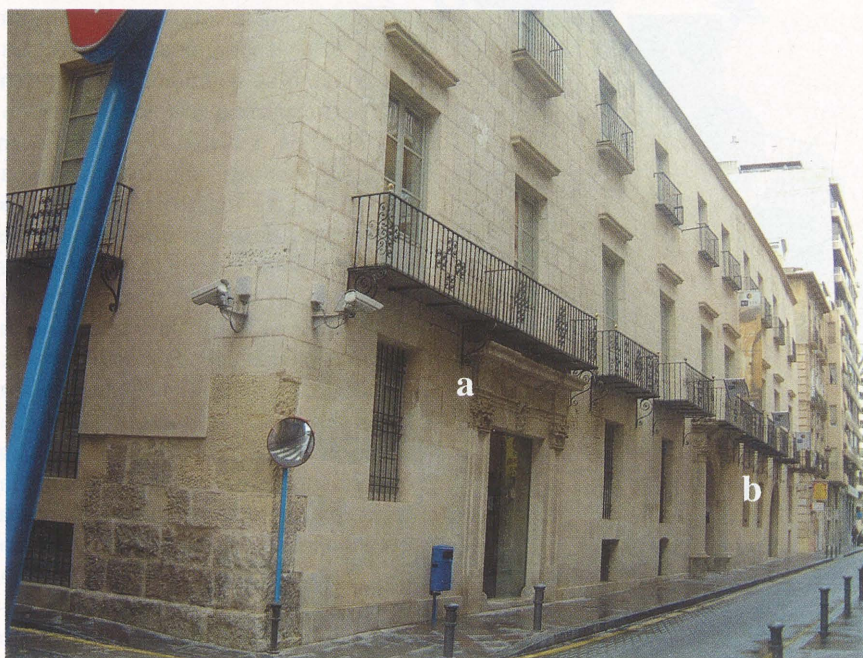
Figura 2.- Fachada principal de los Palacios Civiles de la Calle Gravina: a) nº 11, b) nº 13.

Llama la atención su composición de fachada muy similar en ambos (Figuras 2a y 2b), ocupando todo el frente de la

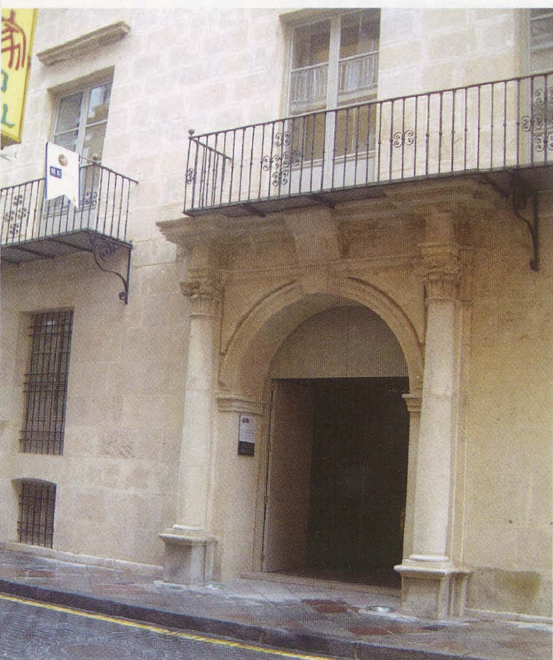
Figura 3. - Puerta principal de acceso al MUBAG.

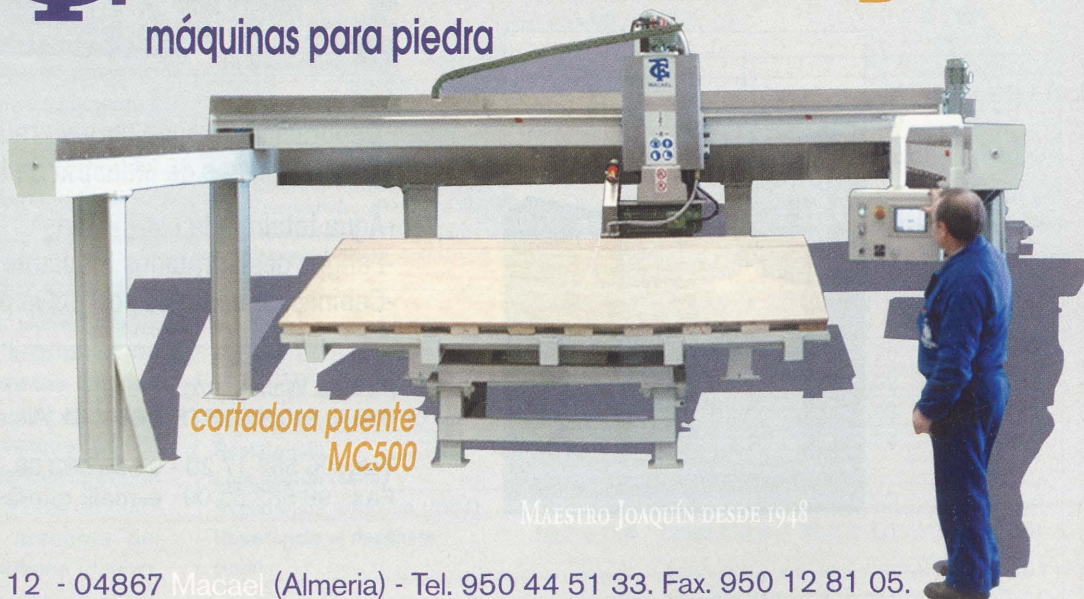
cortadora puente
MC500
