**ADECUACIÓN FUNCIONAL DE LA ARQUITECTURA DOMÉSTICA
TRADICIONAL DE VALOR PATRIMONIAL PARA LA REACTIVACIÓN
DEL USO DE VIVIENDA EN EL SECTOR HISTÓRICO DE POPAYÁN.
ESTUDIO DE CASO. CASA MOSQUERA**

**PONTIFICIA UNIVERSIDAD JAVERIANA
FACULTAD DE ARQUITECTURA Y DISEÑO
CARRERA DE ARQUITECTURA
BOGOTÁ D.C.
2016**

Anteproyecto arquitectónico de intervención en arquitectura de valor patrimonial.

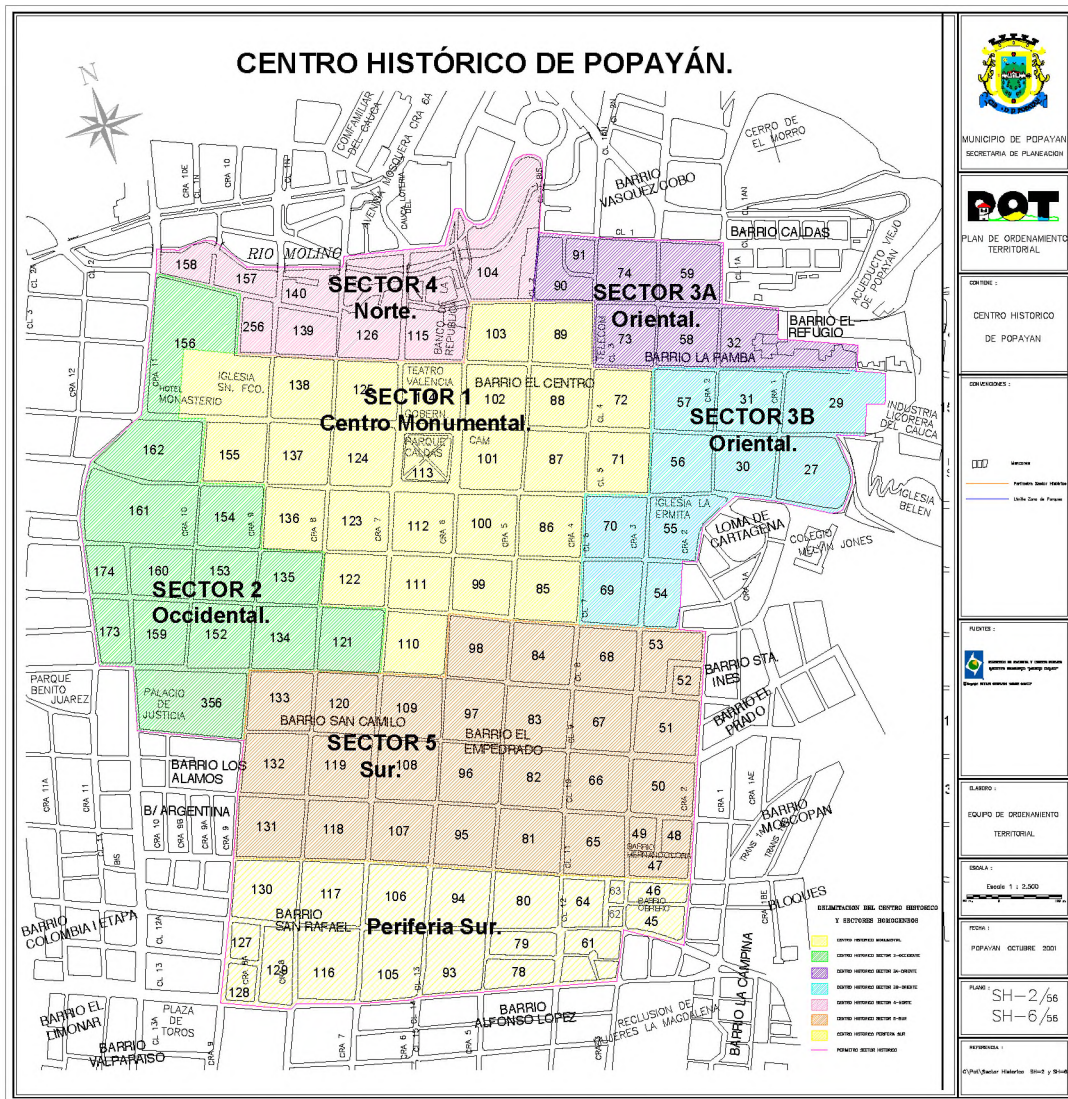
Plano 1. División Centro histórico de Popayán por sectores

El siguiente plano señala la delimitación general del Centro Histórico de Popayán declarado Monumento Nacional y los sectores que lo conforman.

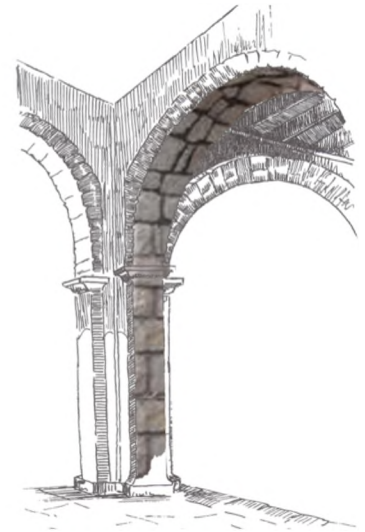
DE PIEDRA

- Bóvedas talladas
- Estabilidad por corte del material
- Aglutinantes solo medios auxiliares
- Bóveda del mismo espesor del arco
- Empleo de cerchas y cimbras
- Dovelas iguales e impares
- El movimiento genera fisuras

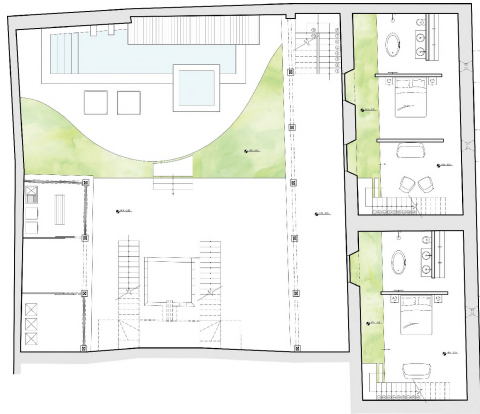
PLANTA GENERAL
ESC 1/100

Zonas comunes
 Unidad de vivienda No. 1 con patio
 Unidad de vivienda No. 2 con mezzanine
 Unidad de vivienda No. 3 con mezzanine

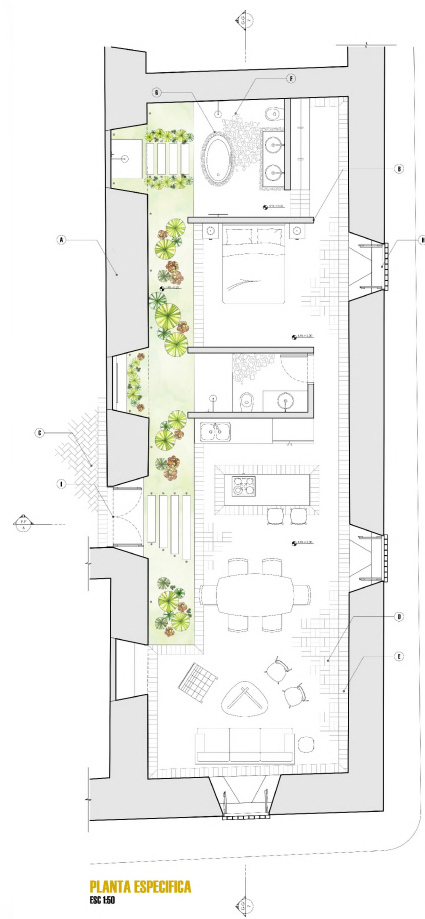
PLANTA ESPECIFICA
ESC 1/50

- A Muro en adobe y tapia pisada existentes
- B Muro nuevo a 20cm de adobe
- C Piso en ladrillo cerámico artesanal - Formación en raspa de poz
- D Piso en ladrillo cerámico artesanal - Formación en domo
- E Cerado en ladrillo cerámico artesanal - Húalo a tiza
- F Piso en piedra de río mediana - Cerdo medido
- G Candeal en piedra de río pequeña - Cerdo rasado
- H Ventana en madera tipo asento existente
- I Puerta en madera existente
