## KORIKORJAUSMENETELMÄT

Kone- ja tuotantotekniikan koulutusohjelma  
2018

Asiasanat: korikorjausmenetelmät, PDR-oikaisu, korjausprosessi

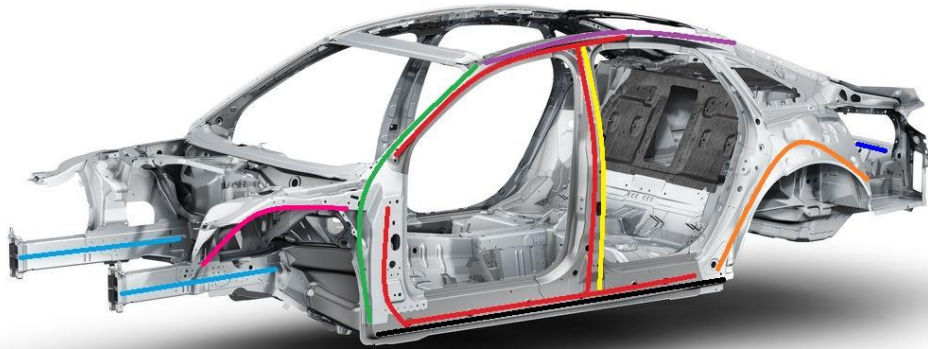
Kuva 1. Havainne kuva nykyajan auton korirakenteesta, kuva ei sisällä pintaosia.

Taulukko 1. Kuvassa näkyvät rakenneosat värikoodattuina ja taulukoituna tulevan tekstin ymmärtämisen helpottamiseksi.

Vaalea sininen	Eturunkoisat
----------------	--------------

Pinkki	Etusisälokasuoja ja iskaritorni
Vihreä	A-pilari
Lila	Kattokaari
Keltainen	B-pilari
Musta	Helmakotelo
Oranssi	Takasisälokasuoja, iskaritorni ja Cpilari
Tumma sininen	Takapelti
Punainen	Osia joissa käytetään suurlujuuste-räksiä

Nykyajan autoissa on käytössä ollut jo pitkään niin sanottu itsestään kantava korirakenne. Korirakenne käy ilmi ylempänä olevasta havainnekuvasta. Itsekantavan korirakenteen surauksena autossa ei ole enää erillistä runko-osaa, vaan kaikki osat yhdessä muodostavat lujan ja kestäväen rakenteen. Itsekantavan korin osien vaihtaminen on mahdollista, vaihtaminen on kuitenkin suoritettava erittäin huolellisesti. Jonkin alkuvaiheessa vaihdettavan osan mitoituksen poiketessa vaaditusta, esimerkiksi yhden millimetrin, voi kokoonpanon lopussa mitoituksen poikkeama olla jopa senttimetrin luokkaa. Poikkeamat mitoituksessa eivät ole suotavia eivätkä hyväksyttäviä. Huolellisella osien mitoituksella ja yhteensopivuudella varmistutaan rakenteen oikeanmukaisesta korjaamisesta ja itsekantavan korin lujuuden säilymisestä. Merkittävä osa nykypäivän korirakenteista on toteutettu pistehitsauksilla ja saumojen välissä olevalla koriliimalla, tästä johtuen osien vaihtaminen vaatii hitsaamista. Moninkertaisen rakenteen vuoksi on tarkoin kussakin tapauksessa harkittava, onko korin osa vaihdettava vai voiko sen oikaista. Vaurioituneen ja korjauksen kohteena olevan osan pinta-alan kasvaessa sitä todennäköisemmin osa joudutaan vaihtamaan joko kokonaan tai osittain. Ppeltivaurion syntyessä pelti venyy ja oikaisun seurauksena sen lujuusominaisuudet heikkenevät siinä määrin, että maalauksessa tehtäviä pohjatöitä (kittaus) ei voida tehdä onnistuneesti.

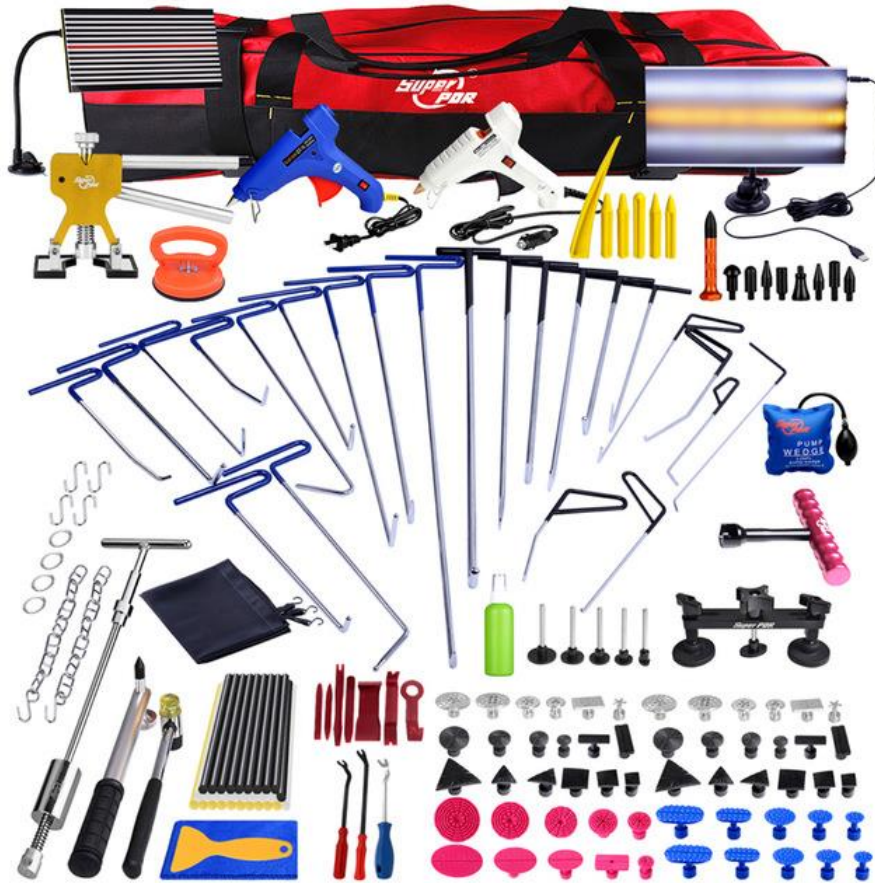
Kuva 2. Kuva PDR-oikaisutyökaluista

PDR- oikaisussa käytettäviä työkaluja on useita erilaisia, joista koukut ja muovipuikot ovat yleisimpiä. Lisäksi käytetään imukuppeja ja liimanappeja. Imukuppeilla tai liimanapeilla peltiin kiinnitetään ulosvetäjän kaltainen laite, jolla lommo vedetään pintapuolelta suoraksi. Joissain tapauksissa joudutaan mahdollisesti sisustan osia purkamaan kohteelle pääsemiseksi. Tässä korjausmenetelmässä purkamisen tarve jää usein kuitenkin vähäiseksi, yhdessä maalauksen sekä varaosien tarpeen vähäisyyden vuoksi tämä tekee PDR-oikaisusta erittäin edullisen korjaustavan. Tämä menetelmä ei toki enää siinä vaiheessa sovellu, kun maalipinta on jo ennen korjausta vaurioitunut aiheuttaen uudelleen maalauksen tarpeen.

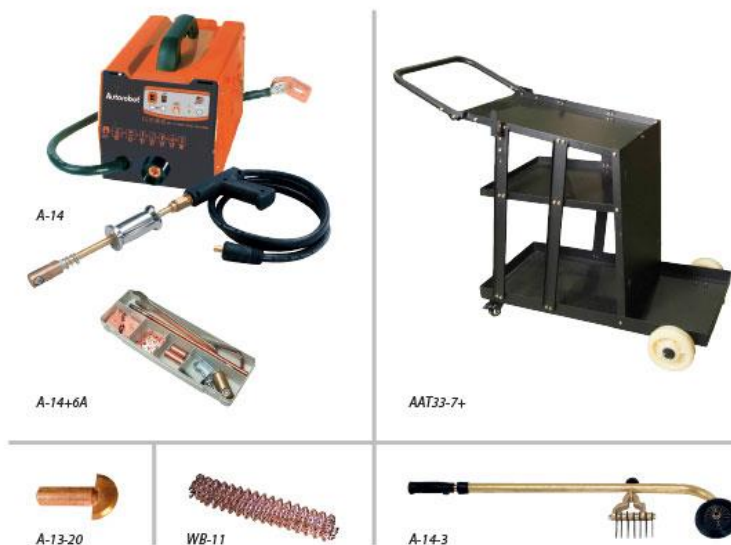
Kuva 3. Vasemmalla ylhäällä kuvattuna nypykone ja sen alla kärkivaihtoehtoja. Oikealla alhaalla yksinkertainen pintapellin vetovarsi.

Hitsautumista voidaan myös soveltaa siten, että hitsataan isompaan ja syvempään lommoon ohut peltilevy tai kuparilangasta valmistettua aaltolankaa, jossa langan aallonharjat hitsautuvat peltiin, näin saadaan samalla kertaa isommalle alueelle vetoa ja isompia pinta-aloja oikaistuksi. Kun aaltolanka on kiinnitetty pintaan, suoritetaan oikaiseva veto joko vetovasaralla tai isoihin pinta-aloihin tarkoitettulla teräsvarrella. Varressa on koukkuja, joilla otetaan kiinni aaltolangan harjoista. Varren toisessa päässä on leveä kumitassu ja varsi on päästään 90 asteen kulmassa. Yksinkertaisuudessaan kysymys on isosta vipuvarresta, joka on kaikkein yksinkertaisin isojen pinta-alojen oikaisuväline.

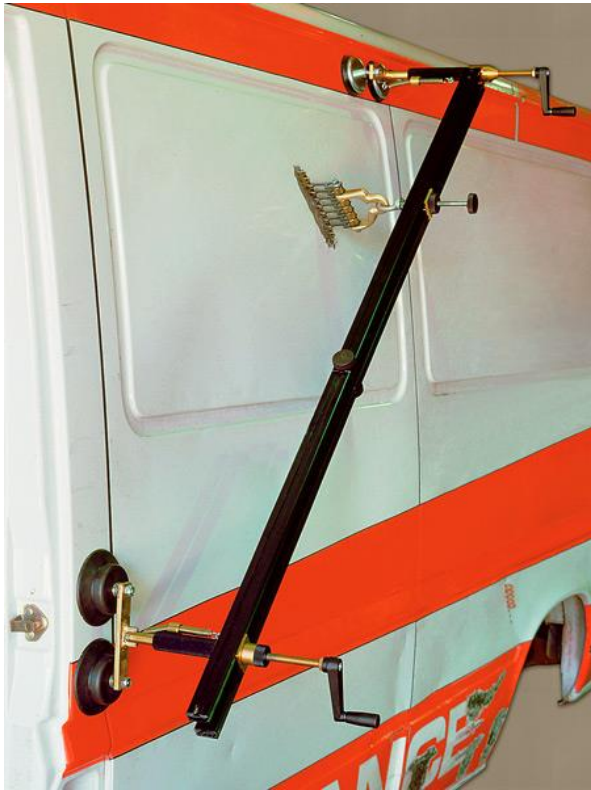
Kuva 4. Kuvassa on Autorobot Panel Puller, joka on apuväline pintapeltien oikaisemiseen. Panel Pullerin erikoisuus on se että sillä saadaan suuri vetovoima, jota voidaan käyttää lähes kaikkiin korin oikaisuihin.

Käytön helppous on saavutettu magneetti- ja imukuppikiinnitteisillä vastinpäillä. Molemmat vastinpäät ovat vaakatasossa pyörivät ja säädettävät, minkä ansiosta oikaisutuenta saadaan parhaalle mahdolliselle alueelle. Oikaisutuentapaikan valinnassa on hyvä käyttää järkeä ja huolellisuutta jotta tuentapaikkoihin ei syntyisi lisävaurioita.

Varsinkin sikkilinjojen oikaisussa Panel Pullerilla saavutettava hyöty on parhaimmillaan. (lainattu Korikilta- Pintaoikaisu wikisivustolta, kuva sekä teksti)

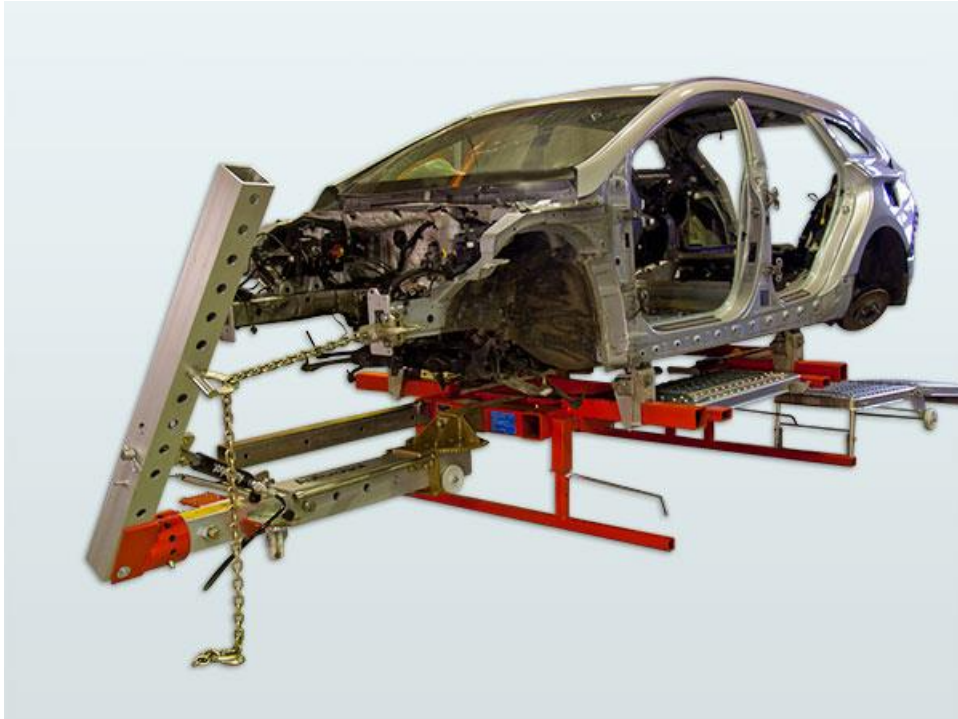
Kuva 5. Kuvassa esitetty AutoRobotin korinoikaisupenkki, jossa mallikori on kiinnitetty helmoistaan kiinni penkkiin. Vetopuomilla kuvan tapauksessa vedetään vasenta eturunkoaisaa suoraksi. Vetopuomi on käännettävissä tällöin vetotyön voi myös suorittaa auton korin sivurakenteisiin.

Työturvallisuussyistä vetotyötä suoritettaessa on varattava korjattavan kohteen ympärille riittävä varoalue sillä leuan mahdollisesti työn kestäessä tahattomasti irrotessa on leuka ketjun päässä liikkueessaan suurista voimista johtuen vaarallinen. Vetotyötä käytetään yleensä runsaasti korjausta vaativissa kohteissa, joissa auto on mennyt melko pitkälle ajokelvottomaksi. Ajokelpoisissa autoissa vauriot harvoin ovat niin suuria, että ne vaatisivat vetotyötä. Poikkeuksena tästä on takapelti eli niin sanottu takaluukun lukkopelti, joka taipuu erittäin helposti esimerkiksi peräänajossa. Tämä osa ei rakenteeltaan ole niin vahva, että vetotyötä tarvittaisiin osan vahvuuden vuoksi. Käytännössä kuitenkin on havaittu, että kyseisen kohteen korjaaminen vetotyö-menetelmällä on helpoin ja vaivattomin tapa korjauksen suorittamiseksi. Vetotyö-menetelmä ei välttämättä vaadi erillistä oikaisupenkkiä, on kuitenkin äärimmäisen hankalaa saada auto kiinnitettyä liikkumattomaksi ilman tarkoitukseen soveltuvaa oikaisupenkkiä. Luonnollisesti auton liikkueessa vetoa kohti, ei vetoa saada kohdistettua haluttuun kohtaan.

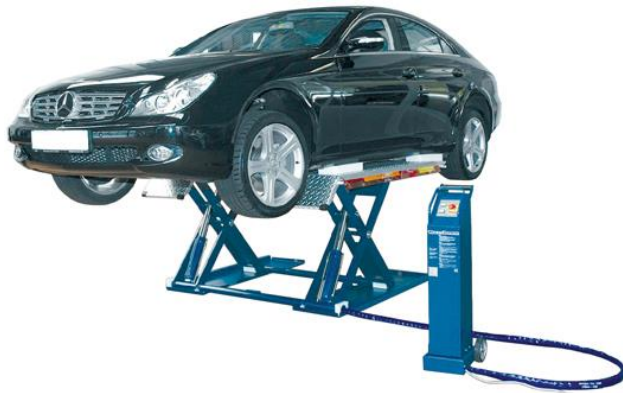
Kuva 6 ja 7. Kuvilla selitettynä vasemmalla näkyvän nykyisen saksinostimen ja sen tilalle kaavaillun nostimen eroavaisuudet mm. nostokorkeuden suhteen.

Toinen uusittava nosturi on renkaanvaihtonostin/ pikkusaksinostin. Tämän nostimen ongelma on, että se nostaa auton helmoista ylös nostomekanismien ollessa auton alla, siten, että toimenpiteiden kohdistaminen auton pohjaan eivät ole mahdollisia. Pohjaan tehtäviä töitä varten yrityksellä olisi käytössään jo olemassa oleva kaksipilarinostin. Asentajien näkemyksen mukaan kaksipilari ei kuitenkaan palvele kovinkaan usein työntekijöiden tarpeita, koska auton sivulle jäävät pilarit vievät paljon työskentelytilaa. Renkaanvaihtonostinta ei ole varustettu minkäänlaisilla lukoilla, joten nosturin alle ei työturvallisuussäädösten mukaan saa mennä, lisäksi nostokorkeus on maksimissaan vain noin yksi metri eli nostimen alla työskentely ei tästäkään syystä ole mahdollista. Renkaanvaihtonosturi olisi tarkoitus korvata uudella saksinostimella, joka on parhaimpia mahdollisia nostimia yhdessä ajosiltanostimien kanssa työskentelyyn jäävän tilan ja ergonomiansa kannalta. Tässä saksinostimessa erona edeltäjäänsä on se, että nostin nostaa auton täyteen työskentelykorkeuteen, lisäksi laitteessa on lukitukset, joten nosturin alle voi turvallisesti ja laillisesti mennä. Tarkoituksena on siis saavuttaa tilanne jossa korjaamossa on yksi kaksipilarinostin, yksi saksinostin, kaksi siltanostinta ja monttu jossa on akselikeventäjät. Monttu olisi töitä varten joissa ei tarvita niinkään nosturia vaan lattiatilaa, kuten ovien vaihdossa ja pakettiautojen kylkien oikaisussa. Uusi saksinostin maksaa 6000 euroa suositusvähittäishinnaltaan, nostimen nostokyky on 3500kg, joten pakettiautot ja henkilöautot nousevat kaikki tällä nostimella. Nostimen asennus hoituu yritykseltä itseltään, joten siihen ei ole tarvetta laskea ulos maksettavia kuluja.

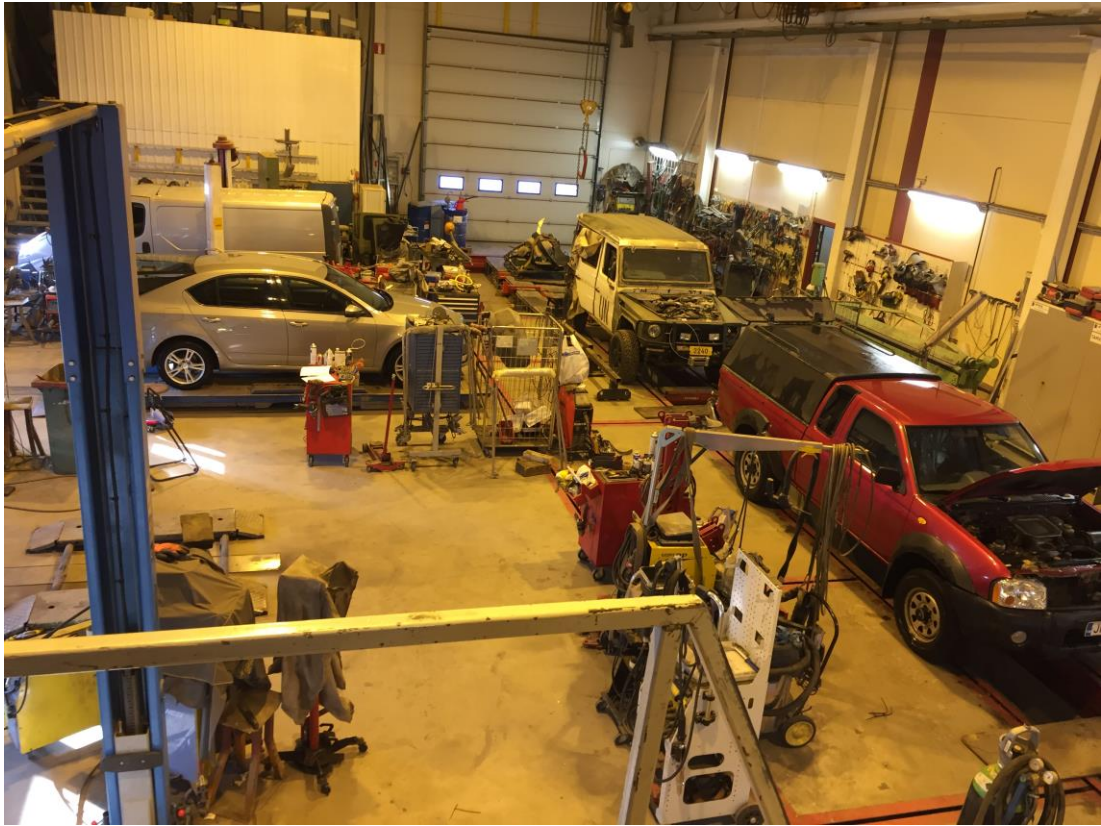
Kuva 10. Valokuva havainnollistamaan oikeita korjaamon mittasuhteita ja kuvaamaan valaistusta sekä lattiaa. Kuva otettu Lay-Out kuvassa näkyvissä olevilta toimiton yläkerran rappusilta.
