VŠB – Technická univerzita Ostrava

Katedra mechanické technologie

**Návrh preventivních opatření
degradačních jevů v oblasti povrchových
úprav**

Design of Preventive Measures
for Degradation Phenomena in Surface
Treatment

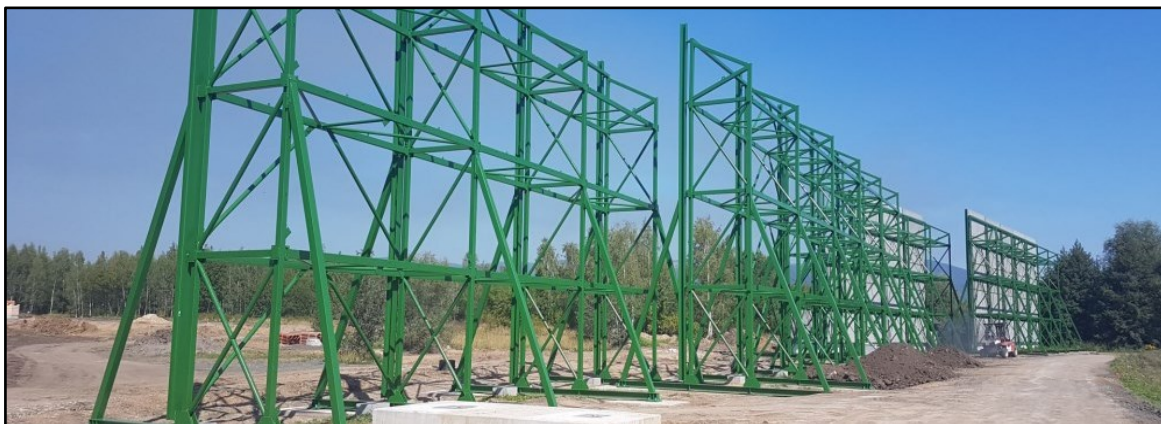
Obrázek 2 – Povrchově upravená protihluková stěna, společnosti IZOSTAV¹

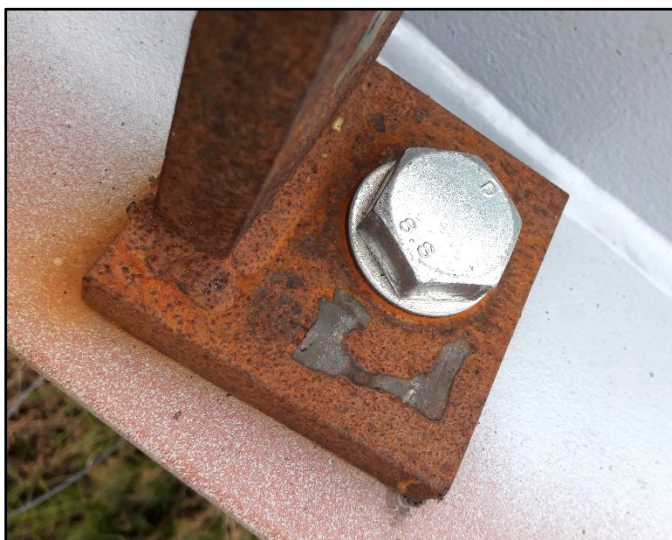
Obrázek 3 – Zkorodovaný přípravek s nerezovým šroubem

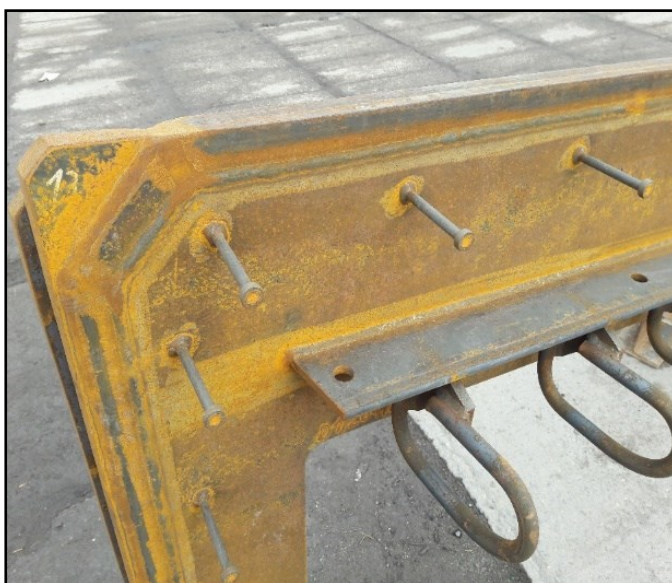
Obrázek 4 – Příklad praktické koroze na dilatačních závěrech

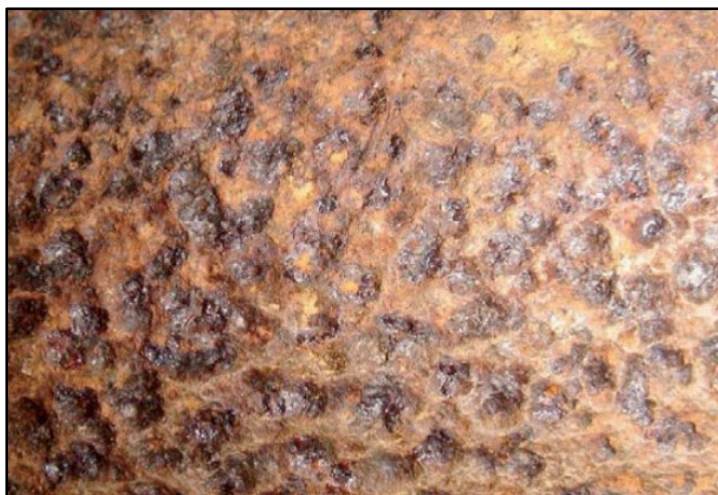
Pokud je na kovovém povrchu místy zvýšená korozní aktivita v závislosti s korozními produkty dochází k důlkové nebo k bodové korozi. Při této korozi je napadena jen malá část povrchu, ale může se stát, že napadení pronikne do značné hloubky povrchu. Korozní napadení se hodnotí jako důlková koroze, když hloubka napadení nepřevyšuje největší průměr důlku. Vhodným příkladem důlkové koroze je rozrušování vnitřního povrchu trubek z uhlíkové oceli. Kdy při výrobě trubek nebyla odstraněna vrstva okují. ³

Obrázek 11 – Detail důlkové koroze ¹⁹

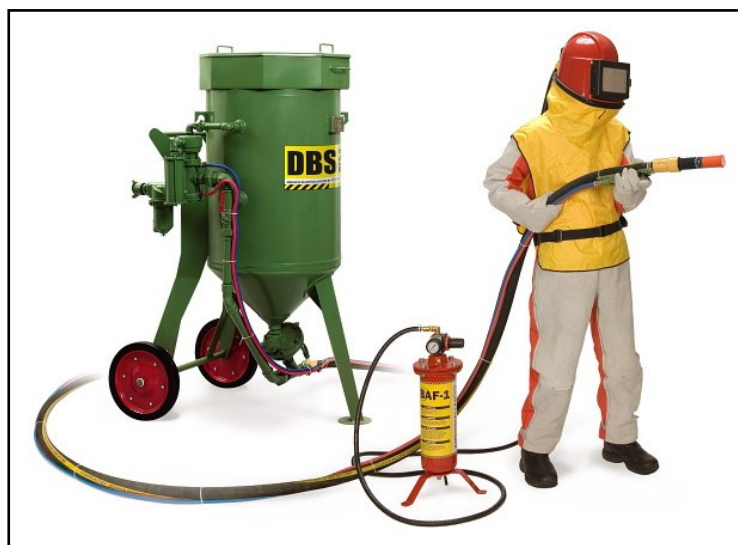
Čištění povrchu tryskáním zabezpečuje kvalitní přípravu povrchu pro povlak. Je to nejefektivnější postup při odstraňování nečistot z různorodých povrchů mechanickou cestou. Provádí se pneumatickými tryskacími pistolemi, injektorově, nebo metacími koly. Tryskací materiál je vrhán pod vysokým tlakem proti kovovému povrchu a tím čistí a vytváří vhodné kotvící podmínky pro povlak. Stupeň čištění je nutno zvolit v souladu s požadavky následných ochranných systémů a jejich životnosti.⁶

Obrázek 13 – Mobilní injektorové tryskací zařízení⁵

Povrch vzorku byl tryskaný ostrohrannou litinou na stupeň přípravy povrchu Sa 2,5. Bylo použito mobilní injektorové tryskací zařízení a tryskání bylo provedeno v tryskacím boxu se šnekovým dopravníkem tryskacího média.

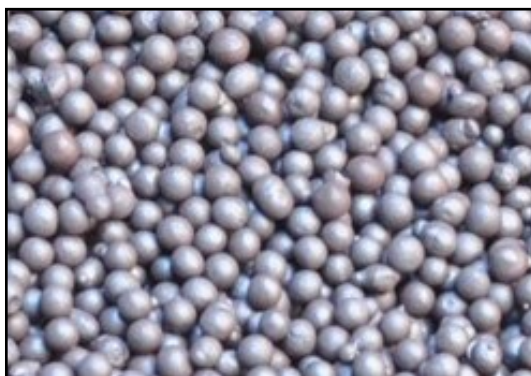
Ocelový granulát – je oblé abrazivo, které je velmi odolné s dlouhodobou životností. Vhodné pro tryskání velkých ocelových ploch, čištění odlitků, svarů a pro zvýšení pevnosti povrchové vrstvy.⁷

Obrázek 15 – Ocelový granulát⁷

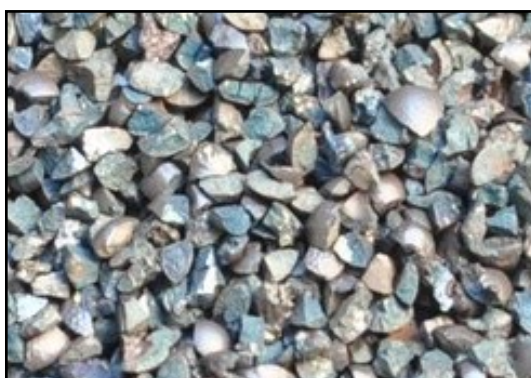
Ocelová drť – je to ostrohranné abrazivo, využívá se pro odstranění okují, koroze a barvy. Dále je používáno jako příprava před galvanizací, lakováním, smaltováním.⁷

Obrázek 16 – Ocelová drť⁷

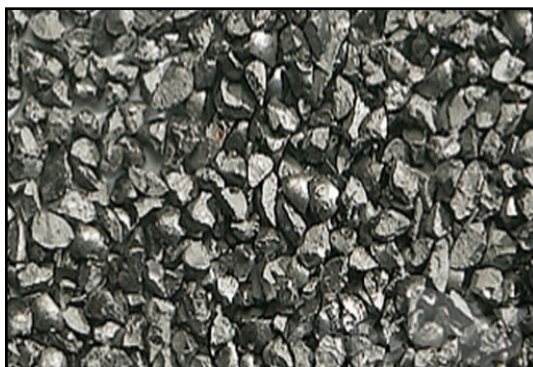
Litinová drť – ostrohranné abrazivo, které je vyrobené drcením litinového granulátu. Vhodné pro odstraňování starých nátěrů a koroze, někdy se používá na tryskání a řezání kamene.⁷

Obrázek 17 – Litinová drť⁸

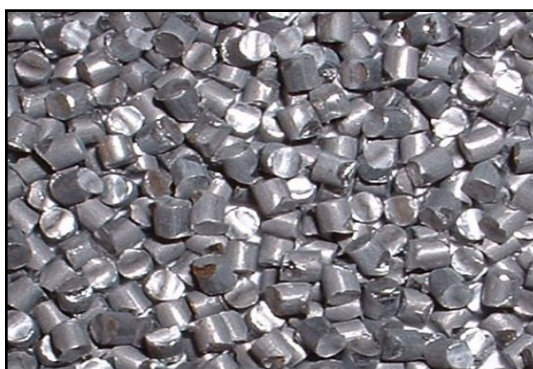
Sekaný ocelový drát – má vysokou pevnost, je vyroben sekáním ocelového drátu.⁹

Obrázek 18 – Sekaný ocelový drát⁹

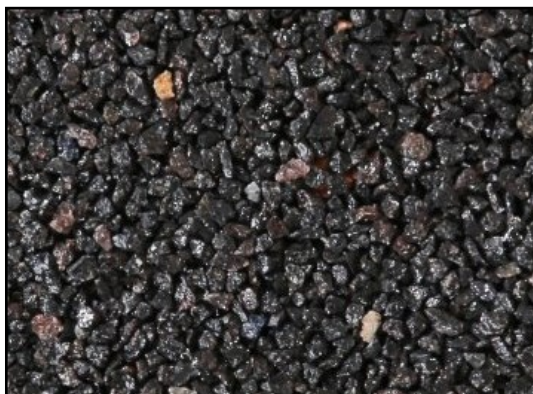
Korund – hnědý korund má vysokou tuhost a tvrdost. Je používán v tryskacích boxech pro čištění od nečistot, okují a koroze. Korund lze několikrát recyklovat a tím snížit výrobní náklady na tryskání. Má však nevýhodu, zrna se zasekávají do materiálu a tím způsobují znečištění.^{12, 13}

Obrázek 20 – Hnědý korund¹²

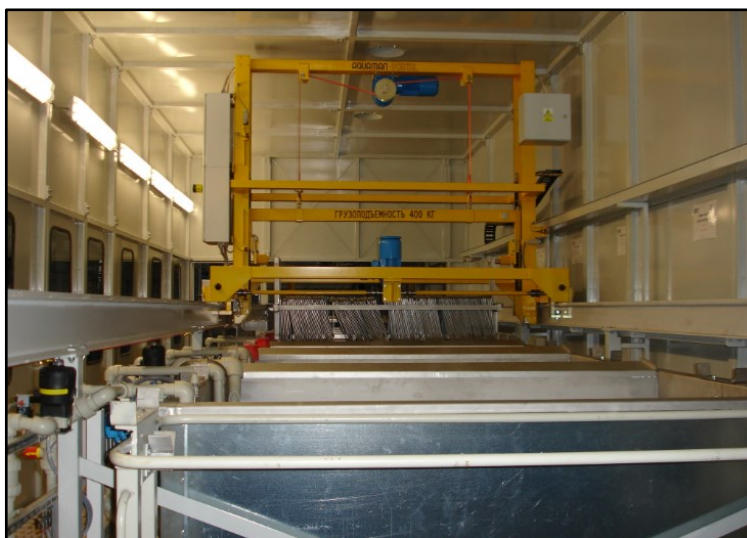
Mezi chemické úpravy povrchu patří odmašťování, moření a leštění.²

Obrázek 21 – Odmašťovací linka²⁰

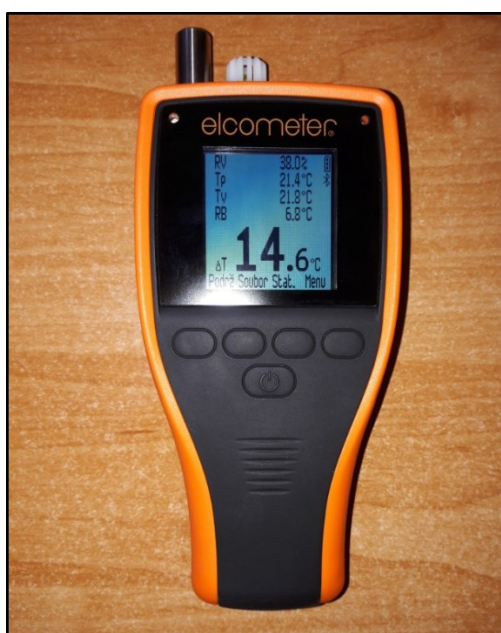
- relativní vlhkost – 38 %,
- teplota povrchu – 21,4 °C,
- teplota vzduchu – 21,8 °C,
- teplota rosného bodu – 6,8 °C,
- rozdíl mezi teplotou povrchu a teplotou rosného bodu – 14,6 °C.

Obrázek 25 – Digitální vlhkoměr (typ G319)

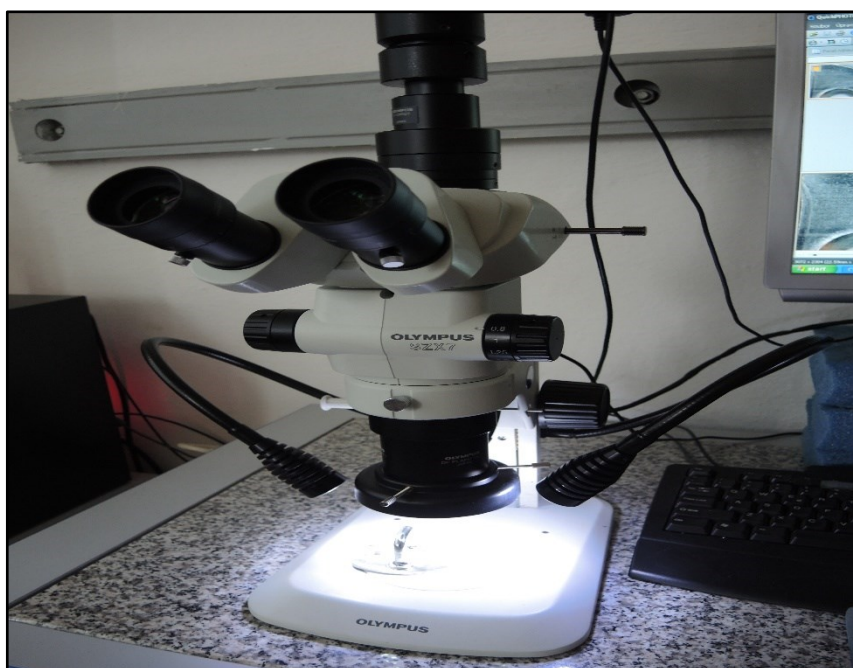
Vady a degradační projevy byly identifikovány pomocí stereomikroskopu Olympus SZX7 a zdokumentovány fotoaparátem Olympus C – 7070.

Obrázek 27 – Stereomikroskop Olympus SZX7

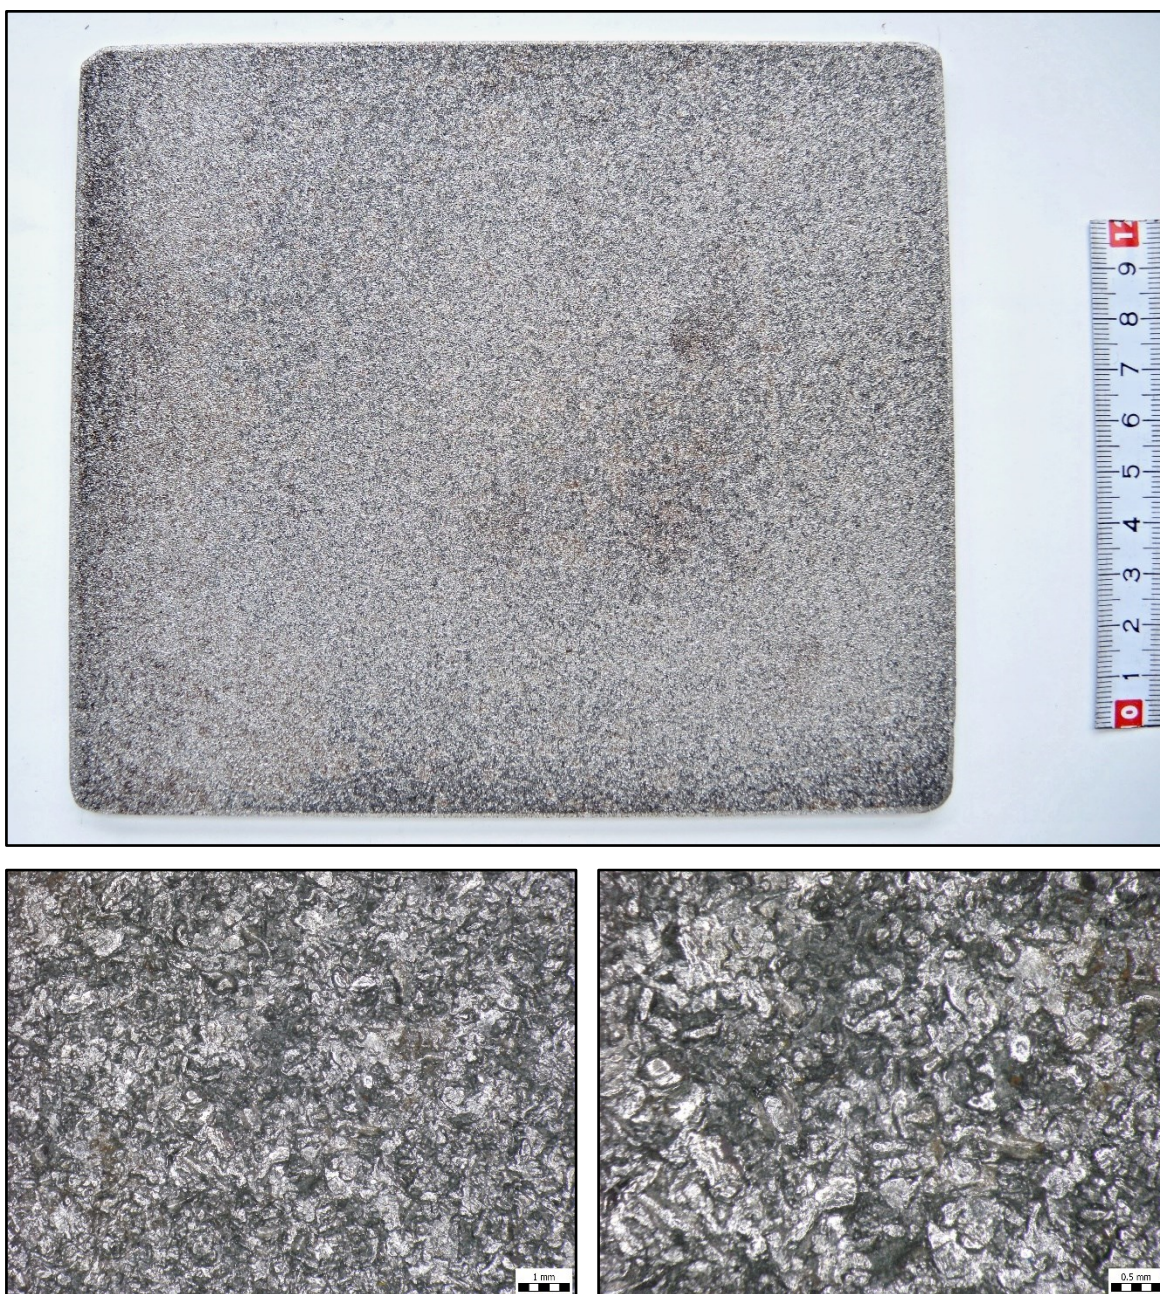
Obrázek 28 – Vzorek č. 0, nahoře makroskopická dokumentace, dole detail

Na povrchu vzorku č. 0 jsou patrné otlaky po tryskacím materiálu, v našem případě po ostrohranné litině, která místy ulpěla v samotném povrchu materiálu. Tryskání na stupeň čistoty Sa 2,5 nepřipravilo povrch důkladně. Proto místy v povrchu zůstaly stopy oxidů a koroze, které tam byly ještě před samotným tryskáním.

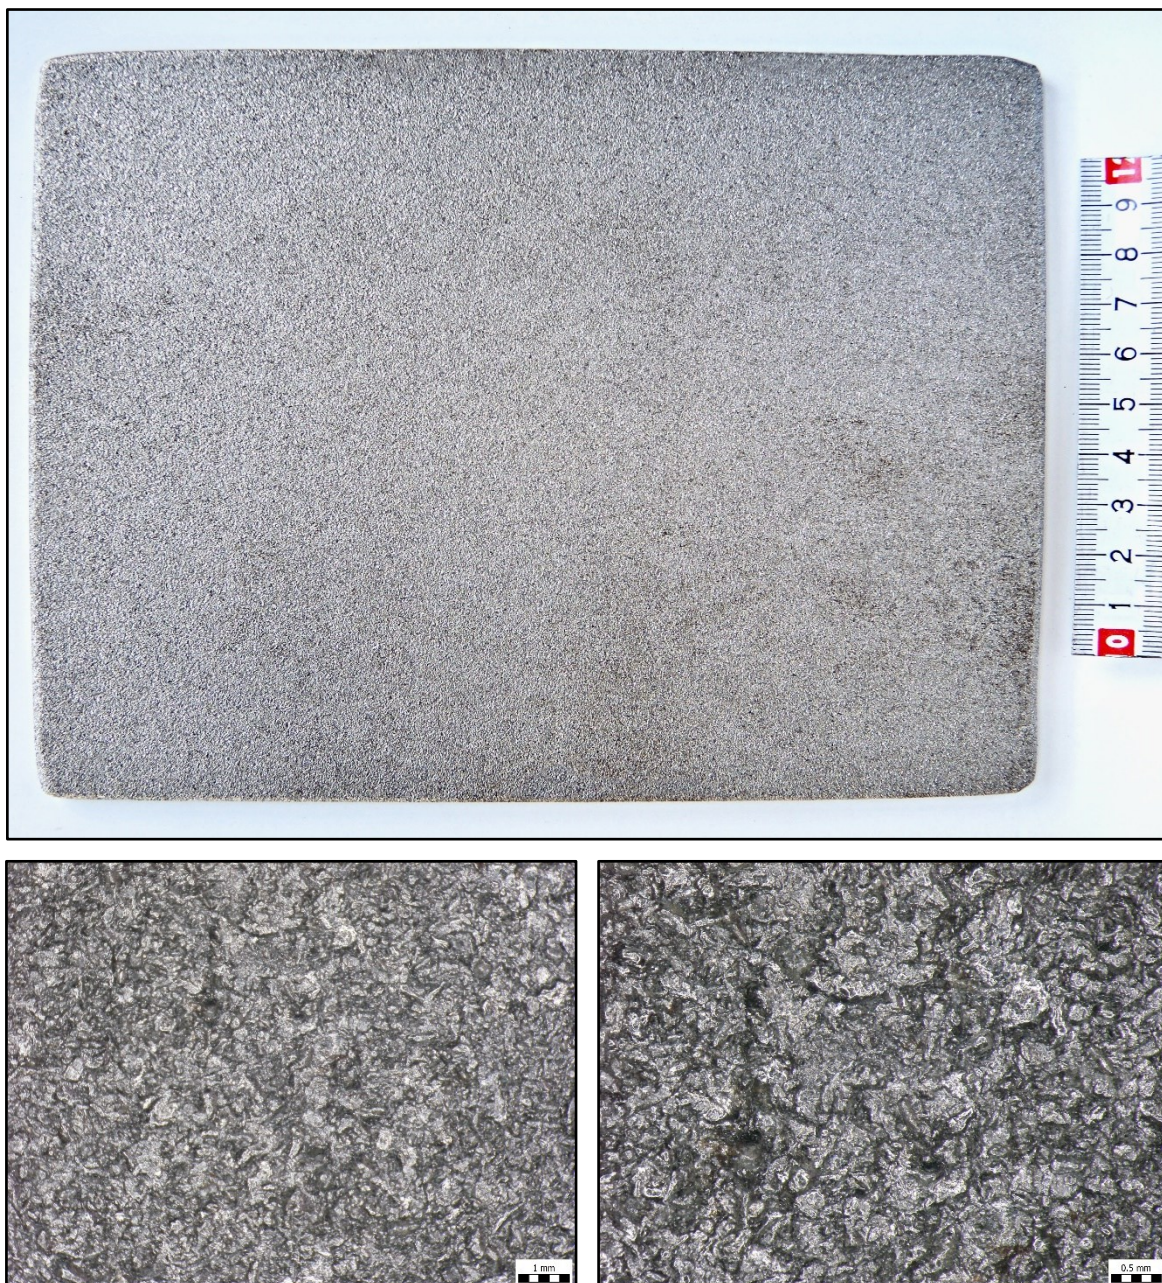
Povrch vzorku byl tryskaný na stupeň přípravy povrchu Sa 3. U tohoto vzorku byla rovněž použita ostrohranná litina. Drsnost povrchu dle Rugotestu No 3 odpovídala stupni BN 9a. Tryskaný povrch na stupeň Sa 3 vykazoval čistý a kovově lesklý povrch. Po tryskání byl povrch vzorku řádně ofoukán.

Obrázek 29 – Vzorek č. 1, nahoře makroskopická dokumentace, dole detail

Lze vidět, že ostrohranná litina zanechávala po sobě na povrchu stopy, avšak jeví se, že nedocházelo k zachycení tryskacího média na samotném povrchu. Povrch vzorku vykazoval velmi ojedinělé stopy oxidů a rzi. Které podle všeho vznikly po tryskání jako blesková koroze.
