Instituto CEUB de Pesquisa e Desenvolvimento - ICPD

TRATAMENTO DE FISSURAS EM ALVENARIA DE VEDAÇÃO: áreas internas

* Trabalho apresentado ao Centro Universitário de Brasília (UniCEUB/ICPD) como pré-requisito para obtenção de Certificado de Conclusão de Curso de Pós-graduação *Lato Sensu* em Projeto, Execução e Manutenção de edificações, sob orientação do Prof. Dr. Nielsen José Dias Alves. Banca realizada em 14/03/2019, composta pelos professores-avaliadores Prof. Dr. Me. e Prof. Dr. Me.

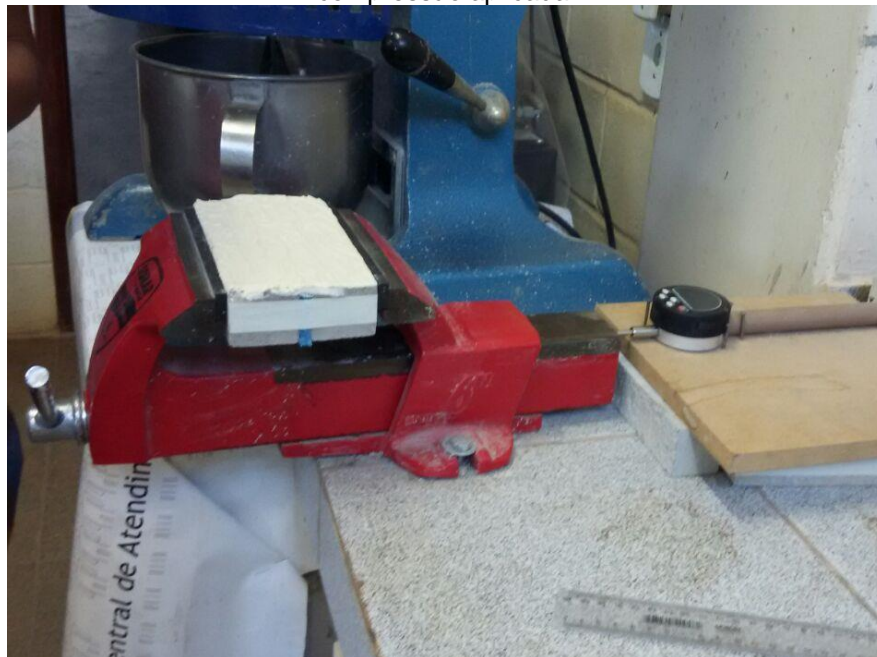
Imagem 6 – Esquema montado para a medição através do dinamometro, da movimentação x compressão aplicada.

Feito esse procedimento de tratamento com a manta líquida impermeabilizante e as telas, os corpos de provas foram submetidos a uma força de compressão gerada por um torno de bancada, e por conseguinte, medido por um extensômetro digital.

É possível observar, que ao passar dois minutos, tempo estipulado para uma nova leitura, era analisada se a metodologia escolhida havia sido eficaz, em não permitir o avanço da fissura à camada de revestimento final, pintura. Obtendo esse resultado positivo, era aplicada nova movimentação no torno de bancada, até que a fissura fosse visível.

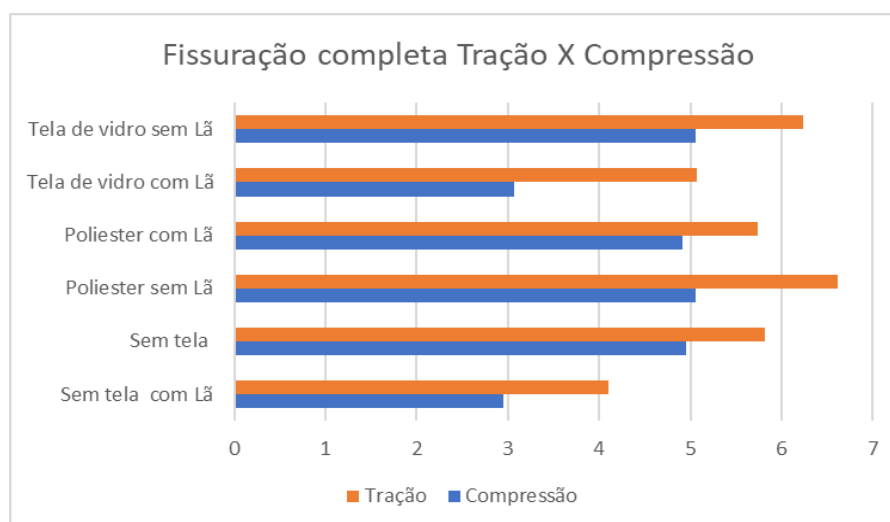
Gráfico 4 - Local de residência dos informantes

No comparativo do resultado de fissuração completa, onde a unidade conseguiria efetivamente adentrar à camada do concreto. Pode-se aferir do grafico abaixo, que houve um aumento na leitura da resistencia quando realizado o ensaio à TRAÇÃO representada pelas barras de cor laranja. Como pode ser visto abaixo :
