SISTEMAS DE REFUERZO ESTRUCTURAL EN MONUMENTOS HISTÓRICOS DE LA REGIÓN CUSCO

Tesis para optar el Título de Ingeniero Civil, que presenta el bachiller:

Yhosimi Washington Esquivel Fernández

Lima, Junio del 2009

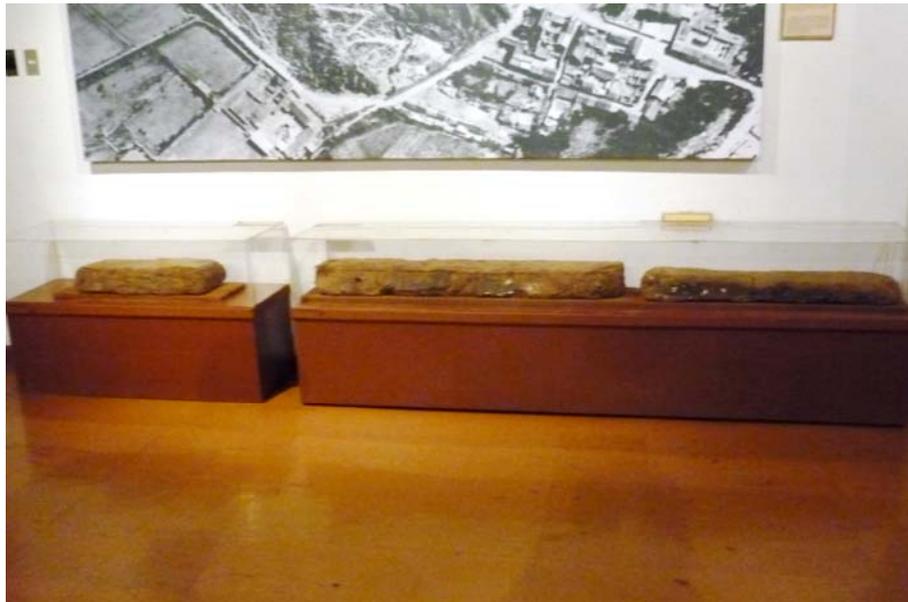
Figura 3.1. De izquierda a derecha adobe Inca de la ciudad del Cusco: siglo XVI con dimensiones 0.50 x 0.15 x 0.10m, siglos XV- XVI con dimensiones 1.10 x 0.15 x 0.10m, siglo XVI con dimensiones 0.85 x 0.15 x 0.10m.

El adobe precolombino se elaboraba por lo general, utilizando tierra mezclada con paja entera sin cortar que se colocaba en forma de espiral, como indica el cronista Garcilaso de la Vega: los Incas hacían los adobes tan largos como querían que fuese el espesor de la pared. Se han encontrado adobes que varían entre 45 centímetros y 1.10 metros de longitud, de 10 a 29 centímetros de ancho y de 6 a 12 centímetros de altura (Figura 3.1.). Durante la Colonia, el adobe cambia en su composición, ya que se le agrega estiércol de ganado, se coloca la paja cortada y se disminuye la cantidad de grava. Las dimensiones en la sierra por lo general son de 45 a 61 centímetros de longitud, de 19 a 30 centímetros de ancho y entre 10 a 16 centímetros de altura. La resistencia a la compresión que se podría considerar para la zona del Cusco, proviene de muestras tomadas de la Iglesia de San Jerónimo de la ciudad del Cusco. Estas resistencias a compresión van de 10.98 kg/cm² a 14.87Kg/cm²

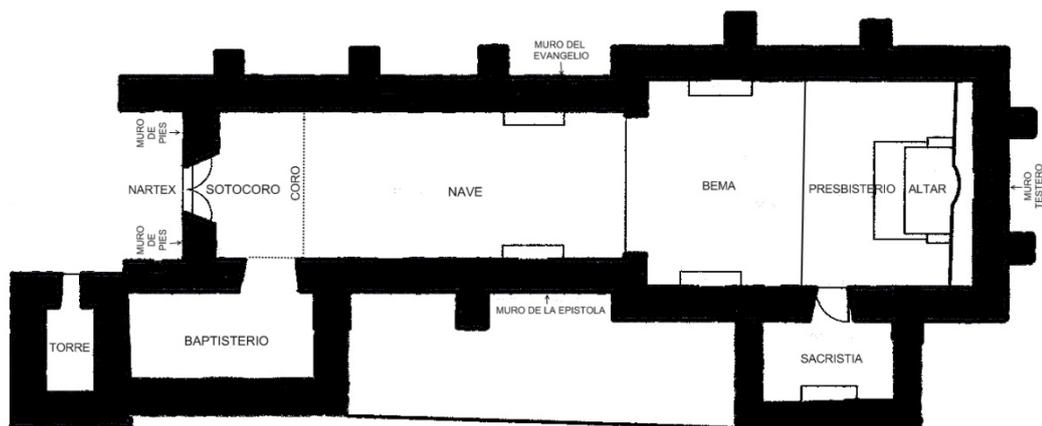
Figura. 5.1 Configuración en planta de las iglesias

La tipología de los monumentos religiosos se caracteriza por una estructura de cajón con una Nave única rectangular alargada con una sola nave, cuyos ambientes principales están diferenciados por niveles y alturas. Los ambientes auxiliares están adosados a los muros laterales (Figura.2).

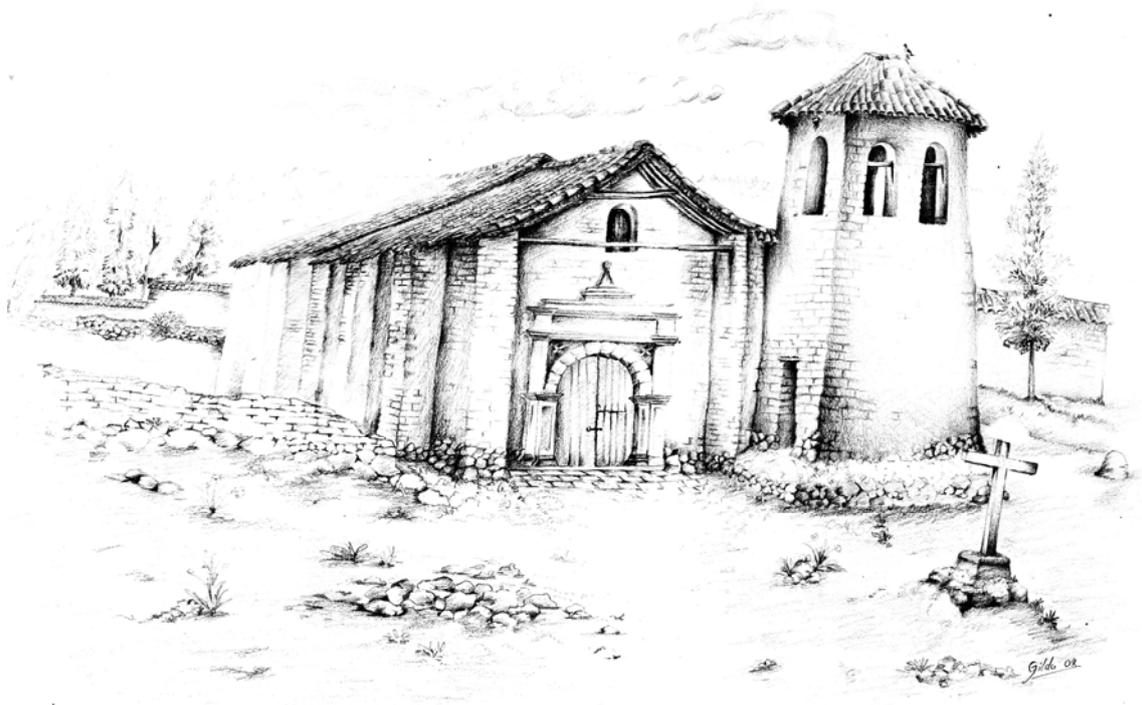
Figura 5.2. Configuración Típica: Iglesia de Mark'jo – Anta, Cusco.

A continuación se muestran fotografías acerca de la configuración tipológica de las iglesias hechas de adobe de la región del Cusco (Figura 5.2 – 5.9).

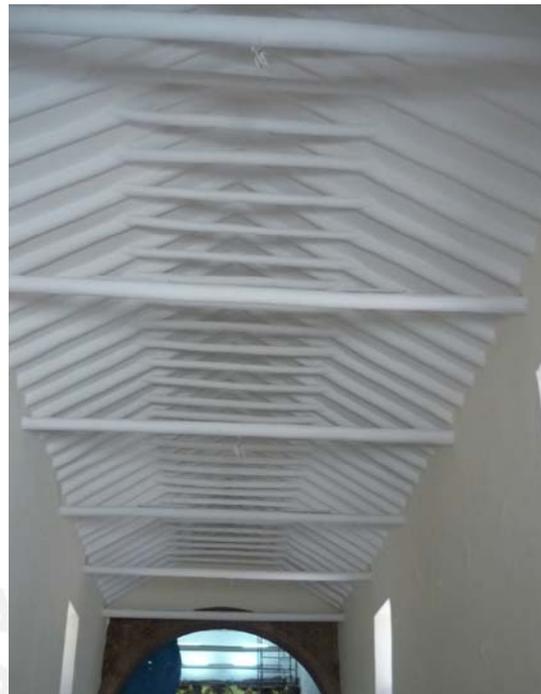
Figura 5.8. Iglesia Santa María Magdalena de Taray-Cusco, vista interior de la cobertura (sistema par y nudillo).

La cobertura de todo el monumento presenta diferentes niveles y esta compuesta por el sistema estructural en madera de par y nudillo, encañado y revestido con yeso en los faldones interiores; la cobertura es de teja asentada sobre mortero de barro y paja. La Torre-Campanario tienen el mismo sistema pero con una cobertura independiente del resto del monumento, esta es a cuatro aguas presentando en su sección mayor una pequeña cumbre.

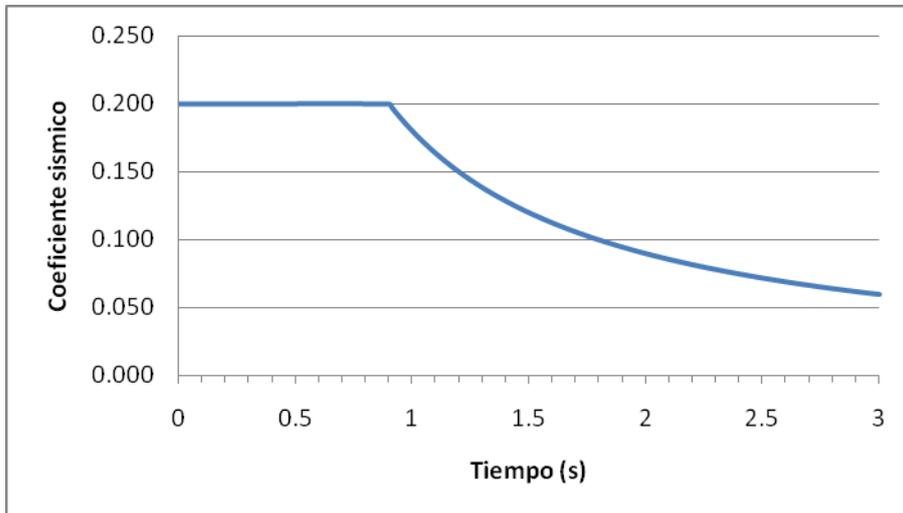
Figura 7.1. Espectro para el análisis dinámico.

Si bien es cierto que la norma sismo resistente considera un coeficiente sísmico de 0.30g, en el análisis se hizo uso de un factor $R=1.5$ debido a que se considera disipación de energía por la fisuras que se produzcan en la estructura y por la fricción entre sus elementos, entonces se hizo uso de un coeficiente sísmico de 0.20 g. (Figura 7.1.).

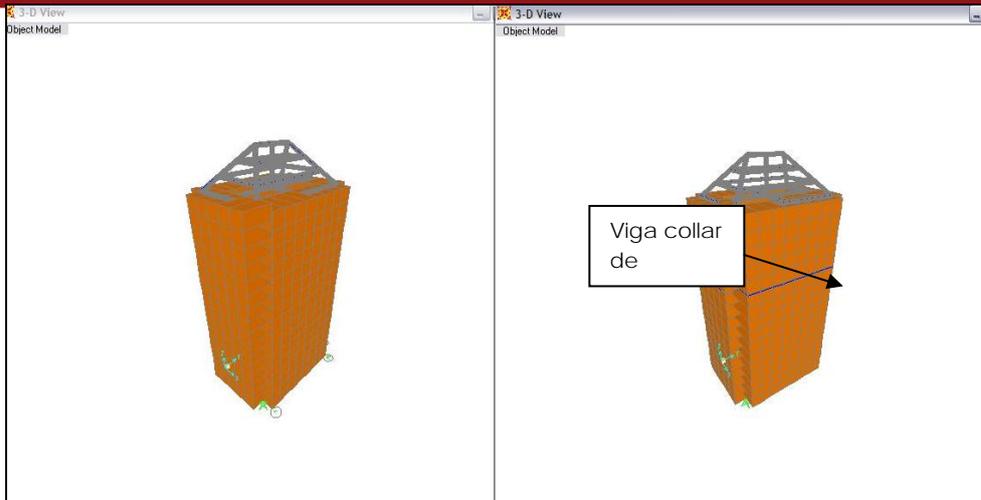
Figura 7.2a. Modelo de la Torre en elementos finitos sin viga collar de madera.

Figura 7.2b. Modelo de la Torre en elementos finitos con viga collar de madera.

- a. Primer Modelo: La torre sin considerar la viga collar de madera (7.2.a).
- b. Segundo Modelo: La torre con viga collar de madera (7.2.b).
- c. Tercer Modelo: La nave sin considerar llaves de madera (7.2.c).
- d. Cuarto Modelo: La nave con llaves de madera (7.2.d)

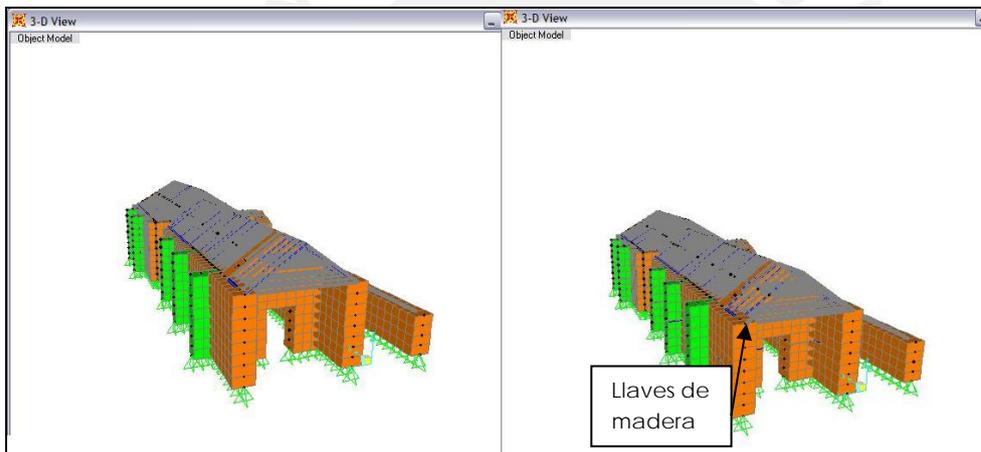
Figura 7.2c. Modelo del Nave en elementos finitos sin llaves de madera.

Figura 7.2d. Modelo de la Nave en elementos finitos con llaves de madera

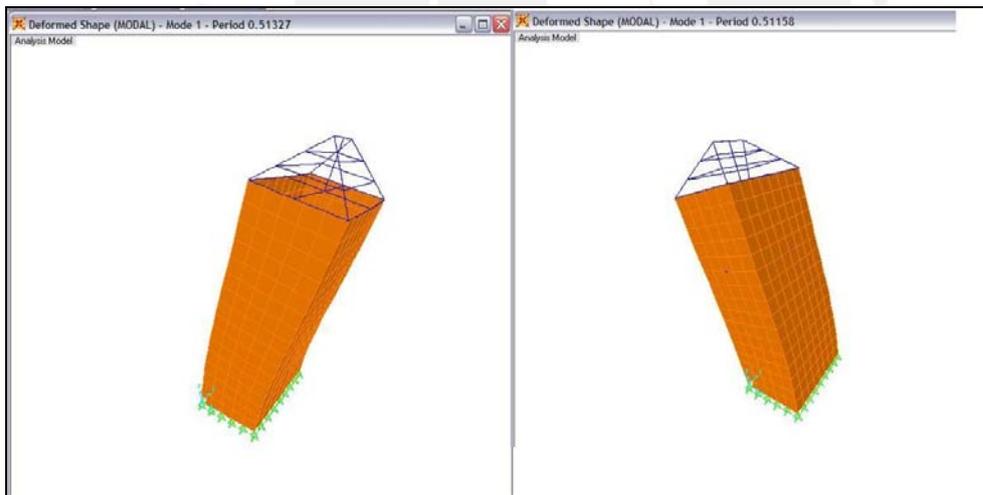
Fig. 7.3a. Modelo de la Torre sin considerar las llaves de madera

Fig. 7.3b. Modelo de la Torre considerando llaves de madera

En la Fig. 7.3a y 7.3b se puede observar que en primer modo de vibración para ambos modelos de la torre se tiene traslaciones en la dirección de sus muros más cortos (X-X). En los modos siguientes se tienen traslaciones considerables en ambas direcciones.

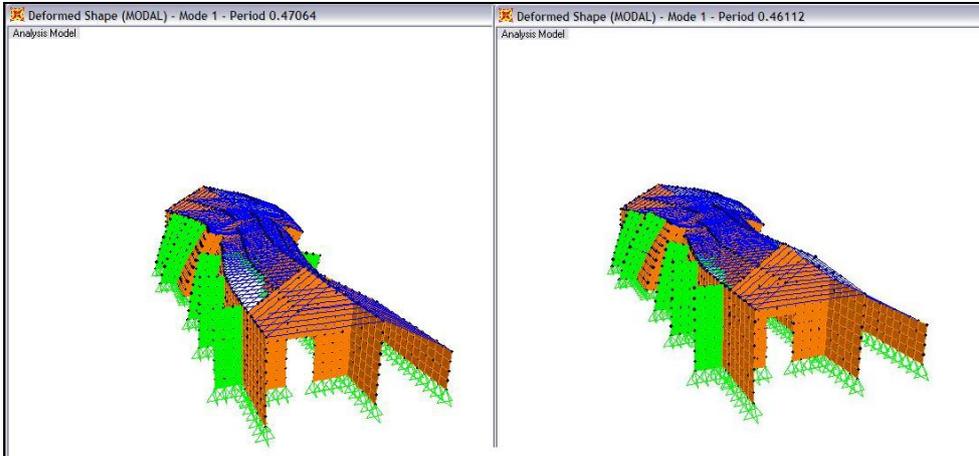
Fig. 7.4a. Modelo de la Nave sin considerar las llaves de madera

Fig. 7.4b. Modelo del la Nave considerando llaves de madera

En la Fig. 7.4a y 7.4b se puede observar que en primer modo de vibración para ambos modelos de la nave se tiene traslaciones en la dirección longitudinal Y-Y, donde las mayores traslaciones se dan en la bema y sacristía. De la misma manera esta tendencia se mantiene hasta el tercer modo. En los modos siguientes se tienen traslaciones considerables en ambas direcciones..

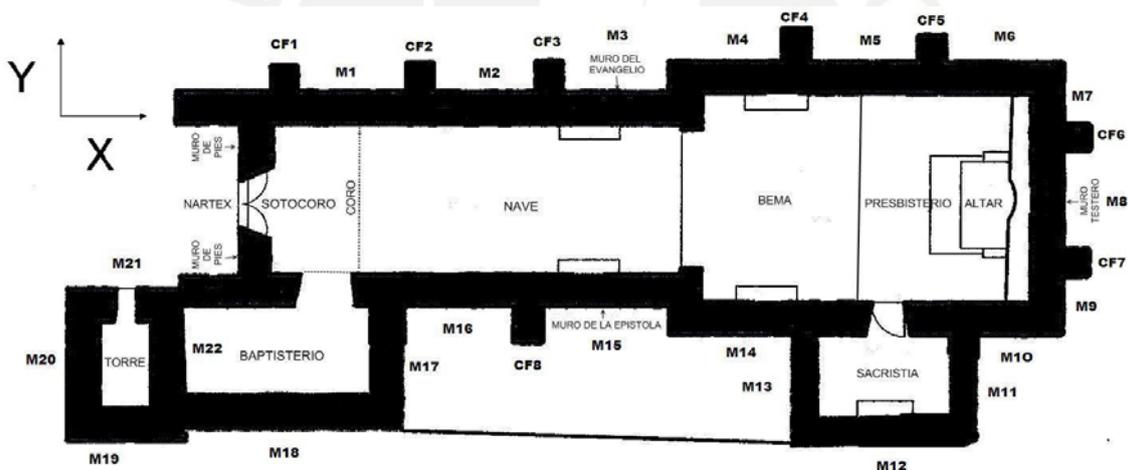
Figura 7.5. Identificación de muros.

Los muros de la torre M19, M20, M21 y M22 tienen una altura de 9.35m

Contrafuertes CF1, CF2, CF3, CF4, CF5, CF6, CF7 y CF8.

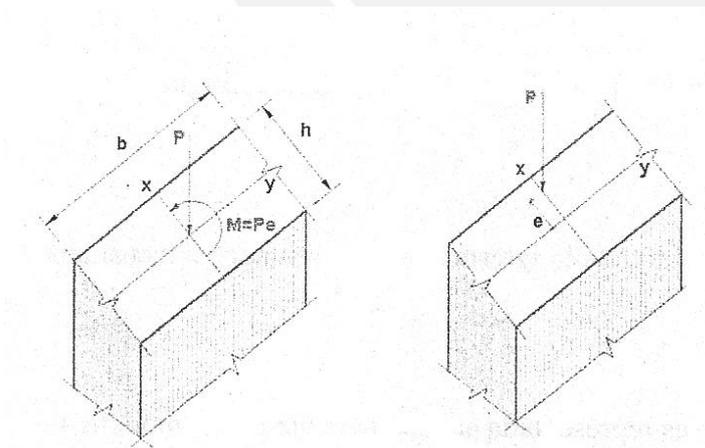
Donde:

H= Espesor del muro

Figura 7.6. Carga excéntrica sobre el muro $e < h/6$

Para que no se presente esfuerzos de tracción la carga debe de tener una excentricidad de $h/6$, que es el límite del tercio central (Figura 7.6.)

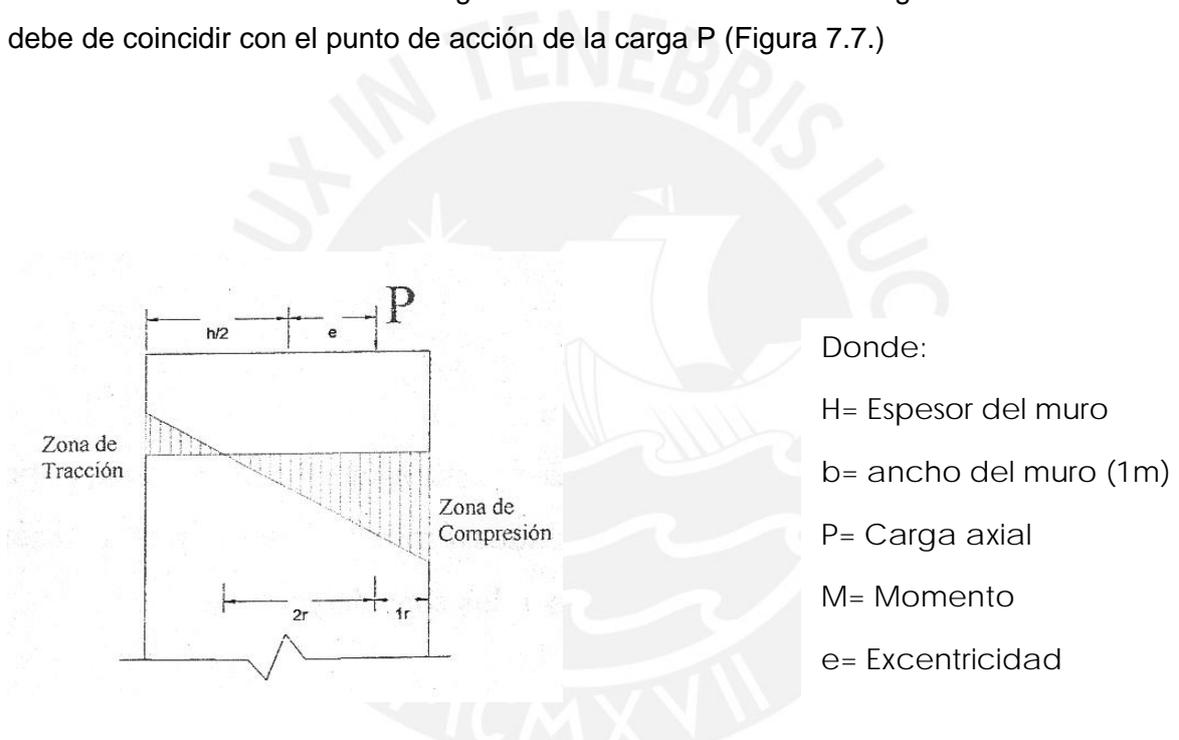
Figura 7.7. Carga excéntrica sobre el muro $e > h/6$

Cuando la carga actúa fuera del tercio central, se presentan esfuerzos de tracción en el muro a lado opuesto de la excentricidad. Si el esfuerzo máximo debido a la carga P no excede el esfuerzo admisible del adobe, no se espera que existan tracciones en el muro. Para lo cual el centro de gravedad de la distribución triangular de esfuerzos debe de coincidir con el punto de acción de la carga P (Figura 7.7.)

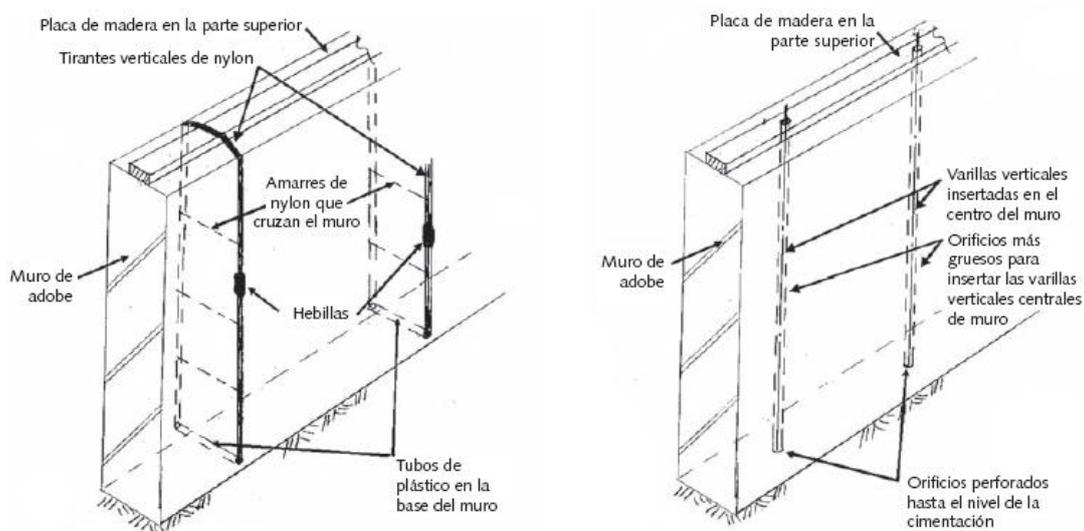
Figura 7.32. Izquierda: Refuerzo con tirantes y amarres que atraviesan un muro de adobe. Derecha: Refuerzo con varillas verticales insertadas en el centro de un muro de adobe.

Primera alternativa son las varillas centrales de muro las cuales van embutidas en orificios de un diámetro mayor al de la varillas, relleno el espacio sobrante con resina epóxica. Las varillas van sujetas a las vigas de montaje para la cobertura.

Segunda alternativa es el uso tirantes verticales que van a ambos lados del muro, las cuales se conectan en la base del muro a través de un tubo de plástico y a lo largo de toda la altura del muro lo hacen a través de amarres de nylon. Se debe tener cuidado durante sus instalación cuando hay la presencia de pinturas murales. (Figura 7.32.).

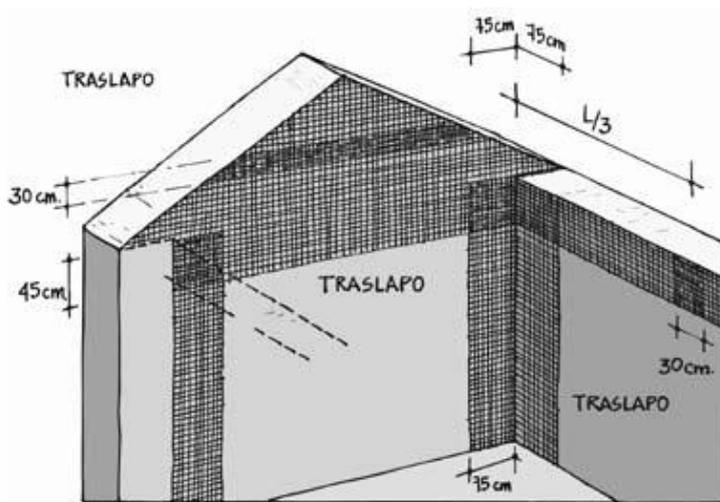
Figura 7.33. Refuerzo con mallas de acero.

Otra alternativa de refuerzo para los muros es mediante malla de acero o geomallas de plástico y con un recubrimiento de mortero de barro o de cal y arena. Esta alternativa solo se debe ser aplicada a los muros que no posean pinturas murales ya que requiere intervenir la totalidad del área del muro (Figura 7.33)
