**GESTION DE CALIDAD Y PRODUCCION EN PROYECTOS DE  
CONSTRUCCION**

**INFORME DE EXPERIENCIA LABORAL**

#### PROYECTO: REAL PLAZA CUSCO

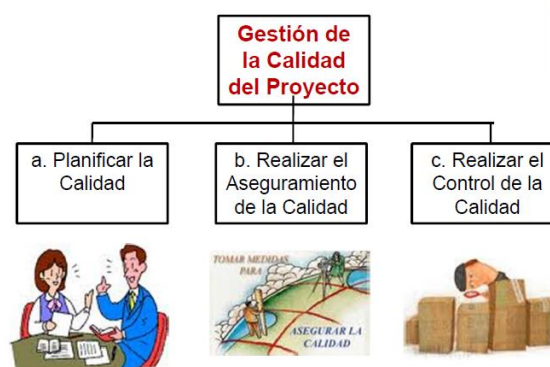
Figura 1. Procesos de la gestión de la Calidad en Proyectos (Según el PMBOK)

*¡¡ En la práctica, los 03 procesos se superponen e interactúan. Además, ocurren 01 vez como mínimo durante el ciclo de vida del proyecto !!*

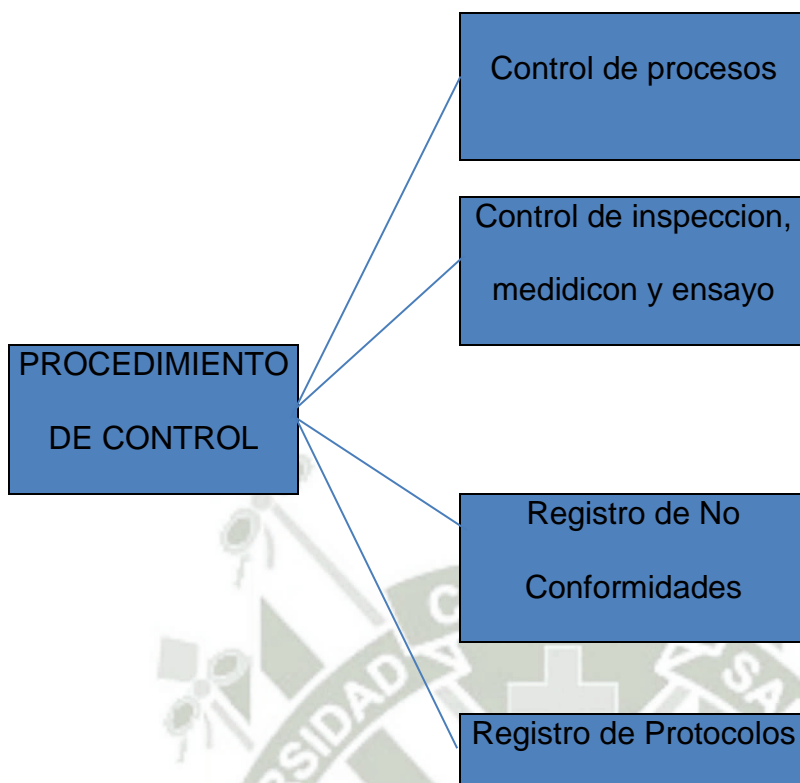
Gráfico 1. Procedimientos de Control

Se refiere a los procedimientos que se debe seguir en obra para controlar la calidad de los procesos. A continuación se mostrará los componentes que se implementará en la obra.

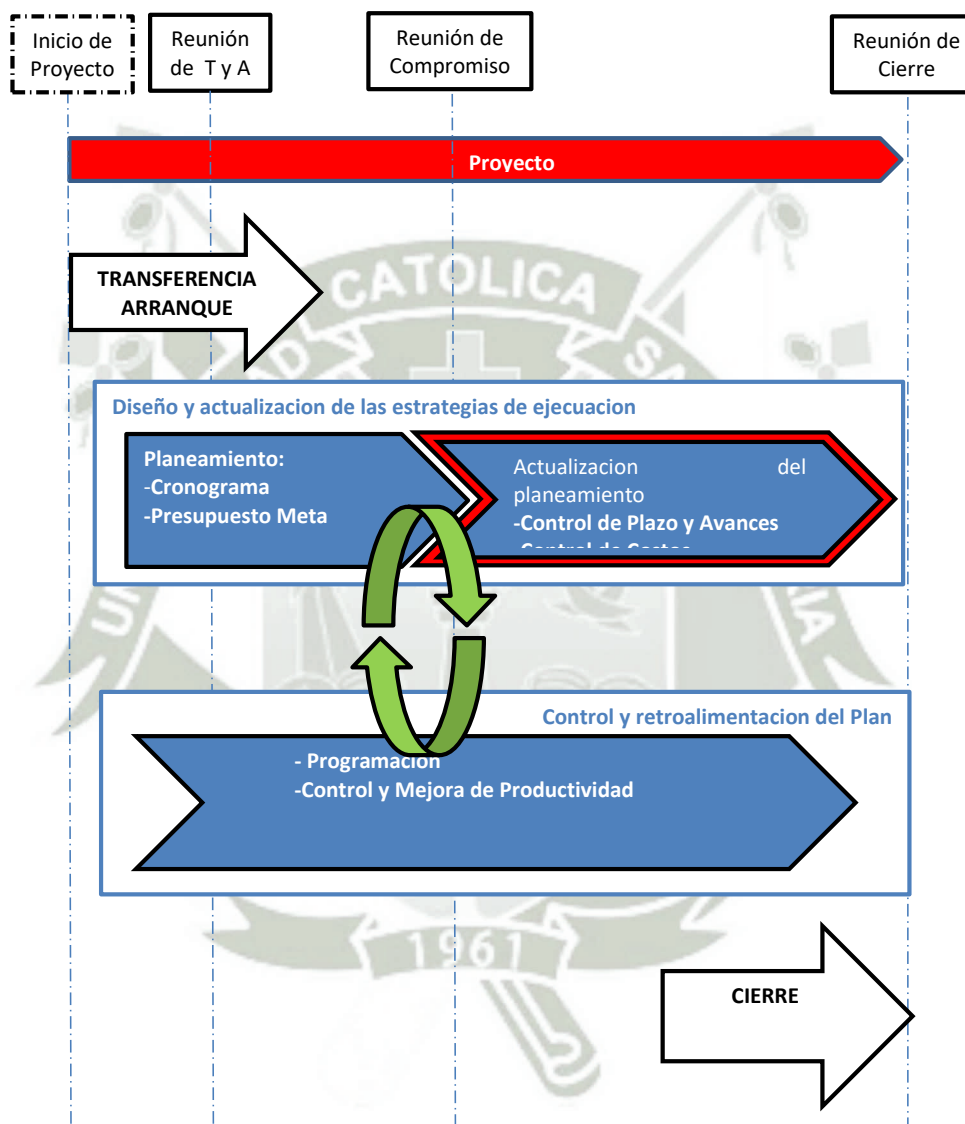
Gráfico 3. Control de avances y plazos

**Control de Plazo:** Se definen las metodologías y herramientas para asegurar el término del proyecto en la fecha prevista, con base en la evaluación de la ruta crítica

**Control de Avance:** Se definen las herramientas para calcular el porcentaje de avance real del proyecto y compararlo con el avance previsto en una fecha determinada.

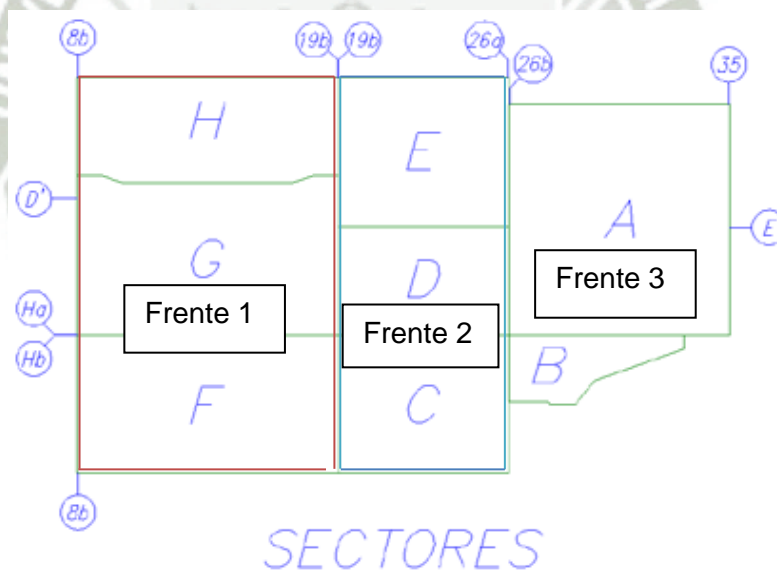
Figura 2. Sectores y frentes

CENTRO COMERCIAL REAL PLAZA CUSCO									
CUADRO DE AREAS CONSTRUIDAS TECHADAS	SIN TECHO			CON TECHO DE CONCRETO ARMADO			CON TECHO COBERTURA METALICA		
	FRENTE 1	FRENTE 2	FRENTE 3	FRENTE 1	FRENTE 2	FRENTE 3	FRENTE 1	FRENTE 2	FRENTE 3
SECTOR A						23,140.65			139.95
SECTOR B						1,343.73			786.23
SECTOR C					4,832.44			1,534.35	
SECTOR D					5,318.77			2,085.66	
SECTOR E y accesos		10,315.03							
SECTOR F				15,496.77			4,073.47		
SECTOR G				13,493.73			1,525.33		
SECTOR H				4,577.65					
SUB TOTAL	-	10,315.03	-	33,568.15	10,151.21	24,484.38	5,598.80	3,620.01	926.18
		10,315.03				68,203.74			10,144.99
TOTAL									78,348.73
AREA TOTAL CONSTRUIDA									88,663.76
Estacionamientos		28,850.98	M2						
Pistas exteriores		10,315.03	M2						
Losa de Concreto armado		39,352.76	M2						
Techo metalico con cobertura liviana		10,144.99	M2						
TOTAL		88,663.76	M2

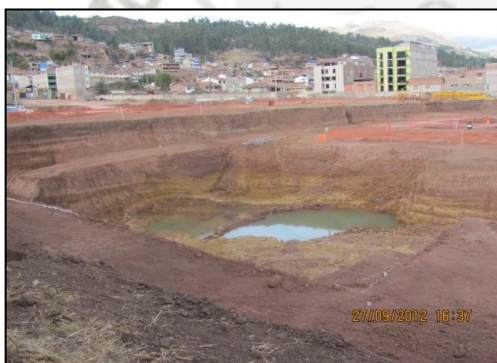
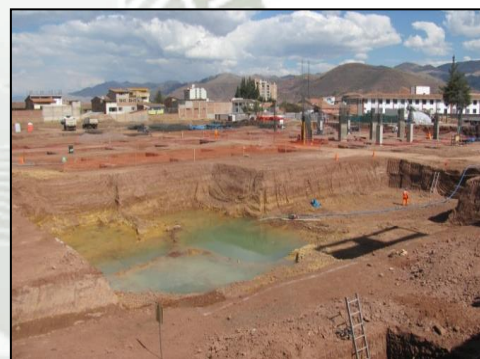
**Nivel freático alto:** Esto ha ocasionado erosión y acolchonamiento en todos los sectores que han estado bajo su influencia (nivel -8.15 m aproximadamente), esto se puede observar en las fotos adjuntas.

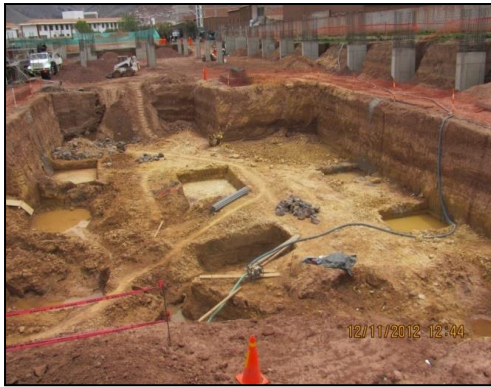
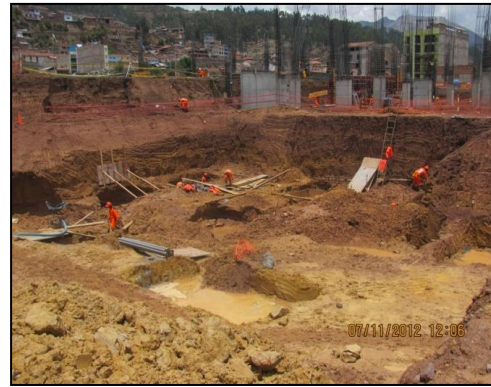
Además del perjuicio que ha causado, como erosión y socavamiento en las zapatas ocasionando desprendimientos de los taludes realizados.

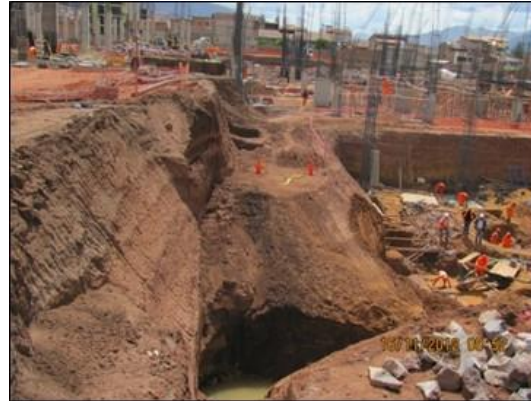
b) Corte localizado adicional en todo el perímetro de la cisterna: Esto es para permitir el adecuado trabajo de encofrado de los muros perimétricos e impermeabilización de los mismos.

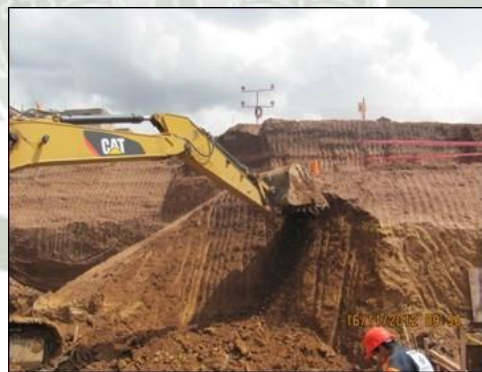
c) Corte localizado de banquetas en el perímetro de la cisterna: Como protección a los desmoronamientos que pudiera surgir en los trabajos de excavación.

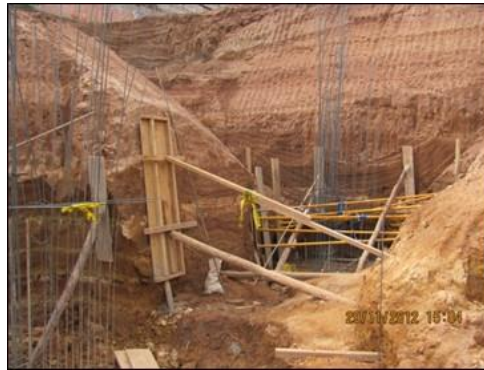
d) Apuntalamiento de taludes para evitar los desmoronamientos o deslizamientos.

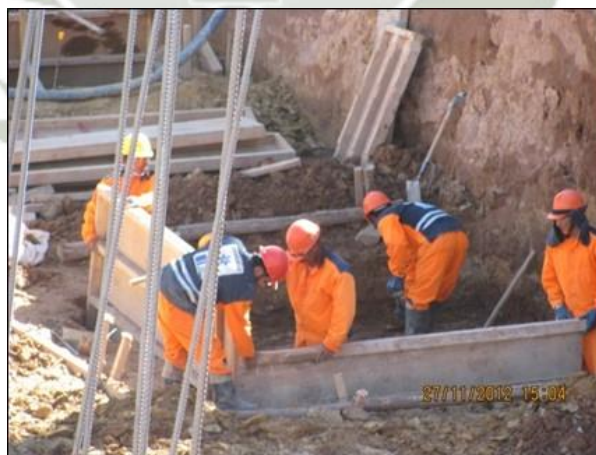
- e) Protección de todo el perímetro de taludes con plástico, para evitar los humedecimientos de estos y evitar posibles desmoronamientos y deslizamientos.
- f) Limpieza de la cisterna (barro), producto del desmoronamiento y lluvias con maquinaria pesada (ingreso de maquinaria por 10 días por 6 horas cada día) y eliminación del barro acumulado.
- g) Encofrado de las subzapatas: Generado como consecuencia de los desmoronamientos producto del nivel freático alto y de las aguas de lluvia.

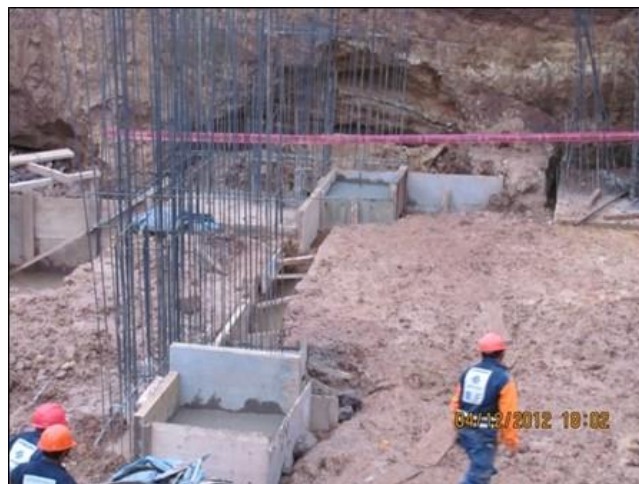
- h) Ejecución de vaciados de concreto ciclópeo en sectores de zapatas para llegar a los niveles de solado de cada sector.

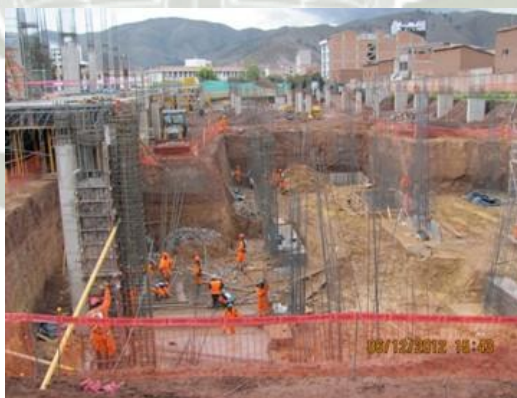
3. Producto de las lluvias existen sectores de saturación de material. Se elimina el material saturado y se da mejor estabilidad con una plataforma de empedrado en estas zonas.

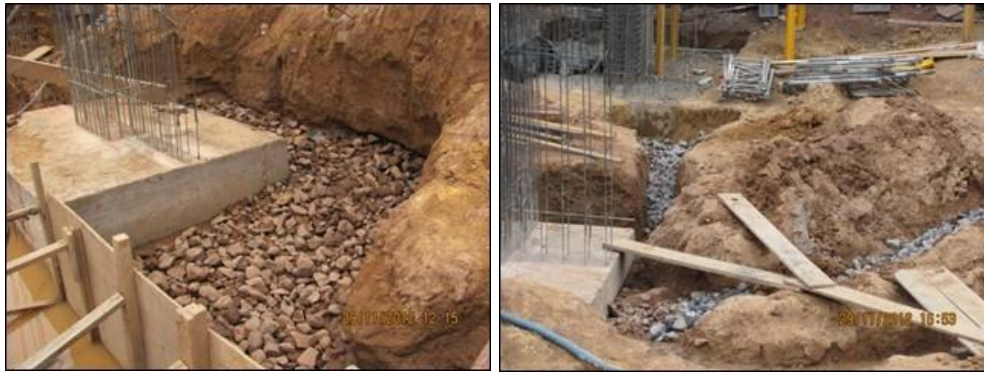
4. Relleno de lower en canalizaciones existentes realizadas para derivación del agua del nivel freático alto.

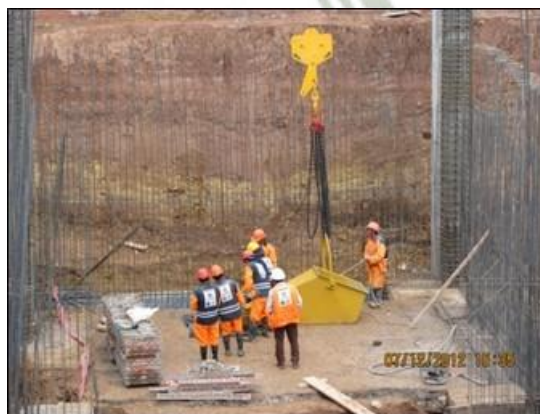
6. Se realiza la excavación de los cimientos de los muros correspondientes a la cisterna (por ejemplo MH-1, MH-14, MH-11, MH-17, etc.). Ver anexo plano de cimentación de cisterna Sector H.

7. Se realizan solados de mayores espesores, en los fondos de los cimientos de muros para la colocación posterior del acero.

8. Se procede a realizar el vaciado de los cimientos de los muros

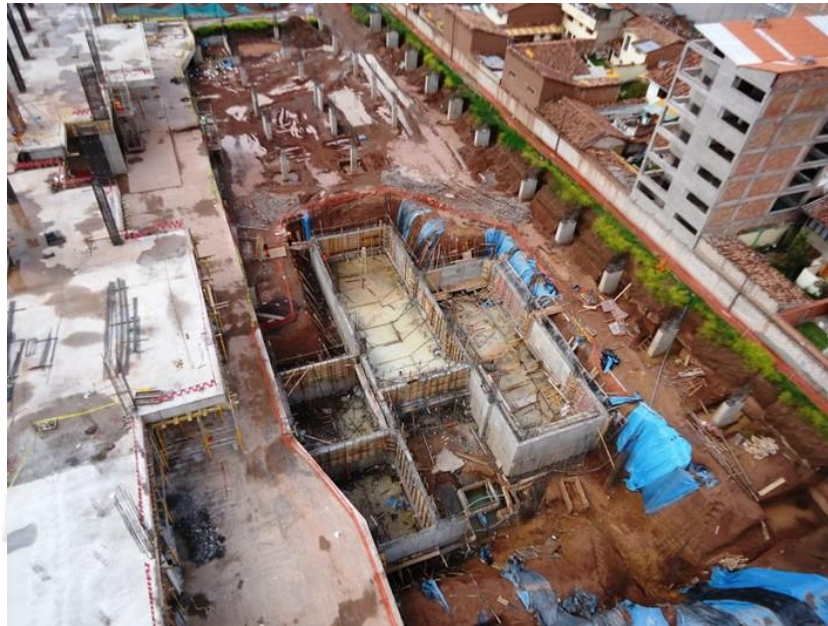
Ilustración 3. Se aprecia las Cisternas de concreto armado, los muros fueron vaciados en dos etapas, el primer vaciado de forma monolítica con la losa hasta 1.2m y el segundo vaciado a fondo de losa de techo. Para la adherencia entre ambos vaciados se usó hidrostop y puente de adherencia.

12. Una vez culminados los vaciados indicados en el punto 10, se procederá a realizar la segunda parte del vaciado, contando para ello con el sello de agua Hidrostop 1 (ver anexo ficha técnica) y un puente de adherencia, lo que permitirá la unión adecuada entre placas.

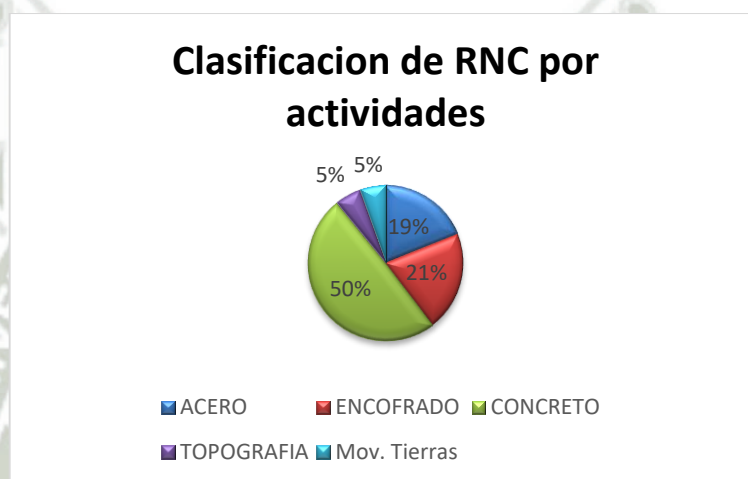
**Gráfico 5. Clasificación de No Conformidades**

De la tabla se puede concluir que la mayor parte de productos no conformes se debe a la cuadrilla de concreto y encofrado, como lo muestra el gráfico 5. Cada Reporte de no conformidad, en el caso de cangrejeras, normalmente engloba a más de un elemento estructural (columna, placa, muro) es decir por cada reporte hay varios elementos por ejemplo columnas, un ejemplo de estos reportes se encuentra en los anexos de RNC.

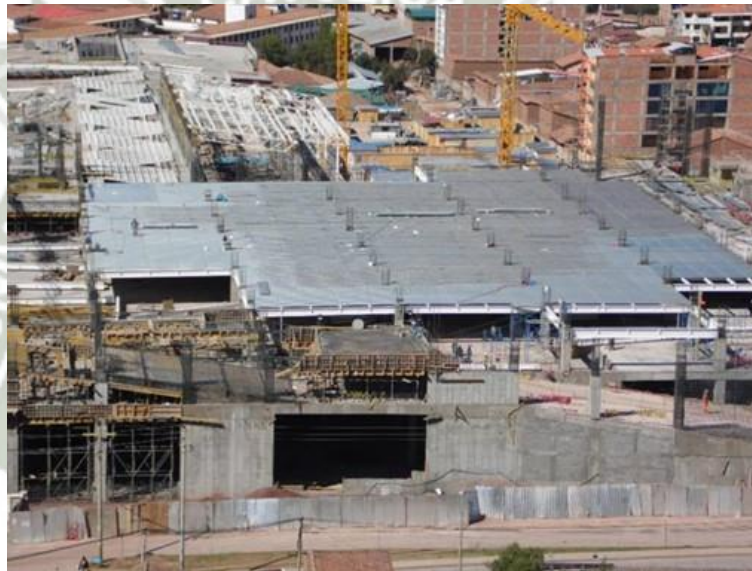
**Ilustración 5. Losa Colaborante 7,000 m<sup>2</sup>**

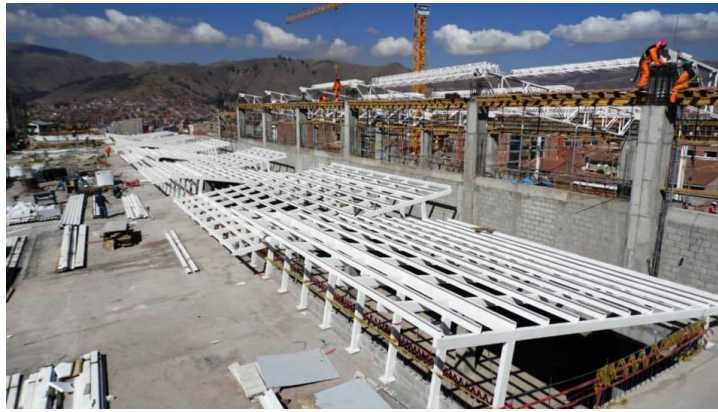
**Ilustración 6. Techos cobertura Metálica liviana 10,145m<sup>2</sup>.**

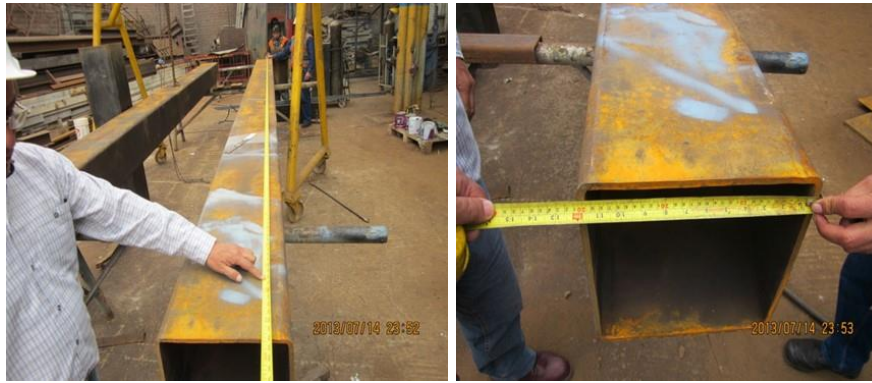
Se verificaran que los elementos habilitados estén según indica planos de fabricación (se adjunta plano de fabricación de losa colaborante ver anexo N° 7 – 7.2:).y se registraran en formato JE/QC/H-01.

**Ilustración 7. Inspección Dimensional**

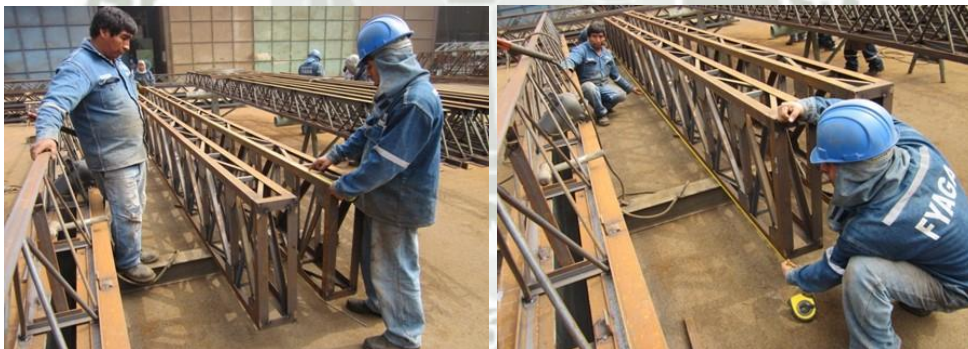
Se inspecciona los elementos armados de acuerdo a los planos de fabricación (ver anexo N° 7 – 7.3). Si se requiere armar en obra se realizara el armado y se registrara en el registro JE/QC/E-01 indicando que fue armado en obra.

**Ilustración 8. Verificación de dimensiones de tijerales.**

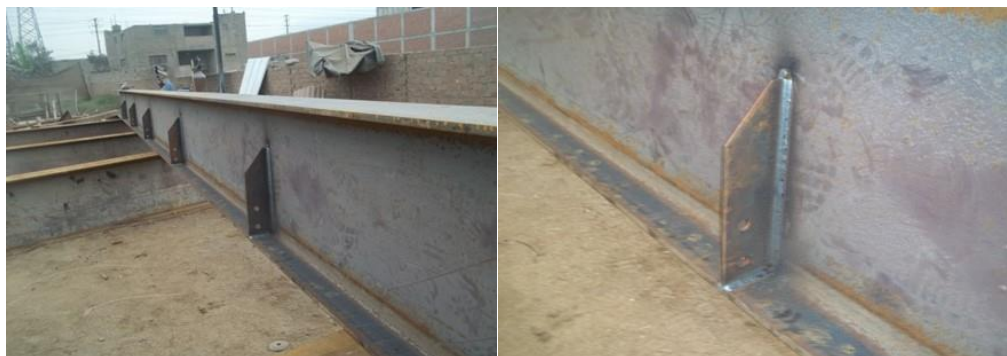
Se verificó el estructurado de las vigas W 8"X18lib/pie, W24X76, W27X84 y W30X124 de la losa colaborante.

**Ilustración 9 Vigas de Alma Llena tipo W**

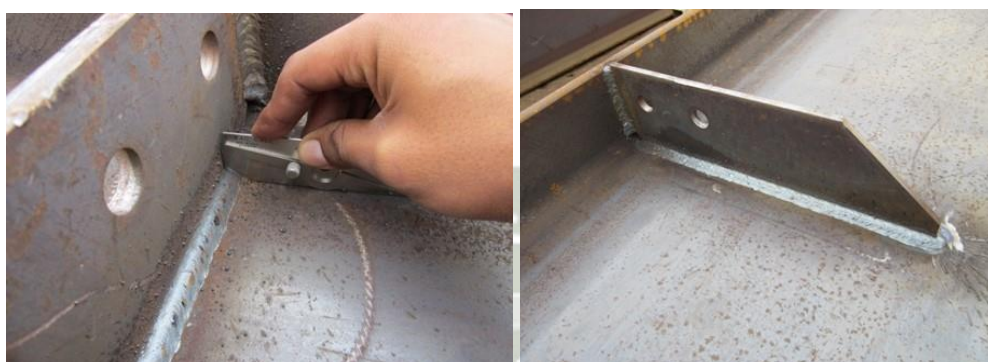
**Ilustración 10. Verificación de dimensiones de tijerales.**

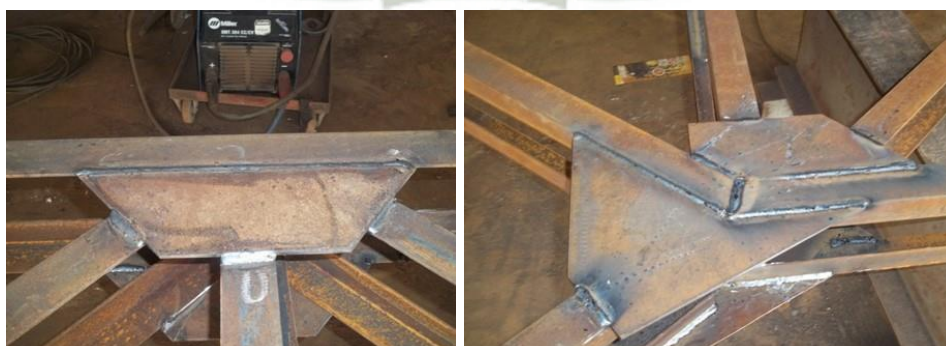
Se verificó el proceso de soldadura SMAW de los cordones de las cartelas a las Vigas presentando estos un acabado uniforme aceptable.

**Ilustración 11. Verificación visual de soldadura**

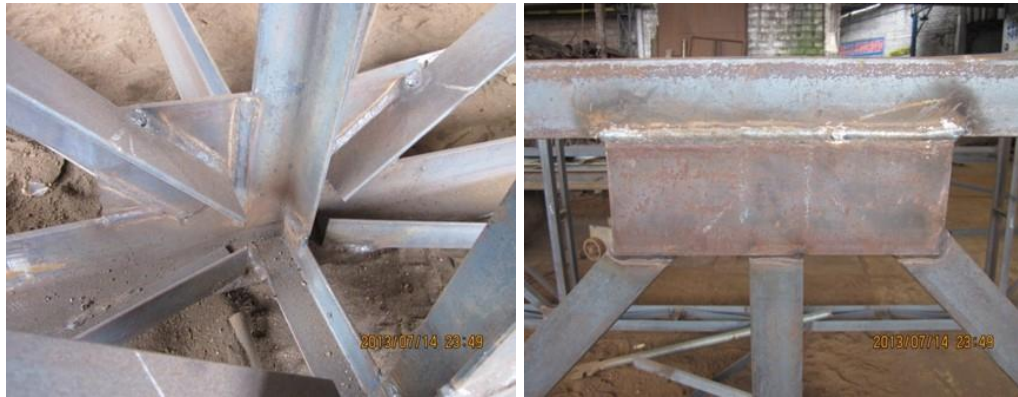
**Ilustración 12. Verificación visual de soldadura**

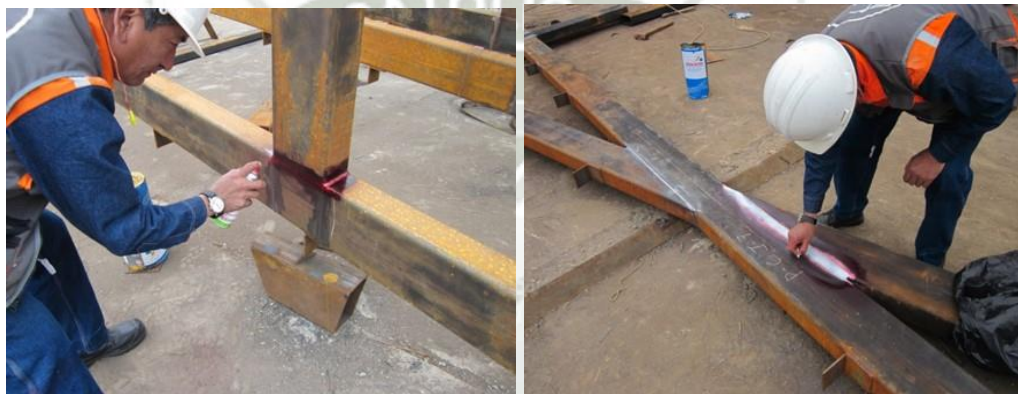
**5.- Inspección por líquidos penetrantes.-** Se realizara ensayos no destructivos y se registrara en el formato JE/QC/LP-01.

**Ilustración 13. Inspección por Líquidos Penetrales**

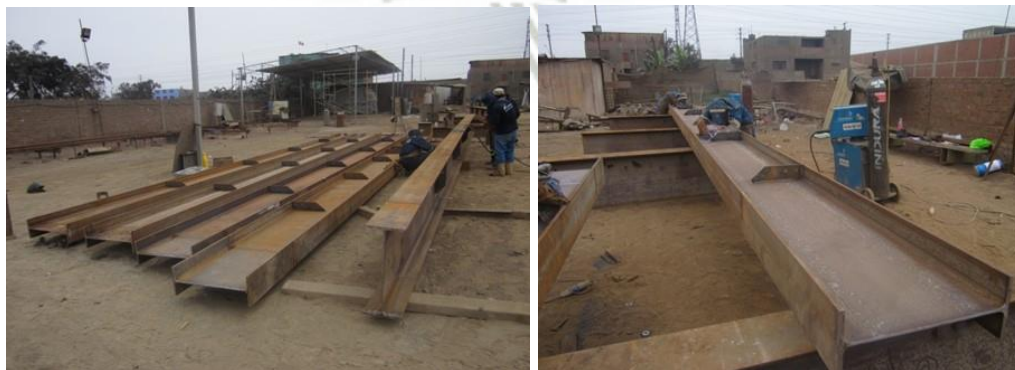
**Ilustración 14. Verificación del arenado de las vigas W30X124**

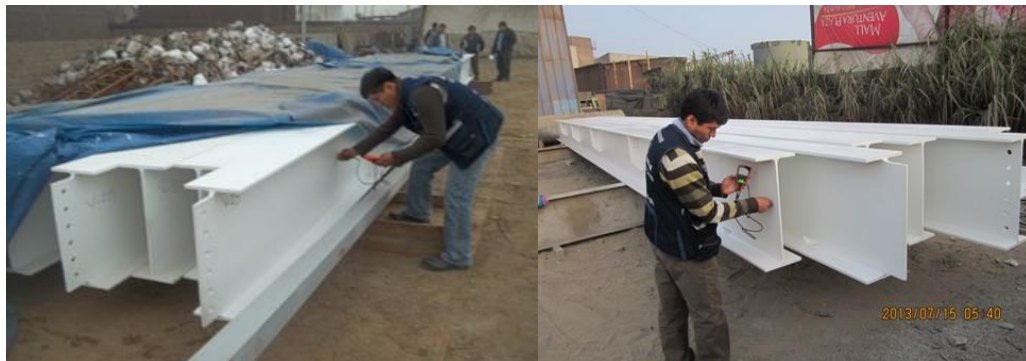
Ilustración 15. Medición

Se realizaron las mediciones de espesores de pintura de acabado a 10 de las vigas W 24" x 76 lib/pie que se encontraban acabadas arrojando mediciones superiores a los 8 mils de acuerdo a las especificaciones del proyecto.

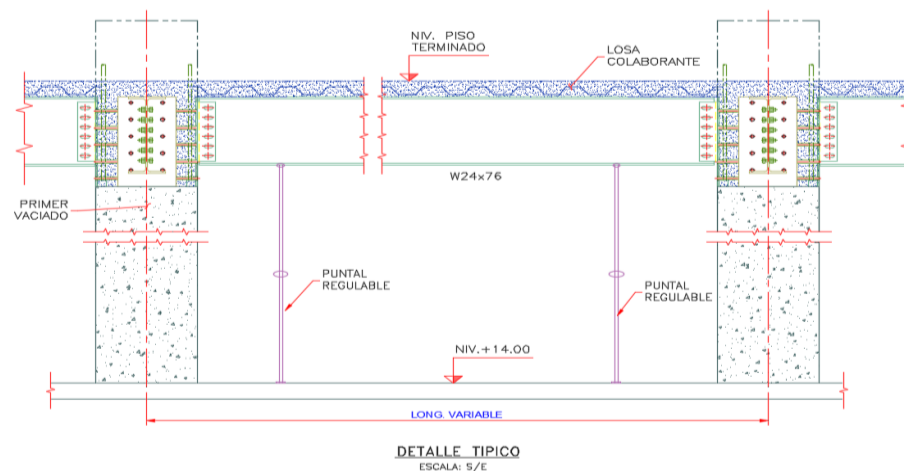
Luego del vacado de las columnas que sirven a apoyo de las vigas metálicas se comienzan a montar estas con la ayuda de las torres grúa de acuerdo a los planos de fabricación. En la figura se observa el detalle típico de montaje de las vigas estructurales. Todas las conexiones reciben un ajuste previo antes del torque definitivo, la desviación estará limitada a la posición de los agujeros y no será necesario realizar agujeros ranurados.

**Figura 6. Montaje de Vigas Metálicas.**

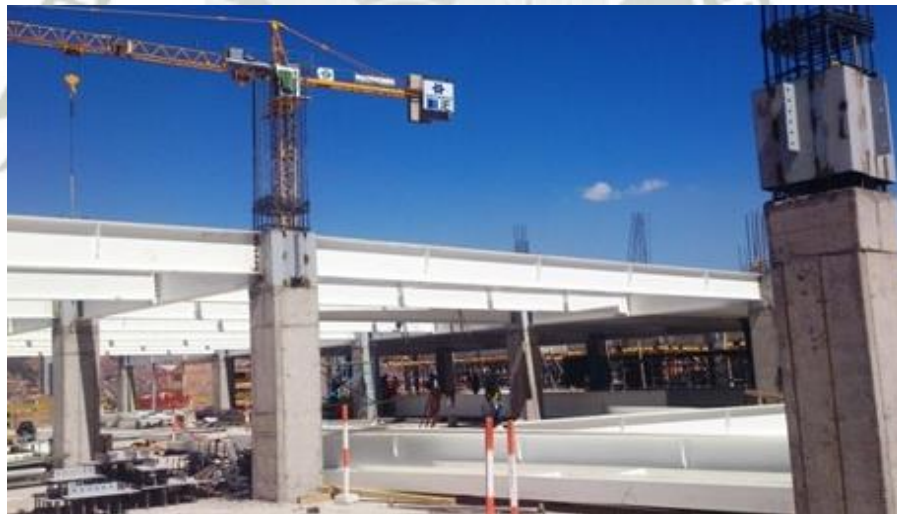
Los pernos de alta resistencia son alineados y ajustados hasta por lo menos la tensión mínima indicada en lo designado por “Specification for Structural Joints using ASTM A325”. Los datos se registrarán en el registro de Control de Torques en Conexiones Apernadas JE/QC/CT-01

**Ilustración 16. Se Observa el montaje de las vigas Metálicas**

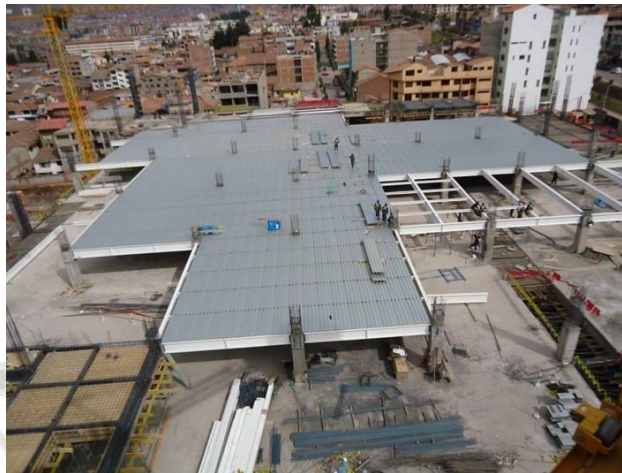
Luego del montaje de las vigas se procede con la colocación de las placas colaborantes (ver anexo ficha técnica Acero-Deck) las que son fijadas a las vigas metálicas a través de los conectores de corte tipo Nelson stud

(5/8" x 4"), esta fijación se realiza por soldadura de arco eléctrico. Se usaron una cantidad de 16,500 unidades de estos conectores.

**Ilustración 17. Se observa la colocación de placa colaborante sobre vigas metálicas.**

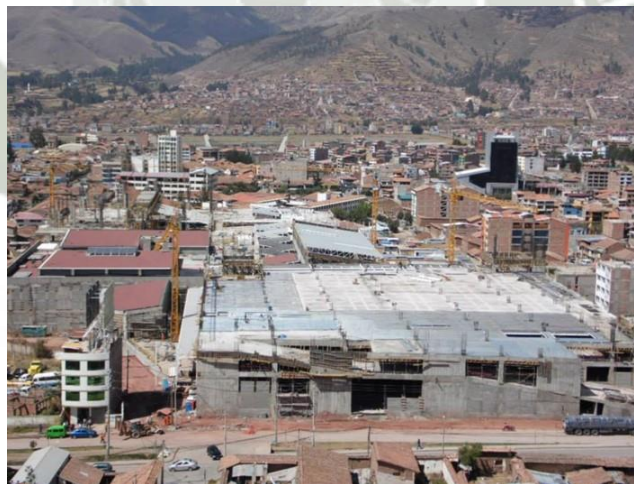
Terminado la colocación de la placa colaborante se procede con la instalación del acero de temperatura y luego se procede al vaciado de la losa.

**Ilustración 18. Se observa la losa colaborante de 7,000 m<sup>2</sup> con el vaciado de concreto al 60%**

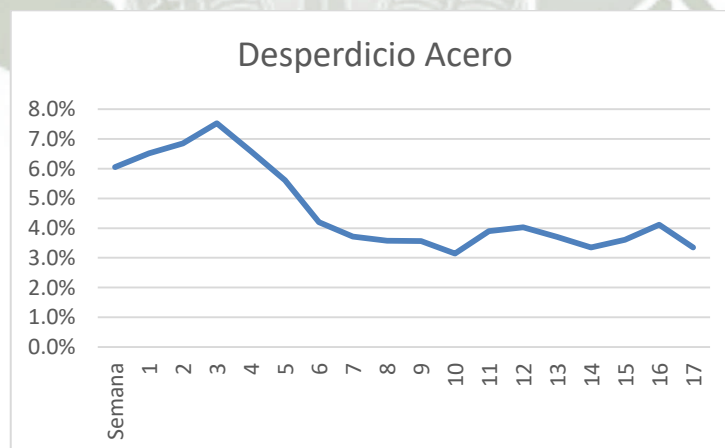
**Gráfico 18. Desperdicio de Acero**

De la gráfica 18 se observa que los desperdicios de acero fluctuaron por debajo del valor del desperdicio meta para el proyecto que era del 4%. Esto quiere decir que la gestión del desperdicio de acero es aceptable

para el proyecto al implementar la elaboración de planos de despiece del acero.

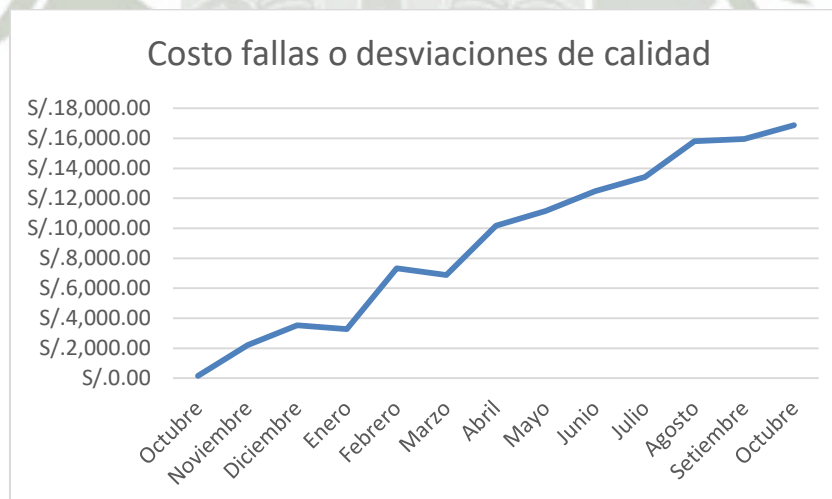
Gráfico 21. Costo de levantamiento de observaciones

Los costos de levantamiento de no conformidades se incrementan a medida que se van acercando las fechas de entrega de los hitos del proyecto, esto se puede apreciar en el gráfico.

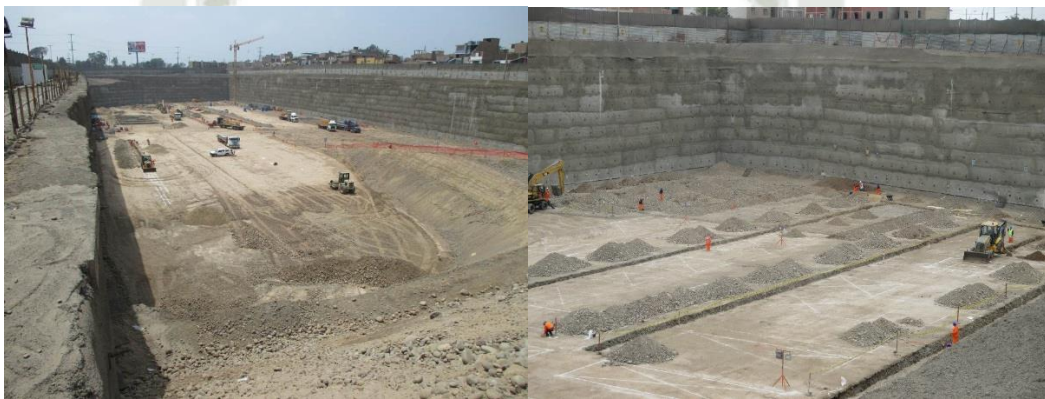
**Ilustración 21. Excavación y estabilidad de talud**

La estabilización de taludes producto de la excavación, se hizo mediante la instalación de anclajes pasivos (nails) y concreto lanzado en shotcrete.

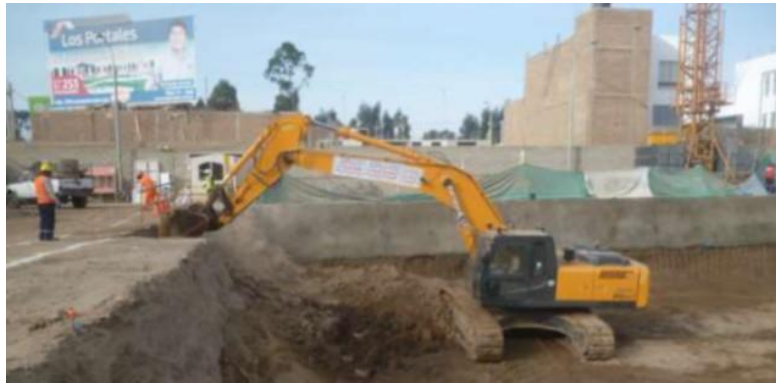
**Ilustración 22. Primera etapa de excavación**

- a. Primera etapa de excavación masiva hasta nivel -1.80 con una pendiente de la superficie expuesta según a lo planteado en el cálculo y dejando una banquetta de espesor mínimo de 1.00m en la parte superior.

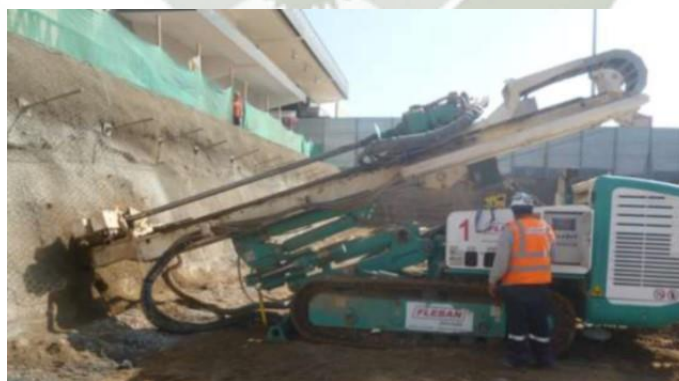
**Ilustración 23. Perforación y colocación de pernos Nails.**

- b. Como siguiente paso se Perforan, e instalan las barras estructurales (pernos) e inyección de lechada de cemento, con la siguiente dosificación:  
A/C 0.5.
- c. Instalación de doble malla electrosoldada como armadura e Instalación de placas de reparto y tuercas para barra de 32 mm. Para el presente proyecto, se utilizo una malla doble electrosoldada con las siguientes características:
- Distancia entre barras: 150mm (longitudinal y transversal)
  - Diámetro de barras: 8mm

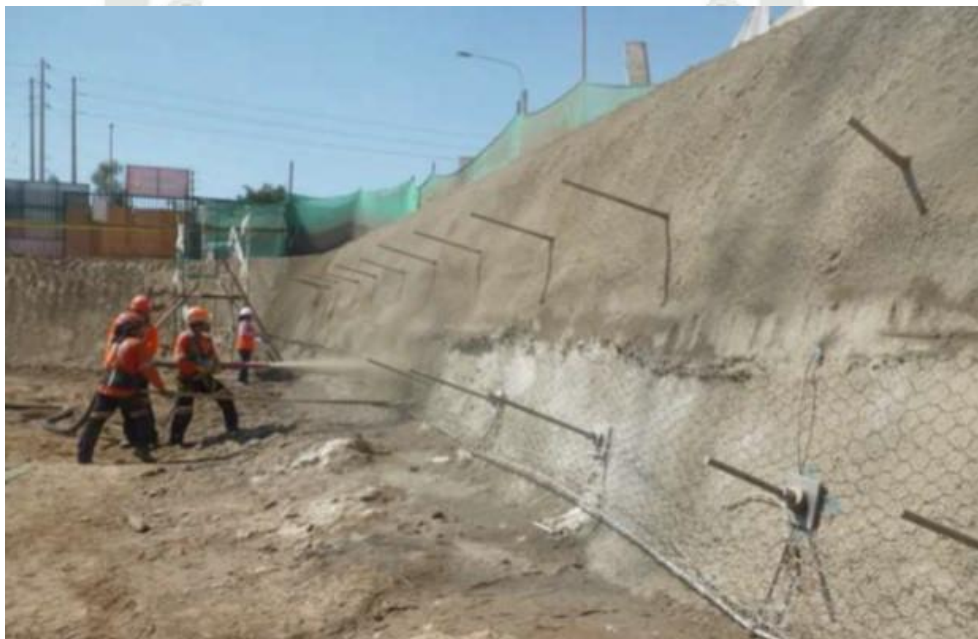
**Ilustración 24. Lanzado de shotcrete.**

- d. Lanzado de shotcrete de 20.00 cm para cubrir la doble malla electrosoldada. Las especificaciones del Shotcrete son las siguientes:

- Shotcrete por vía húmeda: Es un concreto premezclado que es bombeado y proyectado a presión de aire sobre la superficie que se desee sostener.
- Cemento Portland Tipo I
- Espesor total de 15 cm hasta la 5ta etapa de excavación y de 20 cm
- Mortero con resistencia a la compresión a los 28 días:  $f'c=210 \text{ Kg/cm}^2$
- Tamaño máximo del agregado:  $\frac{1}{2}$ "

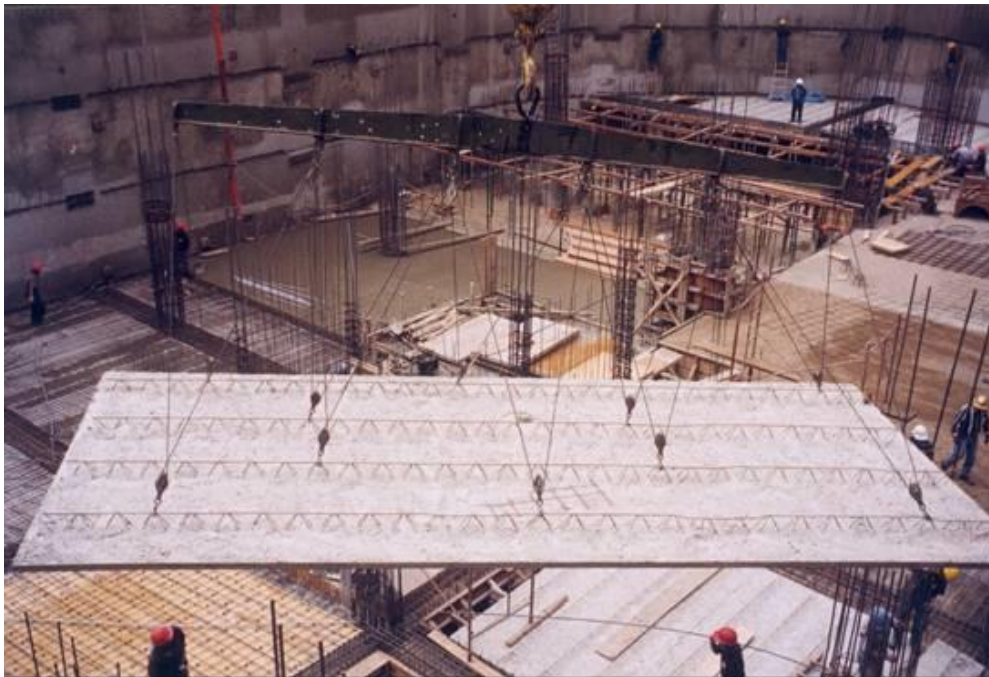
**Ilustración 25. Preloza Maciza.**

La preloza maciza es un elemento prefabricado de concreto armado de 5 cm de espesor, diseñada y fabricada a medida (variable en forma y dimensiones). En la construcción del techo se reemplaza el encofrado completo del fondo de techo con la colocación simple de sucesivas prelosas moduladas, apoyadas en sus extremos sobre los encofrados de vigas y sobre soleras apuntaladas y distanciadas.

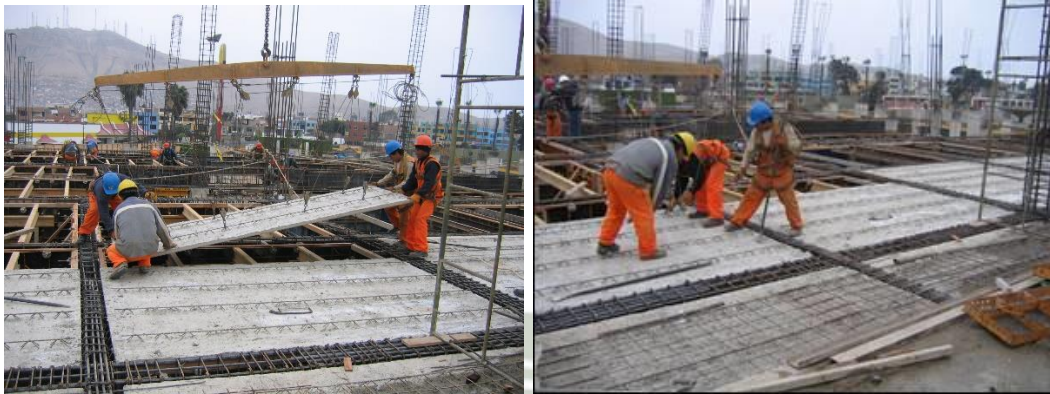
**Ilustración 26. Montaje de Prelosas Macisas**

El transporte de la planta a obra se hace por medio de camiones plataforma apilando como máximo 10 prelosas. El montaje de las prelosas se realizó

con las ocho grúas con las que se contaban en obra a un ritmo de 900 m<sup>2</sup> diariamente es decir alrededor de 80 und de prelosas diarias se instaban en obra

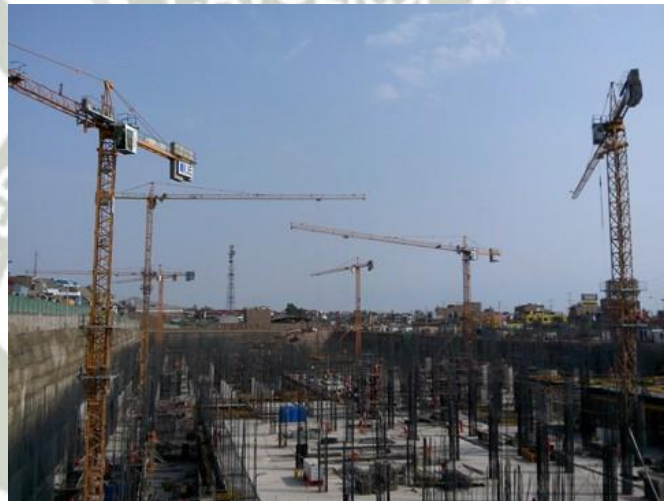
**Ilustración 27. Vista de las 8 Gruas.**

Para el transporte vertical se usaron 8 gruas convenientemente ubicadas (ver plano anexo 7- 7-5) torre trabajando en paralelo. Alrededor de 20,000 und de presolas instaladas en la edificación. Las gruas cargan desde 5 Tn hasta 1.7 Tn en el extremo de la pluma y tienen una producción de 50 hombres

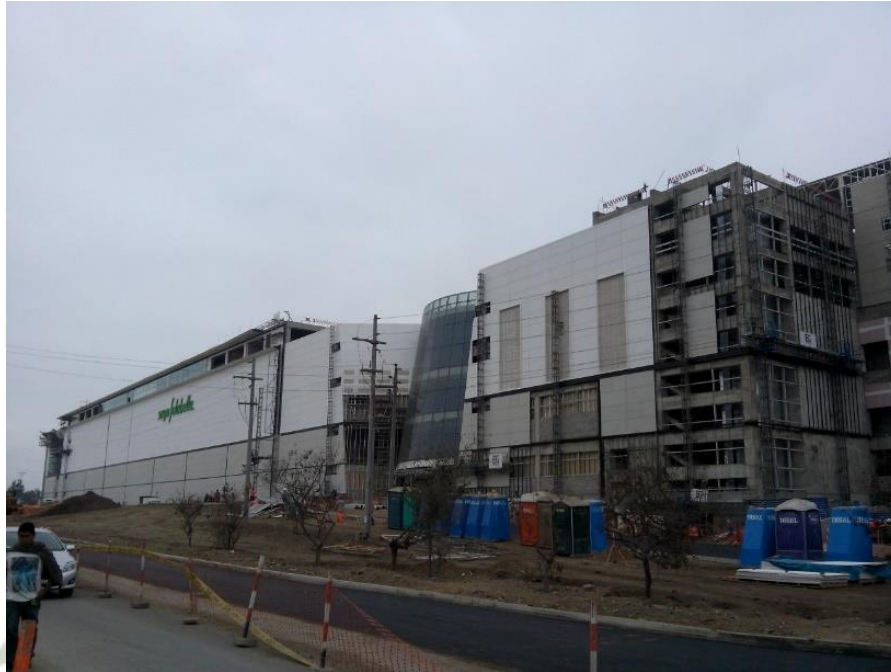
**Ilustración 28. Fachadas flotantes Equitone y Termomuro.**

En la etapa de acabados se uso para el revestimiento de la fachada principal paneles de Equitone. Este producto son placas planas de fibrocemento y esta compuesto de Cemento Portland, Rellenos minerales, Fibras de refuerzo organicas y sus principales ventajas son:

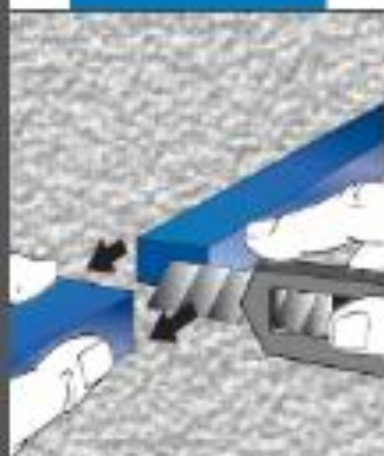
Cortar Idrostop a la medida

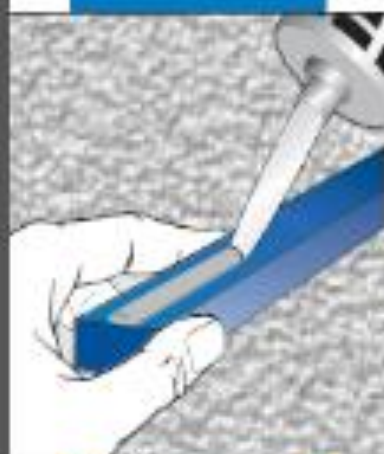
Aplicar Idrostop Mastik sobre Idrostop o directamente sobre el soporte

La cinta de Idrostop se puede aplicar sobre hormigón, metal, PVC, y piedra natural con Idrostop Mastik, adhesivo monocomponente exento de disolventes preparado para el uso a base de polímeros MS. Idrostop Mastik está disponible en cartuchos de 310 ml.

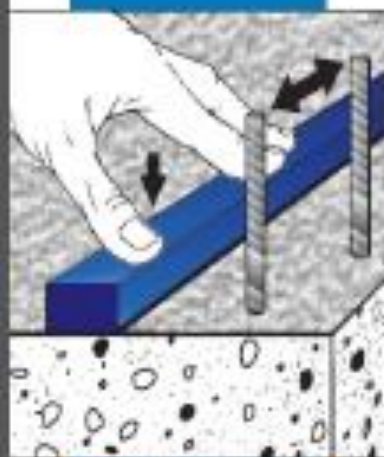
Colocación de Idrostop, apretarlo y moverlo en todas direcciones para que se adhiera bien

Presionar, pues, Idrostop sobre el fondo moviéndolo lentamente en todas las direcciones para que adhiera perfectamente en todos los puntos, sin hacer esfuerzos de tracción.

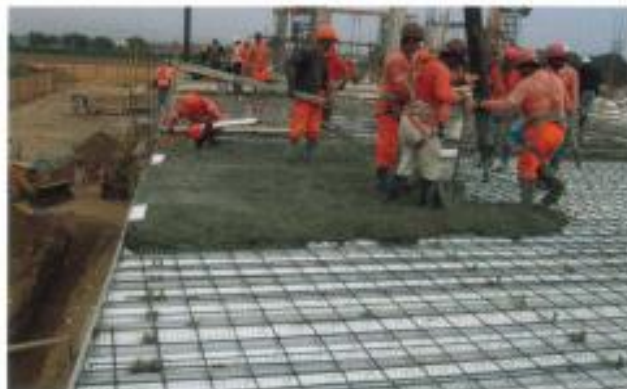
El Sistema Constructivo Acero-Deck® es elaborado de planchas de acero estructural con galvanizado pesado que, luego de un proceso continuo, adquiere la geometría para una alta resistencia que, en conjunto con el concreto, malla de temperatura y conectores, forman la losa colaborante Acero-Deck®; liviana, rápida de construir y económica; ideal para losas de entresijos en edificios, estacionamientos, puentes vehiculares, puentes peatonales, mezzanines, centros comerciales, viviendas y otras.

Sistema Acero-Deck®

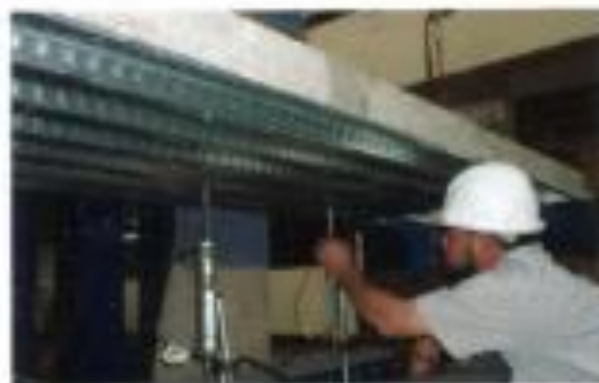
**RESULTADOS:** Alta resistencia. Las resistencias máximas alcanzadas superaron a las indicadas en las tablas de diseño.

Flexión simple

Se aplica una carga que se reparte a los tercios de la luz libre sobre la losa con apoyo simple hasta la falla del sistema.

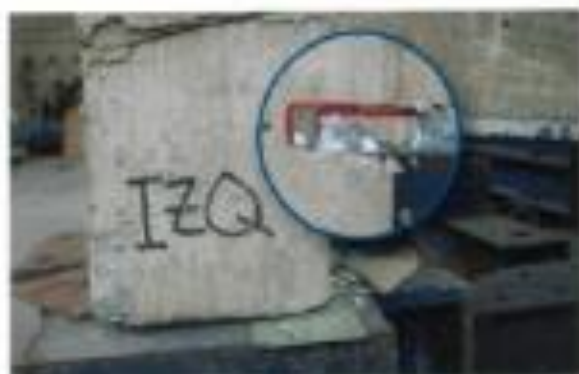
**OBJETIVO:** Determinar los valores máximos de sobrecarga que alcanza una losa colaborante Acero-Deck®, para distintas luces y espesores de losa, con ambos extremos embebidos en vigas de concreto, con 5 cm. de penetración.

**RESULTADOS:** Altas resistencias, del orden de 30% a 40% superiores a las alcanzadas en los ensayos con losas con apoyo simple.

Detalle ensayo Flexión concreto

Se aplica una carga repartida a los tercios de la luz libre sobre la losa con apoyo en vigas de concreto hasta la falla del sistema. (Nota: Luz libre=4.00m.)

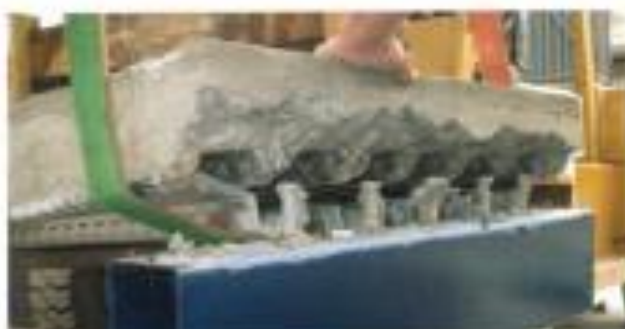
**OBJETIVO:** Determinar los valores máximos de sobrecarga que alcanza una losa colaborante Acero-Deck®, para distintas lces y espesores de losa de concreto, con ambos extremos apoyados y conectados a vigas metálicas a través de conectores de corte Acero-Deck® tipo Nelson Stud.

**RESULTADOS:** Altas resistencias, del orden de 40% a 50% superiores a las alcanzadas en los ensayos con losas con apoyo simple.

Detalle ensayo Flexión metálica

Se aplica una carga repartida a los tercios de la luz libre sobre la losa con apoyo en vigas metálicas hasta la falla del sistema.

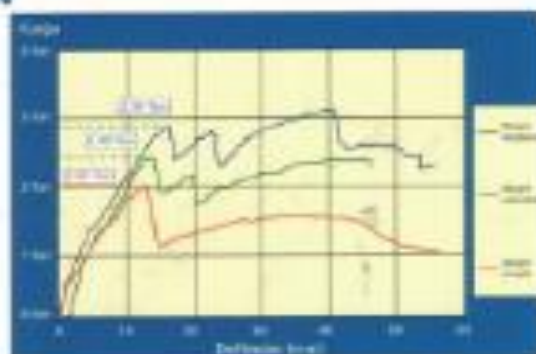
De los resultados en los ensayos, se obtienen curvas de comportamiento que muestran como varía la resistencia máxima alcanzada a flexión, dependiendo de las condiciones de apoyo simple, con vigas de concreto y con vigas metálicas, para un mismo gaje y luz libre entre apoyos.

Para el ejemplo, se muestra que losas apoyadas sobre vigas de concreto y vigas metálicas con conectores de corte alcanzan una resistencia máxima de 40% a 50% superior a la resistencia obtenida en losas simplemente apoyadas.

Curvas comparativas de flexión

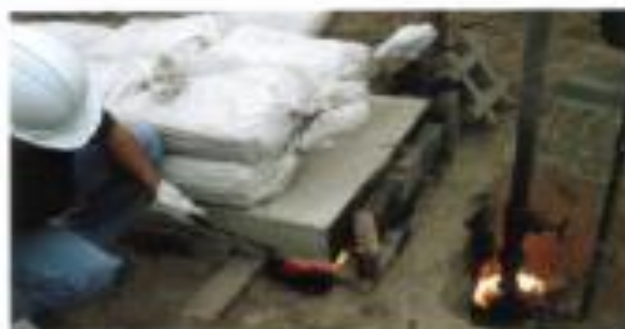
**OBJETIVO:** Determinar los tiempos máximos de evacuación en una edificación con sistema de losa colaborante Acero-Deck®, antes del colapso durante un incendio, en las condiciones más severas de uso.

**RESULTADOS:** Tiempos de evacuación de 30 a 40 minutos alcanzando temperaturas alrededor de 600°C sin colapso del sistema de losa colaborante.

Ensayo de Resistencia al fuego

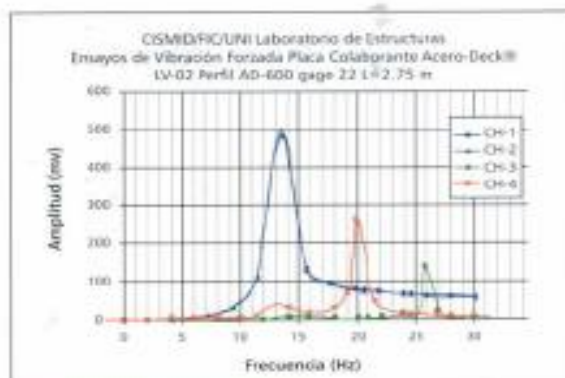
**OBJETIVO:** Determinar el comportamiento del sistema de losa colaborante Acero-Deck® ante fuerzas dinámicas que podrían ser causadas por un sismo, intenso tránsito peatonal o vehicular y otros.

**RESULTADOS:** El sistema de losa colaborante Acero-Deck® no sufre ningún cambio o alteración. No se presenta desprendimiento de plancha de acero ni fisuramiento en la losa de concreto.

Curva de ensayo de vibración

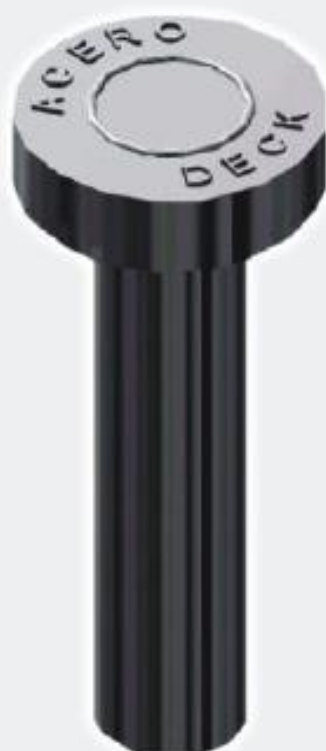
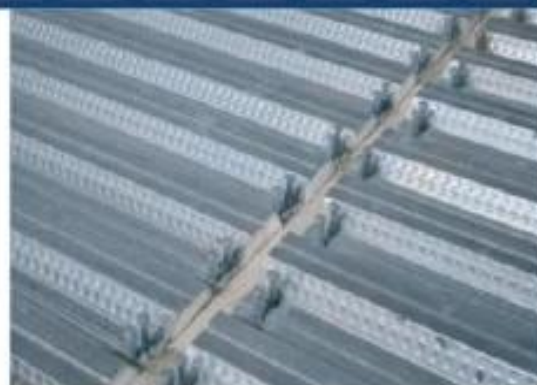
# Conectores de Corte

Los conectores de corte Acero-Deck son del tipo Nelson Stud fabricados en una sola pieza de acero grado 2 (SAE 1020), con una protección galvánica electroquímica de zinc.
